Programa de Infraestructura del Transporte (PITRA)

Proyecto: LM-PI-UP-PN11-2016

EVALUACIÓN DE LA CONDICIÓN DEL PUENTE SOBRE EL RÍO MADRE RUTA NACIONAL No. 32

San José, Costa Rica
 13 de junio, 2016

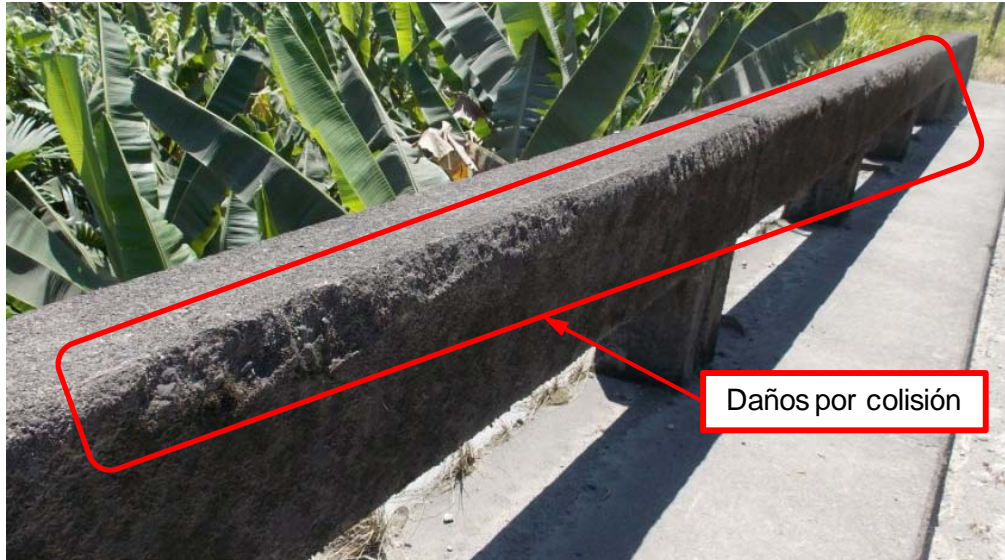
ELEMENTOS	OBSERVACIONES	GD	CE	RECOMENDACIONES
2.1. Sistema de contención vehicular del puente	<p>La barrera vehicular fue diseñada en 1968 considerando condiciones de tránsito distintas a las que presenta la Ruta Nacional No. 32 actualmente. Por eso, hay evidencia de que la barrera no cumplía con las especificaciones para barreras vehiculares de AASHTO LRFD 2014, según el tipo de carretera, la velocidad y el tipo de vehículos que transitan por la Ruta Nacional No. 32 actualmente (Ver figura 1), y por lo tanto existe el riesgo de que ante el impacto de un vehículo la barrera vehicular no se desempeñe adecuadamente.</p> <p>Además se observaron daños por colisión en la barrera de contención del lado sur (Ver figura 1), los cuales implican pérdida de recubrimiento del acero lo cual aumenta su vulnerabilidad al deterioro.</p>	2	3	Si se decide sustituir o intervenir la losa del puente según lo indicado en <i>4.1 Tablero</i> , realizar una evaluación para verificar si la barrera vehicular del puente cumple con las especificaciones para barreras de contención vehicular de AASHTO LRFD 2014, con el fin de decidir si se debe sustituir, rehabilitar a una barrera que cumpla con las especificaciones o si sólo se deben reparar los daños por colisión observados.

Figura 1. Barrera de contención vehicular dañada por impactos vehiculares así como con evidencia de no cumplir los requerimientos para las condiciones actuales de la ruta.

2. En caso de que se decida sustituir o intervenir la losa de concreto, realizar una evaluación para verificar si la barrera vehicular del puente cumple con las especificaciones para barreras de contención vehicular de AASHTO LRFD 2014, con el fin de decidir si se debe sustituir, rehabilitar a una barrera que cumpla con las especificaciones o si sólo se deben reparar los daños por colisión observados.

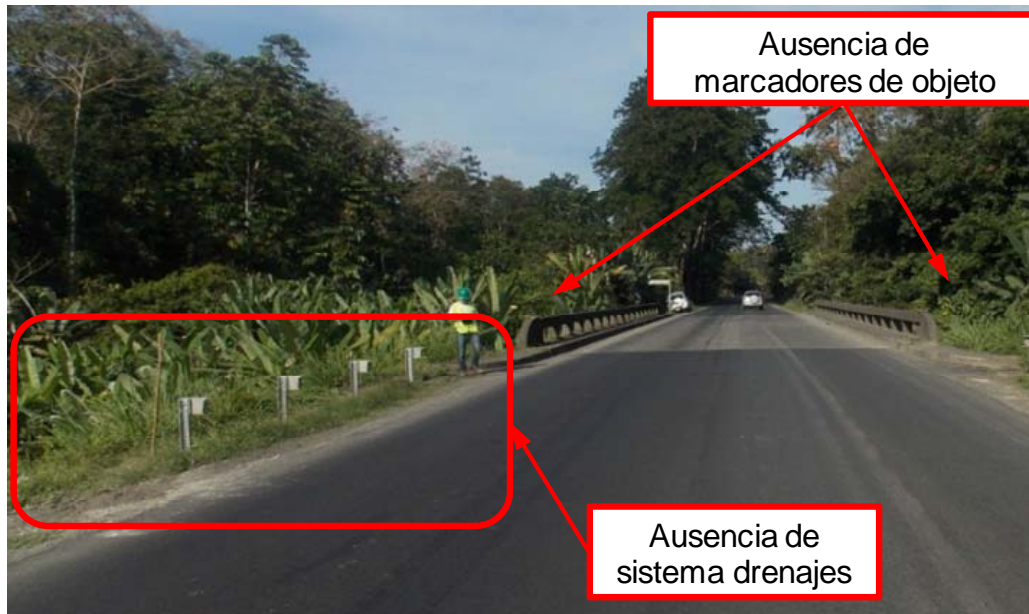
Figura 2. Ausencia de marcadores de objeto y sistema de drenajes en ambos accesos. Caso del acceso 2.

- m. Ausencia de un sistema de drenaje en los accesos.
- n. Grieta de 45° de inclinación en planta en los bordillos de seguridad del sector norte de ambos accesos.

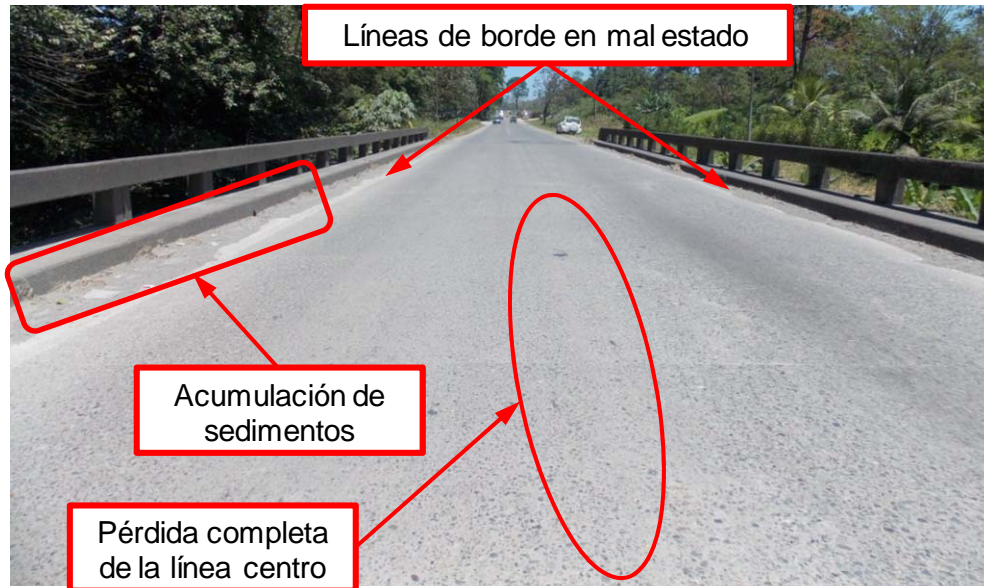
2.5. Señalización	<p>No habían captaluces a lo largo de la línea de centro del puente (Ver figura 3).</p> <ul style="list-style-type: none"> • Captaluces • Demarcación horizontal • Delineadores verticales • Marcadores de objeto <p>Se observaron captaluces en estado regular a lo largo de las líneas de borde pero había acumulación de sedimentos alrededor de los mismos. (ver figura 3).</p> <p>Respecto a la demarcación horizontal, se observó decoloración completa de la línea centro y las líneas de borde se encontraban en mal estado (ver figura 3).</p> <p>No se observaron marcadores de objeto. (ver figura 2)</p>	3	3	<p>Colocar captaluces a lo largo de la línea de centro y marcadores de objetos en los accesos del puente.</p> <p>Pintar las líneas de centro y de borde en el puente de acuerdo con las especificaciones brindadas en la Sección 634 del CR2010. Mantener limpios los bordillos de sedimentos para mantener una adecuada visibilidad de los captaluces.</p>

3.2. Bordillos y sistema de drenaje del puente	Se observó acumulación de sedimentos en los bordillos del puente (ver figura 3), lo cual aumenta el riesgo de acumulación de agua sobre la superficie, lo cual podría provocar el hidroplaneo de los vehículos. La longitud de los ductos de salida del sistema de drenaje era insuficiente según las recomendaciones de AASHTO LRFD. 2014 (ver figura 4). La descarga directa de agua sobre elementos estructurales aumenta su vulnerabilidad al deterioro.	1	1	Limpiar los bordillos y ductos de drenaje del puente y establecer un programa de mantenimiento rutinario donde se incluya su limpieza periódica. Evaluar la necesidad de colocar extensiones en las salidas de los orificios de drenaje de la superestructura que cumplan con los requerimientos de la sección 2.6.6.4 de AASHTO LRFD 2014.

Figura 3. Estado de conservación deficiente de la señalización así como acumulación de sedimentos den los bordillos.

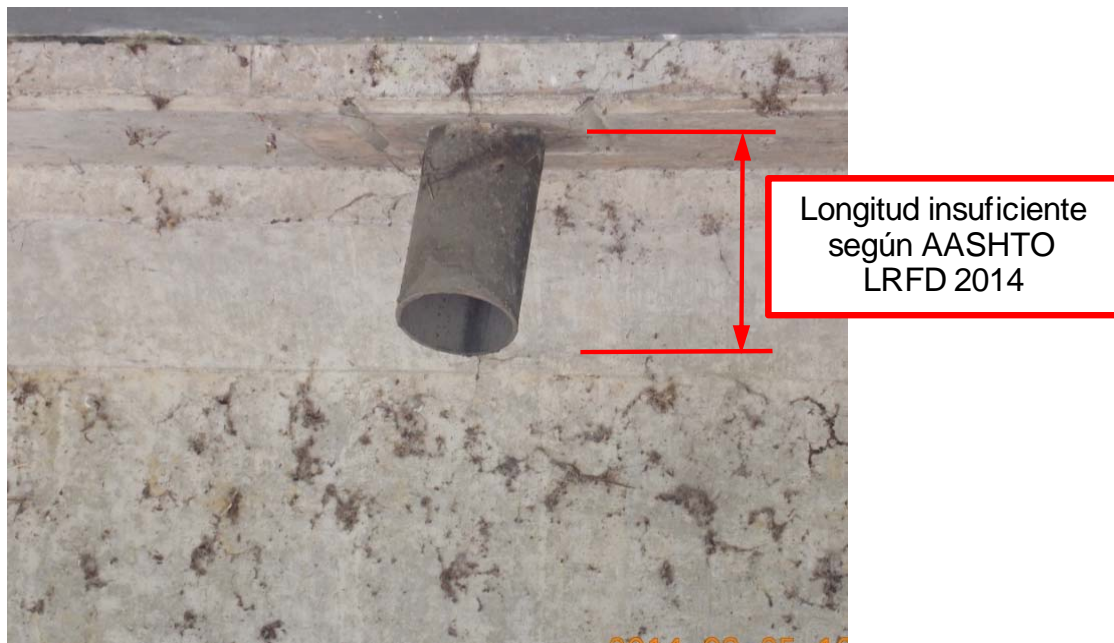
Figura 4. Longitud insuficiente de los ductos de drenaje según los requerimientos de la sección 2.6.6.4 del AASHTO LRFD 2014.

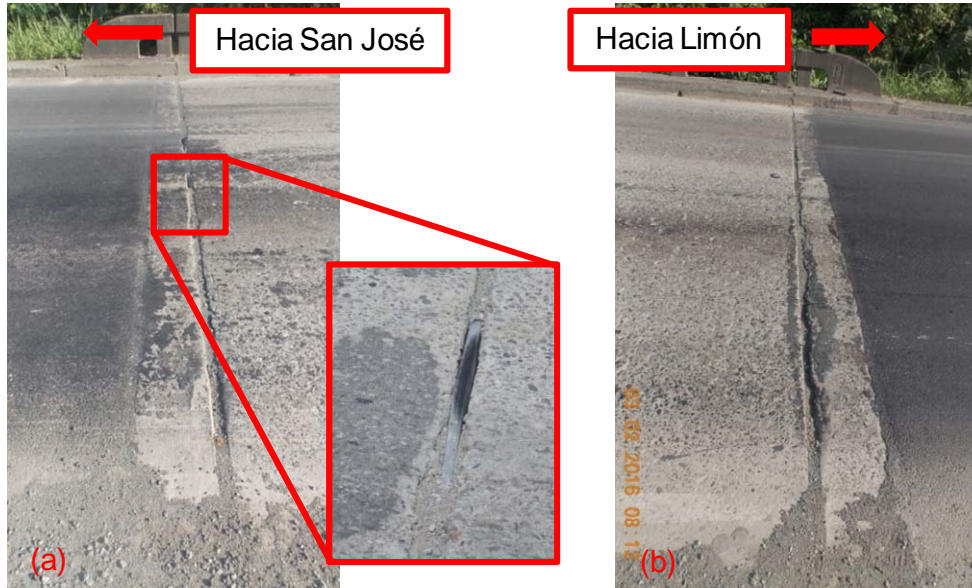
3.3. Juntas de expansión	En el caso del material de sello entre el bastión y la superestructura este se encontraba en muy mal estado (caso del acceso 1) o se había perdido por completo (caso del acceso 2). Lo anterior provocaba que el concreto tanto de la viga cabezal del bastión como de la superestructura evidenciara deterioro y la junta acumulación de sedimento (Ver figura 5). La junta de expansión sobre la pila 1 evidenciaba mal estado o pérdida del sello, por lo que presentaba deterioro y agrietamiento del concreto así como acumulación de sedimento (Ver figura 6). <i>Continúa en la siguiente página.</i>	3	3	Limpiar las obstrucciones observadas en las juntas de expansión. Reparar el deterioro evidenciado por el concreto de los bordes de las juntas. Sustituir las juntas por otras de desempeño igual o superior acorde con los requerimientos de diseño y ambientales del puente.

Figura 5. Estado de deterioro de las juntas de expansión en los accesos con pérdida total o deterioro del material de sello: (a) Caso del acceso 1 (San José); (b) Caso del acceso 2 (Limón).

8. Limpiar las obstrucciones observadas en las juntas de expansión. Reparar el deterioro evidenciado por el concreto de los bordes de las juntas. Sustituir las juntas por otras de desempeño igual o superior acorde con los requerimientos de diseño y ambientales del puente.

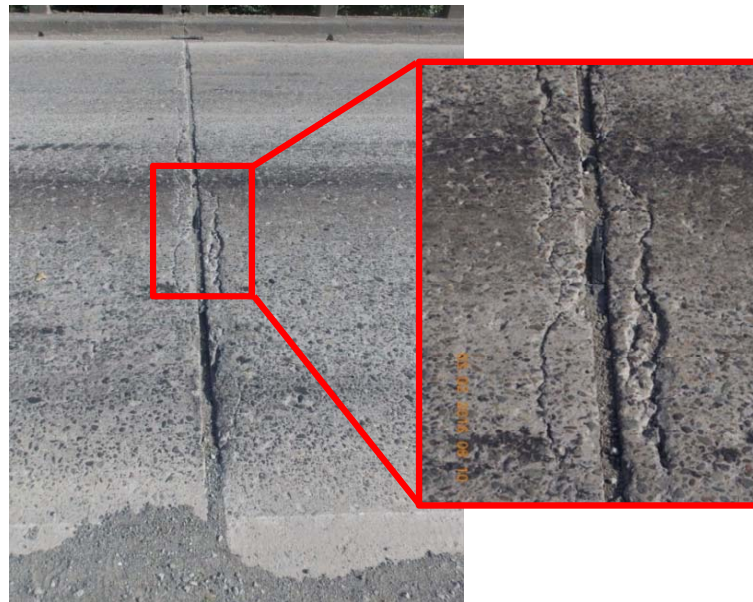
ELEMENTOS	OBSERVACIONES	GD	CE	RECOMENDACIONES
3.3. Juntas de expansión (<i>continuación</i>)	El mal estado o ausencia del sello de las juntas de expansión así como la acumulación de sedimento aumentan la vulnerabilidad de las juntas y de los elementos conexos a daños por condiciones de servicio, condiciones ambientales y eventos sísmicos, aumentando con ello paulatinamente los costos de mantenimiento y reparación.	3	3	<i>Ver recomendaciones en la página anterior.</i>

Figura 6. Junta de expansión sobre pila 1 con deterioro y pérdida del material de sello, obstrucciones y agrietamiento del concreto.

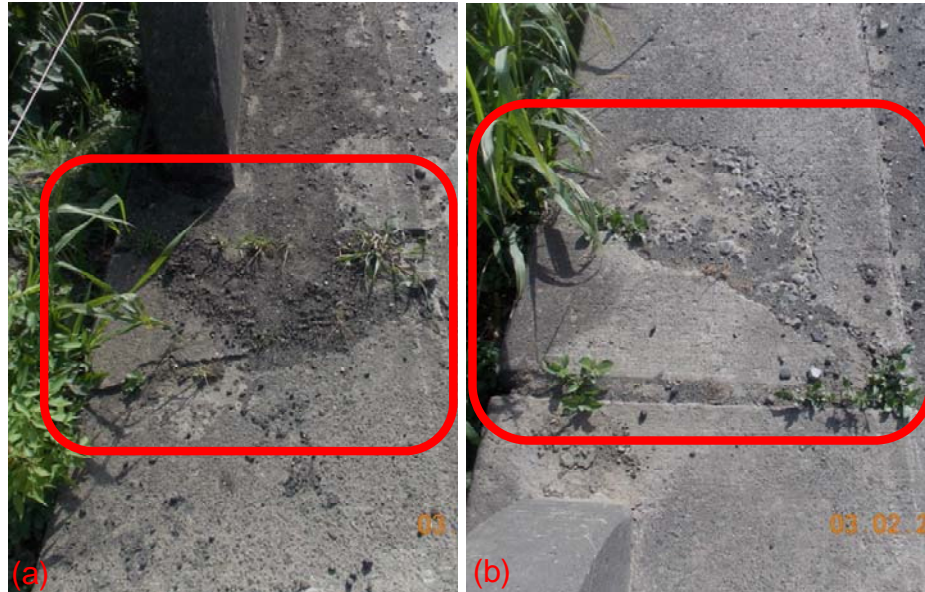
ELEMENTOS	OBSERVACIONES	GD	CE	RECOMENDACIONES
3.6. Losa de aproximación (<i>continuación</i>)	En los bordillos de seguridad del sector norte de ambos accesos se observó una grieta de 45° de inclinación en planta, de todo el ancho de los elementos y con evidencia de desprendimiento del concreto (Ver figura 7). El daño observado aumenta el riesgo de deterioro del acero de refuerzo del bordillo de seguridad en los accesos.	1	2	Reparar los daños observados en los bordillos de seguridad del sector norte de ambos accesos.

Figura 7. Daño en bordillos de seguridad norte de ambos accesos: (a) Sección norte del acceso 1; (b) Sección norte del acceso 2.

16. Reparar los daños observados en los bordillos de seguridad del sector norte de ambos accesos.
17. Monitorear de nuevo en la siguiente evaluación el nivel de rotación de ambos bastiones con el objetivo de determinar las acciones a seguir.

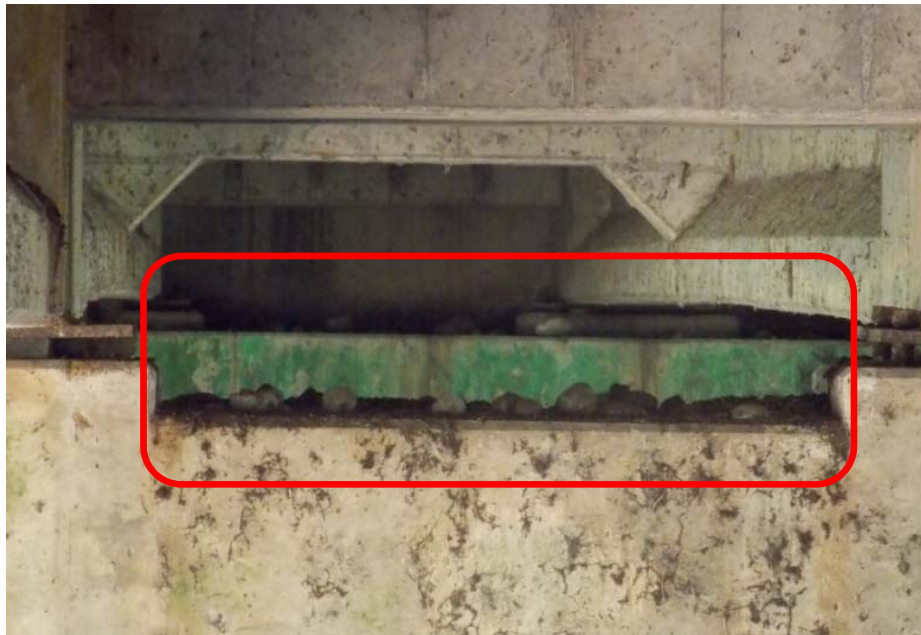
ELEMENTOS	OBSERVACIONES	GD	CE	RECOMENDACIONES
5.3. Pilas (viga cabezal, cuerpo)	<p>Se observaron manchas de humedad por filtración de agua a través de la junta de expansión y acumulación de sedimentos y piedras (ver figuras 8 y 14). Ver la observación del punto 6.6. <i>Cauce del río</i>. El contacto constante de la pila con la humedad podría acelerar su deterioro.</p> <p>El nivel de elevación del terreno aguas arriba del cuerpo de la pila es menor que aguas abajo producto de la socavación que ha provocado el río (ver figura 14). La distancia entre la viga cabezal y el terreno es de 5m aguas arriba (ver figura 14), y la altura del cuerpo de la pila hasta donde inician los pilotes es de 6m según se indica en planos, por lo que aún hay 1m de terreno hasta que los pilotes queden descubiertos. Si los pilotes quedan descubiertos aumenta el riesgo de que los mismos se dañen.</p>	1	3	<p>Realizar las mejoras indicadas en el punto 3.3 <i>Juntas de expansión</i>. Ver la recomendación del punto 6.6. <i>Cauce del río</i>. Realizar las mejoras indicadas en el punto 5.1 <i>Apoyos en bastiones y pilas</i>.</p> <p>Monitorear en la siguiente evaluación el avance del nivel de socavación de la pila con el objetivo de determinar las acciones a seguir.</p>

Figura 8. Piedras de río sobre viga cabezal de la pila 1 lo cual evidencia que el borde libre es menor al valor de 1,5m requerido por el MOPT.

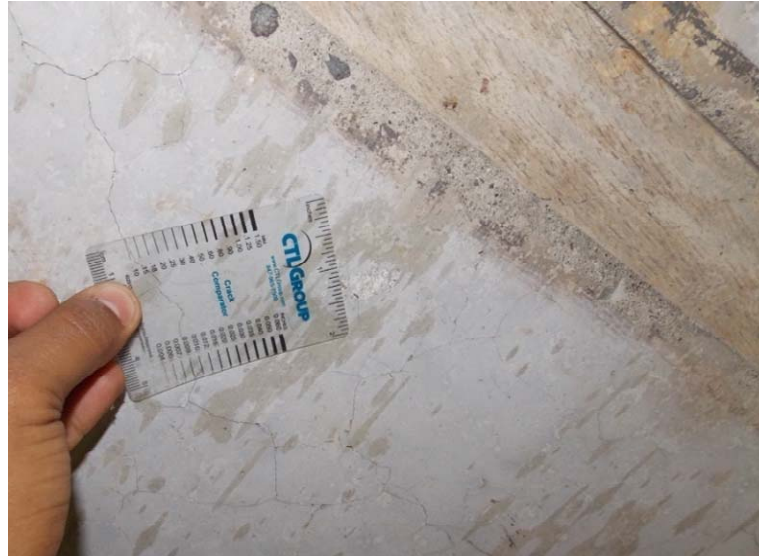
Elementos	Observaciones	GD	CE	Recomendaciones
4.1. Tablero (losa de concreto).	<p>La superficie inferior de la losa presentaba agrietamiento generalizado en dos direcciones con un ancho de grieta menor a 0,2mm y con intervalos menores a 50cm (ver figura 9).</p> <p>La superficie superior de la losa presentaba agrietamiento generalizado en dos direcciones con un ancho de grieta mayor a 0,2mm y con intervalos menores a 50cm (ver figura 10).</p> <p>Adicionalmente se observó deterioro superficial de las juntas de construcción de la losa (Ver figura 10).</p> <p>El agrietamiento y deterioro observado aumenta la vulnerabilidad a que el daño progrese en ambas superficies (superior e inferior) y aumenta el riesgo de corrosión del acero de refuerzo de la losa.</p>	2	4	<p>Realizar una evaluación estructural y sísmica del puente para determinar entre otros análisis, la necesidad de sustituir o no la losa.</p> <p>En caso de que se decida no sustituir la losa, se recomienda llevar a cabo una intervención de la misma que tome en cuenta su estado de deterioro.</p>

Figura 9. Agrietamiento en ambas direcciones con un ancho de grieta menor a 0,2mm y con intervalos menores a 50cm observado en la superficie inferior de la losa de concreto.

4. En caso de que como resultado de la evaluación de capacidad estructural y sísmica del puente se decida no sustituir la losa, se recomienda llevar a cabo una intervención de la misma que tome en cuenta su estado de deterioro.

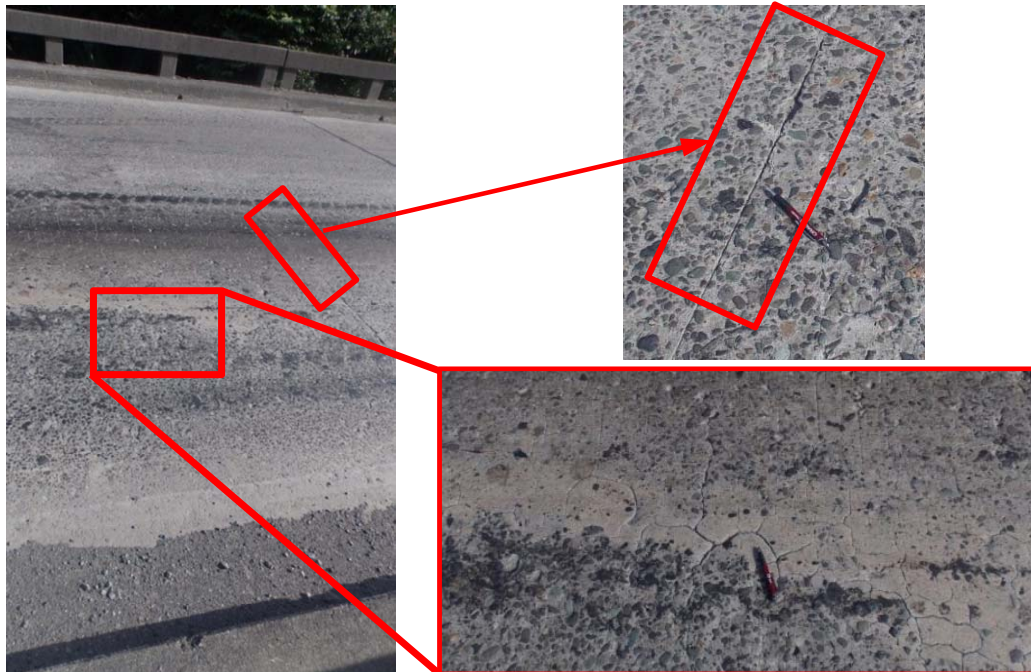
Figura 10. Agrietamiento en ambas direcciones con un ancho de grieta mayor a 0,2mm y con intervalos menores a 50cm observado en la superficie superior de la losa de concreto, así como deterioro de las juntas de construcción.

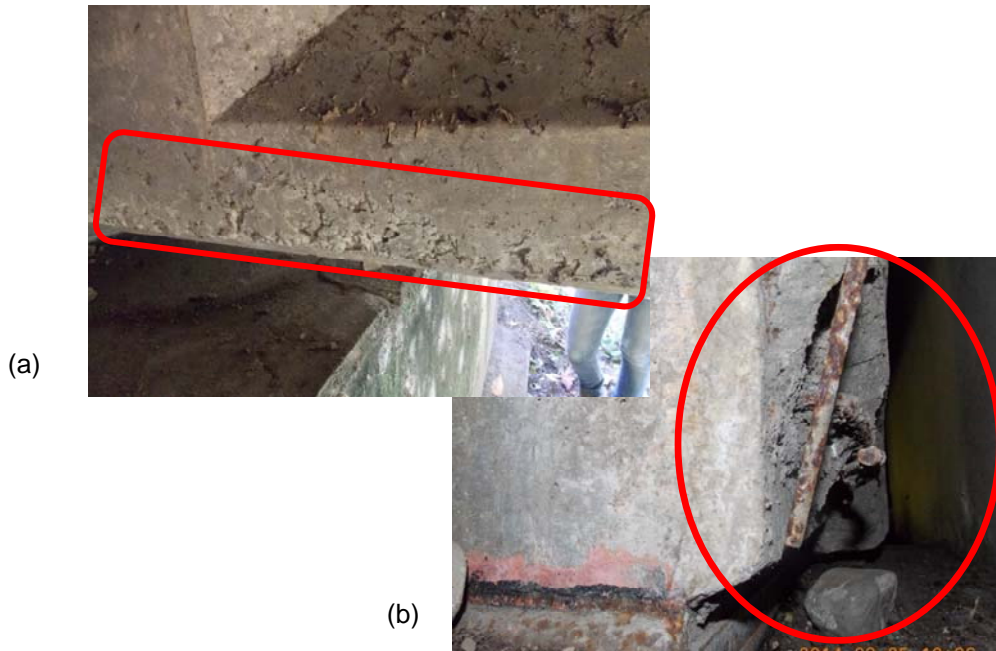
4.2. Vigas principales de concreto	<p>Las vigas ubicadas en el extremo sureste del acceso 2 (Limón) presentaban nidos de piedra superficiales (ver figura 11(a)) y en la parte posterior (extremo este) mostraban acero de refuerzo expuesto con estado avanzado de corrosión y evidencia de recubrimiento insuficiente (Ver figura 11(b)).</p> <p>La condición descrita para las vigas aumenta la vulnerabilidad al deterioro del acero de refuerzo.</p>	1	3	Realizar la reparación del concreto de las vigas con nidos de piedra y corregir el acero expuesto y con recubrimiento insuficiente de la parte posterior de las mismas.

Figura 11. Vigas del extremo sureste del acceso 2: (a) Nidos de piedra superficiales; (b) Acero de refuerzo expuesto con estado avanzado de corrosión en parte posterior.

- p. Nidos de piedra en las vigas principales de concreto ubicadas en el extremo sureste del acceso 2 y en la parte posterior (extremo este) mostraban acero de refuerzo expuesto con estado avanzado de corrosión y evidencia de recubrimiento insuficiente.

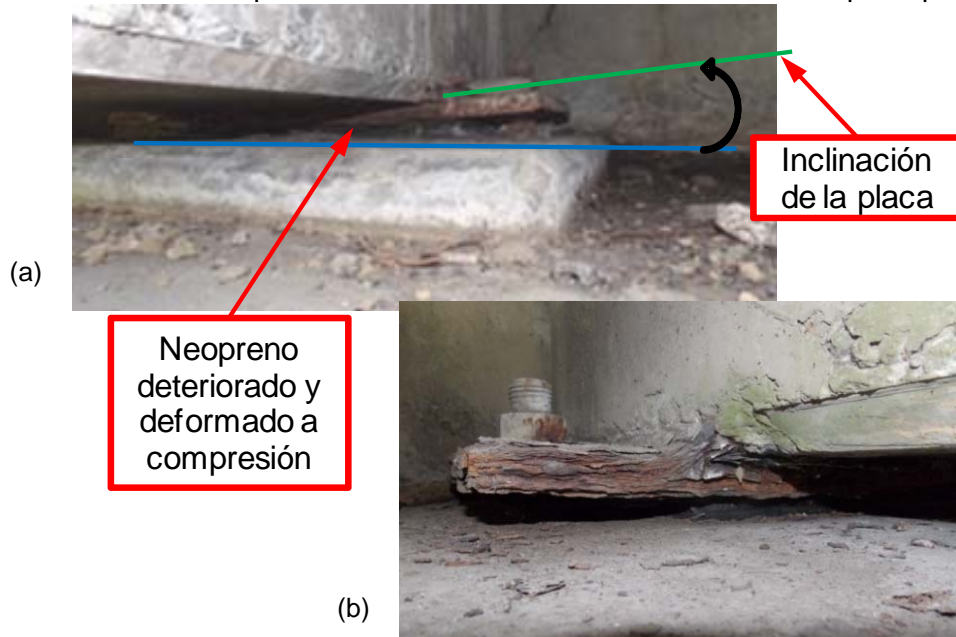
ELEMENTOS	OBSERVACIONES	GD	CE	RECOMENDACIONES
5.1. Apoyos en bastiones y pilas (longitud de asiento, estado del apoyo)	<p>Las zonas de los apoyos tanto de los bastiones como de la pila mostraban acumulación de sedimentos y piedras (Ver figura 8 y 12(a)). Ver la observación del punto 6.6. <i>Cauce del río</i>.</p> <p>Las placas de acero así como los pernos de los apoyos tanto de los bastiones como de la pila, mostraban corrosión y en algunos casos el estado de deterioro era muy avanzado, principalmente en el caso de los apoyos del bastión B1 (ver figura 12(b)).</p> <p>Las almohadillas elastoméricas de todos los apoyos mostraban señales de degradación. Se observó que las almohadillas se habían deformado a compresión a tal punto que las placas de acero se deformaron al quedar apoyadas en los pernos de anclaje (ver figura 12(a)).</p> <p>La humedad constante en la zona de apoyos de la pila y bastiones acelera el proceso de corrosión del acero de los elementos metálicos de anclaje y el deterioro de las almohadillas elastoméricas.</p> <p>El deterioro del material elastomérico y el estado avanzado de corrosión de las placas y pernos podría producir un mal funcionamiento del apoyo y generar esfuerzos que podrían conllevar a daños en las superestructuras.</p>	2	4	<p>Se recomienda sustituir los apoyos por otros de desempeño igual o superior acorde con los requerimientos de diseño y ambientales del puente.</p> <p>Se recomienda limpiar los apoyos de la acumulación de sedimentos y de desechos sólidos a su alrededor.</p> <p>Ver la recomendación del punto 6.6. <i>Cauce del río</i>.</p> <p>Ver la recomendación del punto 3.3 <i>Juntas de expansión</i>.</p>

Figura 12. Estado de los apoyos: (a) Neopreno deteriorado y deformado a compresión; (b) Estado avanzado de corrosión, caso de apoyo en bastión B1.

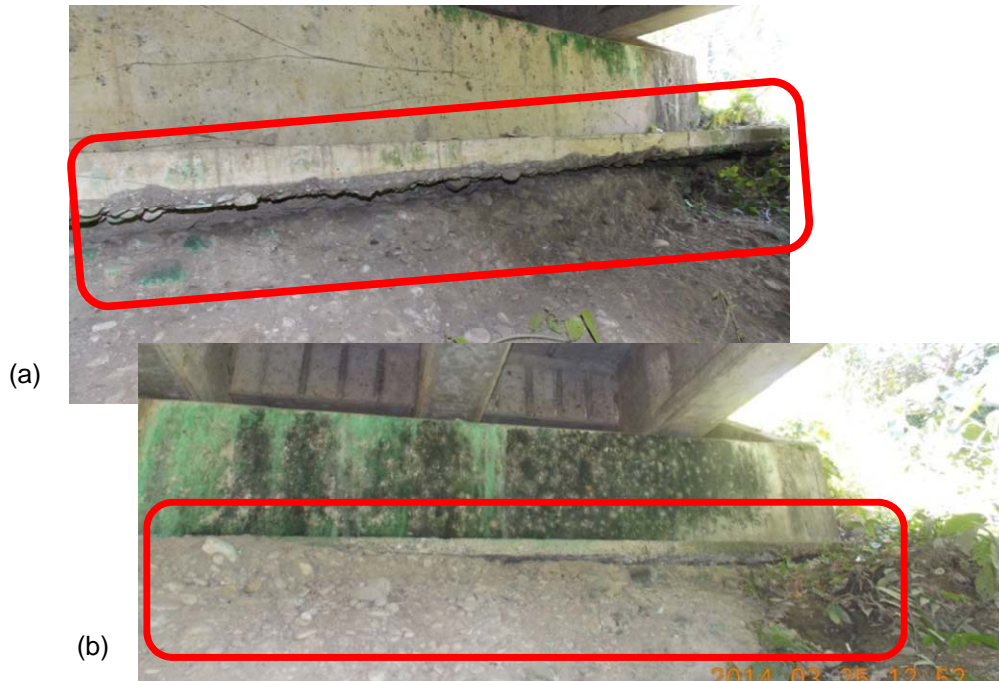
ELEMENTOS	OBSERVACIONES	GD	CE	RECOMENDACIONES
5.2. Bastiones y aletones	<p>Se observaron manchas de humedad por filtración de agua a través de las juntas de expansión principalmente en los extremos del cabezal y acumulación de sedimentos y piedras (ver figura 13). Ver la observación del punto 6.6. <i>Cauce del río</i>.</p> <p>El contacto constante de los bastiones con la humedad podría acelerar su deterioro.</p> <p>En ambos bastiones se identificó una leve rotación con respecto a su eje transversal horizontal (ver figura 15). Un aumento en el nivel de rotación de los bastiones aumenta el riesgo de que se presenten problemas de operación en los accesos además de daños estructurales a los pilotes.</p>	1	3	<p>Realizar las mejoras indicadas en el punto 3.3 <i>Juntas de expansión</i>. Ver la recomendación del punto 6.6. <i>Cauce del río</i>.</p> <p>Realizar las mejoras indicadas en el punto 5.1 <i>Apoyos en bastiones y pilas</i>.</p> <p>Monitorear de nuevo en la siguiente evaluación el nivel de rotación de ambos bastiones con el objetivo de determinar las acciones a seguir.</p>

Figura 13. Manchas de humedad y erosión de los taludes frente a los bastiones: (a) Caso del bastión 2 (B2); (b) Caso del bastión 1 (B1).

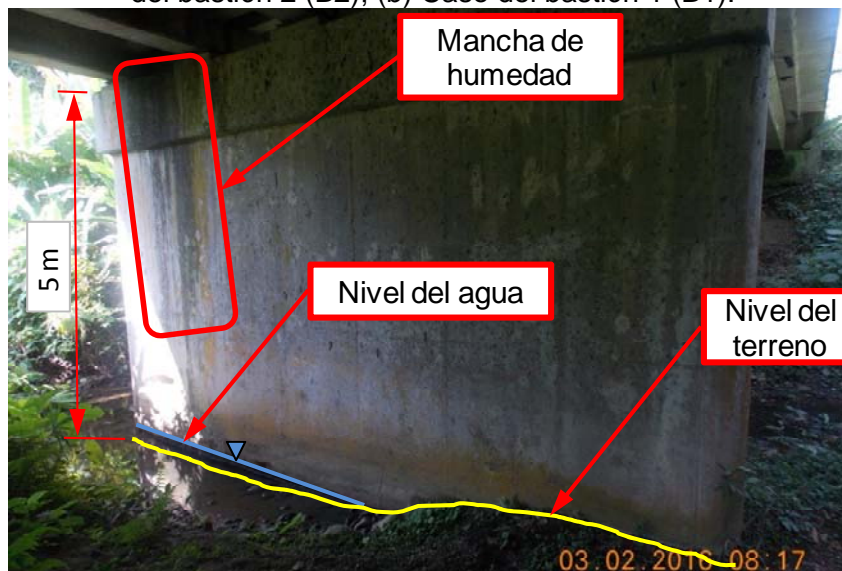
Figura 14. Mancha de humedad por filtración de agua a través de la junta de expansión, ausencia de elementos que eviten desplazamientos laterales de la superestructura sobre la pila durante un sismo, y nivel de socavación.

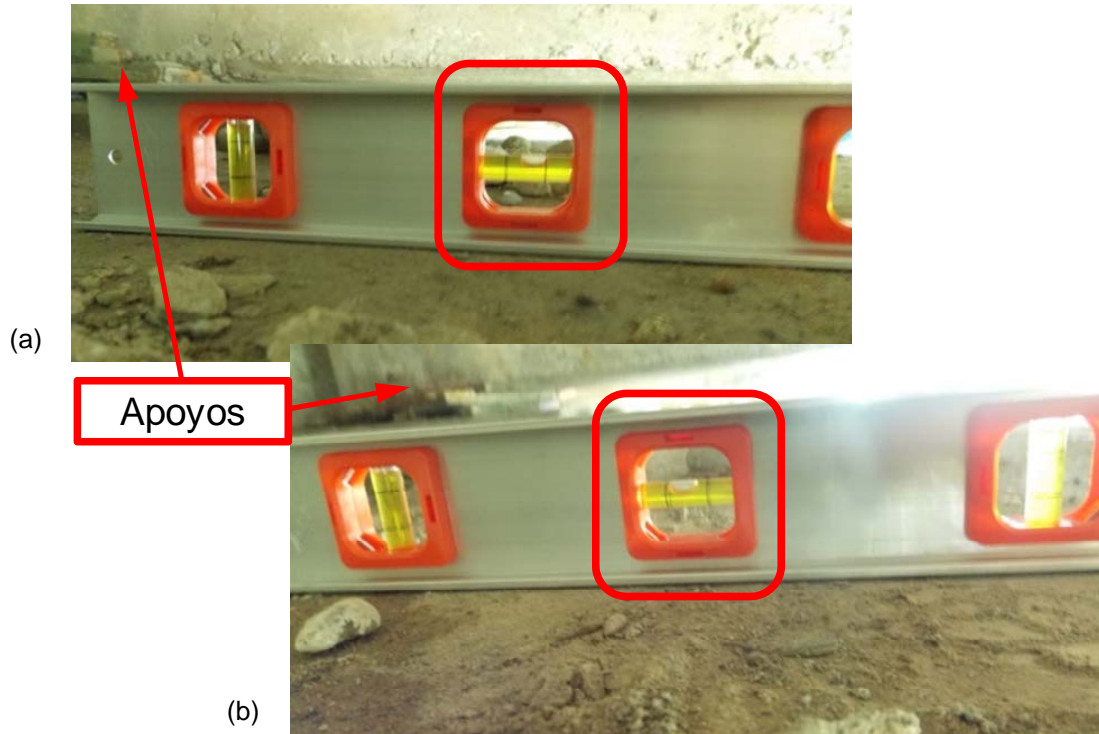
Figura 15. Leve rotación de los bastiones con respecto a su eje transversal horizontal: (a) Caso del bastión 1 (B1); (b) Caso del bastión 2 (B2).
