Programa de Infraestructura del Transporte (PITRA)

Informe: LM-PI-UP-PN05-2016

EVALUACIÓN DE LA CONDICIÓN DEL PUENTE SOBRE EL RÍO DESTIERRO RUTA NACIONAL No. 32

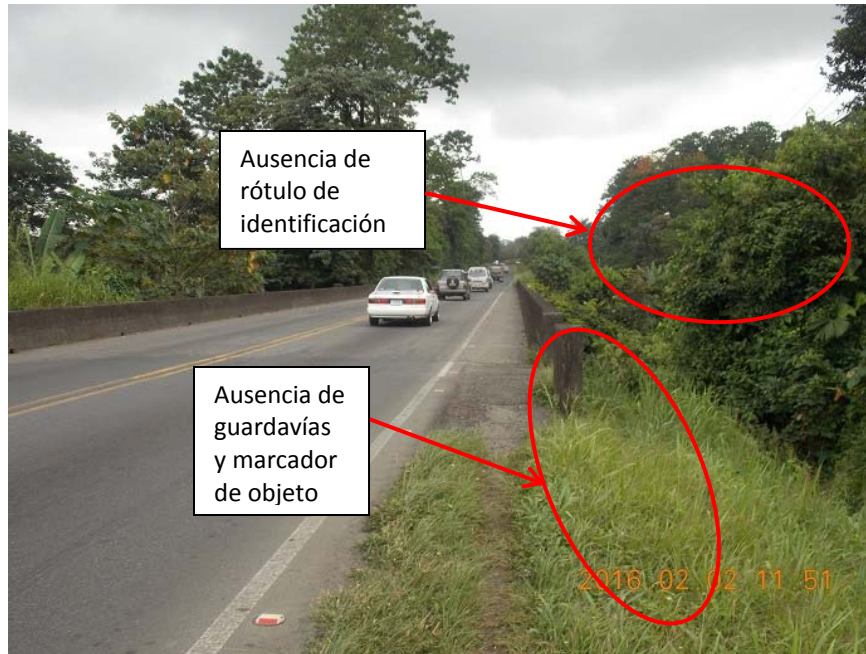
2.2. Sistema de contención vehicular de los accesos	Los accesos no contaban con un sistema de contención vehicular (ver figura 1).	3	3	Colocar guardavías en los accesos cumpliendo las longitudes, ángulos de esviaje y demás detalles de guardavías de acuerdo con el Manual SCV [ref. 8].

2.4. Rótulos de carga/ altura máxima e Identificación	El acceso 2 no contaba con rótulo de identificación (ver figura 1).	NA	NA	Evaluar la necesidad de colocar la rotulación en los accesos.

Figura 1. Ausencia de guardavías, marcadores de objeto y rótulo de identificación en el acceso 2.

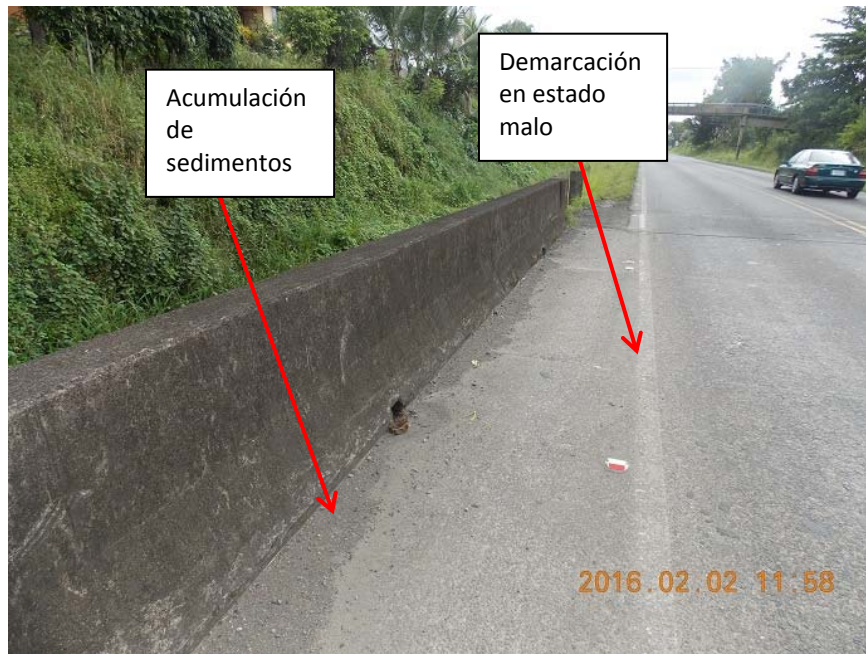
ELEMENTOS	OBSERVACIONES	GD	CE	RECOMENDACIONES
2.1. Sistema de contención vehicular del puente	La barrera vehicular presentaba crecimiento de moho en la superficie, lo que dificulta la inspección visual (ver figura 2).	0	1	Limpiar el moho de la barrera y realizar una inspección visual para determinar posibles deficiencias. Establecer un programa rutinario que incluya la eliminación del moho de la barrera vehicular, entre otras labores de mantenimiento.

2.3. Aceras y sus accesos	El puente no contaba con aceras ni con bordillos de seguridad para peatones (Ver figuras 1 y 2), por lo cual, las condiciones para el tránsito peatonal en el puente no son seguras. No se observó tránsito peatonal durante la inspección, sin embargo el puente se ubica en las cercanías de la población de Pocora.	2	3	Evaluar la necesidad de construir una acera en el puente para el tránsito peatonal que cumpla con los requisitos de la Ley 7600.

Figura 2. Ausencia de acera o bordillo de seguridad, demarcación horizontal en mal estado, acumulación de sedimentos y barrera vehicular cubierta con moho

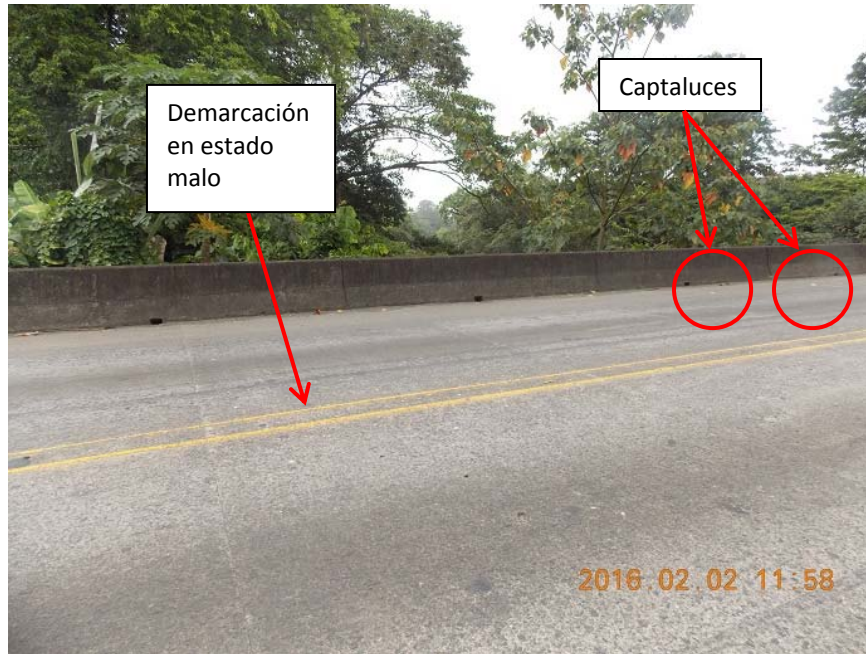
ELEMENTOS	OBSERVACIONES	GD	CE	RECOMENDACIONES
2.5. Señalización <ul style="list-style-type: none"> • Captaluces • Demarcación horizontal • Delineadores verticales • Marcadores de objeto 	<p>Se observó faltante de captaluces sobre el puente en el costado aguas abajo (ver figura 3).</p> <p>El estado de la demarcación era malo con base en la referencia 9 (ver figura 2). Además la línea lateral del costado aguas abajo estaba ausente.</p> <p>El puente no contaba con marcadores de objeto en los accesos (ver figura 1).</p> <p>La ausencia o deficiencia en los elementos mencionados aumenta la probabilidad de un accidente vial en condiciones de baja visibilidad.</p>	2	2	<p>Colocar marcadores de objeto en los accesos frente a la barrera vehicular del puente.</p> <p>Establecer un programa rutinario que incluya entre otras labores el mantenimiento de la señalización vial.</p>

Figura 3. Demarcación horizontal en mal estado y ausencia de captaluces aguas abajo (se indica donde se ubican los captaluces en el tramo que abarca la fotografía).

6. Corregir las deficiencias observadas en la superficie de rodamiento del acceso 1, evaluar si se debe a un problema en la estructura del pavimento.
7. Corregir las deficiencias en el tema de seguridad vial instalando captaluces, dando mantenimiento a la demarcación horizontal y colocando marcadores de objeto.

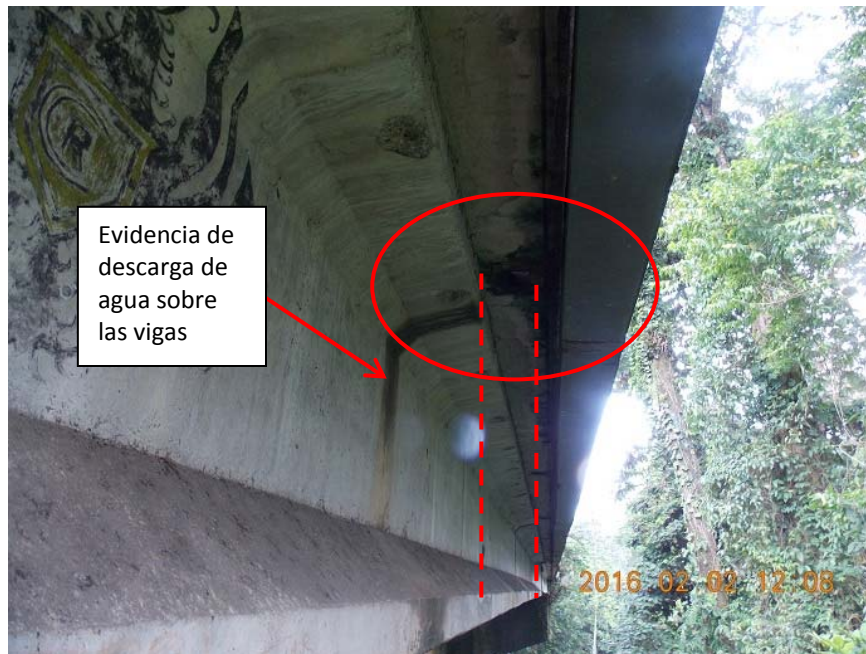
3.2. Bordillos y sistema de drenaje del puente	<p>El puente no contaba con un bordillo de seguridad (ver figuras 2 y 3).</p> <p>Se observó acumulación de sedimentos en la intersección de la barrera vehicular y el tablero de concreto reforzado (ver figura 2). Si los ductos de drenaje se encuentran obstruidos se incrementa el riesgo de acumulación de agua de lluvia en la calzada que podría causar hidroneo de los vehículos y consecuentemente un accidente de tránsito sobre el puente.</p> <p>Los ductos de desagüe no tenían tubos de extensión que eviten que el agua descargue sobre las vigas principales de las superestructuras (ver figura 4). La descarga directa de agua sobre las vigas principales de concreto puede propiciar el deterioro de éstas.</p>	2	2	<p>Limpiar periódicamente los sectores donde se observó acumulación de sedimentos. Establecer un programa de mantenimiento rutinario que incluya dichas labores de limpieza.</p> <p>Colocar tubos de extensión en los agujeros de desagüe del puente que se extiendan al menos 100 mm por debajo del nivel inferior de las vigas principales, según la sección 2.6.6.4 de la especificación AASHTO LRFD 2014 [ref. 1].</p>

Figura 4. Ducto de desagüe sin tubo de extensión

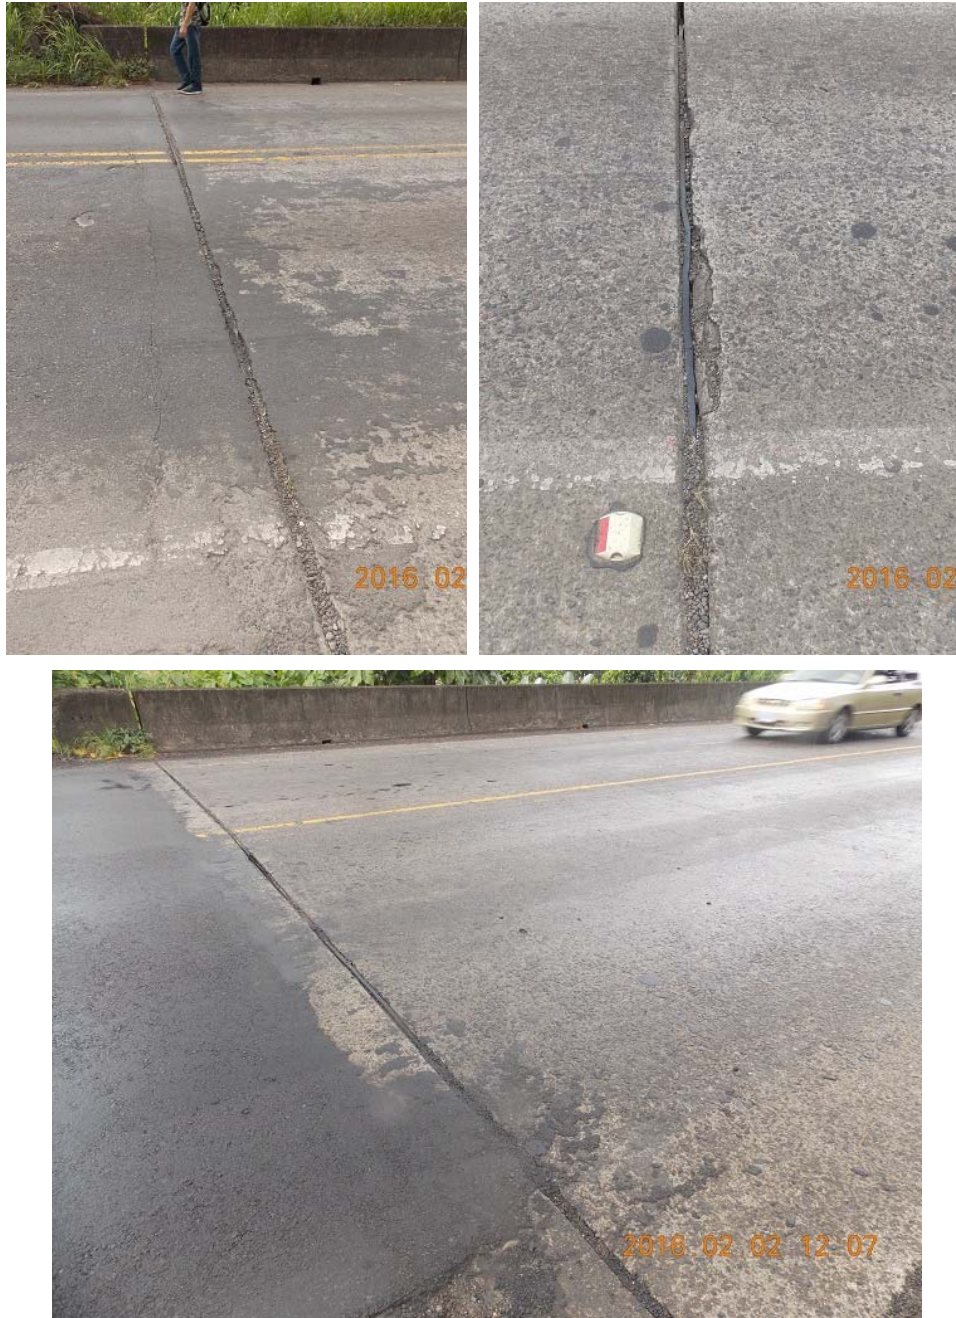
3.3. Juntas de expansión	<p>Las juntas de expansión sobre los bastiones presentaban obstrucciones con asfalto y sedimentos (ver figura 5). Se observó deterioro del sello de las juntas de expansión sobre las pilas (ver figura 5). Se observó evidencia de ingreso de agua a través de las juntas hacia pilas y bastiones (ver figuras 1 y 13).</p>	3	3	<p>Eliminar las obstrucciones en las juntas de expansión y sustituir los sellos.</p> <p>Establecer un programa de rutinario que incluya, entre otras tareas, el mantenimiento de los sellos de las juntas de expansión.</p>

Figura 5. Obstrucción con asfalto y sedimentos de las juntas sobre los bastiones (fotos arriba a la izquierda y abajo) y deterioro del sello de la junta sobre las pilas (foto arriba a la derecha).

- f. Juntas de expansión obstruidas con asfalto y deterioro en los sellos.
- g. Agrietamiento en dos direcciones, desgaste y desprendimiento de agregado en la superficie de rodamiento del acceso 1.
- h. Desprendimientos de concreto y exposición de refuerzo en los pedestales sobre la viga cabezal del bastión 1.
- i. Sedimentos y humedad en los apoyos
- j. Faltante de captaluces, demarcación horizontal en mal estado o ausente, faltante de marcadores de objeto en los accesos y ausencia del rótulo de identificación en el acceso 2.
- k. Ausencia de bajantes en el sistema de drenaje del puente.
- l. Ausencia de un sistema de drenaje en los accesos.
- m. Eflorescencia puntual en el tablero de la superestructura 1.
- n. La longitud de asiento no cumple con la longitud mínima según la norma AASTHO LRFD del 2014 [ref.1].

4. Evaluar la necesidad de proveer aceras en el puente.
5. Eliminar las obstrucciones de asfalto en las juntas de expansión sobre los bastiones y reponer todos los sellos que presenten deterioro y filtraciones.

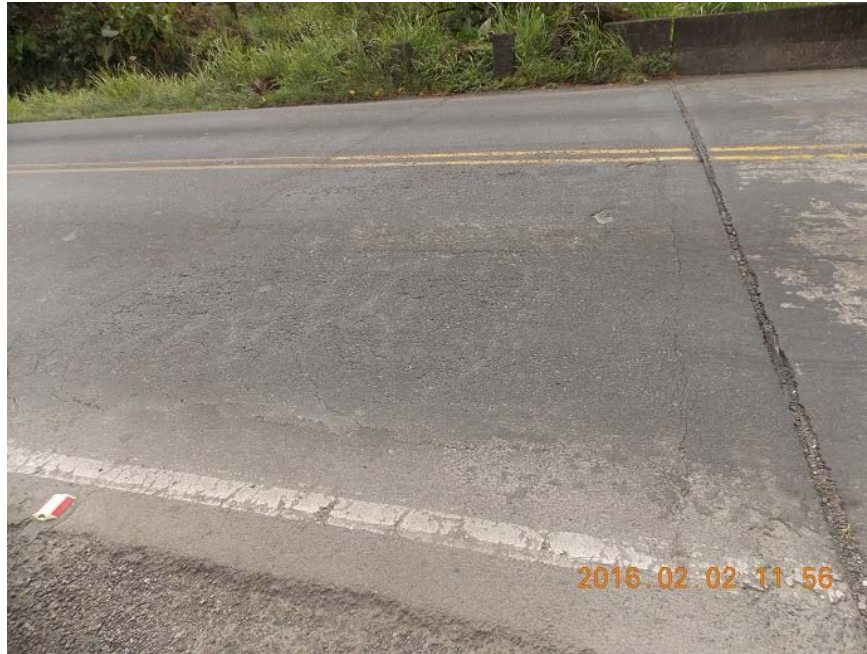
ELEMENTOS	OBSERVACIONES	GD	CE	RECOMENDACIONES
3.4. Superficie de rodamiento de los accesos	Se observó desprendimientos de agregado y agrietamiento en la superficie de rodamiento del acceso 1 (ver figura 6). En el caso del acceso 2 no se observaron daños.	2	2	Monitorear el avance de este agrietamiento e investigar con mayor detalle si es originado por un problema en los rellenos de aproximación. De comprobarse se recomienda realizar las acciones necesarias para corregir la deficiencia.

Figura 6. Agrietamiento en dos direcciones, desgaste y desprendimientos de agregado en la superficie de rodamiento del acceso 1.

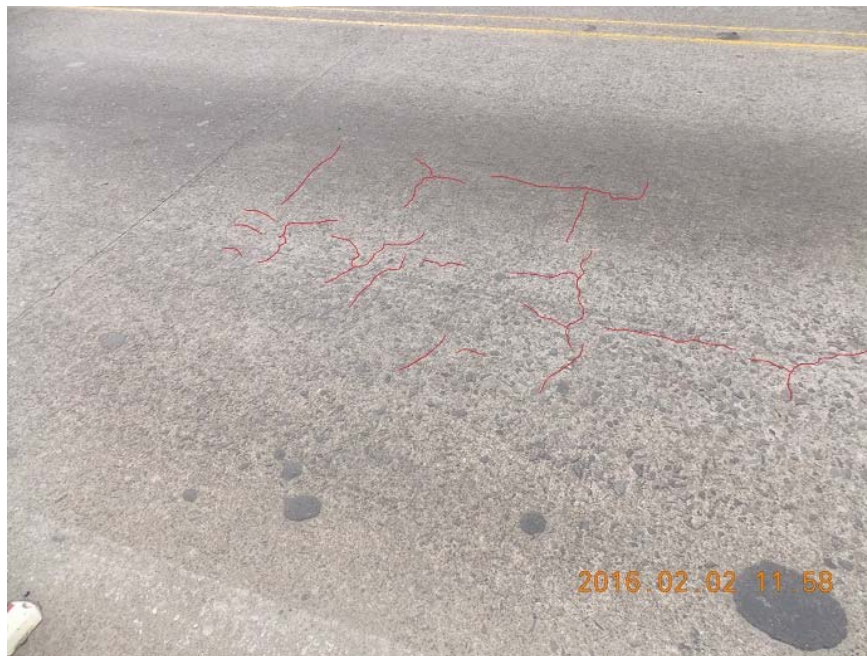
Elementos	Observaciones	GD	CE	Recomendaciones
4.1. Tablero (losa de concreto, rejilla de acero, tablero de acero, tablero de madera).	<p>Se observó en la cara superior del tablero desgaste generalizado (ver figuras 7 y 8) y agrietamiento de aproximadamente 0,30 mm de espesor con separación menor a 300 mm (ver figura 7). Además se observó desprendimientos de agregado (ver figura 8).</p> <p>Se observó eflorescencia puntual en la cara inferior del tablero de la superestructura 1 (ver figura 9). Además se observó manchas de color anaranjado con espaciamiento uniforme en la cara inferior del tablero en dirección perpendicular al eje longitudinal del puente (ver figura 9).</p> <p>No se tuvo acceso visual a la cara inferior del tablero de las superestructuras 2 y 3.</p>	2	4	Realizar una evaluación detallada del tablero y un análisis de capacidad de carga para determinar su estado actual y definir las medidas a implementar para corregir las deficiencias observadas.

Figura 7. Agrietamiento y desgaste de la cara superior del tablero que funciona como superficie de rodamiento del puente.

- a. Agrietamiento, desgaste y desprendimientos de agregado en la cara superior del tablero de todas las superestructuras.
- b. Faltante de pernos y elementos metálicos, y deformación y agrietamiento de los neoprenos en los apoyos del Bastión 1.
- c. Ausencia de dispositivos para prevención del colapso.

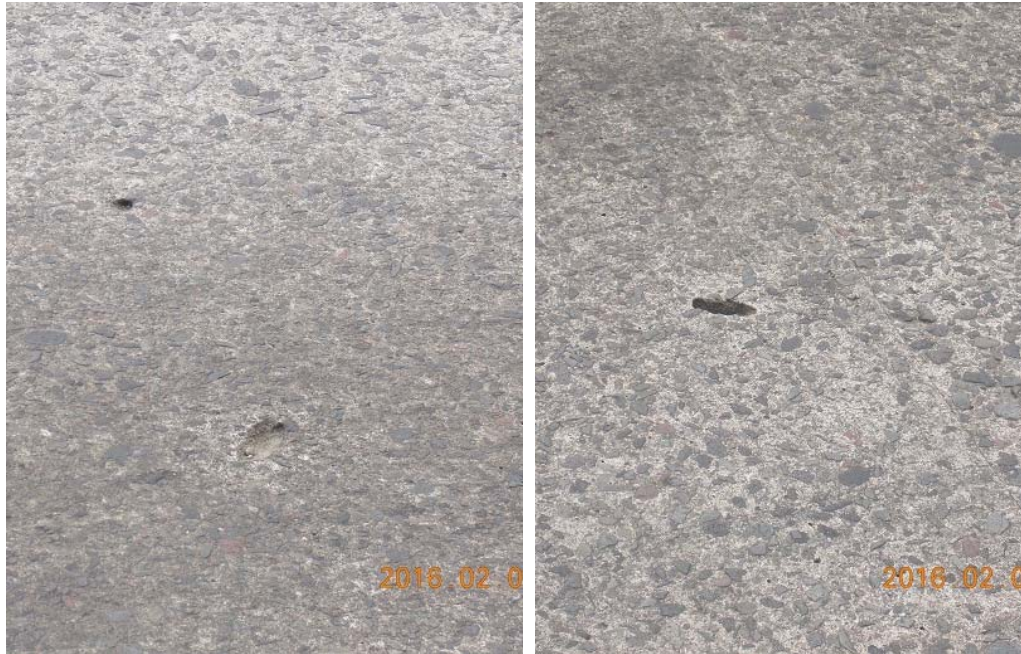
Figura 8. Desgaste generalizado y desprendimientos puntuales en la cara superior del tablero.

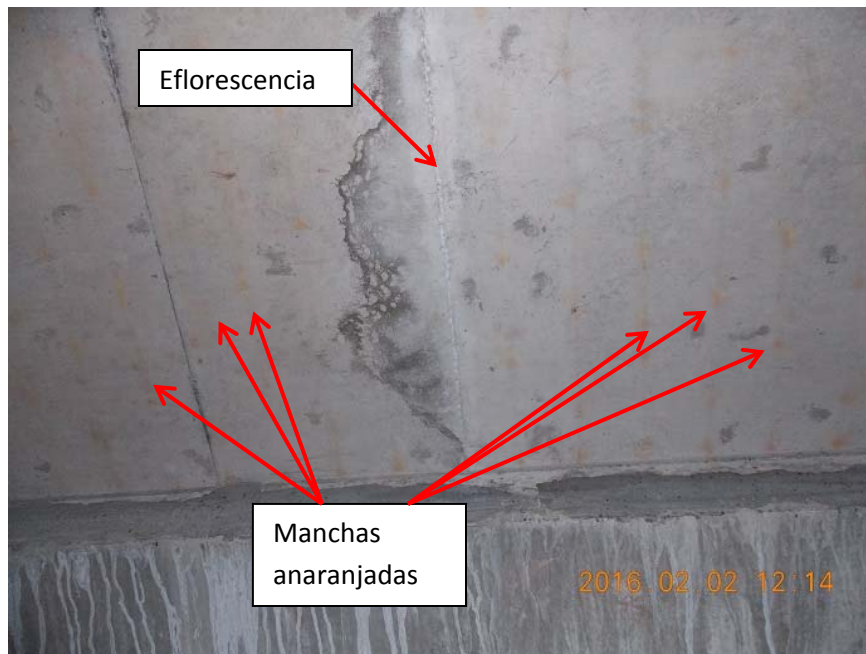
Figura 9. Eflorescencia y manchas anaranjadas en la cara inferior del tablero de la superestructura 1.

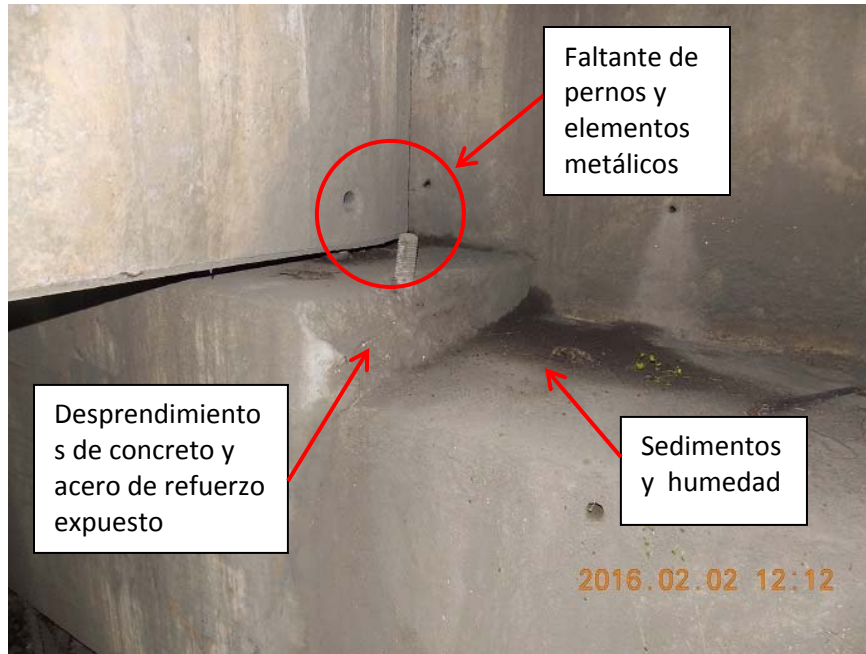
ELEMENTOS	OBSERVACIONES	GD	CE	RECOMENDACIONES
5.1. Apoyos en bastiones y pilas	Se observó faltante de pernos, presencia de sedimentos y humedad, oxidación puntual en los elementos metálicos y faltante de elementos metálicos en los apoyos del bastión 1 (ver figuras 10 y 11).	2	4	Realizar una inspección detallada de los apoyos para determinar su estado actual y si su funcionamiento es adecuado Si el sistema de apoyo existente cumple con los requisitos para su funcionamiento adecuado según la normativa actual, proteger contra la corrosión los elementos metálicos de los apoyos y reponer los pernos o elementos faltantes.

5.2. Bastiones	Se observó filtraciones sobre el bastión 1 (ver figura 11). Los pedestales sobre la viga cabezal del bastión 1 presentaban desprendimiento de concreto con exposición del acero de refuerzo (ver figura 10). No se tuvo acceso visual al bastión 2.	1	3	Realizar una inspección detallada de los pedestales para determinar su estado actual y definir las medidas a implementar para corregir las deficiencias observadas.

Figura 10. Faltante de pernos y elementos metálicos, desprendimientos de concreto en pedestal y presencia de sedimentos y humedad en bastión 1.

1. Reponer los elementos faltantes en los apoyos. Realizar una inspección detallada para corregir las deficiencias observadas, incluyendo las almohadillas de neopreno y la reparación de los pedestales en los apoyos
2. Evaluar la necesidad de proveer al puente de dispositivos de prevención del colapso, tomando en cuenta también la necesidad de aumentar la longitud de asiento donde sea requerido .
3. Proveer de un sistema de contención vehicular en los accesos.

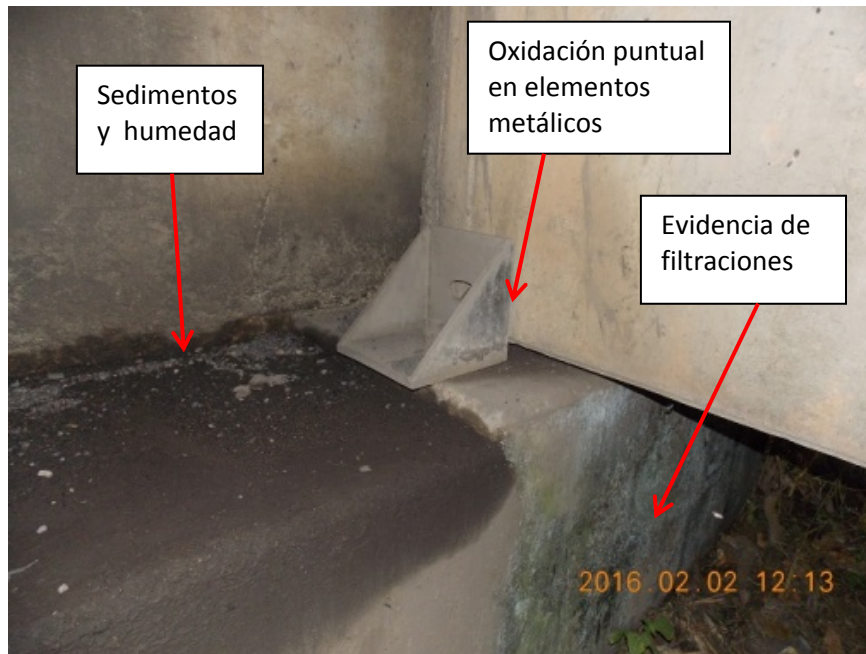
Figura 11. Presencia de sedimentos y humedad, oxidación puntual en elementos metálicos y evidencia de filtraciones en bastión 1.

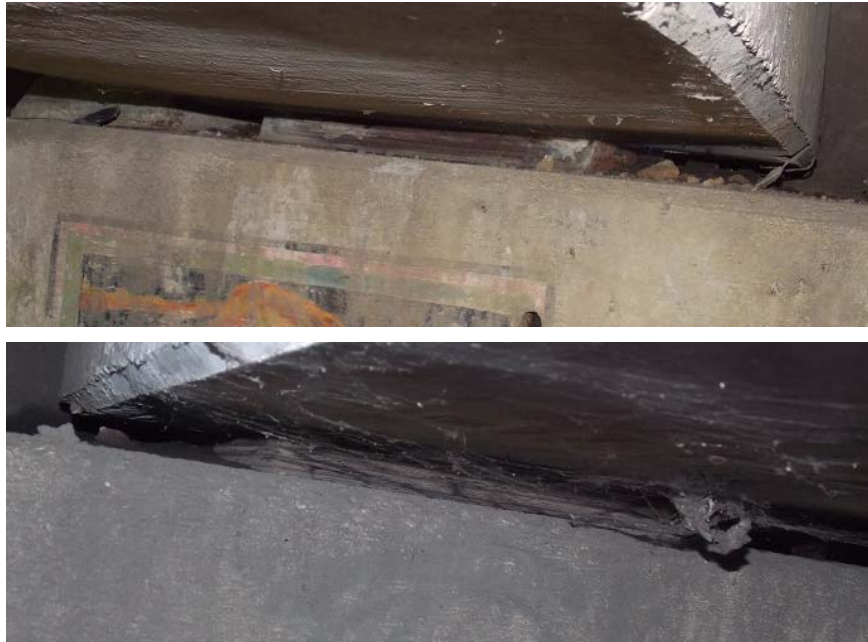
Figura 12. Deformación lateral, abultamiento y agrietamiento superficial en almohadillas de neopreno del bastión 1.

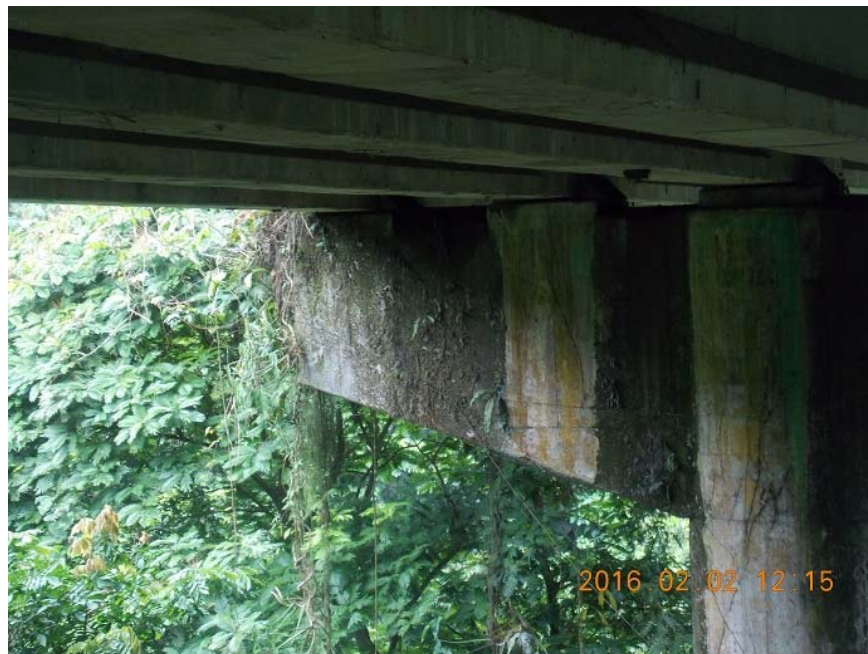
5.3. Aletones	No se observaron daños evidentes.	0	1	Ninguna
5.4. Pilas (viga cabezal, cuerpo)	Se observó evidencia de filtraciones y crecimiento de vegetación sobre la pila 1 (ver figura 13). No se tuvo acceso visual a la pila 2.	0	1	<i>Ver 3.3 Juntas de expansión.</i>

Figura 13. Evidencia de filtraciones y crecimiento de vegetación en pila 1.
