Proyecto: LM-PI-UP-PN20-2016

### **EVALUACIÓN DE LA CONDICIÓN DEL PUENTE SOBRE EL RÍO MADRE DE DIOS RUTA NACIONAL No. 32**

San José, Costa Rica  
 19 de agosto, 2016

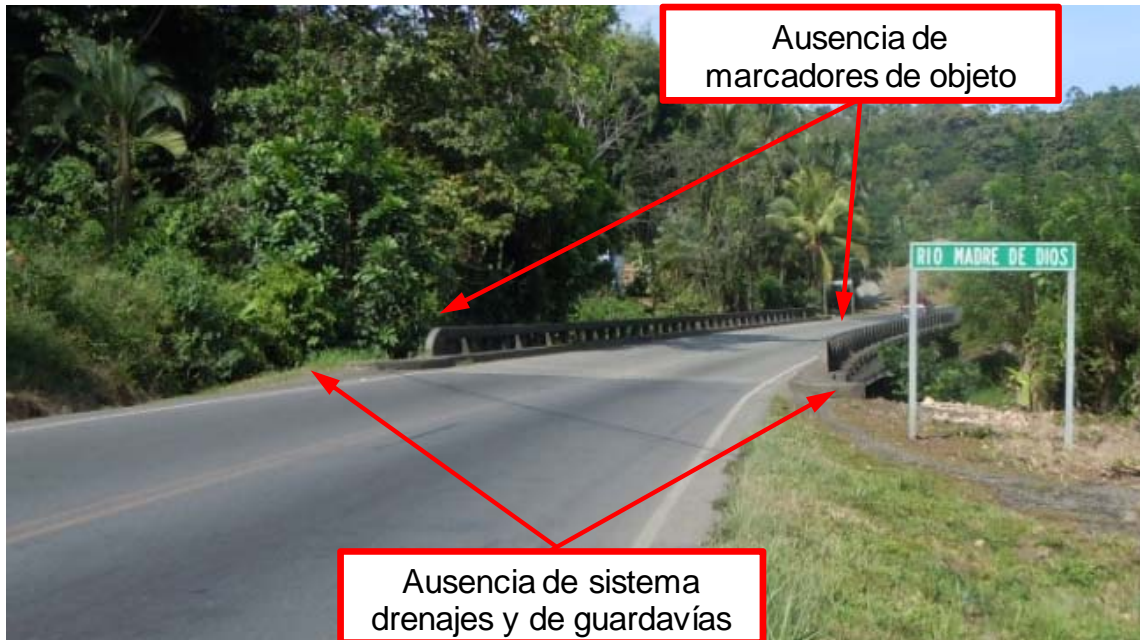
**Figura 1.** Ausencia marcadores de objeto, sistema de drenajes y guardavías en ambos accesos. Caso del acceso 2.

16. Evaluar la necesidad de construir un sistema de drenaje en los accesos acorde con las condiciones de precipitación del lugar.
17. Realizar la reparación de los daños observados en los extremos de varias de las vigas principales.

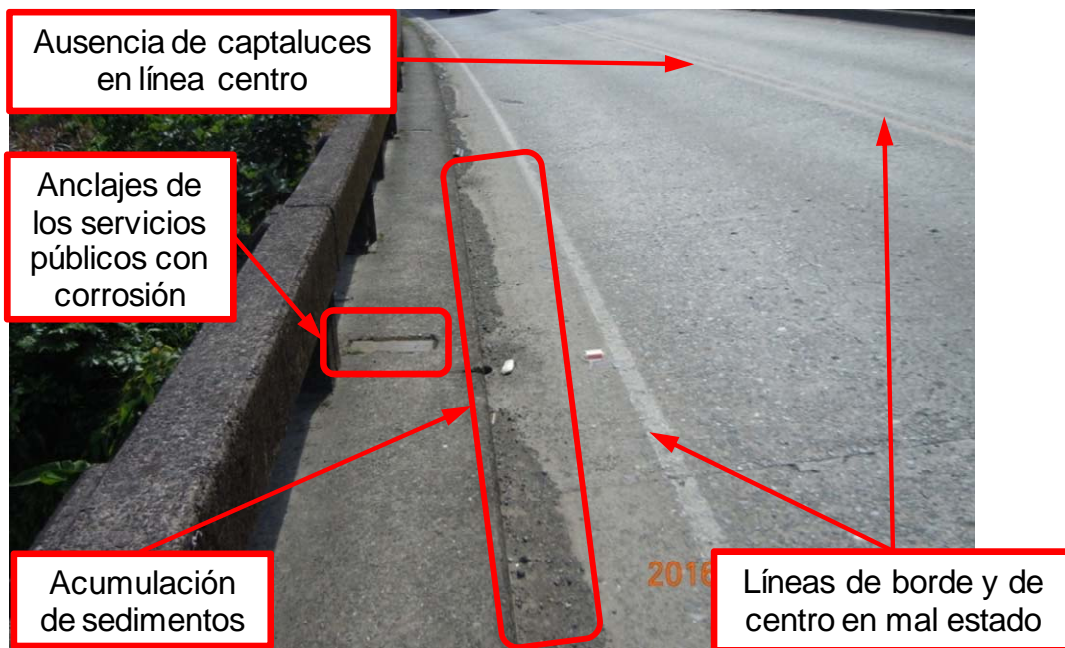
2.3. Aceras y sus accesos	El puente no tenía aceras, sino un bordillo de seguridad con un ancho efectivo de 0,60 m el cual es menor al ancho de 1,20 m recomendado por la ley 7600.  El día de la visita de evaluación no se evidenció tráfico peatonal de importancia, pero el puente se ubica en una zona con varios poblados en ambos accesos por lo que hay probabilidades de que se presenten situaciones de tráfico peatonal mayores.  Los anclajes de placas de acero de los servicios públicos en los bordillos de seguridad evidenciaban corrosión y en algunos casos permitía la filtración de agua (Ver Figura 2).	1	2	Evaluar la necesidad de construir aceras que cumplan con los requisitos de la Ley 7600 y con las medidas de seguridad vial de la Sección 13 del AASHTO LRFD 2014, según las condiciones de tráfico peatonal y vehicular del puente acorde con su vida útil.  Evaluar la necesidad de brindar un sistema de protección contra la corrosión a las placas de anclaje de los servicios públicos.

**Figura 2.** Estado de conservación deficiente de la señalización así como acumulación de sedimentos en los bordillos y corrosión de los anclajes de los servicios públicos.

7. Evaluar la necesidad de brindar un sistema de protección contra la corrosión a las placas de anclaje de los servicios públicos ubicadas en los bordillos de seguridad.

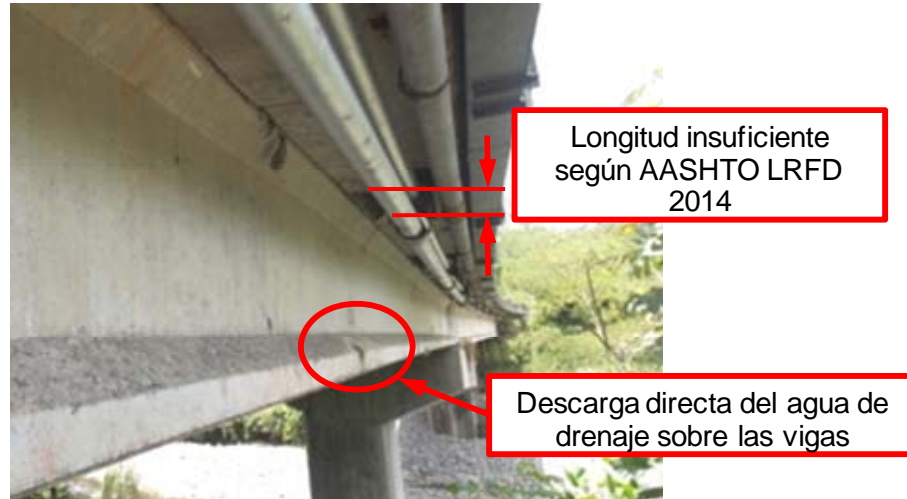
**Figura 3.** Longitud insuficiente de los ductos de drenaje según los requerimientos de la sección 2.6.6.4 del AASHTO LRFD 2014 y descarga directa del agua de drenaje sobre las vigas.

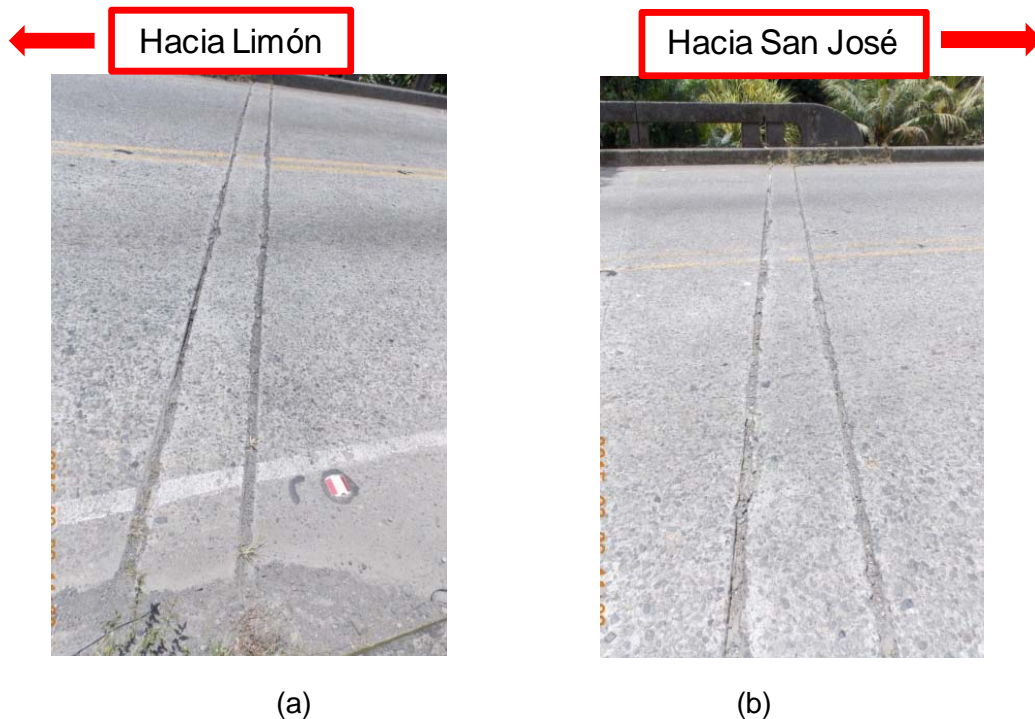
3.3. Juntas de expansión	<p>Las juntas de expansión de ambos accesos habían perdido por completo el material de sello entre el bastión y la superestructura y entre el bastión y la losa de aproximación. Lo anterior provocaba que el concreto tanto de la viga cabezal del bastión como de la superestructura evidenciara deterioro y la junta acumulación de sedimento (Ver Figura 4).</p> <p>En el caso de la junta sobre la pila P1 se había perdido por completo el sello y se evidenciaba filtración de agua y deterioro del concreto de la junta (Ver Figuras 5 y Figura 15). En la junta sobre la pila P2 el sello además de evidenciar deterioro se había perdido en más del 50% de su longitud, provocando acumulación de sedimentos (Ver Figura 5).</p> <p>El mal estado o ausencia del sello de las juntas de expansión así como la acumulación de sedimento aumentan la vulnerabilidad de las juntas y de los elementos conexos a daños por condiciones de servicio, condiciones ambientales y eventos sísmicos, aumentando con ello paulatinamente los costos de mantenimiento y reparación.</p>	3	3	<p>Limpiar las obstrucciones observadas en las juntas de expansión.</p> <p>Reparar el deterioro evidenciado por el concreto de los bordes de las juntas.</p> <p>Sustituir las juntas por otras de desempeño igual o superior acorde con los requerimientos de diseño y ambientales del puente.</p>

**Figura 4.** Estado de deterioro de las juntas de expansión en los accesos con pérdida total del material de sello y acumulación de sedimentos: (a) Caso del acceso 2 (Limón); (b) Caso del acceso 1 (San José).

- c. Las juntas de expansión de ambos accesos habían perdido por completo el material de sello entre el bastión y la superestructura y entre el bastión y la losa de aproximación. Lo anterior provocaba que el concreto tanto de la viga cabezal del bastión como de la superestructura evidenciara deterioro y la junta acumulación de sedimento. En el caso de la junta sobre la pila P1 se había perdido por completo el sello y se evidenciaba filtración de agua y deterioro del concreto de la junta; lo anterior provocaba que en la pila 1 (P1) se observara filtración de agua en casi el 100% de su cara este, así como el crecimiento de considerable cantidad vegetación en la zona de los apoyos. En la junta sobre la pila P2 el sello además de evidenciar deterioro se había perdido en más del 50% de su longitud, provocando acumulación de sedimentos.

10. Limpiar las obstrucciones observadas en las juntas de expansión. Reparar el deterioro evidenciado por el concreto de los bordes de las juntas. Sustituir las juntas por otras de desempeño igual o superior acorde con los requerimientos de diseño y ambientales del puente.

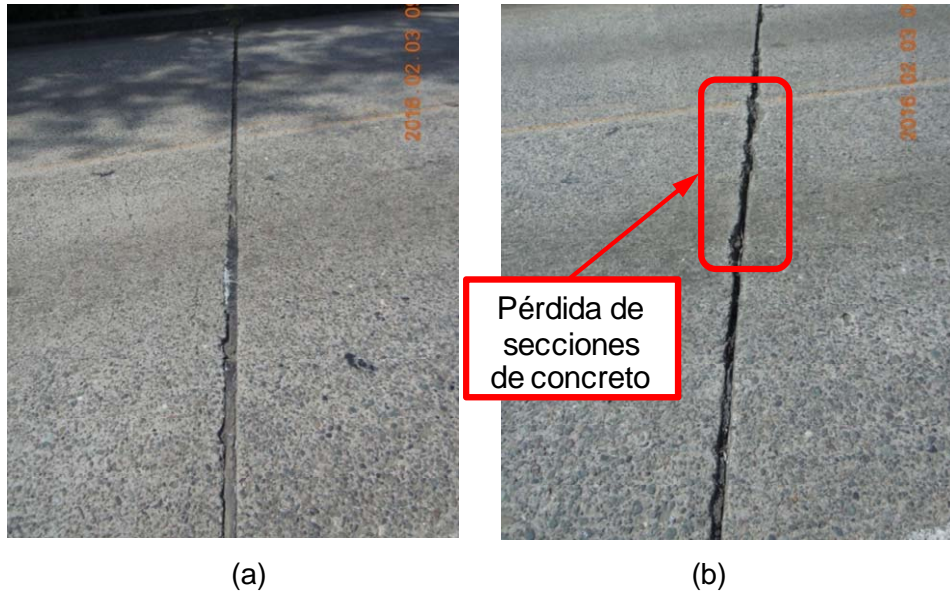
**Figura 5.** Estado de deterioro de las juntas de expansión en las pilas con pérdida parcial o total del material de sello, acumulación de sedimentos y pérdida de secciones de concreto: (a) Pila P2; (b) Pila P1.

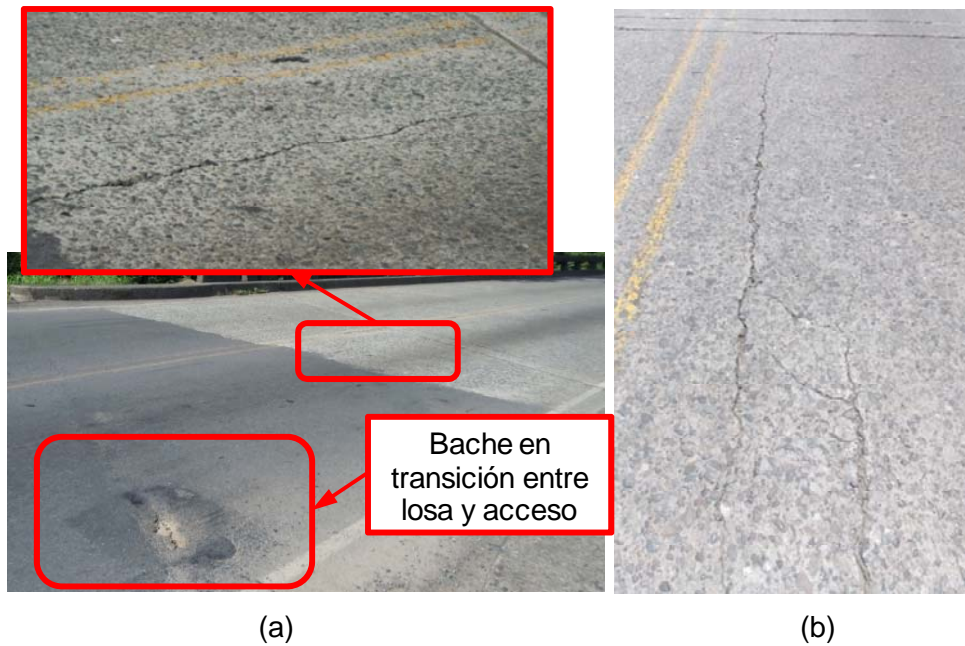
3.6. Losa de aproximación	<p>Las losas de aproximación de ambos accesos presentaban agrietamiento longitudinal a todo lo largo, de un espesor mayor a 1mm y ubicado cerca de la línea centro de la vía (Ver Figura 6). En el caso del acceso 1 se observó además una grieta de iguales características en el carril del sentido Limón-San José. El agrietamiento observado podría ser evidencia de asentamientos o pérdida de material en ambos rellenos de aproximación.</p> <p>El agrietamiento observado aumenta la vulnerabilidad al deterioro del acero de refuerzo, aumentando paulatinamente los costos de mantenimiento y reparación.</p> <p>La losa de aproximación del acceso 2 estaba parcialmente cubierta por una sobrecapa de asfalto no incluida en planos constructivos, y en la zona de transición entre la losa de aproximación y el acceso se generó un bache sobre el angular de acero del borde (Ver Figura 6(a)). El uso parcial de sobrecapas de asfalto produce diferencias de elevación en la superficie de rodamiento que aumentan el riesgo de daño en los elementos conexos debido al impacto de las llantas de los vehículos</p>	2	3	<p>Previo a reparar las grietas observadas en las losas de aproximación se recomienda determinar si las causas del daño se deben a problemas en otros componentes del puente para así poder tomar las acciones del caso según corresponda.</p> <p>Evitar colocar sobrecapas de asfalto sobre las losas de aproximación de concreto, a menos que los planos de una readecuación para el puente indique lo contrario por consideraciones de diseño.</p>

**Figura 6.** Agrietamiento longitudinal en ambas losas de aproximación: (a) Caso del acceso 2; (b) Caso del acceso 1.

f. Las losas de aproximación de ambos accesos presentaban agrietamiento longitudinal a todo lo largo, de un espesor mayor a 1mm y ubicado cerca de la línea centro de la vía. En el caso del acceso 1 se observó además una grieta de iguales características en el carril del sentido Limón-San José. La losa de aproximación del acceso 2 estaba parcialmente cubierta por una sobrecapa de asfalto no incluida en planos constructivos, y en la zona de transición entre la losa de aproximación y el acceso se generó un bache sobre el angular de acero del borde.

8. Previo a reparar las grietas observadas en las losas de aproximación se recomienda determinar si las causas del daño se deben a problemas en otros componentes del puente para así poder tomar las acciones del caso según corresponda. Evitar colocar sobrecapas de asfalto sobre las losas de aproximación de concreto, a menos que los planos de una readecuación para el puente indique lo contrario por consideraciones de diseño.

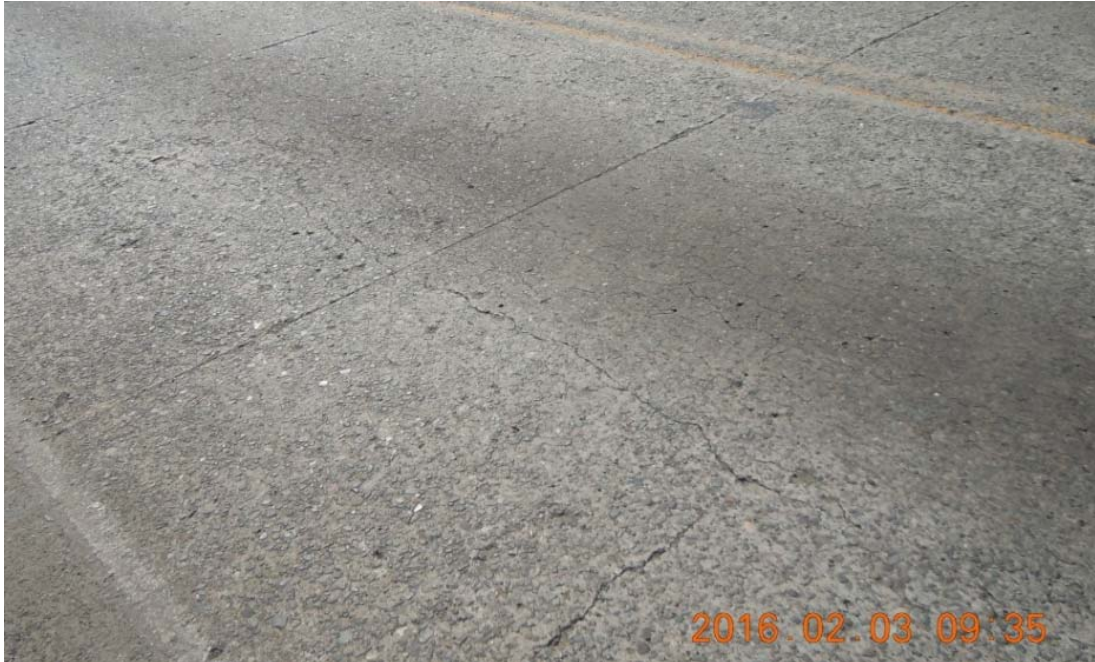
Elementos	Observaciones	GD	CE	Recomendaciones
4.1. Tablero (losa de concreto).	<p>La superficie superior de la losa presentaba agrietamiento generalizado en dos direcciones con un ancho de grieta mayor a 0,2 mm y con intervalos menores a 50cm principalmente en la zona central de cada carril de circulación (Ver Figura 7). Además presentaba desgaste superficial con exposición del agregado grueso (Ver Figura 8).</p> <p>La superficie inferior de la losa presentaba agrietamiento generalizado en dos direcciones con un ancho de grieta menor a 0,2 mm y con intervalos menores a 50 cm. Se observó evidencia de eflorescencia en varias de las juntas de construcción (Ver Figura 9).</p> <p>El agrietamiento observado y la evidencia de eflorescencia en las juntas de construcción aumenta la vulnerabilidad a que el daño progrese en ambas superficies (superior e inferior) y aumenta el riesgo de deterioro del acero de refuerzo de la losa.</p>	2	4	<p>Realizar una evaluación de la capacidad estructural ante demandas gravitacionales y sísmicas de los elementos del puente para determinar entre otros análisis, la necesidad de sustituir o no la losa.</p> <p>En caso de que se decida no sustituir la losa, se recomienda llevar a cabo una intervención de la misma que tome en cuenta su estado de deterioro.</p>

**Figura 7.** Agrietamiento en ambas direcciones con un ancho de grieta mayor a 0,2mm y con intervalos menores a 50cm observado en la superficie superior de la losa de concreto. Caso de la superestructura 3.

2. En caso de que como resultado de la evaluación de capacidad estructural y sísmica del puente se decida no sustituir la losa, se recomienda llevar a cabo una intervención de la misma que tome en cuenta su estado de deterioro.

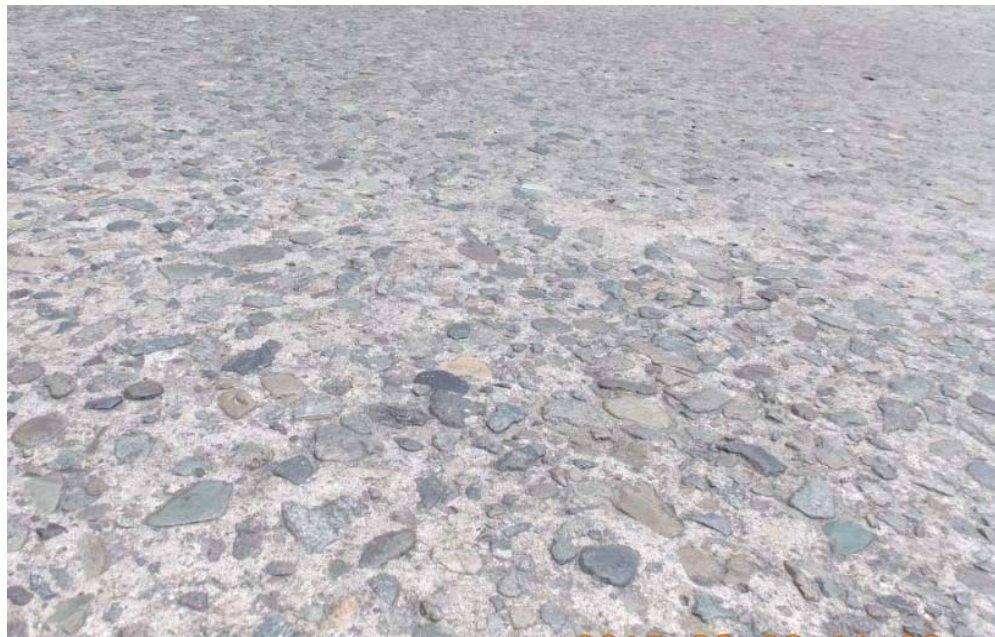
**Figura 8.** Desgaste superficial de losa de concreto.

principalmente en la zona central de cada carril de circulación; además presentaba desgaste superficial con exposición del agregado grueso. La superficie inferior de la losa presentaba agrietamiento generalizado en dos direcciones con un ancho de grieta menor a 0,2 mm y con intervalos menores a 50 cm; además se observó evidencia de eflorescencia en varias de las juntas de construcción.

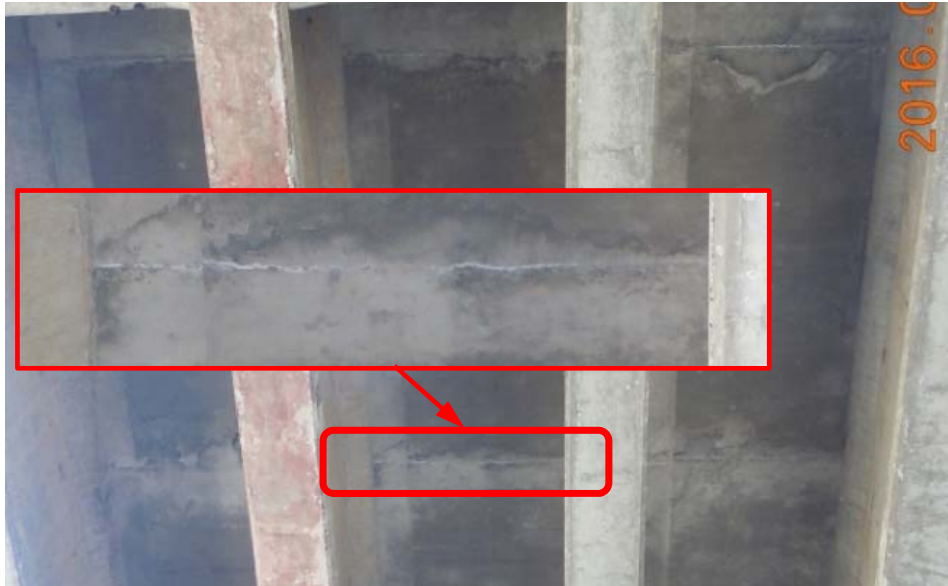
**Figura 9.** Evidencia de eflorescencia en juntas de construcción. Caso de superestructura 2..

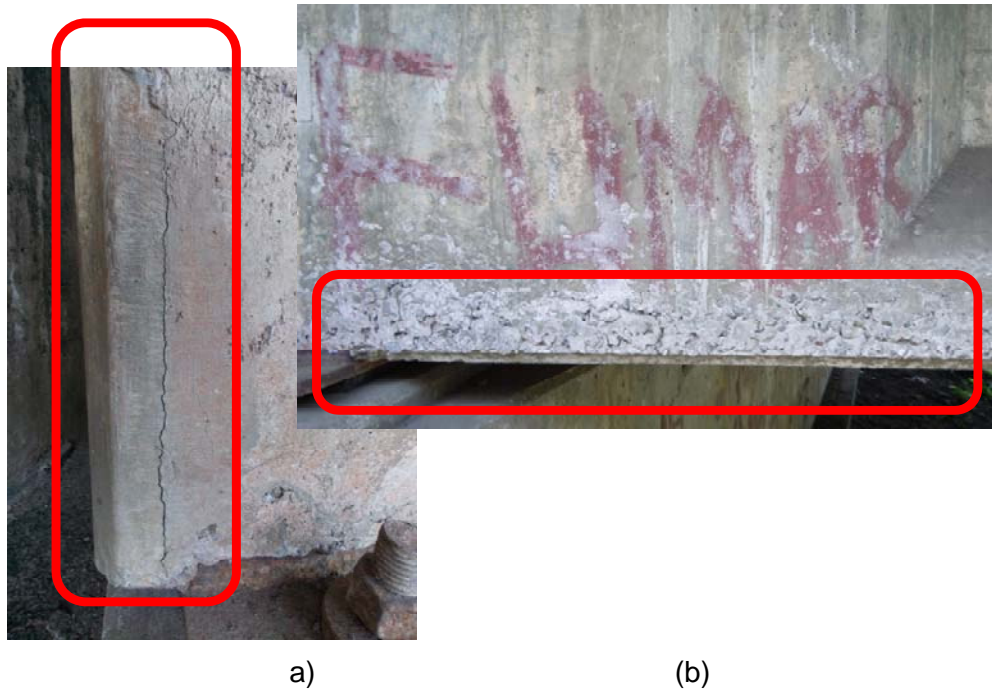
Elementos	Observaciones	GD	CE	Recomendaciones
4.2. Vigas principales de concreto	<p>En el extremo de varias de las vigas principales se observó agrietamiento vertical en la interfase con el concreto para recubrir los anclajes de postensión y adicionalmente se observaron nidos de piedra (Ver Figura 10).</p> <p>La condición descrita para aumenta la vulnerabilidad al deterioro del acero de refuerzo.</p>	1	3	Realizar la reparación del daño observado.
4.3. Vigas Diafragma	<p>En una de los diafragmas del extremo oeste del puente se observó un aro sin recubrimiento y corroído (Ver Figura 10(a)). Adicionalmente se observó desprendimiento de concreto en dos de los diafragmas del extremo este de la superestructura 2 (Ver Figura 11(b)).</p> <p>La condición descrita para aumenta la vulnerabilidad al deterioro del acero de refuerzo.</p>	1	2	Realizar la reparación del daño observado.

**Figura 10.** Vigas principales de concreto: (a) Agrietamiento vertical en extremo de viga noreste; (b) Nido de piedra en extremo de viga suroeste.

- m. En el extremo de varias de las vigas principales se observó agrietamiento vertical en la interfase con el concreto para recubrir los anclajes de postensión y adicionalmente se observaron nidos de piedra.

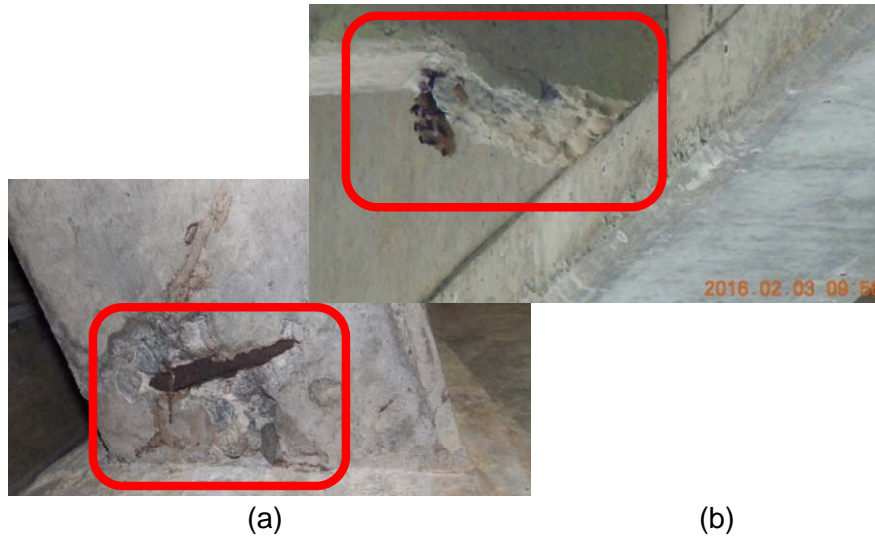
**Figura 11.** Diafragmas: (a) Aro de refuerzo sin recubrimiento y corroído en extremo oeste del puente; (B) Daño en concreto de difragmas de superestructura 2.

- n. En una de los diafragmas del extremo oeste del puente se observó un aro sin recubrimiento y corroído. Adicionalmente se observó desprendimiento de concreto en dos de los diafragmas del extremo este de la superestructura 2.

18. Reparar los daños observados en varias de las viga diafragma de puente.

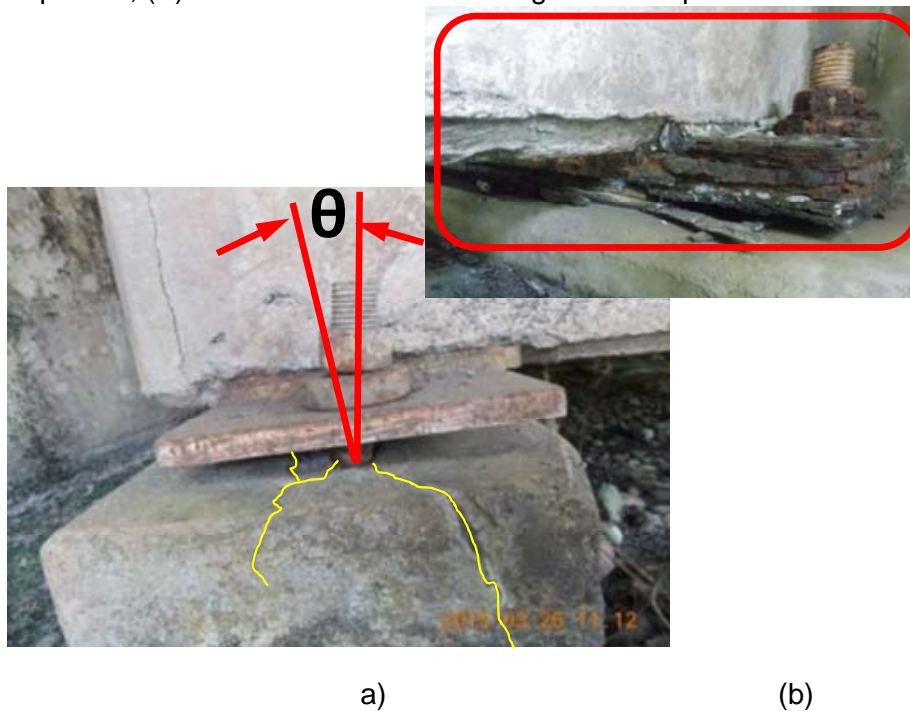
ELEMENTOS	OBSERVACIONES	GD	CE	RECOMENDACIONES
5.1. Apoyos en bastiones y pilas	<p><b>Apoyos en bastión 2 (B2):</b> Numerando los apoyos de 1 a 5 empezando aguas arriba, en los apoyos 3 y 4 no se observaron los pernos de anclaje, y en los apoyos 2 y 5 los pernos de anclaje estaban deflectados y esta deformación provocó además agrietamiento en los pedestales de concreto (Ver Figura 12(a)). Las placas de acero y pernos presentaban señales de corrosión a un nivel medio y había evidencia de que la cusa es el excremento de los murciélagos que habitan en la junta.</p> <p>El sesgo que posee el puente aumenta su vulnerabilidad ante la acción sísmica y el riesgo de sufrir daños.</p> <p><i>(Continúa en la página siguiente)</i></p>	2	4	<p>Realizar una evaluación de la capacidad estructural y sísmica del puente con base en los requisitos de la especificación de diseño AASHTO LRFD 2014 (AASHTO, 2014), los Lineamientos para Diseño Sismorresistente de Puentes (CFIA, 2013) y el Manual de Rehabilitación Sísmica (FHWA, 2006) para definir las medidas de intervención necesarias en el puente tomando en cuenta el comportamiento y daño observado.</p> <p><i>(Continúa en la página siguiente)</i></p>

ELEMENTOS	OBSERVACIONES	GD	CE	RECOMENDACIONES
5.1. Apoyos en bastiones y pilas	<p><b>Apoyos en bastión 1 (B1):</b> Las placas de acero así como los pernos de los apoyos mostraban corrosión y en algunos casos el estado de deterioro era severo incluyendo pérdida importante de la sección transversal (Ver Figura 12(b)). Algunas de las almohadillas elásticas de los apoyos mostraban deterioro avanzado (Ver Figura 12(b)). En uno de los apoyos se observó la ausencia de las tuercas y arandelas de los pernos.</p> <p>La humedad constante en la zona de apoyos acelera el proceso de corrosión del acero de los elementos metálicos de anclaje y el deterioro de las almohadillas elásticas.</p> <p>El deterioro del material elástico y el estado avanzado de corrosión de las placas y pernos podría producir un mal funcionamiento del apoyo y generar esfuerzos que podrían conllevar a daños en la superestructura.</p> <p><b>Apoyos en pilas:</b> No se tuvo acceso a los apoyos sobre las pilas.</p>	2	4	<p>Se recomienda sustituir los apoyos por otros de desempeño igual o superior acorde con los requerimientos de diseño y ambientales del puente.</p> <p>Se recomienda limpiar los apoyos de la acumulación de sedimentos y de desechos sólidos a su alrededor.</p>

**Figura 12.** Apoyos: (a) Perno con inclinación y daño en pedestal de concreto en extremo este de puente; (b) Corrosión severa y deterioro de almohadilla de neopreno en extremo oeste de puente.

- a. Los apoyos sobre el bastión 2 (B2) evidenciaban ausencia de pernos de anclaje en unos casos y en otros los pernos de anclaje estaban deflectados y esta deformación provocó además agrietamiento en los pedestales de concreto, lo cual es evidencia de daño debido a la acción sísmica y al sesgo que posee el puente. En el caso de los apoyos sobre el bastión 1 (B1) las placas de acero así como los pernos de los apoyos mostraban corrosión y en algunos casos el estado de deterioro era severo incluyendo pérdida importante de la sección transversal; además algunas de las almohadillas elastoméricas de los apoyos mostraban deterioro avanzado.
- b. La superficie superior de la losa presentaba agrietamiento generalizado en dos direcciones con un ancho de grieta mayor a 0,2 mm y con intervalos menores a 50 cm

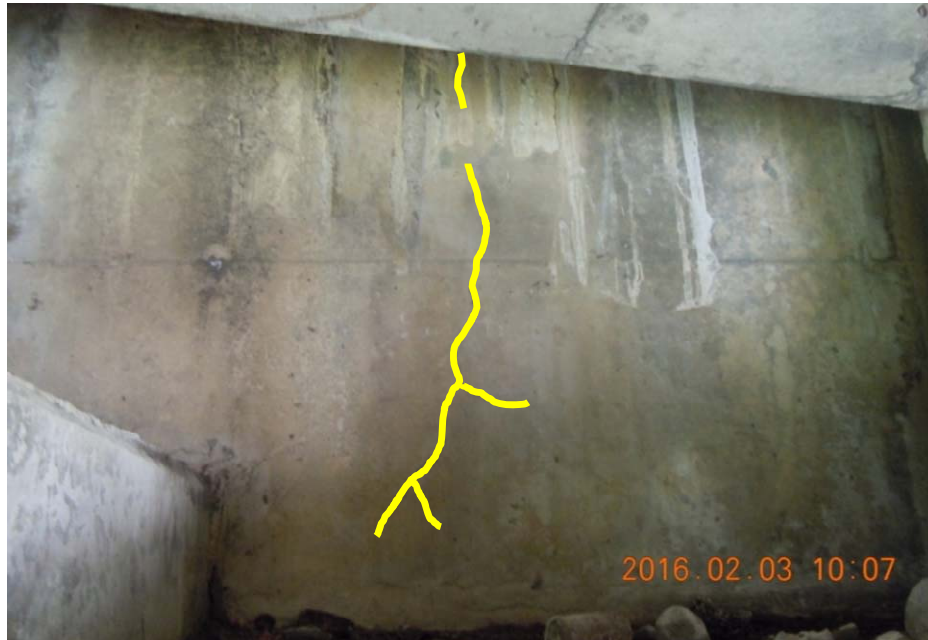
5.2. Bastiones	<p>En ambos bastiones se observó una grieta vertical en la pared del cabezal. El caso del bastión 1 (B1) era el caso más severo con un ancho de grieta de 0,35 mm (Ver Figura 13). En el caso del bastión 2 (B2) el ancho de grieta era de 0,15 m. El agrietamiento observado aumenta la vulnerabilidad al deterioro del acero de refuerzo.</p> <p>En el bastión 1 (B1) se observó socavación leve de la viga cabezal (Ver Figura 14), lo cual aumenta el riesgo de que el material del relleno de aproximación migre por este espacio y esto aumenta el riesgo de daños en la losa de aproximación.</p>	1	3	<p>Se recomienda monitorear el agrietamiento observado durante la siguiente evaluación para comprobar su estado con respecto al observado para determinar si se requieren aplicar medidas correctivas.</p> <p>Ver la recomendación del punto 6.4. <i>Protección de taludes frente al bastión.</i></p> <p>Ver la recomendación del punto 5.1 <i>Apoyos en pilas y bastiones.</i></p>

**Figura 13.** Agrietamiento vertical en la pared del cabezal del bastion B1, con un espesor de 0,35mm.

- o. En ambos bastiones se observó una grieta vertical en la pared del cabezal; el caso del bastión 1 (B1) era el caso más severo con un ancho de grieta de 0,35 mm; en el caso del bastión 2 (B2) el ancho de grieta era de 0,15 m. En el bastión 1 (B1) se observó además socavación leve de la viga cabezal

11. Se recomienda monitorear el agrietamiento observado en la pared del cabezal de ambos bastiones durante la siguiente evaluación para comprobar su estado con respecto al observado para determinar si se requieren aplicar medidas correctivas.

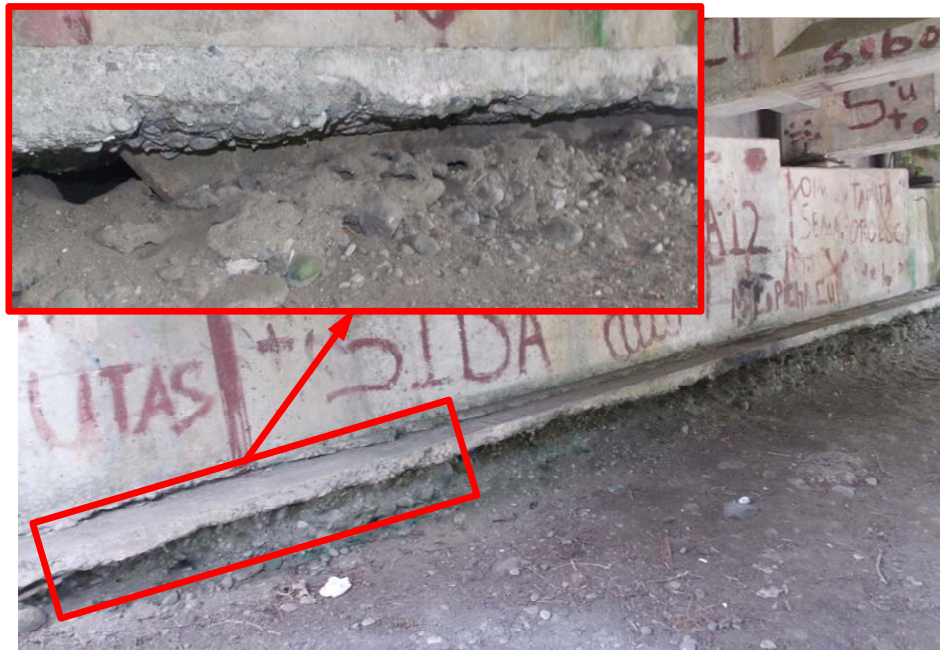
**Figura 14.** Socavación de la viga cabezal del bastión 1 (B1).

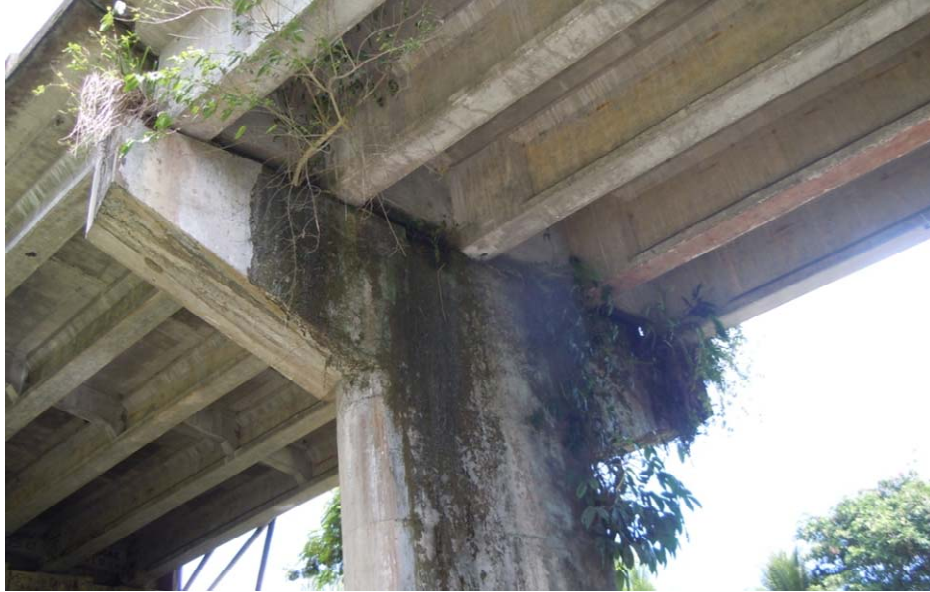
ELEMENTOS	OBSERVACIONES	GD	CE	RECOMENDACIONES
5.4. Pilas (viga cabezal, cuerpo)	En la pila 1 (P1) se observó filtración de agua a través de la junta de expansión en casi el 100% de su cara este, así como el crecimiento de considerable cantidad vegetación en la zona de los apoyos (Ver Figura 15). El contacto constante de la pila con la humedad podría acelerar su deterioro. Ver punto 6.4. <i>Protección de taludes frente al bastión.</i>	1	4	Realizar las mejoras indicadas en el punto 3.3. <i>Juntas de expansión.</i> Ver la recomendación del punto 6.4. <i>Protección de taludes frente al bastión.</i>
5.5. Cimentaciones	No se tuvo acceso a las cimentaciones. Ver punto 6.4. <i>Protección de taludes frente al bastión.</i>	NI	NI	Ver la recomendación del punto 6.4. <i>Protección de taludes frente al bastión.</i>

**Figura 15.** Manchas de humedad que evidencian filtración de agua en junta de expansión ubicada en pila 1 (P1) así como crecimiento de vegetación en la zona de los apoyos.

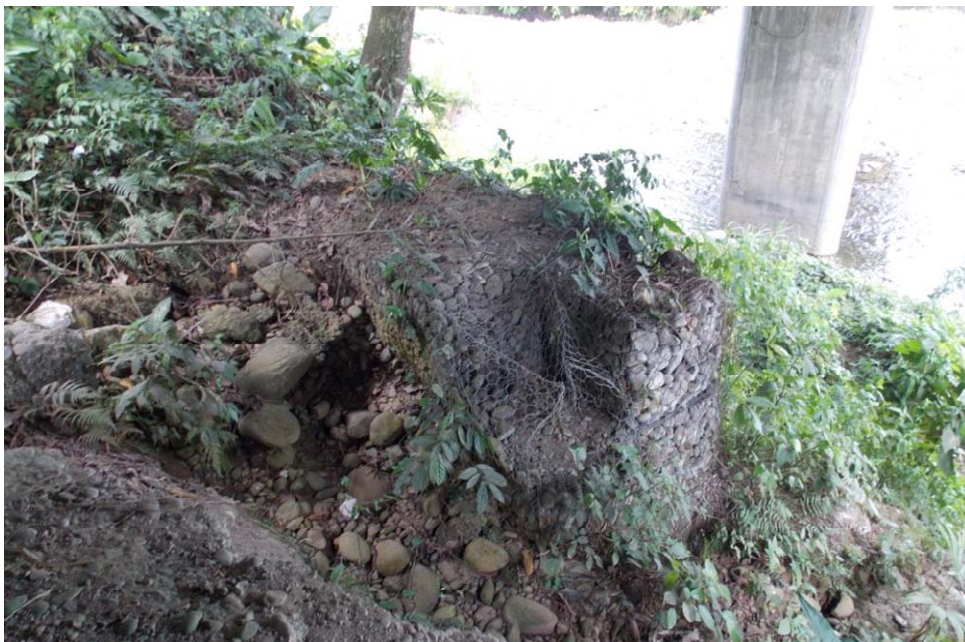
**Figura 16.** Deterioro del muro de gaviones ubicado aguas arriba del talud frente al bastión 2 (B2).

4. Realizar una evaluación hidrológica-hidráulica del puente para determinar el tipo de intervención necesaria para reparar el grado de daño y socavación observado en los taludes frente a los bastiones y pilas, procurando no reconstruir la vulnerabilidad actual a la socavación.

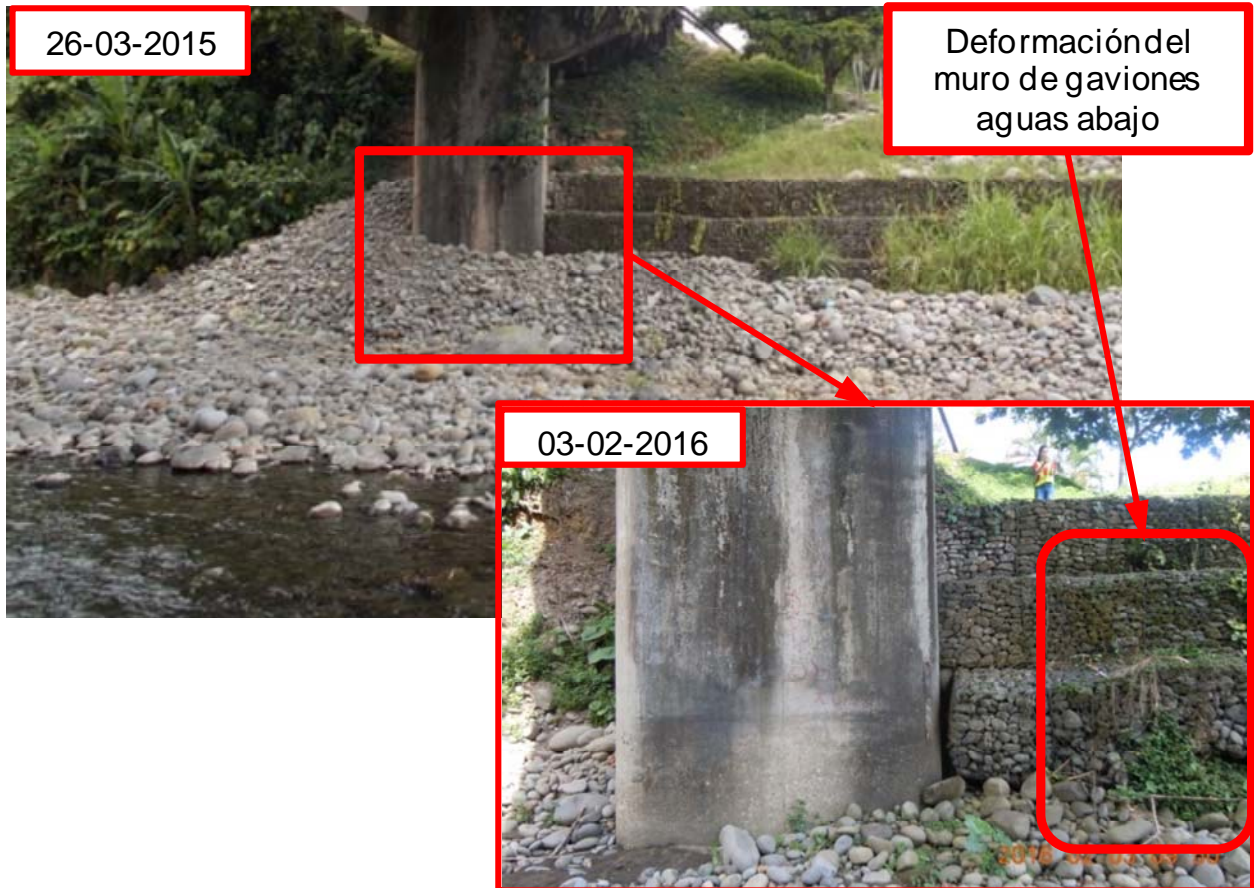
**Figura 17.** Socavación del talud original y de conformaciones de material posteriores de la protección del talud frente al bastión 1 (B1) y pila 1 (P1), así como deformación del muro de gaviones colocado aguas abajo en la margen izquierda.
