Laboratorio Nacional de Materiales
y Modelos Estructurales
-LANAMME-

Informe de Auditoría Técnica de Seguridad Vial
Carretera Florencio del Castillo

Elaborado por:
Ing. German Valverde González. MBA

Marzo, 2003

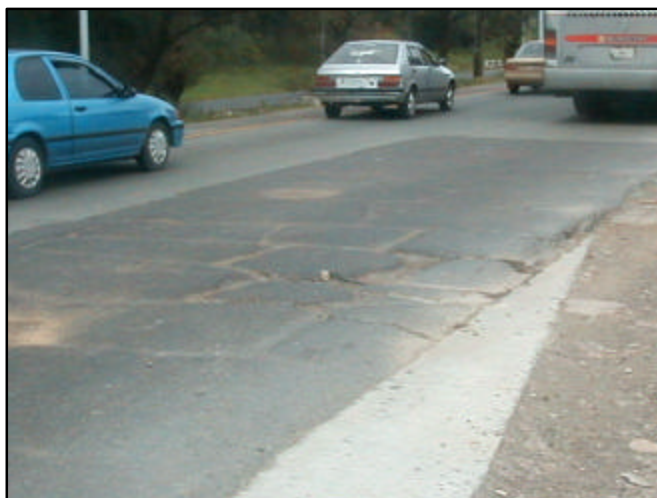
La carretera presentan en términos generales una superficie de rodamiento en buenas condiciones. Sin embargo en algunas secciones (1, 2, 7, 8, 9 y 10) se presentan daños y deformaciones en la calzada, aunque el nivel de deterioro encontrado en la superficie de rodamiento aún no es tan severo como para que represente un problema de seguridad, a excepción del daño encontrado sobre el carril derecho de la sección 9 (sentido San José-Cartago) en las cercanías de la industria Kativo (Ver Fotografía 1).

Fotografía 1
Calzada con deterioro severo

En el caso del daño en la calzada encontrado sobre el carril derecho de la sección 9 en el sentido San José-Cartago, su nivel de deterioro es alto y se considera un elemento de inseguridad vial, debido a que representa un obstáculo inesperado para los conductores. La presencia de este daño sobre la calzada podría resultar en accidentes de tránsito por la posible pérdida de control de un vehículo o como resultado de que un conductor realice una maniobra repentina al tratar de esquivar la zona deteriorada.

- Realizar una evaluación detallada de los daños y deformaciones identificados en la calzada a lo largo de la carretera y programar la reparación adecuada.
- Evaluar y determinar la mejor solución técnica para reparar los daños de la calzada. Se debe poner especial cuidado y priorizar la reparación de daños en la sección 9 (sentido San José-Cartago).
- Estudiar y corregir los problemas de pavimento liso identificados a lo largo de la carretera.

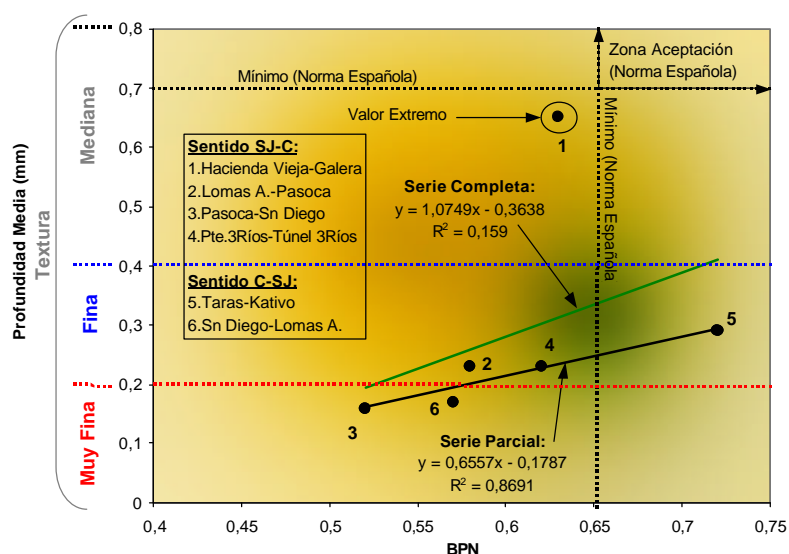
Figura 3
Resultados de medición del coeficiente de fricción del pavimento

Con base en los ensayos realizados del coeficiente de fricción de la carretera, se concluye que existe una condición de pavimento liso a lo largo de la carretera. Teniendo en cuenta que la carpeta asfáltica de esta carretera es de reciente colocación (menos de 3 años), se concluye que esta carpeta asfáltica presenta un deterioro prematuro (deficiente desempeño) desde el punto de vista de la textura superficial, con el consecuente efecto en la incidencia de accidentes.

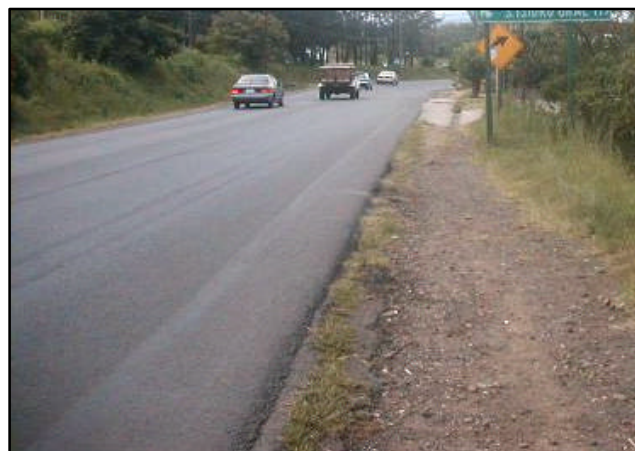
Fotografía 2
Espaldón inexistente

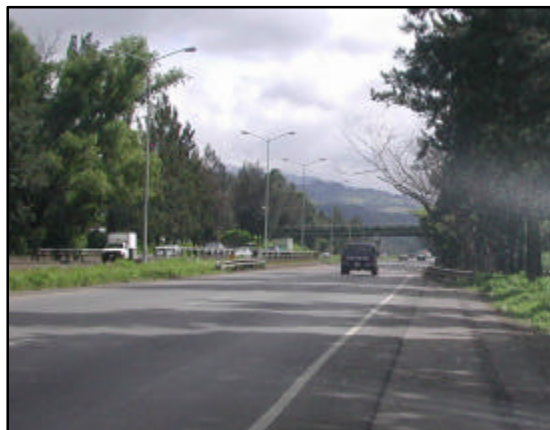
Se identificó deterioro en el espaldón de varias secciones de la carretera, la inexistencia de espaldón en puentes sobre ríos y quebradas y, la falta de demarcación horizontal del espaldón en varias secciones de la carretera. En las Fotografías 2, 3 y 4 se ilustran las deficiencias identificadas en el espaldón de la carretera.

Fotografía 3
Inexistencia de espaldón en puentes sobre ríos y quebradas

- Evaluar y reparar los daños encontrados en el espaldón de varias secciones de la carretera.
- Colocar señalamiento preventivo de la cercanía de un puente antes de cada puente sobre ríos o quebradas, a lo largo de toda la carretera, de acuerdo con lo establecido en el “Manual Centroamericano de Dispositivos Uniformes para el Control del Tránsito”, SIECA-2000.
- Demarcar con pintura retroreflectiva las barandas de todos los puentes sobre ríos y quebradas existentes a lo largo de la vía.
- Colocar captaluces sobre la línea de borde y sobre la línea lateral izquierda a lo largo de la calzada de puentes sobre ríos y quebradas existentes en la vía.
- Demarcar horizontalmente la línea de borde que separa el carril de circulación derecho y el espaldón, en todas aquellas secciones identificadas con carencia de esta demarcación.

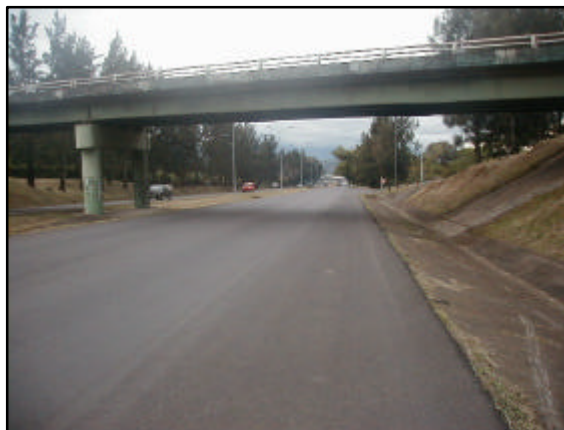
Fotografía 4
Espaldón no demarcado en sección de intercambio, inexistencia total de demarcación horizontal

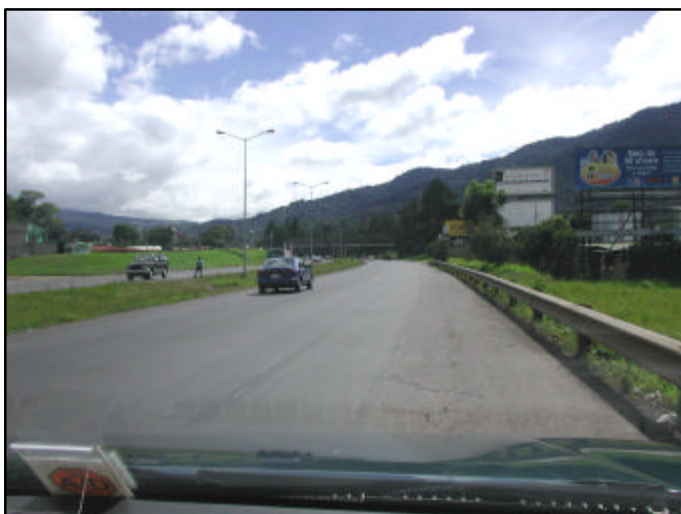
La Fotografía 5 ilustra un ejemplo típico de la condición deficiente de demarcación horizontal en la que se encuentra la carretera. En este caso se muestra un segmento de la sección 4, entre Lomas de Ayarco y San Diego, en el sentido de circulación San José-Cartago, en la cual la demarcación horizontal es inexistente.

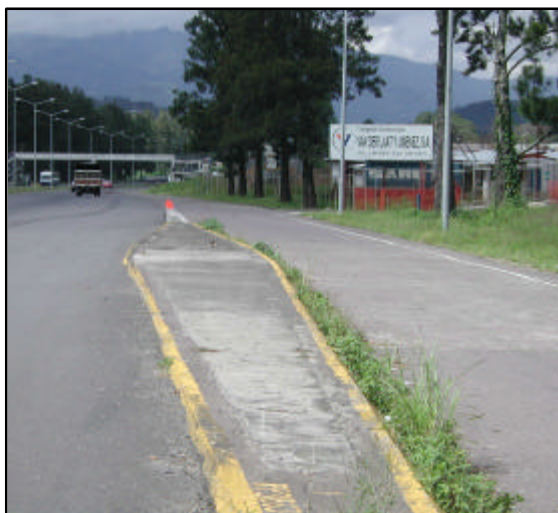
Fotografía 6

A pesar de que los bordes de la isleta de concreto se encuentran demarcados con pintura retroreflectiva amarilla, la demarcación posee un nivel de desgaste considerable y, además, el color que debe utilizarse para realizar la demarcación horizontal de este obstáculo es el blanco, debido a que todo el flujo vehicular que transita al margen de la obstrucción se mueve en el mismo sentido de circulación³.

Demarcación Horizontal Deficiente
Isleta de Concreto a la Altura del Peaje de Tres Ríos

En el caso particular de la isleta de concreto localizada a la altura del peaje de Tres Ríos, en el sentido de circulación Cartago-San José, la limitada demarcación horizontal que posee, sumado las deficiencias de demarcación horizontal de las líneas de borde y de carril, podría provocar que algunos usuarios se desvíen de su trayectoria e invadan la isleta de concreto. Además, el uso del color amarillo en lugar del color blanco en la demarcación horizontal que posee esta isleta de concreto va en contra del principio de uniformidad que deben cumplir los dispositivos de control vehicular⁴.

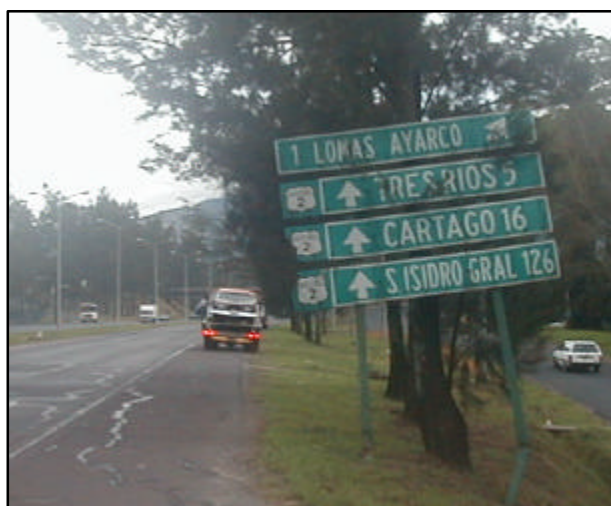
Fotografía 7

A lo largo de la carretera se observó la frecuente presencia de señales viales que han sido golpeadas por vehículos, algunos de ellas en muy mal estado como la que se muestra en la Fotografía 7.

- Identificar y localizar todas las señales deterioradas existentes en la carretera y reparar los daños encontrados (sustituir las señales y tableros necesarios).
- Implementar un plan de prevención y mitigación contra el vandalismo hacia las señales de tránsito.
- Modificar el arreglo de los tableros de señales de información de destinos, de tal manera que cada señal posea únicamente dos destinos en lugar de cuatro.
- Realizar un estudio de ingeniería para definir el control de velocidades a lo largo de la carretera e instalar el señalamiento vertical y horizontal adecuado.
- Instalar señalamiento vertical preventivo para indicar la proximidad de intersecciones y rampas de intercambio.
- Corregir los problemas de instalación identificados en la ubicación de las señales de información y prevención de la Fotografía 9C.

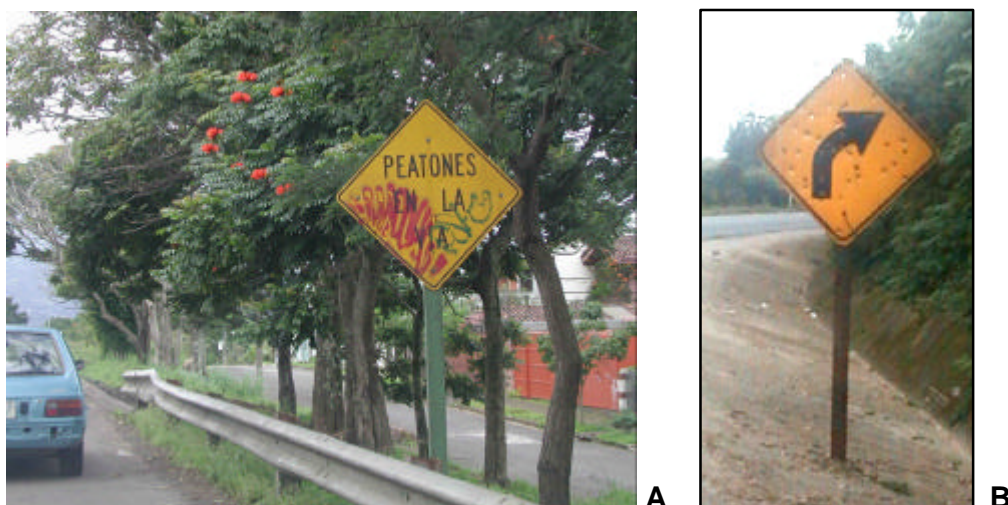
Fotografía 8

En la Fotografía 8A se ilustra cómo la pintura de aerosol aplicada sobre algunas señales viales, como práctica de vandalismo, en algunos casos afecta de manera considerable la efectividad de las señales, debido a que la mancha de pintura obstruye casi por completo el mensaje oficial que contiene la placa de la señal. La Fotografía 8B muestra otra señal también afectada por vandalismo, pero en este caso la señal fue dañada al parecer con arma de fuego.

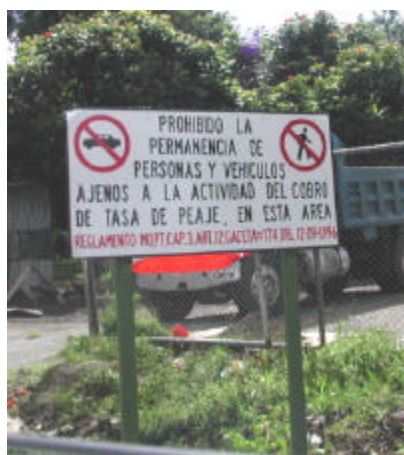
A

defectos de diseño que posee esta señal destacan la cantidad excesiva de texto que posee y el uso de un tamaño de letra muy pequeño.

- A. Señal vertical con diseño Inadecuado
- B. Señal con claro vertical inadecuado
- C. Arreglo inadecuado del señalamiento vertical

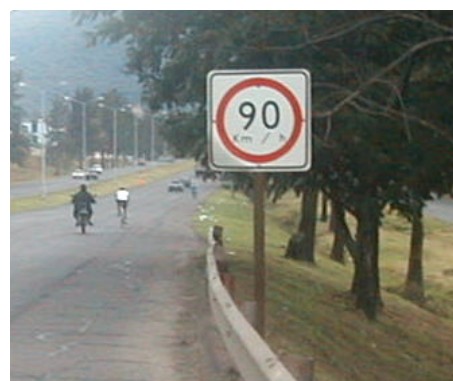
B

Se encontraron algunas señales ubicadas a muy baja altura, como la que se muestra en la Fotografía 9B, las cuales no poseen un claro vertical mínimo de 1.5 metros medido desde el nivel del carril derecho hasta el borde inferior del tablero de la señal.

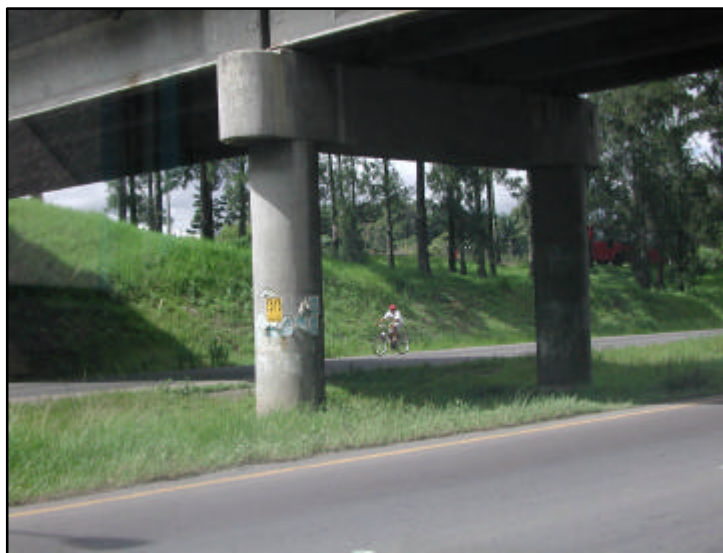
Fotografía 13
Columnas de puente vehicular

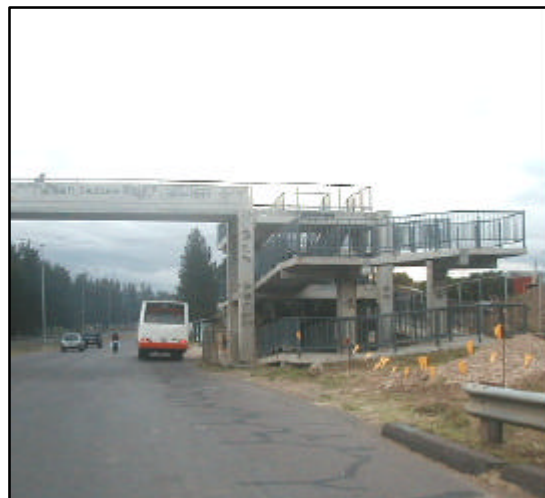
Fotografía 14
Columnas de puente peatonal

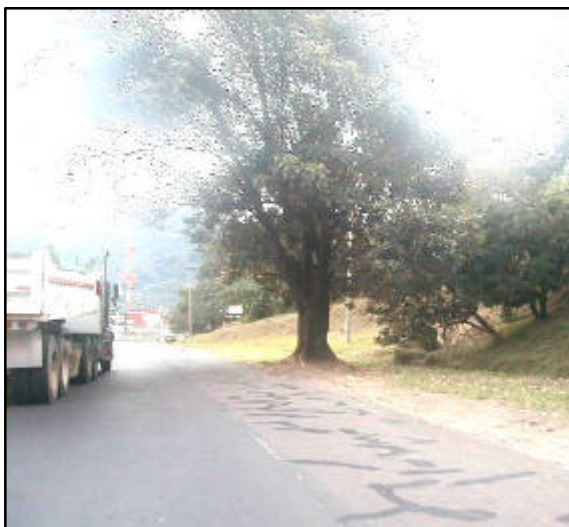
Fotografía 15
Árboles dentro del derecho de Vía

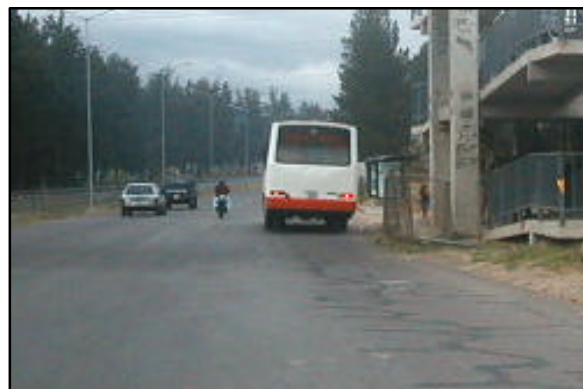
Fotografía 16
Parada de autobuses al margen de la vía

- Analizar la posibilidad de reubicar las paradas de buses existentes, procurando alejarlas de la calzada todo lo posible.
- Reparar los sistemas de contención deteriorados existentes en las curvas peligrosas que se ubican en las cercanías de "Taras".

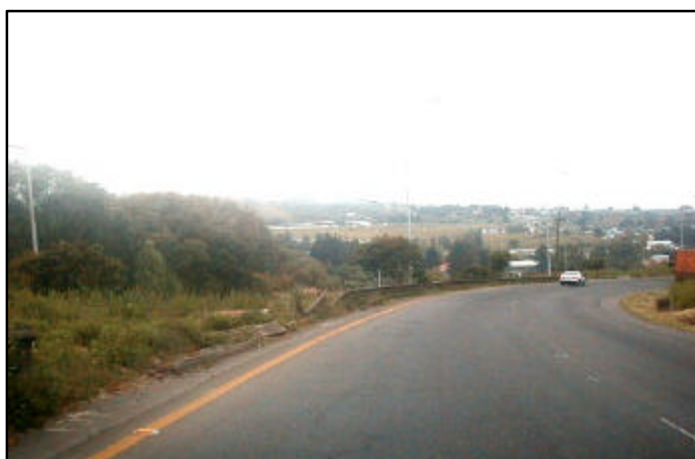
Fotografía 18
Sistema de contención deteriorado en curva peligrosa

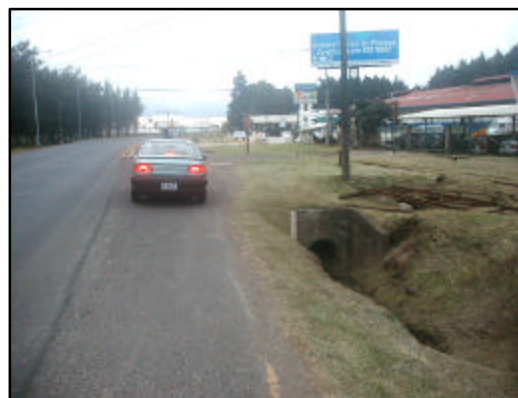
Fotografía 17
Cuneta profunda sin protección

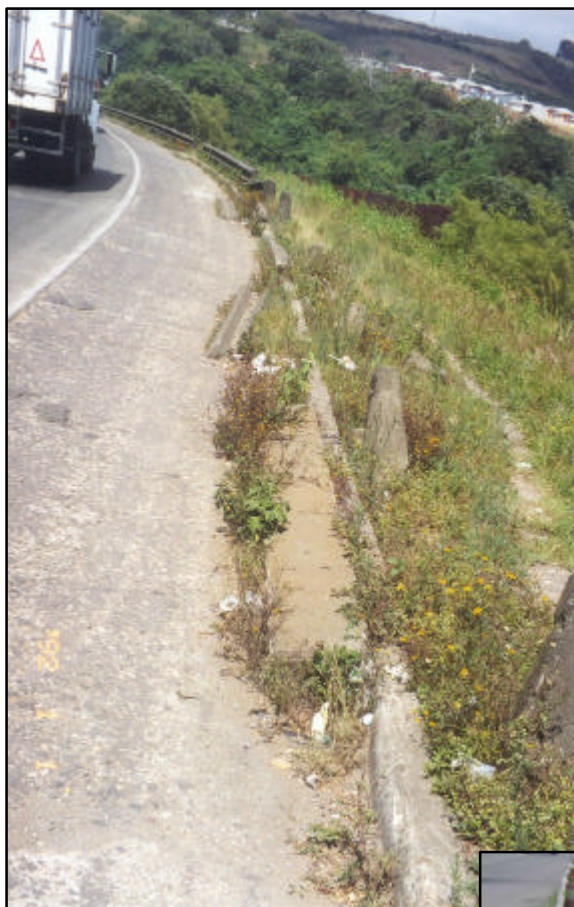
Fotografía 19
Sistema de contención deteriorado en curva peligrosa

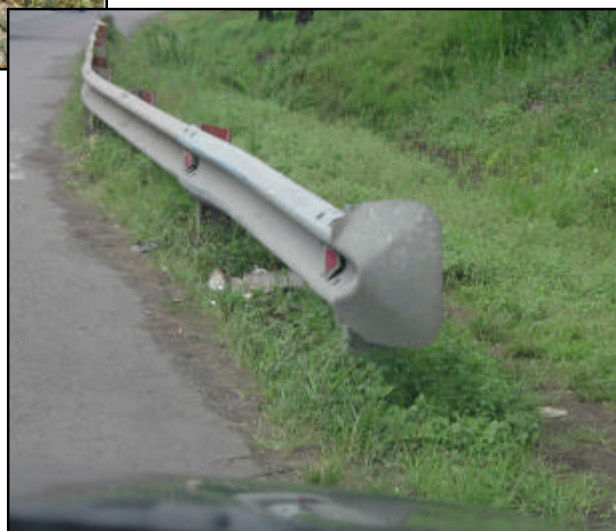
Fotografía 20
Sistema de contención de longitud insuficiente

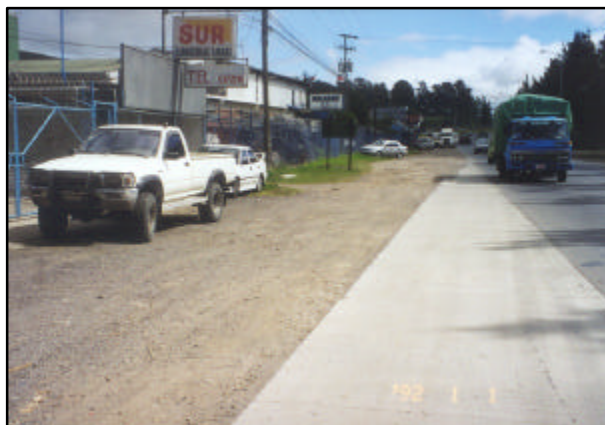
Fotografía 25
Desarrollo industrial y comercial
al margen de la carretera

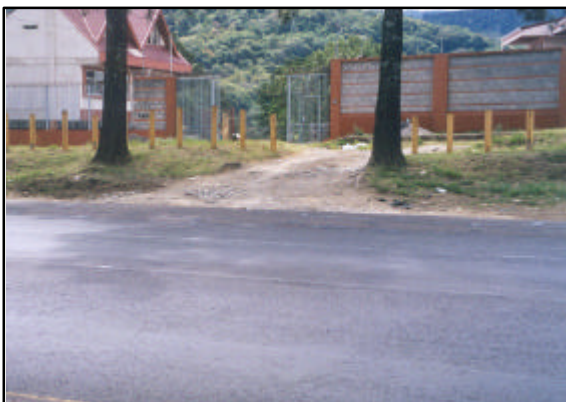
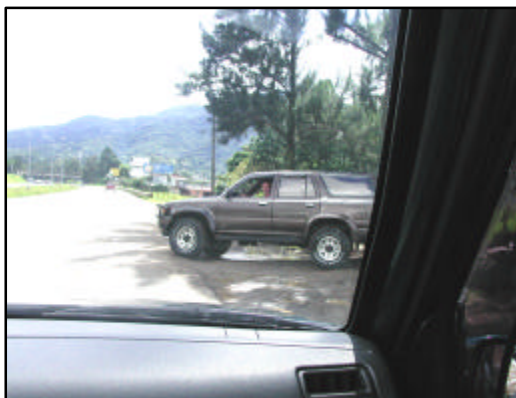
Por otra parte, en los segmentos de carretera 3 y 4 (entre Lomas de Ayarco y San Diego) existen varios accesos ilegales a la carretera, los cuales dan paso desde y hacia vías marginales y calles locales ubicadas al margen de la vía (Ver Fotografías 27 A y B).

Accesos ilegales a la carretera

- Aplicar de manera estricta las normas estipuladas en el “Reglamento de Carreteras de Acceso Restringido y Semirestringido” de nuestro país, con el propósito de detener el actual proceso de desarrollo de propiedades laterales con acceso directo a la carretera.

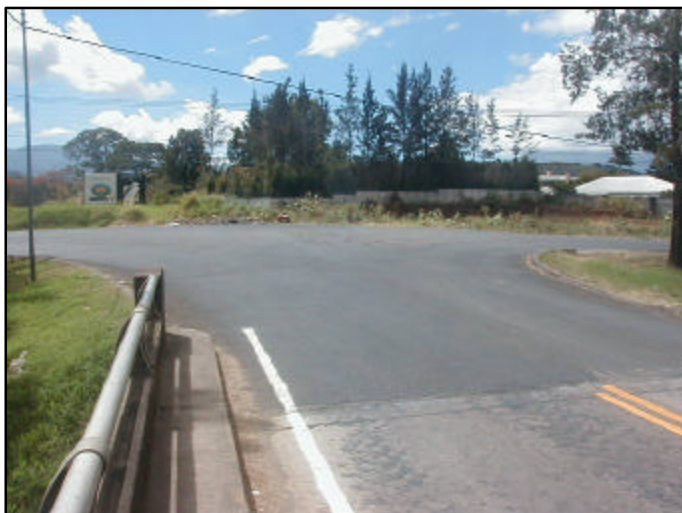
Tal y como se observa en la Fotografía 29, la intersección de las maniobras de giro en el extremo sur del intercambio no posee demarcación horizontal ni señalamiento vertical que defina las prioridades de paso (Ver Fotografía 29).

- Realizar los estudios y obras necesarios para dotar de carriles de aceleración y desaceleración a las rampas del Intercambio Lomas de Ayarco.
- Demarcar adecuadamente las zonas de intersección de este intercambio.
- Corregir las deficiencias identificadas en el señalamiento vertical de esta intersección.

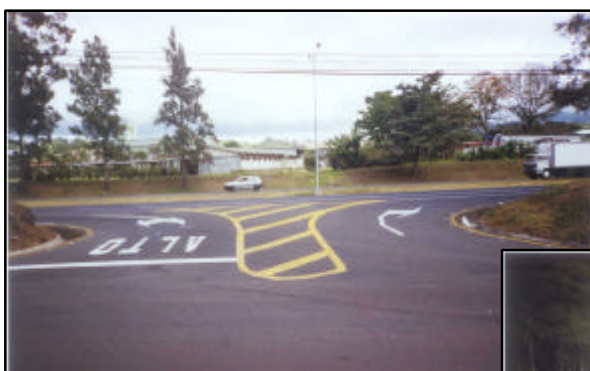
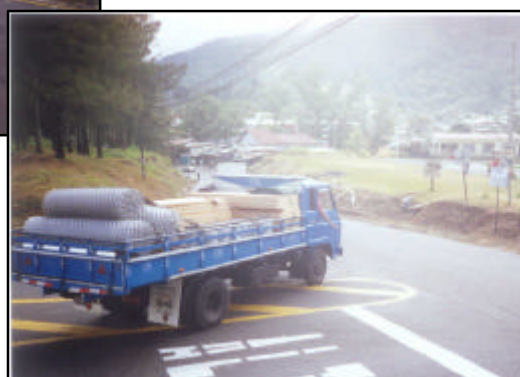
Con base en la visita de auditoría se determinó que la intersección San Diego no posee condiciones geométricas adecuadas para garantizar la seguridad vial. Posee radios de giro muy cortos que incluso resultan insuficientes para los vehículos de carga, tal como se muestra en la Fotografía 31 A y B. El carril de aceleración provisto para la maniobra de ingreso a la Autopista (movimiento San Diego – Cartago) es sumamente corto.

Fotografía 31
Radios de giro cortos
intersección San Diego

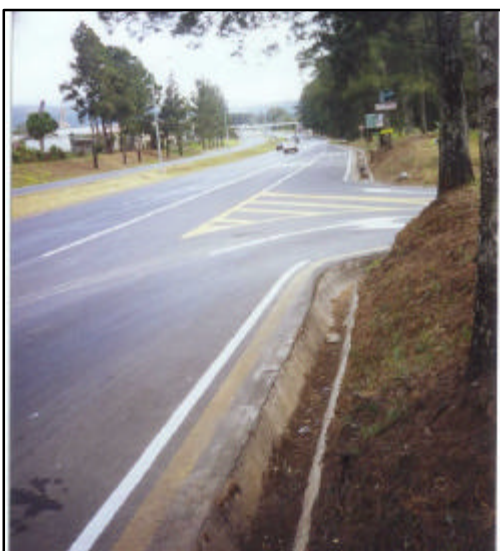
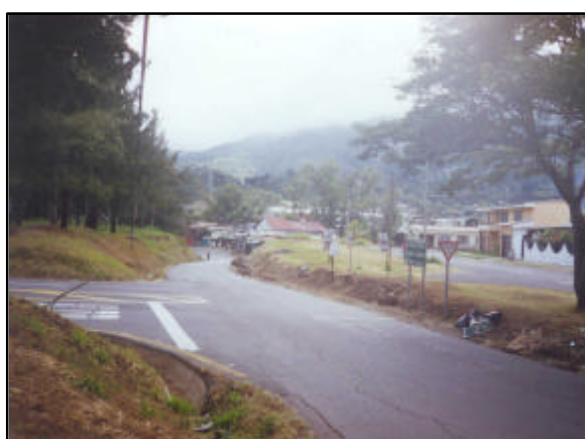
**A****Fotografía 32**

Por otra parte, hay poca visibilidad para las maniobras de giro desde la Autopista hacia la vía marginal y no existe la señal vertical de “ALTO” para regular esa maniobra. Además, existe la presencia de rótulos publicitarios dentro del derecho de vía, exactamente frente al acceso proveniente de la Autopista, tal y como se muestra en la Fotografía 32 A y B.

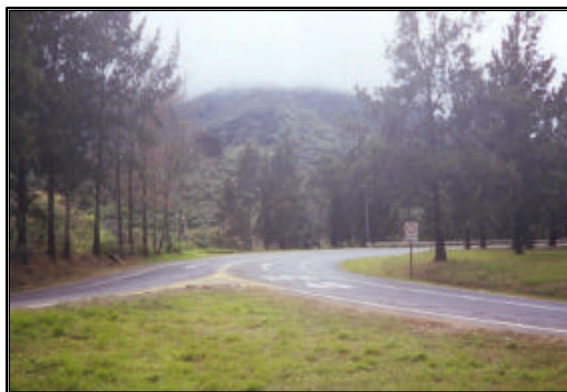
Fotografía 34

La barrera de contención lateral existente a lo largo del margen derecho del lazo “Tres Ríos - San José ” no es continuo, debido a la presencia de los accesos ilegales a propiedades privadas. Uno de los extremos de esta barrera de protección flexible termina antes de la sección de radio mínimo del lazo, tal y como se muestra en la Fotografía 34.

Sistema de contención lateral sin continuidad en curva, Rampa San José-Tres Ríos

- Realizar los estudios y obras necesarias para dotar de carriles de aceleración y desaceleración a todos los lazos y rampas del Intercambio de Tres Ríos.
- Estudiar con detalle la situación de los accesos existentes al margen del lazo “Tres Ríos – Cartago” y la rampa “Cartago – Tres Ríos”, con el propósito de encontrar una solución al cierre permanente de esos accesos. Debe realizarse un estudio detallado de la accesibilidad que poseen las propiedades colindantes que se verían afectadas con el cierre de dichos accesos y, determinar la necesidad de construir vías de acceso marginales a esas propiedades.
- Corregir las deficiencias encontradas en los sistemas de

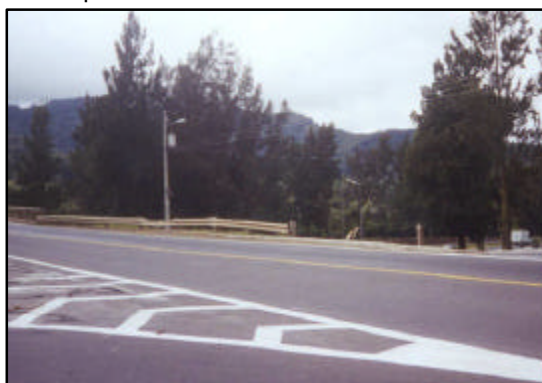
Fotografía 35

- La barrera flexible existente al inicio de la conexión entre la radial a Tres Ríos y el puente del intercambio está deteriorado. Además, esta barrera es de una longitud muy corta y no posee un diseño adecuado en sus extremos, tanto en el extremo de inicio como en la conexión con la baranda del puente vehicular (Ver Fotografía 35).
- Existe un barrera de contención lateral al final de la rampa “Cartago – Tres Ríos”, la cual no posee una longitud muy corta (Ver Fotografía 36).

Sistema de contención lateral deteriorado Intercambio Superior Tres Ríos

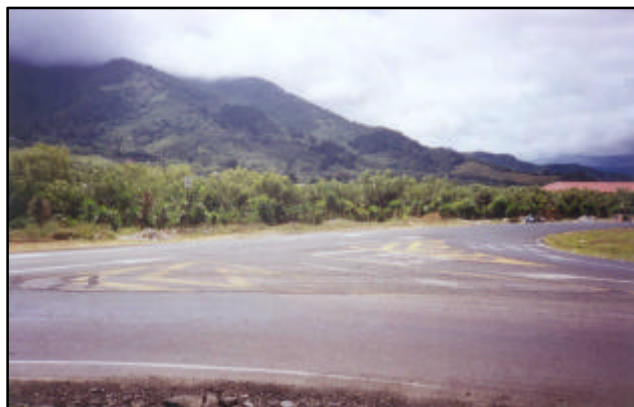
Fotografía 37

Demarcación horizontal deteriorada zona de intersección en marginal sur Paso inferior de Tres Ríos

El alto nivel de deterioro de la demarcación horizontal y la falta de señalamiento vertical en la zona de intersección entre la vía marginal sur y el lazo “San José – Tres Ríos” incrementa la probabilidad de ocurrencia de accidentes de tránsito en esa intersección, debido a que no se nota de forma clara cómo están definidas las maniobras permitidas, las líneas de paro ni las prioridades de paso.

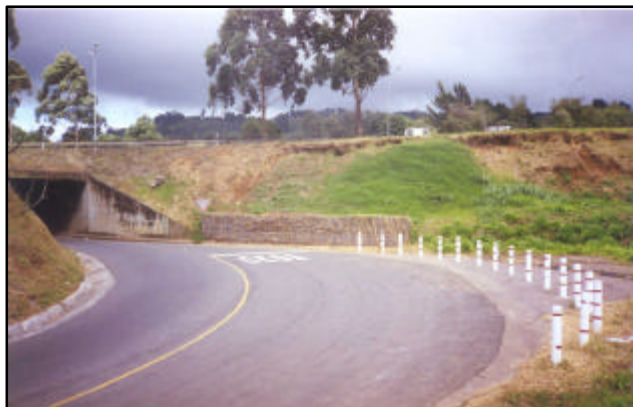
Fotografía 38

- El lazo “San José – Tres Ríos” presenta un radio de curvatura corto exactamente antes de llegar al túnel del paso inferior (donde los usuarios deben ceder el paso), por lo que se colocaron delineadores de tubo metálico con material “retro – reflectivo”. Sin embargo, los delineadores fueron rellenos de concreto (Ver Fotografía 38).
- La vía marginal sur que forma parte de la rampa “San José – Tres Ríos” colinda en su margen sur con un talud profundo y, no posee ningún

Radio de curvatura corto y delineadores de postes metálicos rellenos de concreto Lazo San José-Tres Ríos

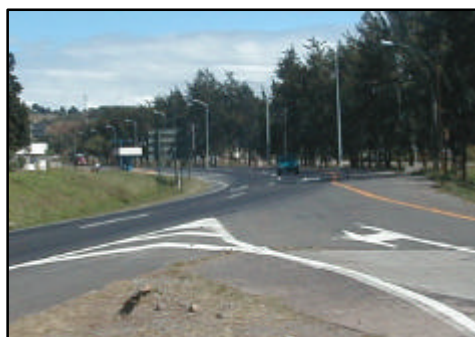
Fotografía 40

- El lazo de giro en “U” de la maniobra “Cartago – Cartago” posee un radio de giro corto, el flujo vehicular de donde proviene esta maniobra transita a alta velocidad debido a que la carretera en ese tramo tiene pendiente descendente y, no existe un carril auxiliar de desaceleración para realizar esa maniobra (Ver Fotografía 40).

Radio de curvatura corto y falta de carril de desaceleración, Lazo “Cartago – Cartago”

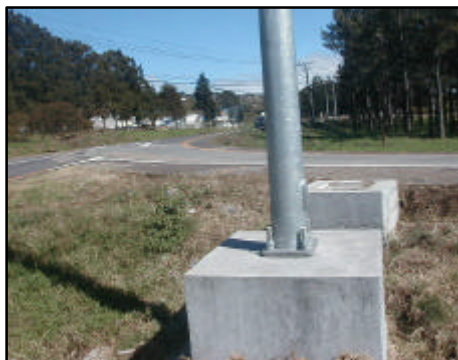
Fotografía 42
Poste con base rígida frente al lazo “Cartago – Cartago”

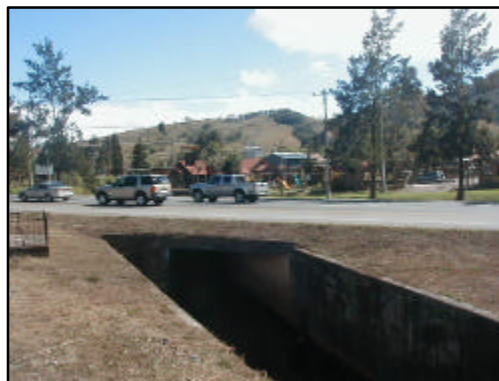
Fotografía 43
Alcantarilla profunda sin protección lazos de giro en “U” bomba Cristo Rey
