Laboratorio Nacional de
Materiales y Modelos Estructurales

LM-PI-PV-AT-02-05

02-05 **INFORME DE AUDITORÍA TÉCNICA
EXTERNA
PROYECTO CONSERVACIÓN VIAL DE LA
RUTA No.1 AUTOPISTA GENERAL CAÑAS
LPCO-009-01
INFORME
LM-PI-PV-AT-02-05**

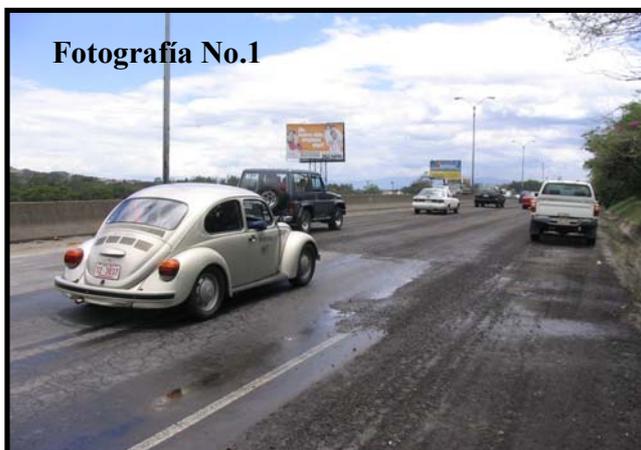
Fotografía No.1

La auditoría técnica en una visita de campo realizada el 5 de mayo de 2004, detectó, cerca del centro comercial Real Cariari, condiciones de alto riesgo para los usuarios de la autopista General Cañas. La sección observada, de varios kilómetros, fue intervenida mediante un proceso de recuperación, el cual refuerza la capa de base combinándola con cemento hidráulico en proporciones determinadas. Posterior a las labores descritas, la superficie resultante consistía en una combinación de materiales finos, los cuales proporcionaban muy poca adherencia con los neumáticos de los vehículos, como consecuencia de esto, el potencial peligro de derrapes y colisiones producto del aumento en la distancia de frenado se incrementó y consecuentemente el riesgo de accidentes también se incrementó.

La auditoría técnica no detectó ningún tipo de señalamiento preventivo o elemento alguno que induzca al usuario a disminuir la velocidad y a conocer la naturaleza del riesgo que se enfrentaba en la vía. La situación observada continuó hasta altas horas de la noche donde la condición descrita se agravó aún más con la disminución de la visibilidad y las lluvias. Con estas condiciones se reafirma el incumplimiento de las disposiciones contractuales de seguridad en perjuicio de los usuarios de la vía.

Condición de superficie resbalosa producto de las labores de conservación en la autopista General Cañas

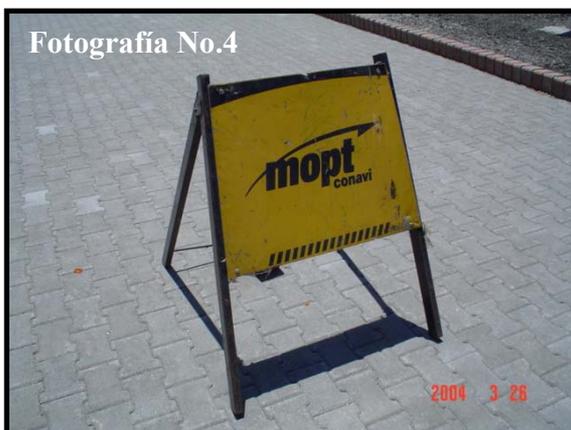
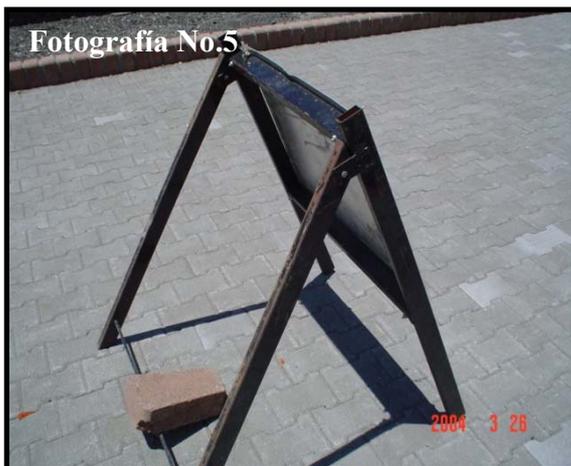
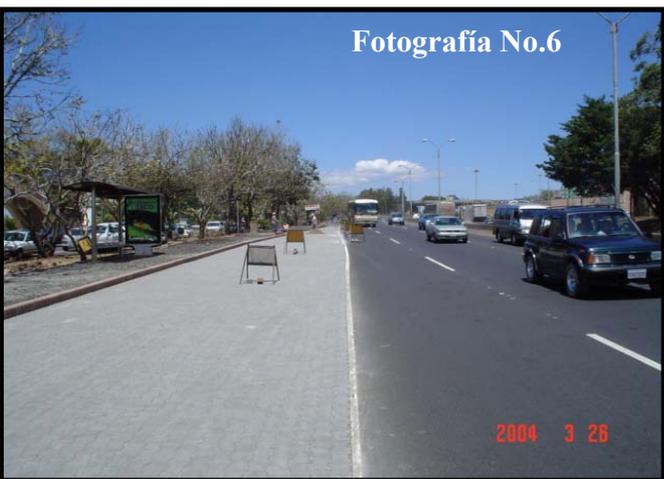
La auditoría detecta el uso de señalización que incumple con las regulaciones presentes en la Reglamento de Dispositivos de Seguridad para protección de Obras y en todas las especificaciones de seguridad vial vigentes.

Señalización que incumple los reglamentos vigentes de Seguridad Vial.

La señalización mostrada en las fotografías anteriores incumple con las características definidas para este tipo de señal. Tales características se resumen en la tabla siguiente:

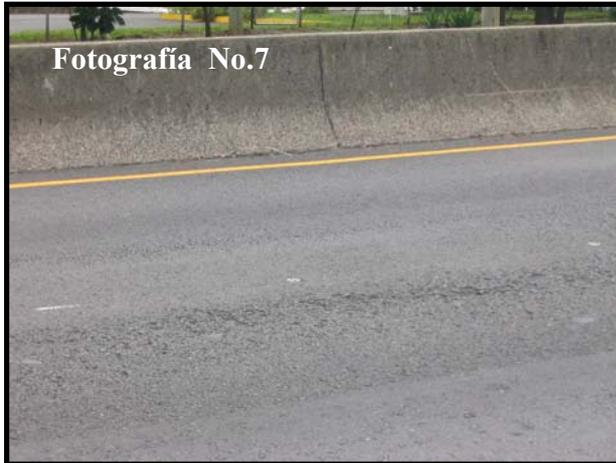
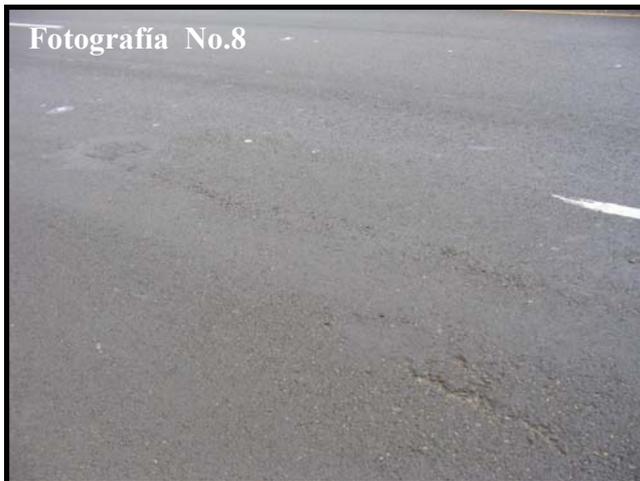
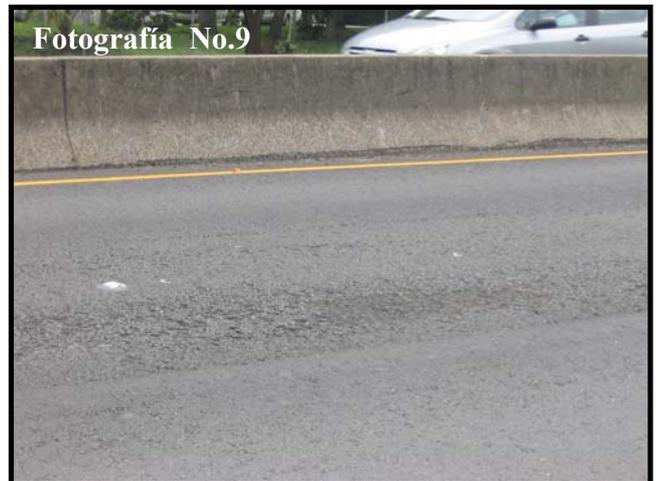
Fotografías No.7, 8 y 9 tomadas el 17 de agosto de 2004

La auditoría técnica en giras realizadas los días 28 de abril , 5 de mayo y 17 de agosto de 2004 realizó evaluaciones visuales del estado de la superficie de ruedo en la autopista General Cañas y detectó deterioros prematuros que evidencian un inadecuado comportamiento de la mezcla colocada. La presencia de distintos tipos de deterioros a lo largo de la autopista en tan corto plazo es congruente con los resultados obtenidos por la auditoría en los muestreos realizados y revela el comportamiento de una mezcla asfáltica que no es de una calidad homogénea. Se destaca nuevamente que los mecanismos de control que utiliza la Administración no revelaron incumplimientos en los ensayos de autocontrol y verificación realizados tanto por el CONAVI como por el contratista.

Los incumplimientos en los parámetros de compactación encontrados por la Auditoría Técnica reflejaban la posibilidad de que se presentaran diversos tipos de deterioros como evidentemente sucedió. Estos deterioros fueron registrados por esta auditoría y corresponden a un incumplimiento al objeto contractual de este proyecto y las buenas prácticas de la ingeniería civil.

Presencia de zonas de área considerable donde se presentan desprendimientos, inicio de baches y segregación de material. Se manifiesta principalmente cerca del puente de acceso a Intel.

Nota sobre el hallazgo No.12: A la fecha de publicación de este informe muchos de los deterioros mostrados en las fotografía ya han sido corregidos por el Contratista, lo cual evidencia el deterioro prematuro mostrado y constituye una evidencia más de que los mecanismos de evaluación de la calidad no son eficientes y de que las malas prácticas constructivas redundan en soluciones poco económicas, ya que se requiere de una reinversión muy fuerte y en muy corto plazo.

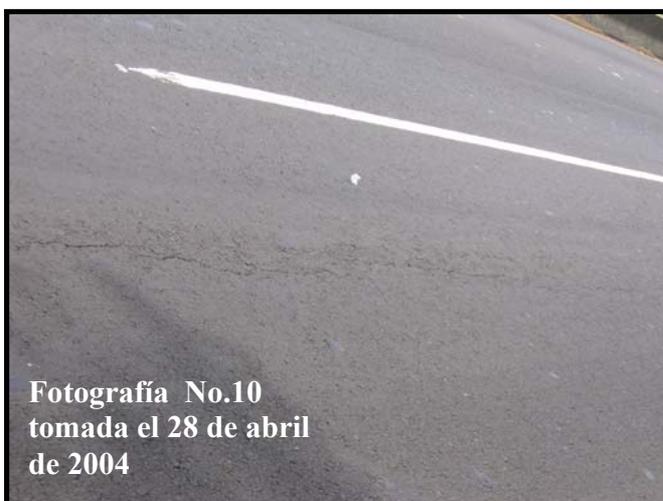
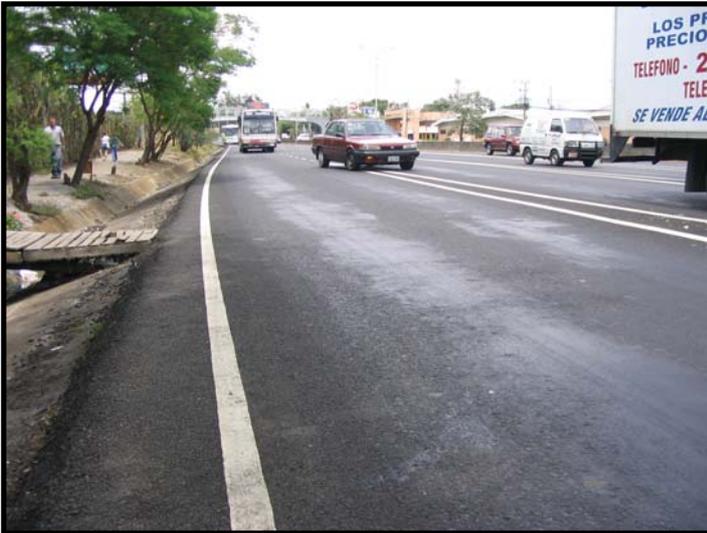
Se detectan grietas longitudinales en varios tramos de la autopista.

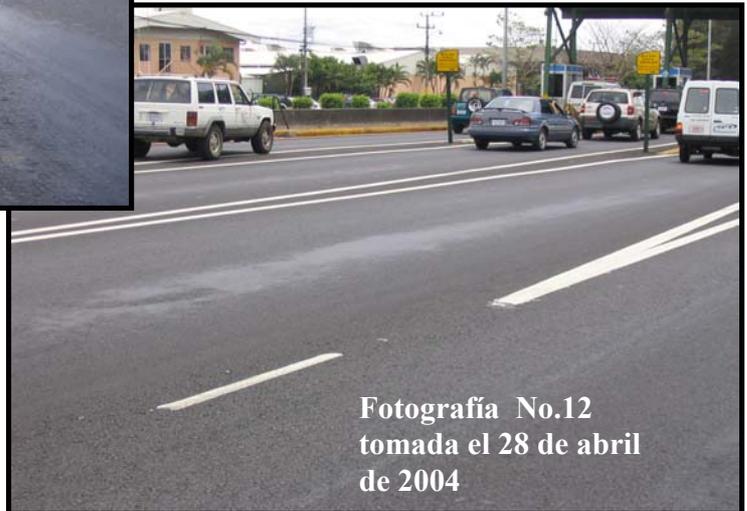
La presencia de exudación de asfalto a lo largo de toda la autopista es considerable, con el consecuente aumento en la lisura de la superficie de ruedo y el potencial peligro para los usuarios.
