**INFORME DE
AUDITORÍA TÉCNICA EXTERNA
LM-PI-PV-AT-38-06**

**LABORATORIO MOPT
ENCARGADO DE LA VERIFICACIÓN
DEL CONTROL DE CALIDAD
UBICADO EN PLANTEL DEL MOPT
SAN RAMÓN**

**PROYECTO
“CONSTRUCCIÓN DE LA NUEVA CARRETERA A SAN CARLOS,
SECCIÓN I: SIFÓN – LA ABUNDANCIA”**

JUNIO DE 2006

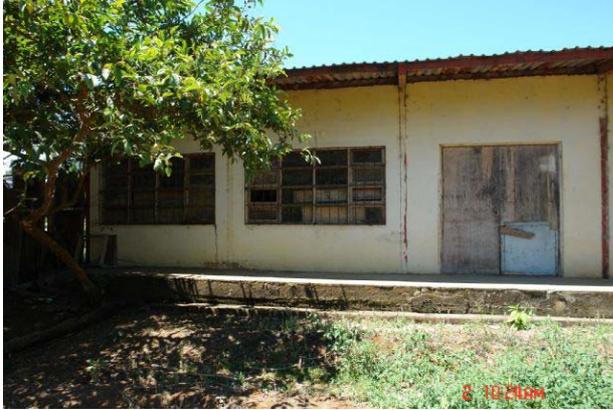
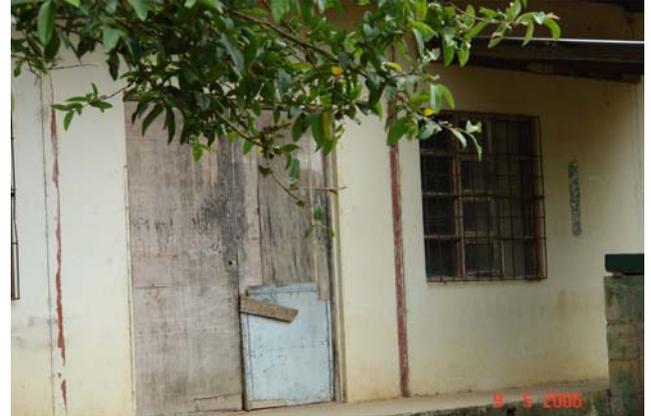
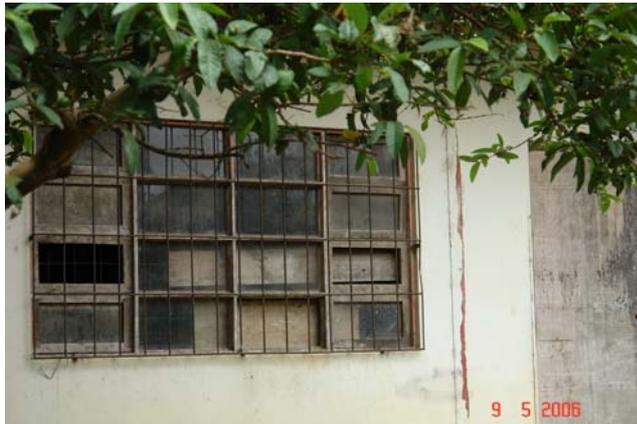
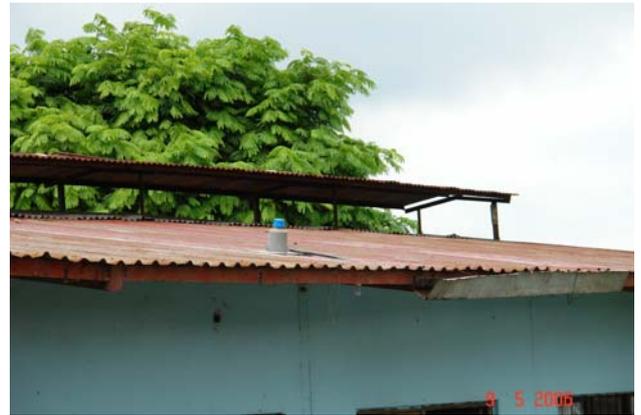
1. Las instalaciones físicas son inseguras y vulnerables a actos de vandalismo; las puertas y ventanas no ofrecen un nivel de seguridad adecuado y el acceso a las inmediaciones de las instalaciones del laboratorio no está restringido a particulares, tal como lo pudo comprobar este equipo auditor en visitas realizadas. Dicha situación se puede observar en la fotografía 1 del anexo 1 donde se evidencian las condiciones detalladas.

Fotografía 1: Detalle de las instalaciones del laboratorio. a. Condiciones generales de la parte posterior de las instalaciones. b. Se aprecia el estado en que se encuentra la puerta posterior del laboratorio. c. Estado en que se encuentra la ventana contigua a la puerta posterior y d.

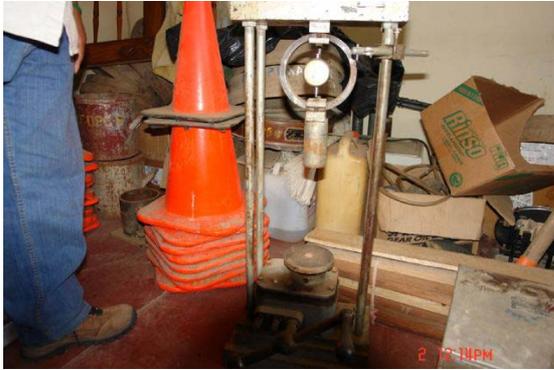
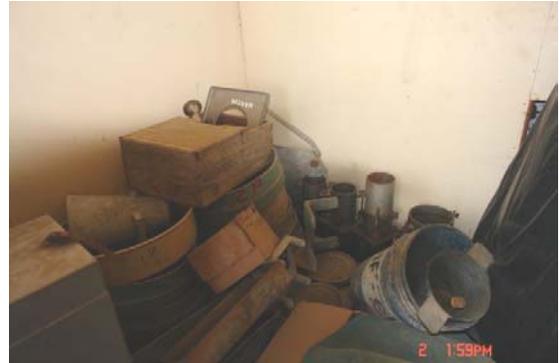
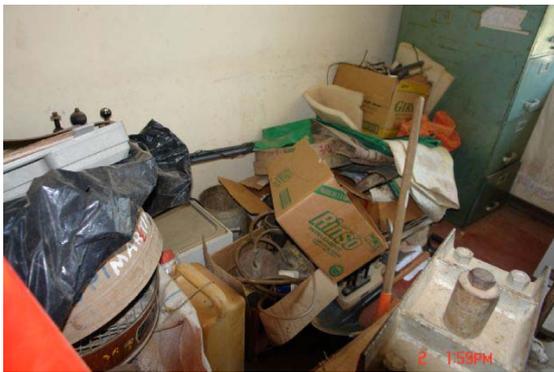
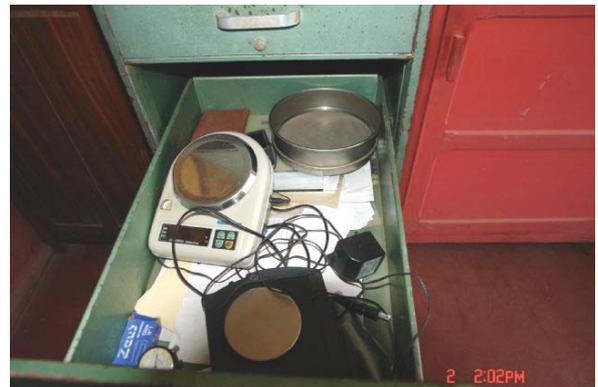
4. Entre otros aspectos las actuales condiciones en que se almacenan los equipos de medición y ensayo comprometen la integridad física y el adecuado funcionamiento, tal como se puede observar en la fotografía 2 del anexo 1.

Fotografía 2: Almacenamiento de equipos y materiales: a. Se detalla el sitio donde se resguarda la prensa mecánica de carga para CBR. b. y c. Se aprecia el estado en que se mantiene la zona de almacenamiento de equipos y d. Sitio donde se resguardan las balanzas mientras no se realizan ensayos.

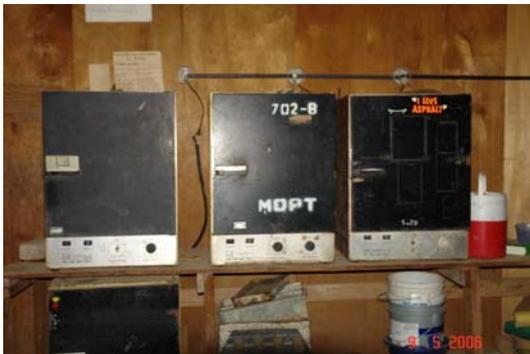
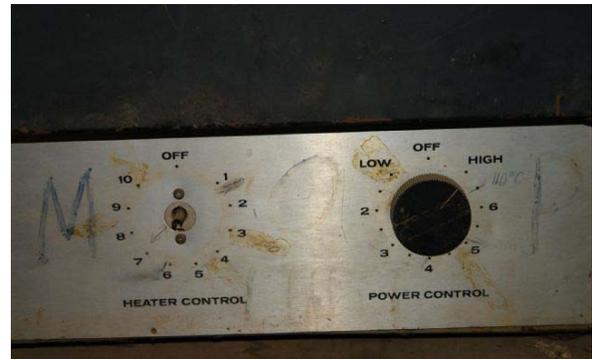
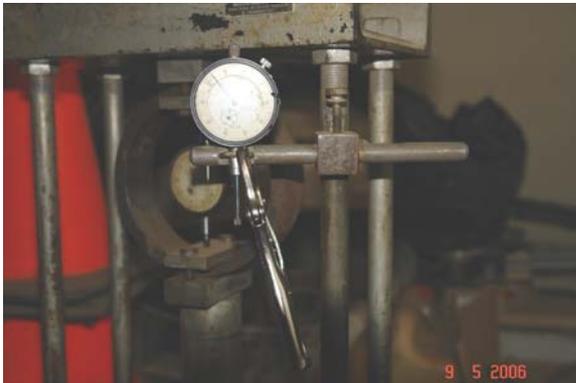
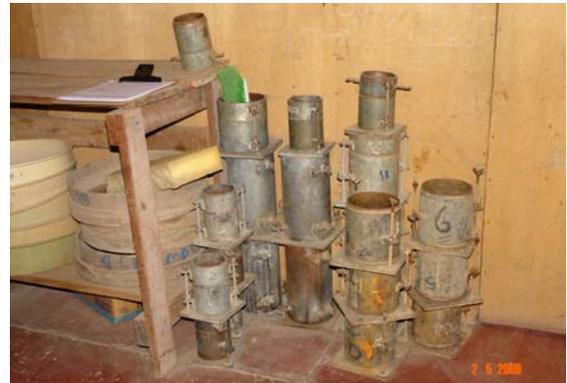
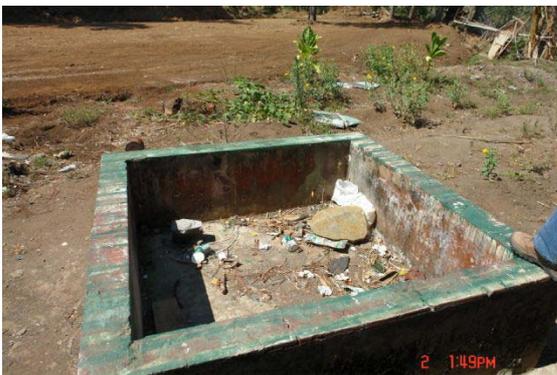
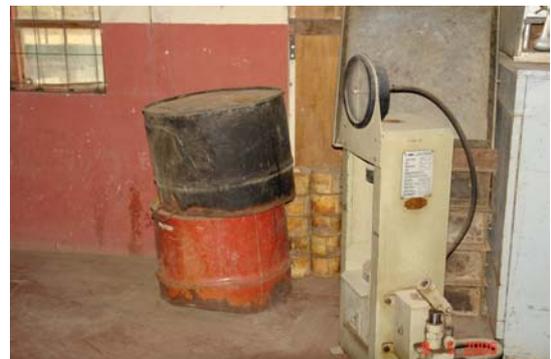
Fotografía 3: Estado de los equipos y de los medios de acondicionamiento

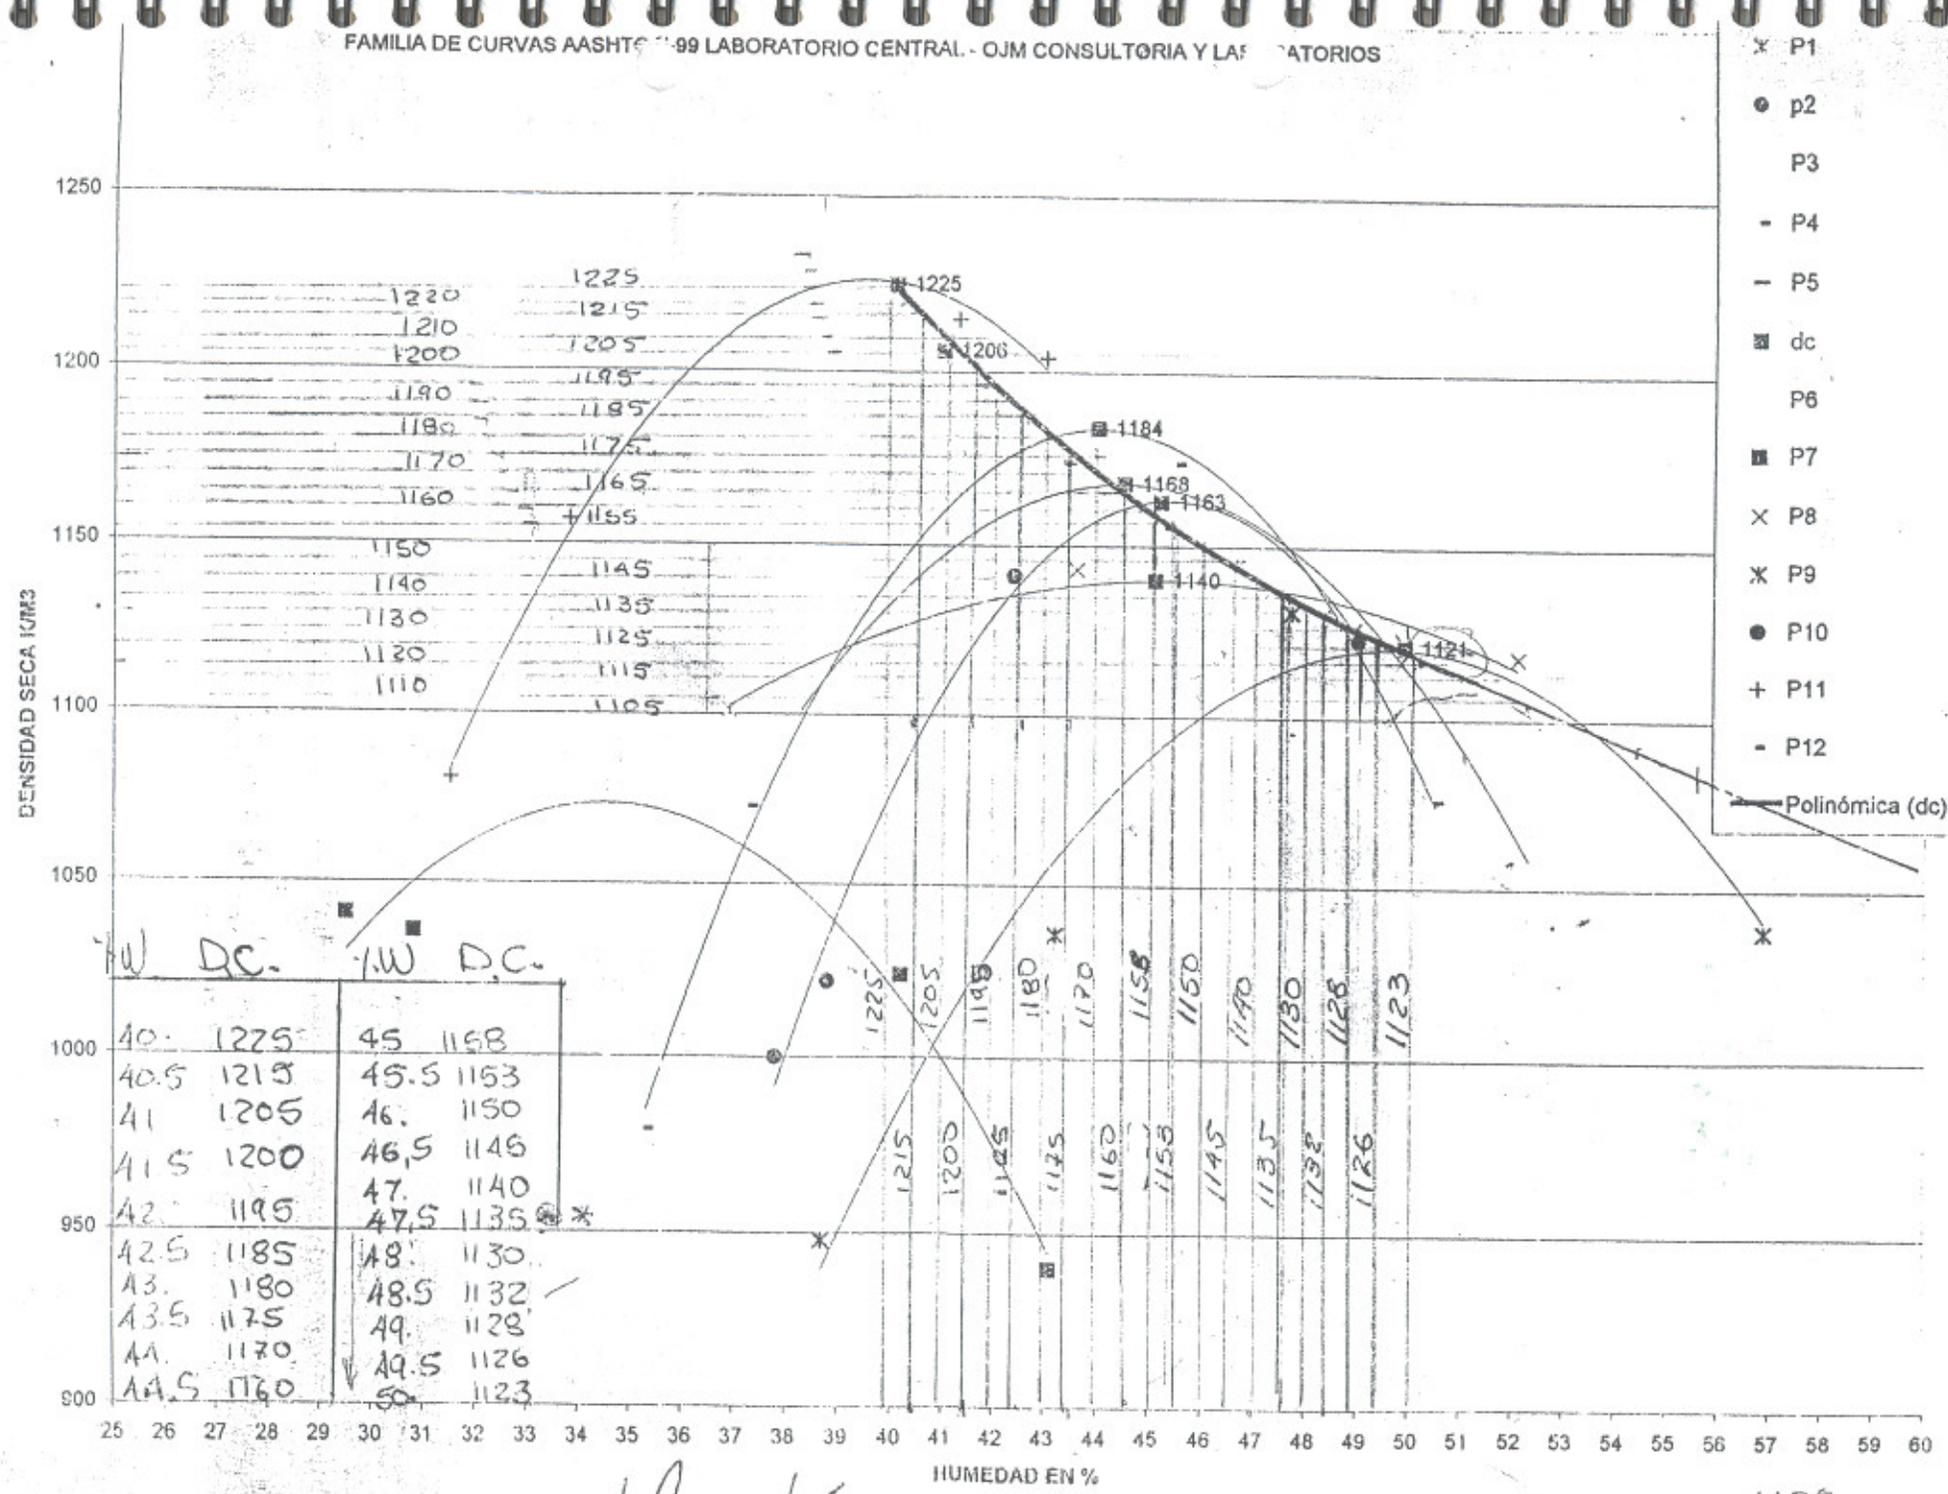
Primera Figura: Copia entregada por el auditado de la gráfica de familia de curvas que se utiliza para el control de compactación en campo. (ver Hallazgo N°9). Nótese que la relación humedad-densidad del suelo se establece utilizando la humedad determinada con el densímetro y la línea de tendencia de máximas densidades.
