**REPORTE
AUDITORÍA TÉCNICA EXTERNA
LM-AT-46-07**

**EVALUACIÓN DE LAS LABORES DE DEMARCACIÓN VIAL
HORIZONTAL Y REVISIÓN DE PROCESOS DE BACHEO Y
COLOCACIÓN DE MEZCLA ASFÁLTICA EN CALIENTE**

“CARRETERA INTERAMERICANA SUR, RUTA NACIONAL N° 2”

JULIO 2007

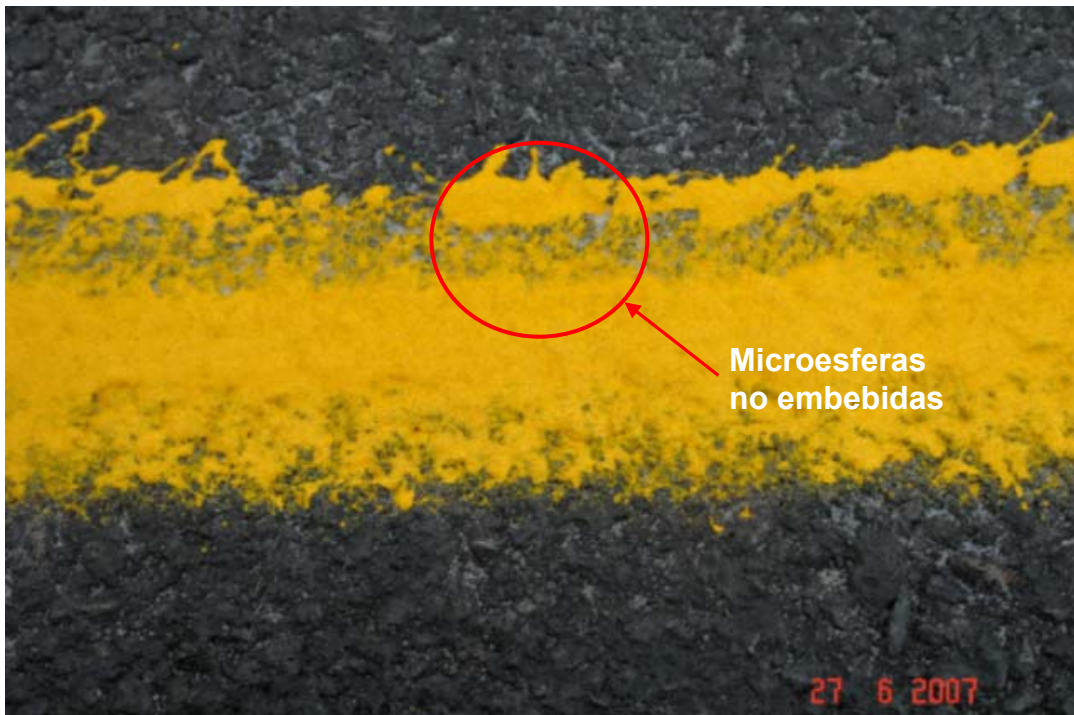
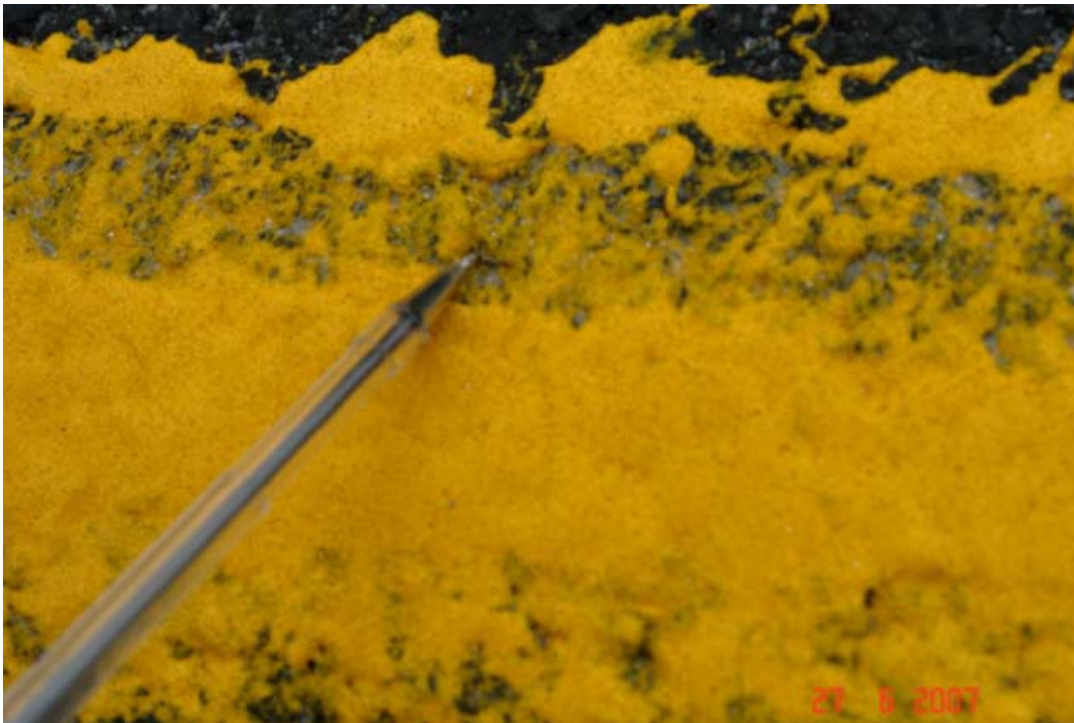
1. **Demarcación bajo condiciones de lluvia.** Se observan actividades de demarcación vial horizontal, específicamente labores de pintado de línea de centro de trazo discontinuo cerca del kilómetro 89, bajo condiciones lluviosas. La superficie sobre la cual se colocaba la pintura se encontraba muy húmeda provocando problemas de adherencia entre la superficie y la pintura (ver Fotografía 1) ya que no se puede alcanzar la condición seca y era evidente la separación física entre las microesferas reflectivas y la pintura amarilla. Las actividades se suspendieron en el momento en que los auditores llegaron al frente de trabajo, no obstante ya se habían demarcado cerca de 150 m. En la Fotografía 1 se aprecia la calidad de las demarcaciones realizadas. La distancia preparada para demarcar ubicada entre los retenes de tránsito en la Ruta N° 2, era de 1 km aproximadamente. En la Fotografía 2 se puede observar cómo el encargado del retén estaba usando protección para la lluvia.

Fotografía 1. Demarcación realizada bajo la lluvia cerca del kilómetro 89, RN N°2.

1. La inspección en los frentes de obra donde se coloca demarcación con pintura debe ser rigurosa y constante. Los inspectores de campo y los ingenieros de proyecto deben llevar un control estricto de las labores, controlando estacionamientos (punto inicial y punto final donde se colocó pintura), calidad de la demarcación (espesor, uniformidad, adherencia, retroreflexión, ancho de línea, dosificación de microesferas de vidrio y eliminación de pintura existente) y cumplimiento de los planes de trabajo por parte de los contratistas, de manera que se puedan detectar labores como la observada por el equipo auditor y tomar las acciones correctivas y aplicar las sanciones correspondientes de forma oportuna.

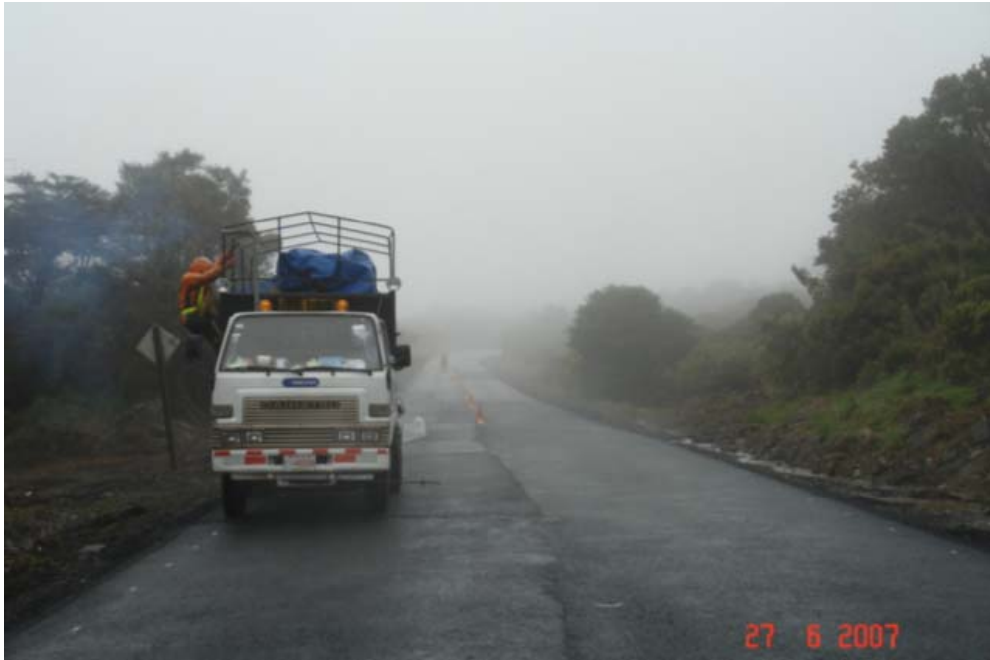
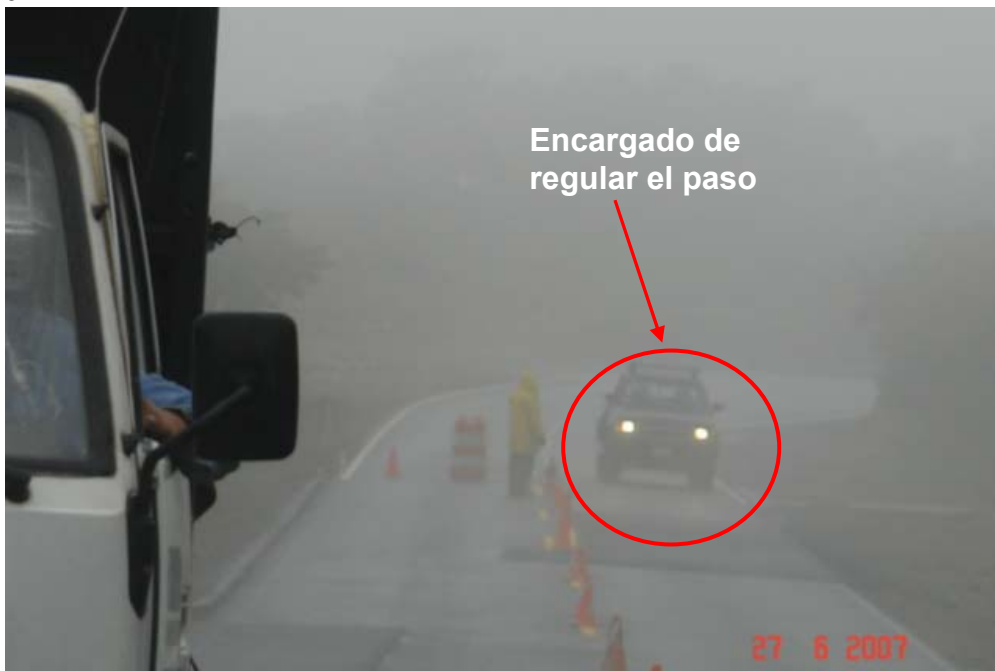
Fotografía 2. Condición climática bajo la cuál se estaban realizando las labores de demarcación vial horizontal.

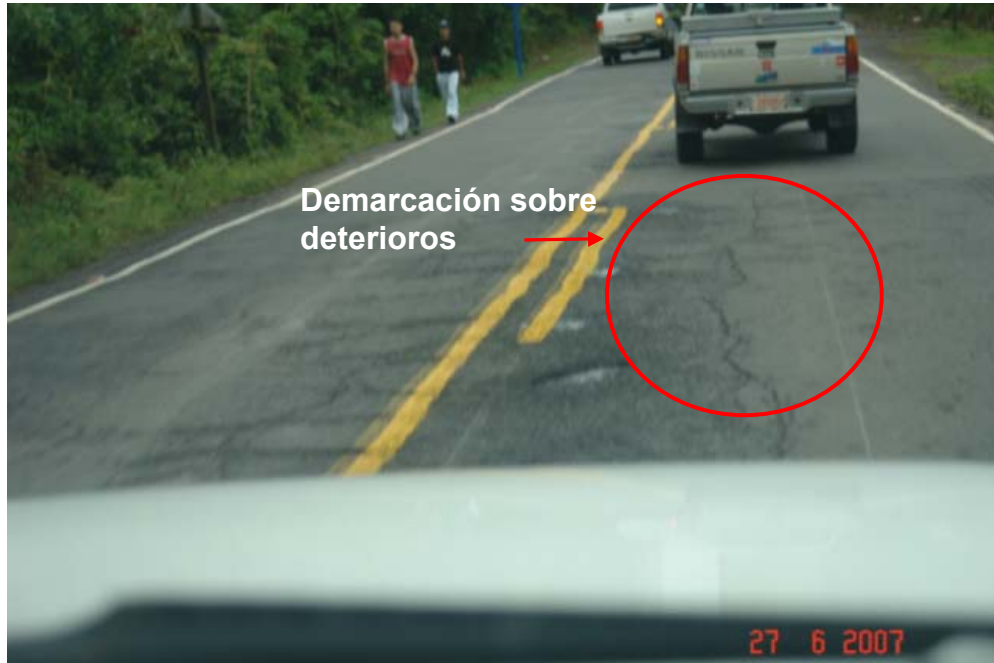
4. **Se pinta sobre demarcación existente.** La demarcación se está realizando sobre superficies que presentaban un nivel de deterioro severo y se está pintando sobre demarcación existente, lo cual es posible sólo si se sabe con certeza que la pintura existente y la pintura nueva son del mismo tipo (Ver Fotografía 3).

Fotografía 3. a. Demarcación realizada sobre pavimento deteriorado. **b.** Pintura colocada sobre demarcación existente

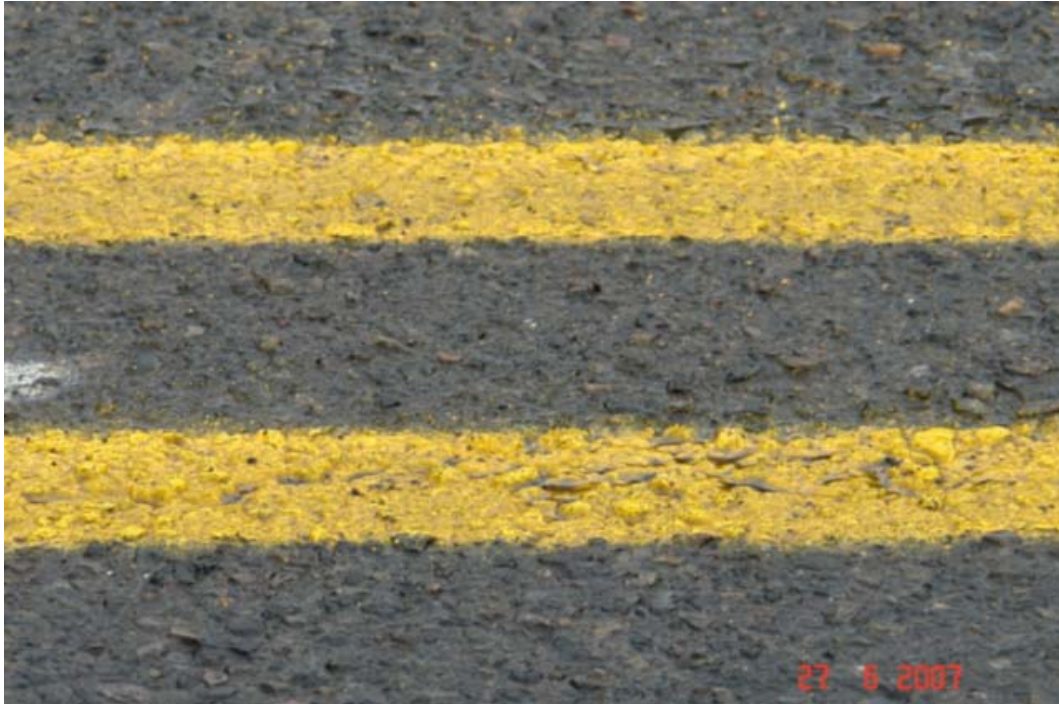
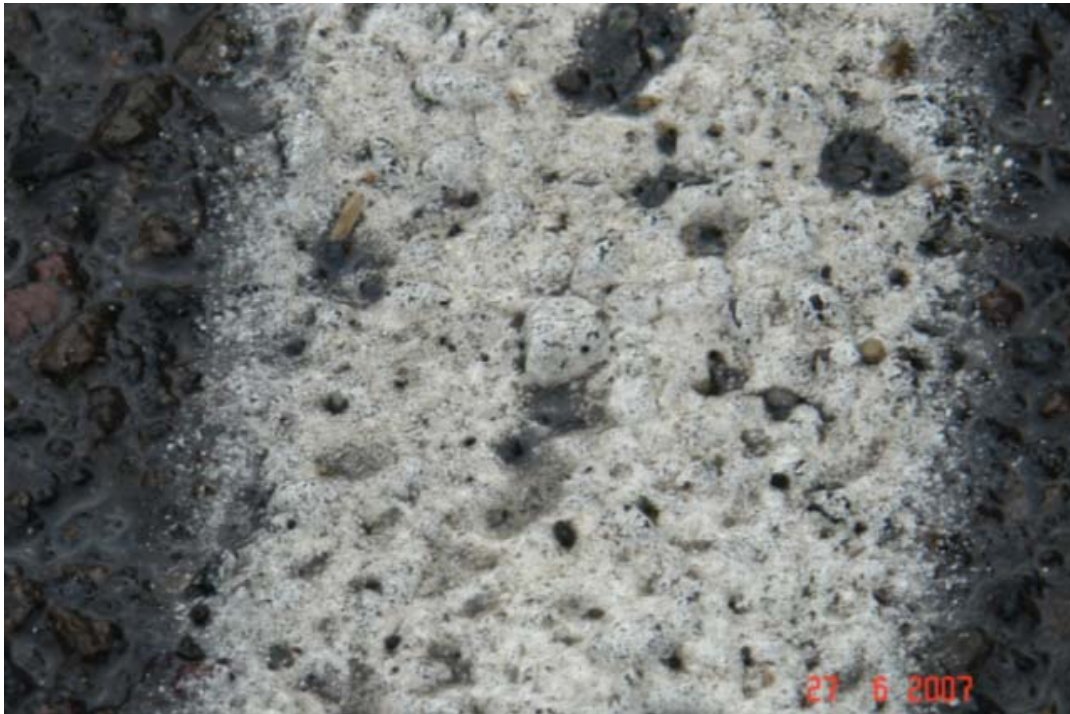
5. **Calidad de la demarcación realizada.** De acuerdo con la evaluación visual realizada por el equipo auditor, las marcas en el pavimento sobre algunos tramos de la ruta no demuestran tener una calidad final aceptable, ya que el ancho de las líneas varía; además el espesor es insuficiente para garantizar un adecuado recubrimiento de la superficie lo cual incide directamente sobre la durabilidad de la demarcación y disminuye el efecto de retrorreflexión. En la Fotografía 4 se puede observar la demarcación reciente realizada sobre el kilómetro 76.

Fotografía 4. Demarcación realizada sobre el kilómetro 76, RN N°2.

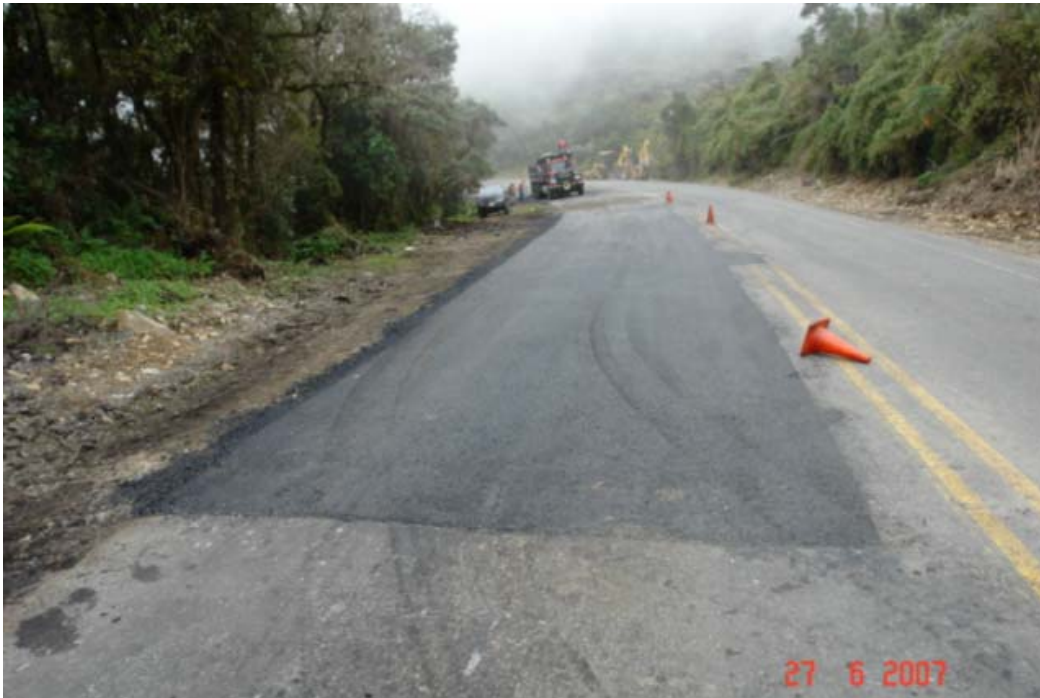
6. **Colocación de “bacheos” extensos.** Se observa colocación de mezcla en baches de gran tamaño en varias secciones de la Ruta Nacional N° 2, zona 1-7 a cargo de la Ing. Ileana Aguilar Aguilar, en baches que longitud variable pero que corresponden en la mayoría de los casos a sustituciones de la superficie existente por medio de “bacheos”, el área bacheada corresponde aproximadamente a un 60% del área total de las secciones intervenidas, por lo que resulta ser una solución poco económica.

Fotografía 5. a. Extensión de los “bacheos” observados. **b.** Labores de “bacheo” donde se observó la falta de controles de temperatura, patrones de compactación y el espesor de la capa final.

3. Se deberían reevaluar las políticas de conservación vial en lo referente a los “bacheos” extensos y solicitar a todos los ingenieros de proyecto que los aplican, el cálculo de las relaciones beneficio / costo donde se estudió la factibilidad de este tipo de bacheo en relación con las demás actividades contractualmente establecidas.

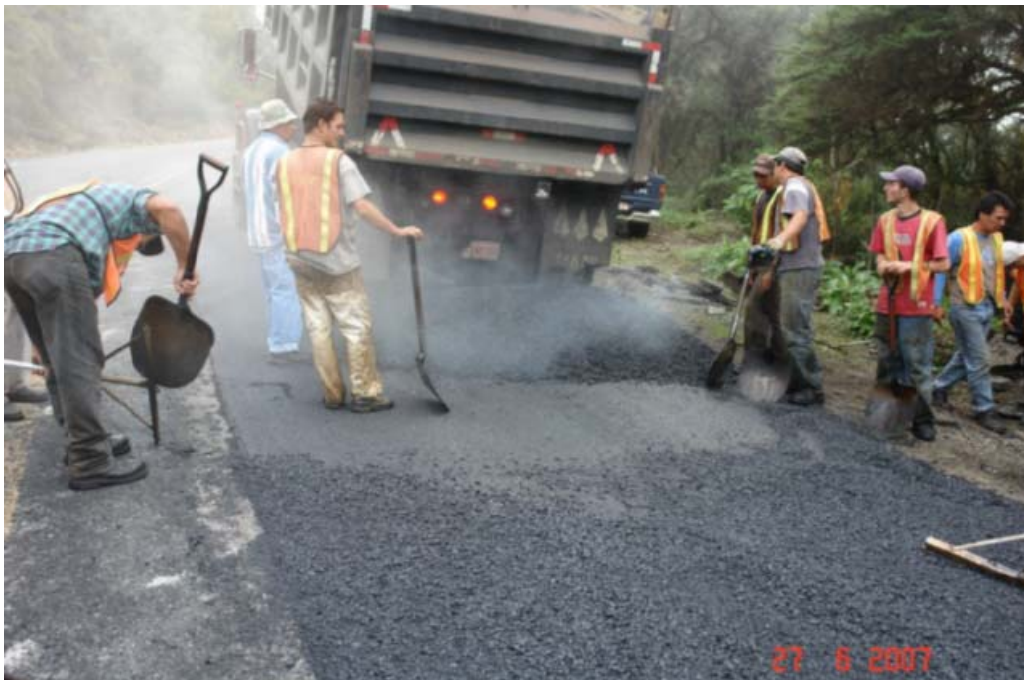
b.

9. **Construcción inapropiada de los baches.** La construcción de los baches se lleva a cabo en dos capas de espesores distintos, la última capa con un espesor inferior a los 5 cm, lo cual incumple con los procedimientos definidos para bacheo.

10. **Temperatura de la mezcla asfáltica.** La temperatura de la mezcla no es verificada por el inspector de campo antes de ser compactada en el bache observado.

11. **Patrón de compactación indefinido.** No se observa un patrón de compactación en función de la temperatura de la mezcla, lo cual evidencia que no se aplica lo definido en el bache de prueba, usado para poder garantizar una adecuada compactación del bache.

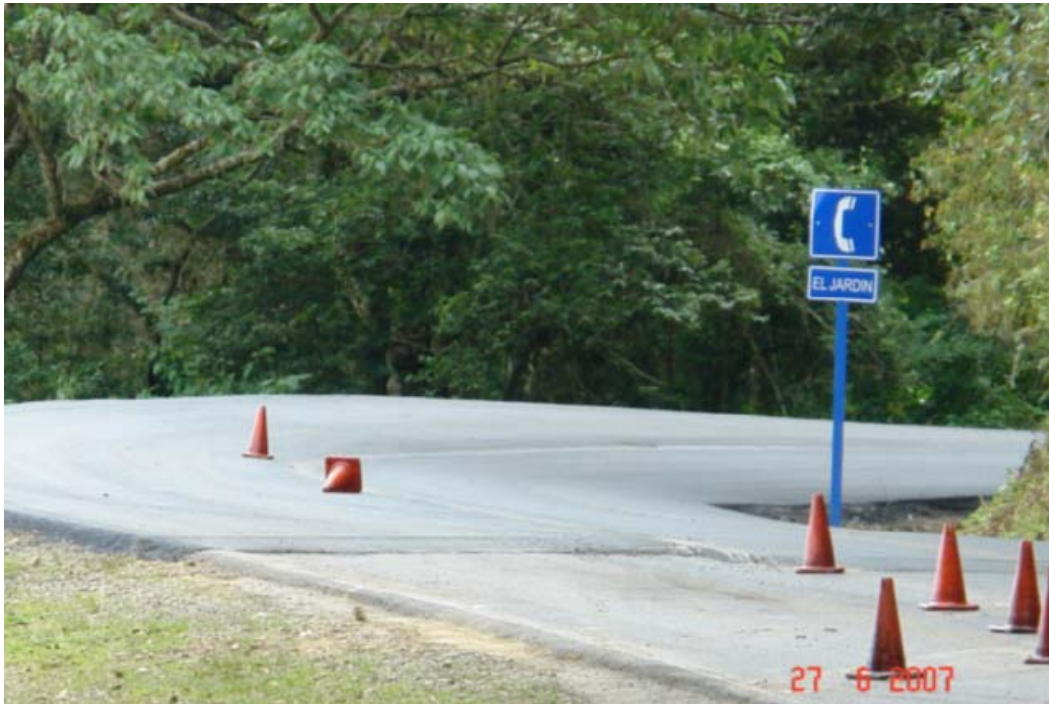
7. **Colocación de sobrecapas en zonas cercanas.** Contradictoriamente, cerca del kilómetro 98 en la zona 4-1 a cargo del ingeniero Juan José Mesén Espinoza la intervención realizada era principalmente de colocación de sobrecapas, sobre superficies que presentaban un deterioro superficial muy similar al observado en la zona 1-7 antes mencionado.

Fotografía 6. a. Inicio de sobrecapa en la zona 4-1, a pocos kilómetros del bacheo en la zona 1-7 **b.** Disposición inadecuada de escombros a lo largo de la ruta 2.

2. Las políticas de conservación vial deben ser uniformes en todas las zonas y responder a las necesidades de las rutas de acuerdo con el tipo de deterioros que se pretenden solucionar, buscando siempre la eficiencia y eficacia en la inversión de los fondos públicos.

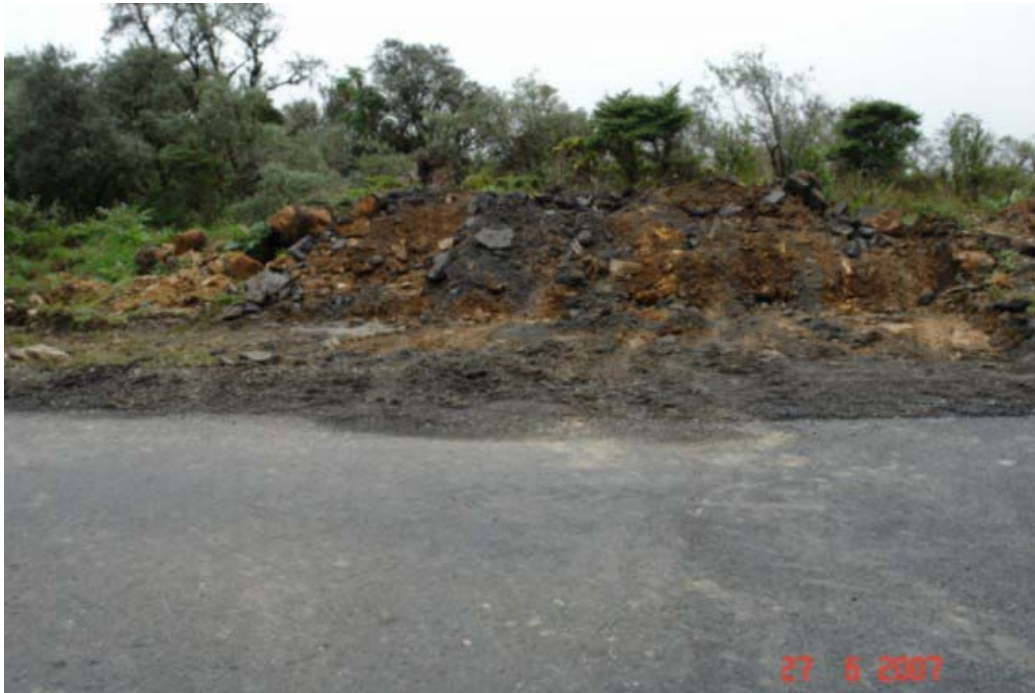
b.

12. **Falta de instrumentos de control de regularidad de los baches.** No se utilizó el escantillón de 1,5 metros, usado para corregir la regularidad del acabado final de los baches, por lo que incumple lo establecido en el CR-77.
13. **Sobre la disposición final de los escombros producto del bacheo.** A lo largo de la ruta y en diferentes puntos, el equipo auditor identificó áreas de acopio o tendido de escombros en el espaldón de la vía, que no cumplen con los requerimientos de limpieza final que demanda el cartel (Ver Fotografía 6 b), esta disposición inadecuada de material de escombros disminuye la capacidad de los drenajes, afectando la durabilidad de la superficie de ruedo, e impide el correcto aprovechamiento de este material por parte del Estado.
