Proyecto: LM-PIE-UP-P19-2017

EVALUACIÓN DE LA CONDICIÓN DEL PUENTE SOBRE EL RÍO SANTA INÉS RUTA NACIONAL No. 01

San José, Costa Rica
Noviembre, 2017

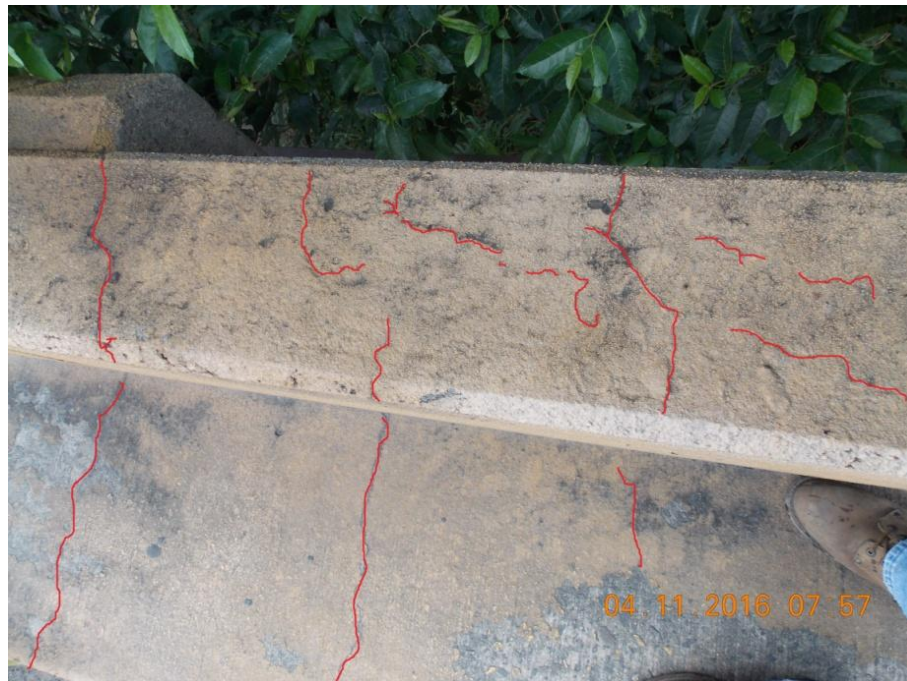
ELEMENTOS	OBSERVACIONES	GD	CE	RECOMENDACIONES
2.1. Sistema de contención vehicular del puente	<p>Se encontraron grietas con espesores entre 0.3 mm y 1.0 mm espaciadas a menos de 0.30 m a lo largo de las barreras vehiculares de ambos costados del puente (ver figura 1).</p> <p>La barrera vehicular podría no cumplir con los niveles de contención de la Especificación de diseño AASHTO LRFD (AASHTO 2014), debido a que fue diseñada con una normativa mucho más antigua.</p>	1	2	<p>Revisar si la barrera vehicular tiene capacidad estructural para cumplir con las especificaciones para el nivel de contención TL-4 como mínimo, utilizando los métodos indicados en el Apéndice A13 del capítulo 13 de la <i>Especificación de diseño AASHTO LRFD</i> (AASHTO, 2014).</p> <p>Si se determina que el sistema no tiene capacidad estructural, decidir entre reforzar la barrera existente o sustituirla por un sistema en el que se haya demostrado la capacidad del sistema para un nivel de contención TL-4 como mínimo evaluando mediante pruebas la suficiencia estructural, el riesgo para los ocupantes de un vehículo que impacte contra el sistema y el comportamiento del vehículo posterior al impacto (AASHTO, 2014).</p> <p>Mientras se decide reforzar o sustituir la barrera, incluir dentro de un programa de mantenimiento periódico del puente el sello de las grietas observadas en la barrera.</p>

Figura 1. Agrietamiento de la barrera vehicular y el bordillo de seguridad.

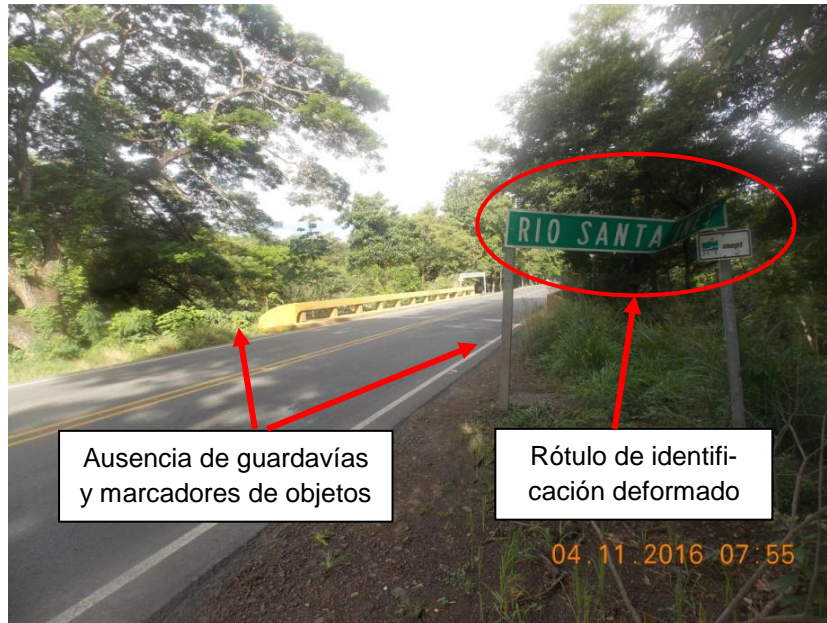
2.2. Sistema de contención vehicular de los accesos	<p>No se observaron sistemas de contención vehicular en los accesos, lo cual, implica un riesgo de accidentes de tránsito por salida de vehículos de la vía hacia el cauce del río (ver figura 2).</p>	3	3	<p>Establecer un programa de mantenimiento periódico en donde se coloquen sistemas de contención vehicular en los accesos al puente.</p> <p><i>(Continúa en la página siguiente)</i></p>

ELEMENTOS	OBSERVACIONES	GD	CE	RECOMENDACIONES
2.4. Rótulos de carga/ altura máxima e Identificación	<p>El rótulo de identificación del acceso desde La Cruz se encontró deformado (ver figura 2).</p> <p>No se requieren rótulos de altura máxima y no se observaron rótulos que indiquen que el puente tiene una restricción de carga.</p>	NA	NA	Colocar rótulos de identificación que indiquen el nombre del río que cruza y el número de ruta nacional.

Figura 2. Ausencia de guardavías y marcadores de objetos y rótulo de identificación deformado

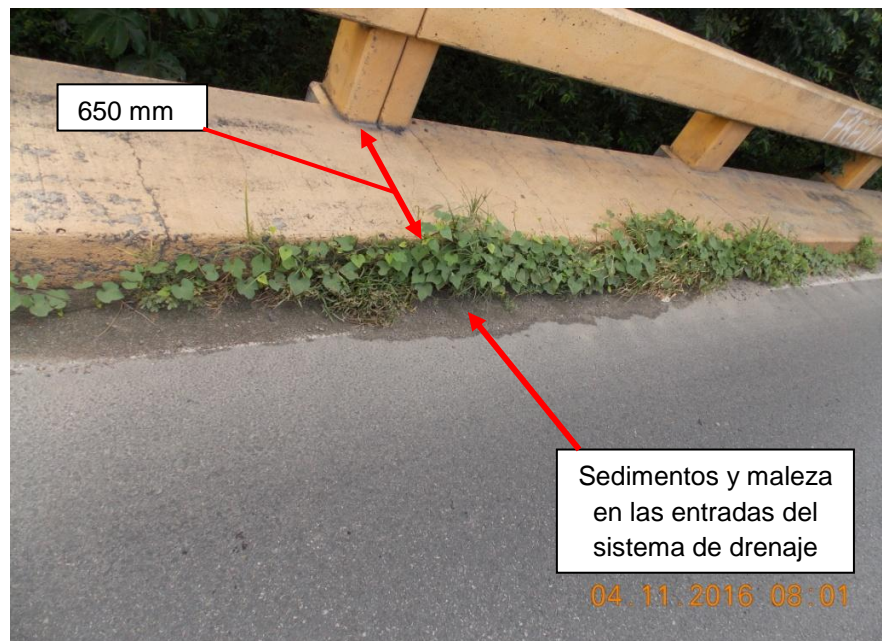
2.3. Aceras y sus accesos	<p>El puente tiene bordillos de seguridad de 650 mm de ancho que se utilizan como acera.</p> <p>Este ancho de 650 mm no cumple con el ancho requerido por la Ley 7600 (ver figura 3).</p> <p>El día de la visita al sitio no se observaron peatones sobre el puente, aunque existen poblados cercanos al puente y no se descarta tránsito peatonal y de ciclistas.</p>	1	2	<p>Realizar un estudio de la cantidad de tránsito peatonal y de ciclistas en el sitio del puente para decidir si es necesario establecer un proyecto para la ampliación de la sección transversal del puente con aceras y ciclovías, como parte de la rehabilitación del puente, o la construcción de un paso para peatones y ciclistas independiente a la estructura actual.</p> <p>Mientras se decide si se realiza alguno de los proyectos anteriores para dar facilidades para el tránsito seguro de peatones y ciclistas, colocar señales de advertencia a los conductores sobre la presencia de peatones y ciclistas en la vía, en caso de que el estudio de la cantidad de tránsito peatonal y de ciclistas así lo justifique.</p>

3.2. Bordillos y sistema de drenaje del puente	<p>Se encontraron sedimentos acumulados en los bordillos y en las cercanías de las entradas del sistema de drenaje del puente (ver figura 3).</p> <p>Se observó una estructura de soporte de una tubería de servicio soldada a los ductos de salida del sistema de drenaje, ubicados al costado aguas arriba, lo cual a su vez, genera corrosión en las tuberías de los servicios (ver figura 5).</p> <p>No se observaron ductos de salida en el costado aguas abajo debido a que el puente tiene peralte.</p>	1	1	<p>Establecer un programa de mantenimiento rutinario donde se incluya la limpieza del sistema de drenaje del puente.</p> <p>Monitorear que la tubería de servicio no obstruya la salida del agua por el sistema de drenaje del puente.</p> <p>De ser necesario, coordinar la reubicación de la tubería de servicio.</p>

Figura 3. Bordillos de 650 mm de ancho que funcionan como acera y sedimentos y maleza que obstruyen las entradas del sistema de drenaje del puente.

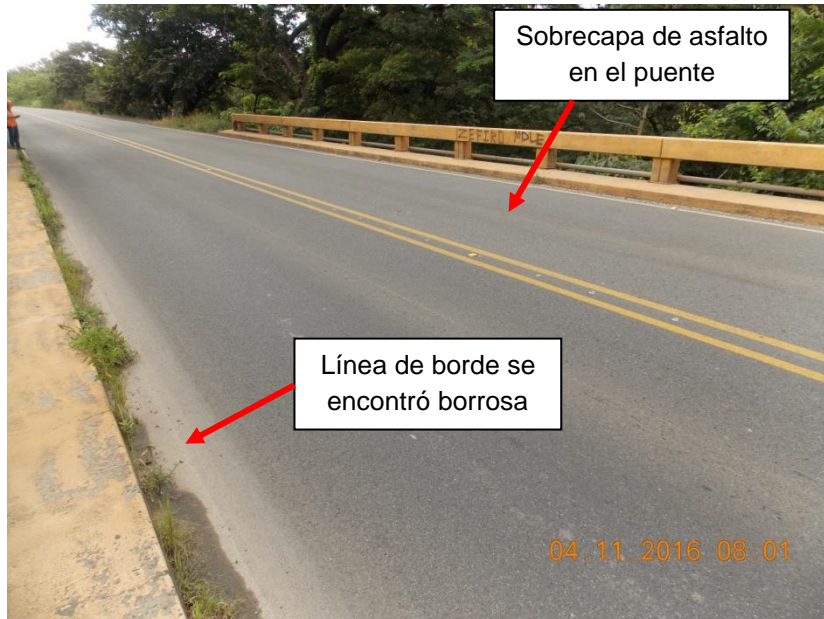
2.5. Señalización <ul style="list-style-type: none"> • Captaluces • Demarcación horizontal • Delineadores verticales • Marcadores de objeto 	<p>La demarcación horizontal y los captaluces se encontraban en buena condición según la <i>Guía de evaluación de seguridad vial para puentes en Costa Rica</i> (Zamora-Rojas, Jiménez-Romero, Acosta-Hernández, Castillo-Barahona, Rodríguez-Roblero y Quirós-Serrano, 2012). Exceptuando la línea de borde del costado aguas abajo que se encuentra en mal estado debido a que está borrosa (ver figura 4).</p> <p>No se encontraron marcadores de objetos ni delineadores verticales frente a la barrera (ver figura 2).</p> <p>La ausencia de elementos de señalización vial aumenta el riesgo de accidentes de tránsito en las inmediaciones del puente, principalmente en condiciones de baja visibilidad.</p>	2	2	Como parte de un programa de mantenimiento periódico, colocar marcadores de objeto frente a las barreras y guardavías del puente, y demarcar la línea de borde del costado aguas abajo.

Figura 4. Demarcación horizontal en el puente con líneas de centro en buen estado y líneas de borde en mal estado. Sobrecapa de asfalto sobre el puente.

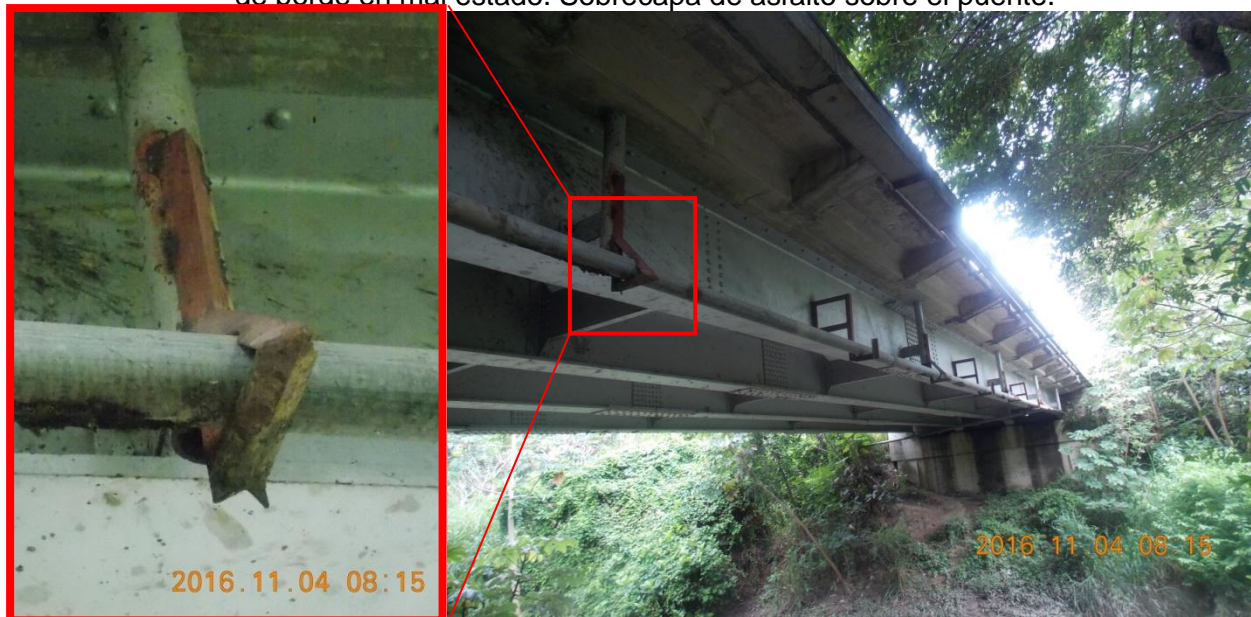
Figura 5. Tubería de servicio soldada a ductos de salida del sistema de drenaje del puente. Esta tubería se encuentra corroída en los puntos de salida del sistema de drenaje.

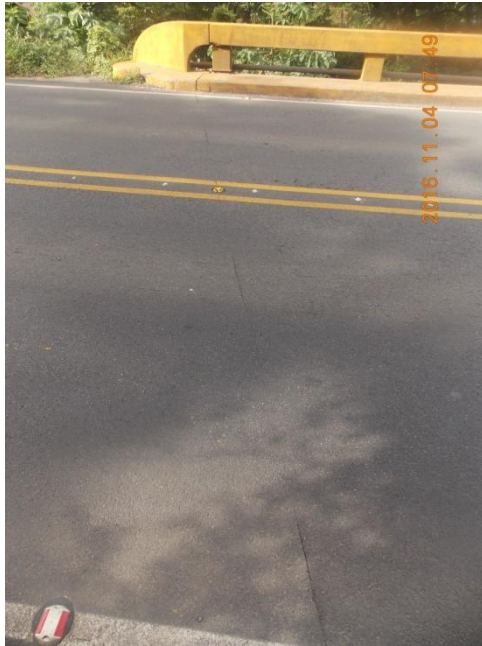
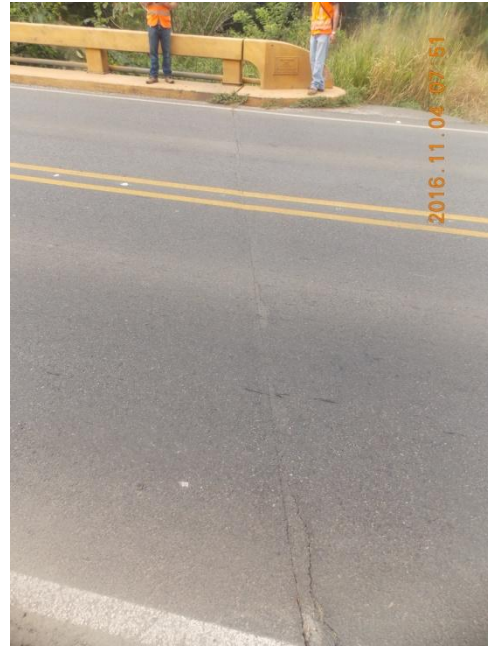
Figura 6. Juntas de expansión obstruidas por la carpeta asfáltica.

- h. Juntas de expansión obstruidas por la carpeta asfáltica y manchas de humedad en viga cabecial de bastiones por el ingreso de agua a través de las juntas, debido a posibles daños en el sello impermeable.

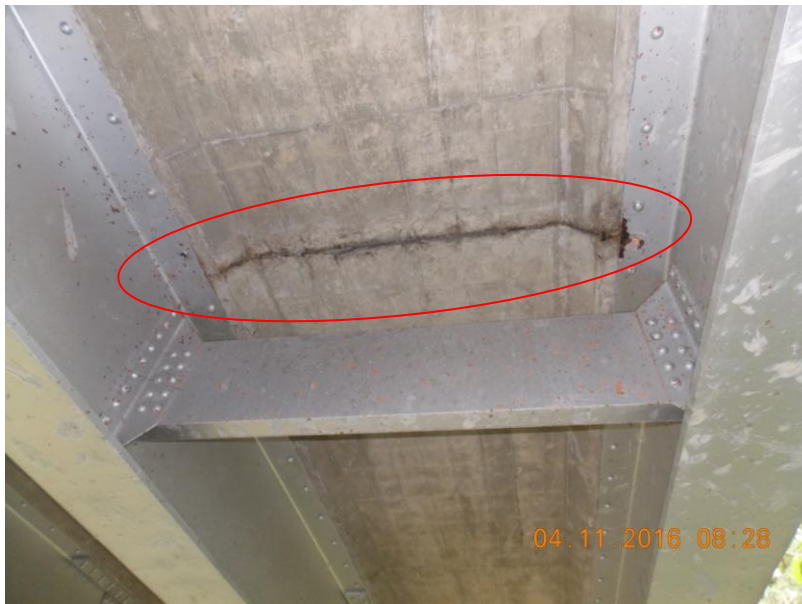
ELEMENTOS	OBSERVACIONES	GD	CE	RECOMENDACIONES
4.1. Tablero (losa de concreto).	<p>En la superficie inferior de la losa, se observaron grietas a lo largo de todas las juntas de construcción con manchas de humedad, que indican que está ingresando agua a través de la losa lo cual aumenta el riesgo de que se genere corrosión en el acero de refuerzo (ver figura 7).</p> <p>Además, en la superficie inferior de la losa se encontraron grietas en una dirección, con sentido longitudinal y anchos que oscilan entre 0,20 mm y 0,40 mm, lo cual, indica que podrían deberse a retracción del concreto. Estas grietas se encontraban en menos del 50 % de la losa (ver figura 8).</p> <p>No fue posible evaluar la superficie superior de la losa debido a la carpeta asfáltica colocada.</p>	1	3	<p>Realizar una evaluación detallada del tablero para evaluar la capacidad estructural y la condición de durabilidad del acero de refuerzo y del concreto de la losa, con el fin de justificar si se debe realizar su reforzamiento y la reparación de los deterioros observados o si se debe sustituir.</p>

Figura 7. Grieta a lo largo de la junta de construcción de la losa de concreto con mancha de humedad.

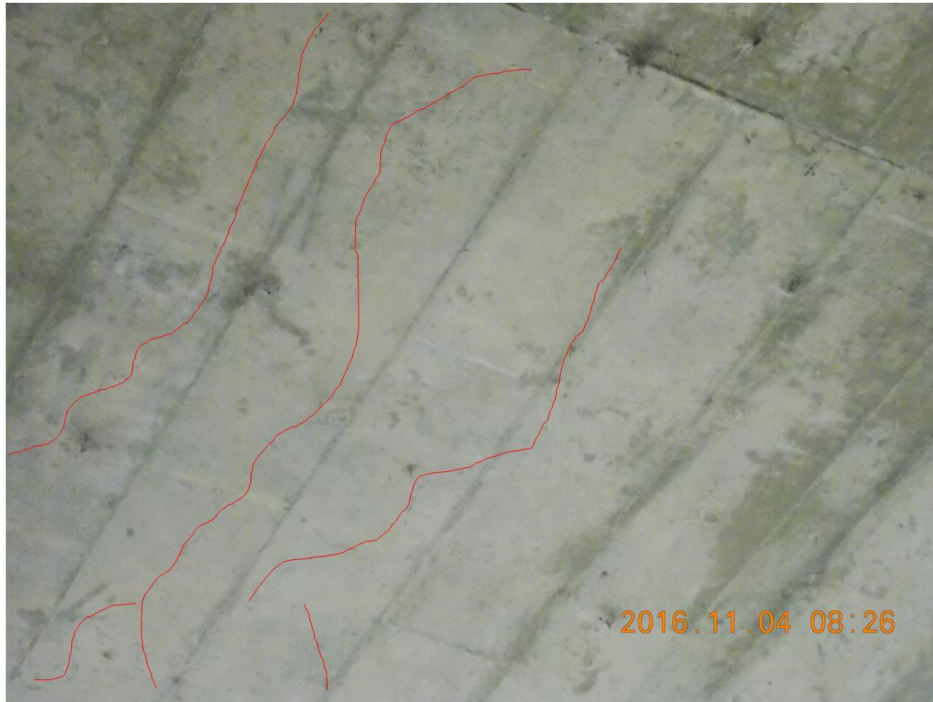
Figura 8. Grietas en una dirección en la superficie inferior de la losa.

3. Si no se decide reemplazar el puente, establecer en el mediano plazo un proyecto de rehabilitación en el que se incluya lo siguiente:
 - a. Una evaluación detallada del tablero para evaluar la capacidad estructural y la condición de durabilidad del acero de refuerzo y del concreto de la losa, con el fin de justificar si se debe realizar el reforzamiento y reparación de grietas o si se debe sustituir la losa del puente.

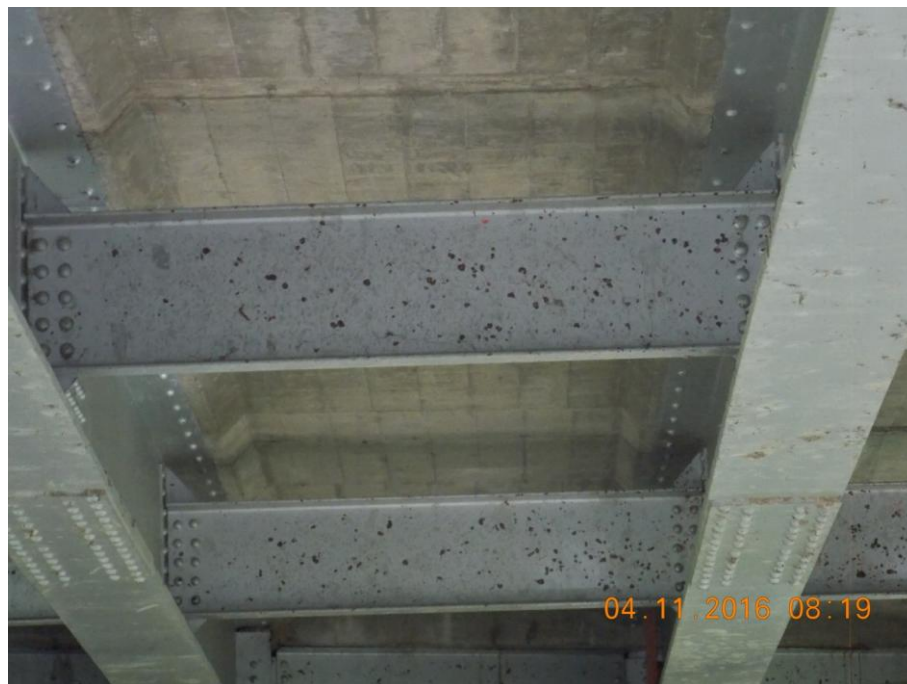
4.3. Vigas Diafragma de acero	<p>Todas las vigas diafragma de acero se observaron con puntos de corrosión distribuidos en el 100% del área del elemento. (ver figura 9).</p> <p>Las vigas diafragma de los extremos del puente, ubicadas sobre los bastiones, tienen un peralte tres veces más pequeño que el peralte de las vigas principales, lo cual puede provocar un mal comportamiento de la estructura ante carga lateral. Esta carga lateral inducida por la masa inercial de la losa, la barrera vehicular y la carpeta asfáltica ante un movimiento sísmico, se transmite de la losa a los apoyos a través de las vigas diafragma de los extremos. Al tener una viga diafragma de borde tan flexible, existe la posibilidad de que se presenten daños en la losa o vigas principales.</p>	1	2	<p>Establecer un programa de mantenimiento periódico del puente que incluya la limpieza y pintura de las vigas principales, vigas diafragma y apoyos del puente.</p> <p>En donde aplique seguir los procedimientos descritos en el <i>Manual de Especificaciones para la conservación de carreteras, caminos y puentes MCV-2015</i> (MOPT, 2015b) para la protección de superficies metálicas.</p> <p>Realizar una evaluación sísmica del puente para determinar las medidas de reforzamiento de las vigas diafragmas de los extremos del puente sobre ambos bastiones. Para esto seguir las recomendaciones brindadas en el capítulo 8, sección 8.2.1 del <i>Manual de Rehabilitación Sísmica FHWA</i> (FHWA, 2006).</p>

Figura 9. Puntos de corrosión en las vigas diafragma de acero.

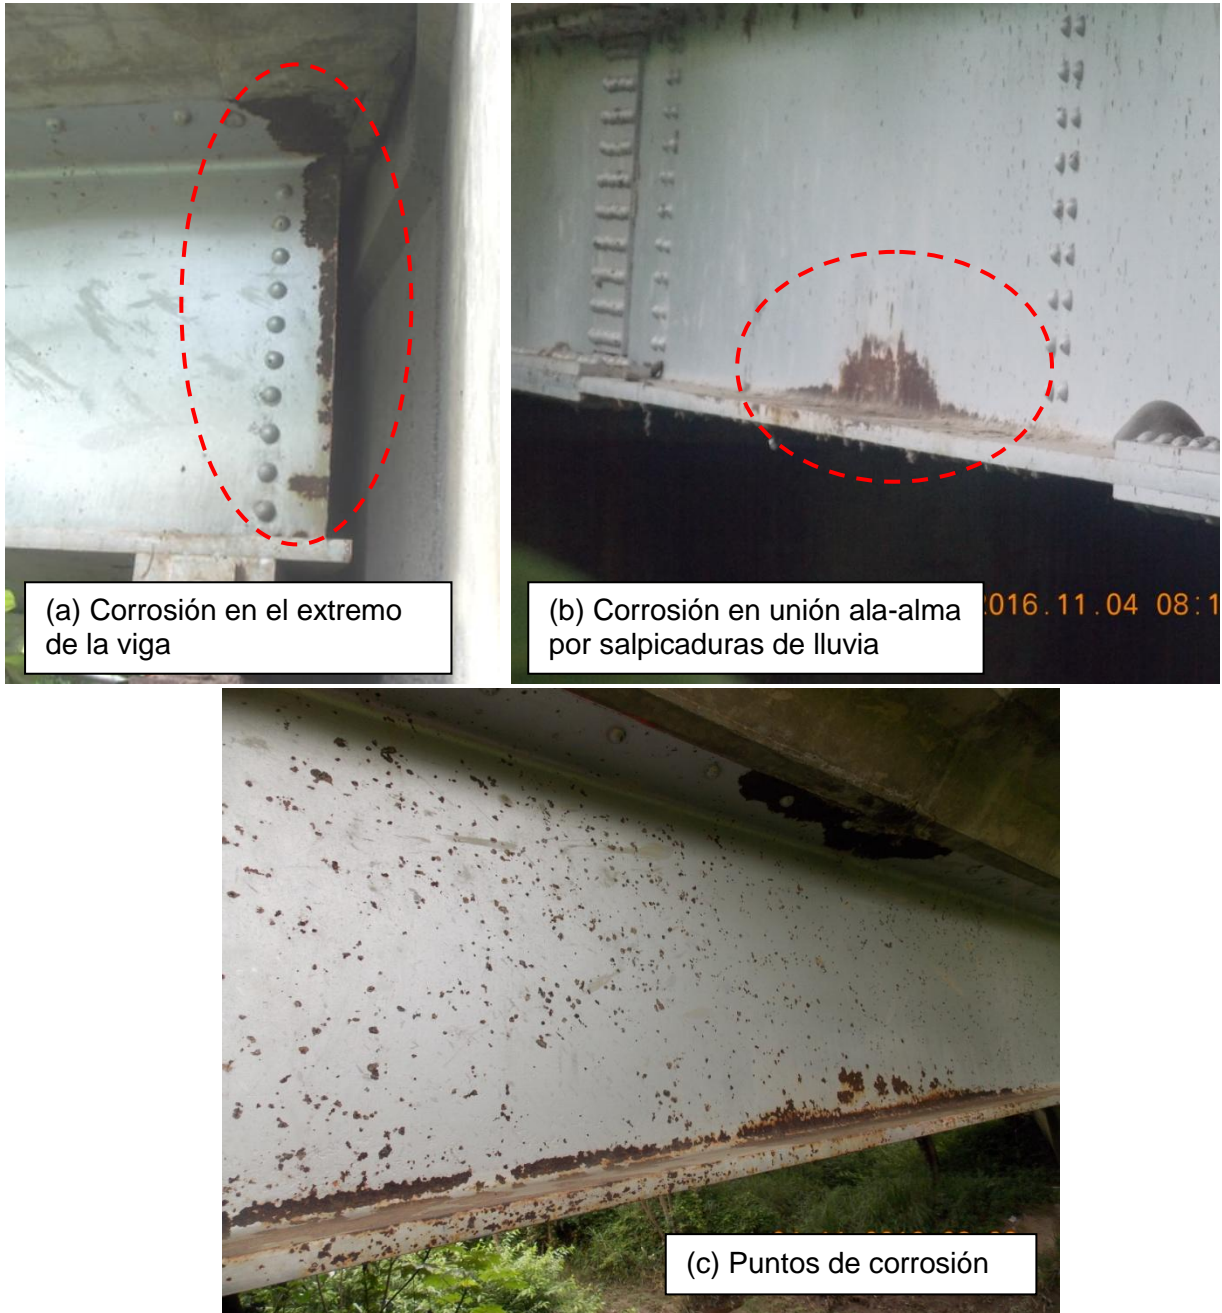
4.2. Vigas principales de acero	<p>Se observaron desprendimientos puntuales de la capa superficial de pintura de las vigas principales. (ver figura 10)</p> <p>Además, se observaron puntos de corrosión distribuidos en toda la superficie de las vigas principales. (ver figura 10)</p> <p>También se observaron zonas con corrosión puntual, debido a que en esos puntos se tiende a acumular agua que salpica de la lluvia y por el agua que ingresa a través de las juntas de expansión (ver figura 10)</p>	1	3	<p>Debido a la presencia de la sobrecapa de asfalto, evaluar la capacidad de carga viva de la superestructura utilizando la metodología LRFR descrita en el Manual AASHTO para Evaluación de puentes (AASHTO, 2011)</p> <p>Establecer un programa de mantenimiento periódico del puente que incluya la protección con un sistema de pinturas las vigas principales, vigas diafragma y apoyos del puente.</p> <p><i>(Continúa en la página siguiente)</i></p>

Figura 10. Zonas con corrosión localizada y puntos de corrosión en las vigas principales.

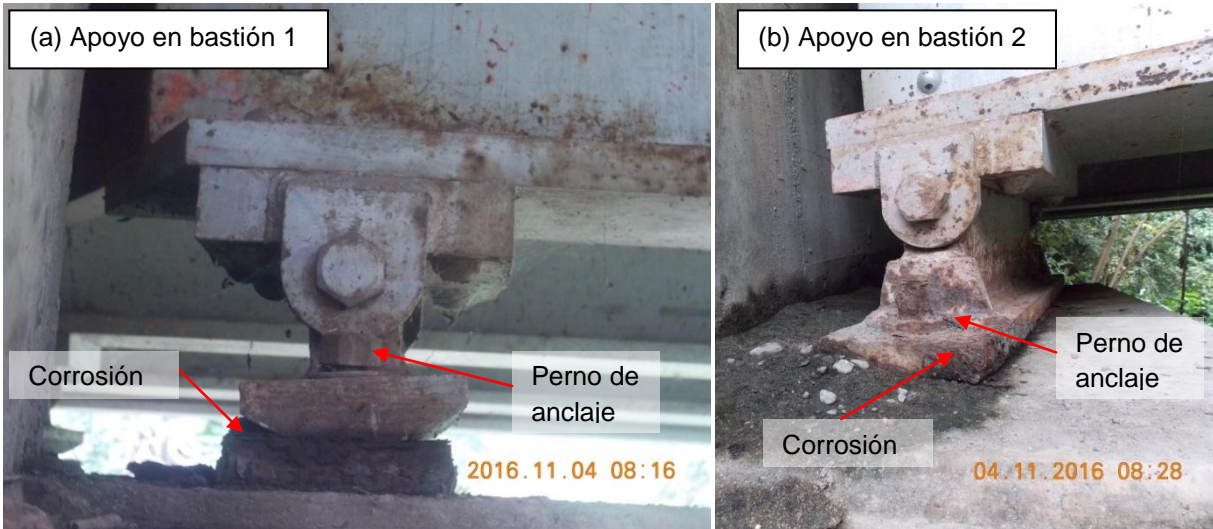
ELEMENTOS	OBSERVACIONES	GD	CE	RECOMENDACIONES
5.1. Apoyos en bastiones y pilas	<p>Los apoyos sobre ambos bastiones se encontraron con oxidación generalizada y corrosión localizada en la placa de base. Esto es producto del ambiente húmedo que se genera en la viga cabezal por el ingreso de agua a través de las juntas (ver figura 11).</p> <p>Los apoyos del puente evidencian ser sísmicamente vulnerables según los criterios del capítulo 4 del <i>Manual de Rehabilitación Sísmica FHWA</i> (FHWA, 2006).</p>	1	3	<p>Establecer un proyecto de rehabilitación del puente donde se incluya la sustitución de los apoyos considerando los requerimientos de diseño y las condiciones ambientales del puente.</p> <p>En caso de que se decida no sustituirlos, se recomienda intervenirlos de acuerdo a su estado de deterioro y siguiendo las recomendaciones del capítulo 8 del <i>Manual de Rehabilitación Sísmica FHWA</i> (FHWA, 2006).</p> <p>Mientras se decide la manera de atender los apoyos mediante un proyecto de rehabilitación, programar dentro de las labores de mantenimiento del puente la protección de todos los apoyos del puente con un sistema de pintura.</p> <p>En donde aplique seguir los procedimientos descritos en el <i>Manual de Especificaciones para la conservación de carreteras, caminos y puentes MCV-2015</i> (MOPT, 2015b) para la protección de superficies metálicas.</p>

Figura 11. Corrosión y oxidación en apoyos sobre los bastiones. Nótese que los apoyos son sísmicamente vulnerables.

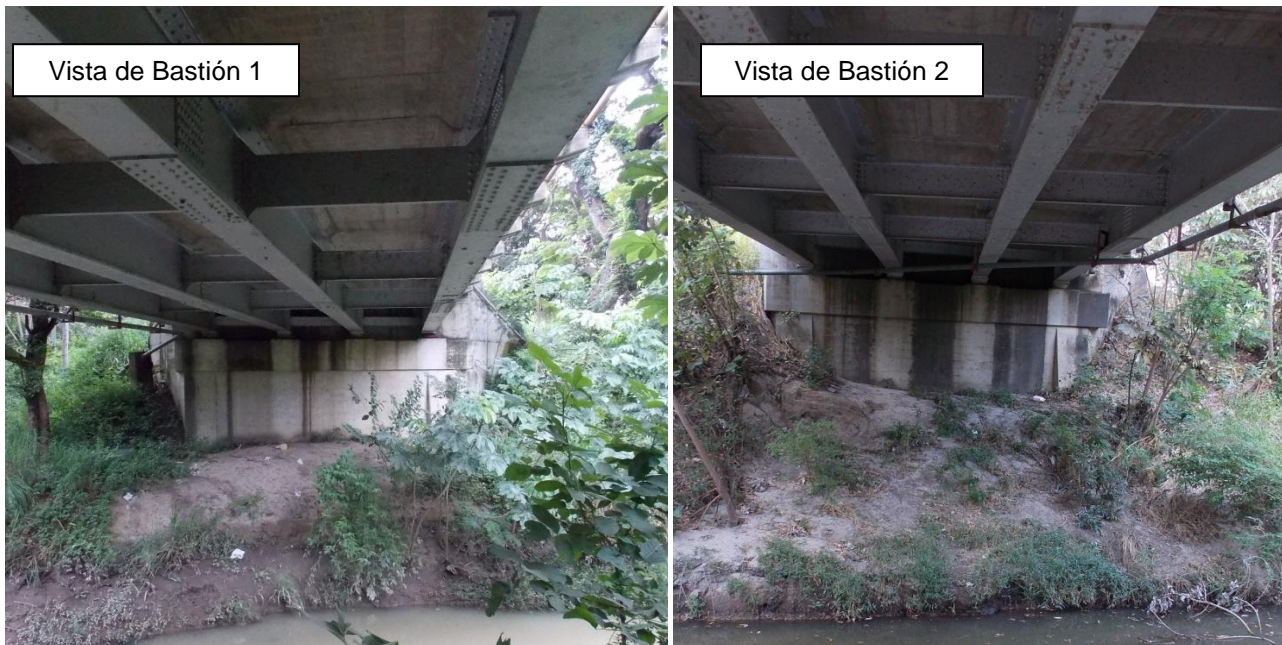
6.4. Protección de taludes frente al bastión	<p>Los taludes frente a los bastiones no estaban protegidos contra la erosión. Sin embargo, no se observó erosión en estos taludes (ver figura 12).</p> <p>En la reevaluación del 23 de febrero de 2017 no se encontraron deficiencias en los taludes frente al bastión relacionadas con la afectación del huracán Otto.</p>	1	2	<p>Valorar la posibilidad de incluir en un programa de mantenimiento periódico del puente un sistema de protección contra la erosión de los taludes frente a los bastiones del puente.</p>

Figura 12. Talud frente a los bastiones sin protección y manchas de humedad en la viga cabezal de ambos bastiones.

- d. Proteger los taludes frente a los bastiones contra la erosión.
 - e. Sellar las grietas de la barrera vehicular.
 - f. Colocar sistemas de contención vehicular en los accesos de acuerdo con las especificaciones del fabricante y lo establecido en el *Manual SCV: Guía para el análisis y diseño de seguridad vial de márgenes de carretera (Valverde, 2011)*.

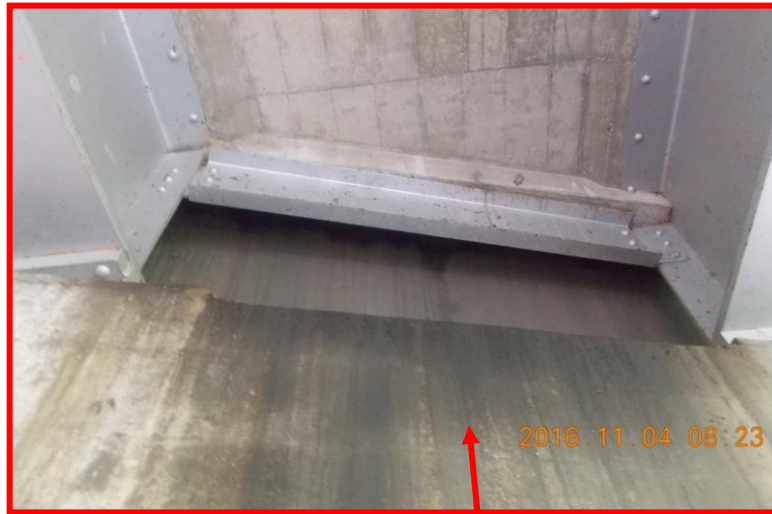
Ausencia de llaves de corte, cadenas, anclajes u otros dispositivos

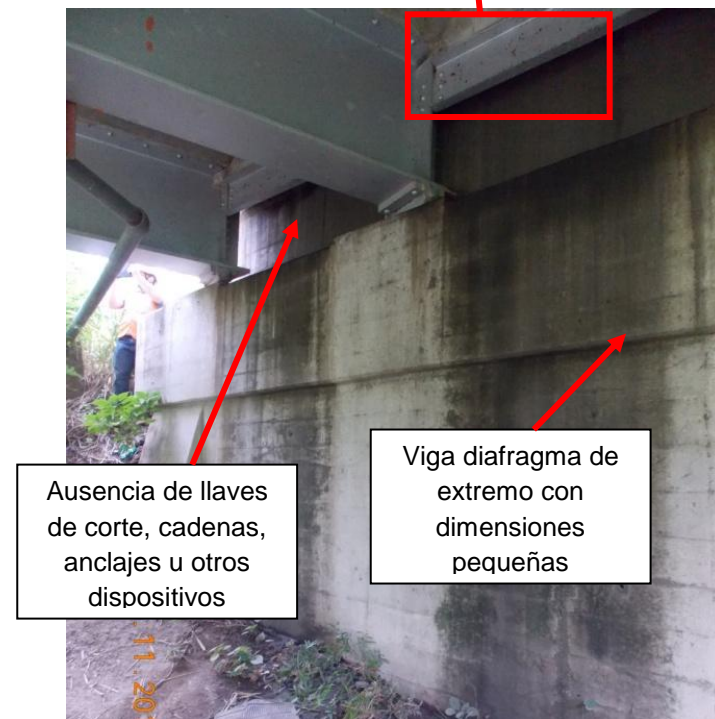
Viga diafragma de extremo con dimensiones pequeñas
