Proyecto: LM-PI-GM-06-2014

EVALUACIÓN DE LA CONDICIÓN ACTUAL Y PROPUESTA DE DISEÑO DE LAS ESTRUCTURAS DE PAVIMENTO EN RUTA 1-18-005 BARRIO SAN JOSÉ CURRIDABAT

Unidad de Gestión Municipal

San José, Costa Rica
Febrero, 2014

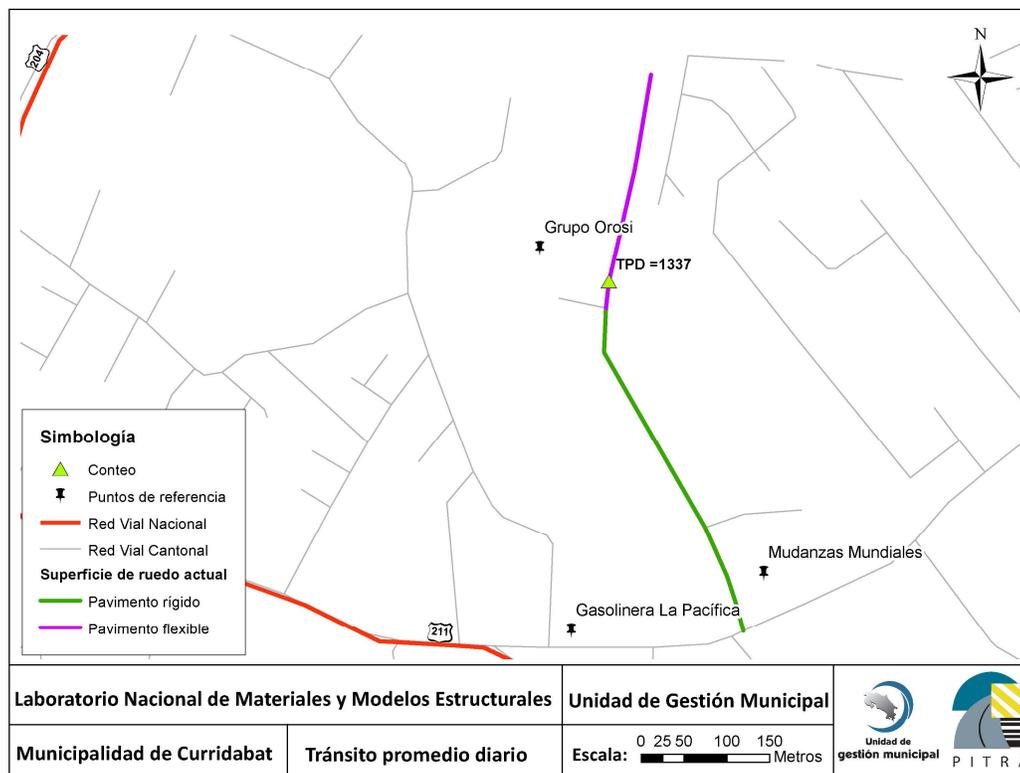
Figura 2. Conteos vehiculares en Ruta 1-18-005
Fuente: Lanamme UCR

Los resultados obtenidos de los conteos vehiculares y el procesamiento de los datos dio como resultado que el Tránsito Promedio Diario corresponde aproximadamente a 1337 vehículos.

Es importante notar que los porcentajes medidos de vehículos clasificados como medianos y pesados es de 22.8%; esta consideración es acorde con lo visto en campo, pues en esta zona existen industrias que generan tránsito pesado en la zona. Esto evidentemente tiene una influencia importante en el dimensionamiento de espesores en la propuesta de diseño derivado del número de ejes equivalentes de diseño. En la tabla 1 se muestran los resultados de los conteos.

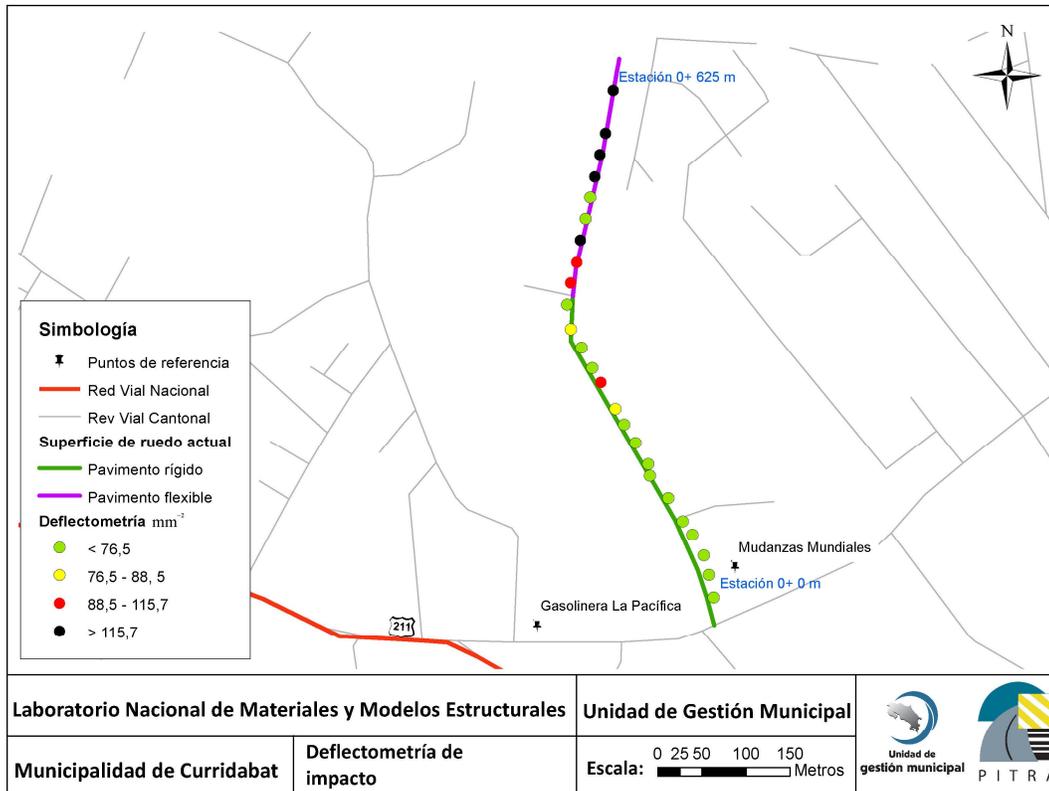
Figura 3. Resultado de la deflectometría en Ruta 1-18-005
Fuente: Lanamme UCR

La capacidad estructural de un pavimento es una de las variables más importantes en la determinación de las intervenciones a realizar para el mejoramiento de una vía. En el caso de la Ruta 1-18-005 se realizó la evaluación de esta capacidad por medio de la prueba de deflectometría en la totalidad del tramo. Los resultados obtenidos se muestran en la figura 3.

Una posible causa de los resultados positivos obtenidos en esta prueba en el tramo inicial es la presencia de losas de concreto en la superficie de ruede hasta aproximadamente 300 metros desde la intersección con la Ruta Nacional 211. La condición actual de esta zona donde se tienen múltiples fracturas de estas losas hace necesario sustituir las mismas. En la zona donde se tiene una estructura de pavimento flexible se nota que los valores de la deflexión son menores.

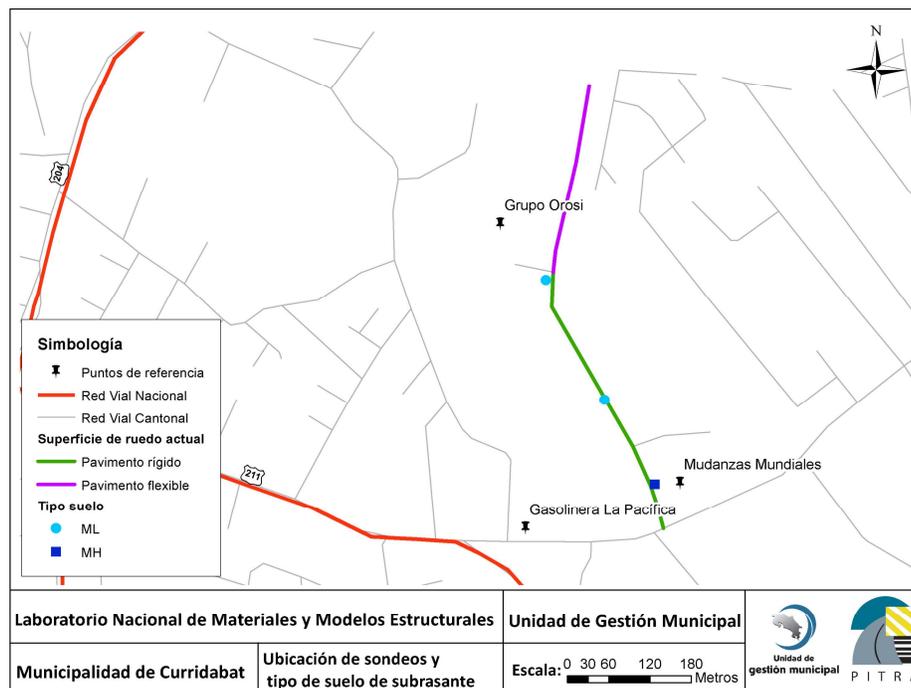
Figura 4. Ubicación de los sondeos realizados en ruta 1-18-005
Fuente: Lanamme UCR

Se obtuvo valores de CBR bajos (en promedio de 3.6%). La figura 4 muestra los puntos de sondeo y resultados de la prueba de CBR en sitio y los resultados de los sondeos se adjuntan como anexo.

De los resultados de este informe se establece que los suelos presentes en este tramo corresponden a limos de alta y baja plasticidad. Los valores obtenidos de la prueba de CBR en sitio confirman este hecho al registrar valores relativamente bajos, acorde a lo esperado para este tipo de suelos. Esta condición evidentemente constituye una desventaja para las estructuras de pavimento presentes pues su capacidad de soporte es baja.

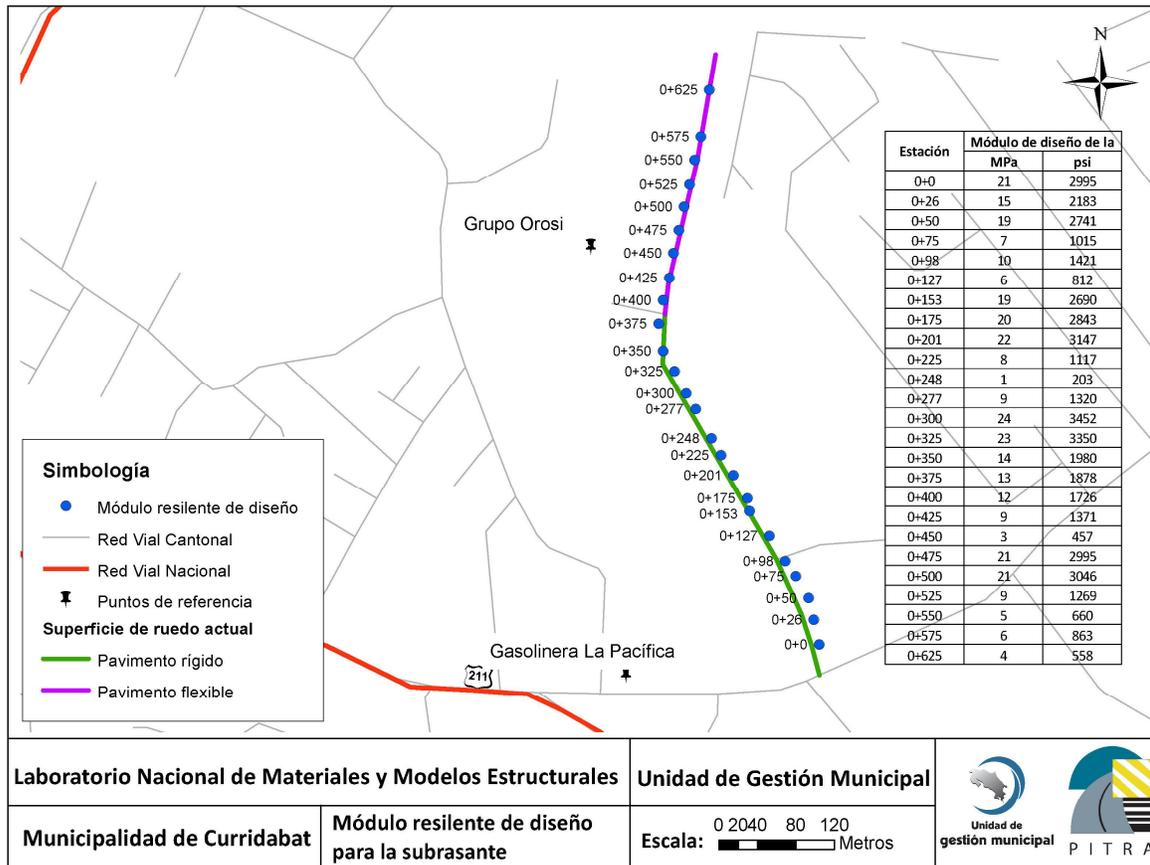
Figura 5. Módulos resilientes en subrasante Ruta 1-18-005
Fuente: Lanamme UCR

Estos valores obtenidos a partir del retrocálculo de módulos para la subrasante muestran la respuesta del suelo ante la aplicación de cargas; conocer esta respuesta es fundamental para determinar las intervenciones a realizar y las dimensiones de las capas de la estructura de pavimento a construir. Los resultados obtenidos se muestran en el anexo 1.

Estos valores son importantes para las labores de diseño, pues con estos se podrá determinar una solución basada en datos reales y no en suposiciones teóricas. Por lo tanto, estos datos son los que se utilizan para la generación de propuestas de intervención en este informe. Los resultados para la capa de subrasante en la ruta 1-18-005 se muestran en la siguiente figura.
