**INFORME ESPECIAL DE
AUDITORÍA TÉCNICA EXTERNA
LM-AT-89-07**

**ANÁLISIS DEL PROCEDIMIENTO APLICADO POR LA
DIRECCIÓN DE OBRAS DEL CONAVI PARA LA
SUPERVISIÓN DE LOS PROCESOS DE CONTROL Y
VERIFICACIÓN DE CALIDAD EN PROYECTOS VIALES**

DICIEMBRE DE 2007

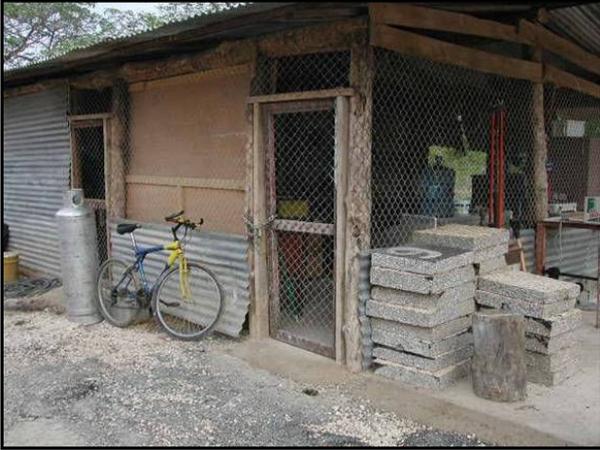
1. En el proyecto *“Mejoramiento de los accesos al puente sobre el Río Tempisque”* las instalaciones del laboratorio no reúnen las condiciones mínimas de seguridad y protección contra el intemperismo, ni condiciones apropiadas para el almacenamiento de las muestras de ensayo y muestras testigo. Adicionalmente las conexiones eléctricas (toma corrientes y enchufes) se encontraban en mal estado, con evidentes daños producto de problemas eléctricos, lo cual no asegura la protección de los equipos de laboratorio y sus componentes (ver Fotografía 1a y 1b). (Informe LM-PI-PV-AT-71-2003, Pág. 14 y 15).

a. Instalaciones de laboratorio en el proyecto de mejoramiento de los accesos al puente sobre el Río Tempisque. (Abril 2003)

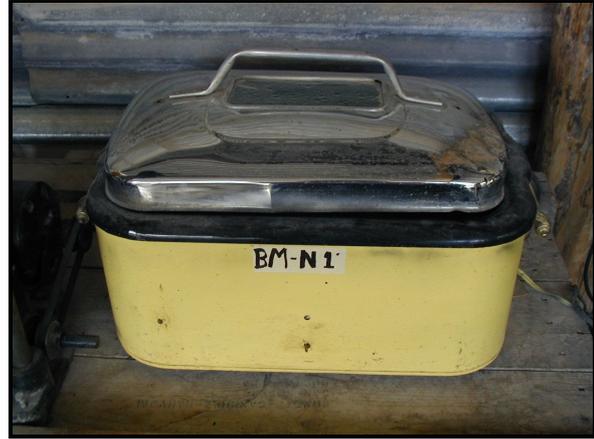
b. Equipos de laboratorio en el proyecto de mejoramiento de los accesos al puente sobre el Río Tempisque. (Abril 2003)

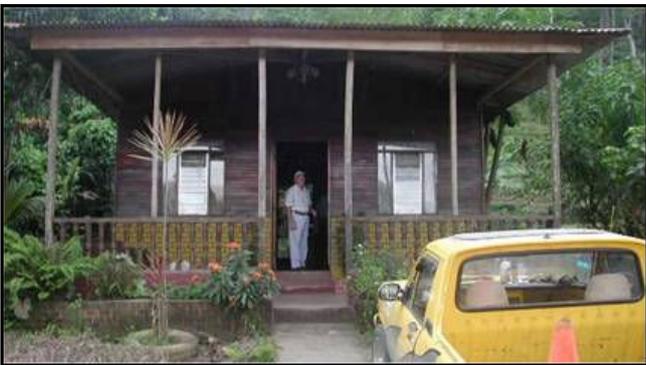
2. Las condiciones físicas de las instalaciones del laboratorio de verificación del proyecto *“Mejoramiento ruta Nacional No. 36. Sección Bribri-Sixaola”*, no garantizan la conveniente operación de los equipos de ensayo, así como la adecuada protección de las muestras y equipos, ante condiciones ambientales tales como corrientes de viento, humedad relativa y cambios de temperatura externa. Además se observó un evidente problema del suministro de corriente eléctrica, lo que imposibilitaba la operación segura y oportuna de los equipos (ver Fotografía 1c y 1d). (Informe LM-PI-PV-AT-24-2004, Pág. 9 y 10).

c. Instalaciones iniciales de laboratorio en el proyecto de mejoramiento ruta nacional N°36, Bribri Sixaola. (Marzo 2003)

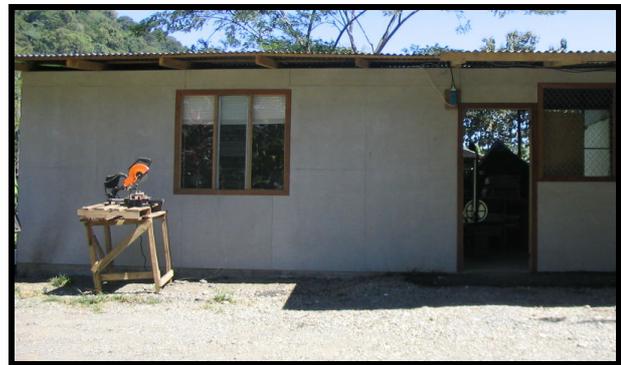
d. Instalaciones nuevas de laboratorio ubicado en el proyecto de mejoramiento ruta nacional N°36, Bribri Sixaola. (Febrero 2004)

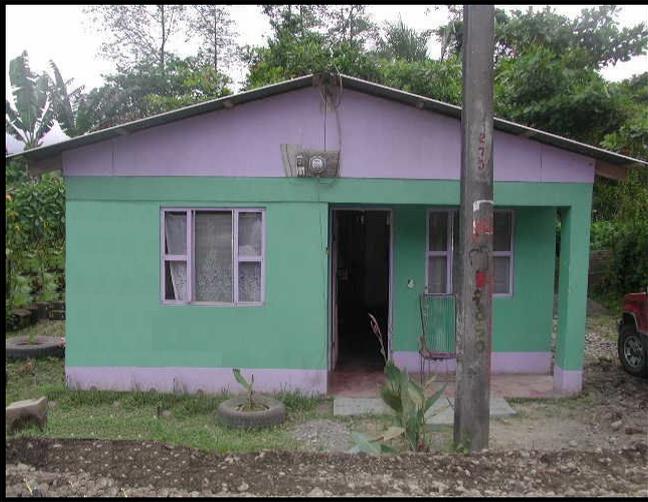
3. En el proyecto *“Mejoramiento ruta Nacional No. 36. Sección Bribri-Sixaola”* las instalaciones del laboratorio de control de calidad no reunían las condiciones mínimas apropiadas de seguridad, conexiones eléctricas en condiciones deficientes (tomacorrientes en mal estado y con evidente daño producto de problemas eléctricos), las condiciones de orden y limpieza no eran las adecuadas y comprometían la validez técnica de los resultados de ensayo de control de calidad (ver Fotografía 1e y 1f). (Informe LM-PI-PV-AT-114-2004, Pág. 9 a 16).

e. Instalaciones iniciales de laboratorio en el proyecto de mejoramiento ruta nacional N°36, Bribri Sixaola. (Agosto 2003)

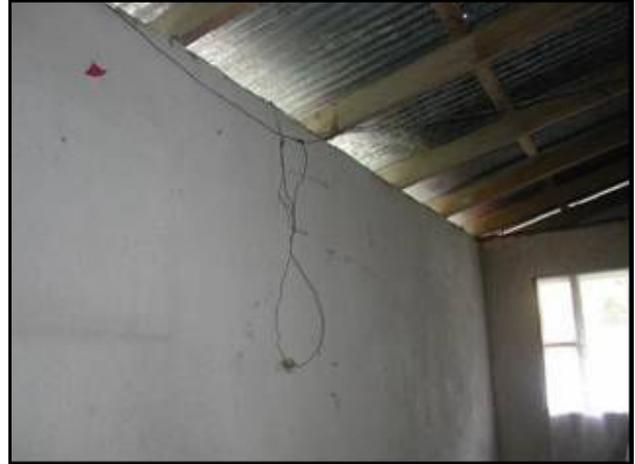
f. Condición de la conexiones eléctricas en el laboratorio en el proyecto de mejoramiento ruta nacional N°36, Bribri Sixaola. (Agosto 2003)
