# **Evaluación del Estado de Conservación Preliminar Proyecto Puentes San José - Caldera**

*Ciudad Universitaria Rodrigo Facio*

*Período 2006 - 2007*

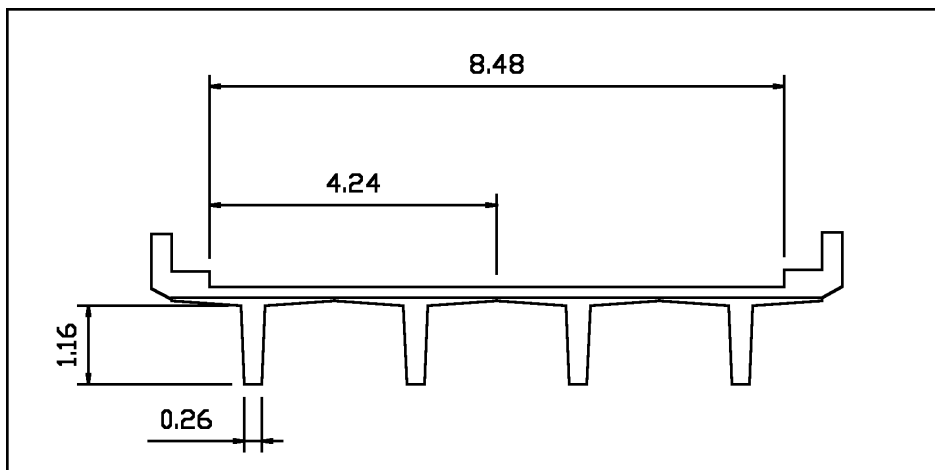
- Grietas en tablero, coinciden con unión de alas de vigas T
- Juntas en tablero dañadas

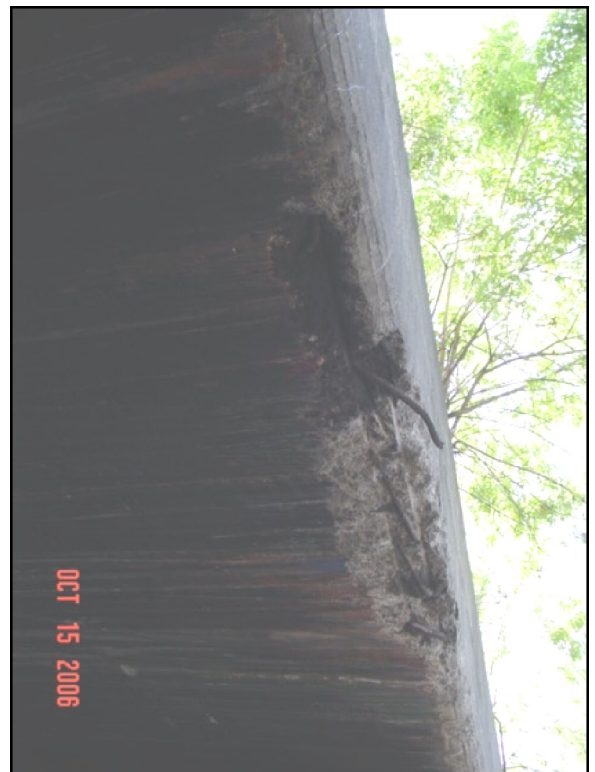
*Sección golpeada por vehículos de altura*

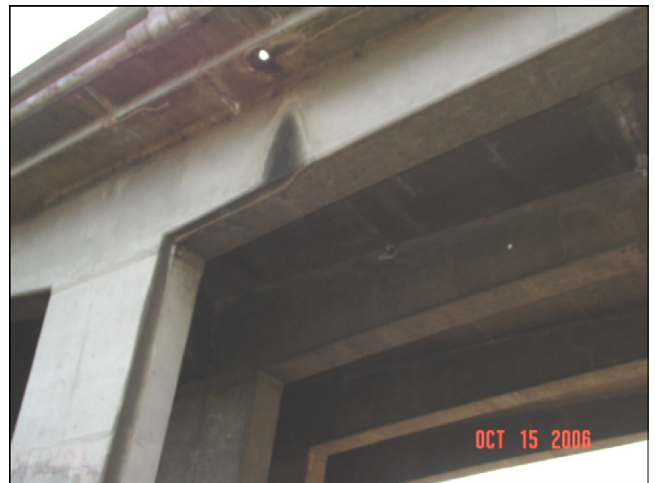
*Mancha por flujo de agua en pila*

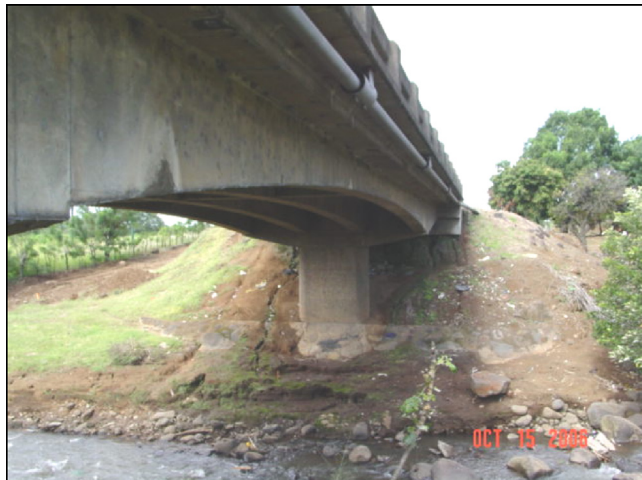
*Grieta en viga*

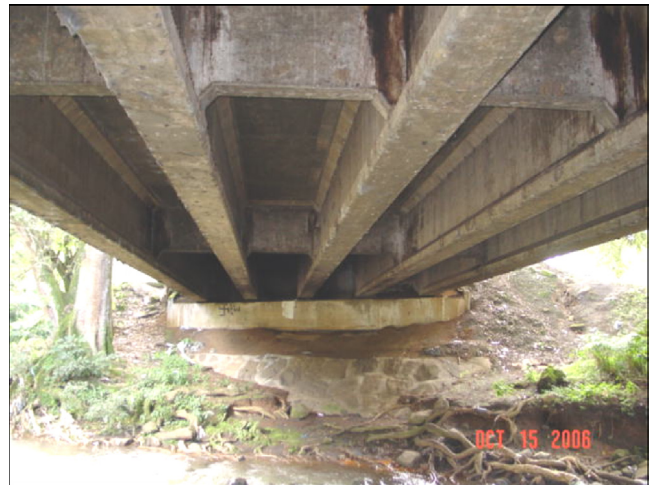
*Socavación en bastión*

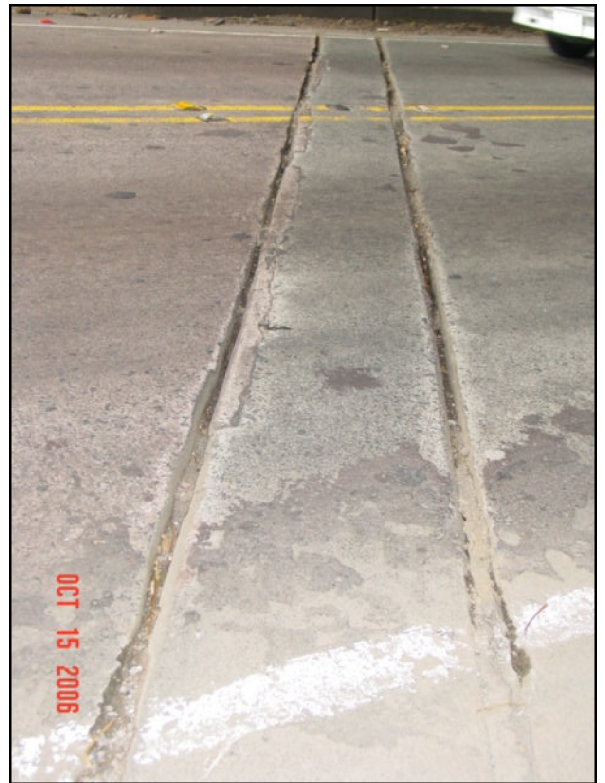
*Grieta en losa superior*

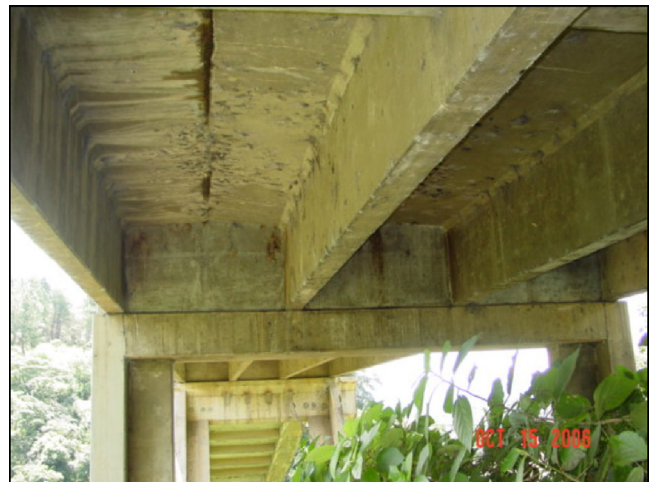
*Condición de suciedad en el bastión*

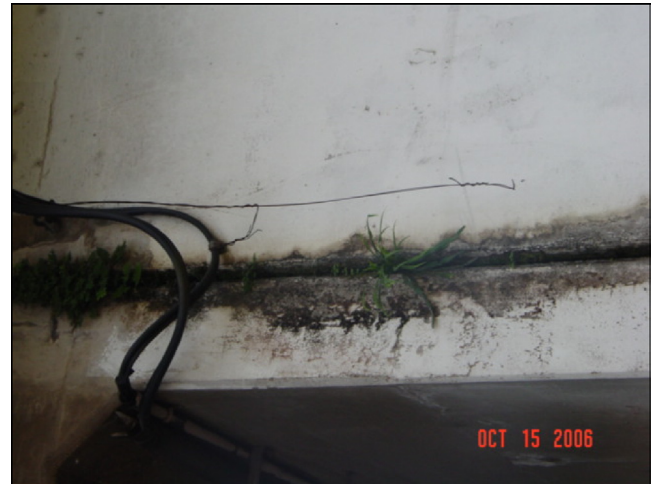
*Grieta en bastión*

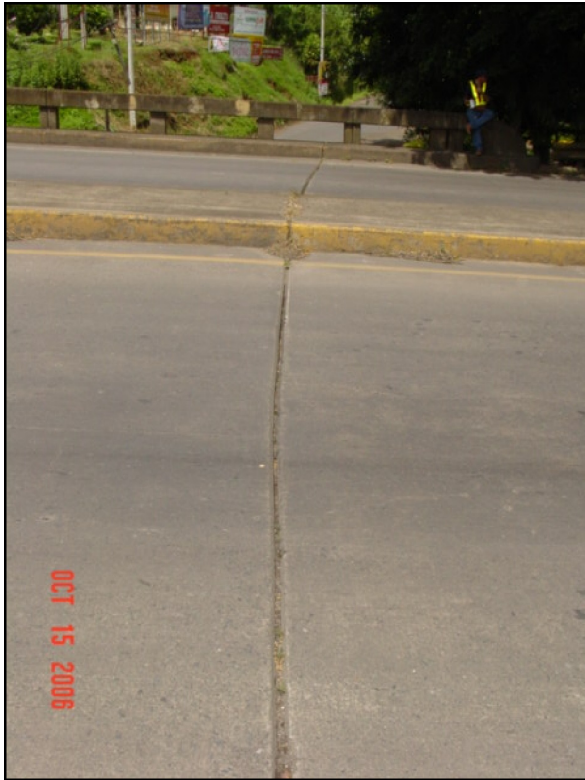
*Grieta en losa superior*

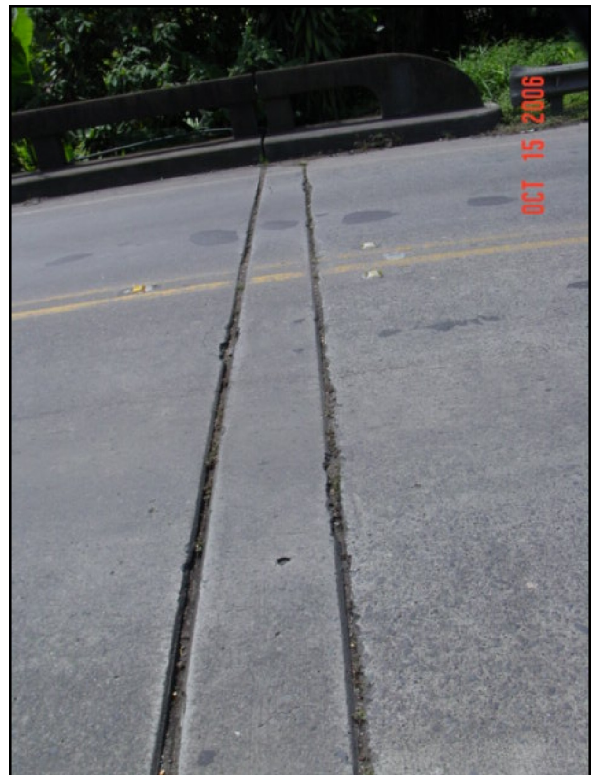
*Grieta en losa superior*

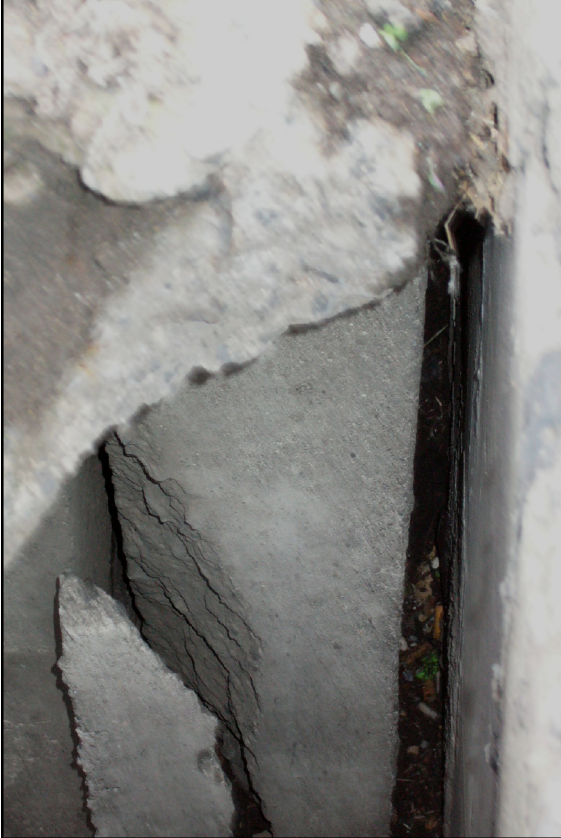
*Grieta en Diafragma*

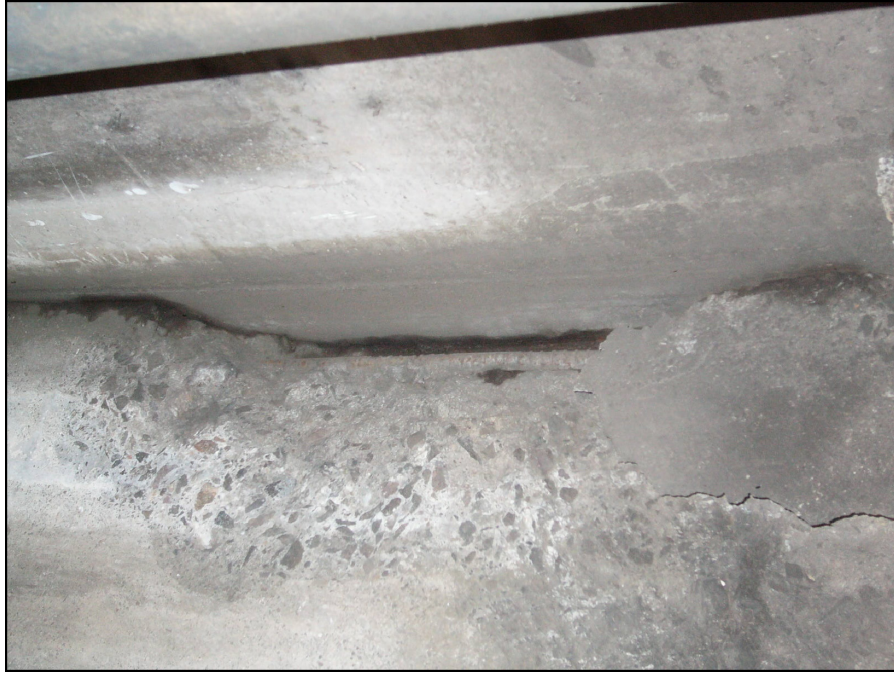
*Pérdida de concreto en bastión*
