Reporte No. PM 10-28

Inspección del Puente Cristo Rey sobre Quebrada Seca, Distrito La Rusia, Cantón de Flores

13 de Diciembre de 2010

Laboratorio Nacional de
Materiales y Modelos Estructurales

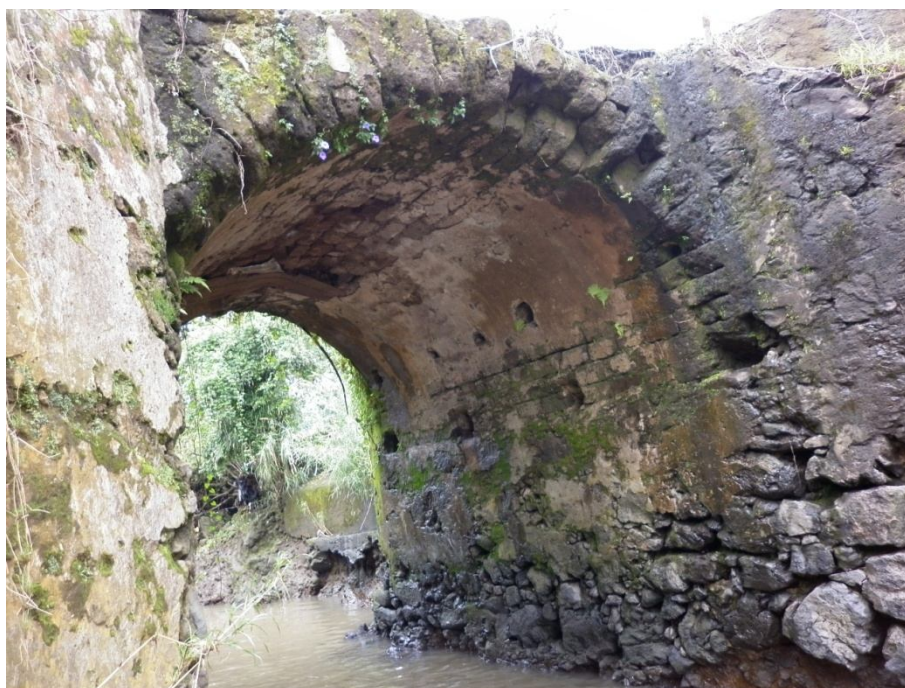
Figura 3. Sistema de arco en mampostería del puente

SUBESTRUCTURA		
Elementos	Observaciones	Recomendaciones
4.1. Bastiones	Se observó una importante pérdida del mortero que aglomera las piedras de mampostería (Ver Figuras 3 y 13).	Se recomienda sustituir el puente.
4.2. Aletones	Presentan gran socavación y pérdida de elementos de la mampostería de piedra (Ver figura 13).	Se recomienda reconstruir el puente.
4.3. Fundaciones	Presentan gran socavación en ambos costados del puente. No se han realizado obras que protejan las fundaciones originales.	Se recomienda reconstruir el puente.

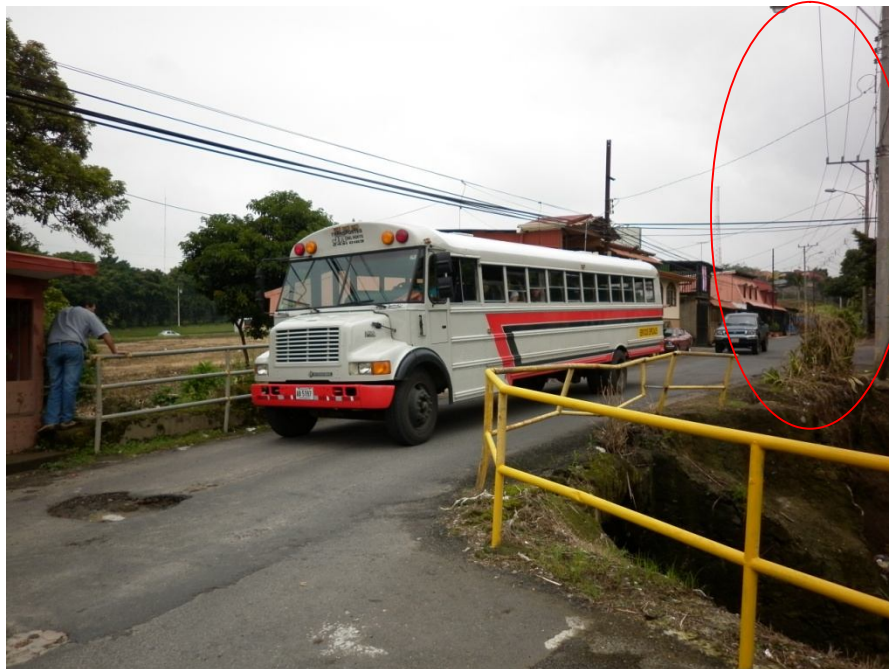
Figura 4. Tránsito pesado utiliza habitualmente esta estructura

1.6. Iluminación	Cuenta con iluminación procedente del alumbrado público (Ver figura 4)	Se recomienda investigar si el poste de alumbrado eléctrico debe relocalizarse en caso que se decida ampliar el puente. (este trámite generalmente es lento, por lo que debe hacerse con antelación)

Poste de alumbrado público
debe ser reubicado para
realizar reconstrucción

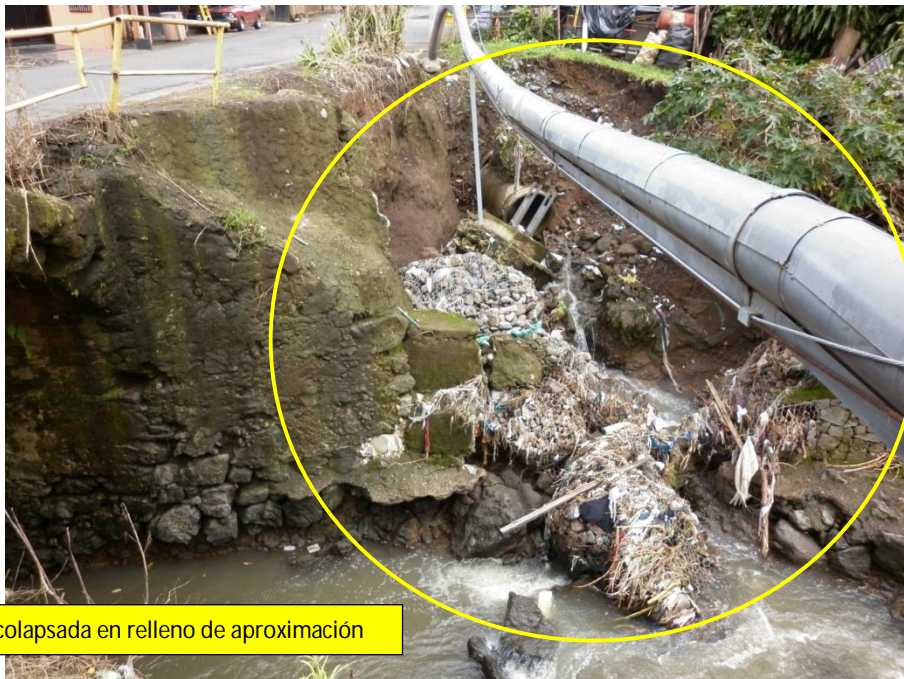
Figura 5. Problemas serios de manejo de aguas en cercanías de puente

2.3. Drenajes de accesos	<p>En ambos accesos hay sistemas de cunetas y alcantarillado que exhiben daños.</p> <p>Las aguas encauzadas por el sistema de drenaje proveniente del Oeste está generando el deslave del talud en el sector Norte del acceso Oeste (Ver figura 5)</p>	<p>Dar mantenimiento y limpieza al sistema de alcantarillado aledaño al puente (al menos 1 kilometro en ambas direcciones) para evitar que los flujos de agua de escorrentía lleguen a la estructura del puente y generen mayores daños.</p> <p>De forma inmediata se recomienda construir un sistema de drenaje apropiado para el acceso Oeste que evite los problemas de erosión del talud.</p>

Zona colapsada en relleno de aproximación

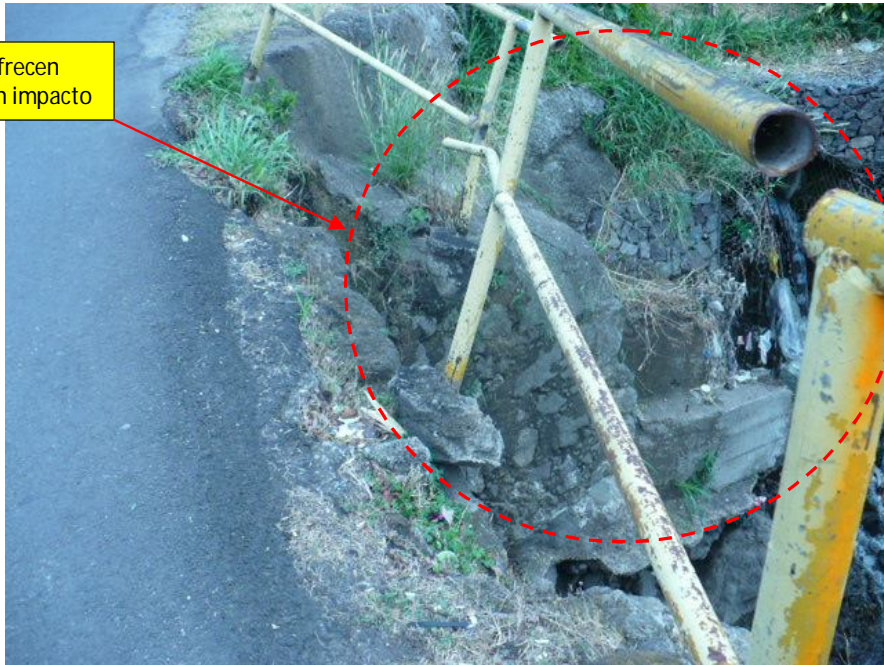
Figura 6. Barandas de acero en mal estado

SEGURIDAD VIAL		
Elementos	Observaciones	Recomendaciones
1.1. Barandas	Las barandas de tubos de acero no tienen la resistencia para prevenir la caída de un vehículo al cauce del río en caso de colisión. La baranda del costado Norte presenta impactos por parte de vehículos (Ver figura 6).	Se recomienda sustituir el puente por uno que cuente con un sistema de baranda apropiado.

Barandas dañadas no ofrecen
ninguna resistencia ante un impacto

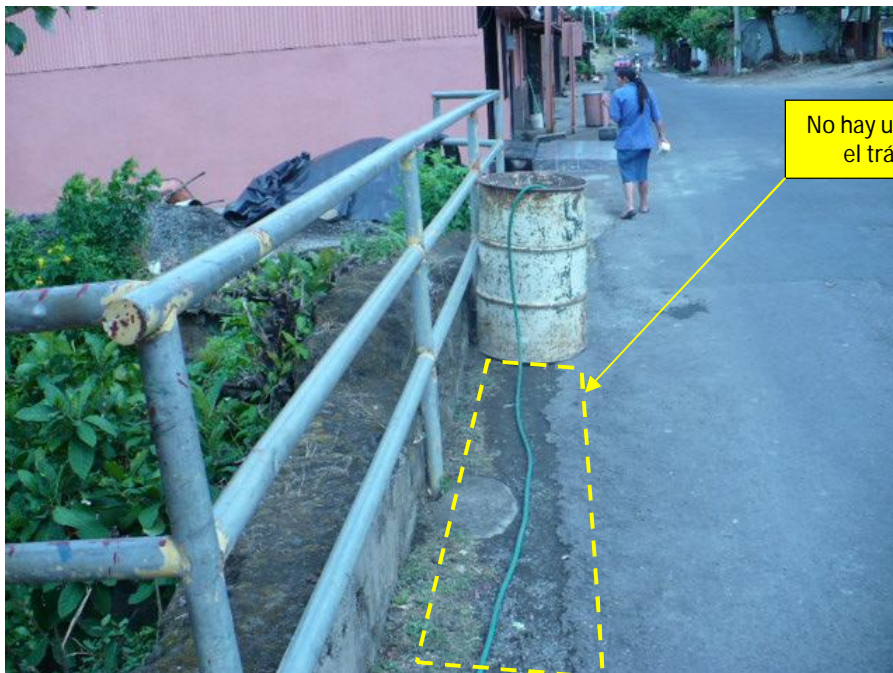
Figura 7. Ausencia de aceras en el puente

1.2. Aceras y sus accesos	El puente no cuenta con aceras (Ver figura 7). Por estar en medio de dos sectores ampliamente poblados y con centros de trabajo es evidente que el puente es altamente utilizado por peatones.	Se recomienda incorporar en el diseño de la nueva estructura del puente aceras en ambos costados del puente, siguiendo las dimensiones previstas en la Ley 7600.

No hay un espacio seguro para
el tránsito de peatones

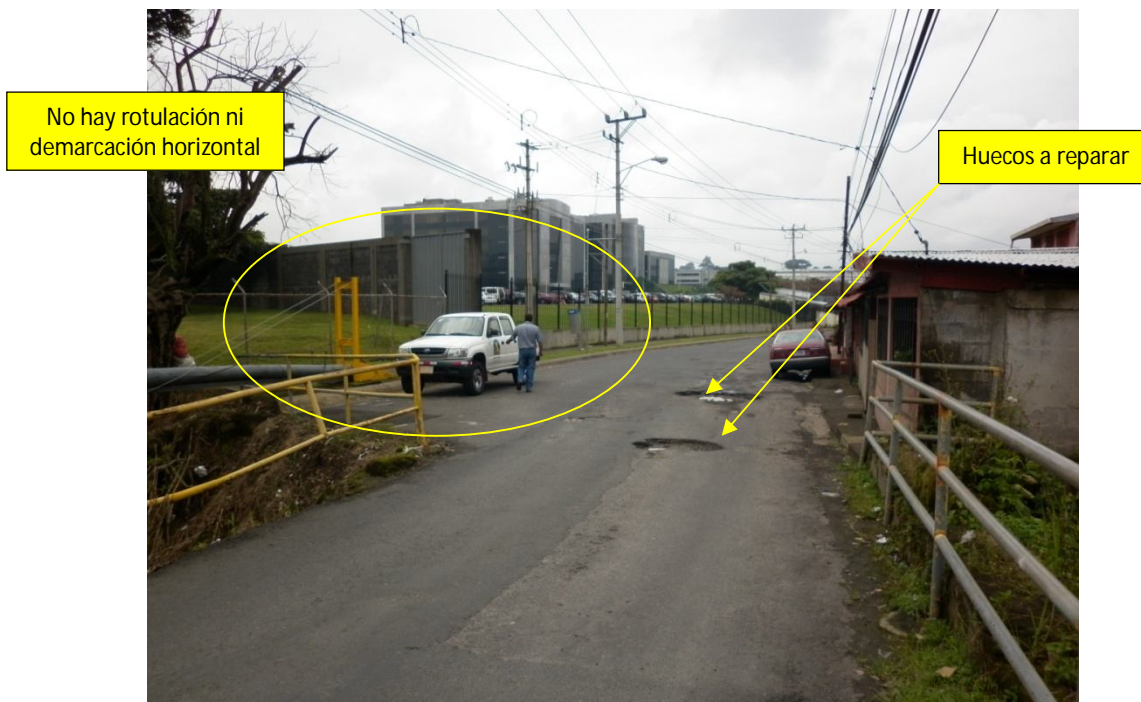
Figura 8. No existe demarcación horizontal o vertical en el sitio

1.3. Identificación	No cuenta con ningún tipo de identificación (Ver figura 8). No cuenta con rotulación de la carga viva de diseño.	Se recomienda colocar un rótulo de identificación con el nombre del puente (Quebrada que atraviesa) en ambos accesos. Se recomienda colocar sobre el nuevo puente una placa indicando la carga viva de diseño.

1.4. Señalización	No tiene señalización horizontal o vertical en sitio (Ver figura 8).	Se recomienda colocar de inmediato una señal tipo Ceda en el acceso este y demarcar horizontalmente la línea de parada y la señal horizontal de Ceda en este mismo acceso.

<p>Debe colocarse una señal de prevención indicando el mal estado del puente.</p> <p>Se recomienda colocar una señal restrictiva de carga donde se indique que se limita la circulación de vehículos livianos cuyo peso total no supere las 3 toneladas</p> <p>Se recomienda definir una vía alterna que pueda ser utilizada por los buses y los camiones de carga que normalmente utilizan esta vía. Una vez determinada esta vía alterna se recomienda colocar rótulos en los desvíos indicando el camino a tomar por parte de estos vehículos pesados.</p>

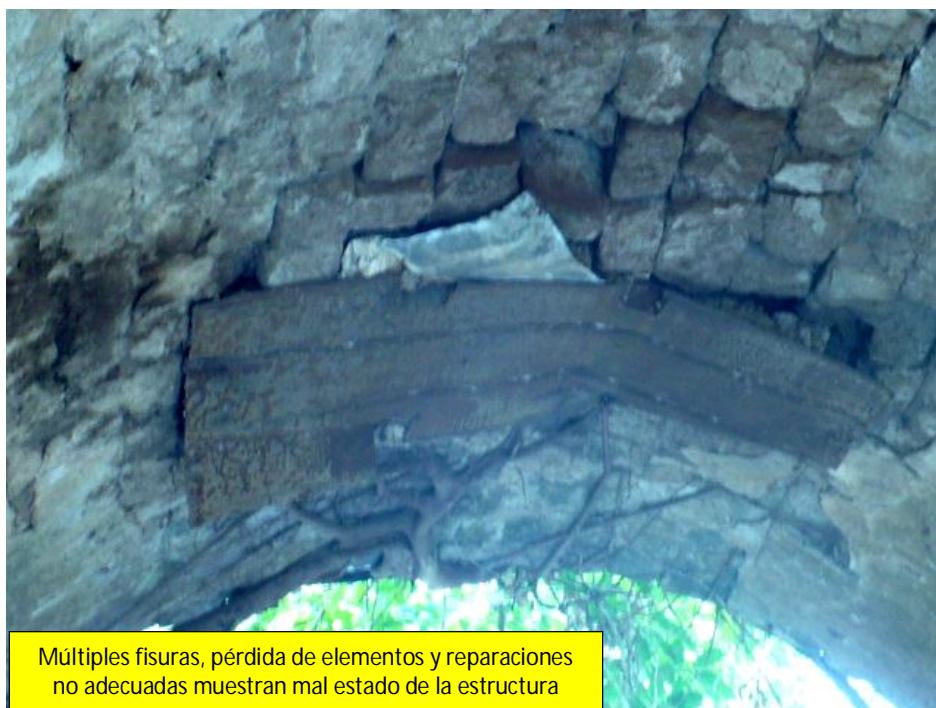
Figura 9. Vista inferior del puente

SUPERESTRUCTURA		
Elementos	Observaciones	Recomendaciones
3.1. Losa – Superficie inferior	<p>Se observó pérdida significativa del mortero que aglomera la mampostería de piedra.</p> <p>Se observó una placa metálica bajo la superestructura la cual aparenta haber sido utilizada como formaleta para colocar concreto en sustitución de las piedras perdidas (Ver figura 9).</p>	<p>Se recomienda sustituir el puente. Debido al estado del puente es que se recomienda restringir de inmediato el tránsito vehicular a solamente vehículos con una carga máxima de 3 Toneladas hasta tanto no se construya una nueva estructura.</p> <p>Seguir las recomendaciones del punto 1.4 concerniente a la determinación de rutas alternas para vehículos pesados.</p>

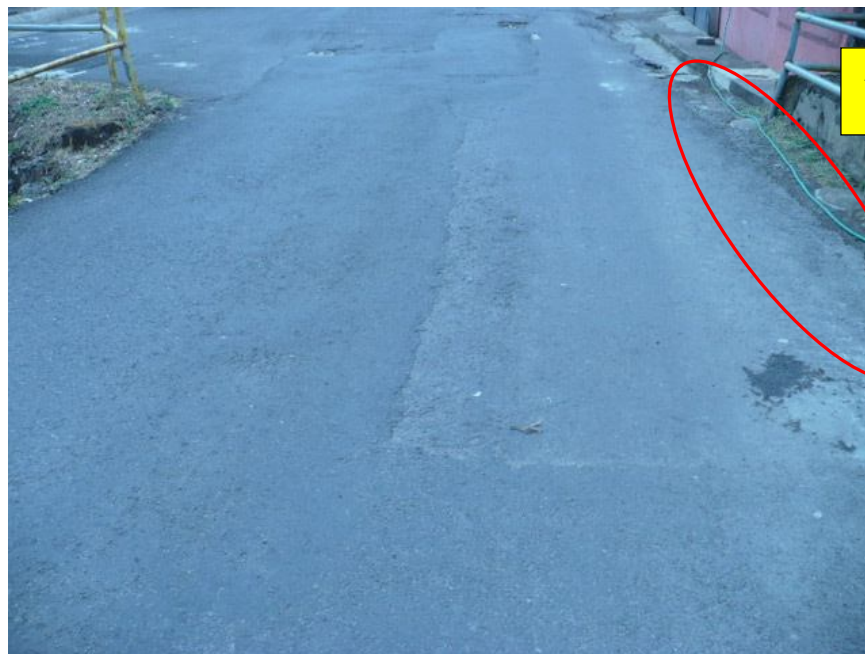
Figura 10. Superficie de ruedo y ausencia de elementos de manejo de aguas superficiales

2.2 Cunetas y drenajes del puente	No existen drenajes en el puente que evacuen las aguas de escorrentía que fluyen directamente hacia la subestructura (Ver figura 10)	Este problema se resuelve una vez que se sustituya el puente. Seguir recomendaciones del punto 2.3 para reducir el volumen de agua que llega a la superficie del puente.

2.4. Juntas de expansión	Las juntas no se pueden apreciar debido a las sobrecapas de asfalto existentes (Ver figura 10)	Ninguna.

Ausencia de drenajes
en el puente

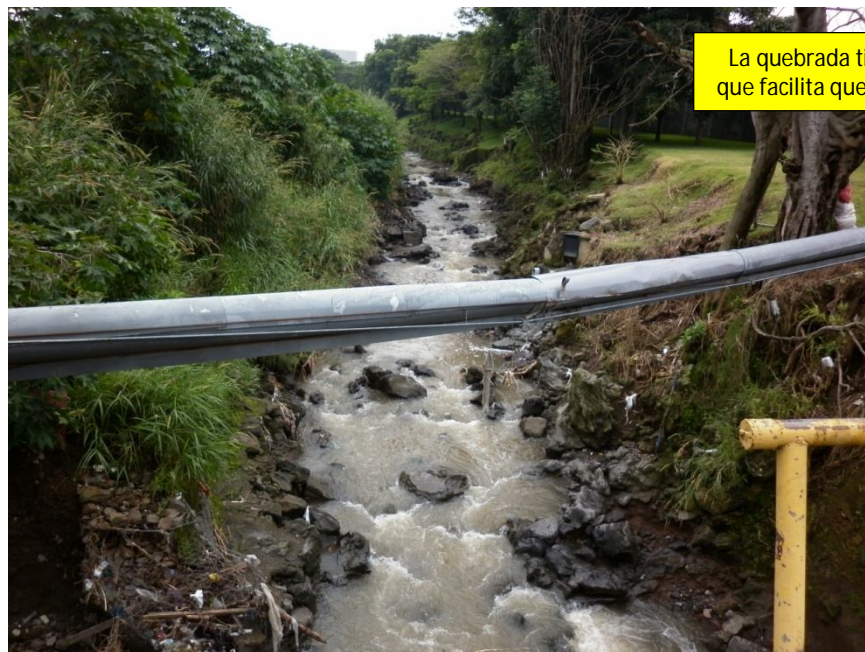
Figura 11. Cauce del río

2.5. Cauce del río	<p>Se observan evidencias de que el cauce no tiene suficiente capacidad hidráulica para las crecientes de agua que se originan, esto ha provocado deslizamientos e incluso el desborde del río sobre el puente según los mismos vecinos del lugar (Ver figura 11).</p> <p>Existen edificaciones en la margen izquierda, contiguo al bastión Este (Ver figura 12)</p>	Realizar obras de protección en los costados del cauce, especialmente en la margen derecha del río.
--------------------	--	---

La quebrada tiene poca área hidráulica, lo
que facilita que el nivel suba hasta el puente

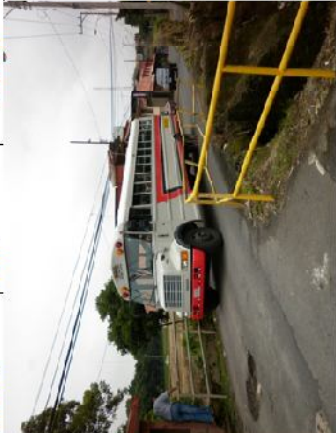
Notas: Tránsito pesado utiliza habitualmente esta estructura		Notas:	
Foto No. 9	Fecha: 26022010	Foto No. 10	Fecha: 26022010

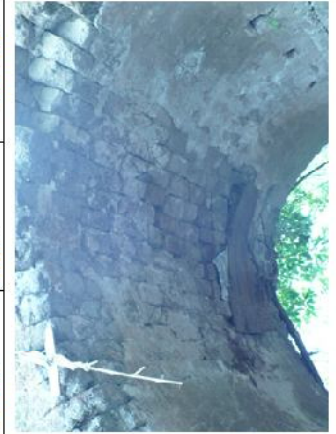
Notas:		Notas:	
Barandas de acero en mal estado		Vista inferior del puente	
Fecha:		Fecha:	
Notas:		Notas:	
Parte superior de la losa con boches y sobre capa de asfalto.
