## Programa de Infraestructura del Transporte (PITRA)

Informe No. PM10-11

### Inspección del Puente Salitrillos sobre el Río Torres, Distrito San Rafael, Cantón Montes de Oca

14 de Enero del 2011

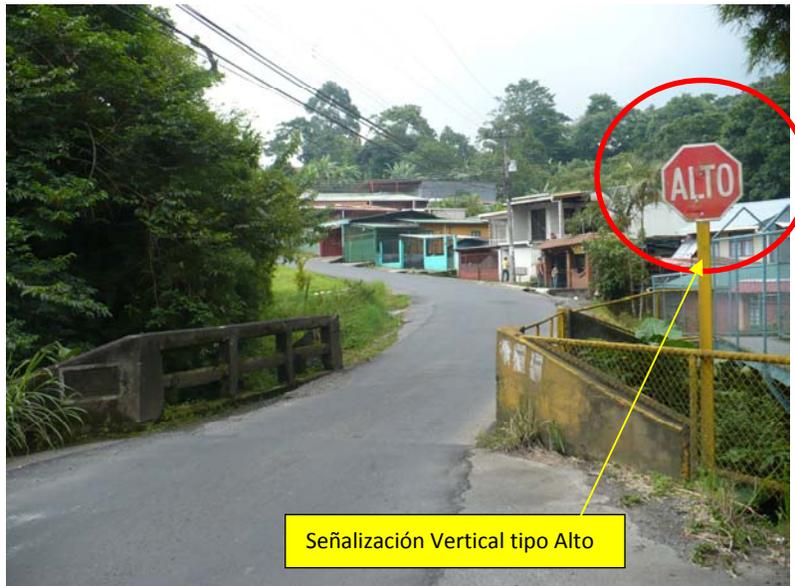
**Figura 3.** Puente Salitrillos - Río Torres, vista hacia el Noreste.

1.3. Identificación	El puente no está debidamente identificado (Ver Figura 3).	Colocar dos rótulos, uno por sentido, que identifiquen al puente.
1.4. Señalización vertical y horizontal	No existe un rótulo de velocidad máxima o información de la carga viva de diseño. Existe un rótulo de Alto, el cual presenta leve deterioro. No existe demarcación horizontal ni capta-luces para canalizar el tránsito vehicular (Ver Figura 3).	Colocar rótulos de velocidad máxima en ambos sentidos. Si se construye un puente nuevo, adherir una placa a la baranda indicando la carga viva de diseño. Demarcar la superficie de rodamiento de los accesos y del puente con pintura retro-reflectiva, incluir capta-luces en la demarcación horizontal y delineadores verticales a la entrada del puente. Reemplazar el rotulo de alto por uno que indique CEDA el paso.

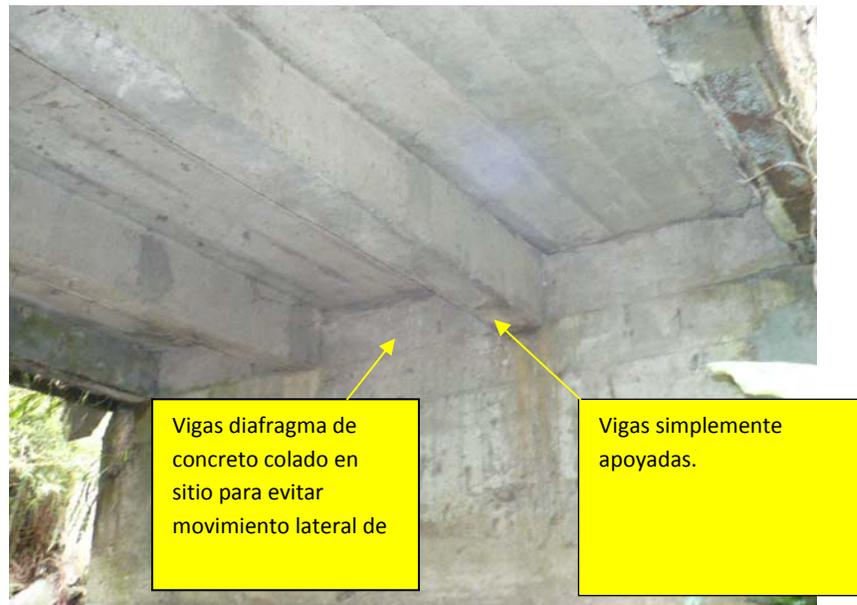
**Figura 5.** Vista inferior del puente.

<b>SUBESTRUCTURA</b>		
<b>Elementos</b>	<b>Observaciones</b>	<b>Recomendaciones</b>
4.1. Apoyos	No se observaron daños en la zona de los apoyos (Ver Figura 5).	Monitorear en la próxima inspección
4.2. Bastiones	No se observaron daños en los bastiones (Ver Figura 5).	Monitorear en la próxima inspección.
4.3. Aletones	Los aletones no presentan grietas u otro tipo de daño.	Monitorear en la próxima inspección
4.4. Fundación de bastiones	No se observó socavación de los bastiones.	Monitorear en la próxima inspección.

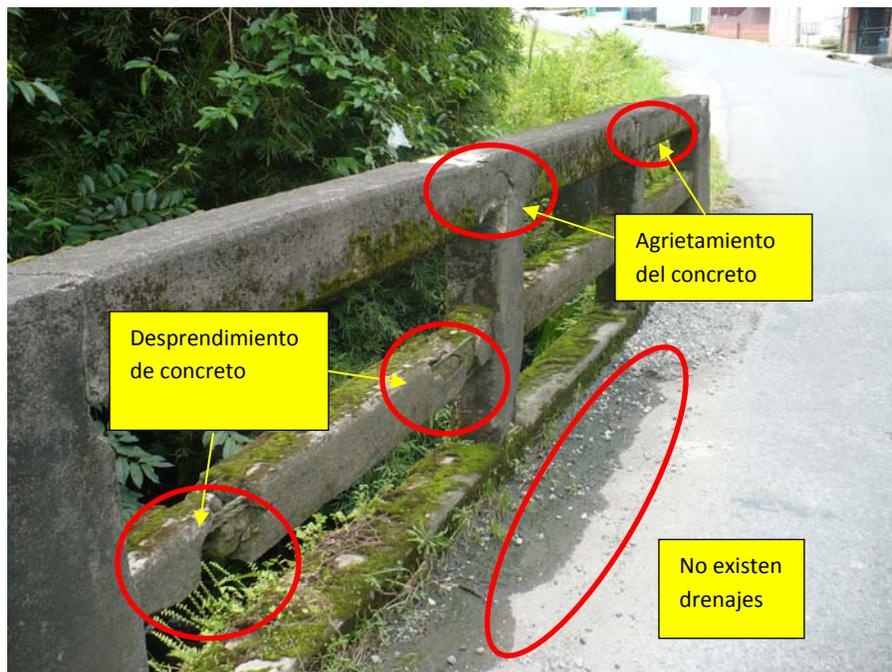
<b>SEGURIDAD VIAL</b>		
<b>Elementos</b>	<b>Observaciones</b>	<b>Recomendaciones</b>
1.1.Barandas	Las barandas de concreto presentan agrietamiento excesivo y desprendimientos de concreto (Ver Figuras 7 y 8). La baranda metálica colocada para reemplazar la baranda de concreto en el costado Este no aparenta tener la capacidad necesaria para evitar que un vehículo caiga al cauce. (Ver Figuras 9 y 10).	Se recomienda sustituir el puente por otro de dos vías. En caso de que no se sustituya el puente se recomienda reemplazar las barandas.

**Figura 7.** Deterioros observados en la baranda de concreto.

- Reemplazar el rotulo de ALTO por uno que indique CEDA el paso.
- Pintar las barandas del puente existente con pintura reflectiva e impermeabilizante por mientras se construye el nuevo puente.

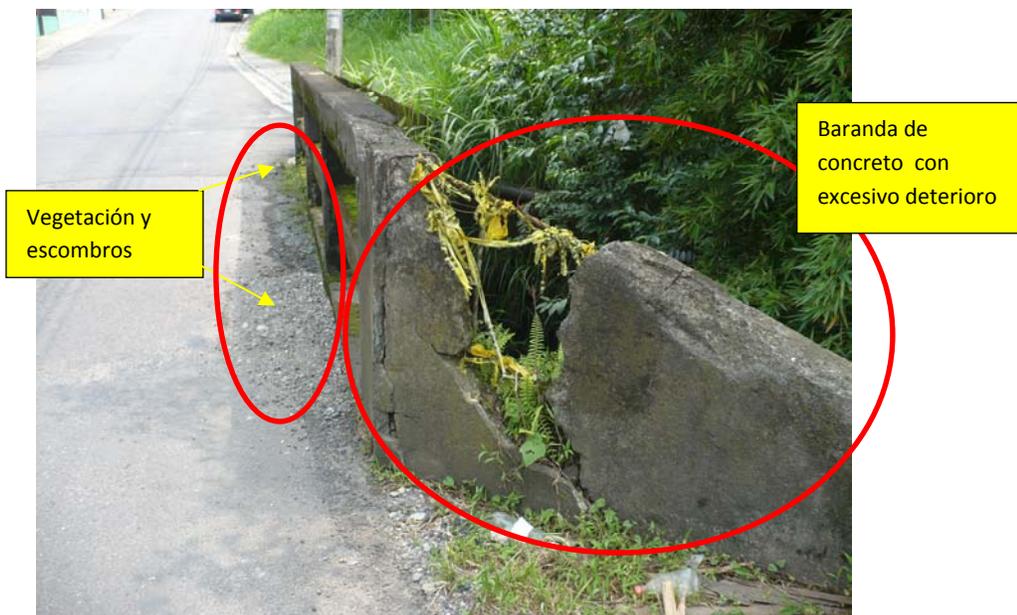
2.2. Cunetas y drenajes del puente	El puente no cuenta con cunetas ni drenajes, los sedimentos se acumulan al borde de la calzada (Ver Figuras 7 y 8).	Este problema se resuelve al construir un puente nuevo el cual debe contar con cunetas y drenajes. Se recomienda establecer un programa de mantenimiento periódico de la estructura en el que se incluya la limpieza de los sedimentos y desechos.

**Figura 8.** Estado de deterioro de la baranda de concreto y acumulación de vegetación y sedimentos en bordillo.

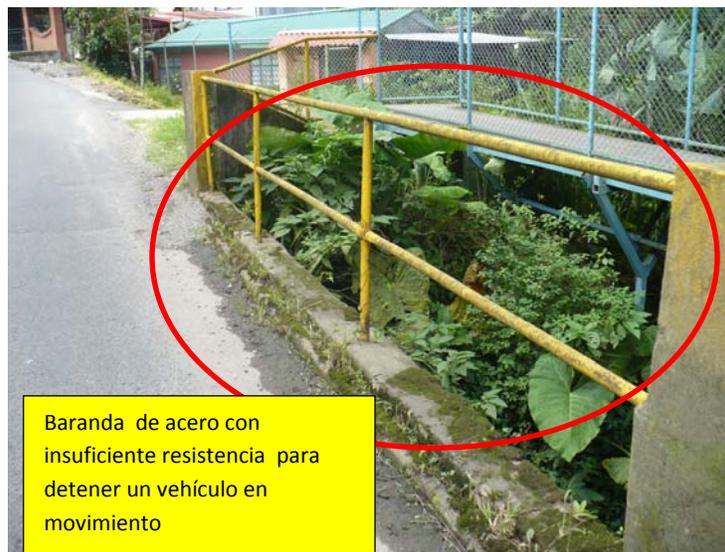
**Figura9.** Baranda de acero utilizada para sustituir la baranda original de concreto.

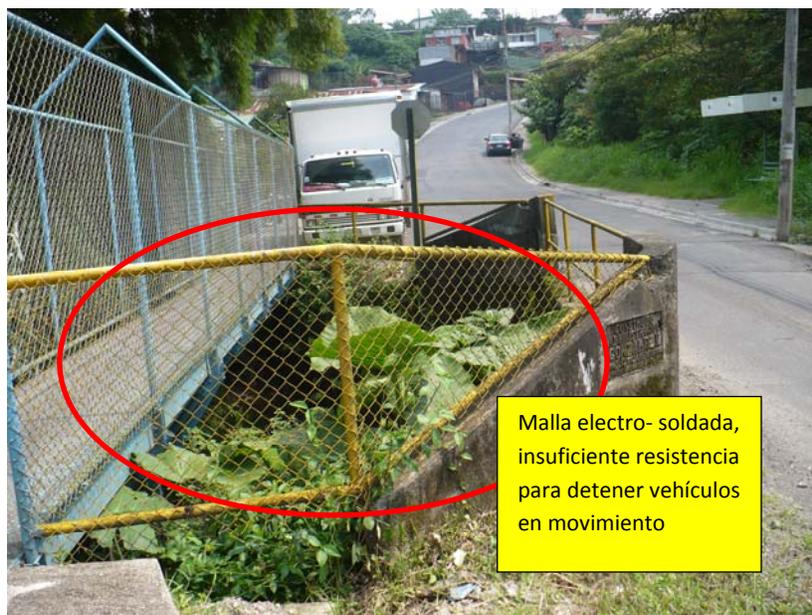
1.5. Sistema de Protección – Guarda vías	El sistema de protección existente está severamente deteriorado y es insuficiente para evitar que vehículos caigan al cauce del río (Ver Figuras 8 y 9).	Diseñar un sistema de protección a los costados del puente y sus accesos, para evitar que vehículos caigan al cauce del río.

**Figura10.** Sistema de contención inadecuado.

- Colocar guardavías en ambos accesos del puente para evitar que vehículos caigan al cauce del río.
- Proveer demarcación horizontal, delineadores verticales, captaluces e iluminar el puente (Ver Tabla No.1) para mejorar la visibilidad del puente y sus accesos.
- Colocar rótulos de identificación y una placa adherida a la baranda indicando la carga viva de diseño.

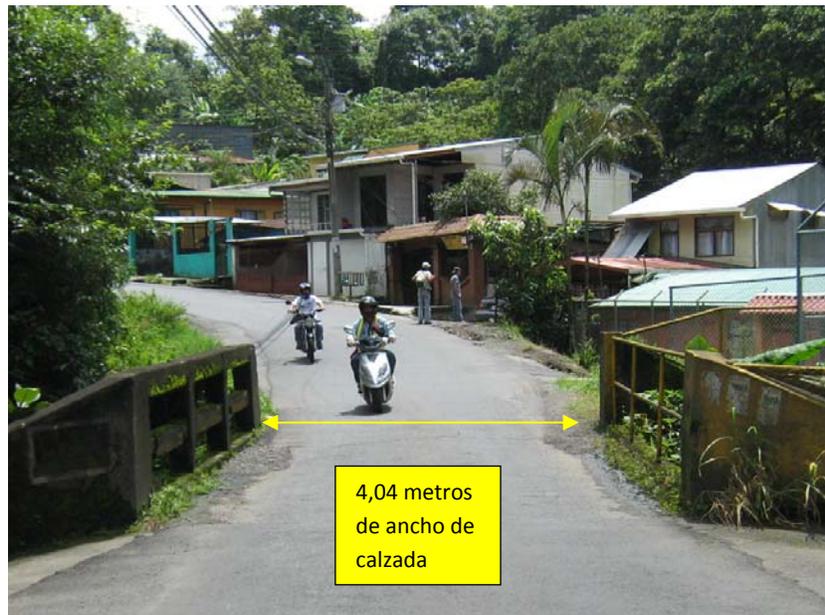
**Figura11.** El puente es de un solo carril y tiene un reducido espacio de maniobra

- Gestionar el diseño y construcción de una nueva superestructura de puente con capacidad para dos vías, una en cada sentido, y aceras según la ley 7600 para proveer mayor capacidad de flujo vial y mejorar la seguridad vial existente.

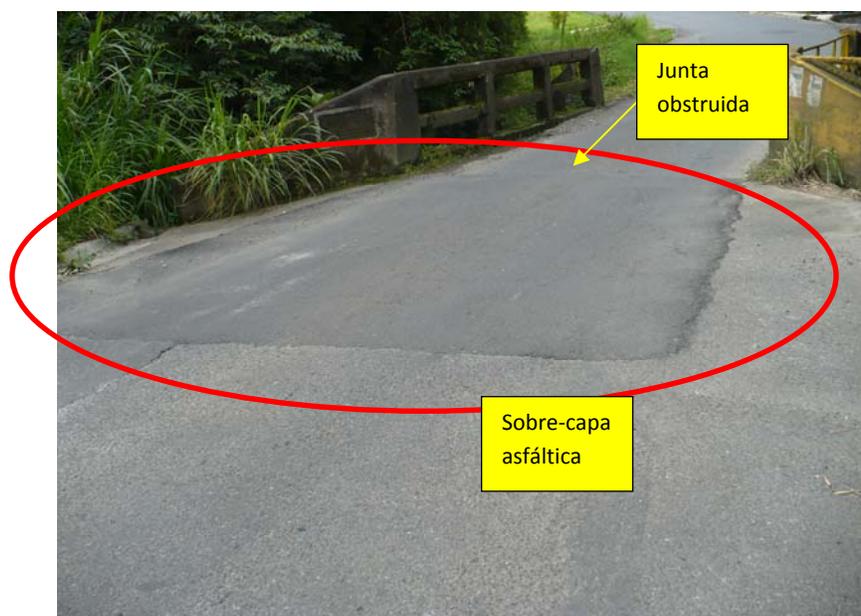
<b>SUPERFICIE DE RODAMIENTO, ACCESORIOS, ACCESOS Y OTROS</b>		
<b>Elementos</b>	<b>Observaciones</b>	<b>Recomendaciones</b>
2.1. Superficie de rodamiento	La superficie de rodamiento presenta ondulaciones en las sobrecapas asfálticas colocadas (Ver Figura 12).	Este problema se resuelve al construir un puente nuevo.

2.4. Juntas de expansión	Las juntas de expansión están obstruidas por la mezcla asfáltica (Ver Figura 12).	Este problema se resuelve al construir un puente nuevo.

**Figura12.** Ondulaciones en la sobre-capa asfáltica y juntas obstruidas.

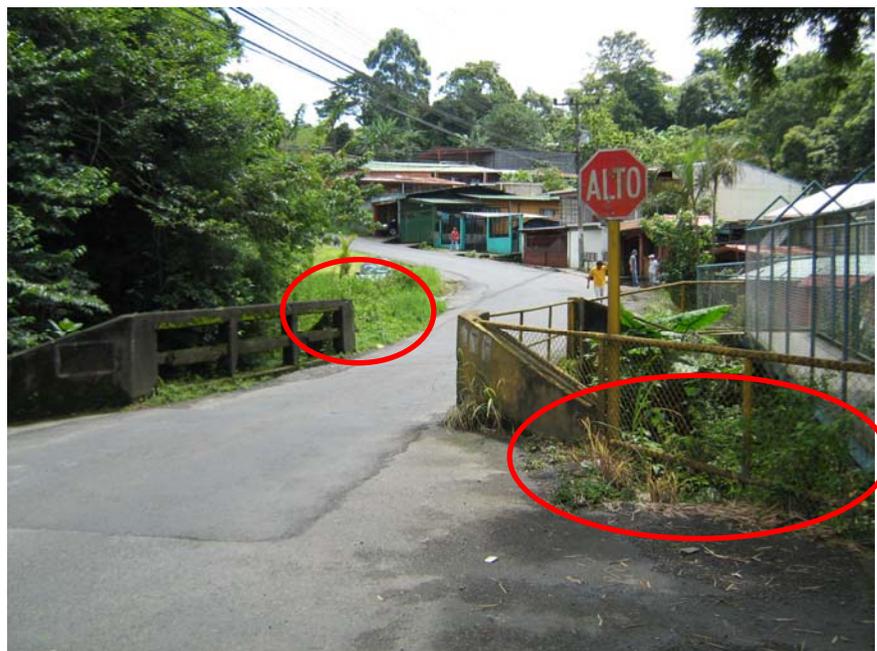
2.3. Drenajes de accesos	Los accesos carecen de un sistema de drenaje adecuado que encaucen las aguas producto de la escorrentía superficial lejos de los taludes del relleno de aproximación. (Ver Figura 13).	Construir un sistema de drenaje para los accesos.

**Figura 13.** Drenajes de los accesos inadecuados.

- Construir un sistema de drenaje para los accesos al puente, que encaucen el agua de escorrentía superficial lejos de los taludes de aproximación y de la superficie de rodamiento del puente.

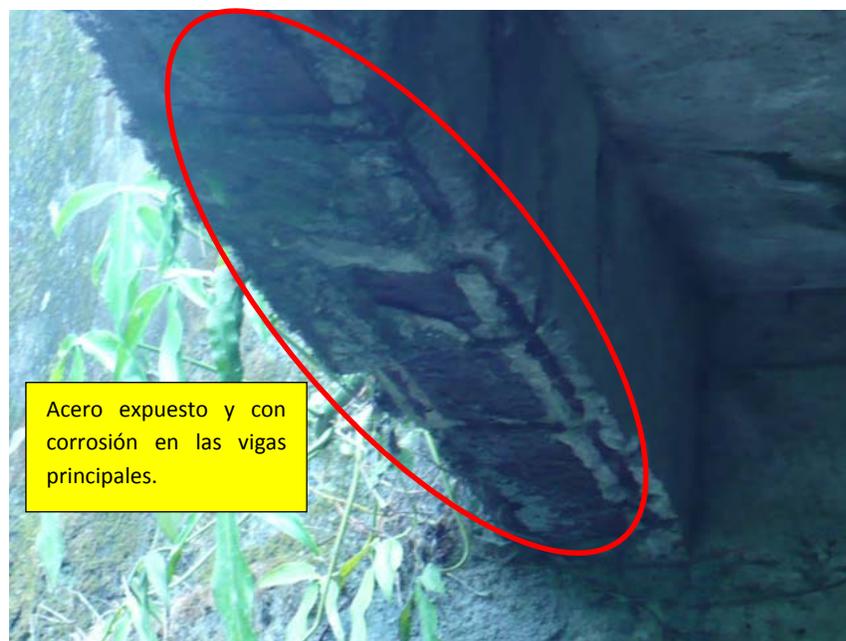
<b>SUPERESTRUCTURA</b>		
<b>Elementos</b>	<b>Observaciones</b>	<b>Recomendaciones</b>
3.1. Losa – Superficie inferior	La losa no presenta daños importantes en su superficie inferior.	Ninguna.
3.2. Vigas Principales	Las vigas principales exteriores tienen acero de refuerzo expuesto y con un alto grado de corrosión. (Ver Figura 14)	Se recomienda gestionar el diseño y construcción de una nueva superestructura.

**Figura 14.** Desprendimiento de concreto, acero expuesto y con corrosión.

El estado de deterioro del puente es considerado crítico por el excesivo deterioro que presentan las vigas principales (exteriores) del puente. Este daño representa un peligro a la integridad estructural del puente y por ende a sus usuarios, por lo que se requiere de una inmediata intervención.

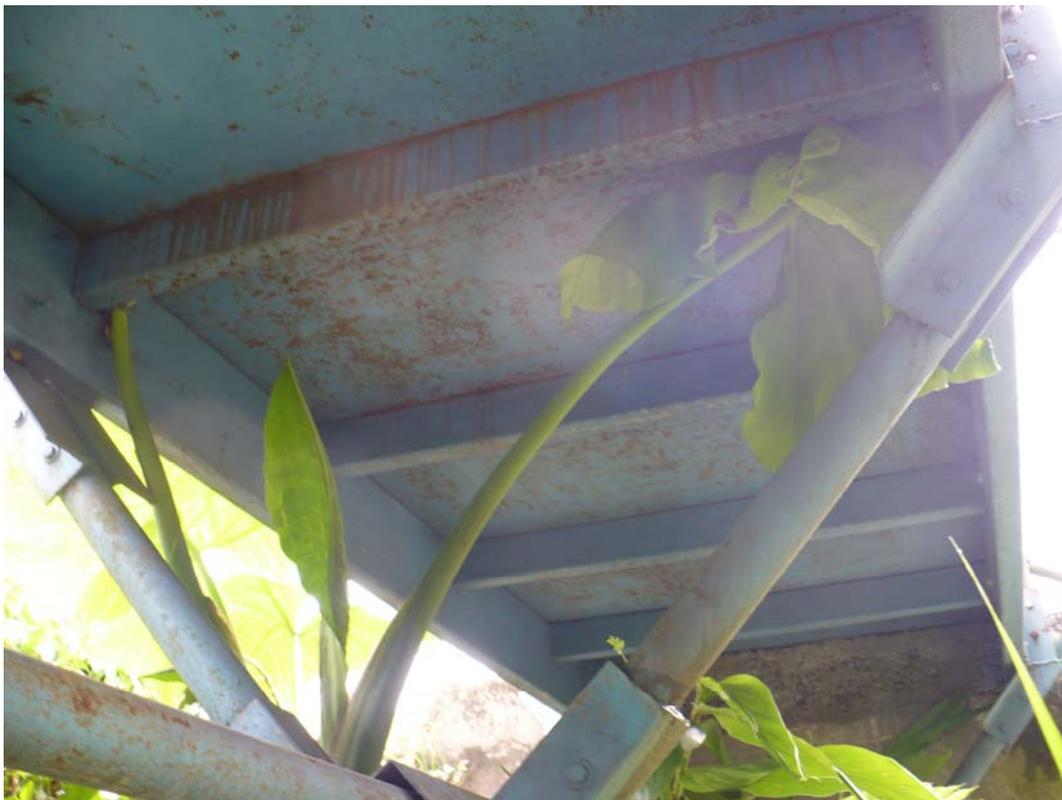
1.2. Aceras y sus accesos	No existen aceras en el puente, sin embargo existe un puente peatonal adyacente que cumple con las dimensiones normadas por la ley 7600. Los elementos del puente peatonal presentan oxidación generalizada (Ver Figura 15).	Aplicar un sistema de protección contra la corrosión a los elementos del puente peatonal. La otra alternativa es construir un nuevo puente e incluir un paso peatonal.

**Figura 15.** Corrosión generalizada de los elementos del puente peatonal

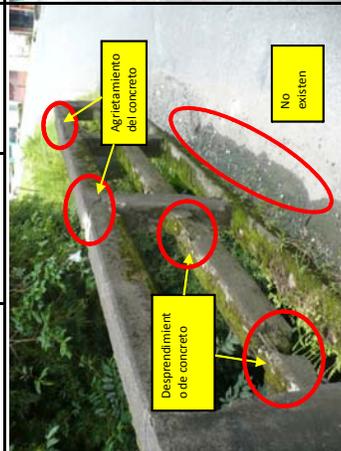
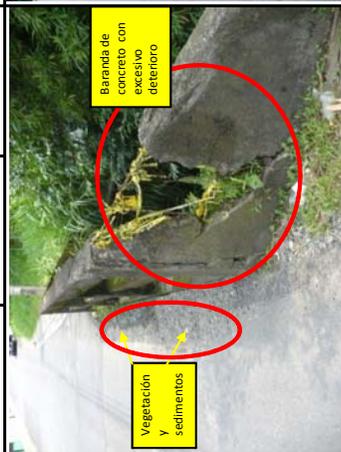
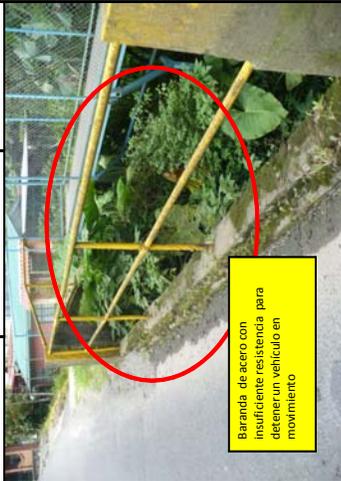
<b>Notas:</b> Deterioros observados en la baranda de concreto		
<b>Foto No.4</b>

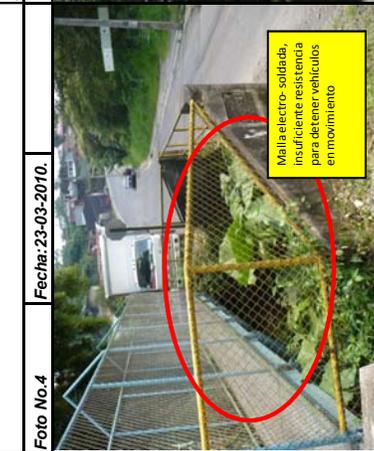
<b>Notas:</b> Sistema de contención inadecuado		
<b>Notas:</b> El puente es de un solo carril y tiene un reducido espacio de maniobra.		
<b>Notas:</b> Ondulaciones en la sobre-capa asfáltica, y juntas obstruidas

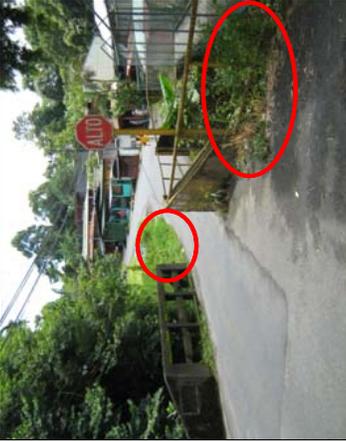
<p>Notas: Drenajes de los accesos inadecuados</p>

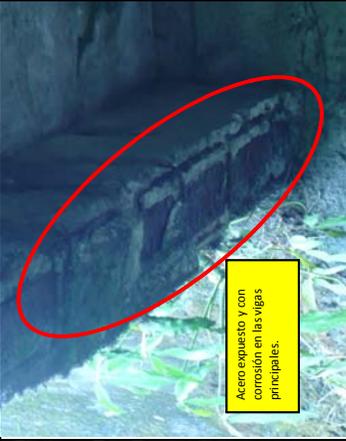
<p>Acero expuesto y con corrosión en las vigas principales.</p> <p>Notas: Desprendimiento de concreto, acero expuesto y con corrosión</p>

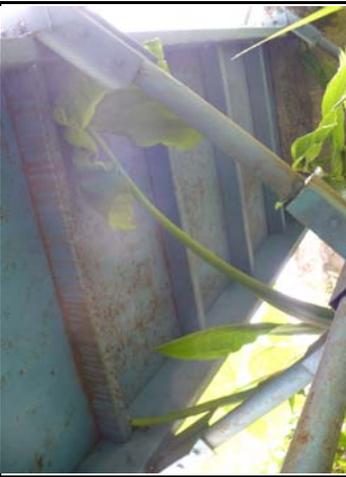
<p>Notas: Corrosión generalizada de los elementos del puente peatonal</p>
