Proyecto: LM-PI-UI-008-11-R2

# EVALUACIÓN EN CAMPO DEL DESEMPEÑO DE MATERIALES TRATADOS CON CAL EN TRAMOS DE PRUEBA *MUNICIPALIDAD DE CAÑAS*

Preparado por:  
Unidad de Materiales y Pavimentos

San José, Costa Rica  
Febrero, 2014

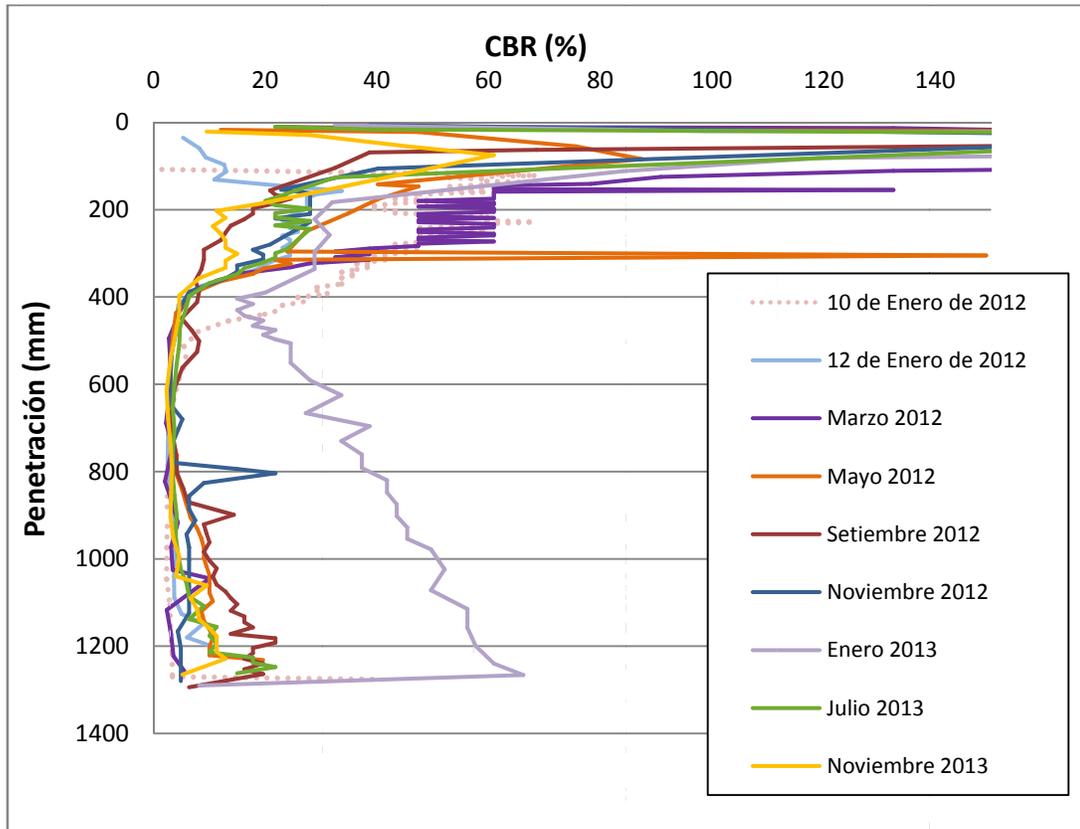
Figura 1. CBR vrs penetración (Estacionamiento 0+000)

Las mediciones realizadas el día 10 de enero del 2012 corresponden a las condiciones del suelo natural. Por otra parte, las mediciones realizadas el 12 de enero corresponden a mediciones realizadas inmediatamente después de haberse completado la construcción del tramo de prueba. Como puede notarse, las principales variaciones en las mediciones realizadas corresponden a los primeros 20 cm superficiales del material, lo cual se relaciona directamente con la profundidad de la subrasante que fue mejorada con la aplicación de la cal. Debido al proceso de remoción del suelo, mezclado con la cal y compactación, se puede observar que los valores de CBR del día 10 de enero (suelo natural) fueron superiores a los valores de CBR del día 12 de enero (suelo mejorado con cal). Además, conforme se ha

dato el paso del tiempo se puede notar que se ha presentado un aumento en la resistencia de los primeros 20cm de la subrasante, lo cual puede sugerir hasta el momento un incremento en la resistencia del material; a pesar de ello se sugiere continuar monitoreando el comportamiento del tramo y ver si se mantiene esta tendencia.

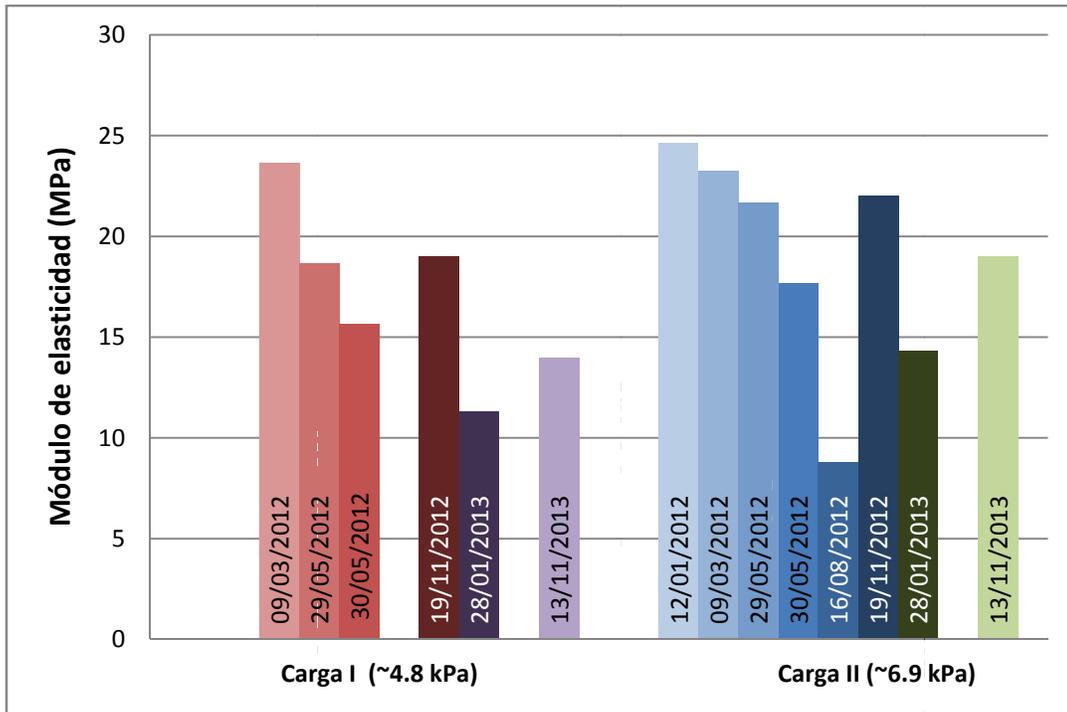
**Figura12.** Módulo de elasticidad (0+000)

Se puede observar que las mediciones de módulos realizadas el día 10 de enero (suelo natural) son superiores a las mediciones realizadas el 12 de enero, lo cual corresponde a mediciones realizadas inmediatamente después de haberse completado la construcción del tramo de prueba, nuevamente estas diferencias se pueden deber al proceso de remoción del suelo, mezclado con la cal y compactación.

En el caso de las figuras 12 a 17 se puede notar que la magnitud de los valores del módulo se incrementan debido al incremento en la magnitud de la carga. Lo cual sugiere que ha mayor energía de impacto se obtiene un módulo mayor producto del aumento o cambio en el estado de esfuerzos en la superficie del material.

Por otra parte, se puede observar que el módulo del material medido durante el mes de marzo del 2012 es superior a los valores obtenidos en los meses de mayo y agosto de ese mismo año, lo cual puede estar asociado a la variación estacional del módulo asociado con la estación climática en la que se está realizando la medición, es decir, el mes de marzo corresponde a uno de los meses más secos en la región de Cañas, por lo que es de esperar un incremento en los valores de los módulos de los materiales de suelo.

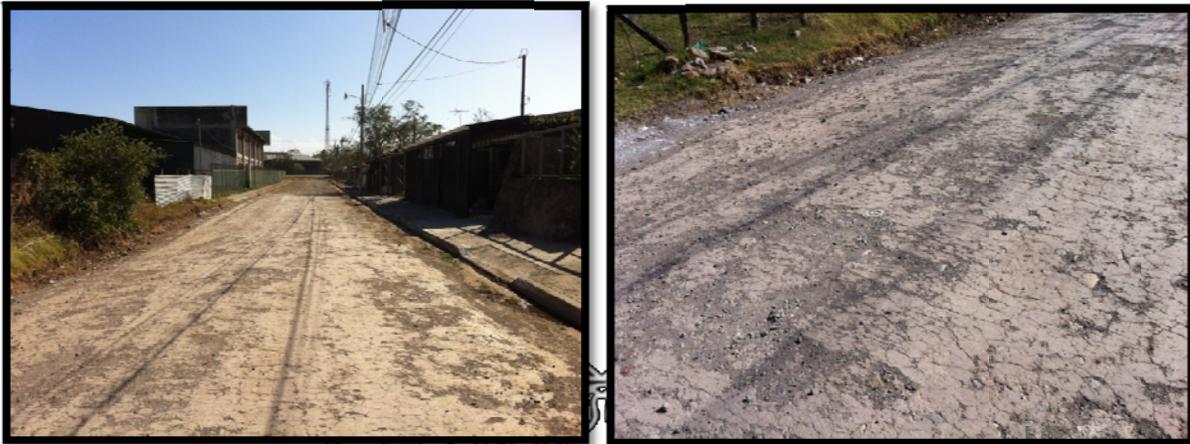
En el caso de la imagen 10, la evaluación se llevó a cabo un mes después del tratamiento con cal de la subrasante. En este caso, se observa que el tramo presenta una gran cantidad de agrietamiento superficial, producto de la época seca característica de la región de Cañas durante el mes de febrero.

(a) (b)  
**Imagen 10.** Condición superficial del tramo, un mes después (febrero 2012)

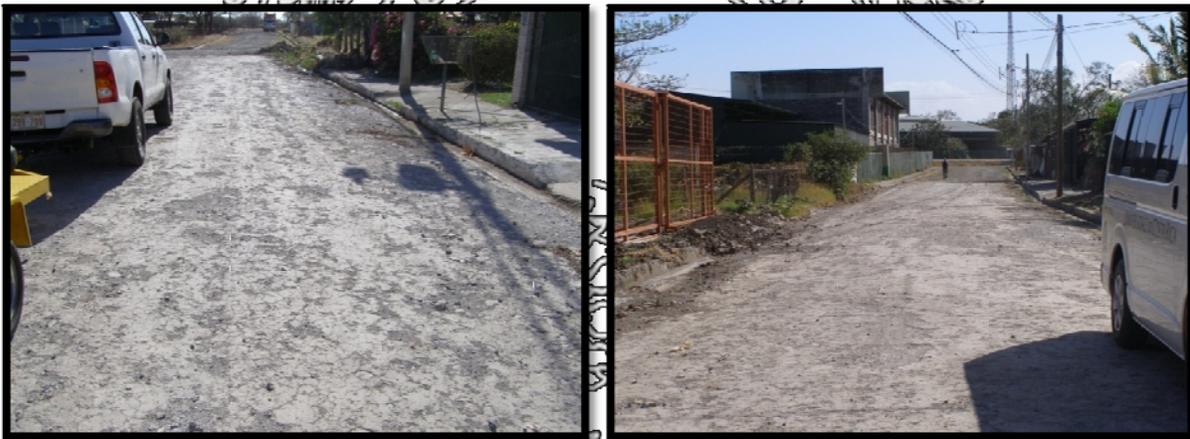
La misma situación se presentó durante el mes de marzo, donde todavía se observó una cantidad importante de agrietamiento superficial producto de la época seca (ver imagen 11).

(a) (b)  
**Imagen 11.** Condición superficial del tramo, dos meses después (marzo 2012)

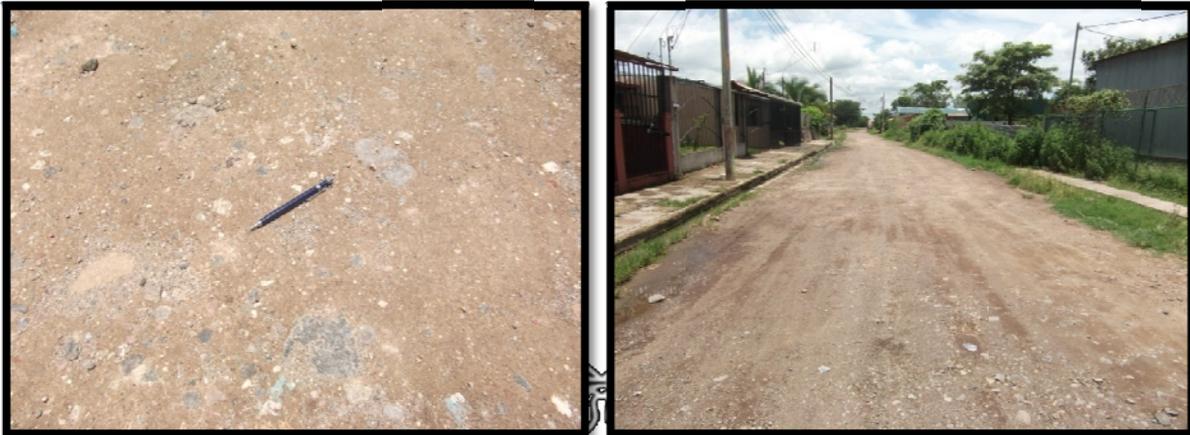
En el caso de las evaluaciones realizadas durante los meses de mayo y agosto, ver imágenes 12 y 13. Se observó una reducción del agrietamiento superficial y un aumento del desgaste superficial de la subrasante, lo cual puede deberse a la época lluviosa presente en Cañas. Igualmente, se puede observar el crecimiento de la vegetación en el cordón y caño, que a su vez genera una acumulación de agua en el borde del camino.

**Imagen 12.** Condición superficial del tramo, cuatro meses después (mayo 2012)

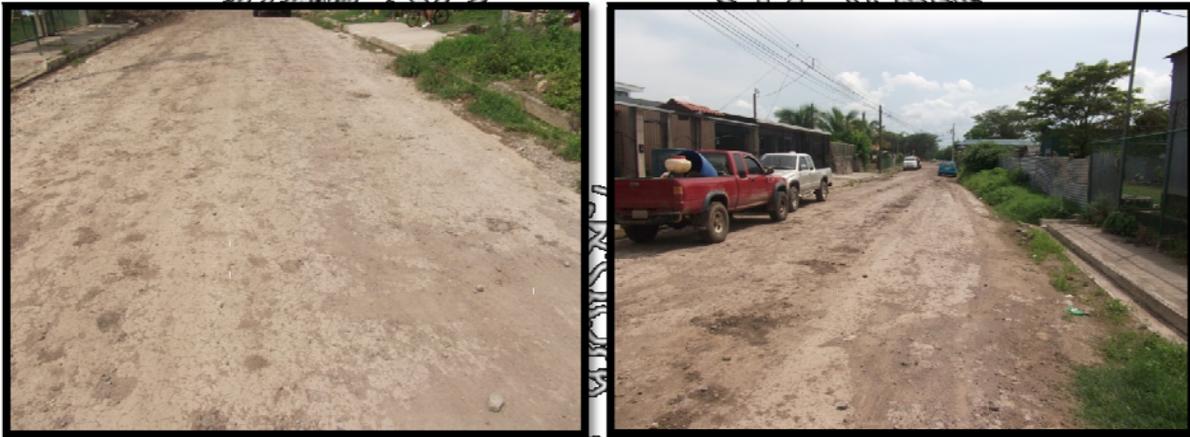
**Imagen 13.** Condición superficial del tramo, siete meses después (agosto 2012)

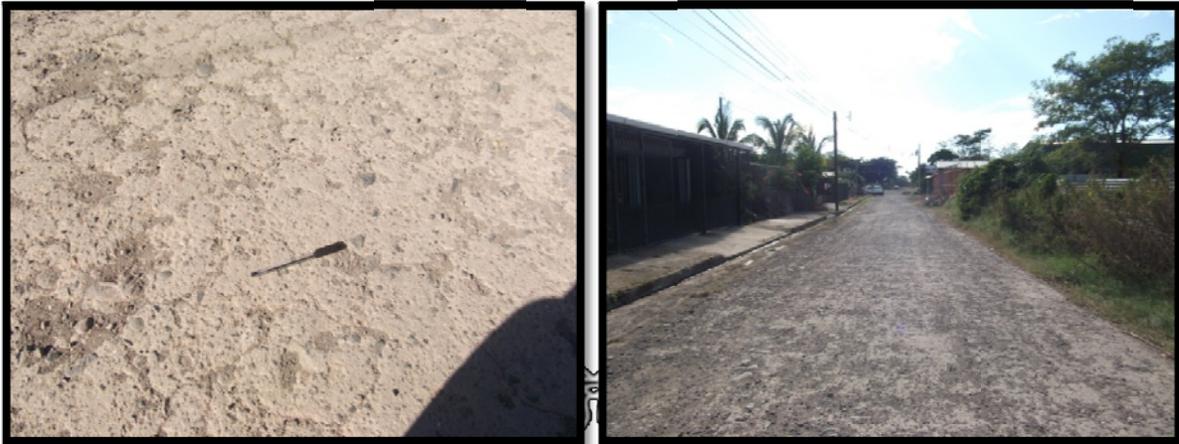
En lo que respecta a las evaluaciones realizadas en noviembre del 2012 y enero de 2013, ver imágenes 14 y 15, se puede observar que se conserva el agrietamiento superficial y un incremento del desgaste superficial de la subrasante estabilizada en algunos sectores de tramo. Sin embargo, si se compara la condición superficial del tramo estabilizado con la condición del tramos sin estabilizar, ver imagen 16, se puede notar que esta última presenta una cantidad de materiales finos sueltos muy superior al tramo estabilizado, lo que puede causar inconvenientes y problemas relacionados con el levantamiento de polvo en los alrededores.

(a) (b)  
**Imagen 14.** Condición superficial del tramo, diez meses después (noviembre 2012)

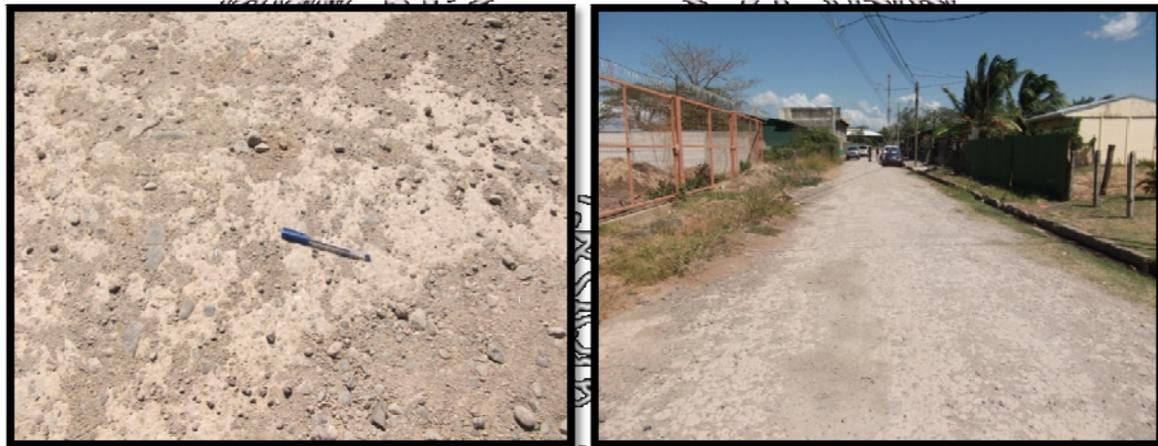
(a) (b)  
**Imagen 15.** Condición superficial del tramo, doce meses después (enero 2013)

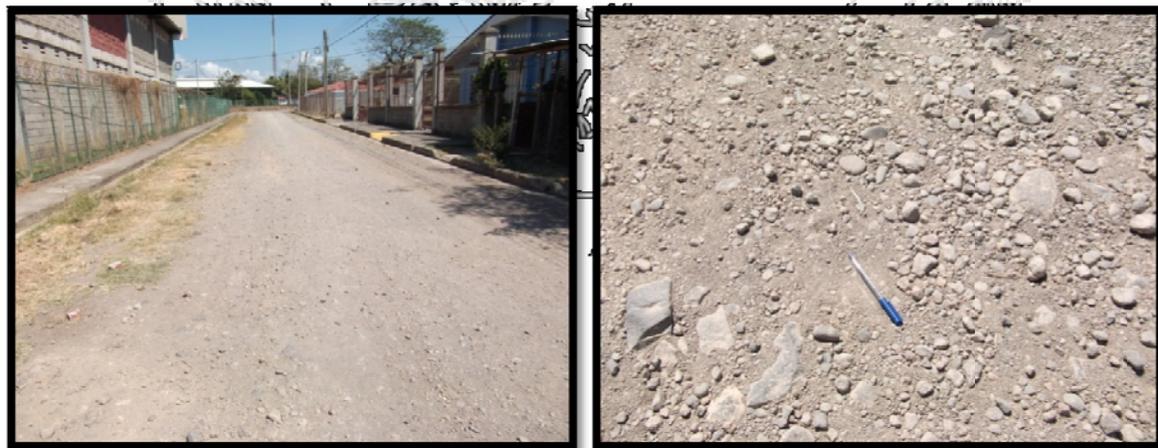
(a) (b)  
**Imagen 16.** Condición superficial del tramo sin estabilizar, doce meses después (ene. 2013)

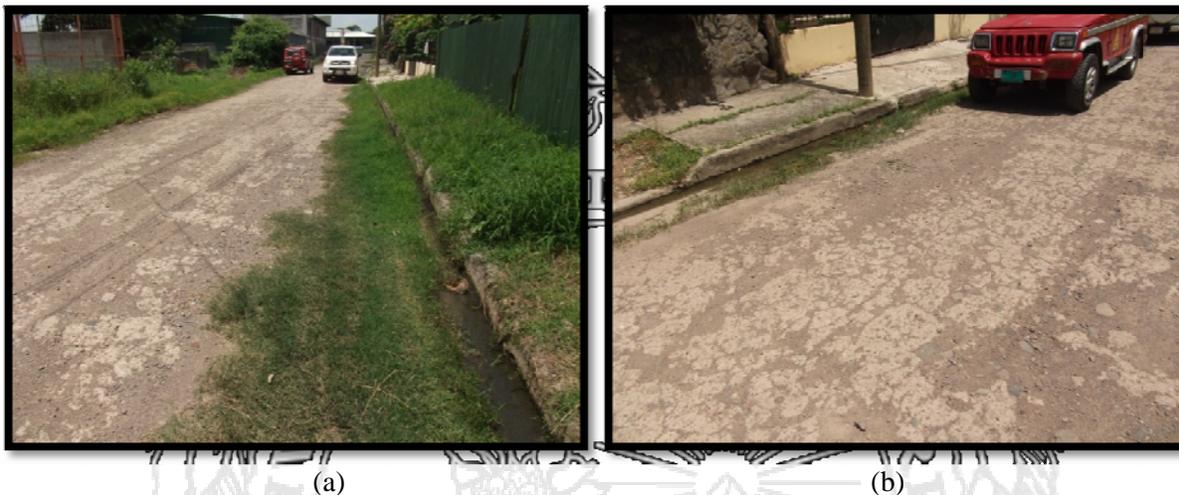
En la imagen 17, se observa la condición superficial del tramo dieciocho meses, al igual que en las evaluaciones anteriores se observa la presencia una gran cantidad de agrietamiento superficial y un aumento cada vez mayor de desgaste superficial de la subrasante estabilizada. Adicionalmente observa la presencia de la vegetación en el cordón y caño, que refleja los efectos de la presencia de acumulaciones de agua en el borde del camino. A pesar, de lo anterior no se observaron efectos negativos suficientes que pudieran afectar la circulación normal de los vehículos.

**Imagen 17.** Condición superficial del tramo, dieciocho meses después (julio 2013)

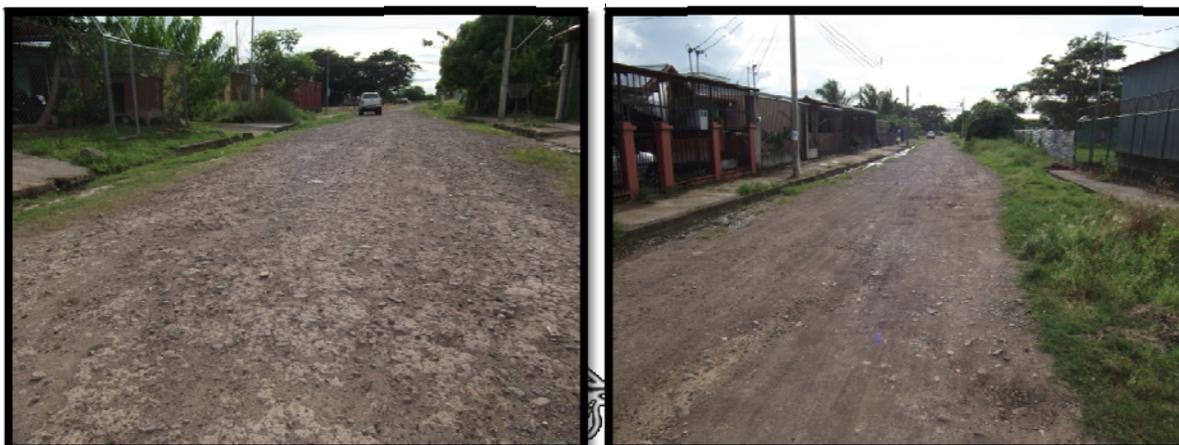
En el caso de la evaluación realizada veintidós meses después de la estabilización con cal, ver imágenes 18 y 19, se puede notar que el desgaste superficial de la subrasante es generalizado. Adicionalmente se sigue observando la presencia de vegetación y agua en el cordón y caño.

**Imagen 18.** Condición superficial del tramo, veintidós meses después (noviembre 2013)

De acuerdo al comportamiento observado hasta este momento, se puede notar la importancia que tiene el proveer una superficie de protección del material estabilizado a través de un tratamiento superficial o "chipseal"; el cual aunque no vaya a brindar un aporte estructural a la estructura del pavimento del camino, si permitirá proteger y mantener por más tiempo las condiciones superficiales. Por su parte, se nota la importancia que tiene un adecuado control del drenaje superficial, con lo cual sería posible reducir de manera significativa el desgaste superficial y mantener condiciones superficiales adecuadas para los usuarios del camino.

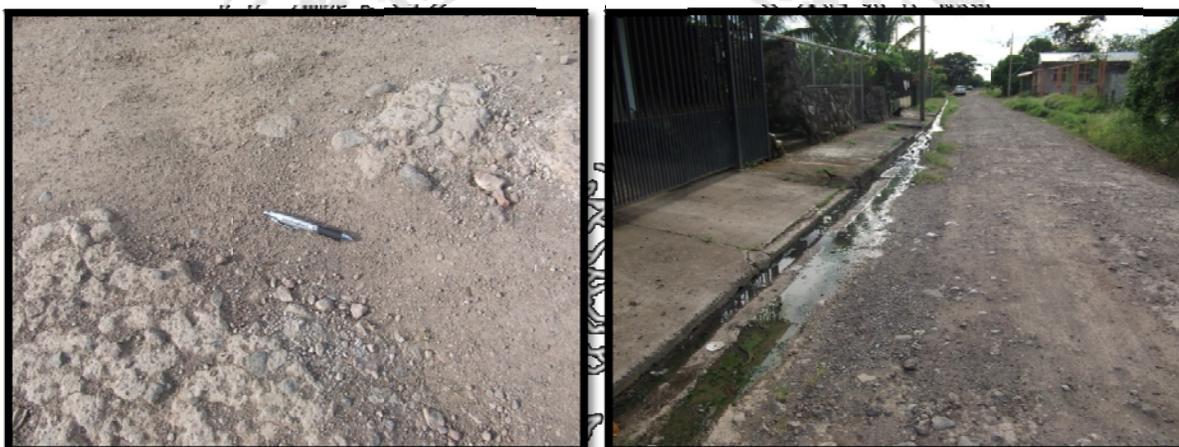
**Imagen 19.** Condición superficial del tramo, veintidós meses después (noviembre 2013)
