Programa de Infraestructura del Transporte (PITRA)

Proyecto: LM-PI-UM-PM11-2011

INSPECCIÓN DEL PUENTE EL GUAYACÁN SOBRE LA QUEBRADA GUAYACÁN, DISTRITO CAÑAS DULCES, CANTÓN DE LIBERIA

INFORME FINAL

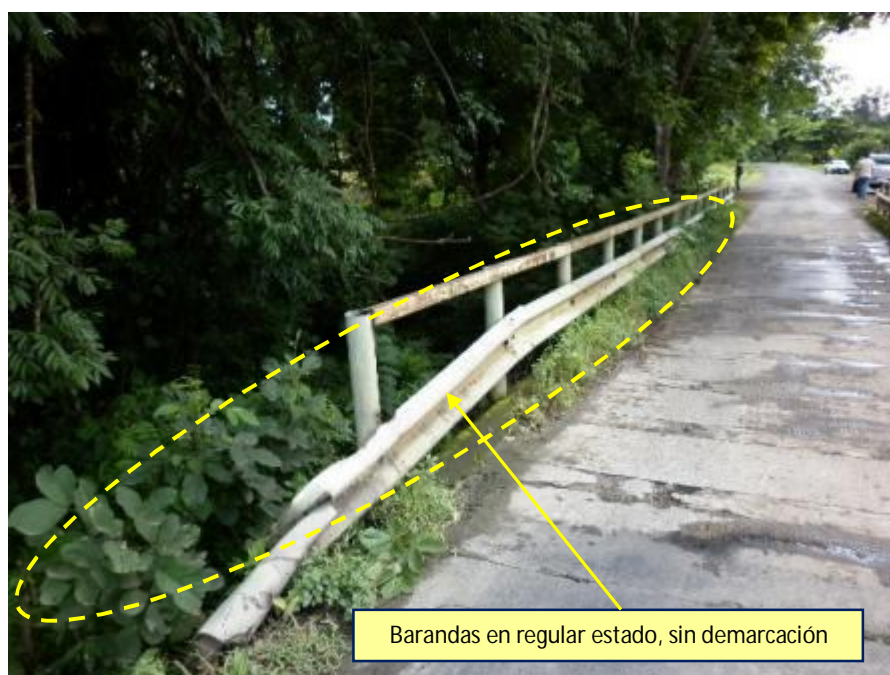
SEGURIDAD VIAL		
Elementos	Observaciones	Recomendaciones
2.1. Barandas	Las barandas se observan en regular estado, les falta pintura reflectiva y hay algunos elementos sueltos (Ver figura 5)	Revisar el estado de las conexiones entre las vigas y los soportes; sustituir los elementos dañados y reforzar las soldaduras falladas. Revisar el estado de los apoyos de las barandas con las vigas laterales. Demarcar con pintura reflectiva la totalidad de las barandas. Colocar elementos tipo guardavías en los accesos para evitar la caída de los vehículos al cauce del río (al menos 15 metros de extensión en ambos accesos)

Figura 5. Barandas sin pintura reflectiva

- Revisar el estado de conservación de las soldaduras y uniones de las barandas con la estructura principal. Demarcar las barandas con pintura anticorrosiva reflectiva.

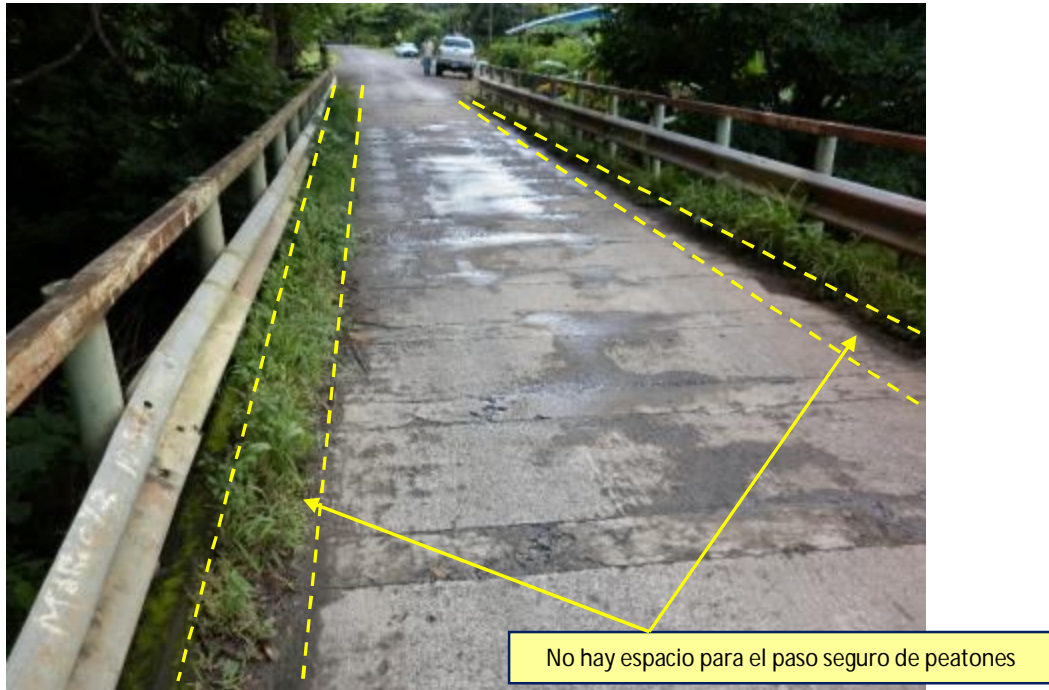
2.2. Aceras y sus accesos	No tiene aceras (Ver figura 6)	Por lo observado en sitio se considera necesario buscar una solución para el paso de peatones, pues los vehículos viajan a una velocidad considerable en este punto y al compartir el espacio con los peatones es un punto peligroso.

Figura 6. El puente no tiene aceras en sus costados

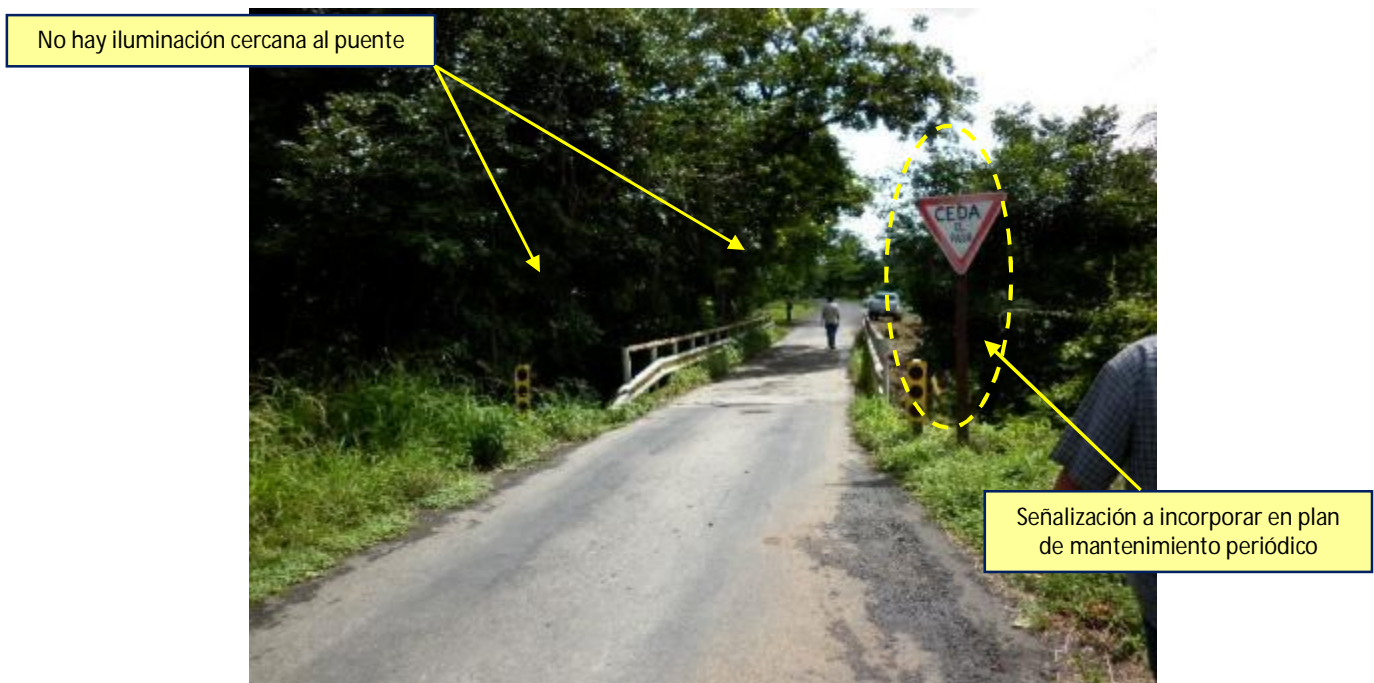
2.6. Iluminación	No cuenta con iluminación cercana del alumbrado público (Ver figura 7)	Gestionar la colocación de un poste de iluminación, siguiendo parámetros de seguridad vial para evitar accidentes

Figura 7. Señalización en regular estado en el sitio; no hay iluminación

- Gestionar la colocación de un poste de iluminación en las cercanías del puente, de manera que se ofrezca una mejor visibilidad durante las horas de la noche.

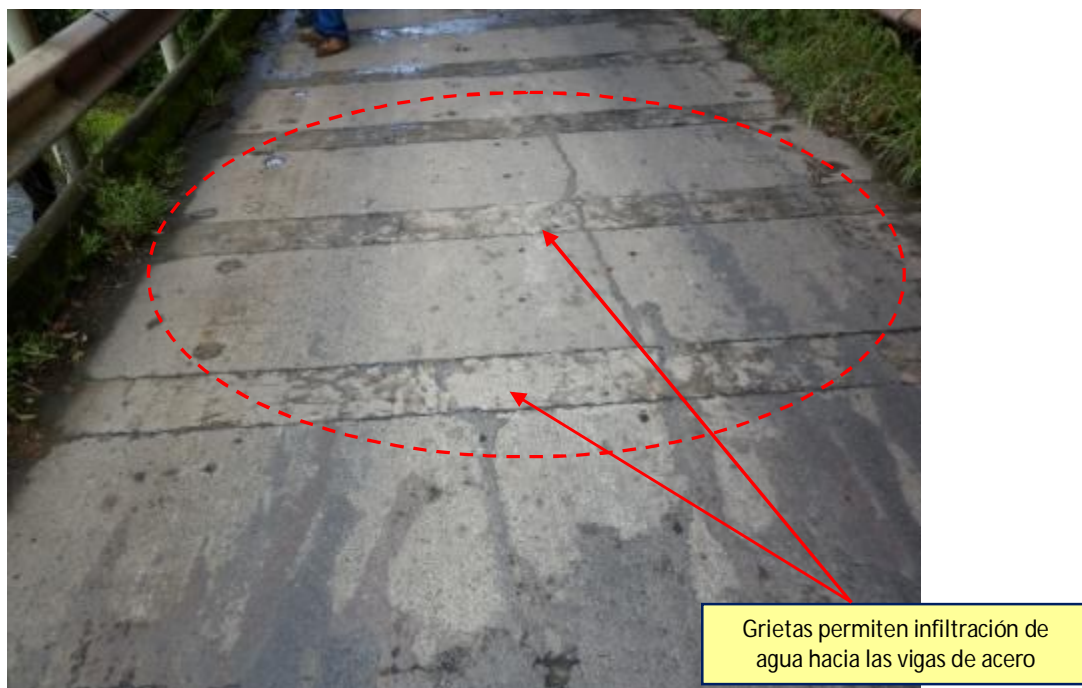
3.2 Cunetas y drenajes del puente	No se observan drenajes en el puente (Ver figura 8)	Construir al menos 4 puntos de drenaje en la losa del puente, utilizando tubería PVC de 75mm de diámetro con una longitud no menor de 30 cm más allá de los patines inferiores de las vigas principales.

Figura 8. Estado de la superficie de ruedo

- Readecuar drenajes en el puente (al menos 4 puntos) utilizando los puntos previstos para esto que se observan en la losa inferior, realizar una limpieza general de la vegetación que se observa. Colocar tubos de PVC de al menos 75mm que se extiendan por lo menos 30 cm fuera de la losa inferior.

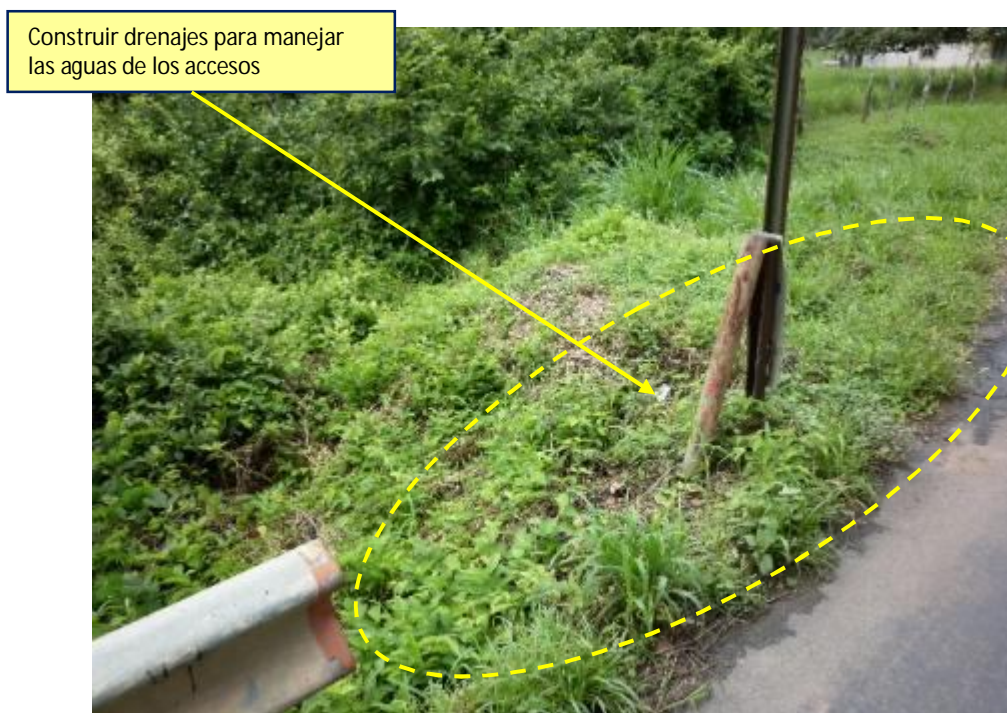
3.3. Drenajes de accesos	En ninguno de los dos accesos hay sistemas de drenaje (Ver figura 9)	Remover la vegetación aledaña en las orillas de los accesos y construir sistemas de drenaje lateral (cunetas) en ambos accesos.

Figura 9. Accesos del puente presentan ausencia de drenajes laterales

- Remover la vegetación de los costados y construir un sistema de drenaje adecuado en cada uno de los accesos.
- Realizar una limpieza general de todos los elementos metálicos de la estructura (vigas principales, sistema de arriostre, apoyos sobre los bastiones) que incluya: remoción de la oxidación en su totalidad, aplicación de capa de pintura anticorrosiva en la totalidad de los componentes, revisión de las soldaduras de las uniones (reforzamiento de las que se aprecien)

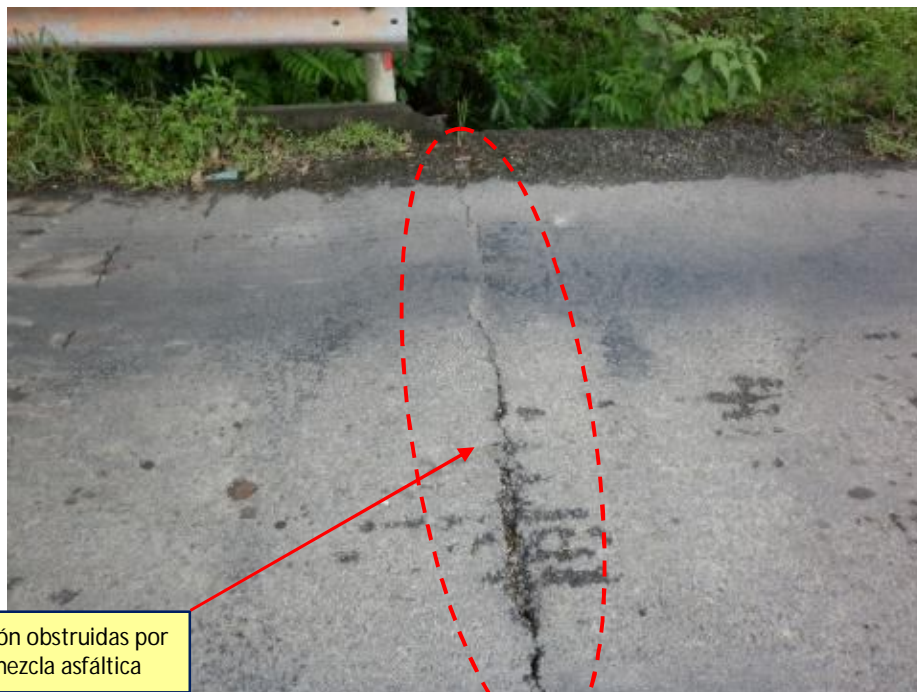
3.4. Juntas de expansión	Obstruidos por sobrecapa de asfalto en ambos costados (Ver figura 10)	Determinar el tipo de junta presente (posiblemente abierta). Detallar constructivamente las juntas de ambos accesos (utilizar angulares, elementos deformables de relleno que impidan el paso de agua hacia la subestructura en caso que las juntas sean de tipo abierto)

Figura 10. Juntas de expansión del puente

- Detallar las juntas de expansión. En caso de ser juntas de tipo abierto utilizar material deformable para evitar la entrada de material en las mismas y el paso de agua hacia los bastiones.

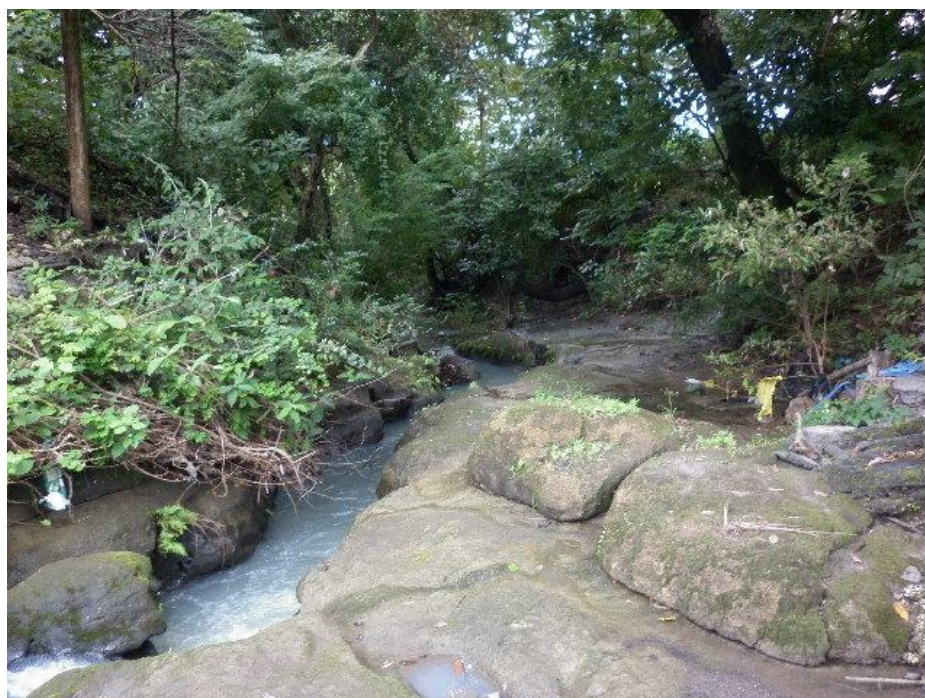
3.5. Cauce del río	Se observa en buen estado (Ver figura 11)	Ninguna Indicar en la siguiente inspección cambios en el cauce

Figura 11. Cauce de la Quebrada Guayacán

- Monitorear el estado del cauce del río, incluir un reporte sobre posibles cambios en el flujo; igualmente informar sobre la presencia de socavación en alguno de los bastiones.

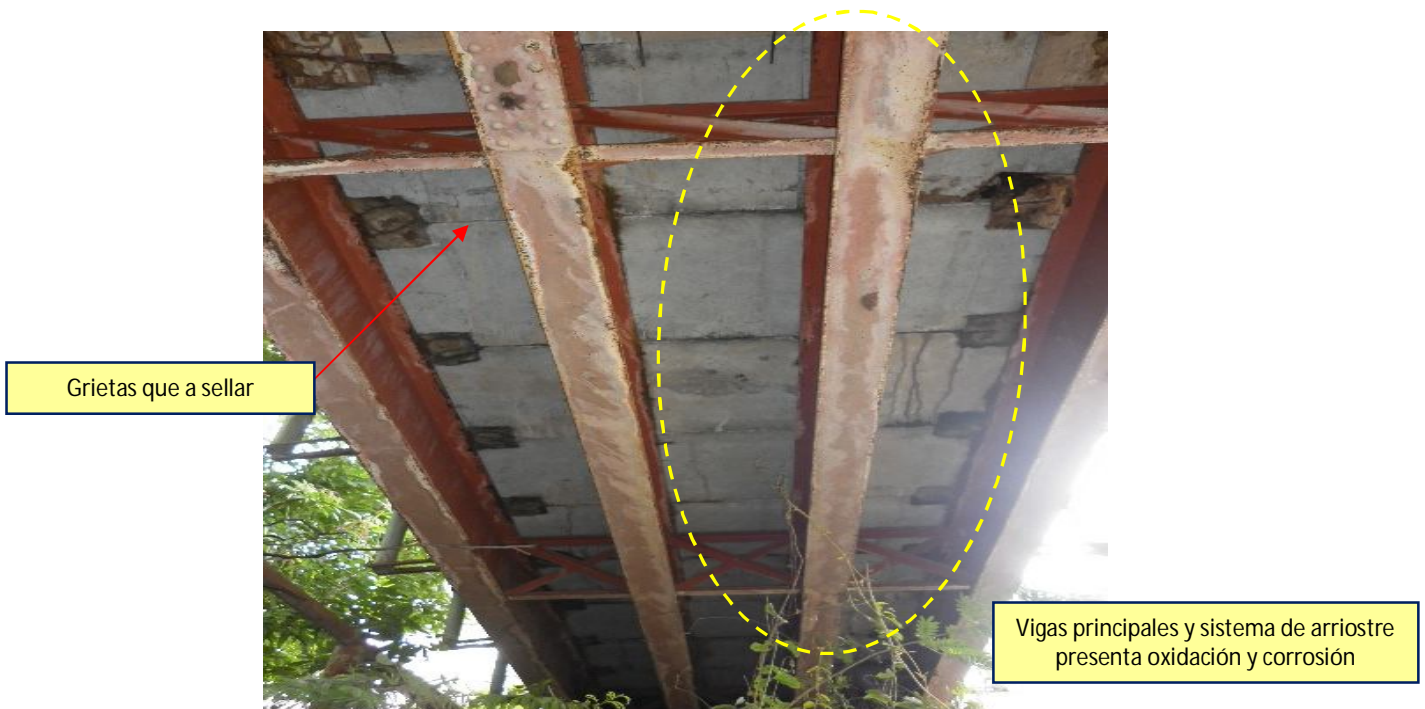
SUPERESTRUCTURA		
Elementos	Observaciones	Recomendaciones
4.1. Losa – Superficie inferior	Se aprecia en regular estado (Ver figura 12)	Seguir las recomendaciones de los puntos 3.1 y 3.2 para evitar la presencia de la humedad tanto en la losa como en la estructura de soporte Aplicar un tratamiento superficial para sellar las grietas observadas y evitar el avance de la humedad hacia el interior de las losetas

4.2 Vigas de Acero, vigas principales de apoyo	Las vigas son de tipo "I", presentan oxidación y corrosión en algunos puntos (Ver figura 12)	Realizar una limpieza general de los elementos metálicos del puente, eliminando la oxidación superficial. Aplicar un sistema de protección en la totalidad de los elementos. Revisar los puntos de soldadura (conexiones) para reforzar los que presenten deficiencias.

4.3 Diafragmas de apoyo a vigas principales	Los diafragmas se observan en buen estado (Ver figura 12)	En conjunto con las vigas principales, realizar las acciones recomendadas en el punto anterior.

Figura 12. Losa inferior del puente y sistema de apoyo

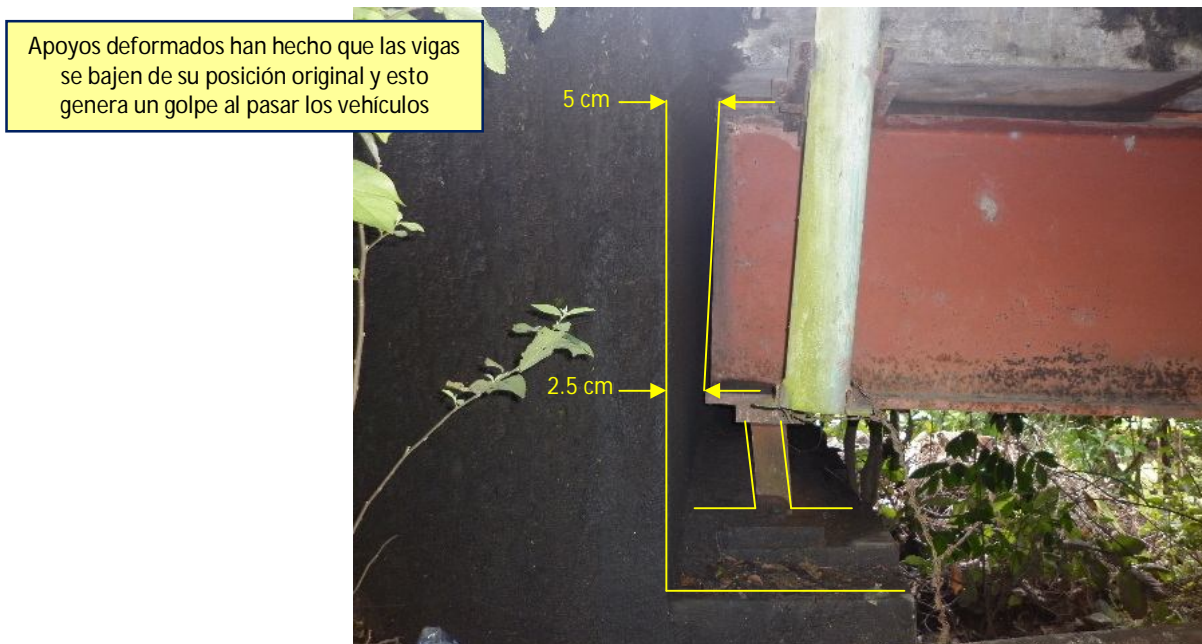
SUBESTRUCTURA		
Elementos	Observaciones	Recomendaciones
4.1. Apoyos sobre los bastiones	Son de tipo fijo, presentan oxidación y exposición a la humedad (Ver Figura 13) Se observa una inclinación de los apoyos producto de un posible asentamiento de los bastiones, el golpe que recibe la estructura cada vez que pasa un vehículo se debe a que las vigas principales se han bajado con respecto a su posición original (ver figuras 13 y 14)	Determinar la causa de esta deformación. Se recomienda sustituir los apoyos, pues aparte de su estado de deformación excesiva tienen una alta vulnerabilidad sísmica.

Figura 13. Condición de apoyo de las vigas en los bastiones

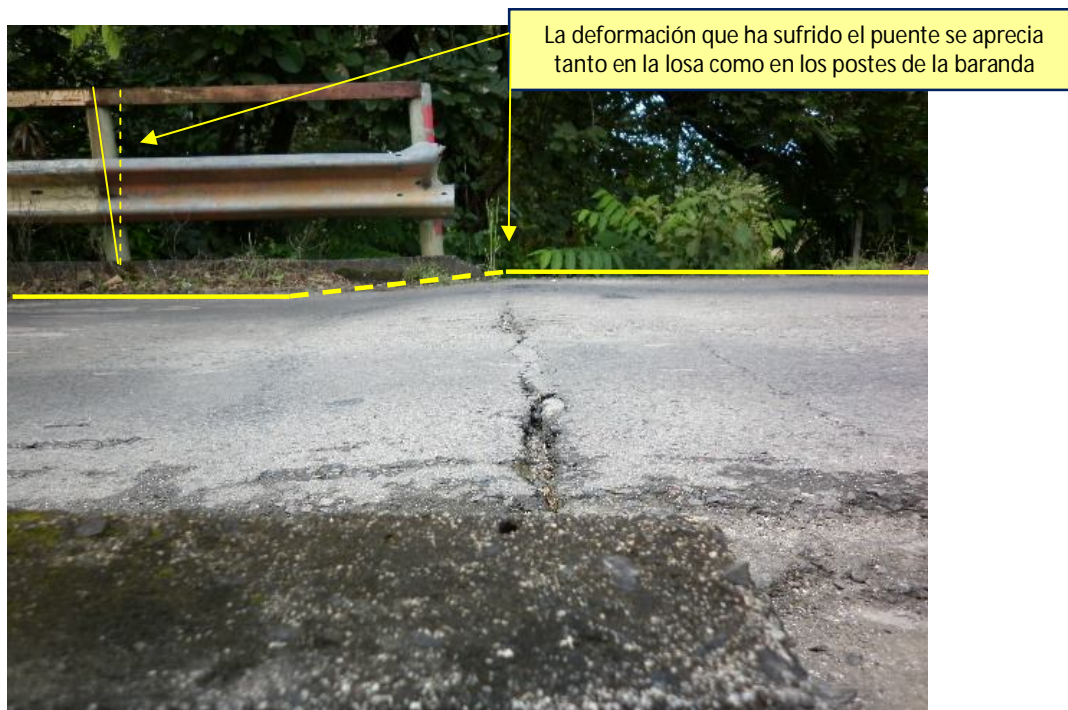
Figura 14. Evidente desnivel de los accesos y la losa causado por problemas en el bastión y apoyo

Se apreció que la superestructura se ha deformado por posible falla en los bastiones (fundación superficial y mala calidad del suelo de apoyo)

- Realizar una inspección detallada de los bastiones, apoyos y asentamientos en las vigas principales, en caso de que la deformación haya sido causada por un asentamiento de los bastiones deben de considerarse opciones de intervención inmediatas (reconstrucción el puente, mejoramiento de la cimentación, sustitución de los bastiones, entre otras)

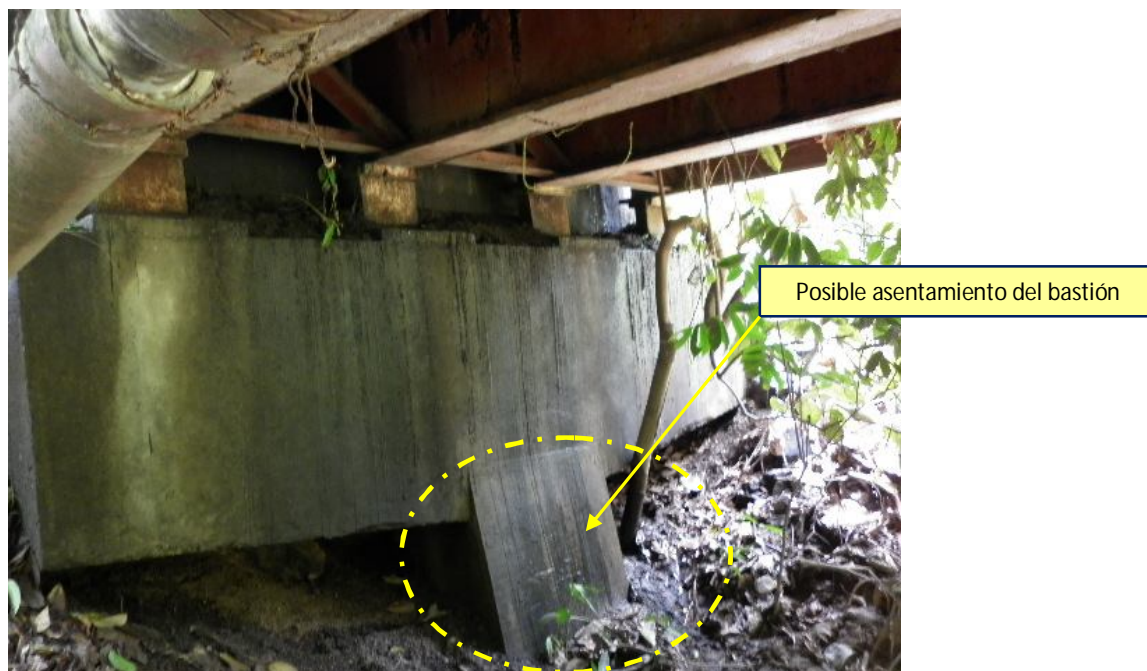
4.2. Bastiones	No se observan agrietamientos ni indicios de socavación en los bastiones, sin embargo se podría estar dando un asentamiento de los mismos que genera la deformación mencionada en el punto anterior (Ver figura 15)	Realizar una inspección detallada de estos elementos, pues hay evidencia de que se está dando un asentamiento de la parte frontal del bastión, esto genera una rotación del elemento que ha generado la deformación tanto del apoyo como de las vigas con respecto al bastión. Esto se traduce en una "grada" entre los accesos y la losa.

Figura 15. Estado de los bastiones

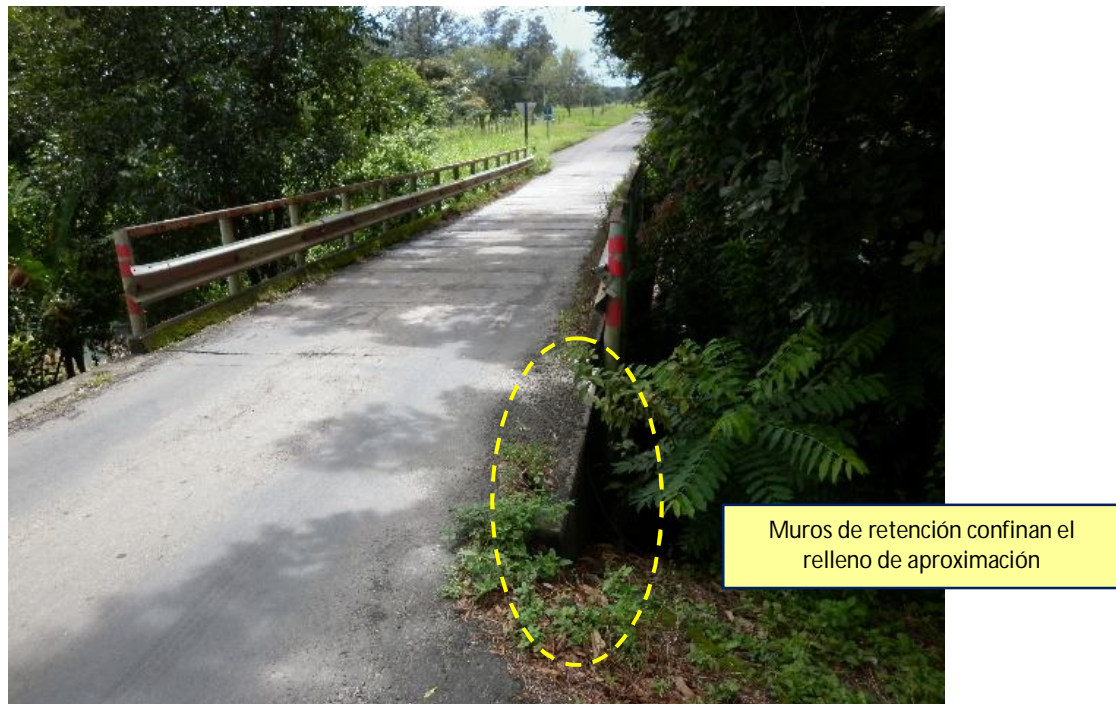
4.3. Aletones	No tiene aletones (Ver figura 16)	Determinar si es necesaria la construcción de aletones en los accesos que eviten una posible pérdida de los mismos por efectos de la lluvia y el tránsito.

Figura 16. No hay aletones en los rellenos de aproximación

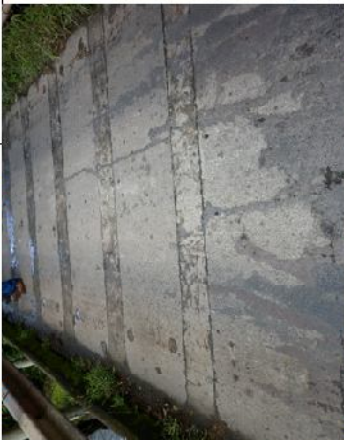
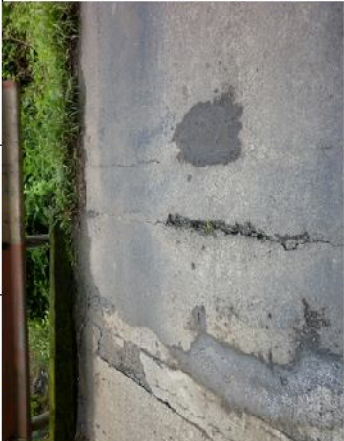
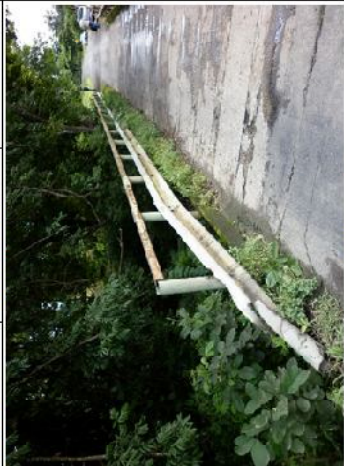
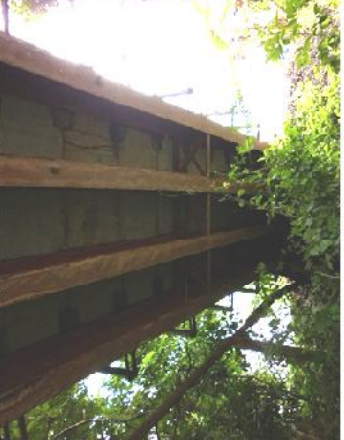
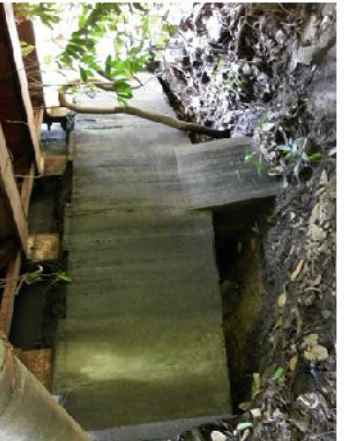
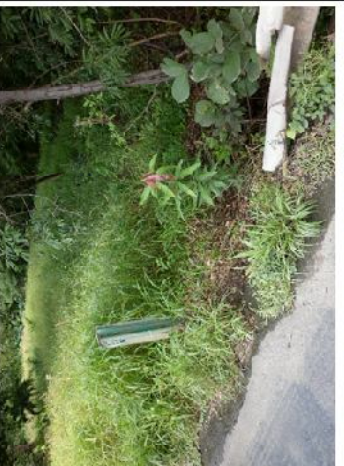
Fecha: 1-9-2010.
Notas: Superficie de rodamiento con grietas nido de piedra y falta de un buen sellado para evitar filtración de agua.	Notas: Juntas obstruidas con sobre capa de asfalto.
Notas: Oxidación y corrosión en vigas principales y de Arrostramiento.	Notas: Falta de barandas y de drenajes en acceso de puente.
