Programa de Infraestructura del Transporte (PITRA)

Proyecto: LM-PI-UM-PM12-2011

INSPECCIÓN DEL PUENTE TIZATE SOBRE EL RIO TIZATE, DISTRITO CAÑAS DULCES, CANTÓN DE LIBERIA

INFORME FINAL

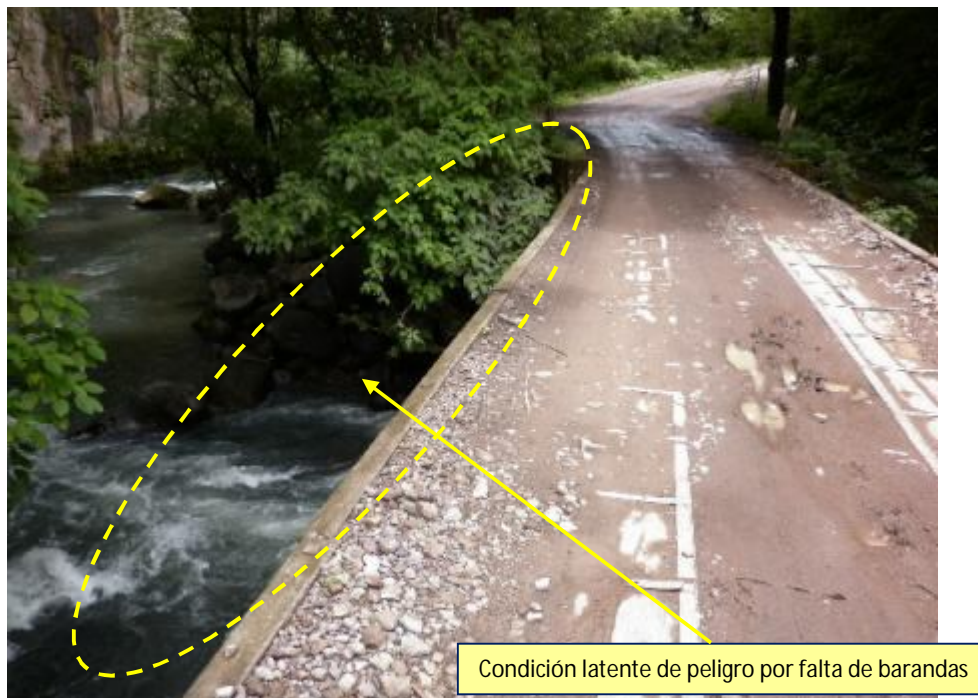
SEGURIDAD VIAL		
Elementos	Observaciones	Recomendaciones
2.1. Barandas	No tiene barandas (Ver figura 5)	Este puente no cuenta con las condiciones mínimas de seguridad tanto funcional como estructural. Proveer al puente de barandas metálicas de al menos 0.90 metros de altura en ambos costados del puente (medida provisional) Una vez instaladas, demarcar con pintura reflectiva las barandas.

Figura 5. Inexistencia de barandas en el puente

De forma provisional (para mejorar el tema de la seguridad vial) debe invertirse en la construcción de las barandas y en la señalización del puente.

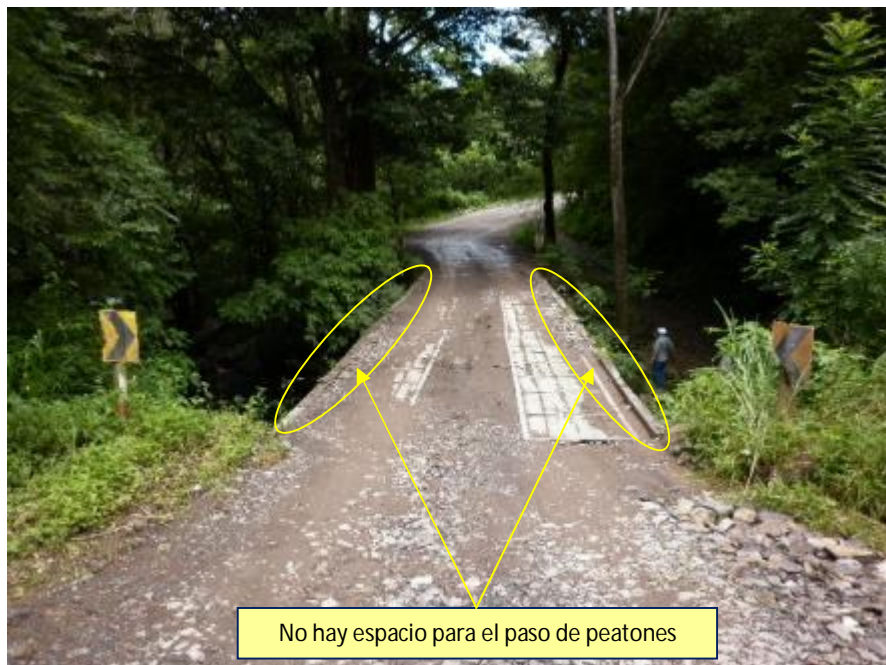
2.2. Aceras y sus accesos	No tiene aceras (Ver figura 6)	Incluir en el diseño de la nueva estructura la construcción de espacios para paso de peatones siguiendo las disposiciones de la ley 7600 para su dimensionamiento.

Figura 6. El puente no tiene aceras en sus costados

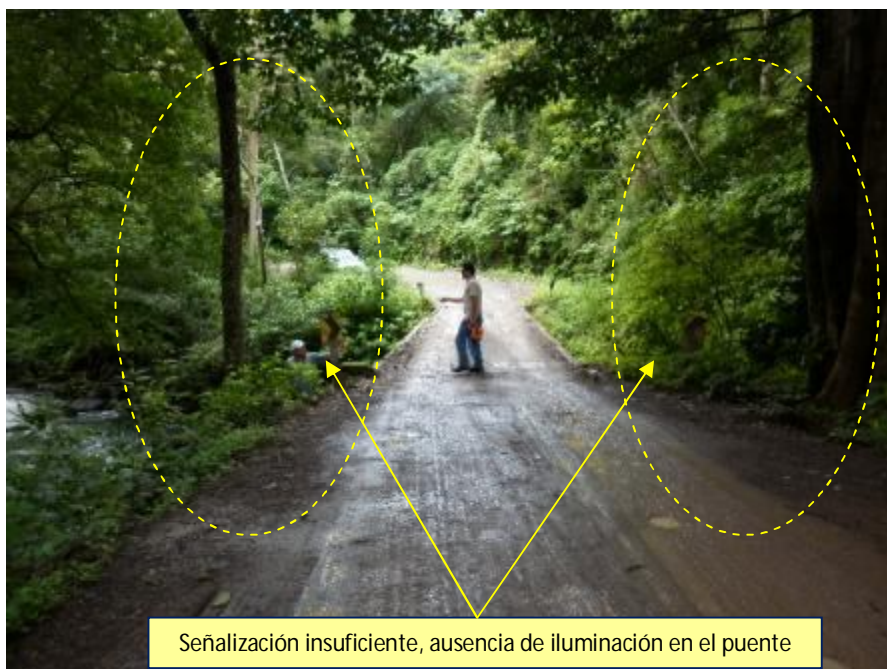
2.6. Iluminación	No cuenta con iluminación cercana del alumbrado público (Ver figura 7)	Gestionar la colocación de al menos un poste de iluminación, siguiendo parámetros de seguridad vial para evitar accidentes

Figura 7. No hay señalización ni iluminación en el sitio

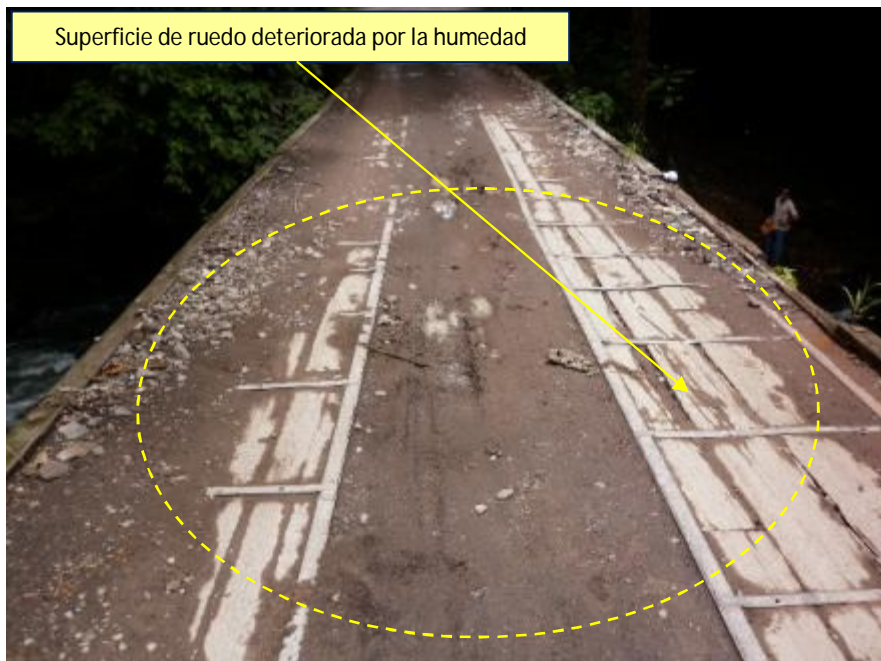
SUPERFICIE DE RODAMIENTO, ACCESORIOS, ACCESOS Y OTROS		
Elementos	Observaciones	Recomendaciones
3.1. Superficie de rodamiento	Está compuesta por tablas apoyadas sobre las vigas principales (Ver figura 8)	Restringir el paso de vehículos pesados (no permitir el paso a vehículos de más de 3 toneladas) Sustituir aquellos elementos que se aprecien fallados, o extremadamente deteriorados Reconstruir el puente.

3.2. Cunetas y drenajes del puente	No se observan drenajes en el puente (Ver figura 8)	Ninguna en la estructura actual Construir al menos 4 puntos de drenaje en la losa del puente, utilizando tubería PVC de 75mm de diámetro con una longitud no menor de 30 cm en la nueva estructura.

Figura 8. Estado de la superficie de ruedo

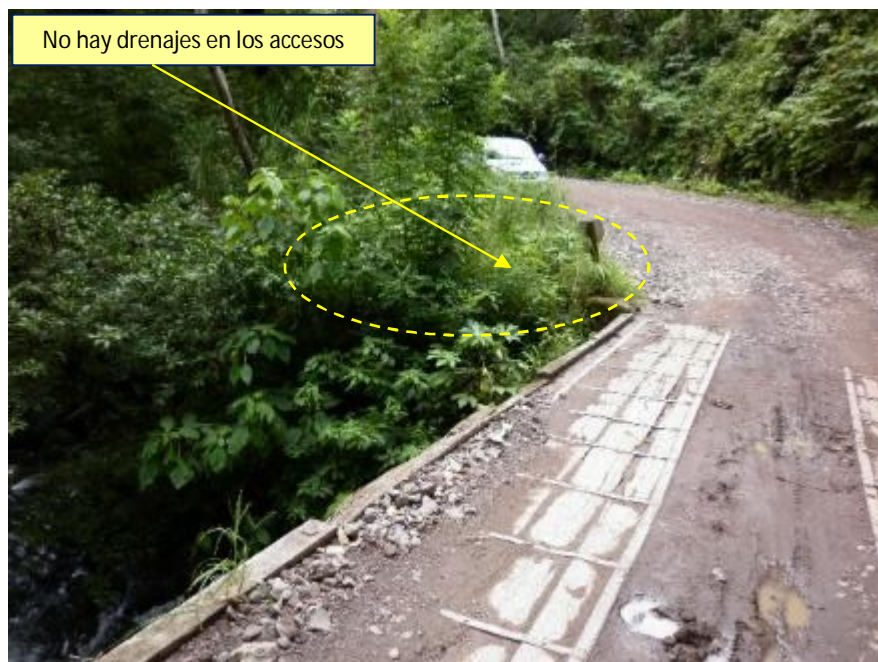
3.3. Drenajes de accesos	En ninguno de los dos accesos hay sistemas de drenaje (Ver figura 9)	Remover la vegetación aledaña en las orillas de los accesos y construir sistemas de drenaje lateral (cunetas) en ambos accesos (incluir como parte del alcance de las obras de reconstrucción del puente)

Figura 9. Accesos del puente presentan ausencia de drenajes laterales

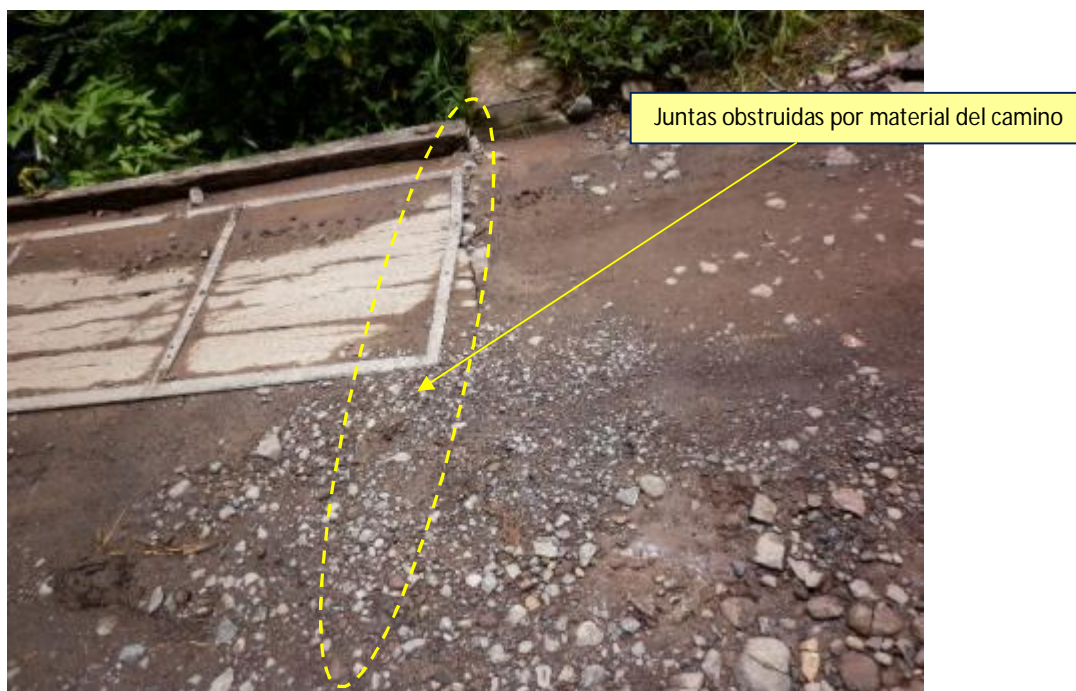
3.4. Juntas de expansión	Obstruidos por material de los accesos (Ver figura 10)	Ninguna.
3.5. Cauce del río	Se observa en buen estado (Ver figura 11)	Ninguna Hacer un estudio de hidrología para determinar la altura vertical libre que debe tener el puente a construir.

Figura 10. Juntas de expansión del puente

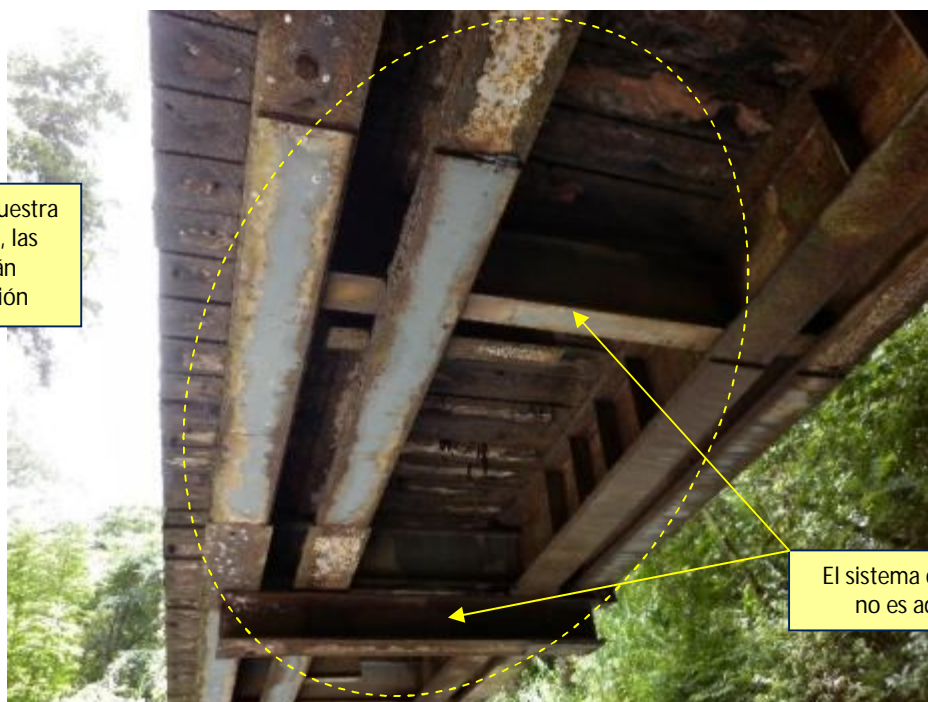
SUPERESTRUCTURA		
Elementos	Observaciones	Recomendaciones
4.1. Losa – Superficie inferior	Muestra signos de deterioro avanzado producto de la exposición a la humedad y antigüedad de las tablas (Ver figura 12)	Seguir las recomendaciones del punto 2.1. El mal estado del puente en general y especialmente de su losa hacen que se considere inadecuado colocar algún tipo de sobrecapa en el puente (asfalto, concreto, otros). No se recomienda colocar peso adicional a este puente.

4.2. Vigas de Acero, vigas principales de apoyo	Las vigas son de tipo "I", presentan oxidación y corrosión generalizada (Ver figura 12)	Las condiciones de apoyo de esta estructura en el lado sur ponen en peligro su estabilidad, por lo que se recomienda sustituir la estructura. De forma provisional se recomienda revisar las conexiones para reforzar aquellas que se observen debilitadas o con extrema corrosión.

4.3. Diafragmas de apoyo a vigas principales	El puente cuenta con un sistema inadecuado de arriostre (Ver figura 12)	Los elementos que se utilizaron como sistema de arriostre podrían no estar cumpliendo con la labor de sistema de arriostre (piezas de diferentes secciones colocadas aleatoriamente sin diseño alguno y calidad de soldadura dudosa). Seguir recomendaciones del punto anterior.

La superficie de rueda muestra deterioro generalizado, las vigas principales están oxidadas y con corrosión

El sistema de arriestre no es adecuado

Figura 12. Losa inferior del puente y sistema de apoyo

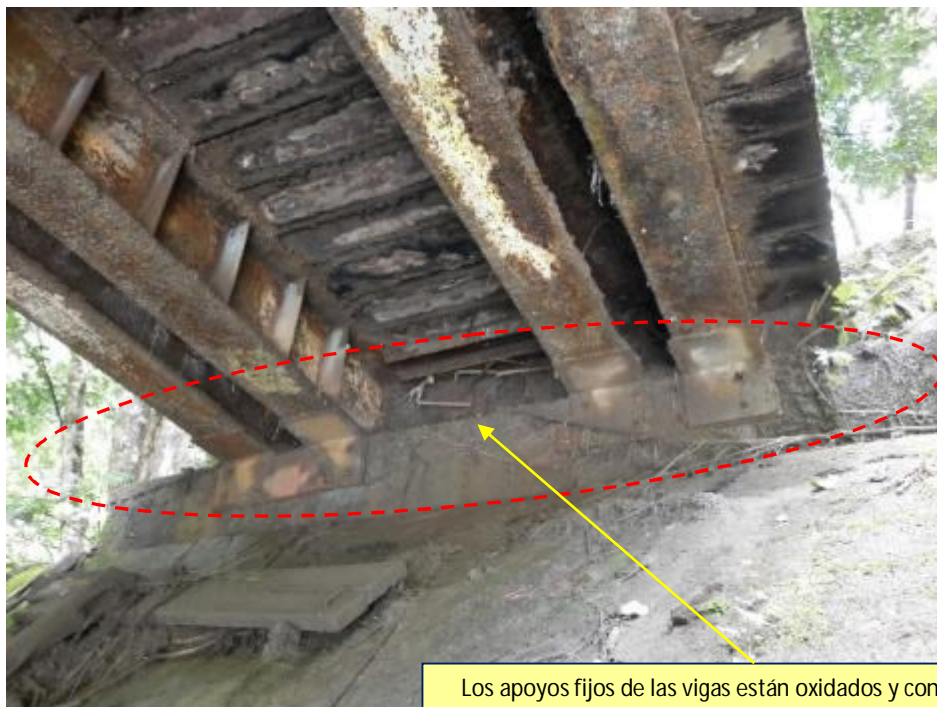
SUBESTRUCTURA		
Elementos	Observaciones	Recomendaciones
5.1. Apoyos sobre los bastiones	Son de tipo fijo en el bastión norte, presentan oxidación y exposición a la humedad (Ver Figura 13) No hay apoyo en el sector sur, las vigas están colocadas simplemente sobre la roca (Ver figura 14)	Realizar una limpieza general y aplicar pintura anticorrosiva. Sustituir los elementos que se aprecien con alta corrosión. Este apoyo no es el adecuado para un puente (razón principal para determinar el cambio de la estructura).

Los apoyos fijos de las vigas están oxidados y con corrosión

Figura 13. Condición de apoyo de las vigas en los bastiones

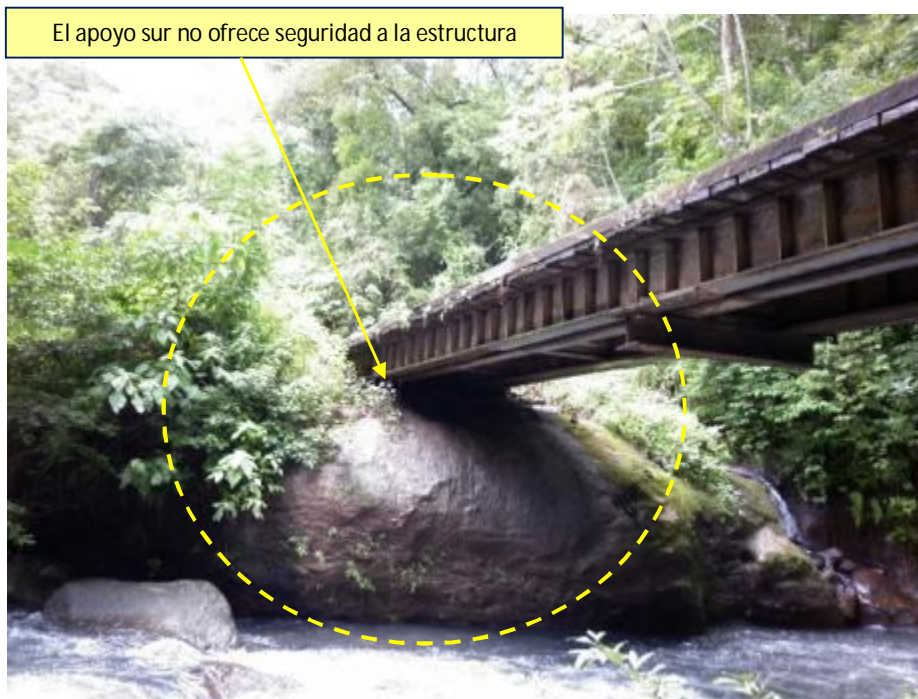
El apoyo sur no ofrece seguridad a la estructura

Figura 14. Condición de apoyo en el costado sur

- Gestionar la construcción de una nueva estructura de puente, se debe considerar la posibilidad de utilizar el bastión del sector norte. Es necesario construir un bastión en el sector sur.
- Revisar el estado de conservación de las soldaduras y uniones de las vigas principales para garantizar que no las mismas no fallaran hasta que se remueva este puente.
- Colocar guardavías en los accesos de manera que sirvan como elementos de barrera para evitar una posible caída de vehículos al cauce de la quebrada.
- Colocar la señalización indicada en los puntos 2.3 y 2.4

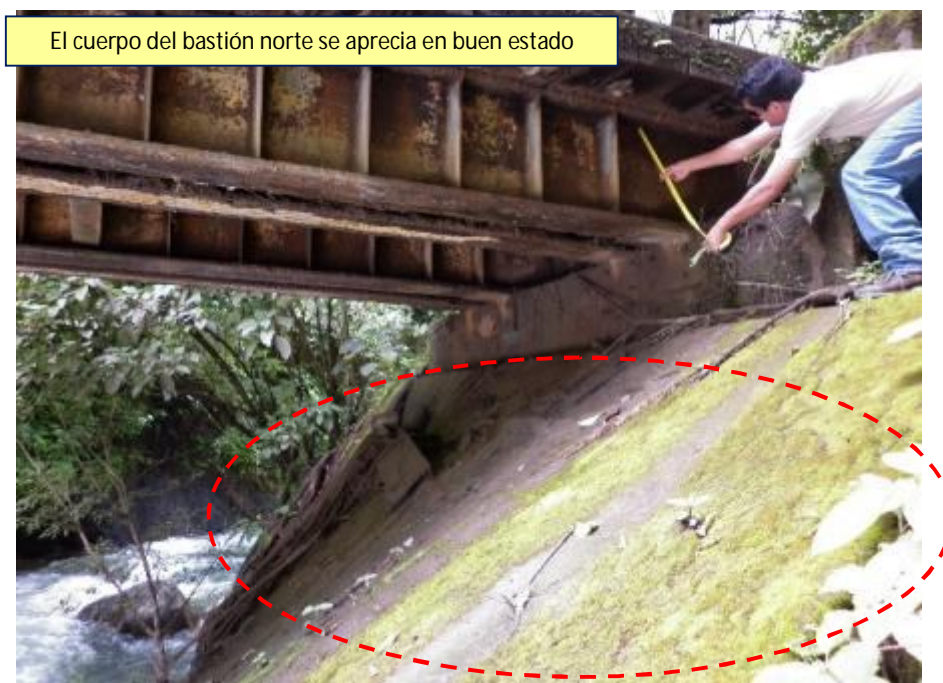
5.2. Bastiones	No se observan agrietamientos ni indicios de socavación en el bastión (Ver figura 15)	Monitorear este elemento en la próxima inspección. Hacer una limpieza de la vegetación que se aprecia Se recomienda evaluar la posibilidad de utilizar este cuerpo para la reconstrucción del puente y construir uno nuevo en el sector sur.

Figura 15. No se aprecia socavación cerca de los bastiones
