Proyecto: LM-PI-UM-PM15-2011

INSPECCIÓN DEL PUENTE ALCORNOQUE SOBRE LA QUEBRADA ALCORNOQUE, DISTRITO SARDINAL, CANTÓN DE CARRILLO

INFORME FINAL

23 de Marzo de 2011

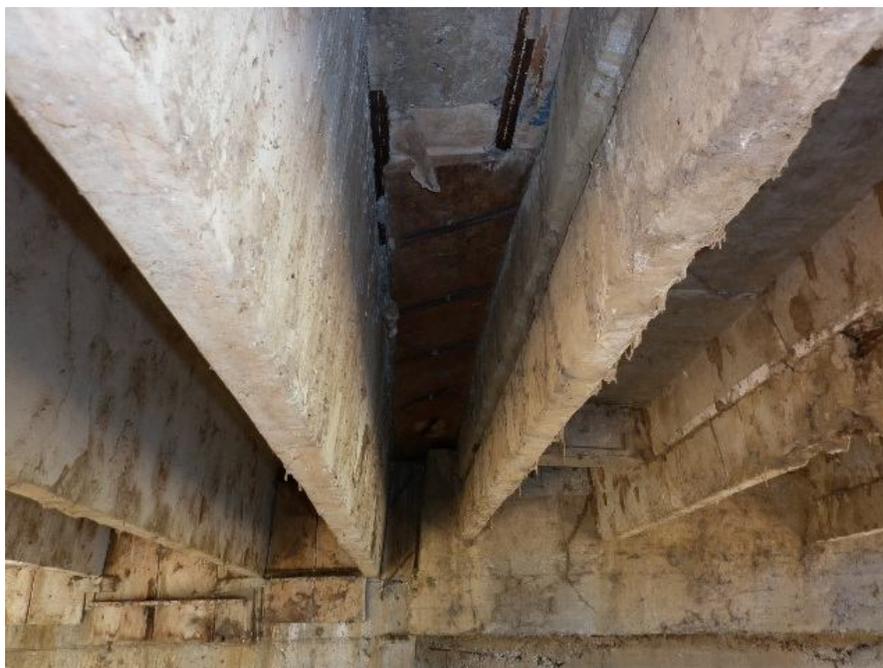
Figura 3. Vista inferior del puente Alcornoque. Junta entre secciones del puente

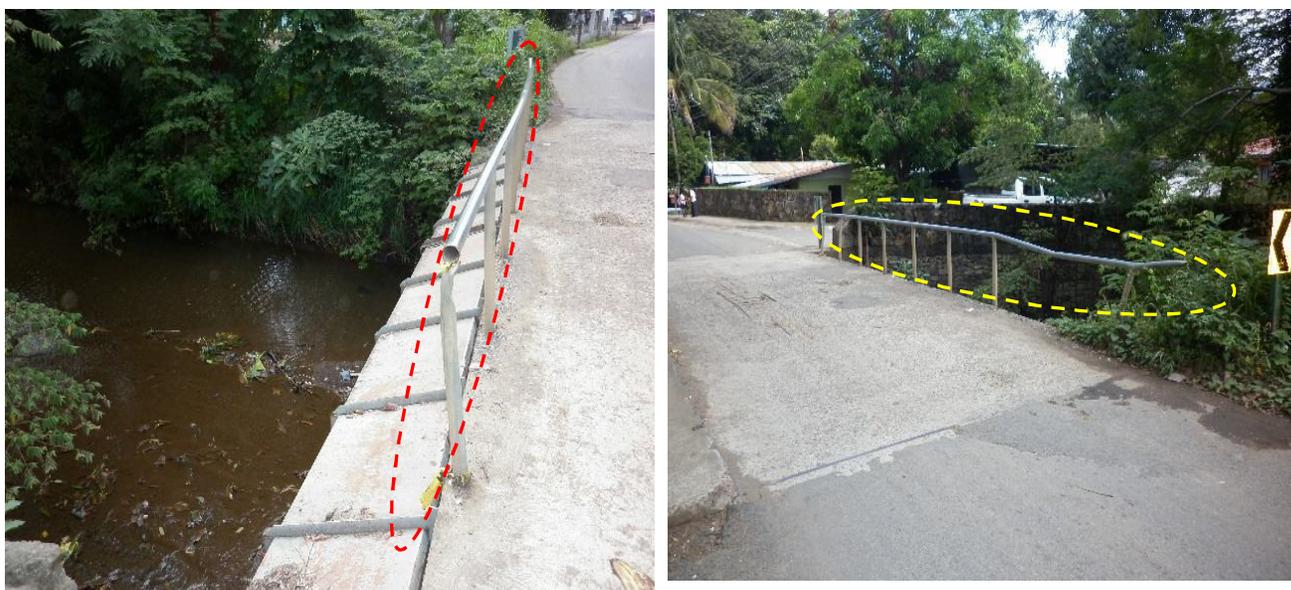
SEGURIDAD VIAL		
Elementos	Observaciones	Recomendaciones
2.1 Barandas	Las barandas del puente no son adecuadas para resistir un impacto vehicular (Ver figura 4).	Se recomienda reemplazar las barandas actuales por elementos rígidos capaces de resistir impactos vehiculares, los mismos se recomienda sean demarcados con pintura retro-reflectiva.

Figura 4. Barandas no ofrecen protección contra colisión de vehículos en ambos costados del puente.

- Sustituir las barandas del puente por otras con al menos 0.9 metros de altura sobre la superficie de rodamiento. Las barandas deben ser rígidas de tal manera que tengan la capacidad de impedir que un vehículo que las impacte caiga al cauce del río. Se recomienda pintar las barandas con pintura retro-reflectiva.

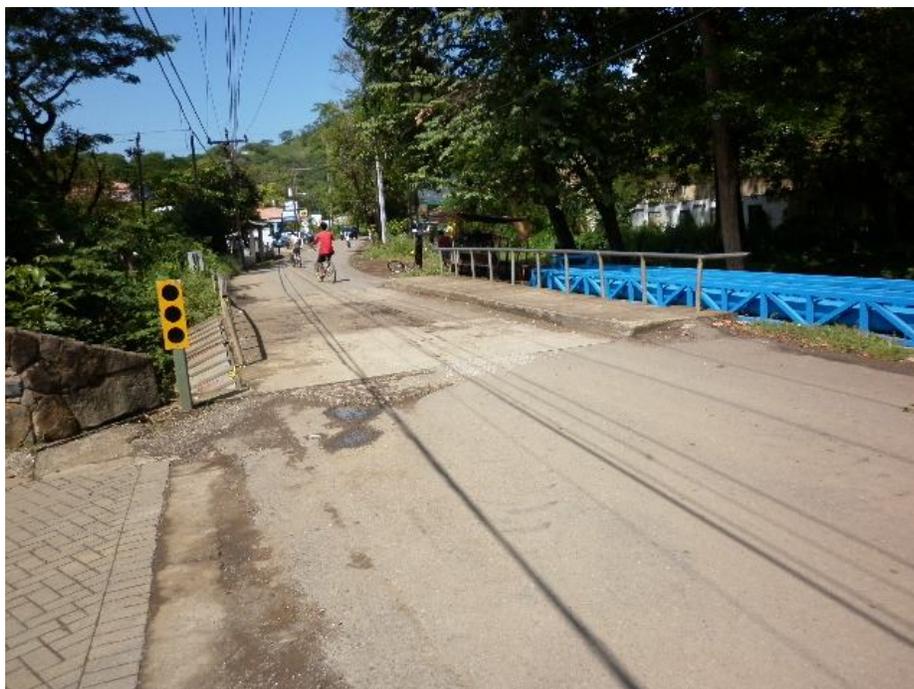
2.5 Señalización	El puente no cuenta con señalización reglamentaria o informativa de ningún tipo (Ver figura 5).	Se recomienda colocar una señal que indique la existencia del puente como mínimo a 50m de su ubicación a ambos lados en ambos accesos. Se sugiere colocar rótulos de velocidad máxima en ambos sentidos 100m antes de llegar al puente a ambos lados. Se recomienda adherir una placa al puente indicando la carga viva de diseño. Demarcar los bordes de la superficie de rodamiento del puente con pintura retroreflectiva e incluir captaluces en la demarcación horizontal. Colocar una señal de Ceda en el acceso que cuente con mayor visibilidad, a definir por la Municipalidad.

Figura 5. Señalización insuficiente en ambos accesos del puente.

- Colocar, en ambos accesos, señales de tránsito con información sobre el nombre del puente y la ruta correspondiente. Además, se deberá adherir una placa al puente donde se indique la carga viva de diseño. De no existir información sobre esta carga, se recomienda realizar un análisis detallado del puente para determinar con seguridad la carga máxima permitida.

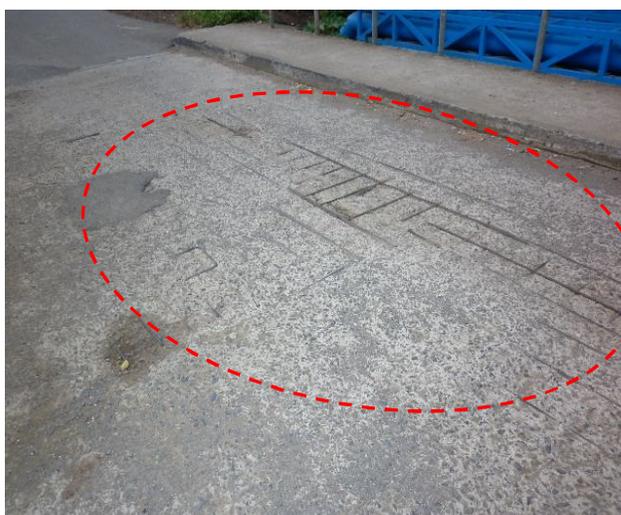
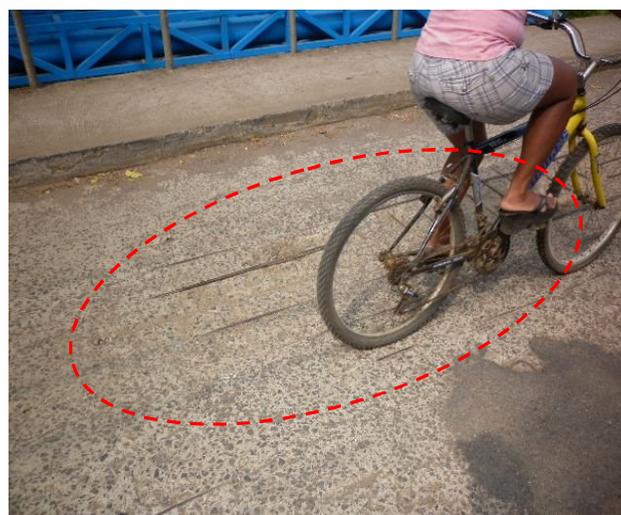
SUPERESTRUCTURA		
Elementos	Observaciones	Recomendaciones
4.1. Losa – superficie superior	Se observaron agrietamientos y acero expuesto en múltiples zonas de la parte superior de la losa. El área sobre la sección más antigua está más desgastada y con una mayor cantidad de acero expuesto que el área de la losa sobre la sección de puente más reciente (Ver figura 6).	Ver 3.1 Analizar la capacidad estructural de la losa con respecto a las cargas a las que está sujeta y determinar si es necesario reforzarla. Se debe restituir el recubrimiento a la losa y darle un nivel de servicio adecuado en caso de que le falte capacidad estructural.

Figura 6. Acero expuesto en la parte superior de la losa del puente.

- Construir rampas en las aceras de acuerdo con los lineamientos de la ley 7600 para facilitar el tráfico de peatones a través del puente.
- Determinar la extensión del daño por desgaste y fisuramiento que ha sufrido la losa del puente. Estimar si la capacidad de la losa es suficiente para las cargas de tránsito a las que está sujeta. Reparar el elemento de manera que recupere un nivel de servicio adecuado.

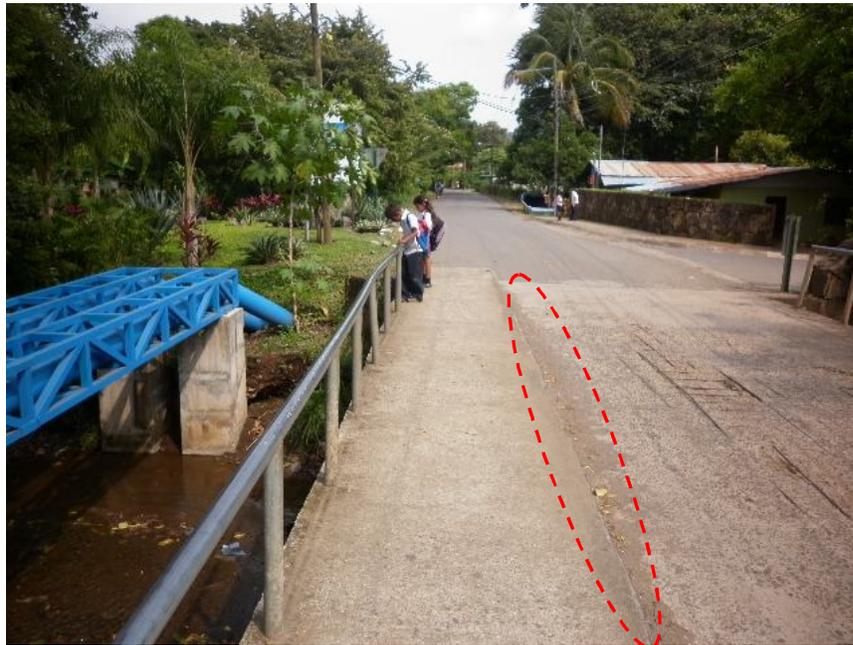
Figura 7. Ausencia de drenajes en el puente.

Construir un sistema de drenaje en ambos accesos al puente para encauzar las aguas de lluvia y con ello evitar que las mismas dañen los taludes del relleno de aproximación y los aletones del puente. Asimismo proveer orificios de drenaje al puente para evitar la acumulación de sedimentos sobre la superestructura. Cada drenaje de la superestructura debe tener un tubo de desfogue que permita la salida de las aguas al menos 30cm por debajo del nivel inferior de las vigas de la superestructura, de tal modo que prevenga que la superestructura se humedezca como consecuencia de las aguas pluviales.

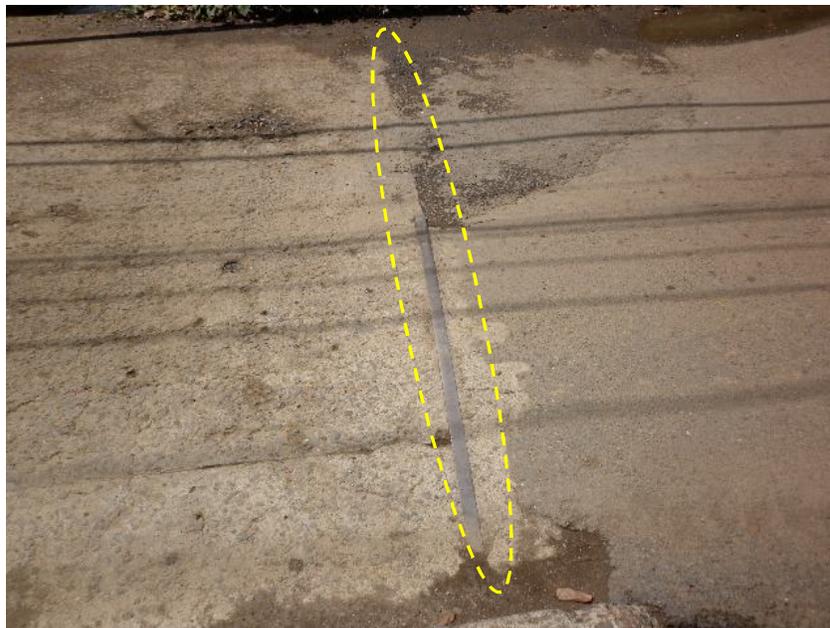
Figura 8. Juntas con sobrecapas.

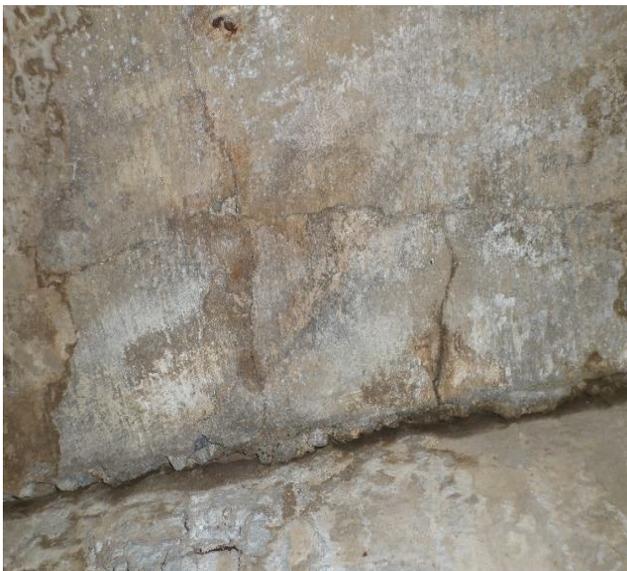
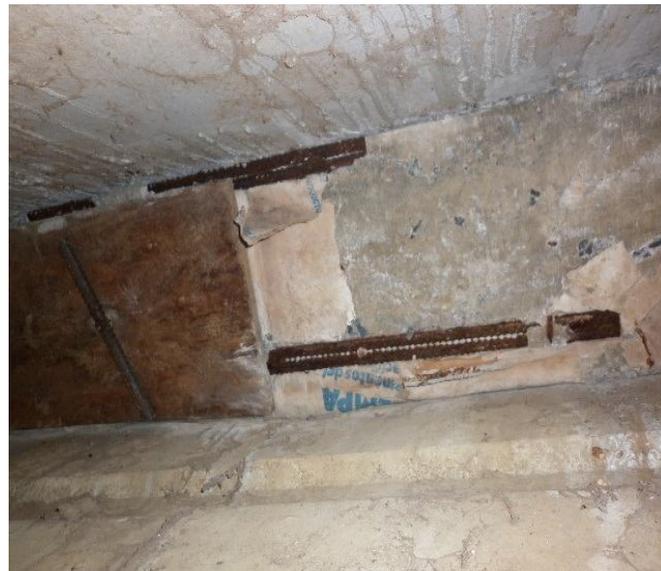
4.2. Losa – superficie inferior	Se observan agrietamientos longitudinales a lo largo de la sección de losa entre las vigas principales de las dos diferentes secciones del puente. Asimismo se observan agrietamientos del concreto, descascaramientos y exposición del acero de refuerzo en zonas de las losas coladas en sitio cercanas a las vigas principales. (Ver figura 9)	Las reparaciones de la losa especificadas en 4.1 deben abarcar también la parte inferior de la misma y conferirle adecuada resistencia y durabilidad. Debe estudiarse a fondo si alguna diferencia en rigidez entre las dos diferentes secciones del puente está ocasionando la grieta entre las estructuras.

Figura 9. La superficie inferior de la losa presenta agrietamientos y defectos constructivos.

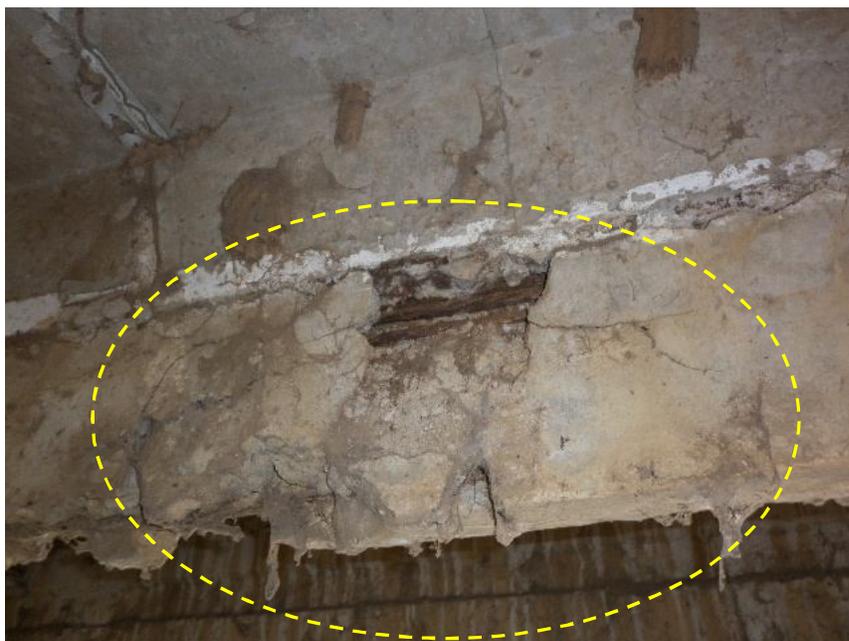
4.3 Vigas Principales (vigas presforzadas)	Las vigas presforzadas presentan descascaramientos, grietas verticales y exposición y oxidación de los torones que inciden en una disminución de la resistencia y la durabilidad de las mismas. Las vigas de la sección más antigua muestran descascaramiento y torones expuestos, oxidados y sueltos al centro del claro mientras que las vigas de la parte más reciente tienen grietas verticales al centro de su longitud (Ver figuras 10 y 11) Durante las inspecciones se hicieron evidentes las vibraciones que presenta el puente ante el paso de vehículos. En la parte más antigua del puente las vibraciones ocasionadas por las cargas vehiculares son mayores que en la sección más reciente..	Es importante realizar un análisis de la condición actual de las vigas del puente y verificar si su capacidad es suficiente para las cargas que transitan por el puente. En cuanto a los desplazamientos, se sugiere realizar un análisis estructural con el fin de verificar si éstos implican una condición peligrosa o si es normal para el sistema estructural utilizado. Asimismo se debe analizar si se sobrepasan los desplazamientos permisibles de acuerdo a código para tomar una determinación acerca de si es necesario el reforzamiento de la estructura.

Figura 10. Descascaramiento del concreto de recubrimiento en una de las vigas principales, acero de preesfuerzo expuesto.

- Realizar un análisis estructural del puente y estudiar en detalle si el descascaramiento, el agrietamiento y la exposición y oxidación de los torones de preesfuerzo que presentan las vigas pretensadas, han ocasionado una disminución importante en su capacidad de carga. Además, se deben estimar los desplazamientos a los que está sujeto el puente bajo carga viva para determinar si éstos son normales o exceden los permisibles de acuerdo a los códigos de diseño.

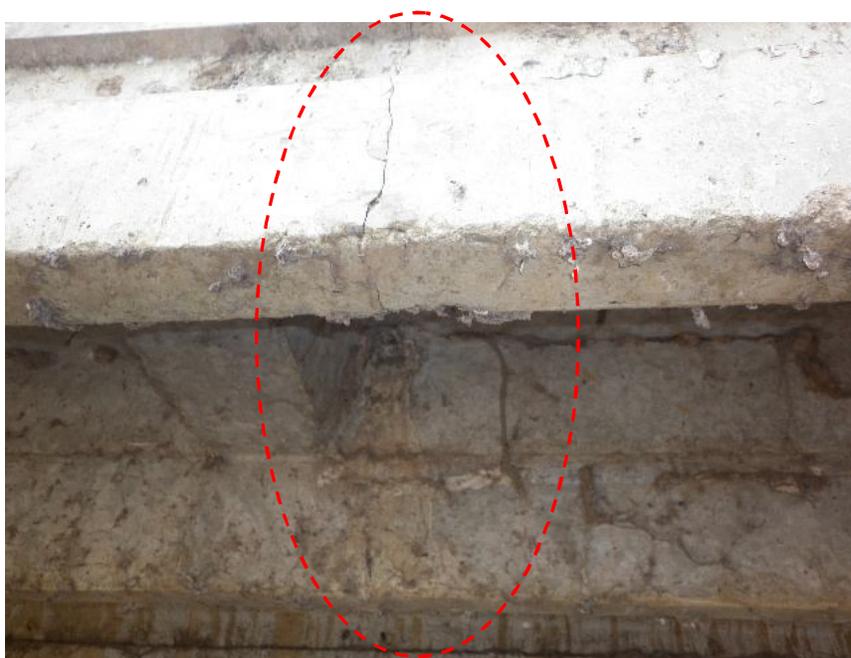
Figura 11. Grieta vertical a lo largo de toda la sección en una viga principal.

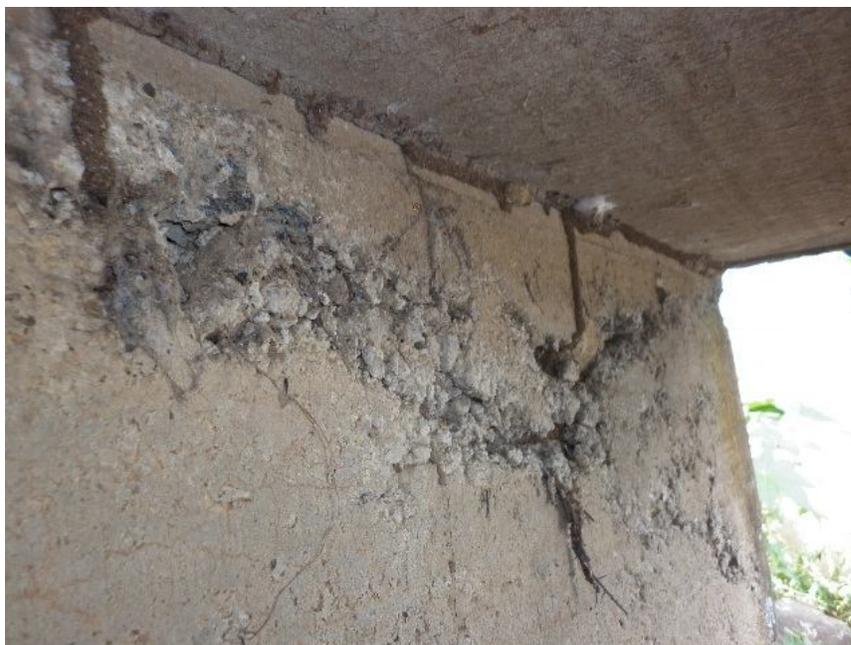
SUBESTRUCTURA		
Elementos	Observaciones	Recomendaciones
5.1. Apoyos	Las vigas no tienen apoyo ya que se encuentran integradas a los bastiones.	Ninguna.
5.2. Bastiones	Se observan algunos puntos con nidos de piedra y juntas frías de origen constructivo (Ver figura 12)	Se debe realizar una inspección muy cuidadosa para determinar si dichos nidos de piedra afectan la capacidad

de la estructura. En caso de que los nidos de piedra afecten el desempeño de las estructuras deben repararse mediante morteros o inyecciones.
5.3. Aletones	Se observan algunos puntos con nidos de piedra y juntas frías de origen constructivo.	Ver 5.2
5.4. Fundaciones de bastiones y pilas	No se tuvo acceso visual a la fundación de los bastiones.	Ninguna.

Figura 12. Nidos de piedra y marcas de juntas frías en bastiones.

- Analizar el efecto que tienen sobre la capacidad estructural de los bastiones los nidos de piedra y juntas frías encontrados. Plantear la estrategia de reparación (mediante morteros o inyecciones) con base en la gravedad de los daños.
- Se recomienda a la Municipalidad contratar los servicios de un consultor con experiencia en el diseño de puentes para que lleve a cabo un estudio cuidadoso del puente y determine si es posible rehabilitarlo o es necesaria su demolición y posterior reconstrucción.
- Mientras se lleva a cabo la consultoría, se sugiere a la Municipalidad imponer una restricción de peso a los vehículos que pueden cruzar el puente. Se debe permitir el paso de vehículos con un peso menos o igual que 5 ton.

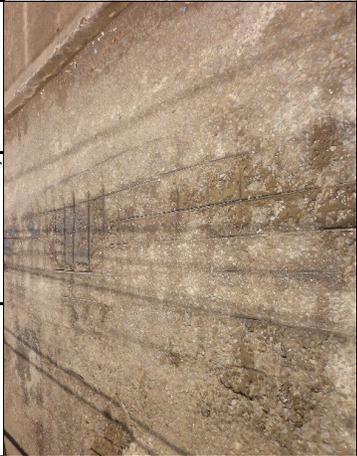
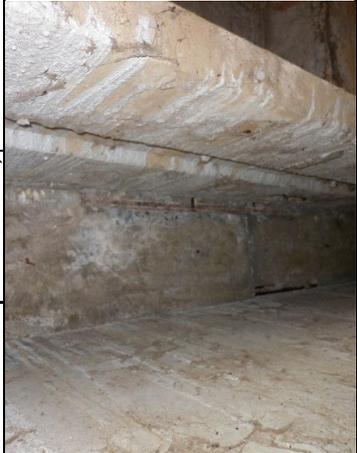
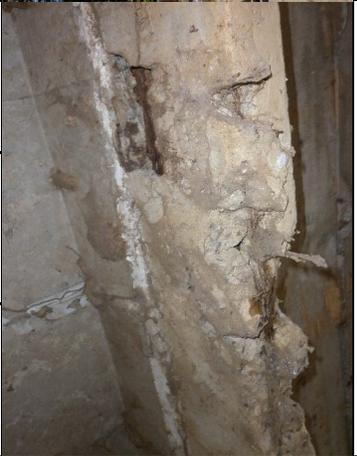
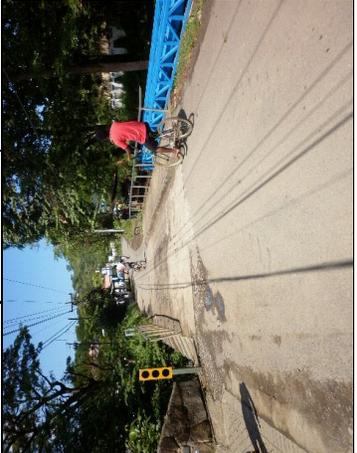
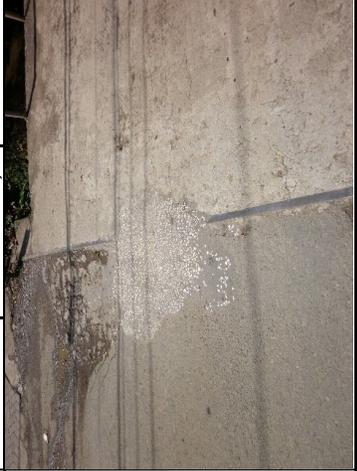
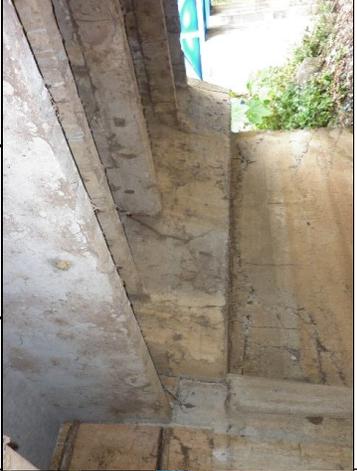
E. FOTOS DE DAÑO OBSERVADO			
Foto No.1

Fecha:20-10-2010,		Fecha:20-10-2010,	
Notas: Capa de ruedo con acero expuesto, surcos y desprendimiento del recubrimiento		Notas: Eflorescencia en la zona inferior de la losa donde también se presentan descascaramiento y refuerzo expuesto	
Notas: A grietamiento en dos direcciones de la parte superior de la losa del puente		Notas: Deformación y oxidación de baranda de puente.	
Notas: Descascaramiento en losa y exposición del torón de pre-esfuerzo. Oxidación del torón como resultado de la exposición.		Notas: Nidos de piedra en cuerpo principal del bastión.
