Proyecto: LM-PI-UM-PM16-2011

INSPECCIÓN DEL PUENTE QUEBRADA GRANDE SOBRE LA QUEBRADA GRANDE, DISTRITO TAMARINDO, CANTÓN DE SANTA CRUZ

INFORME FINAL

2 de Marzo de 2011

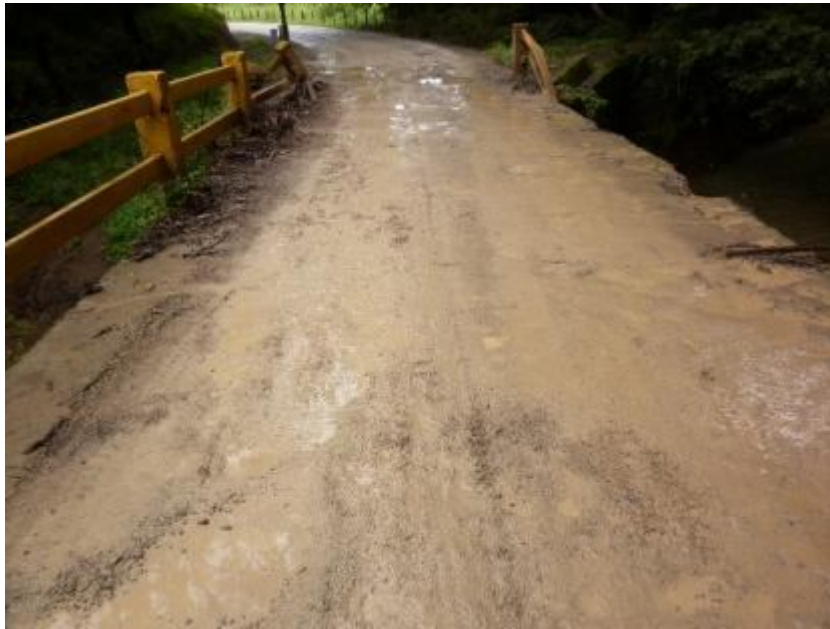
Figura 2. Vista a lo largo de la línea centro del puente Quebrada Grande, Quebrada Grande.

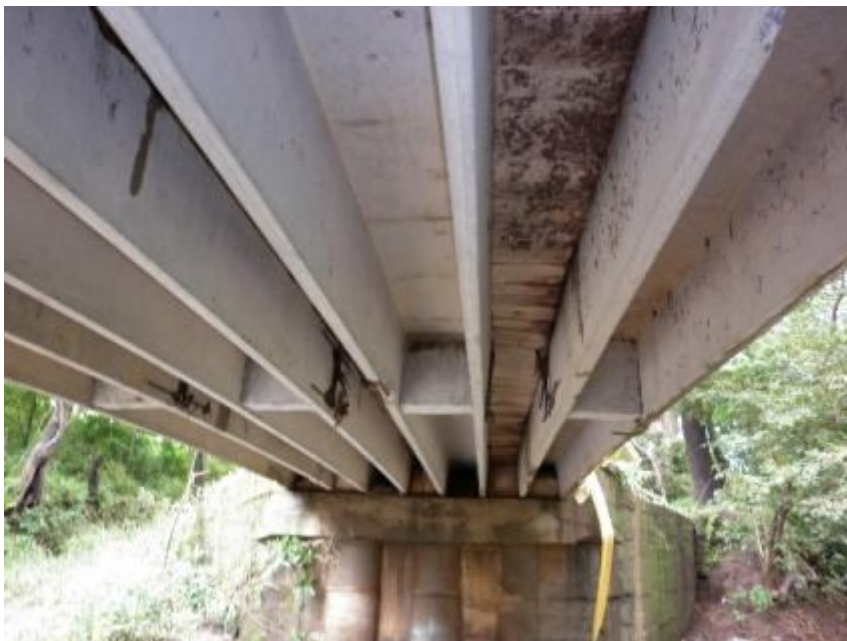
Figura 3. Vista inferior del puente Quebrada Grande.

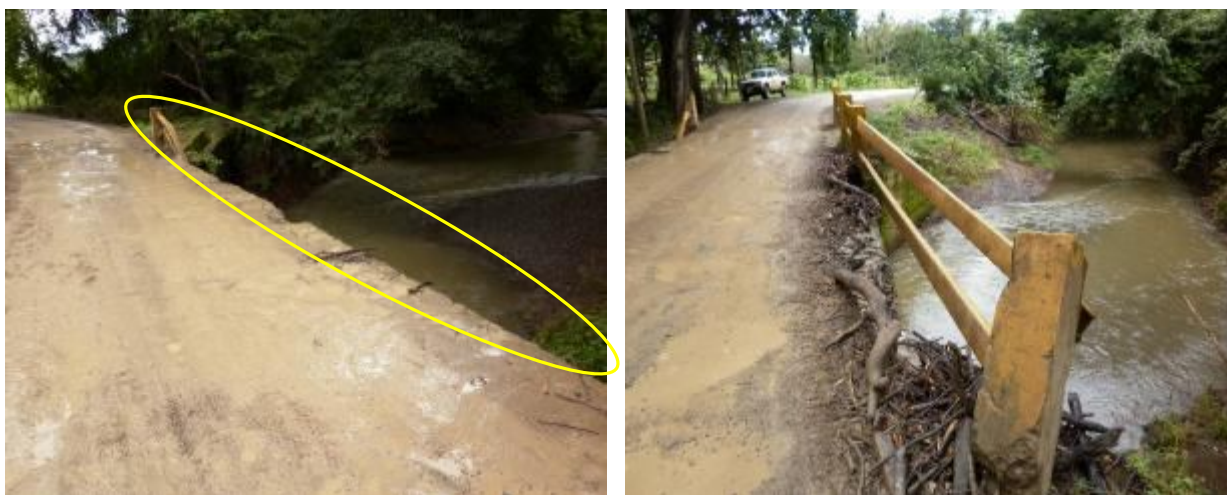
SEGURIDAD VIAL		
Elementos	Observaciones	Recomendaciones
2.1 Barandas	Las barandas del puente muestran daños significativos, elementos sueltos y faltantes en uno de sus costados. Tanto los largueros como las columnas no son capaces de resistir un impacto vehicular (Ver figura 4).	Se recomienda de forma inmediata sustituir las barandas de protección por elementos que tengan la capacidad de impedir la caída de un vehículo al cauce del río. En la estructura nueva se recomienda que las barandas tengan la capacidad necesaria para prevenir que un vehículo caiga al cauce y que además sean pintadas también con pintura retro-reflectiva.

Figura 4. Ausencia y mal estado de las barandas del puente.

- Colocar barandas en ambos costados del puente, las cuales deben tener al menos 0.9 metros de altura sobre la superficie de rodamiento y tener la capacidad de impedir que un vehículo caiga al cauce del río. Se recomienda pintar las barandas con pintura reflectiva.

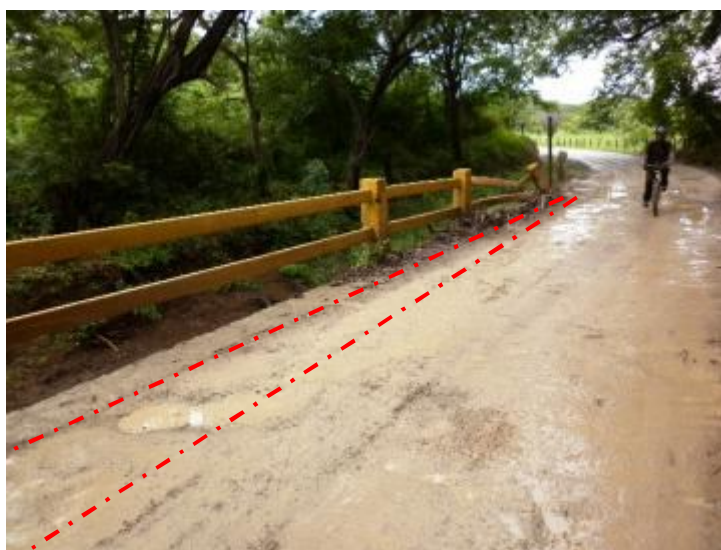
2.3 Aceras y sus accesos	El puente no cuenta con aceras (Ver figura 5).	En caso de existir tránsito peatonal y vehicular significativo por el puente, se recomienda instalar un paso peatonal independiente que cumpla con las disposiciones de la ley 7600.

Figura 5. No existen aceras o pasos independientes para los peatones.

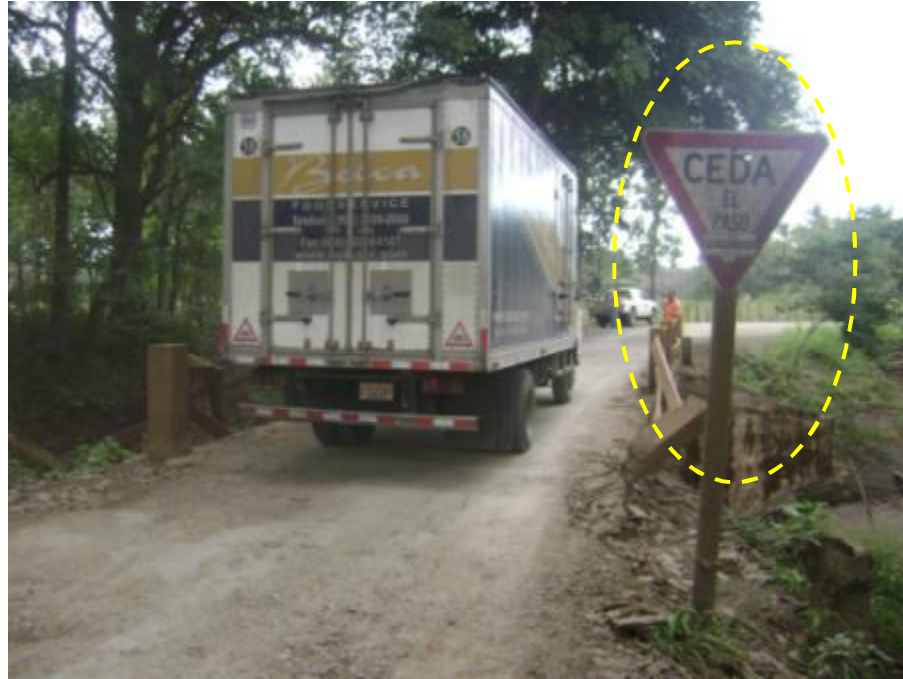
2.5 Señalización	Cuenta únicamente con una señal de Ceda, la cual está en mal estado (Ver figura 6).	Se recomienda colocar una señal que indique la existencia del puente como mínimo a 25m de su ubicación a ambos lados. Se recomienda colocar rótulos de velocidad máxima en ambos sentidos 50m antes de de llegar al puente a

Figura 6. Señalización insuficiente y en mal estado.

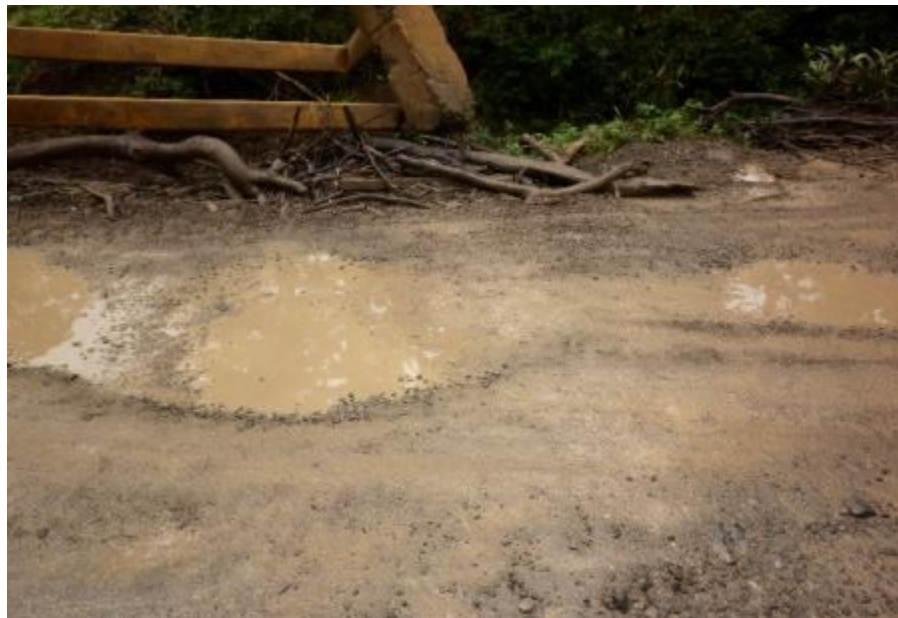
3.2. Drenajes del puente	El puente no cuenta con drenajes (Ver figura 7).	Este problema se resolvería una vez que se construya el puente nuevo. Se recomienda construir drenajes en la superficie de rodamiento para evitar la acumulación de agua y sedimentos. Además se recomienda colocar tuberías de PVC en cada uno de los drenajes que se extiendan por lo menos 50 cm para evitar descargar el agua sobre los elementos de la superestructura.

Figura 7. Falta de sistemas de drenaje en el puente facilita la acumulación de sedimento.

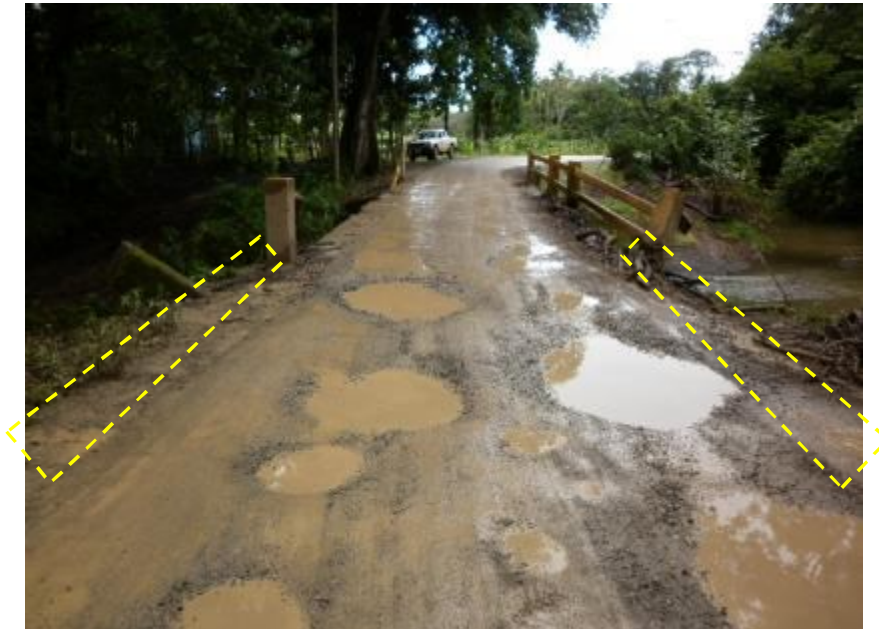
3.3. Drenajes de los accesos	Los accesos carecen de un sistema de drenaje adecuado (Ver figura 8).	Se recomienda remover la vegetación alledaña y construir un sistema de drenaje para los accesos al puente para encauzar las aguas y el sedimento lejos de la superficie y de los aletones del puente. Se recomienda dar un bombeo a la superficie del camino cerca de los accesos al puente.

Figura 8. No hay sistemas de drenajes adecuados en los accesos

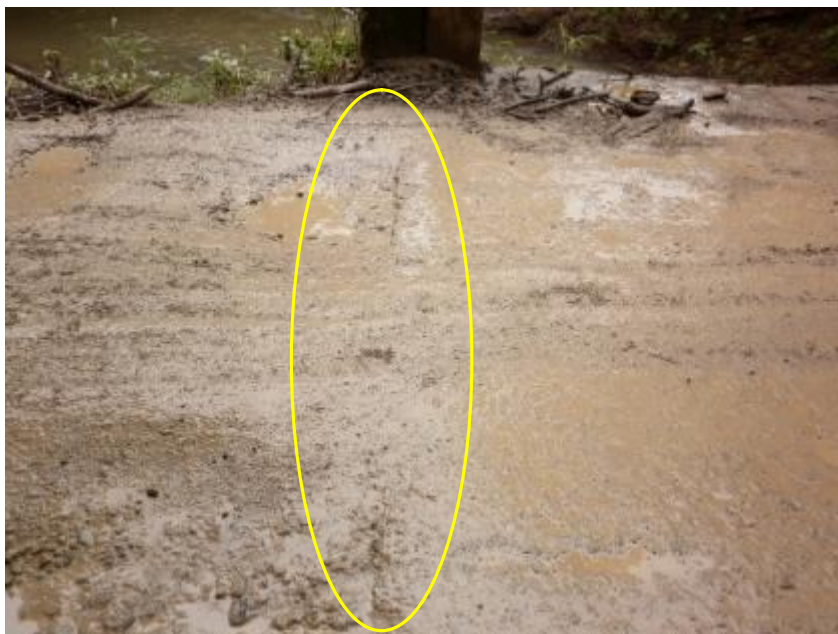
3.4. Juntas de expansión	Las juntas de expansión están obstruidas (Ver figura 9).	Se recomienda realizar una limpieza de las juntas de expansión del puente para remover el sedimento presente. La reconstrucción de la estructura solucionaría este problema.

Figura 9. Las juntas de expansión se encuentran obstruidas por material proveniente del camino.

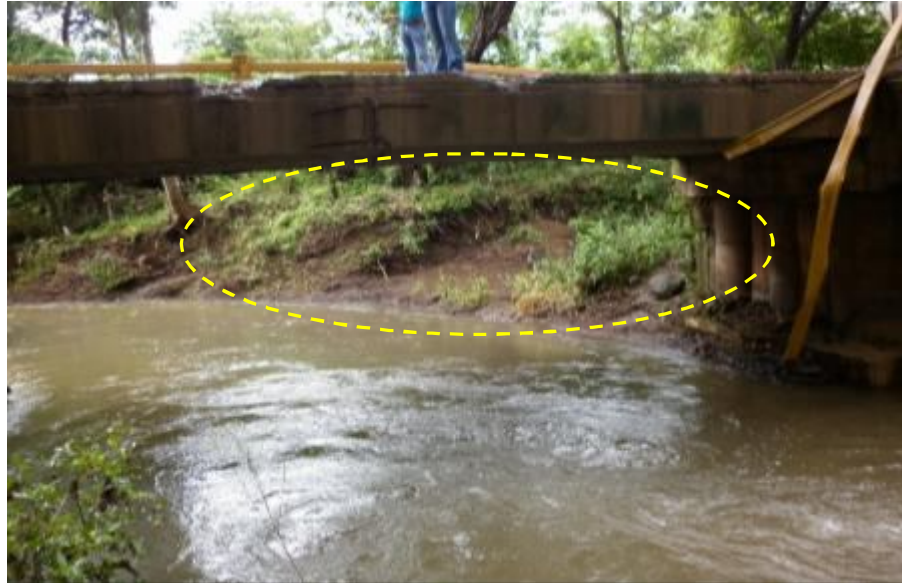
3.5. Cauce del río	El cauce del río ha generado erosión en los taludes del puente (Ver figura 10).	Se recomienda construir obras de protección para los taludes del puente para evitar la pérdida de los rellenos de aproximación y ejecutar obras de desvío que minimicen el efecto del cauce sobre los taludes.

Figura 10. El río ha erosionado los taludes y podría dañar los rellenos de aproximación.

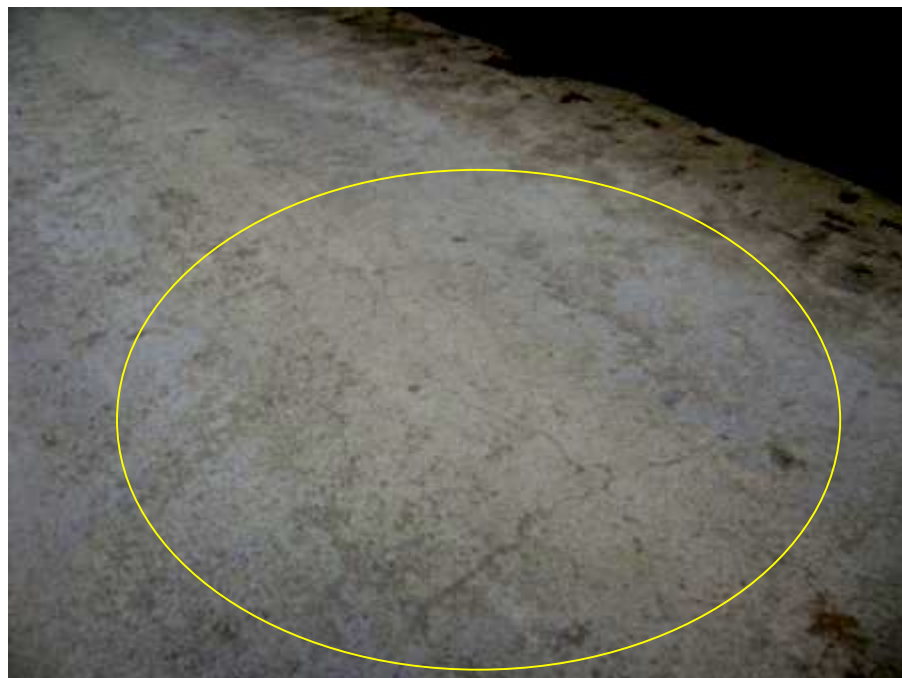
SUPERESTRUCTURA		
Elementos	Observaciones	Recomendaciones
4.1. Losa – superficie superior	Se observan algunas grietas longitudinales en la losa del puente, signo de que el concreto empleado no es el adecuado para las cargas que recibe el puente (Ver figura 11).	Se recomienda reconstruir el puente. En el proceso de rediseño y reconstrucción de la estructura se recomienda diseñar los elementos para las cargas de tránsito que recibe actualmente el puente.

Figura 11. Agrietamientos en la losa del puente.

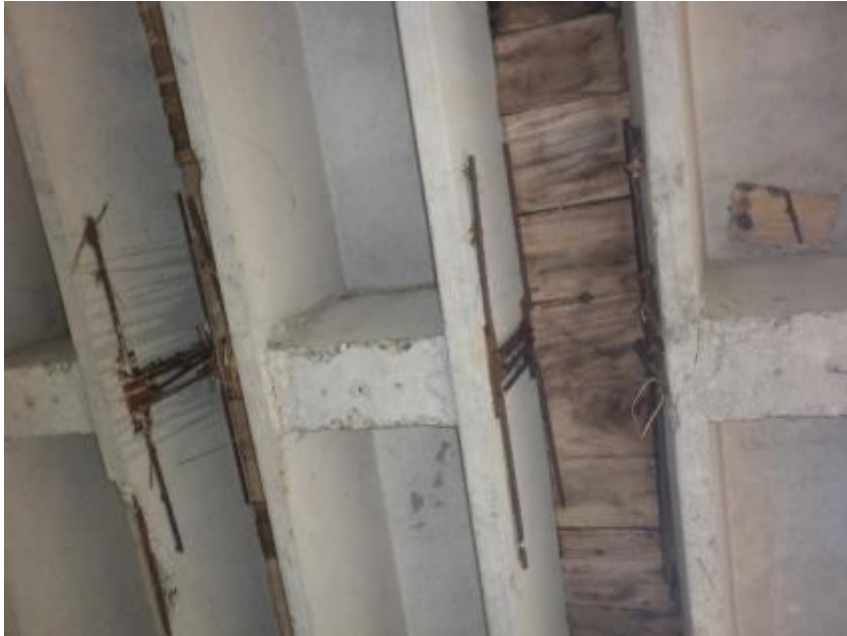
4.2. Losa – superficie inferior	No se tuvo acceso a la superficie inferior de la losa porque no se han retirado las tablas de formaleta utilizadas durante el colado de la losa (Ver figura 12).	Se recomienda retirar las tablas para poder tener acceso visual y determinar el estado de la losa en su parte inferior. Además no es recomendable dejar los elementos de madera porque acumulan la humedad.

Figura 12. Formaleta dejada desde la colada de la losa impide realizar una inspección detallada.

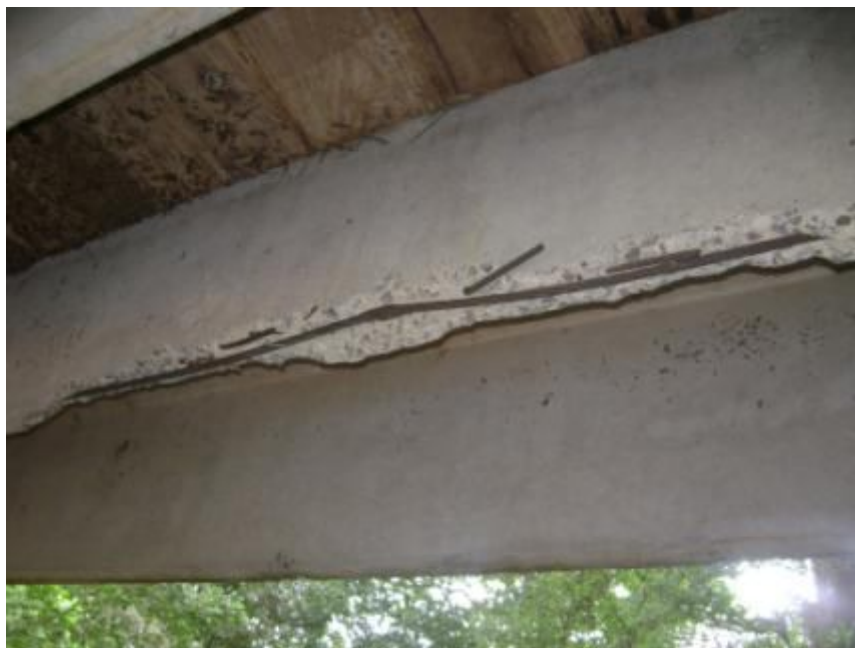
4.3. Vigas Principales (vigas presforzadas)	Las vigas preesforzadas muestran daños considerables en las zonas inferiores (alas) causados probablemente durante su colocación en sitio. Se observan los cables de presfuerzo expuestos y algunos de ellos han perdido su tensión por lo que se espera que hayan sobreesfuerzos en algunos sectores de estas vigas (Ver figuras 13 y 14).	Estas vigas no son adecuadas para recibir cargas de tránsito dado su grado de daño. Se recomienda sustituir estos elementos en su totalidad.

Figura 13. Daños encontrados en las vigas principales.

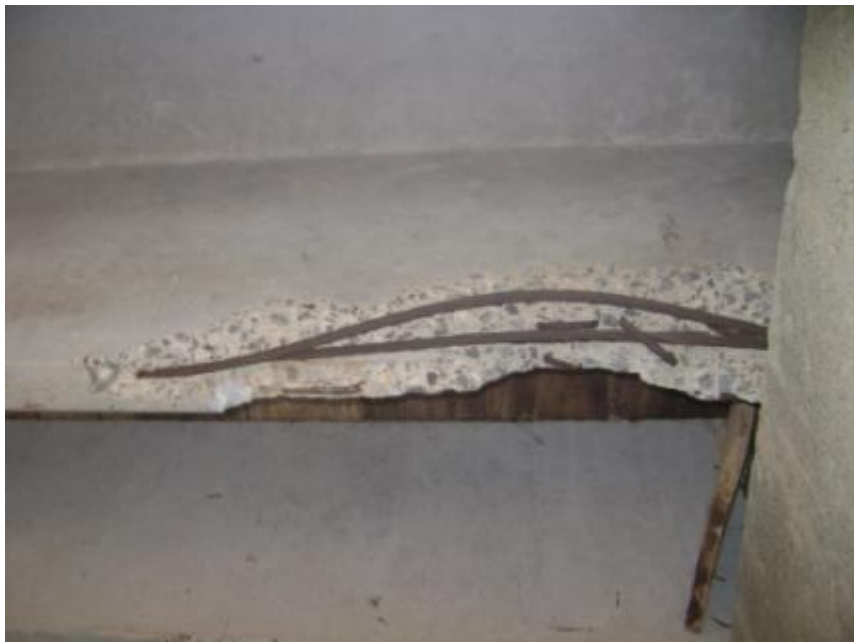
Figura 14. Cables de presfuerzo han perdido tensión por los daños.

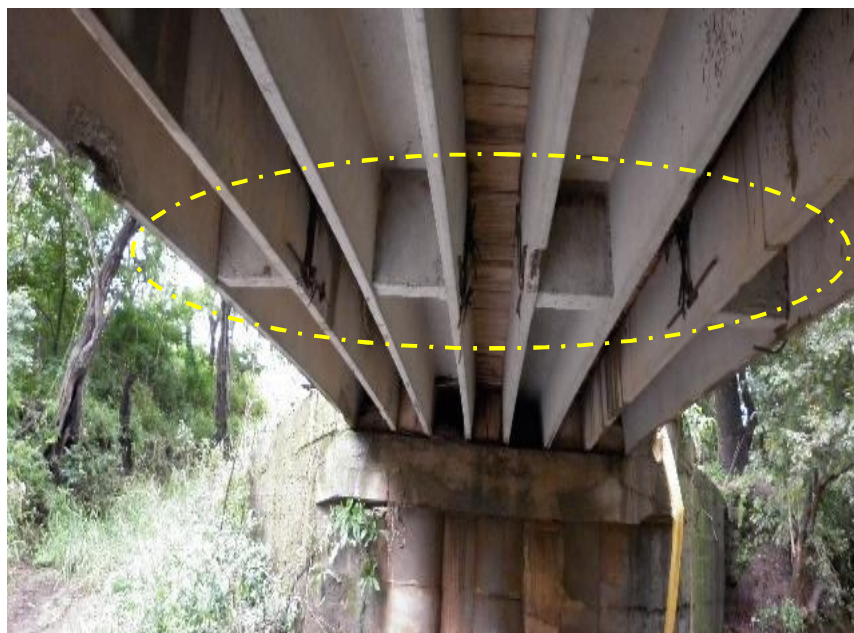
4.4 Vigas diafragma	La viga diafragma no es continua a lo ancho del puente por lo que no cumple su función estructural (Ver figura 15).	La ausencia de estos elementos aumenta la flexibilidad del puente y reduce su capacidad de recibir cargas laterales. En vista del mal estado de las vigas principales no se recomienda agregar más peso a la estructura por lo que se recomienda reconstruir el puente.

Figura 15. Viga diafragma no es continua, por lo tanto no cumple su función estructural.

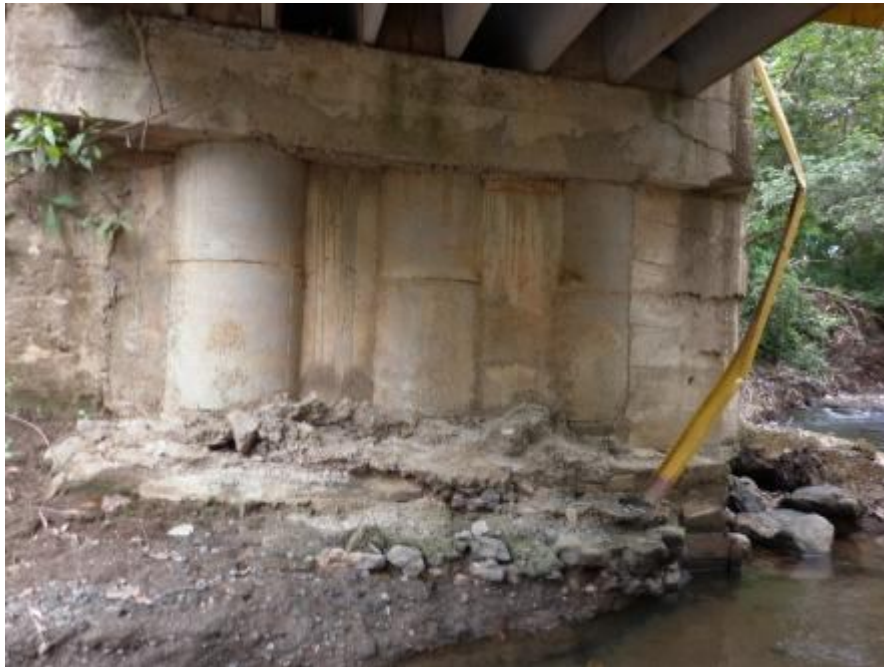
Figura 16. Configuración actual de los bastiones no es adecuada para este tipo de estructuras.

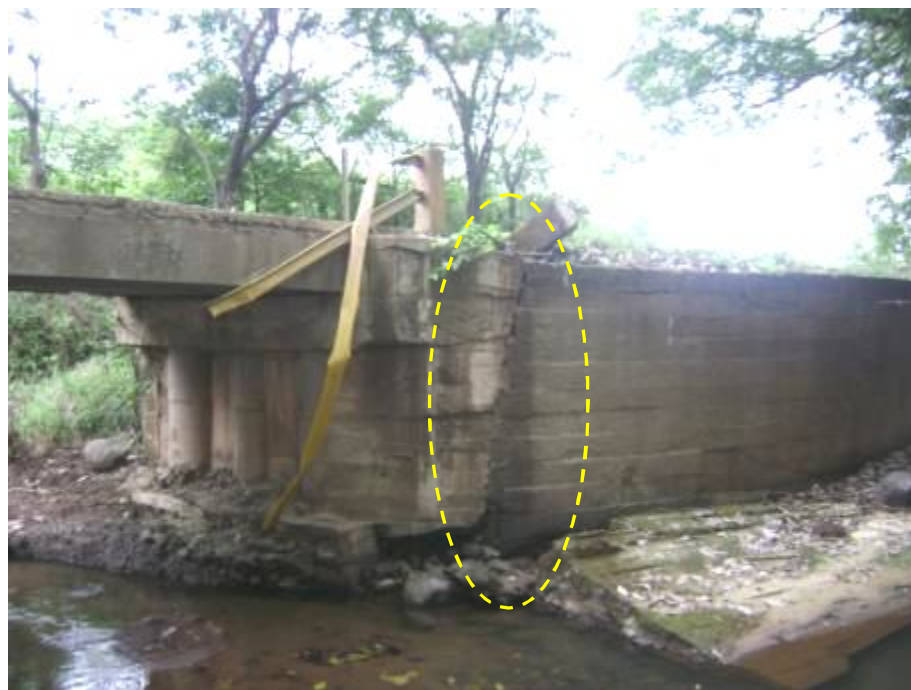
Figura 17. Juntas frías en aletones. Discontinuidad entre bastión y aletón.

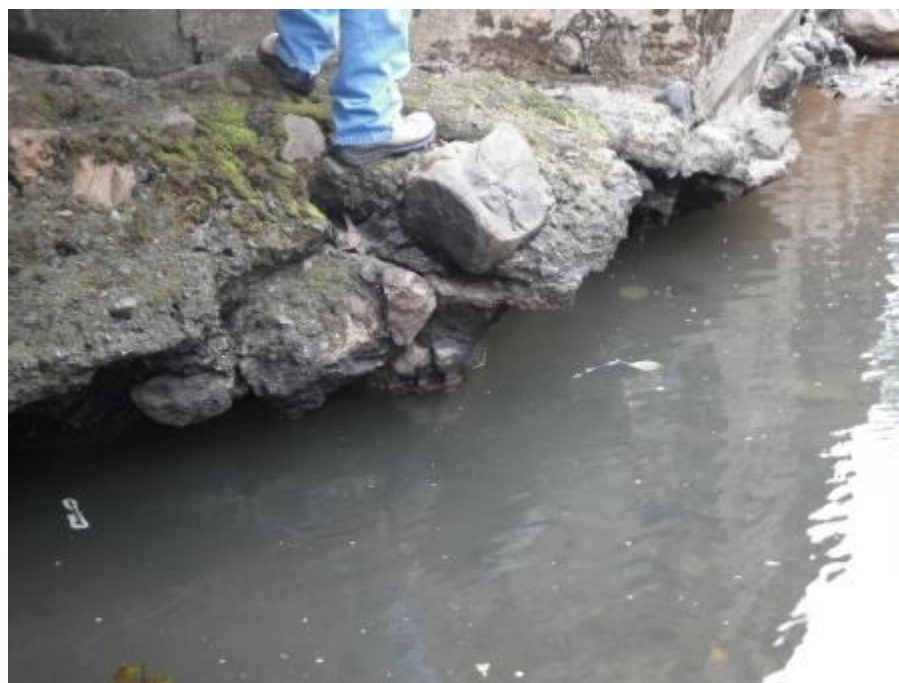
17).	
5.4. Fundaciones de bastiones y pilas	Existe socavación en ambos bastiones en la zona de las fundaciones (Ver figura 18).	Se recomienda realizar obras de protección y mitigación del efecto del flujo de agua sobre los bastiones de forma inmediata. Si bien es cierto se recomienda reconstruir esta estructura no se considera conveniente permitir que la socavación avance y genere problemas de estabilidad de los bastiones.

Figura 18. Socavación avanzada en la zona de las fundaciones de los bastiones.

- Restringir el paso de vehículos de más de 4 toneladas sobre la estructura de puente, hasta tanto no se sustituya esta estructura.
- Ejecutar obras de protección contra la socavación en ambos bastiones.
