Programa de Infraestructura del Transporte (PITRA)

LM-PI-UP-PN12-2014

FISCALIZACIÓN DEL PUENTE SOBRE EL RÍO NARANJO RUTA NACIONAL No. 34

San José, Costa Rica
15 de diciembre de 2014

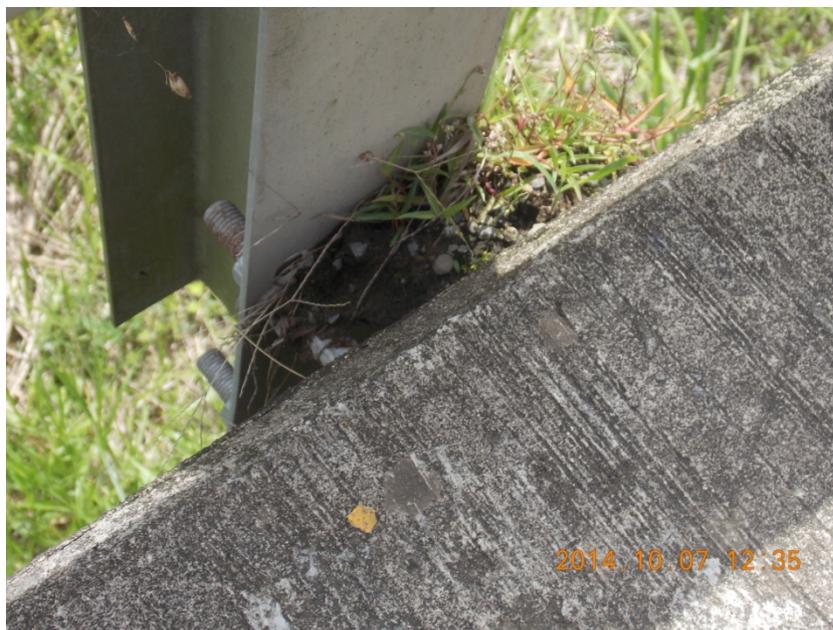
Elementos	Observaciones	Riesgo	Recomendaciones
2.1. Barrera vehicular	Existía una estructura de guardavías soportada por una viga I de acero. Algunos elementos presentaban material vegetal y suelos en la unión con la losa (ver figura 1).	Existe el riesgo de que por falta de mantenimiento los componentes de soporte sufran corrosión comprometiendo su función contra caída de vehículos.	Se recomienda hacer limpieza periódica de la estructura así como también planificar regularmente la aplicación de pinturas contra la oxidación en el futuro. Evaluar si la barrera cumple con AASHTO LRFD 2012. Procurar la asesoría de profesionales experto en seguridad vial y en diseño estructural.

Figura 1: Detalle de conexión en barrera vehicular, falta de mantenimiento evidente.

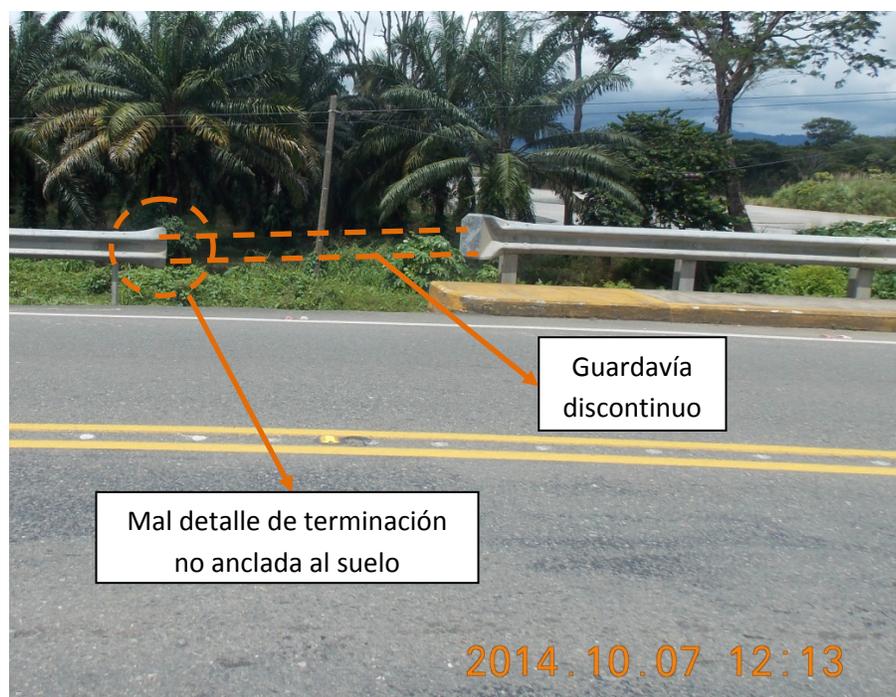
2.2. Guardavías	Cercano al puente se discontinuaba el elemento presentando también una terminación inadecuada (ver figura 2).	Si se dañan aumenta el riesgo de caída de vehículos. Su discontinuidad e inapropiadas terminaciones ponen en riesgo de caídas y golpes a los usuarios.	Se recomienda limpieza y corregir discontinuidades y dar una adecuada terminación anclada al terreno de los guardavías, siguiendo las recomendaciones del fabricante.

También existe el riesgo de que en un impacto frontal contra la terminación el vehículo quede anclado.	El guardavía debe estar anclado a la barrera vehicular para proveer rigidez. Procurar la asesoría de un profesional experto en seguridad vial.

Figura 2: Discontinuidad de guardavía. Mal detalle de terminación de guardavía (aquí no aplica el anclaje porque debe ser continuo).

3. Realizar tareas periódicas de limpieza y mantenimiento del puente.
4. Corregir discontinuidades en los guardavías.
5. Construir las aceras cumpliendo con lo establecido en la ley 7600.

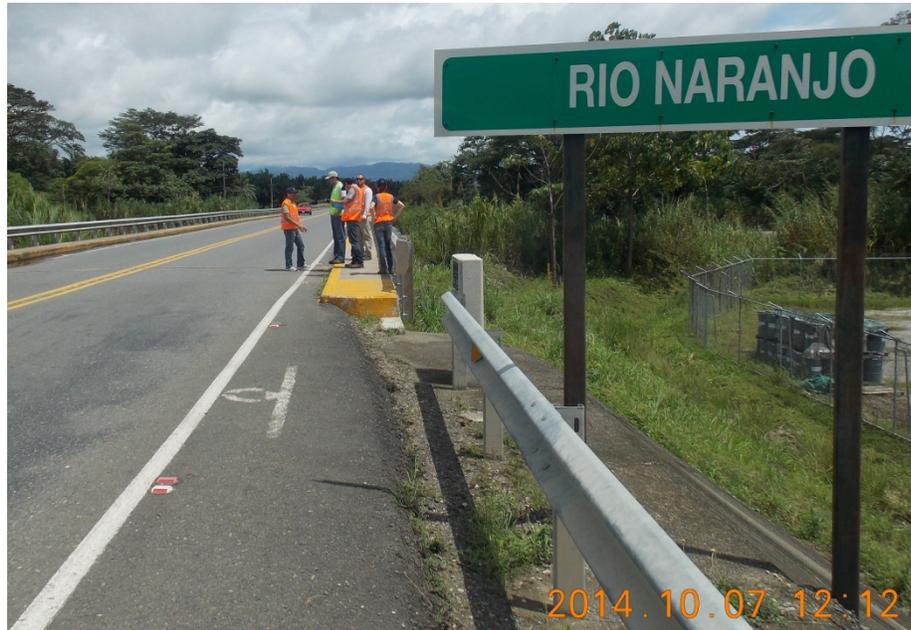
2.4. Identificación	Esta debidamente identificado con el nombre. No cuenta con el número de ruta (ver figura 3)	Ninguno aparente	Evaluar la necesidad de incluir el número de ruta en la rotulación del puente.

2.5. Señalización • Captaluces • Demarcación horizontal • Delineadores verticales • Marcadores de objeto	No hay delineadores verticales ni marcadores de objeto (ver figura 3).	La inexistencia de delineadores verticales y marcadores de objeto aumentan el riesgo a accidentes de tránsito en condiciones de escasa visibilidad.	Colocar elementos faltantes y seguir un plan de mantenimiento con el fin de mantener el puente bien señalado. Procurar la asesoría de un profesional experto en seguridad vial.

Figura 3: Rotulación del puente y ausencia de delineadores verticales.

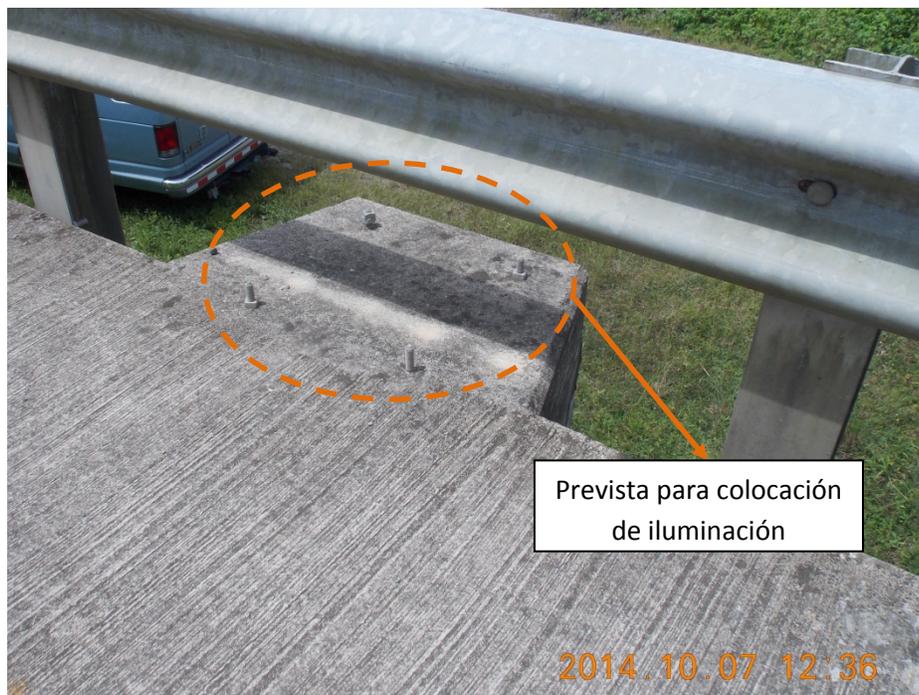
2.6. Iluminación	No contaba con iluminación, solo se observan las previstas (ver figura 4).	La ausencia de iluminación aumenta el riesgo de accidentes de tránsito.	Evaluar colocar iluminación. Procurar la asesoría de un profesional experto en seguridad vial.

Figura 4: Prevista para colocar postes de iluminación.

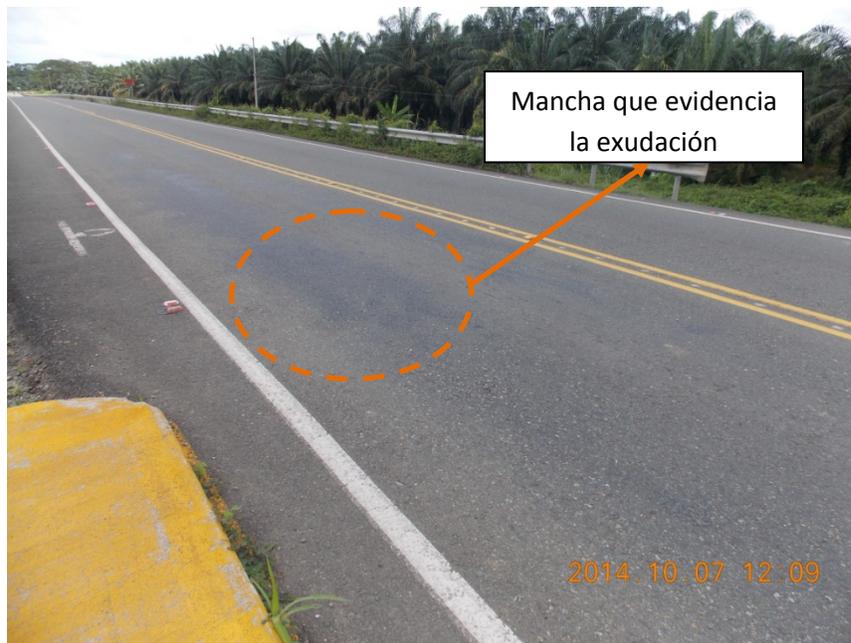
Elementos	Observaciones	Riesgo	Recomendaciones
3.1. Superficie de rodamiento del puente	El puente presentaba sobrecapa asfáltica. Se observó que el asfalto presenta problemas de exudación leves (ver figura 5).	En presencia de agua un pavimento con problemas de exudación se torna resbaloso por lo que constituye un riesgo para los vehículos.	Remediar los problemas en la carpeta asfáltica. Procurar la asesoría de un profesional experto en asfaltos.

3.4. Accesos <ul style="list-style-type: none"> Superficie de rodamiento Rellenos de aproximación 	Se observó que el asfalto presenta problemas de exudación leves (ver figura 5).	En la presencia de agua un pavimento con problemas de exudación se tornan resbalosos por lo que constituye un peligro para los	Remediar los problemas en la carpeta asfáltica.

Figura 5: Exudación leve en la capa asfáltica.

6. Corregir las inconformidades correspondientes a la seguridad vial señaladas en este informe.
7. Reparar daños o substituir juntas de expansión.
8. Remediar problemas de exudación en la carpeta asfáltica.

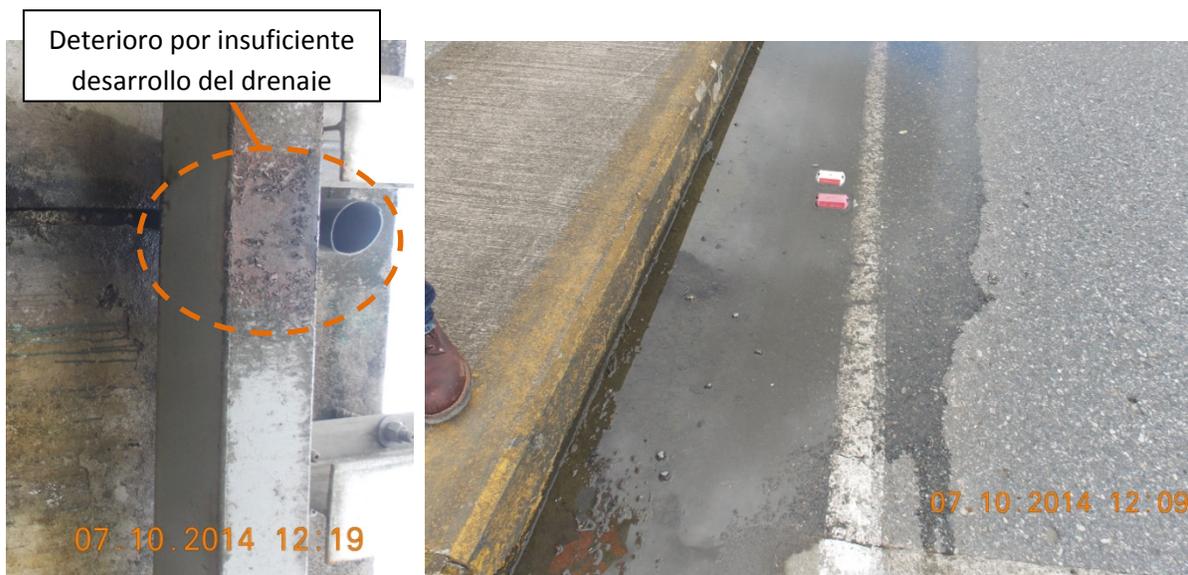
3.2. Bordillos y sistema de drenaje del puente	La losa presentaba perforaciones circulares con extensión de tubo flexible para el drenaje. La extensión del tubo era insuficiente según AASTHO LRFD 2012 por lo que contribuye a corroer los elementos metálicos. (ver figura 6) En los bordillos se acumulaban sedimentos y agua en gran cantidad cuando se obstruyen los drenajes (ver figura 6).	Un mal drenaje contribuye al deterioro de elementos metálicos como se observa en la figura 7. La acumulación de sedimentos podría hacer resbalosa la ruta. La formación de charcos podría dar problemas por hidroplaneo.	Mantenimiento periódico del sistema de drenajes y bordillos. Extensión de las salidas de los tubos de drenajes según AASTHO LRFD.

Figura 6: Extensión insuficiente del tubo de drenaje y acumulación de agua y sedimentos en los bordillos.

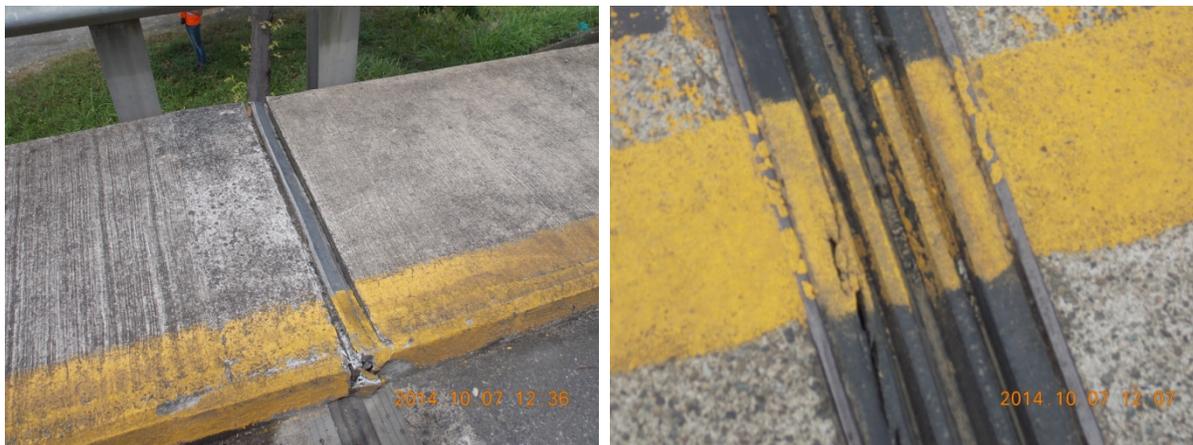
3.3. Juntas de expansión	Junta de perfil elastomérico deteriorado o faltante en sectores (máxime en la junta ubicada en el acceso 1) Detalle en acera en mal estado (ver figura 7). Se observó evidencia de filtraciones al bastión (ver figura 13).	Una mala condición de las juntas puede limitar la capacidad de desplazamiento del puente. Filtraciones afectan los elementos en la subestructura.	Reparar daños o substituir la junta, y dar mantenimiento a las juntas en buen estado actual. Reparar los sellos de juntas en las aceras. Procurar la asesoría de un profesional experto en sistemas de impermeabilización para juntas de puentes.

Figura 7: Detalle de junta de expansión agrietada y daños en junta de la acera.

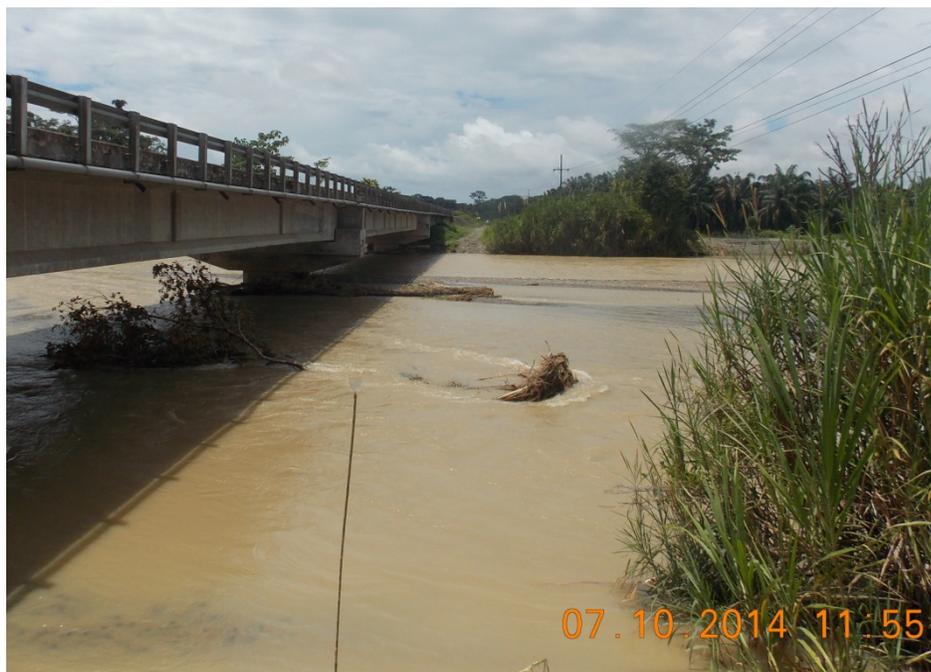
3.7. Cauce del río	Obstruido en zonas puntuales por escombros (ej.: árboles) y sedimentos (ver figura 8). Concesión de extracción de materiales a circa 200 m aguas arriba del puente (ver figura 9).	Obstrucción constituye una pérdida de capacidad hidráulica incrementando el riesgo de posibles daños en rellenos de aproximación y socavación de bastiones y pilas.	Evaluar los posibles efectos negativos (ej: erosión) de la concesión extracción de materiales vecina al puente. Procurar la asesoría de un profesional experto en hidrología e hidráulica de ríos, para evaluar riesgos.

Figura 8: Presencia de escombros y acumulación de sedimentos en sectores del cauce.

9. Remover escombros en las pilas del puente.
10. Dar seguimiento de inspección periódica a los daños leves observados en vigas y losas.

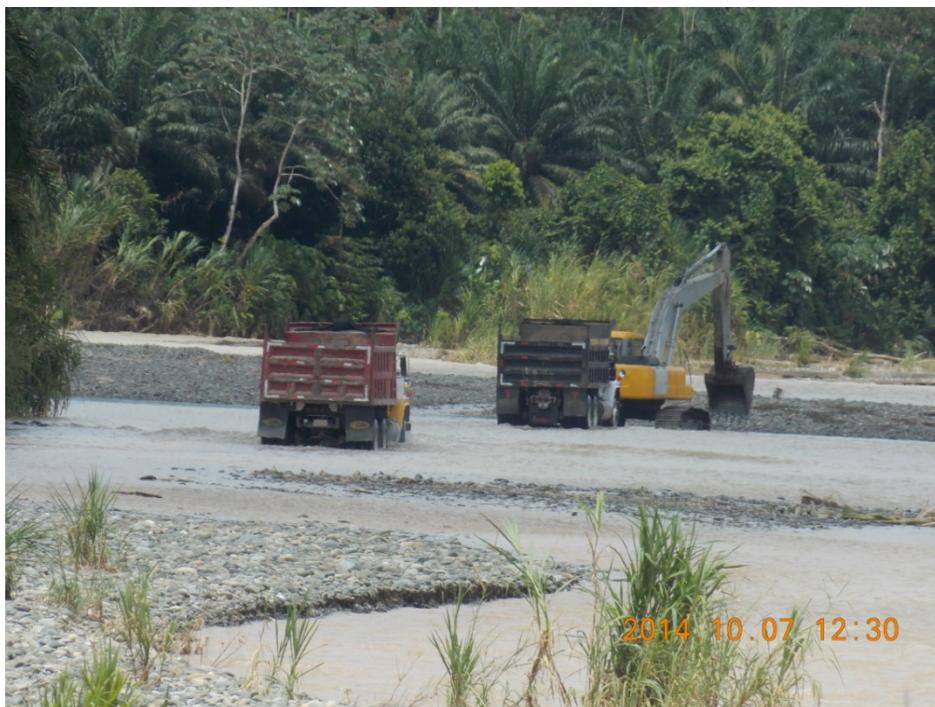
5.4. Pilas (viga cabezal, cuerpo)	Presencia de escombros retenidos por las pilas (ver figura 9).	Ver 3.7 Cauce del río.	Ver 3.7 cauce del río.
5.5. Cimentaciones (pilas y bastiones)	<p>No se tiene acceso visual a las cimentaciones ni se tienen reportes previos que indiquen problemas de socavación en el puente.</p> <p>La pila 1 esta cimentada directamente sobre una arena limosa de consistencia blanda.</p>	Riesgos por socavación y licuefacción en caso de sismo. En particular para la pila 1 cimentada sobre arena limosa blanda y que presenta una cimentación superficial.	<p>Procurar la asesoría de un profesional experto en hidrología e hidráulica de ríos y geotecnia para evaluar riesgos.</p> <p>Realizar estudio de susceptibilidad de licuefacción de la capa de arena limosa blanda.</p>

Figura 9: Extracción de materiales en el cauce.

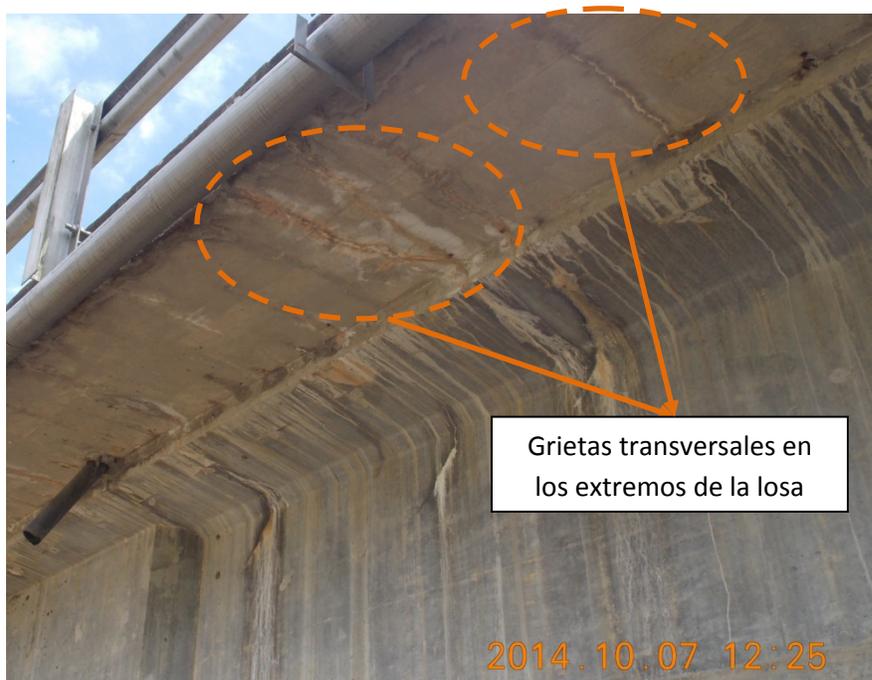
Elementos	Observaciones	Riesgo	Recomendaciones
4.1. Tablero (losa de concreto).	<p>Cara superior no observable por capa de asfalto. Ver 3.1 Superficie de rodamiento del puente.</p> <p>En la cara inferior se observó en algunos sectores la presencia de grietas en una dirección orientadas transversalmente al puente con la presencia de eflorescencia y sin patrón de espaciamiento aparente. Los daños son mayores hacia los extremos (ver figura 10).</p> <p>Una deformación vertical se observó en el pavimento y acera. No se reflejaba como una deflexión en la viga principal de soporte de la superestructura (ver figura 11) por lo que podría ser producto de un asentamiento en la pila 1.</p>	<p>Los daños en la losa no tratados a tiempo pueden evolucionar y conllevar a un aumento de las vibraciones, un pobre desempeño de la viga compuesta (losa-viga) y a disconformidades en la superficie de rodamiento por generación de grietas y baches.</p> <p>La deformación vertical puede provocar acumulaciones de agua y por tanto el riesgo de hidropneumático. Además el agua acumulada en gran cantidad puede generar que el tránsito frene repentinamente por los que se podría dar un accidente de tránsito.</p>	<p>Inspección visual periódica del puente para evaluar el desarrollo del daño en los puntos observados.</p> <p>Procurar la asesoría de un profesional experto en ingeniería estructural.</p>

Figura 10: Eflorescencia y agrietamiento transversal en extremo de losas.

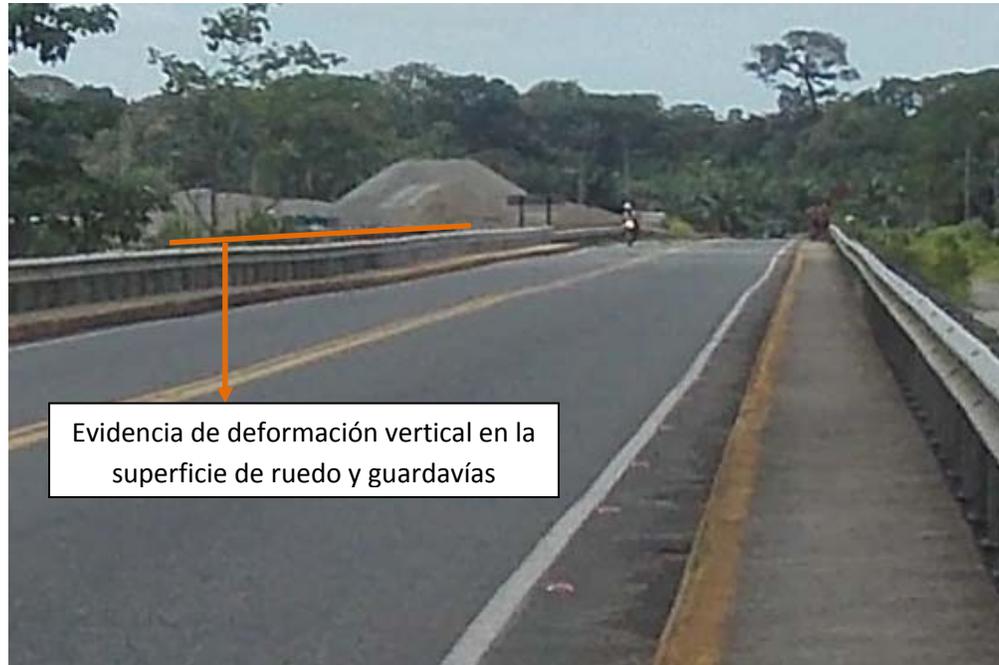
Figura 11: Evidencia de deformación vertical.

4.1. TALLERO (Cosa de concreto, Rejilla de acero, Tablero de acero, tablero de madera)	5	4. SUPERESTRUCTURA DE VIGAS DE CONCRETO Inspección visual periódica del puente para evaluar el desarrollo del daño en los puntos observados. Procurar la asesoría de un profesional experto en ingeniería estructural. Cara superior no observable por capa de asfalto. Ver 3.1 Superficie de rodamiento del puente. En la cara inferior se observó en algunos sectores la presencia de grietas en una dirección orientadas transversalmente al puente con la presencia de eflorescencia y sin patrón de espaciamiento aparente. Los daños son mayores hacia los extremos (ver figura 10). Una deformación vertical se observó en el pavimento y acera. No se reflejaba como una deflexión en la viga principal de soporte de la superestructura (ver figura 11) por lo que podría ser producto de un asentamiento en la pia 1.

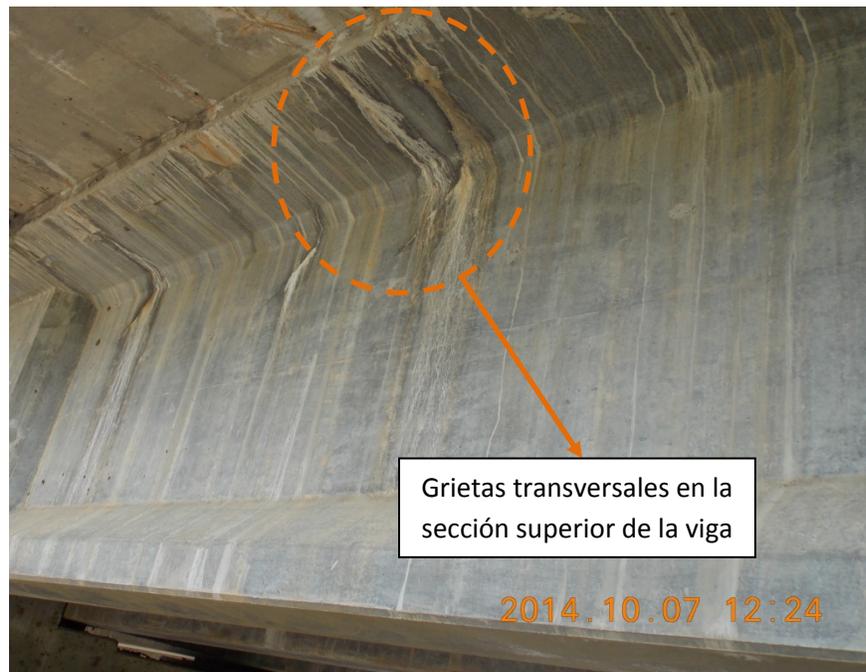
4.2. Vigas principales de concreto	<p>Eflorescencia generalizada en los elementos con presencia de grietas verticales finas (no accesibles a medición de espesor, ver figura 12). Sin evidente patrón de espaciamiento.</p>	<p>En el estado actual no conlleva riesgos evidentes. Pero la falta de mantenimiento podría agravar las deficiencias observadas.</p>	<p>Inspección visual periódica del puente para evaluar el desarrollo de las grietas verticales.</p> <p>Procurar la asesoría de un profesional experto en ingeniería estructural.</p>

Figura 12: Eflorescencia y agrietamiento vertical en vigas.

4.2 VIGAS PRINCIPALES DE CONCRETO	9	Eflorescencia generalizada en los elementos con presencia de grietas verticales finas (no accesibles a medición de espesor, ver figura 12). Sin evidente patrón de espaciamiento.

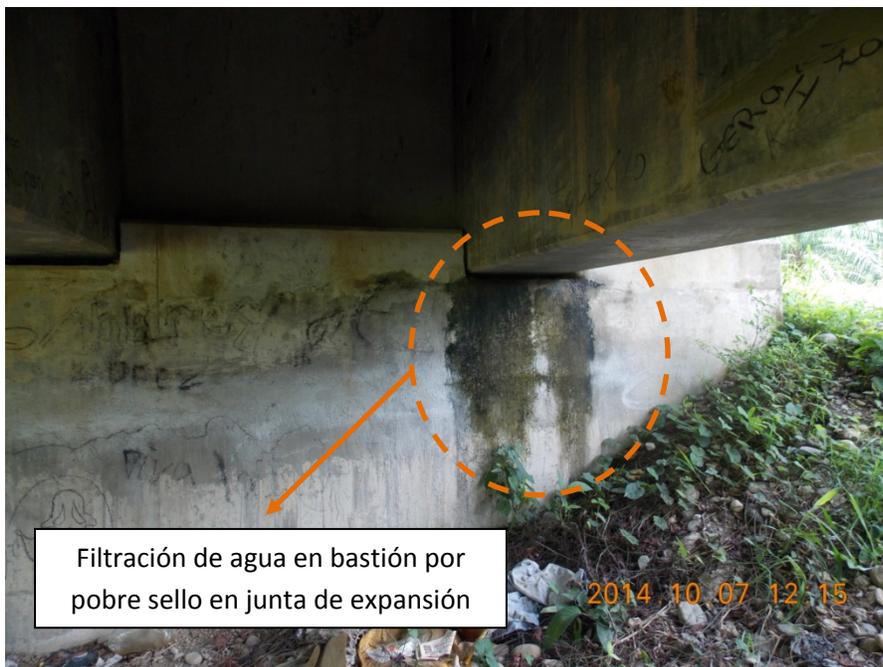
Elementos	Observaciones	Riesgo	Recomendaciones
5.1. Apoyos en bastiones y pilas (longitud de asiento, estado del apoyo)	<p>En los apoyos se observaron filtraciones producto del mal estado de las juntas de expansión (ver figura 13).</p> <p>El detalle de remate de las vigas no permitía el libre desplazamiento de la superestructura como se observa en la figura 14. El asiento medido en las pilas es de 28 cm.</p> <p>Apoyos de neopreno tanto en bastiones como en pilas. Se observo en la pila 3 neoprenos deformados por cortante (ver figura 15).</p>	<p>Las filtraciones pueden conllevar a un deterioro de los apoyos.</p> <p>Una muy limitada posibilidad de la superestructura a trasladarse tanto longitudinal como transversalmente puede llevar a daños en la misma en casos de sismos fuertes.</p>	Ver 3.3 Juntas de expansión.

5.2. Bastiones y aletones	Los bastiones recibían agua filtrada desde las juntas de expansión (ver figura 13).	Las filtraciones pueden llevar a un deterioro de los bastiones.	Ver 3.3 Juntas de expansión.

Figura 13: Filtraciones de agua en bastión.

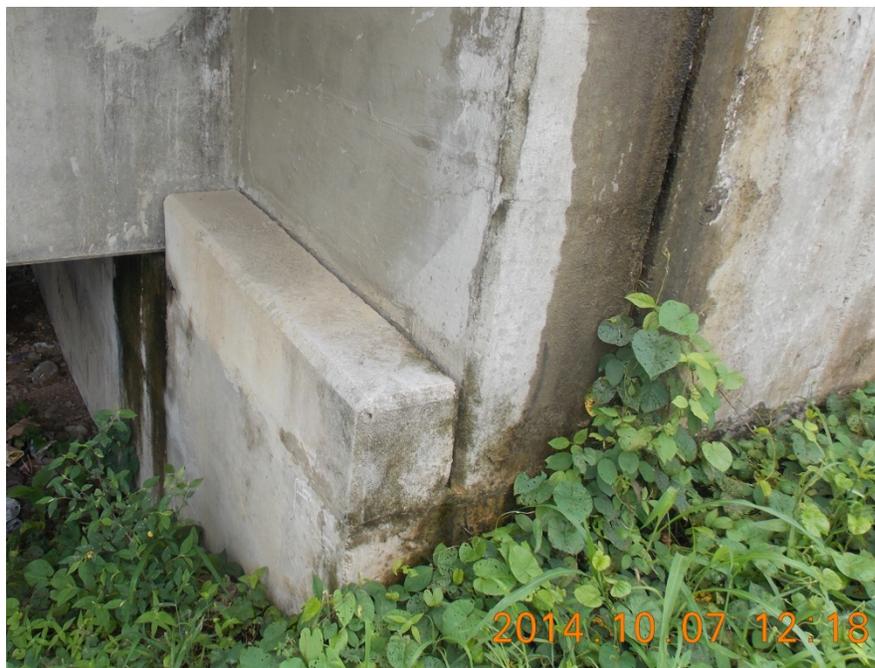
Figura 14: Detalle de unión superestructura-bastión.

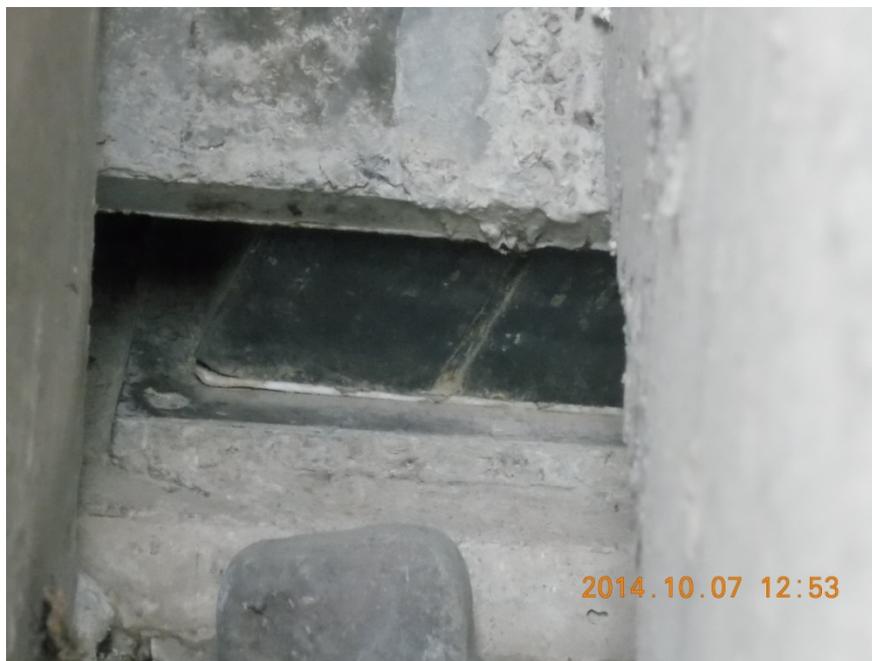
Figura 15: Almohadilla de neopreno deformada en asiento de viga en pila.

- h. filtraciones de agua y deterioro de las juntas de expansión;
- i. las aceras no cumplen con la ley 7600 y no están provistas de barandas;
- j. presencia de escombros en las pilas y cause;
- k. deformación por esfuerzos de corte en almohadillas de neopreno en pilas;
- l. deterioro en la pila y bastiones debido a filtraciones de agua desde las juntas de expansión.

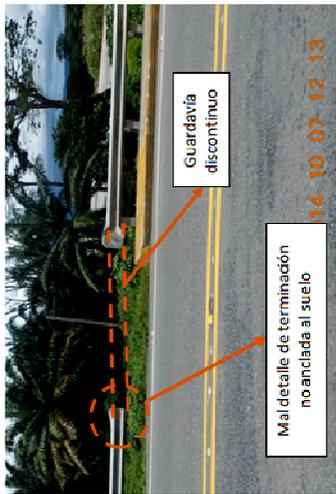
<p>Guardavía discontinuo</p> <p>Mal detalle de terminación no anclada al suelo</p> <p>14 10 07 12:13</p>

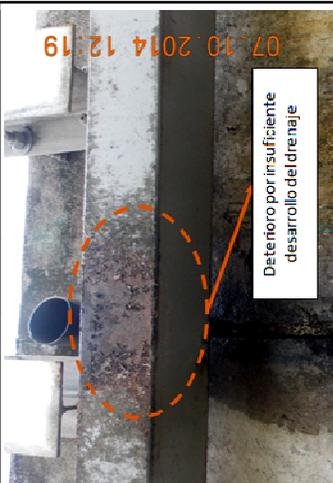
<p>Deterioro por insuficiente desarrollo del drenaje</p> <p>07 10 2014 12:19</p>

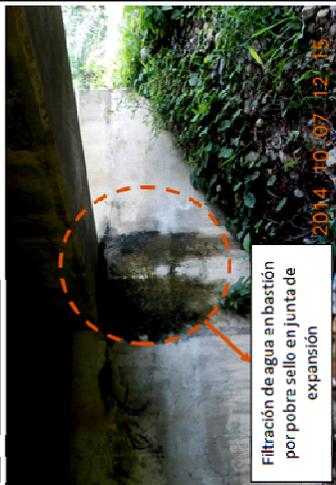
Detalle de unión superestructura bastión

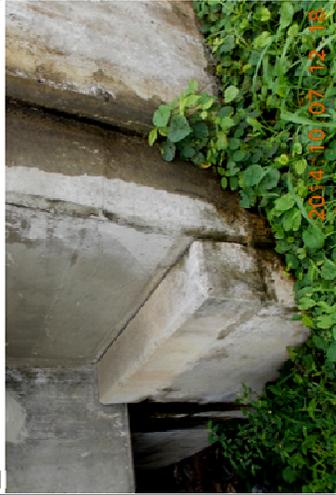
Almohadilla de neopreno deformada en asfalto de viga en pila
