# Programa de Infraestructura del Transporte (PITRA)

LM-PI-UP-PN17-2014

## FISCALIZACIÓN DEL PUENTE SOBRE LA QUEBRADA SÁBALA RUTA NACIONAL No. 245

Preparado por:  
Unidad de Puentes

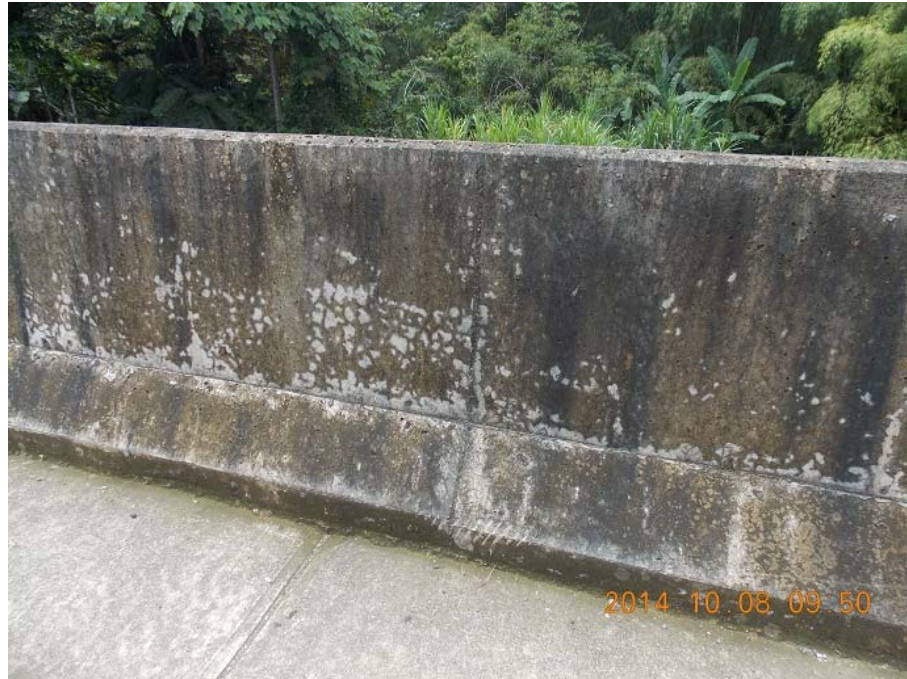
Elementos	Observaciones	Riesgo o vulnerabilidad	Recomendaciones
2.1. Barrera vehicular	Se observó evidencia de que la barrera vehicular está en contacto con humedad lo que produce el crecimiento de moho en la superficie de la barrera (ver figura 1). La presencia de moho dificulta la identificación visual de daños en la barrera vehicular.	La presencia de moho en la superficie de la barrera es indicativo de contacto frecuente con humedad.  La exposición permanente a la humedad puede provocar deficiencias como oxidación del refuerzo de la barrera por ingreso de agua o meteorización del concreto del recubrimiento del refuerzo por ciclos de humedad y secado. Estos problemas podrían afectar la vida útil de la barrera o reducir su capacidad estructural para contener vehículos.	Eliminar el moho de la barrera vehicular para facilitar su inspección visual.  La Administración debe evaluar la necesidad de proteger la barrera con un sistema de protección contra la humedad. Si se determina que no es necesario proteger la barrera se recomienda establecer un programa de mantenimiento rutinario que incluya la limpieza de la barrera.

**Figura 1:** Barrera vehicular cubierta con moho.

2.1 BARRERA VEHICULAR	3		<p>Se observó evidencia de que la barrera vehicular está en contacto con humedad lo que produce el crecimiento de moho en la superficie de la barrera (ver figura 1). La presencia de moho dificulta la identificación visual de daños en la barrera vehicular.</p> <p>La presencia de moho en la superficie de la barrera es indicativo de contacto frecuente con humedad. La exposición permanente a la humedad puede provocar deficiencias como oxidación del refuerzo de la barrera por ingreso de agua o meteorización del concreto del refuerzo por ciclos de humedad y secado. Estos problemas podrían afectar la vida útil de la barrera o reducir su capacidad estructural para contener vehículos.</p> <p>Se observaron terminaciones peligrosas en los guardavías (ver figura 2). Además el extremo contiguo al puente no se encontraba anclado a la barrera vehicular (ver figura 3).</p> <p>Las terminaciones peligrosas aumentan el riesgo de que el vehículo quede anclado al guardavías en un eventual impacto frontal.</p> <p>Anclar el guardavías a la barrera vehicular aumenta la rigidez del sistema, ante cargas de impacto de vehículos.</p>

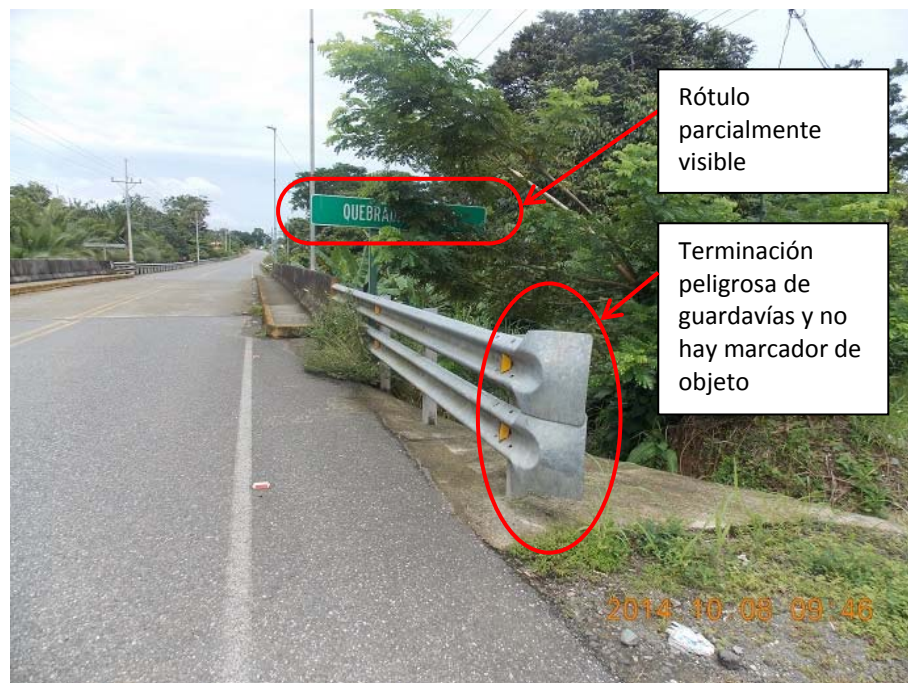
<b>Elementos</b>	<b>Observaciones</b>	<b>Riesgo o vulnerabilidad</b>	<b>Recomendaciones</b>
2.2. Guardavías	Se observaron terminaciones peligrosas en los guardavías (ver figura 2). Además el extremo contiguo al puente no se encontraba anclado a la barrera vehicular (ver figura 3).	Las terminaciones peligrosas aumentan el riesgo de que el vehículo quede anclado al guardavías en un eventual impacto frontal.  Anclar el guardavías a la barrera vehicular aumenta la rigidez del sistema, ante cargas de impacto de vehículos.	Colocar los guardavías con un extremo anclado a la barrera vehicular y el extremo opuesto con un abatimiento que termine con un anclaje al terreno. Se debe respetar las recomendaciones del fabricante.  Procurar la asesoría de un profesional experto en seguridad vial.

2.4. Identificación	La visibilidad del rótulo de identificación del acceso 2 estaba siendo parcialmente obstruida por la presencia de arboles (ver figura 2).  Los rótulos de identificación no incluían el número de ruta a la que pertenece el puente.	Las condiciones de visibilidad reducida pueden distraer al conductor y aumentar la probabilidad de accidentes.	Mejorar las condiciones de visibilidad de los rótulos de los accesos.  Evaluar la necesidad de incluir el número de ruta en los rótulos de identificación del puente.

**Figura 2:** Guardavías con terminación peligrosa y rotulación parcialmente visible.

2. Colocar los guardavías con un extremo anclado al terreno y el otro anclado a la barrera vehicular.
3. Evaluar la necesidad de que construyan aceras que cumplan la ley 7600.

4. Mejorar las condiciones de visibilidad de la rotulación.
5. Corregir las deficiencias observadas con respecto a la señalización horizontal y vertical.

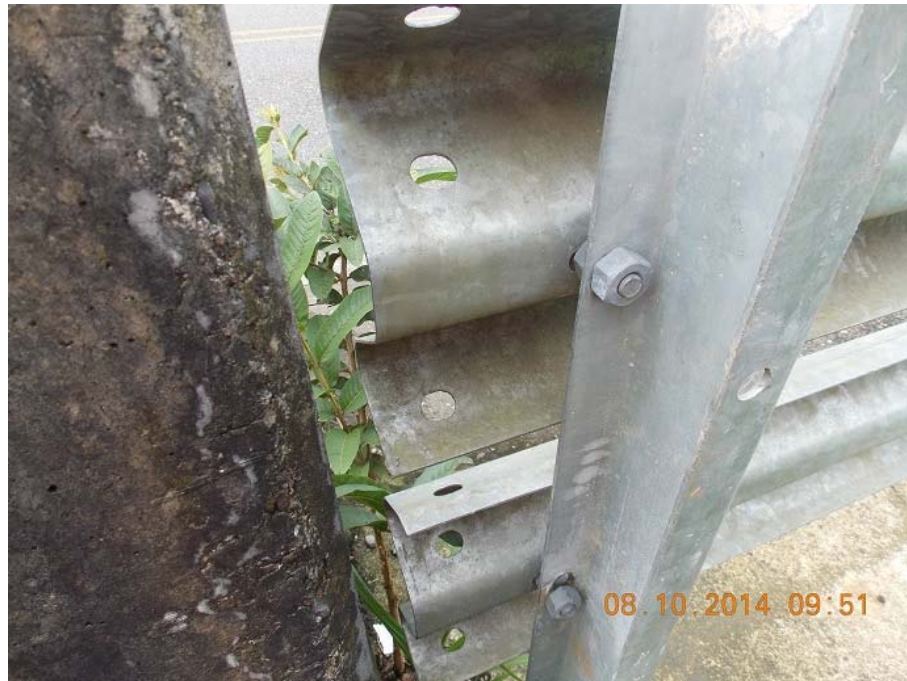
**Figura 3:** Guardavías no conectado a la barrera vehicular.

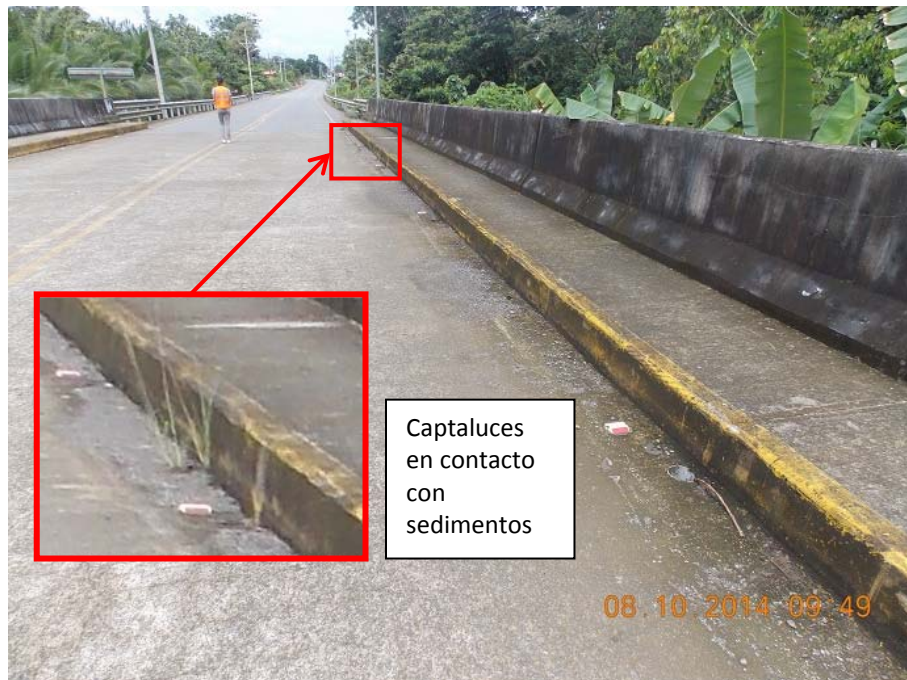
2.5. Señalización	Los captaluces están en contacto con los sedimentos que se acumulan en los bordillos (ver figura 4).  El estado de la demarcación horizontal era malo (ver figura 5).  Los guardavías no cuentan con marcadores de objeto (ver figura 2).	Las deficiencias en señalización aumentan el riesgo de un accidente de tránsito en el puente en condiciones de visibilidad reducida.	Corregir las deficiencias observadas en la señalización.  Establecer un programa rutinario que incluya el mantenimiento y reposición de la señalización.  Procurar la asesoría de un profesional experto en seguridad vial.

**Figura 4:** Captaluces en contacto con sedimentos

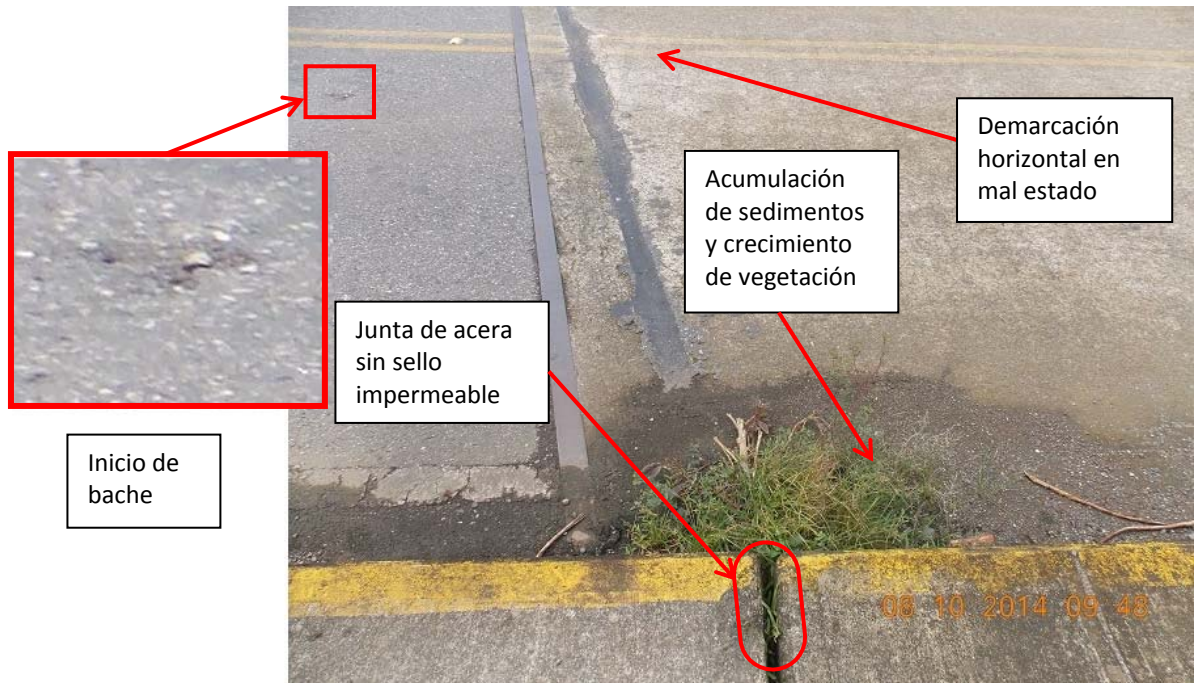
3.2. Bordillos y sistema de drenaje del puente	Los bordillos presentaban acumulación de sedimentos y crecimiento de vegetación (ver figuras 4 y 5). Los tubos de extensión de los drenajes no tenían la longitud normada por AASHTO LRFD 2012 (ver figura 7). Se debe indicar que los tubos tienen una inclinación alejando la descarga de la viga más próxima.	Si los drenajes son obstruidos por sedimentos y se acumula agua sobre la superficie de rodamiento aumenta el riesgo de hidroplaneo sobre el puente. Los tubos de extensión con una longitud inadecuada pueden descargar agua sobre elementos estructurales pudiendo provocar deterioro y reducir la vida útil de éstos.	Establecer un programa de mantenimiento rutinario que incluya entre otras labores la limpieza de los drenajes. Evaluar si es necesario aumentar la longitud de los tubos de extensión de los drenajes, según las recomendaciones de AASHTO LRFD 2012.

Elementos	Observaciones	Riesgo o vulnerabilidad	Recomendaciones
3.3. Juntas de expansión	Las juntas de las aceras no contaban con un sello impermeable (ver figura 5).  Ver 5.2 <i>Bastiones y aletones</i> .	La ausencia de sello impermeable en las juntas de expansión podría producir la descarga de agua sobre elementos estructurales induciendo deterioro y reduciendo la vida útil.	Colocar sellos impermeables en las juntas de expansión de las aceras.  Realizar una inspección de las juntas de expansión para determinar su estado actual.  Procurar la asesoría de un profesional experto en sistemas de impermeabilización de juntas de expansión de puentes.

3.5. Sistema de drenaje de los accesos	Los accesos contaban con cunetas, sin embargo se observó acumulación de sedimentos (ver figura 5).	La acumulación de sedimentos observada es indicio de acumulación de agua en los accesos, lo que aumenta el riesgo de hidropneumático sobre el puente.	Evaluar si el sistema de drenaje de los accesos requiere ser modificado para evitar que se produzca acumulación de agua.  Procurar la asesoría de un profesional experto en ingeniería hidráulica.

**Figura 5:** Acumulación de sedimentos, ausencia de sello, inicio de baches y demarcación.

3.3. JUNTAS DE EXPANSION	4		Las juntas de las aceras no contaban con un sello impermeable (ver figura 5). Ver 5.2 Bastiones y akiones. La ausencia de sello impermeable en las juntas de expansión podría producir la descarga de agua sobre elementos estructurales induciendo deterioro y reduciendo la vida útil.

3.4. ACCESOS Superficie de rodamiento - Rellenos - Taludes - Muros de Retención - Losa de aproximación	12		Se observó el inicio de baches en el acceso 2 (ver figura 5). Las deficiencias en la superficie de rodamiento de los accesos reduce la comodidad de los usuarios y puede provocar daños en los vehículos que circulan sobre el puente y en las juntas entre el acceso y el puente.

6. Evaluar la necesidad de aumentar la longitud de los tubos de extensión de los drenajes.
7. Colocar sellos impermeables en las juntas de expansión de las aceras.

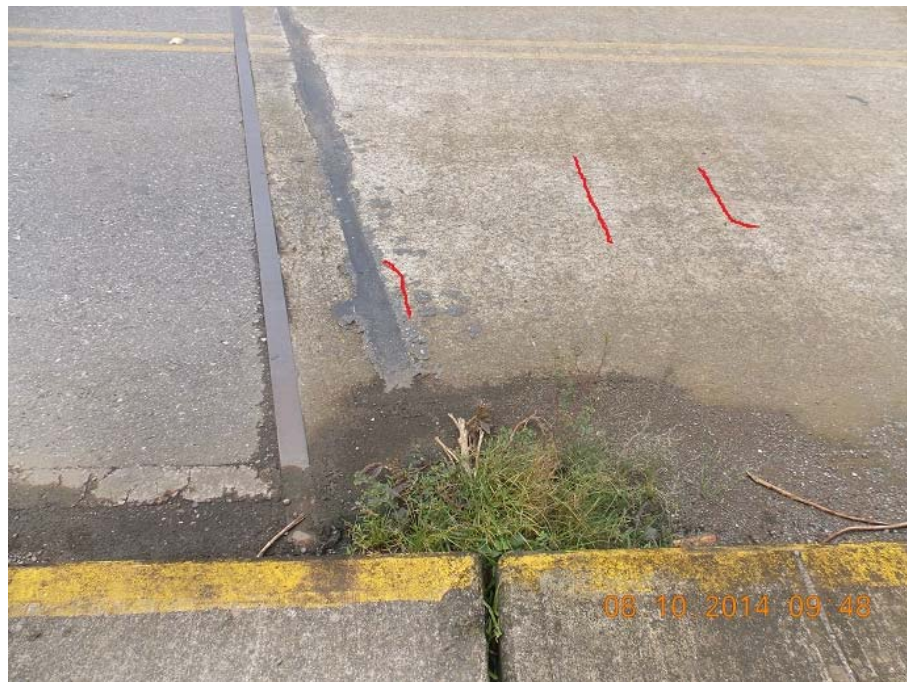
<b>Elementos</b>	<b>Observaciones</b>	<b>Riesgo o vulnerabilidad</b>	<b>Recomendaciones</b>
3.1. Superficie de rodamiento del puente	El tablero de concreto reforzado funciona como superficie de rodamiento. Se observaron grietas transversales en la cara superior del tablero (ver figura 6).	Ver 4.1 Tablero.	Ver 4.1 Tablero.

**Figura 6:** Agrietamiento en la cara superior del tablero.

3.1. SUPERFICIE DE RODAMIENTO DEL PUENTE.	1		El tablero de concreto reforzado funciona como superficie de rodamiento. Se observaron grietas transversales en la cara superior del tablero (ver figura 6). Ver 4.1 Tablero.

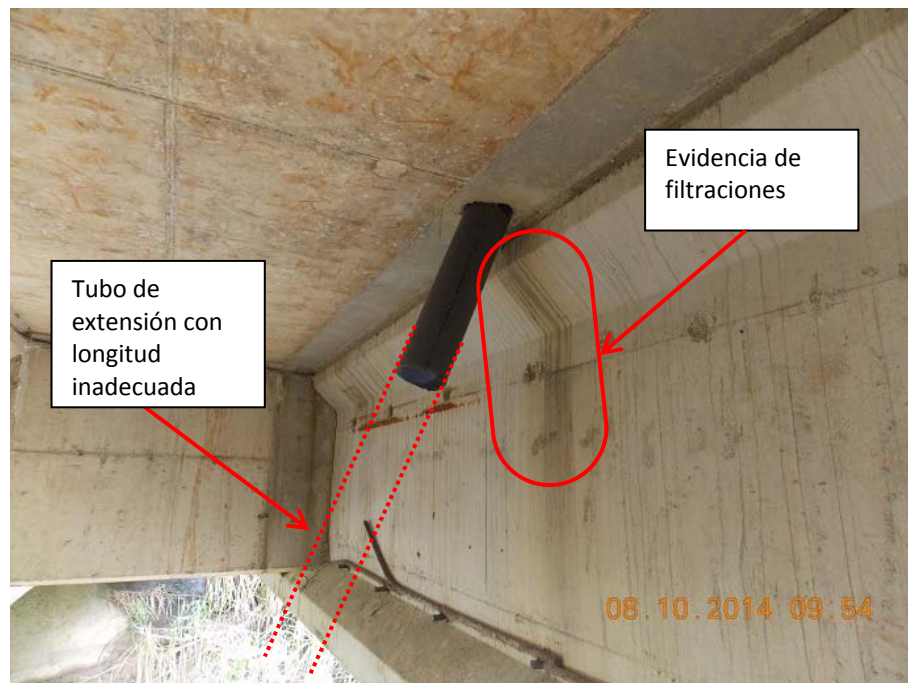
**Figura 7:** Detalle tipo del tubo de extensión de los drenajes.

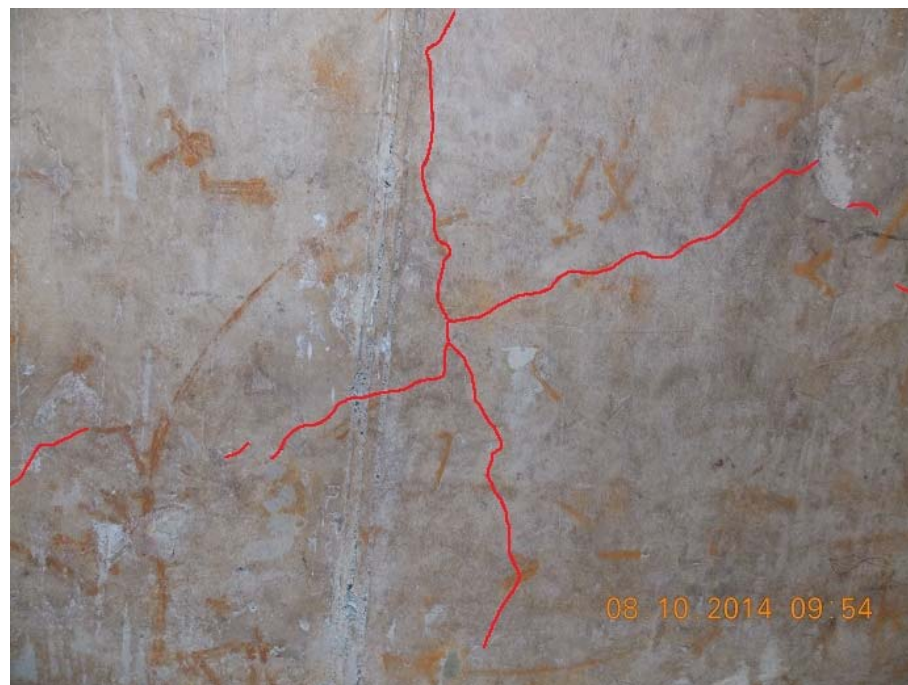
Elementos	Observaciones	Riesgo o vulnerabilidad	Recomendaciones
4.1. Tablero (losa de concreto).	Se observó agrietamiento en dos direcciones en la cara inferior del tablero (ver figura 8).	Los daños observados en el tablero son indicativos de fatiga de la losa de concreto ante la acción de carga vehicular.	Realizar una inspección detallada de la losa y un análisis estructural para determinar su estado actual y evaluar la necesidad de rehabilitar o sustituir  Si se determina que la capacidad estructural de la losa no ha disminuido, protegerla con un sistema que impida las filtraciones de agua a través de las grietas.
4.2. Vigas principales de concreto	No se observaron daños en las vigas principales.	Ninguno aparente.	Ninguna.

**Figura 8:** Agrietamiento en dos direcciones en la cara inferior del tablero.

a. se observó agrietamiento en dos direcciones en la cara inferior del tablero de concreto reforzado; también se observaron grietas en una dirección en la cara superior.

* ITEM N°	OBSERVACIONES											
<b>4. SUPERESTRUCTURA DE VIGAS DE CONCRETO</b>												
4.1 TABLERO (Losa de concreto, Rejilla de acero, Tablero de acero, tablero de madera)	Se observó agrietamiento en dos direcciones en la cara inferior del tablero (ver figura 8). Los daños observados en el tablero son indicadores de fatiga de la losa de concreto ante la acción de carga vehicular.

1. Realizar una inspección detallada de la losa de concreto reforzado del tablero, la barrera vehicular, los sellos de las juntas de expansión, del pavimento de la superficie de rodamiento de los accesos, el sistema de drenaje de los accesos, las vigas diafragma, los apoyos, el tanque que está integrado al bastión, entre otros, para determinar su estado actual; con base en las inspecciones y análisis ingenieriles definir las medidas necesarias a implementar para corregir las deficiencias observadas.

* "ITEM N°" SE REFIERE A LOS ÍTEMES CORRESPONDIENTES CON EL FORMULARIO DE INSPECCIÓN (GRADO DE DAÑO)												
<b>RECOMENDACIONES</b>												
Realizar una inspección detallada de la losa y un análisis estructural para determinar su estado actual y evaluar la necesidad de rehabilitar o sustituir. Si se determina que la capacidad estructural de la losa no ha disminuido, protegerla con un sistema que impida las filtraciones de agua a través de las grietas.												
Ninguna.												
Realizar una inspección detallada de las vigas diafragma para determinar su estado actual. Evaluar si la separación observada afecta negativamente el estado del puente. Procurar la asesoría de un profesional experto en análisis y diseño de estructuras de puentes sagados.

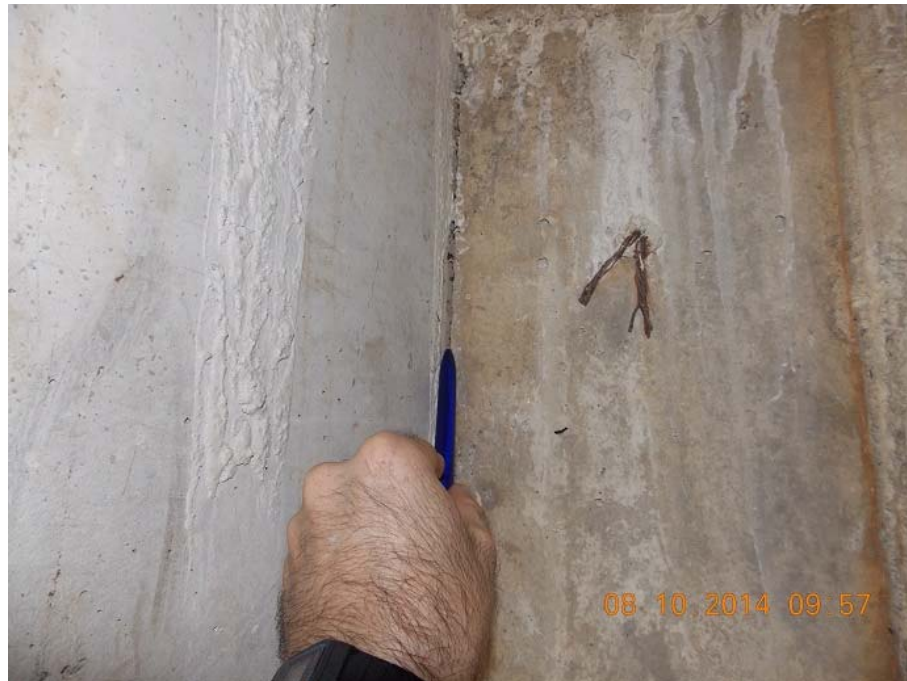
Elementos	Observaciones	Riesgo o vulnerabilidad	Recomendaciones
4.3. Vigas Diafragma	Se observó una separación entre las vigas diafragma y las vigas principales (ver figura 9).	Se debe prestar atención al estado de las vigas diafragma en este puente en particular, ya que el alineamiento de la superestructura es sesgado.  En superestructuras de puentes con alineamiento curvo o sesgado la participación de las vigas diafragma en la transmisión de carga hacia los apoyos es mayor con respecto a superestructuras con alineamiento recto.	Realizar una inspección detallada de las vigas diafragma para determinar su estado actual. Evaluar si la separación observada afecta negativamente el estado del puente.  Procurar la asesoría de un profesional experto en análisis y diseño de estructuras de puentes sesgados.

**Figura 9:** Separación entre la viga diafragma y la viga principal.

4.2 VIGAS PRINCIPALES DE CONCRETO	No se observaron daños en las vigas principales											
4.3 VIGAS DIAFRAGMA DE CONCRETO	Se observó una separación entre las vigas diafragma y las vigas principales (ver figura 9). Se debe prestar atención al estado de las vigas diafragma en este puente en particular, ya que el alineamiento de la superestructura es sagado. En superestructuras de puentes con alineamiento curvo o sagado la participación de las vigas diafragma en la transmisión de carga hacia los apoyos es mayor con respecto a superestructuras con alineamiento recto.

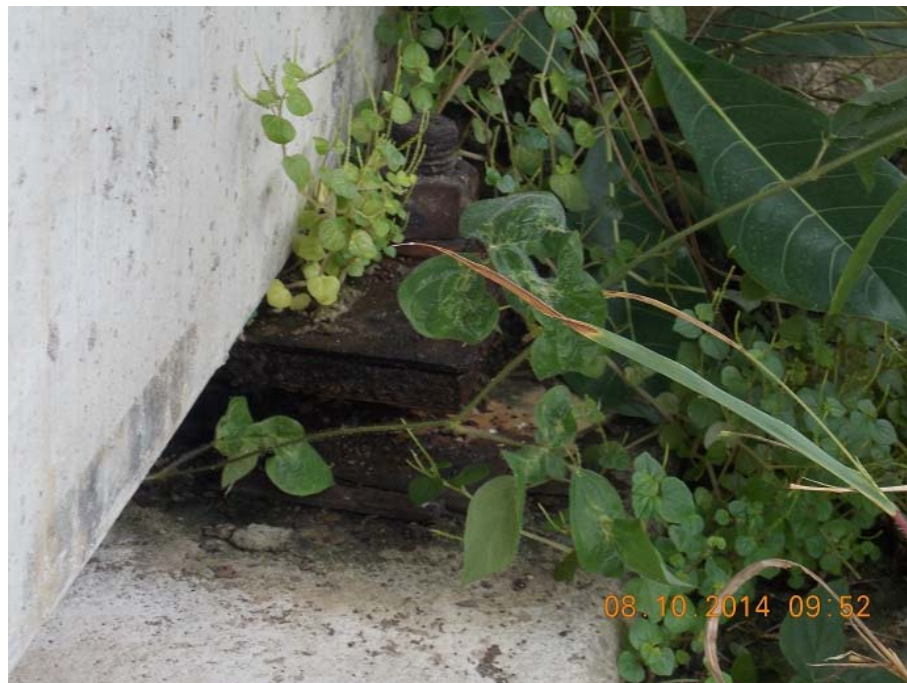
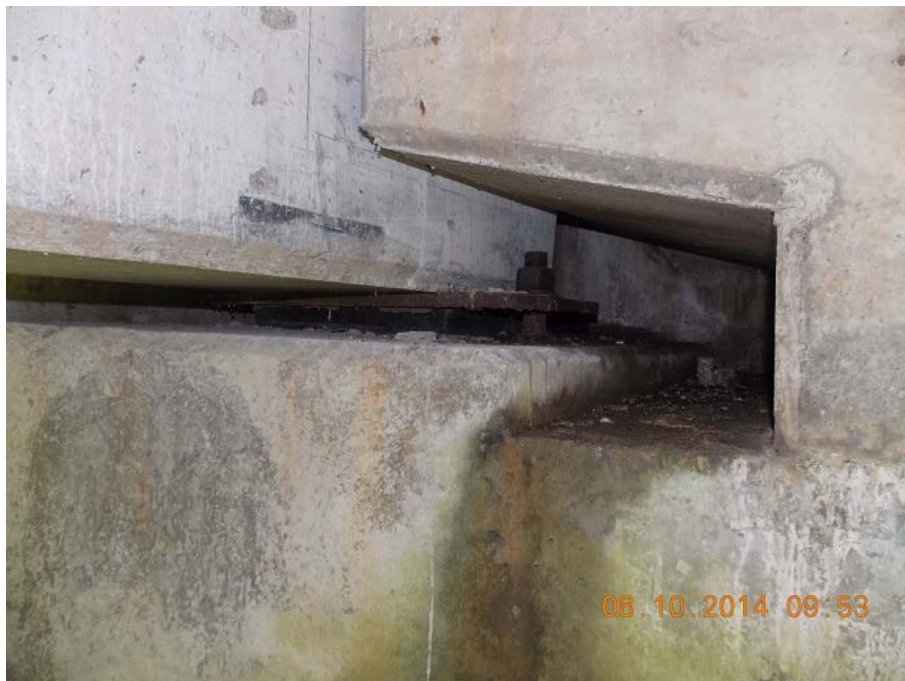
Elementos	Observaciones	Riesgo o vulnerabilidad	Recomendaciones
5.1. Apoyos en bastiones (longitud de asiento, estado del apoyo)	Los apoyos estaban en contacto con sedimentos y humedad (ver figuras 10 y 11). Adicionalmente los apoyos externos estaban en contacto con vegetación (ver figura 10).  Los elementos metálicos de los apoyos presentaban oxidación (ver figuras 10 y 11).  La longitud de asiento medida fue de 700 mm.	El contacto de los apoyos con humedad y sedimentos aumentan la vulnerabilidad de daño por corrosión de los elementos metálicos.	Realizar una inspección detallada de los apoyos para determinar su estado actual y determinar si deben ser protegidos o sustituidos.  Implementar las medidas pertinentes para evitar que los apoyos tengan contacto con humedad y sedimentos.  <i>Ver 3.3 Juntas de expansión.</i>  Proteger los elementos metálicos de los apoyos con un sistema de protección contra la corrosión adecuado a las condiciones ambientales del sitio. Procurar la asesoría de un profesional experto en sistemas de protección.

**Figura 10:** Apoyo en contacto con vegetación y sedimentos.

**Figura 11:** Apoyo en contacto con sedimentos y elementos metálicos oxidados.

6. SUBESTRUCTURA										
6.1. APOYOS EN PILAS Y BASTIONES - Estado del apoyo - Longitud de asiento	11	<p>Los apoyos estaban en contacto con sedimentos y humedad (ver figuras 10 y 11). Adicionalmente los apoyos externos estaban en contacto con vegetación (ver figura 10).</p> <p>Los elementos metálicos de los apoyos presentaban oxidación (ver figuras 10 y 11).</p> <p>La longitud de asiento medida fue de 700 mm.</p> <p>El contacto de los apoyos con humedad y sedimentos aumentan la vulnerabilidad de daño por corrosión de los elementos metálicos.</p>

8. Proteger de la corrosión los elementos metálicos del puente con un sistema de protección adecuado a las condiciones ambientales del sitio.

* "ITEM N°" SE REFIERE A LOS ÍTEMES CORRESPONDIENTES CON EL FORMULARIO DE INSPECCION (GRADO DE DAÑO)										
RECOMENDACIONES										
<p>Realizar una inspección detallada de los apoyos para determinar su estado actual y determinar si deben ser protegidos o sustituidos.</p> <p>Implementar las medidas pertinentes para evitar que los apoyos tengan contacto con humedad y sedimentos.</p> <p>Ver 3.3 Juntas de expansión.</p> <p>Proteger los elementos metálicos de los apoyos con un sistema de protección contra la corrosión adecuado a las condiciones ambientales del sitio.</p> <p>Procurar la asesoría de un profesional experto en sistemas de protección contra la corrosión.</p> <p>Ver 3.3 Juntas de expansión.</p> <p>Evaluar detalladamente si el tanque que está inegado al bastión afecta el comportamiento esperado en el diseño. Si se determina que el tanque afecta negativamente al puente se debe cambiar la ubicación del tanque.</p> <p>Procurar la asesoría de un profesional experto en análisis y diseño de estructuras de puentes.</p> <p>Ninguna.</p> <p>Ninguna.</p>

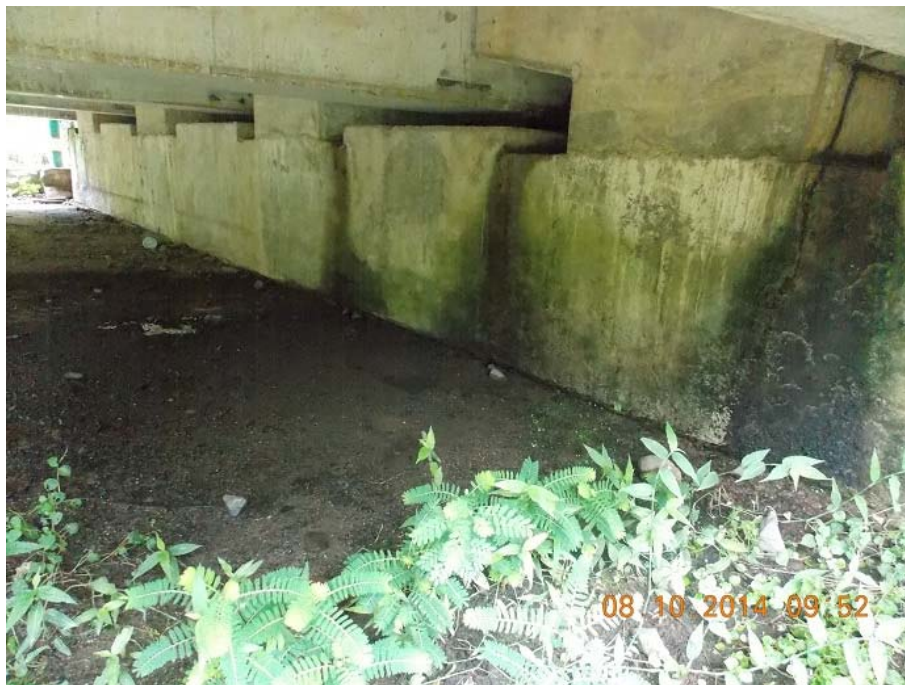
<b>Elementos</b>	<b>Observaciones</b>	<b>Riesgo o vulnerabilidad</b>	<b>Recomendaciones</b>
5.2. Bastiones y aletones	Los bastiones presentaban evidencia de filtraciones (ver figura 12).  El bastión 1 estaba integrado a un tanque que aparentemente es parte del acueducto (ver figura 13).	Ver 3.3 <i>Juntas de expansión</i> .  La presencia del tanque podría afectar el comportamiento estructural del puente, ya que no es una condición de diseño normal de un puente.	Ver 3.3 <i>Juntas de expansión</i> .  Evaluar detalladamente si el tanque que está integrado al bastión afecta el comportamiento esperado en el diseño. Si se determina que el tanque afecta negativamente al puente se debe cambiar la ubicación del tanque.  Procurar la asesoría de un profesional experto en análisis y diseño de estructuras de puentes.

**Figura 12:** Evidencia de filtraciones sobre los bastiones.

6.2. BASTIONES Y ALETONES - Viga cabezal - Cuerpo del bastión	12 y 13	<p>Los bastiones presentaban evidencia de filtraciones (ver figura 12).</p> <p>El bastión 1 estaba inegado a un tanque que aparentemente es parte del acueducto (ver figura 13).</p> <p>Ver 3.3 Juntas de expansión.</p> <p>La presencia del tanque podría afectar el comportamiento estructural del puente, ya que no es una condición de diseño normal de un puente.</p> <p>No se observaron deficiencias en los tabales frente a los bastiones.</p>

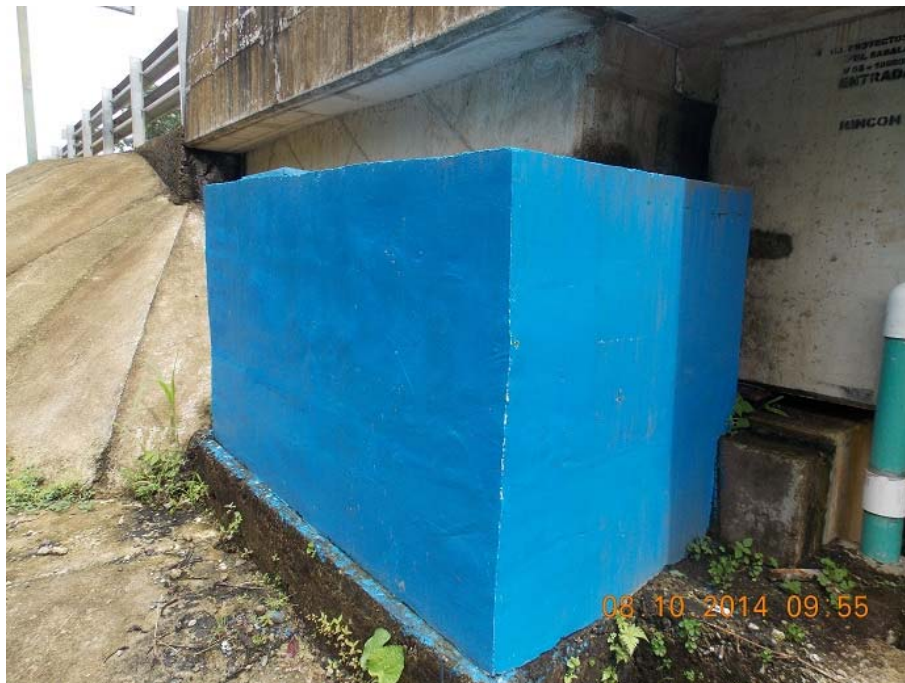
**Figura 13:** Tanque junto al bastión 1.

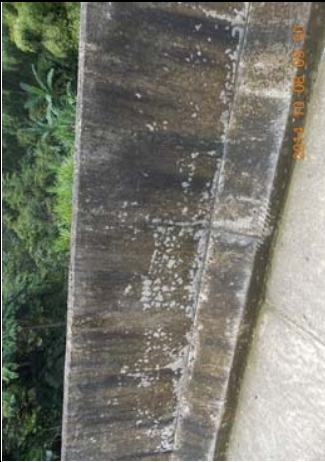
<p>08-10-2014-09:49</p> <p>Capitales en contacto con sedimentos</p>

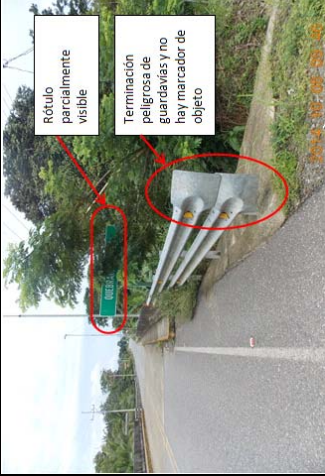
<p>08-10-2014-09:51</p> <p>Rétulo parcialmente visible</p> <p>Terminación peligros de guardafías y no hay marcador de objeto</p>
