LABORATORIO NACIONAL
DE MATERIALES Y MODELOS ESTRUCTURALES

Proyecto: LM-PI-AT-187-16

EVALUACIÓN DE LOS MATERIALES Y EL DESEMPEÑO DEL PROYECTO.

PROYECTO: RUTA NACIONAL NO.4 SECCIÓN: "BAJOS DE
CHILAMATE – VUELTA DE KOOPER".

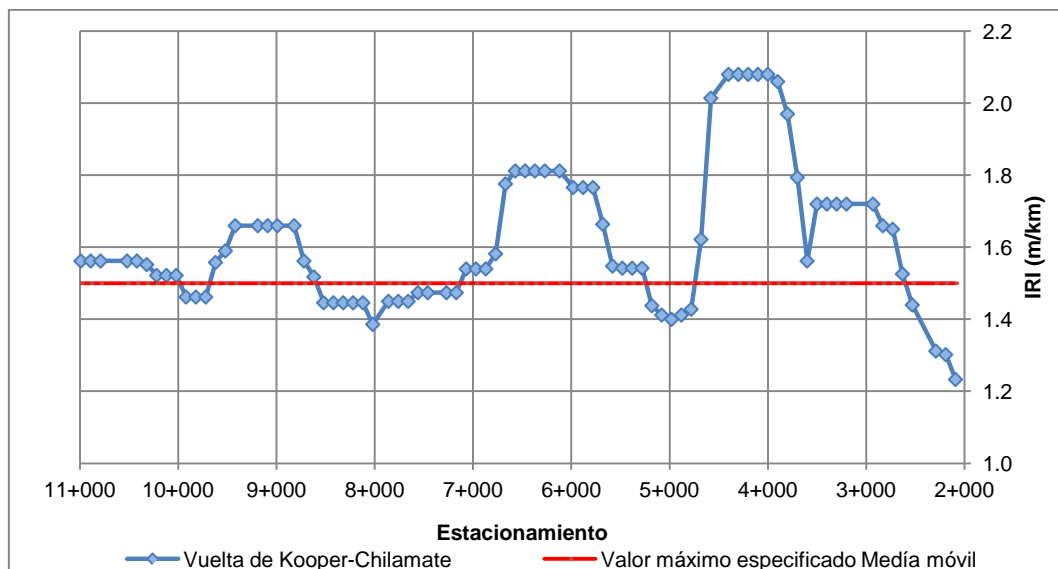
Figura 5. Valores de media móvil, sentido Vuelta de Kooper- Chilamate.
Fuente: Informe de Laboratorio, LanammeUCR I-0902-16 (14/07/2016)

Para el sentido Vuelta de Kooper - Chilamate, se observa la misma tendencia que en el sentido de avance Chilamate-Vuelta de Kooper. En la Figura 6 se puede observar que aproximadamente el 70,0% de los datos de media móvil se encuentran por encima del valor especificado en el Cartel de licitación de 1,5m/km. En el caso de la Figura 7 se observa que solamente el 9,0% de los datos se encuentran por encima del valor límite de 2,0m/km.

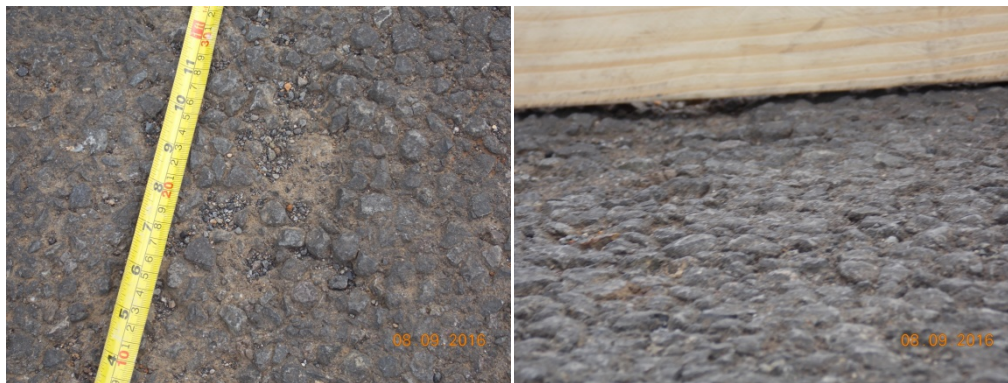
Durante la visita realizada al proyecto el jueves 08 de septiembre del 2016 por parte de funcionarios de la Unidad de Auditoría Técnica, se pudo evidenciar deterioros en la superficie de la capa de rodadura de mezcla asfáltica. Como se puede observar en las siguientes fotografías, la carpeta presenta algunos deterioros tales como huecos producto de desprendimientos de partículas del material que conforma la mezcla asfáltica.

Figura 7 y Figura 8. Deterioro de la carpeta y huecos. Estacionamiento 10+600. Fecha de las fotografías 08/09/2016. Fuente: LanammeUCR.

Es importante considerar que estos desprendimientos se han presentado en algunos tramos de la superficie de ruedo, pero con la particularidad de que la vía aún no está en funcionamiento. Por lo que se debe valorar que si se presentan estos deterioros en etapa constructiva, el deterioro podría ser acelerado para estos tramos en la etapa de funcionamiento de la vía, generando necesidad de obras de mantenimiento a corta edad que normalmente no son previstas para obras nuevas.

Existen deterioros en el proyecto a nivel de superficie de rueda tales como despredimientos. Esta condición puede darse ya sea por segregación de la mezcla asfáltica en su colocación, en la descarga en sitio o en la carga en la planta productora y su transporte.

Sobre deterioros se recomienda a la Unidad Ejecutora del proyecto dar seguimiento a las reparaciones que debe hacer el contratista de manera que se garantice la calidad final del proyecto y su desempeño no se afecte.

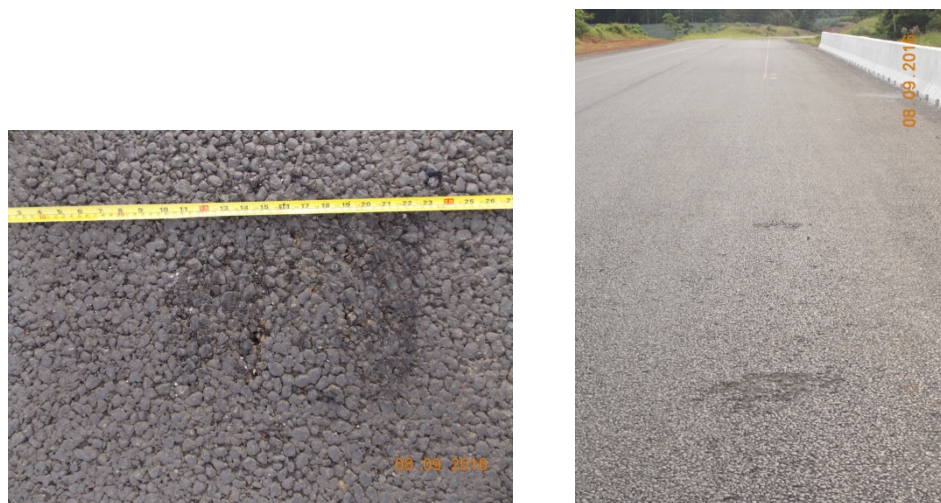
Figura 9 y Figura 10. Deterioro de la carpeta y huecos. Estacionamiento 4+200. Fecha de las fotografías 08/09/2016. Fuente: LanammeUCR.

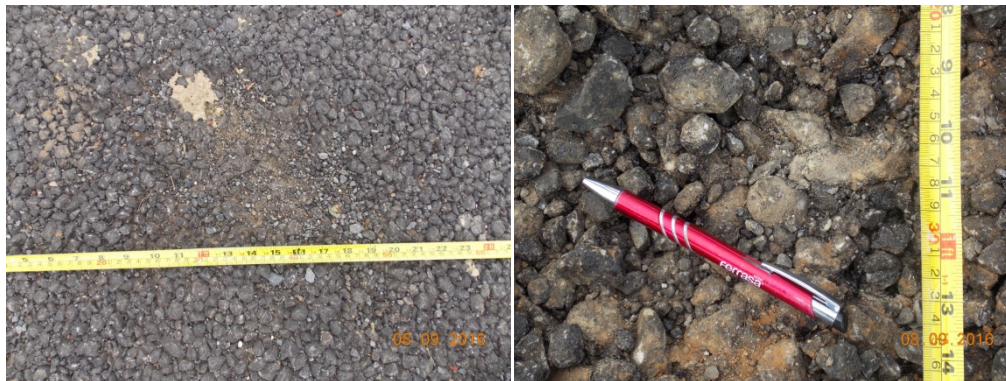
Cerca del estacionamiento 25+000, se pudo observar un desprendimiento excesivo del agregado que la conforma, hasta formar huecos a nivel superficial. El agregado se observa que no está completamente cubierto de asfalto y la mezcla se observa contaminada, no solo en la superficie si no también al extraer material que se puede desprender de forma manual.

Figura 11 y Figura 12. Desprendimiento de agregado y huecos.
Estacionamiento 25+400. Fecha de las fotografías 08/09/2016. Fuente: LanammeUCR.

En estos casos particulares es evidente que si no existe adherencia de las partículas mezcla asfáltica, la capa se va a comportar como un material granular que no va a cumplir con las propiedades de soporte consideradas en el diseño. Por otro lado, es evidente también la condición de permeabilidad de la capa, en donde posiblemente ha estado sometida a condiciones de lluvia y con el paso de la maquinaria pesada y sus maniobras de giro, han contribuido al deterioro observado. En este sentido se recomienda a la Ingeniería de proyecto revisar si existió algún desvío en la uniformidad de los materiales utilizados, en la producción de las mezclas o en los procesos constructivos adecuados a condiciones óptimas de colocación y compactación con el objetivo que no se presente este tipo de deterioro en otros tramos.

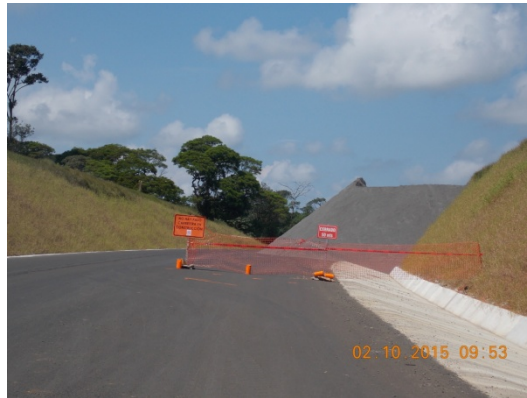
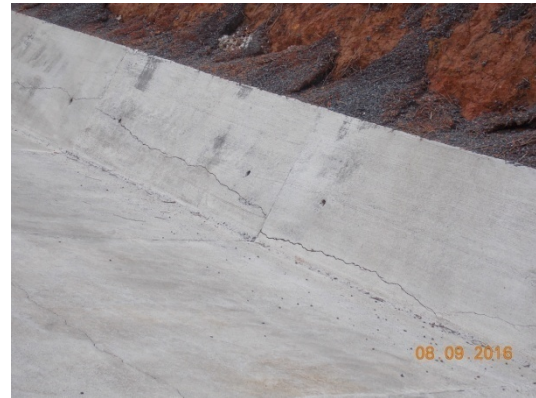
Durante la visita del equipo auditor del día 8 de setiembre de 2016 se observó que la cuneta presenta agrietamientos de severidad media que pueden facilitar el ingreso de agua a las capas inferiores del pavimento y de las capas de soporte de la misma cuneta y afectar la efectividad del sistema de drenaje en este tramo. En la Figura 15 se observa un ejemplo de las grietas observadas en la cuneta que evidentemente reducen la vida útil de este elemento de la vía.

Figura 13 y Figura 14. Apilamiento de material y el agrietamiento causado a la cuneta. Estacionamiento 13+100. Fecha de las fotografías 2/10/2015 y 08/09/2016. Fuente: LanammeUCR.

Es criterio de la Unidad de Auditoría Técnica que los deterioros evidenciados pudieron ser provocados por las cargas estáticas generadas por los apilamientos colocados durante un considerable periodo. Este tipo de deterioros deben ser evitados a través de la aplicación de las buenas prácticas de ingeniería, protegiendo la inversión realizada en cada uno de los elementos de la carretera construidos. Se debe fortalecer la implementación de las acciones técnicas del caso de manera que no se afecte el desempeño del proyecto.
