Informe: LM-PI-AT-005-17

**EVALUACIÓN DE LA CALIDAD DE LOS MATERIALES, PROCESOS
CONSTRUCTIVOS Y GESTIÓN Proyecto: *Contratación Directa N°
2013CD-000017-0DI00: Rehabilitación Integral (Subestructura y
Superestructura) del puente sobre el río Virilla, Ruta Nacional N°1,
Autopista General Cañas***

Unidad de Auditoría Técnica
LanammeUCR

San José, Costa Rica
Agosto, 2017

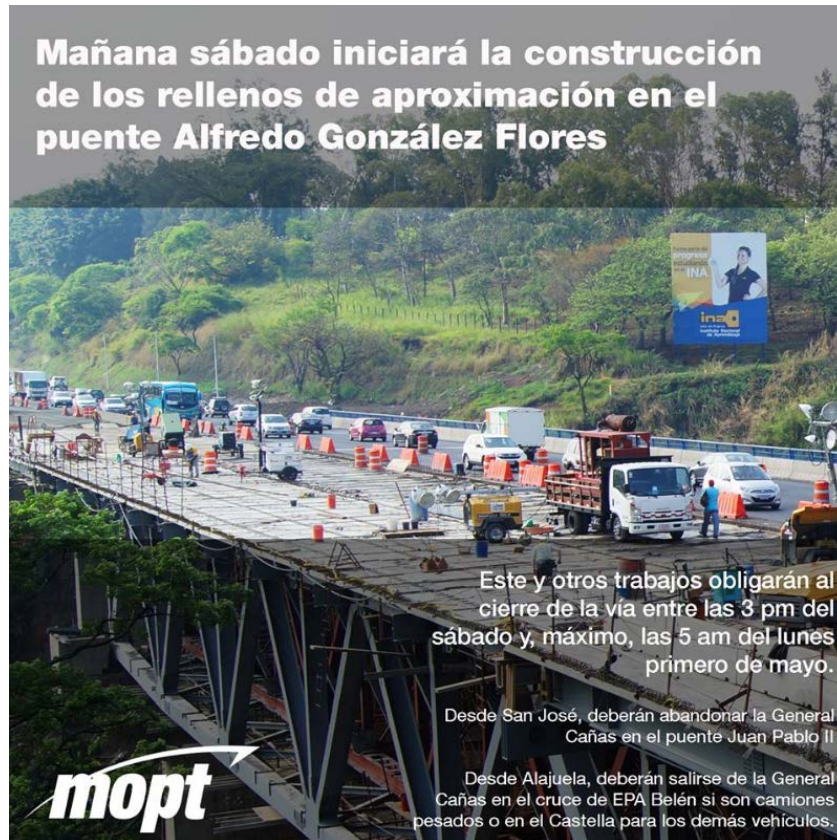
Entre el sábado 29 de abril y el lunes 1 de mayo, hubo un cierre total sobre el puente con el fin de realizar los rellenos de aproximación, lo cual constituye una violación a este apartado del cartel de licitación.

Fotografía 1. Anuncio de cierre total del puente. Fecha 28 de abril de 2017. Fuente: Facebook.

Más allá del cierre total realizado o los numerosos cierres parciales, existen debilidades en la forma que se notifican estos cierres a la población de forma que las personas puedan planear con suficiente antelación sus actividades diarias. Se tiene conocimiento de cierres anunciados el mismo día (como el del 4 de enero de 2017) o con sólo un día de antelación (como el 25 de febrero de 2017).

- 12.5 Con respecto a los cierres en el proyecto, se recomienda que para futuros proyectos se indique en los carteles de licitación con cuánta antelación se debe notificar a la población sobre los cierres programados ya sea parciales o totales.
- 12.6 Incorporar dentro de los planes de control de calidad de futuros proyectos la implementación de ensayos para corroborar la calidad del acero de refuerzo que se coloca en los proyectos.

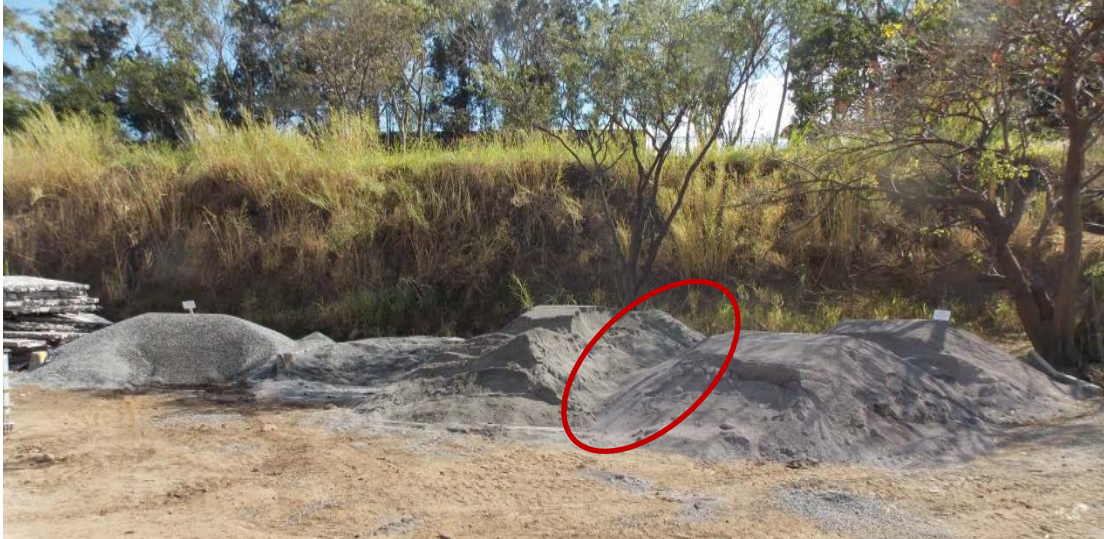
estos, así como del mismo suelo donde se acopian como se puede apreciar en la fotografía 2.

Fotografía 2. Apilamiento incorrecto de agregados. Fecha: 10/02/17. Fuente: Unidad de Auditoría Técnica.

Esta situación fue reportada mediante oficio LM-AT-030-17 del 22 de febrero de 2017 a la ingeniería de proyecto. En gira del 24 de febrero del 2017, se observaron incluso la presencia de terrones en los apilamientos de los agregados. (ver fotografía 3)

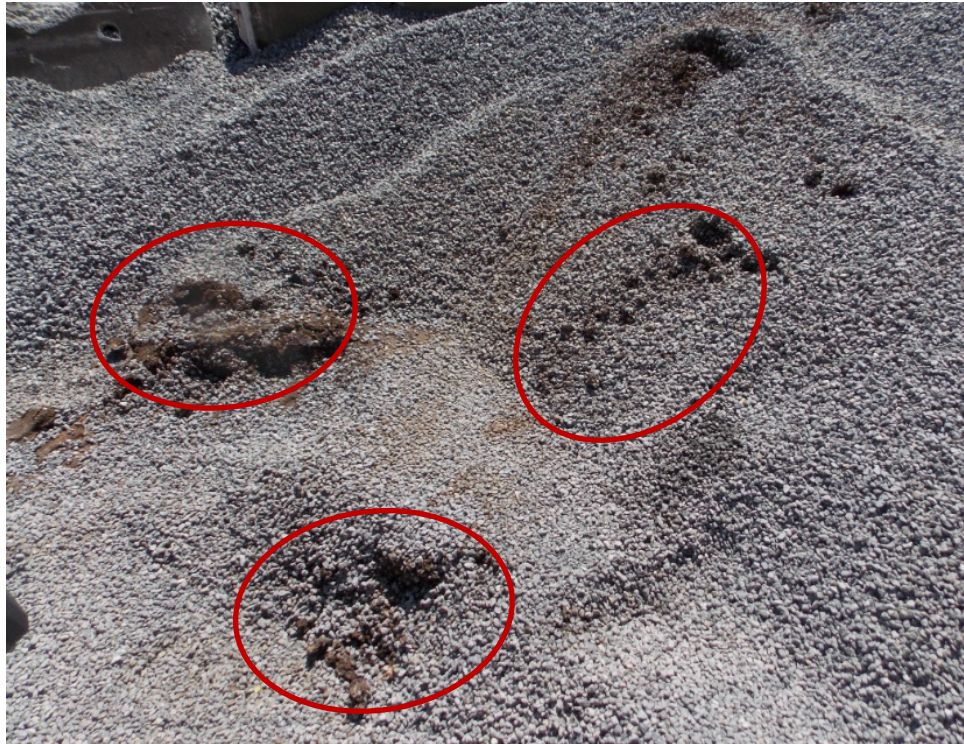
Fotografía 3. Presencia de terrones en los apilamientos de los agregados. Fecha: 24/02/17.
Fuente: Unidad de Auditoría Técnica.

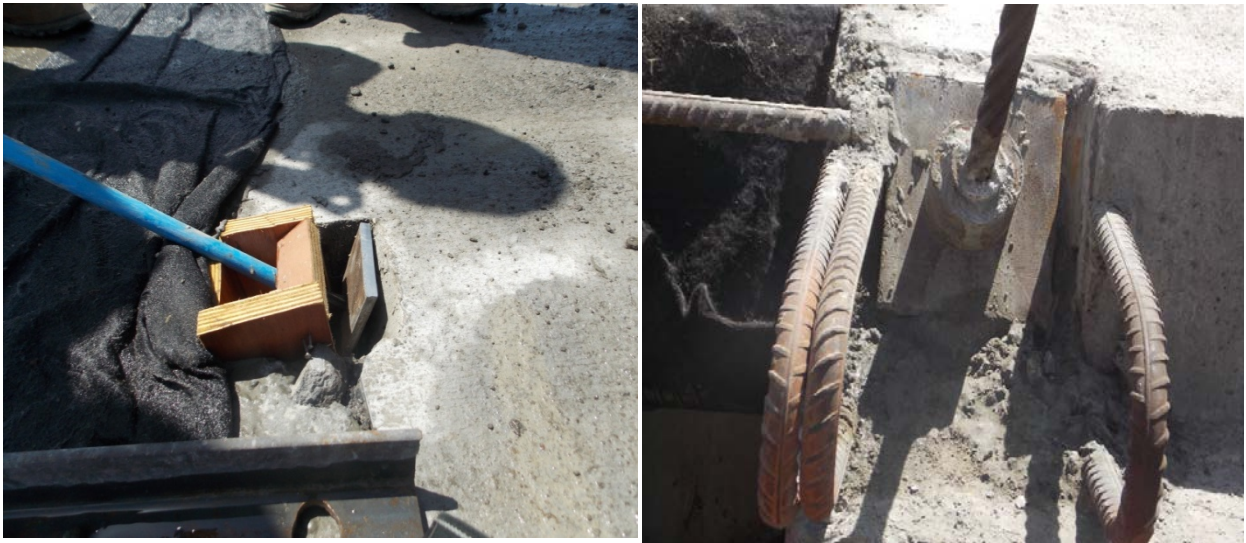
Hallazgo 1. Se evidenció incumplimientos en los recubrimientos en las placas de los torones que se colocaban en las losetas prefabricadas.

Durante una gira efectuada el 10 de febrero de 2017 se detectó que en diversas placas del anclaje de post-tensión, se tenían deficiencias respecto al recubrimiento de éstas, las cuales se aprecian en la fotografía 4.

Fotografía 4. Recubrimiento deficiente de los elementos de acero. Fecha: 10/02/17. Fuente: Unidad de Auditoría Técnica.

Según los planos constructivos, el recubrimiento mínimo es de 5 cm para la parte superior de la losa y 3 cm en la parte inferior. Lo cual como se observa en la imagen, incumple con lo indicado en los planos. Inclusive considerando lo que indica ACI 117-01 "Especificaciones y tolerancias para materiales y construcciones de concreto" para elementos de 30cm o menos, se permite una tolerancia de 1 cm o menos para recubrimientos de concreto medido perpendicularmente a la superficie, el incumplimiento se mantiene.

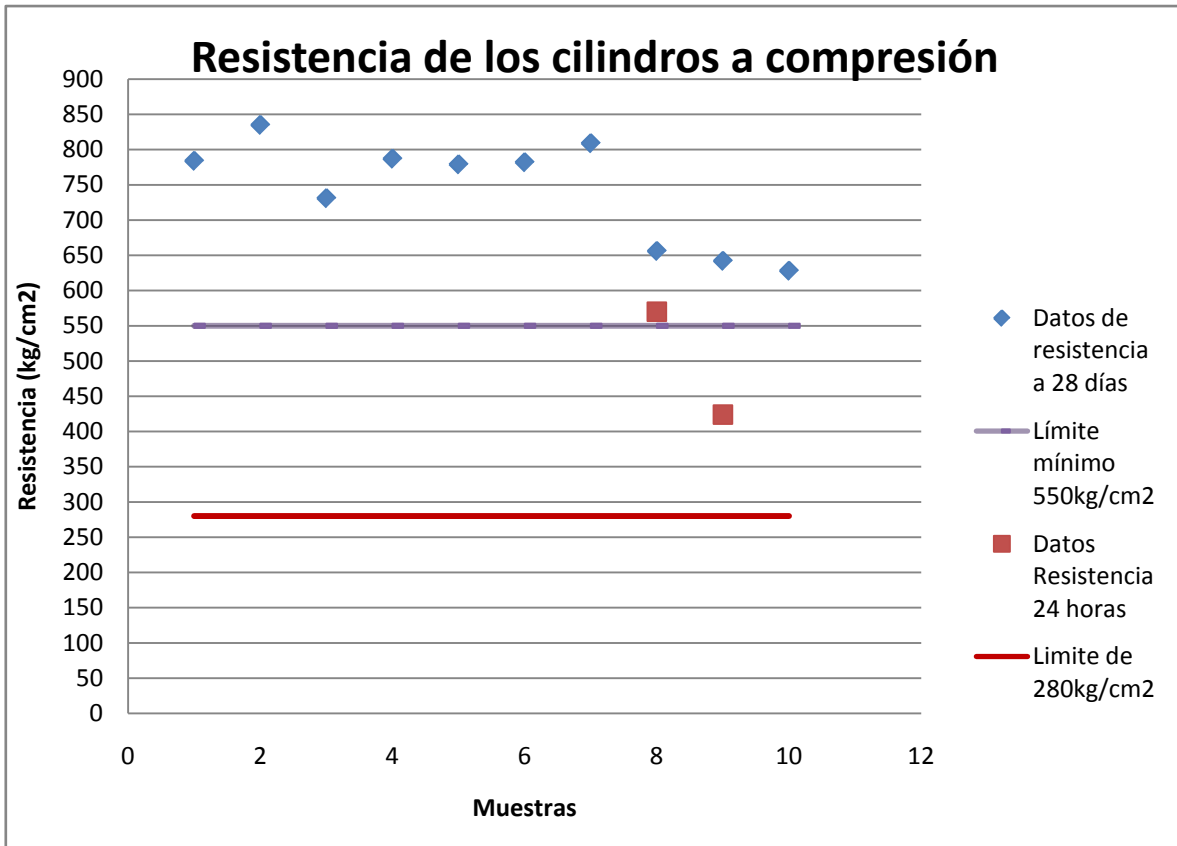
Gráfico 1. Valores de resistencia a la compresión para las muestras de concreto ensayadas por el LanammeUCR

En el siguiente gráfico se pueden observar los valores de resistencia a la compresión de cilindros fallados a 28 días y a 24 horas, obtenidos por el LanammeUCR. Tal y como se aprecia en el Gráfico 1, todos los valores promedio se encuentran por encima del valor mínimo especificado.

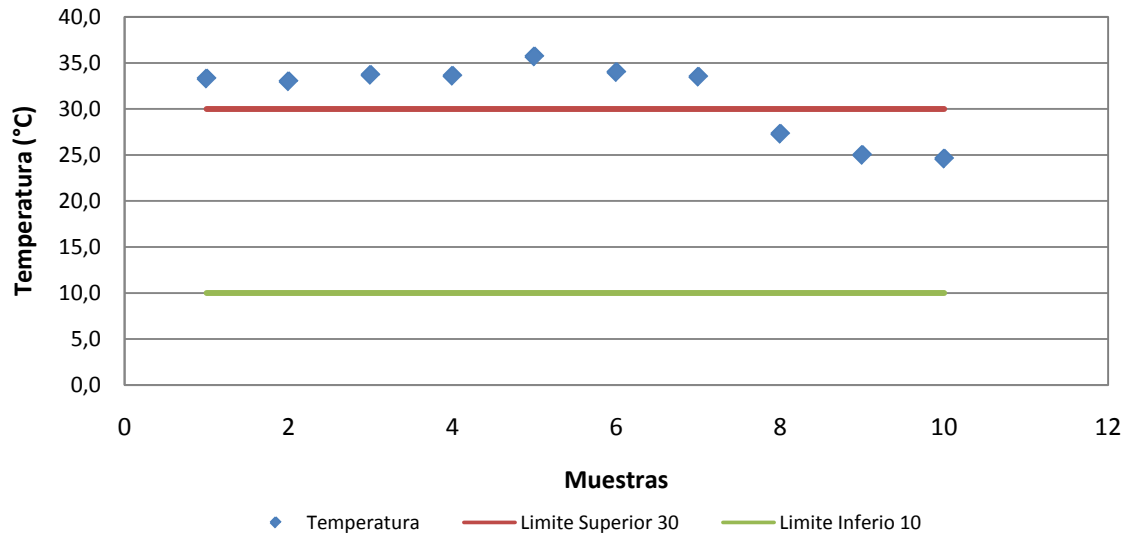
Gráfico 2. Valores de temperatura de colocación para las muestras de concreto ensayadas por el LanammeUCR

Por otra parte, en el Gráfico 2, se puede observar que los valores de temperatura de colocación del concreto obtenidos por el LanammeUCR, se encuentran en su mayoría fuera del rango permitido, aunque existen tres datos que se encuentran dentro de dicho rango. Se nota que al momento de la colocación, el concreto presenta temperaturas más altas que 30 °C, lo que puede afectar en su función durante su vida útil de manera negativa, además de que puede presentar grietas por contracción. Se observa sin embargo una tendencia a que las últimas muestras tomadas por el LanammeUCR se encuentren dentro de los parámetros exigidos para la mezcla de concreto.

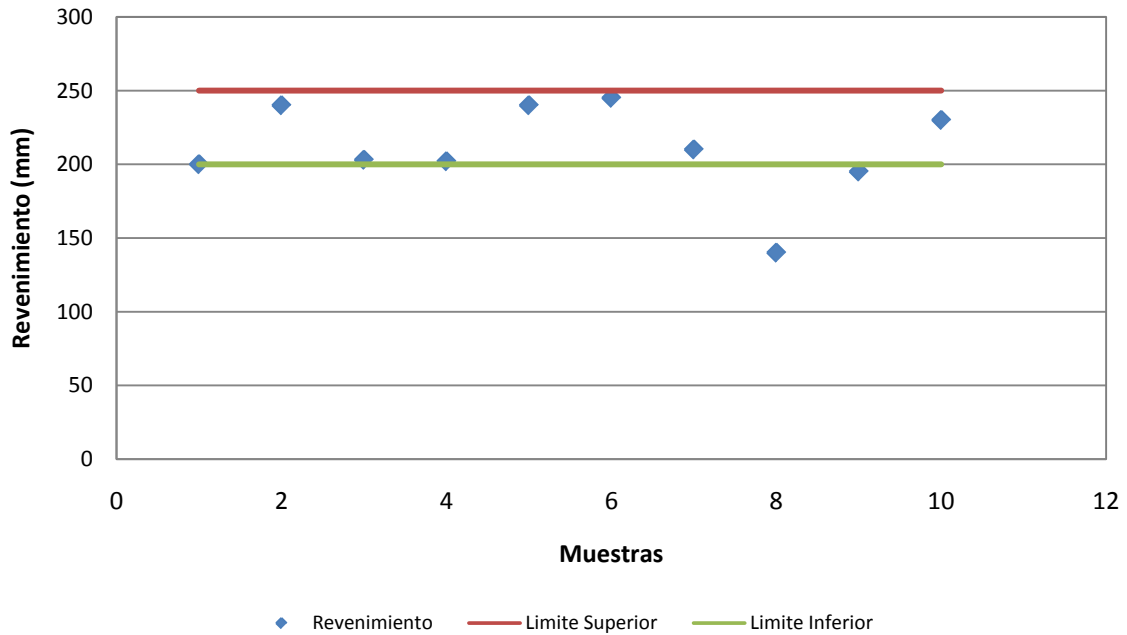
Gráfico 3. Valores de revenimiento del concreto fresco para las muestras de concreto ensayadas por el LanammeUCR

Asimismo, en el Gráfico 3 se pueden observar los valores de revenimiento del concreto fresco obtenidos por el LanammeUCR, los cuales en su mayoría se encuentran dentro del rango permitido, aunque por cálculos estadísticos se rechaza el lote de muestras debido a la variabilidad de la poca cantidad de muestras, pues se puede ver también en este gráfico que dos de las 10 muestras, no se encuentran en el rango especificado, además de que varias muestras se encuentran muy cerca de los límites de aceptación.

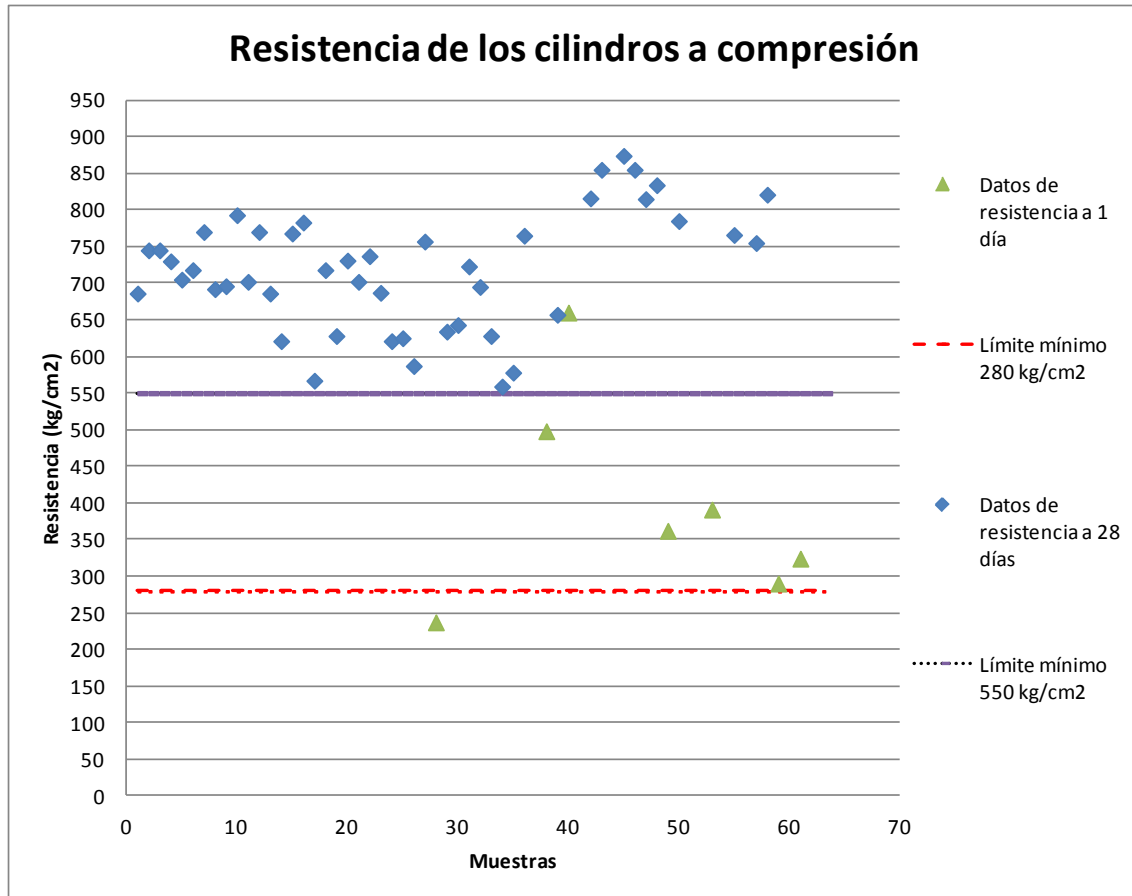
Gráfico 4. Valores de resistencia a la compresión para las muestras de concreto ensayadas por el MOPT

En el siguiente gráfico se pueden observar los valores de resistencia a la compresión de cilindros fallados a 28 días y a 1 día, obtenidos por el laboratorio del MOPT. Se puede apreciar en el Gráfico 4, que todos los valores se mantienen por encima del valor mínimo de 550 kg/cm² para los cilindros fallados a 28 días, aunque para los cilindros fallados a 1 día (también mostrados en este gráfico) se tiene que un valor de dicha resistencia se encuentra por debajo del límite especificado.

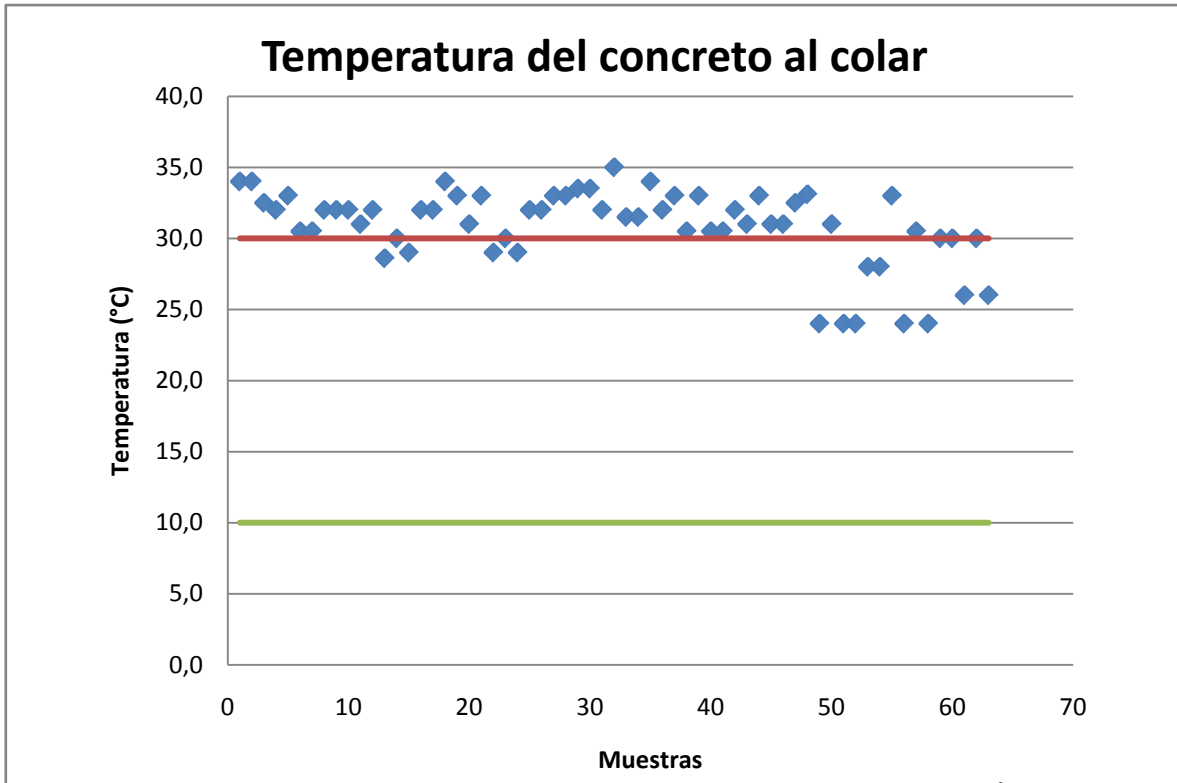
Gráfico 5. Valores de temperatura de colocación para las muestras de concreto ensayadas por el MOPT

En el siguiente gráfico se pueden observar los valores de temperatura de colocación del concreto obtenidos por el MOPT. La mayoría de estos valores, se encuentran fuera del rango de aceptación, ya que están por encima del nivel máximo aceptable. A pesar a esto, siempre existen muestras que se encuentran con una temperatura dentro del rango al momento de la colocación, pero esta cantidad de muestras no es lo suficientemente significativa para poder aceptar el lote de muestras. Al igual que para las muestras del LanammeUCR las muestras del MOPT presentan una tendencia a que las últimas muestras tomadas por se encuentren dentro de los parámetros exigidos para la mezcla de concreto.
