LABORATORIO NACIONAL  
DE MATERIALES Y MODELOS ESTRUCTURALES

Informe en versión final: LM-PI-AT-121-2017

## EVALUACIÓN DE PARÁMETROS Y METODOLOGÍA UTILIZADA EN LOS DISEÑOS DE PAVIMENTOS REALIZADOS BAJO EL MARCO DE LA LICITACIÓN PÚBLICA 2014LN-000018-0CV00

San José, Costa Rica  
Marzo 2018

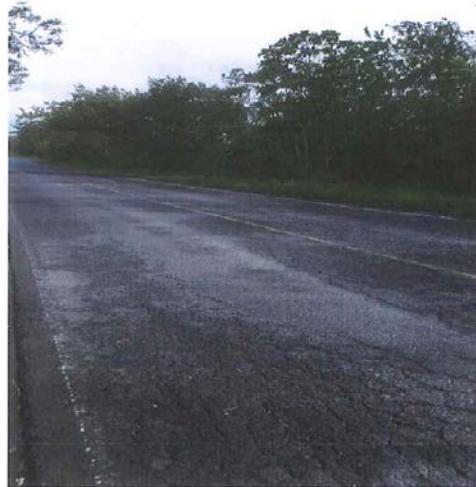
**Figura 9.** Descripción de principales deterioros Informe 01-469-2017-LGC (rehabilitación RN1 SC 50040-50050). Fuente LGC, 2017

El pavimento presenta actualmente deformaciones considerables en la carpeta asfáltica. Lo anterior ocurre en todo el tramo en evaluación por cuanto ha sido necesario practicarle un bacheo denso en gran parte del pavimento en estudio. El deterioro se evidencia por la gran cantidad de bacheos que se encuentran presentes, además cuero de lagarto. Además, es necesario recalcar que esta es una ruta alterna que constantemente a lo largo del año, sufre un cambio repentino en el porcentaje de tránsito pesado por lo que su vida útil se ha sobrepasado.

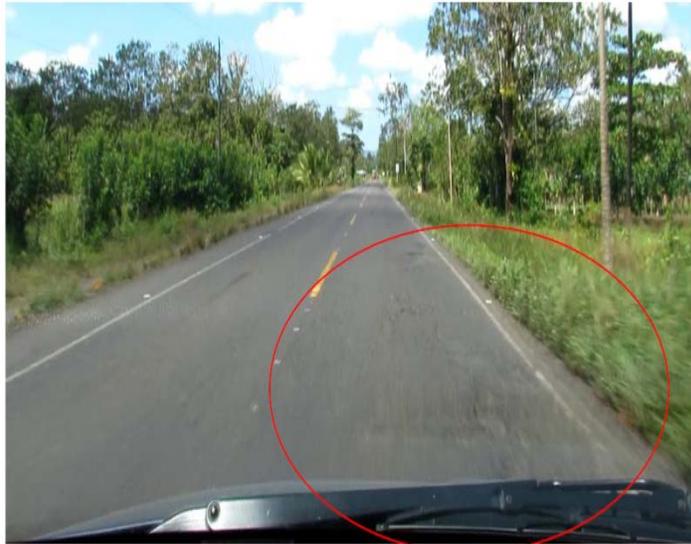
Figura 10. Descripción de principales deterioros Informe ITP-206-17 (Sobrecapa RN4 SC 20721). Fuente ITP, 2017

*"Con respecto al estado actual de la superficie de ruedo (capa asfáltica), se observó un leve a severo deterioro del pavimento desde el punto de vista estructural y funcional, respectivamente. Desde el punto de vista estructural, fue posible identificar algunas zonas aisladas con niveles de agrietamiento por fatiga con una severidad baja posiblemente producto de la pérdida de durabilidad que ha sufrido la capa asfáltica durante los años combinado con las repeticiones de carga que gobiernan dichas secciones de control. Es importante destacar que dichos agrietamientos no representan un defecto consistente en todo el tramo evaluado y únicamente fue detectado en zonas muy puntuales por lo que también podría asociarse a un problema de infiltración de aguas de escorrentía en las capas granulares y su posterior pérdida de capacidad de soporte en zonas puntuales. A pesar de esto, se pudo evidenciar que en general, el tramo evaluado se encuentra en condiciones estructurales aceptables. En contraste, se identificó una gran cantidad de bacheos en regular estado que han producido una pérdida de regularidad superficial significativa del camino, así como una serie de depresiones aisladas, producto quizás de una pérdida de soporte de las capas granulares debido a la intrusión de aguas de escorrentía a través de grietas que inicialmente surgieron en la capa asfáltica. De igual forma, se evidenciaron agrietamientos longitudinales debidamente sellados, como parte de labores de preservación aplicadas sobre dicho tramo en años anteriores. Con base en los sondeos realizados, se pudo evidenciar que la estructura presenta una robustez o "cuerpo" suficiente para continuar brindando protección a la sub-rasante existente. Sin embargo, la capa asfáltica a nivel superficial presenta un nivel de deterioro funcional importante y por lo tanto, el perfilado parcial de dicha capa (5,0 cm) y la posterior colocación de una sobre-capa asfáltica representarían una estrategia adecuada para mantener la capacidad estructural del pavimento*

existente pero sobretodo, mejorar la regularidad superficial del camino, la cual actualmente, es deficiente. Las siguientes figuras muestran la evidencia."

Figura 2: Superficie de rueda RN 4 SC 20721 con depresiones aisladas (carril derecho)

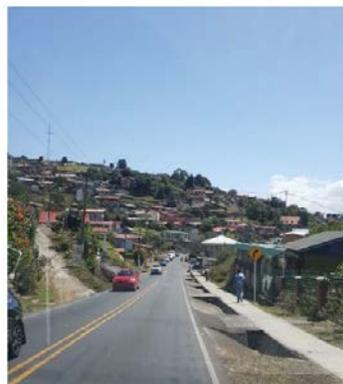
Figura 11. Descripción de principales deterioros Informe E3198-2016(rehabilitación RN141 SC 20610). Fuente OJM, 2017

Descripción del deterioro: En la gira al tramo de en estudio de la ruta 141 se detectaron sectores con desprendimiento superficial de los agregados, agrietamientos longitudinales

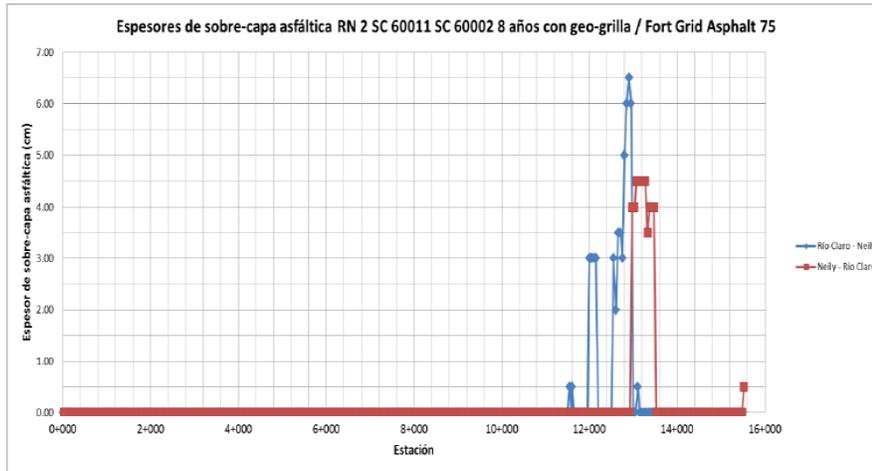
Figura 14. Análisis de espesores requeridos según número estructural requerido (Sobrecapa con geogrilla RN2 SC 60011 y 60002). Fuente ITP, 2017

Un ejemplo de la omisión del análisis por tramos homogéneos se muestra en la figuras de espesores de sobrecapa asfáltica para un periodo de diseño de 8 años en las secciones de control 60011 y 60002 de la Ruta Nacional 2, según el informe ITP-1155-16. Se puede observar en ambas figuras, que a partir del análisis estructural realizado sólo a 6 kilómetros de un total de 16 kilómetros de las secciones control 60011 y 60002, demandaban algún tipo de refuerzo estructural, tanto con la consideración de una geogrilla en el diseño, o sin ella. Sin embargo, la propuesta del diseñador a manera general solo contempló la colocación de un único espesor de sobrecapa asfáltica. Se determinó un espesor de 6 cm para la sobrecapa con geogrilla y 10 cm para la sobrecapa asfáltica sin el geotextil. Por lo tanto, se evidenció un sobrediseño de los tramos de las rutas anteriormente mencionadas que no requerían ningún tipo de refuerzo estructural.

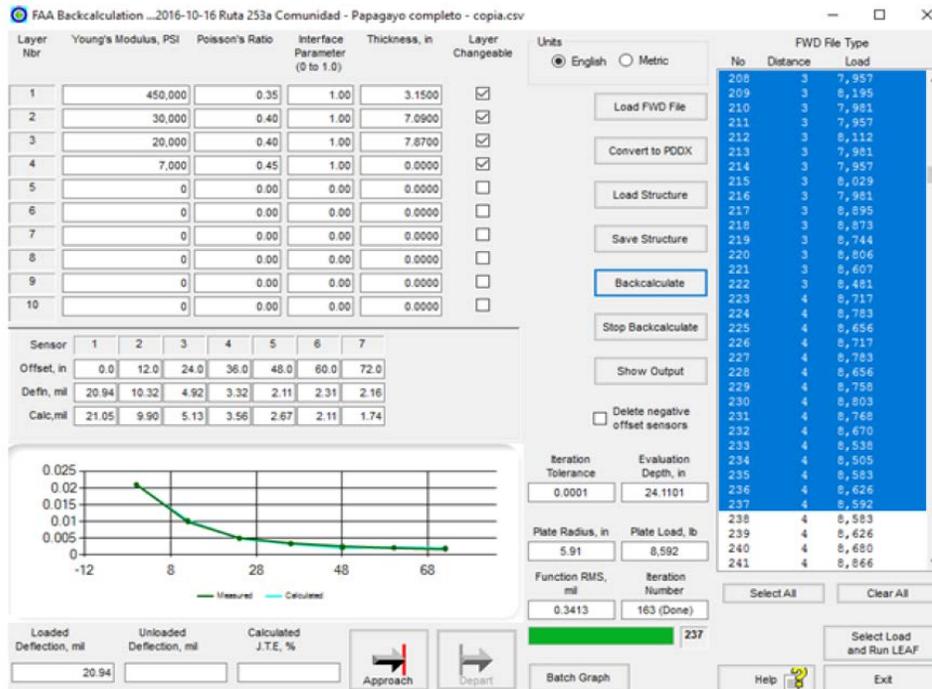
**Figura 21.** Extracción del software FAA Backcalculation, Informe ITP-1075-16, sobrecapa Ruta Nacional 253, SC 51060. Fuente. Informe 1226-2016 de.

En la Figura 21 se muestra una captura proveniente del informe ITP-1075-16, en dicho informe se utiliza un software para el retrocálculo de módulos, con la utilización de 7 geófonos, sin embargo, sólo se muestran las capturas del mismo a baja resolución, y no se especifica con claridad los rangos utilizados para aceptar dichos resultados, así como tampoco se especifica si es error absoluto o porcentual.

Una inadecuada técnica en la estimación de módulos retrocalculados, ya sea por el tipo de método utilizado (algoritmo) o por umbrales de error que no estén bien definidos para aceptar dicho retrocálculo, podría provocar errores en los dimensionamientos de los espesores de las rehabilitaciones, ya que la capacidad remanente de la estructura está dada por la rigidez de cada una de las capas existentes, aumentando el riesgo de sobrediseño o subdiseño.

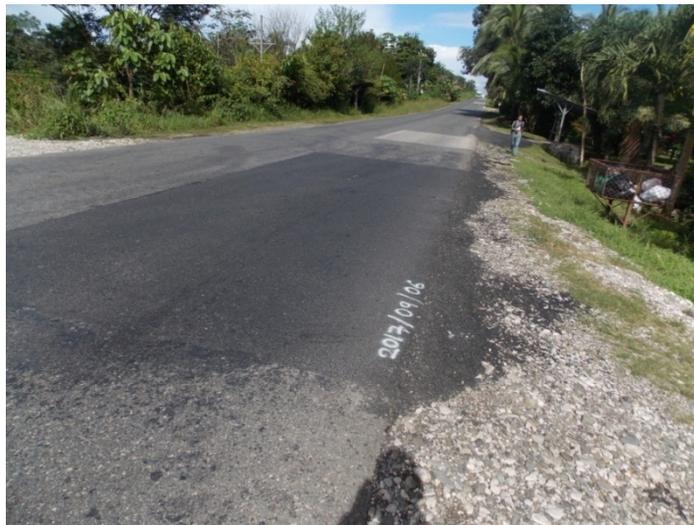
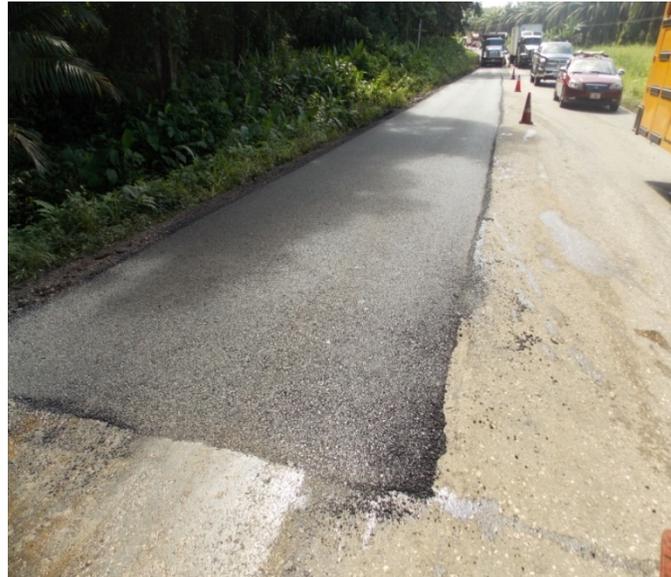
Durante la visita del equipo auditor el día 20 de setiembre de 2017 al proyecto de mantenimiento de la Ruta Nacional 2, el equipo auditor observó la realización de actividades de bacheo sobre la estructura de pavimento de la RN 2 previo a la colocación de la sobrecapa, tal como se muestra en las fotografías.

**Figura 39** Bacheo a profundidad parcial realizado en la Ruta 2, Sección de Control 10990.  
Fecha: 23 de mayo de 2017  
Fuente: UAT-LanammeUCR.

**Figura 40.** Bacheo a profundidad parcial realizado en la Ruta 2, Sección de Control 10990.  
Fecha: 23 de mayo de 2017  
Fuente: UAT-LanammeUCR.

De acuerdo con la revisión del diseño contemplado en el informe ITP-1155-16 (correspondiente al diseño de la sobrecapa de la RN 2) estas actividades de saneamiento evidenciadas no fueron contempladas por el diseñador dentro del informe, ya que según como se describe en el siguiente párrafo del informe, los deterioros registrados correspondían a daños estructurales leves a moderados.

Sin embargo es criterio del equipo auditor que existió un limitado análisis de la evaluación de la condición y caracterización de tipos de deterioros existentes en la ruta según el diseño planteado en el informe ITP-1155-16, lo cual generó adicionalmente que se debieran atender numerosos deterioros que no fueron considerados en el informe de diseño de la sobrecapa Ruta Nacional 2 como recomendaciones de preparación de la estructura previo a la colocación de la sobrecapa.

Por lo que se reitera nuevamente la importancia de realizar una adecuada inspección y caracterización de la condición de la ruta previo al diseño. De manera tal que si se identificaran secciones con deterioros estructurales del pavimento puntuales, estos puedan ser corroborados con los análisis de deflectometría realizados y a la vez esto permita al diseñador proponer otros tipos de atenciones en la ruta según sus necesidades previo a la colocación de una sobrecapa una sobrecapa.

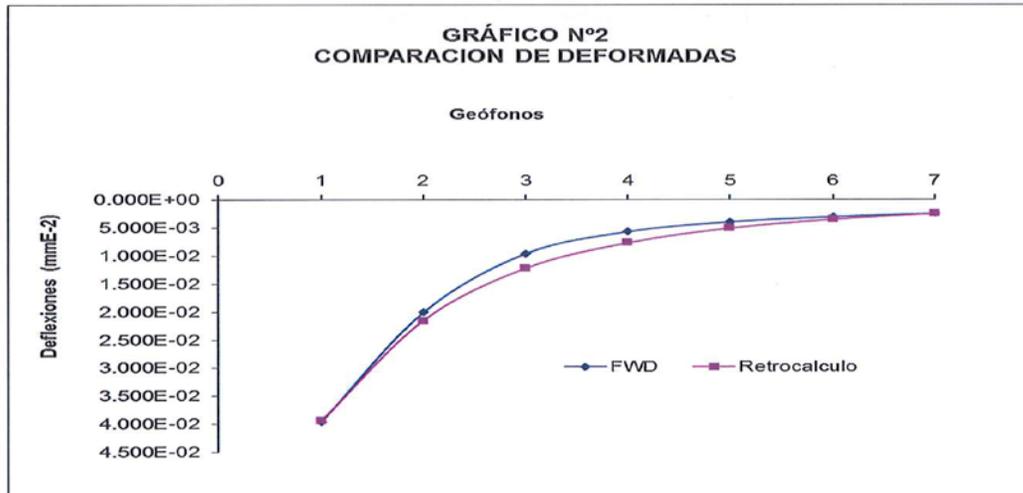
**Figura 20.** Extracción gráfico y párrafo del informe sobre comparación de deformadas.  
Fuente. Informe 01-507-2017 de LGC Ingeniería de pavimentos.

En el siguiente gráfico aparecen ambas deformadas, las cuales cumplen con la diferencia porcentual menor al 5%, respecto de la característica, para las lecturas de los geófonos D1 y D9
