## **SEGUIMIENTO Y EVALUACIÓN DEL DESEMPEÑO DEL PROYECTO**

**MEJORAMIENTO DE LA RUTA NACIONAL N° 613.**

**SECCIÓN SABALITO-LAS MELLIZAS**

## INFORME DE AUDITORÍA TÉCNICA EXTERNA

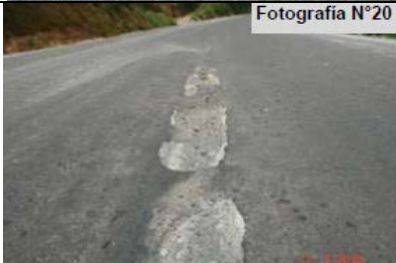
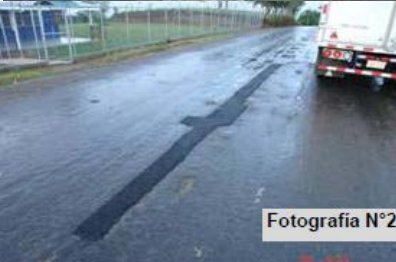
| Informes | Hallazgo u Observación | Descripción | Fotografía o referencia |
|---|---|---|---|
| | La base estabilizada presentó deterioros prematuros a lo largo del proyecto<br>Estacionamientos de referencia<br>9+610,10+622,22+800,23+852 | Agrietamientos en la capa de base estabilizada con cemento, huecos en la línea de centro y otros puntos a lo ancho de ambos carriles, desprendimiento de agregados de la base estabilizada, irregularidades en la conformación de la superficie de la base estabilizada durante el proceso constructivo. | Fotografía N° 20<br> Fotografía N° 21 |

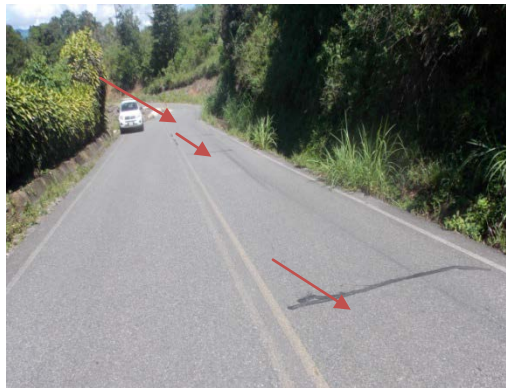
Durante las visitas realizadas en noviembre del 2016 y mayo del 2017, se pudieron comprobar deterioros superficiales y condiciones estructurales evidenciadas en los informes de Auditoría LM-AT-049-10, LM-AT-159-10, LM-AT-183-10 Y LM-AT-158-11. Por ejemplo, en el informe LM-AT-049-10, la observación N°1 indica que la base estabilizada, tipo BE-25, presenta valores de resistencia a la compresión simple a los 7 días superiores al valor promedio establecido en la especificación, asociada con una alta rigidez, que hace susceptible a la base estabilizada con cemento al agrietamiento. Actualmente se puede observar en el proyecto de forma generalizada, sello de grietas perpendiculares al sentido de circulación, las cuales son indicadores típicos de una base estabilizada agrietada.

Figura 4. Sello de grietas transversales. Estacionamiento 23+760 (Fecha: 23-5-17)

Cerca de este estacionamiento, en el 23+582, se evidenciaron deterioros prematuros de la base estabilizada que en el informe LM-AT-049 -2010 ya se habían incluido. Este tipo de deterioros se reflejan en la capa de mezcla asfáltica, provocando grietas, las cuales, como se ven en la fotografía, requieren algún tipo de intervención adicional, en este caso un sello. Adicionalmente, se pudo observar en las visitas al proyecto, una condición generalizada de desgaste superficial en la capa de ruedo (Figura 5).

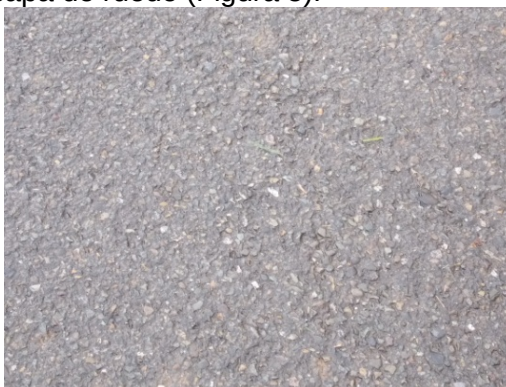
Figura 5. Ejemplo de desgaste superficial (severidad alta). Estacionamiento 30+350, (Fecha: 23-5-17)

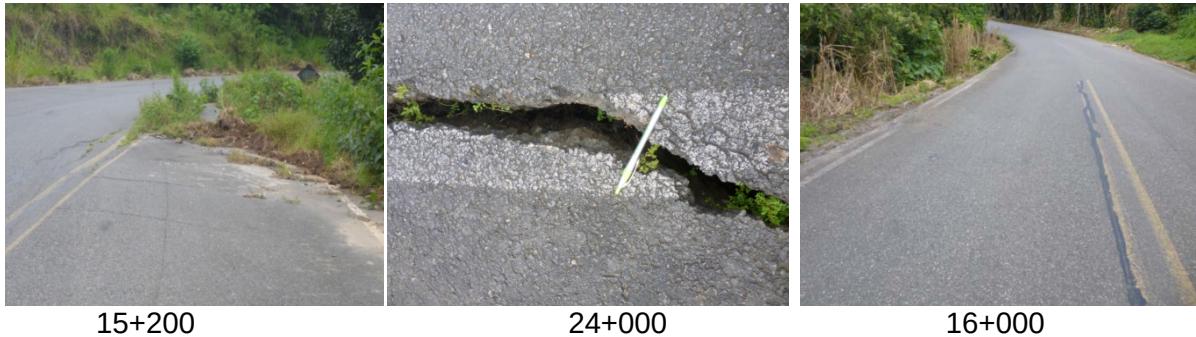
También se pueden observar zonas especiales del proyecto que presentan deterioros importantes, donde ya se vio afectada la capacidad estructural y hasta la transitabilidad del proyecto por producto de inestabilidad de los taludes. La superficie de riego se ha visto afectada considerablemente en algunos puntos a pesar de que se construyó una estructura de pavimento semirígida conformada por una base estabilizada con cemento y una capa de riego con mezcla asfáltica.

Figura 6. Ejemplo de deterioros en la calzada por inestabilidad de Taludes (10/11/2016)

Todos estos puntos se señalaron en los informes anteriormente realizados al proyecto por la Unidad de Auditoría Técnica. Es conocido que entre menor sea la condición inicial de un proyecto nuevo respecto a la condición óptima esperable, el proceso de deterioro en el tiempo va a ser más acelerado. Por otra parte, es importante considerar que un proyecto nuevo debe ser sujeto de mantenimiento preventivo para lograr conservar una condición deseable durante su vida en funcionamiento con bajas inversiones. Sin embargo, en este caso, podemos ver que este proyecto específico posee importantes problemas que distan considerablemente de un proyecto con 7 años de estar en operación.

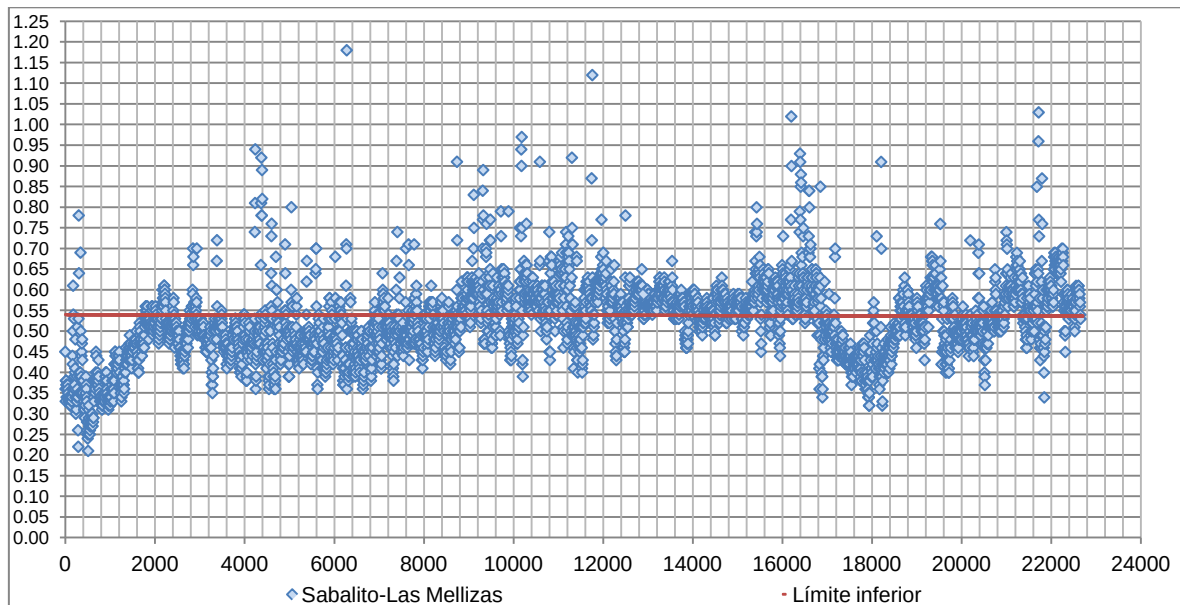
**Observación 4. El coeficiente de fricción del proyecto Sabalito-Las Mellizas en ambos sentidos de circulación, se encuentra aproximadamente 40% por debajo del valor mínimo recomendado por la especificación IT-LC-02 (BS: 7941-2)**

Figura 8. Variación del Coeficiente de Fricción en el sentido Sabalito-Las Mellizas. Fecha de medición: 15/03/2017. Fuente: Informe de ensayo I-0394-17.

De acuerdo con esta clasificación los pavimentos con valores de *Grip Number* por debajo de 0,54 presentarían una baja resistencia a la fricción y la condición deslizante representa un alto riesgo para la seguridad de los usuarios.

- Velar por el estado de la superficie de rueda y la condición de fricción del pavimento con el propósito de garantizar la seguridad de los usuarios de las carreteras y cumplir con el decreto ejecutivo vigente DE- 40632-MOPT (que derogó y sustituye el decreto DE-33148-MOPT).
- En el proyecto se observaron condiciones de deterioro severas a nivel de deslizamientos y problemas de estabilidad de taludes que afectan el paso seguro por la vía y la estructura progresivamente. No se han observado hasta la fecha de emisión de este informe soluciones a estos problemas, lo cual incrementa la vulnerabilidad en estos sitios, por lo que se le recomienda a la Administración velar por que por la implementación de intervenciones para conservar de manera óptima el proyecto tanto a nivel funcional como estructural.

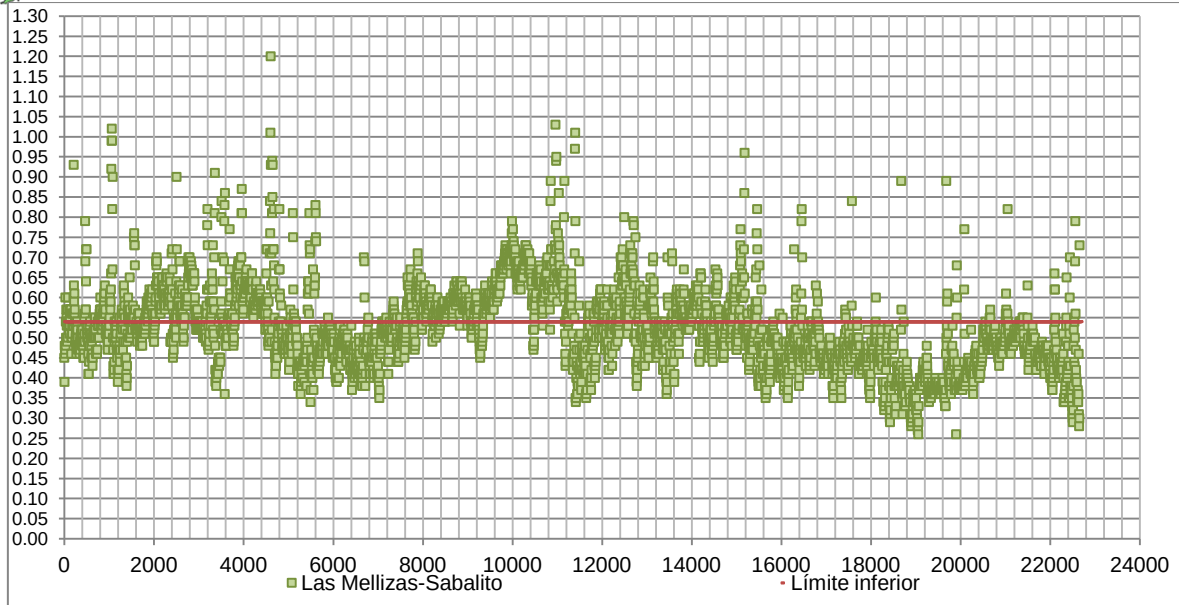
Figura 9. Variación del Coeficiente de Fricción en el sentido Las Mellizas- Sabalito. Fecha de medición: 15/03/2017. Fuente: Informe de ensayo I-0394-17.

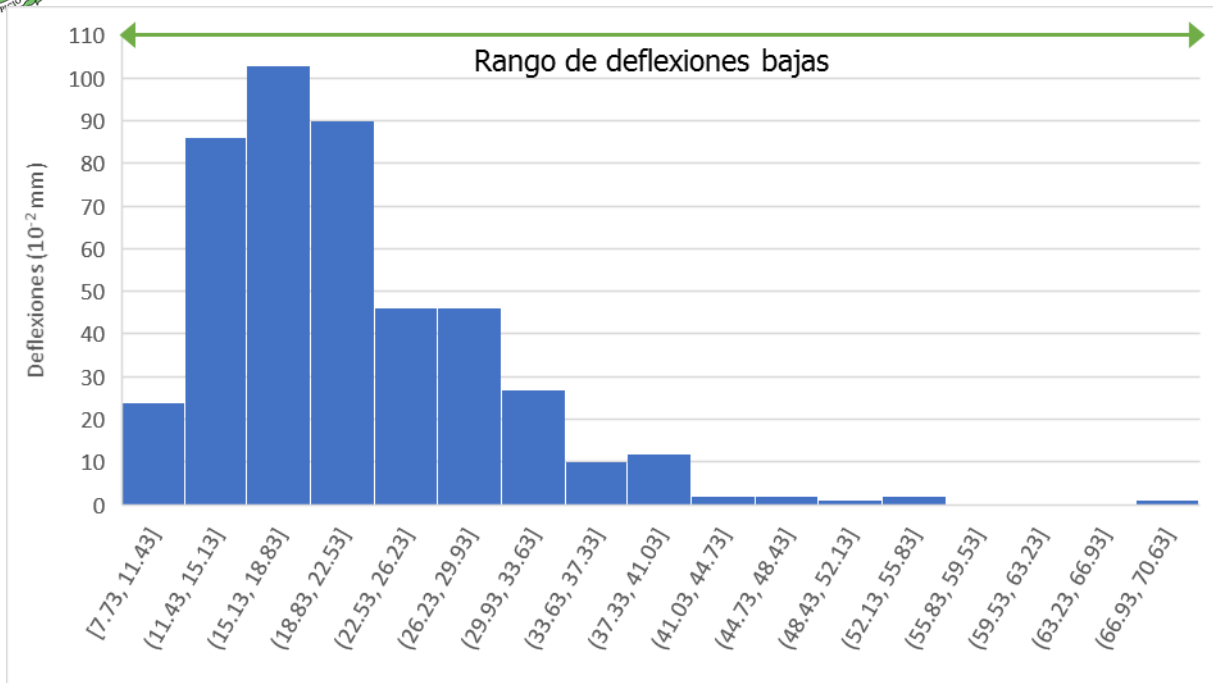
Figura 12. Histograma de deflexiones sentido Sabalito – Las Mellizas

Dos tercios de las deflexiones en el sentido Sabalito – Las Mellizas tienen una magnitud menor que un tercio del límite de deflexiones bajas y en el 95% de los puntos se midieron

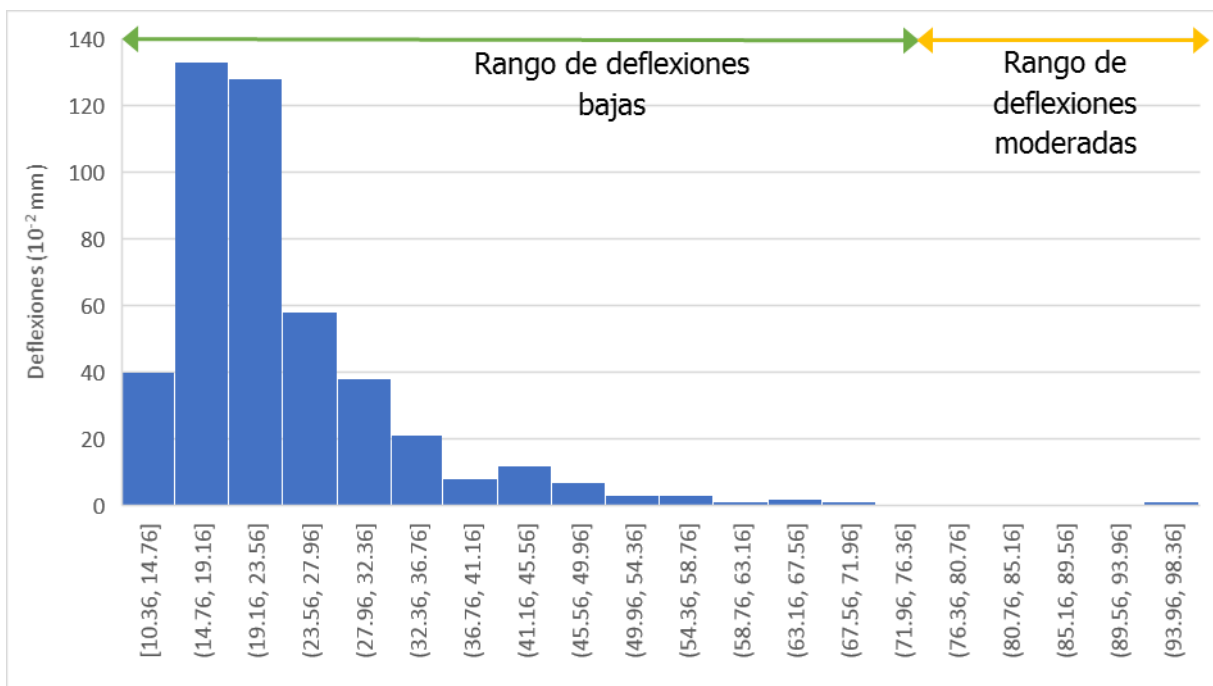
Figura 13. Histograma de deflexiones sentido Las Mellizas – Sabalito

deflexiones menores a la mitad del límite de aceptación. En el sentido Las Mellizas – Sabalito únicamente un dato se encuentra fuera del límite de deflexiones bajas, mientras que más del 70% de las deflexiones medidas son menores que un tercio de este valor límite.

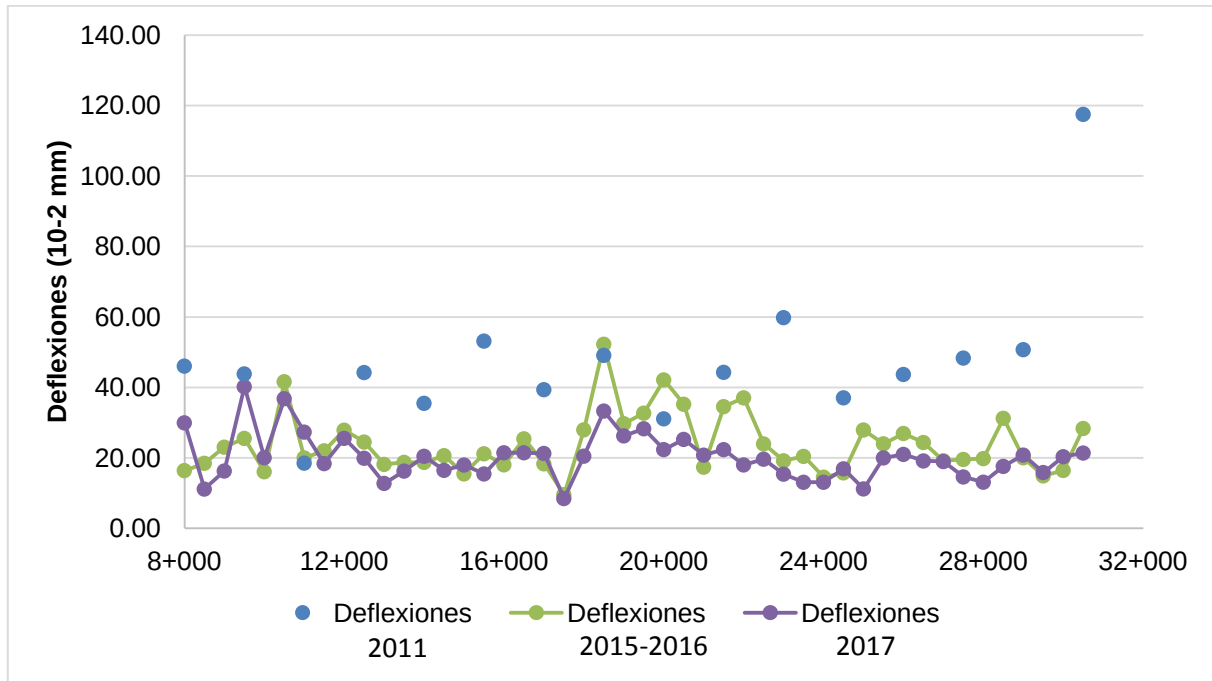
Se observa en la Figura 15 que las deflexiones medidas en el ensayo de deflectometría de impacto de abril de 2017 coinciden en su distribución y magnitud con las deflexiones que se midieron para la Evaluación de la Red Vial Nacional del periodo 2015 – 2016, mientras que los datos del año 2011 tienen una magnitud promedio del doble y distribución espacial.

Figura 15. Comparación de deflexiones medidas en diferentes periodos en el proyecto Sabalito-Las Mellizas.

Las deflexiones medidas en abril de 2017 indican que la capacidad estructural del pavimento se puede clasificar como buena, ya que la mayoría de las deflexiones obtenidas del ensayo de deflectometría de impacto son menores a un tercio del rango de valores bajos definido por la Unidad de Gestión y Evaluación de la Red Vial Nacional del PITRA-LanammeUCR.
