Informe: LM-PI-AT-026-17

**EVALUACIÓN DEL DISEÑO DE PAVIMENTO, DE LA CALIDAD DE
LOS MATERIALES Y LOS PROCESOS CONSTRUCTIVOS**
**Proyecto: Construcción sostenible del puente sobre el río Virilla
en la Ruta Nacional No. 147**

**Unidad de Auditoría Técnica
LanammeUCR**

Proyecto: Construcción sostenible del puente sobre el río Virilla en la Ruta Nacional No. 147

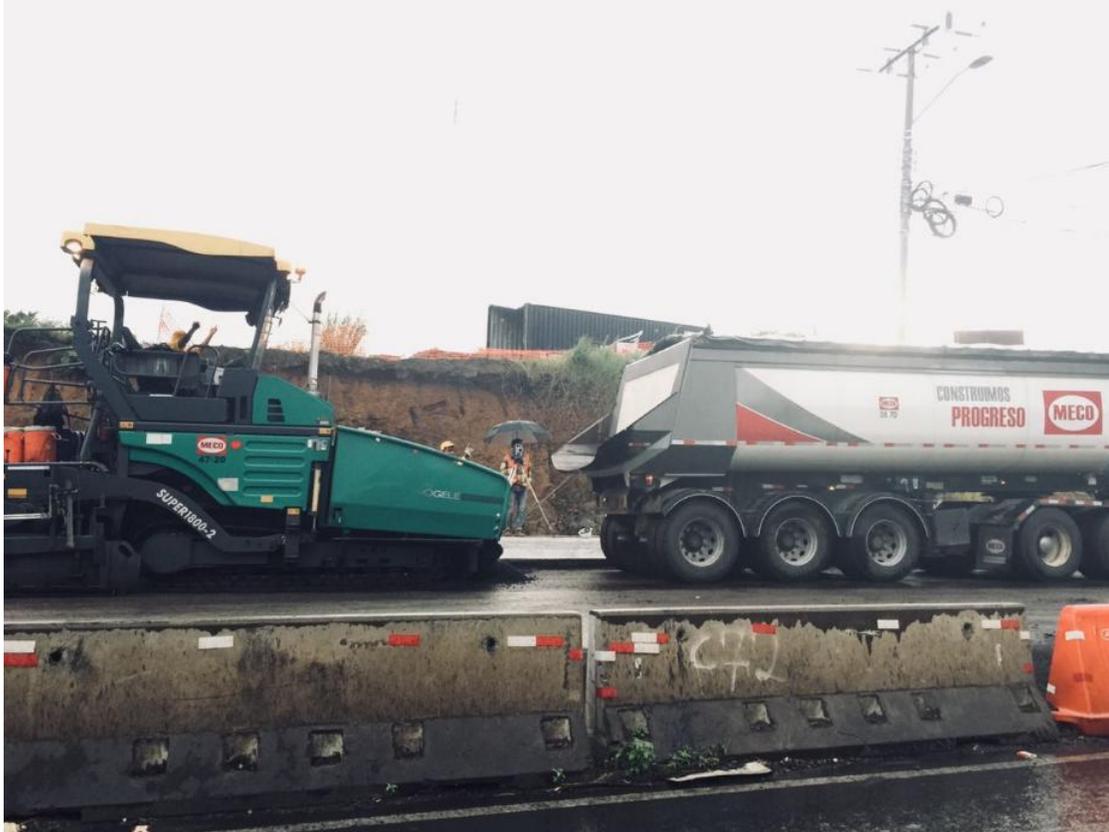
Posteriormente, de acuerdo con una denuncia que se hace del conocimiento al equipo auditor, en horas de la tarde se continuó con la colocación de la mezcla asfáltica bajo condiciones lluviosas.

Fotografía 1. Colocación de mezcla asfáltica en condiciones lluviosas. Fecha de la fotografía 20 de julio de 2018. Fuente: Denuncia Ciudadana

El CR-2010 en la sección 402 en el apartado 402.07 “Limitaciones Climatológicas” indica que “La mezcla asfáltica deberá ser colocada en un día seco...” por lo que las condiciones presentadas obligaban a la detención de la actividad. Efectivamente, en el Informe Mensual de Avance de Obra del mes de julio, se menciona que el inspector “le indica al encargado detenerse y no hace caso y sigue colocando.”

De acuerdo a las condiciones constructivas identificadas, existe una afectación producto del ingreso y la presencia de agua en el interior de la mezcla asfáltica colocada, la cual se verá reflejada en el desempeño de la carpeta asfáltica y su durabilidad. Este tipo de deterioro es conocido como daño por humedad, el cual puede ocurrir debido a una pérdida de adherencia entre el ligante asfáltico y el agregado o a la difusión de humedad a través de la matriz asfáltica, debilitando en la estructura de la mezcla y haciéndola más susceptible a la aplicación de cargas cíclicas asociadas al paso de vehículos.

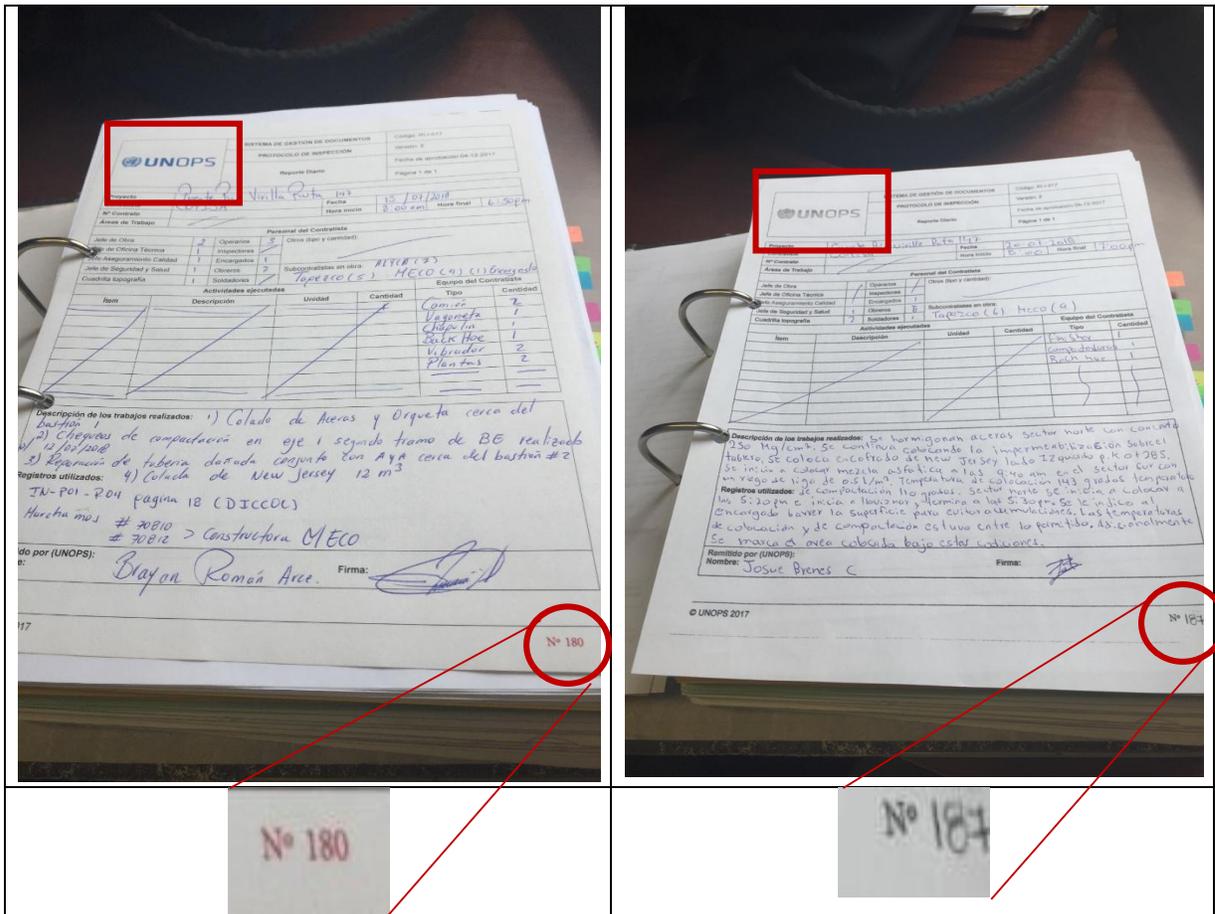
En aras de poder recabar información sobre esta situación se solicita a la UNOPS los registros de los informes de diarios de inspección ("Protocolo de inspección" código RI-I-017) del mes de julio. En primera instancia, el equipo auditor advierte que los registros no están encuadernados, pero que cada una de las páginas cuentan con un folio para una adecuada identificación y control de la documentación, tal como se muestra en la fotografía 2.

Fotografía 2 y 3. "Registros de Protocolo de inspección" código RI-I-017, correspondientes al 13/07/18 y al 20/07/18 . Fotografía tomada: 9 de agosto de 2018. Fuente: LanammeUCR

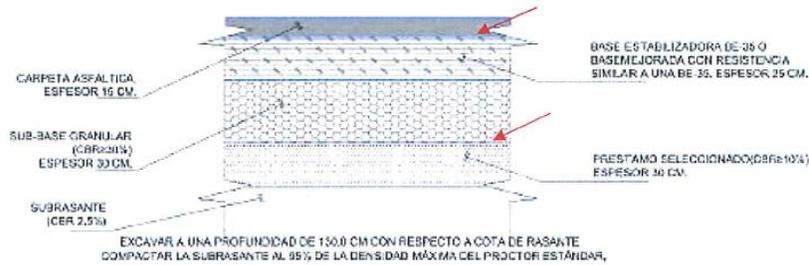
En la Figura 2, se muestra la información aportada por la Administración en el oficio POE-08-2018-0403, en la cual no se muestra la información anteriormente mencionada.

Imagen N°2 Paquete estructural propuesto, puntos de análisis P1 y P2.

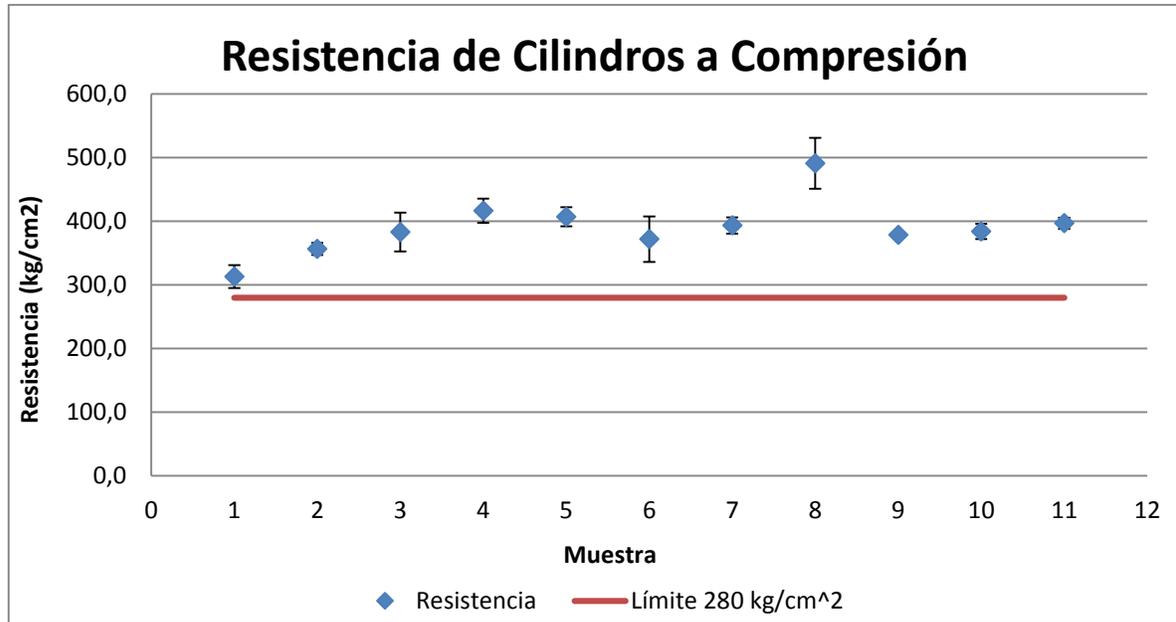
En el siguiente gráfico se puede observar los valores de resistencia a la compresión de cilindros fallados a 28 días, obtenidos por el LanammeUCR. Tal y como se aprecia en el Gráfico 1, todos los valores promedio se encuentran por encima del valor mínimo especificado.

Gráfico 1. Valores de resistencia a la compresión para las muestras de concreto ensayadas por el LanammeUCR. Fuente: LanammeUCR

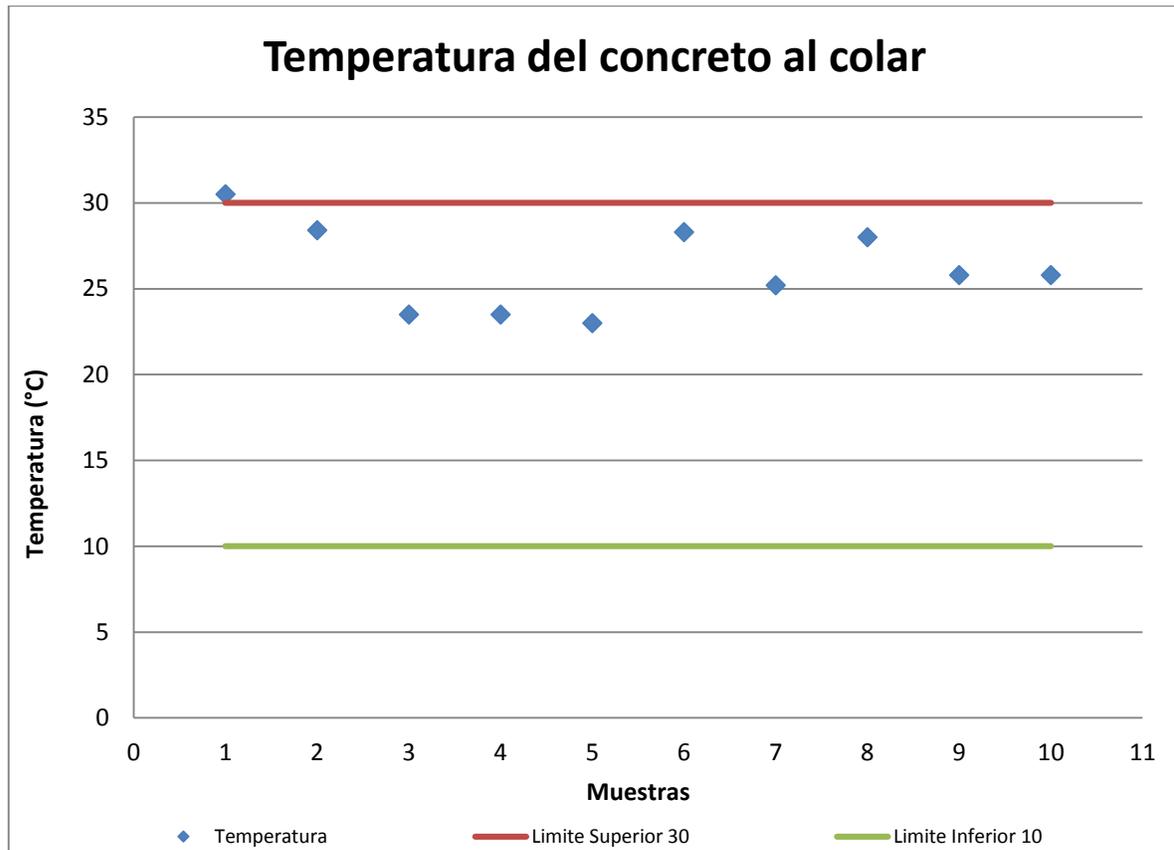
En el siguiente gráfico se pueden observar los valores de temperatura de colocación del concreto, obtenidos por el LanammeUCR. En el Gráfico 2 se puede observar que los valores de temperatura para los resultados obtenidos por el LanammeUCR se encuentran en su mayoría dentro del rango permitido, aunque aun así existen pocos datos que se encuentran fuera de dicho rango. Se nota que, al momento de la colocación, el concreto presenta temperaturas cercanas a 30 °C, pero en la mayoría de los casos no se excede por lo que se puede garantizar una vida útil aceptable y se podría menospreciar posibles daños por contracción.

Gráfico 2. Valores de temperatura de colocación para las muestras de concreto ensayadas por el LanammeUCR. Fuente: LanammeUCR

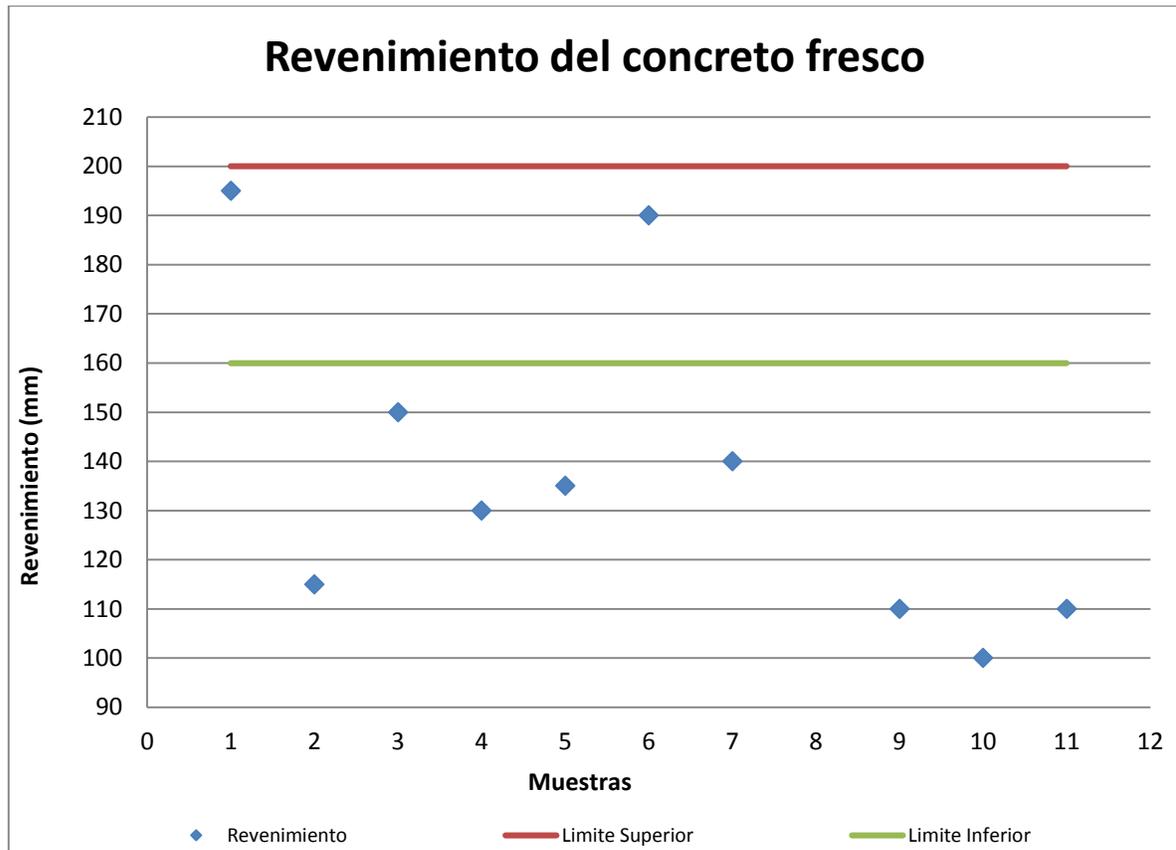
En el siguiente gráfico se puede observar los valores de revenimiento del concreto fresco, obtenidos por el LanammeUCR. Se observa en el Gráfico 3, que la mayoría de los valores de revenimiento del concreto, se encuentran fuera del rango permitido, por lo que según el análisis estadístico, no se debería aceptar el lote de muestras debido a la alta variabilidad en los resultados de revenimiento; pues se puede determinar también en este gráfico que la mayoría de las muestras se encuentran por debajo del rango especificado indicando pérdida en la fluidez del concreto, lo cual puede provocar mayores dificultades en la colocación del mismo.

Gráfico 3. Valores de revenimiento del concreto fresco para las muestras de concreto ensayadas por el LanammeUCR Fuente: LanammeUCR

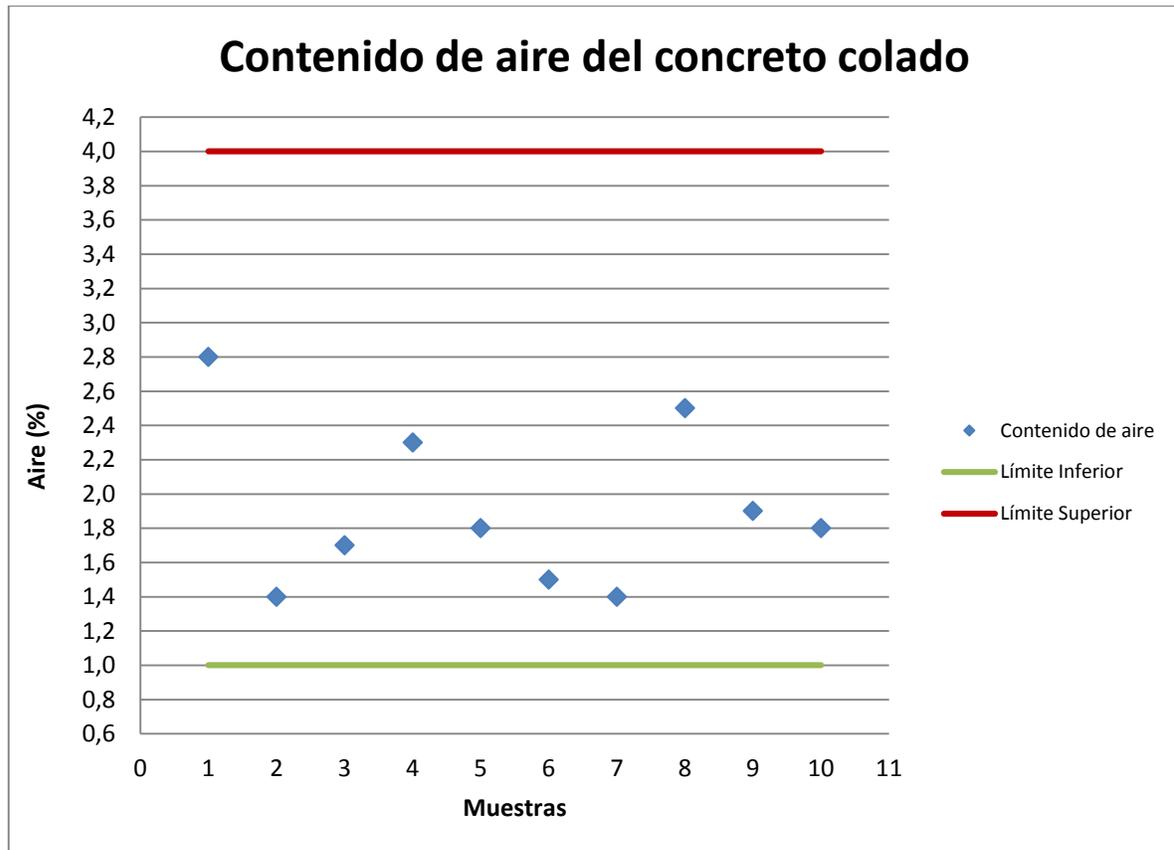
En el Gráfico 4 se puede observar que los valores de contenido de aire para los resultados obtenidos por el LanammeUCR se encuentran en su totalidad dentro del rango permitido. Se nota que el concreto presenta un contenido de aire cercano al límite inferior, por lo que se puede garantizar una vida útil aceptable y se podría predecir un buen desarrollo de resistencia.

Gráfico 4. Valores de contenido de aire del concreto fresco para las muestras de concreto ensayadas por el LanammeUCR Fuente: LanammeUCR

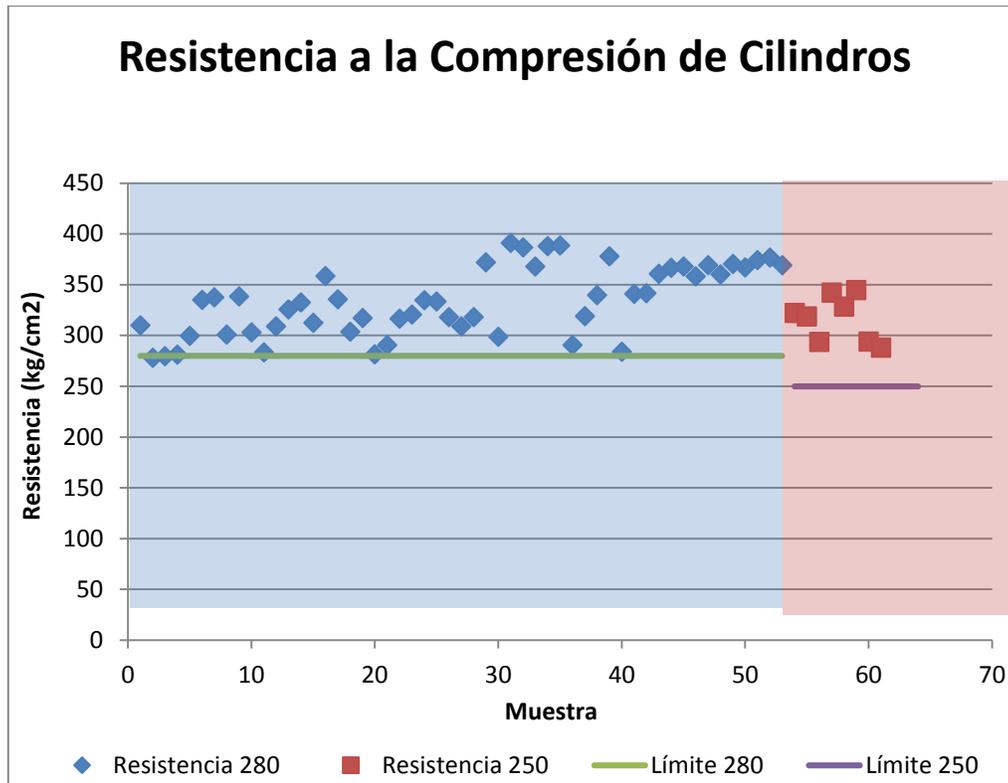
En el siguiente gráfico se puede observar los valores de resistencia a la compresión de cilindros fallados a 28 días, obtenidos por el laboratorio de LGC. Se puede apreciar en el Gráfico 5, que todos los valores se mantienen por encima del valor mínimo de 280 kg/cm² y de 250 kg/cm² para los cilindros fallados a 28 días, según corresponda su especificación de resistencia.

Gráfico 5. Valores de resistencia a la compresión para las muestras de concreto ensayadas por el laboratorio de LGC. Fuente: LanammeUCR

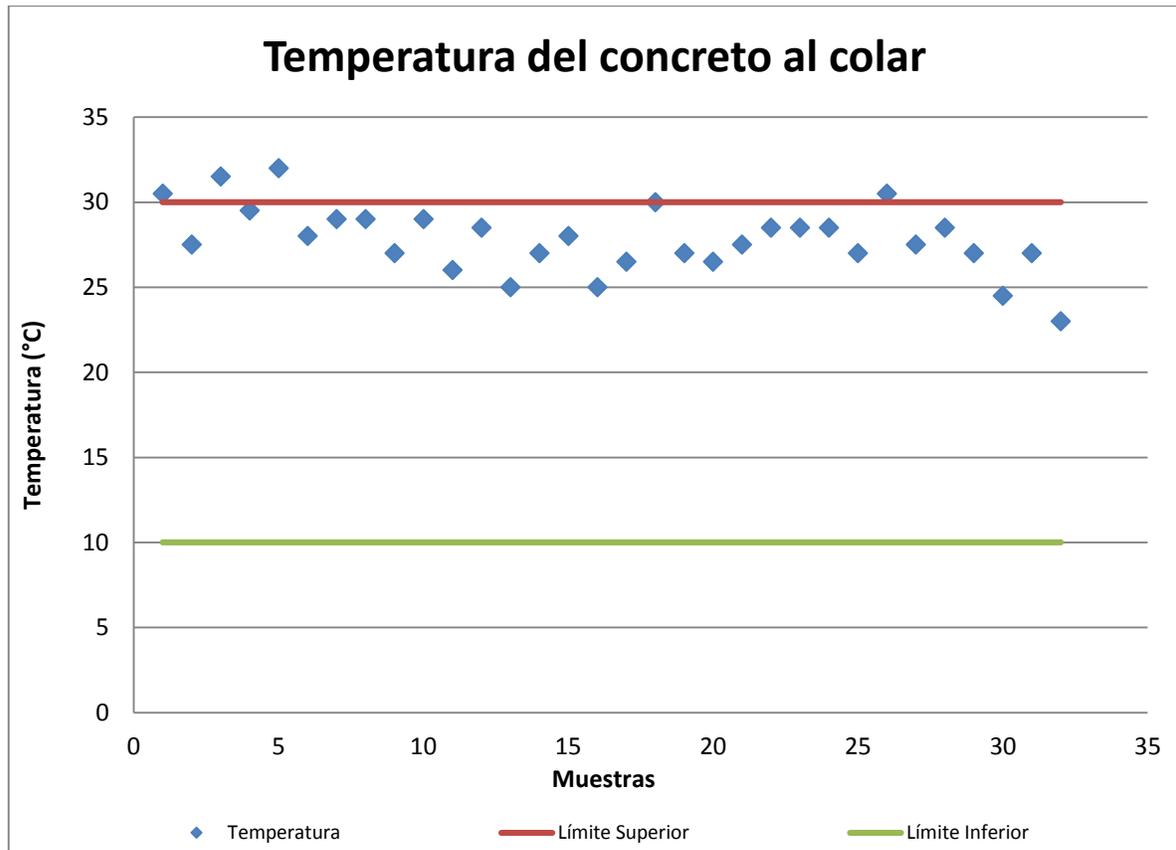
En el siguiente gráfico se puede observar los valores de temperatura de colocación del concreto, obtenidos por el laboratorio de LGC. Se puede ver en el Gráfico 6, que la mayoría de los valores de temperatura para los resultados obtenidos por el laboratorio de LGC se encuentran dentro del rango de aceptación, donde solamente pocos valores de temperatura de colocación están por encima del nivel máximo aceptable. Se puede ver además que casi todas las muestras se encuentran cercanas al nivel máximo aceptable, aunque como la mayoría muestran una temperatura dentro del rango al momento de la colocación, se considera suficiente para poder aceptar el lote de muestras.

Gráfico 6. Valores de temperatura de colocación para las muestras de concreto ensayadas por el laboratorio de LGC. Fuente: LanammeUCR

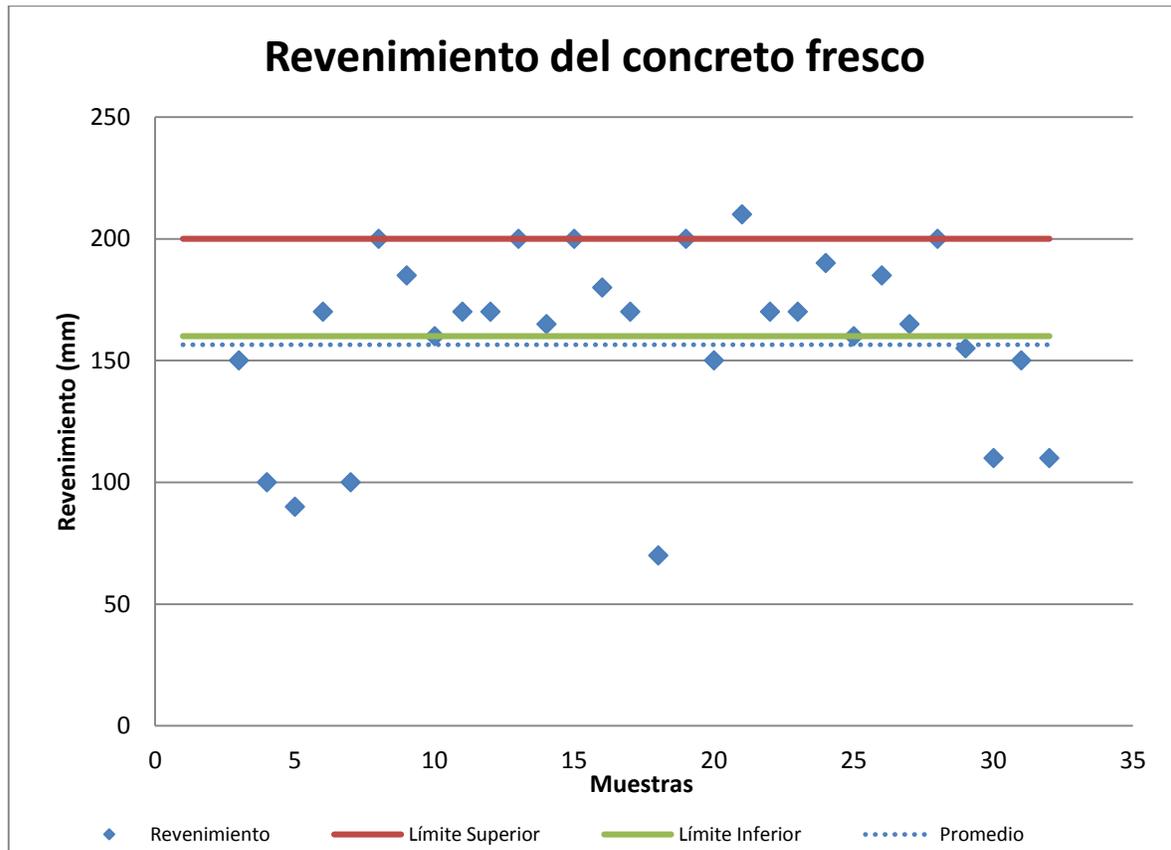
En el siguiente gráfico se puede observar los valores de revenimiento del concreto fresco, obtenidos por el laboratorio de LGC. En el Gráfico 7 se puede observar que los resultados reportados revelan una variabilidad notable, ya que existe gran cantidad de muestras con valores fuera del rango establecido o muy cercanos a los límites de aceptación. Esta situación no favorece al requisito de aceptación, pues se determina que por incumplimiento de revenimiento el lote no debe ser aceptado, similar a como se presentó anteriormente con los datos del LanammeUCR.

Gráfico 7. Valores de revenimiento del concreto fresco para las muestras de concreto ensayadas por el laboratorio de LGC. Fuente: LanammeUCR

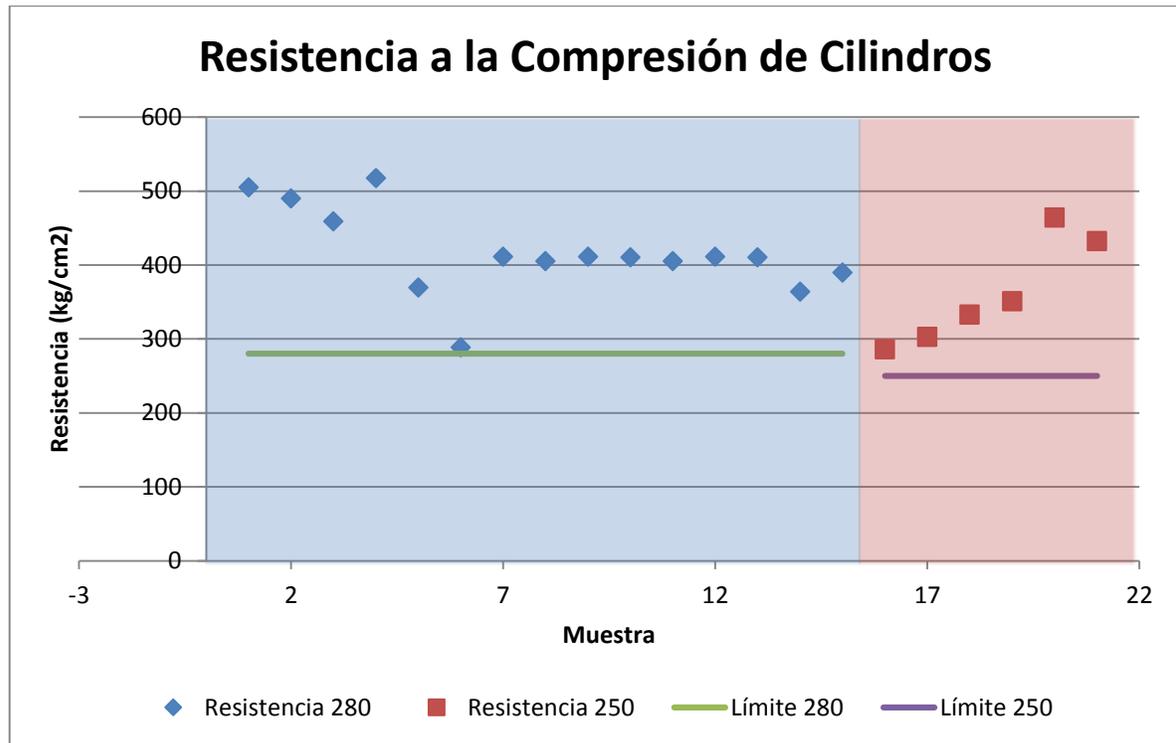
En el siguiente gráfico se puede observar los valores de resistencia a la compresión de cilindros fallados a 28 días, obtenidos por el laboratorio de Castro & De La Torre y el laboratorio de Vieto. Tal y como se aprecia en el Gráfico 8, todos los valores promedio se encuentran por encima del valor mínimo especificado.

Gráfico 8. Valores de resistencia a la compresión para las muestras de concreto ensayadas por los laboratorios de verificación. Fuente: LanammeUCR

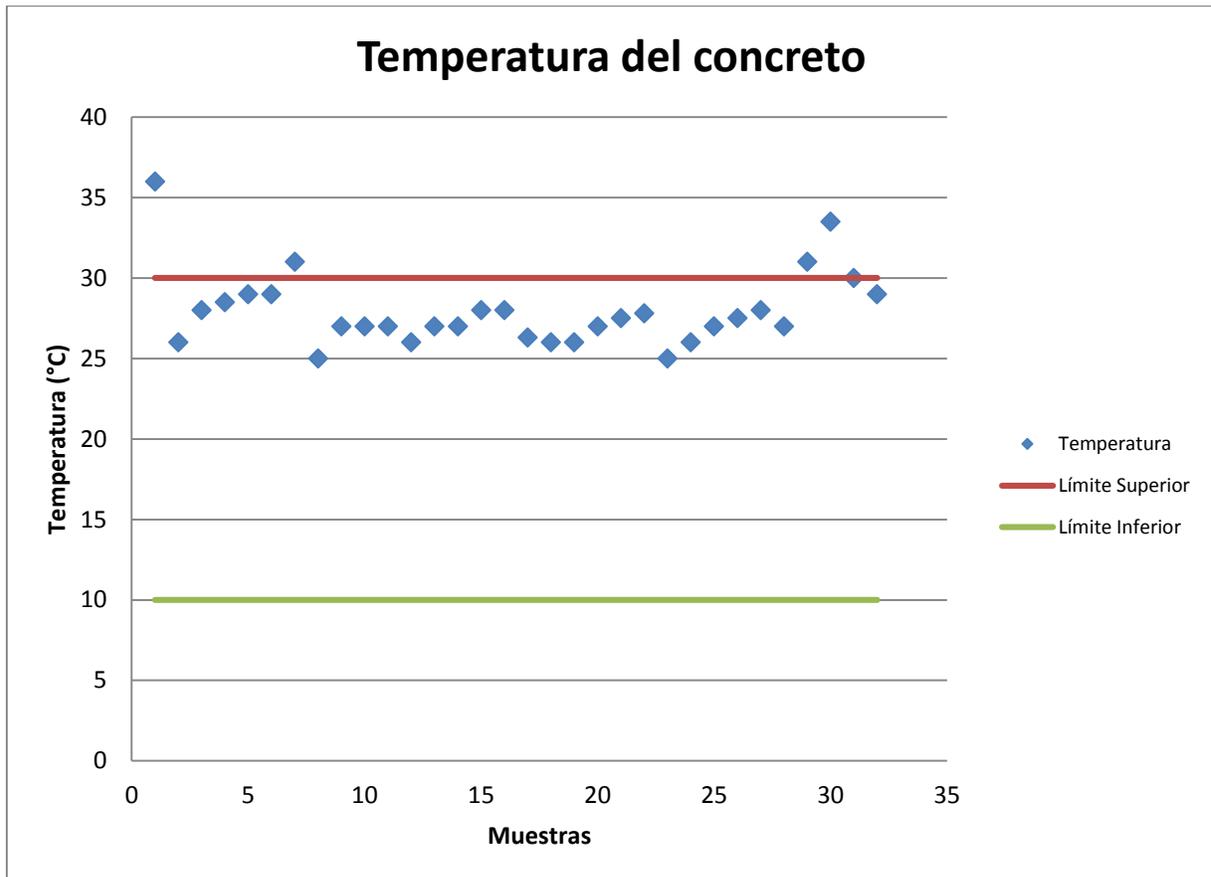
En el siguiente gráfico se puede observar los valores de temperatura de colocación del concreto, obtenidos por el laboratorio de Castro & De La Torre y el laboratorio de Vieto. En el Gráfico 9 se puede observar que los valores de temperatura se encuentran en su mayoría dentro del rango permitido, aunque aun así existen pocos datos que se encuentran fuera de dicho rango. Asimismo, se nota que al momento de la colocación el concreto presenta temperaturas cercanas a 30 °C, pero en la mayoría de los casos no se excede por lo que se puede garantizar una vida útil aceptable y se podría menospreciar posibles daños por contracción.

Gráfico 9. Valores de temperatura de colocación para las muestras de concreto ensayadas por los laboratorios de verificación Fuente: LanammeUCR

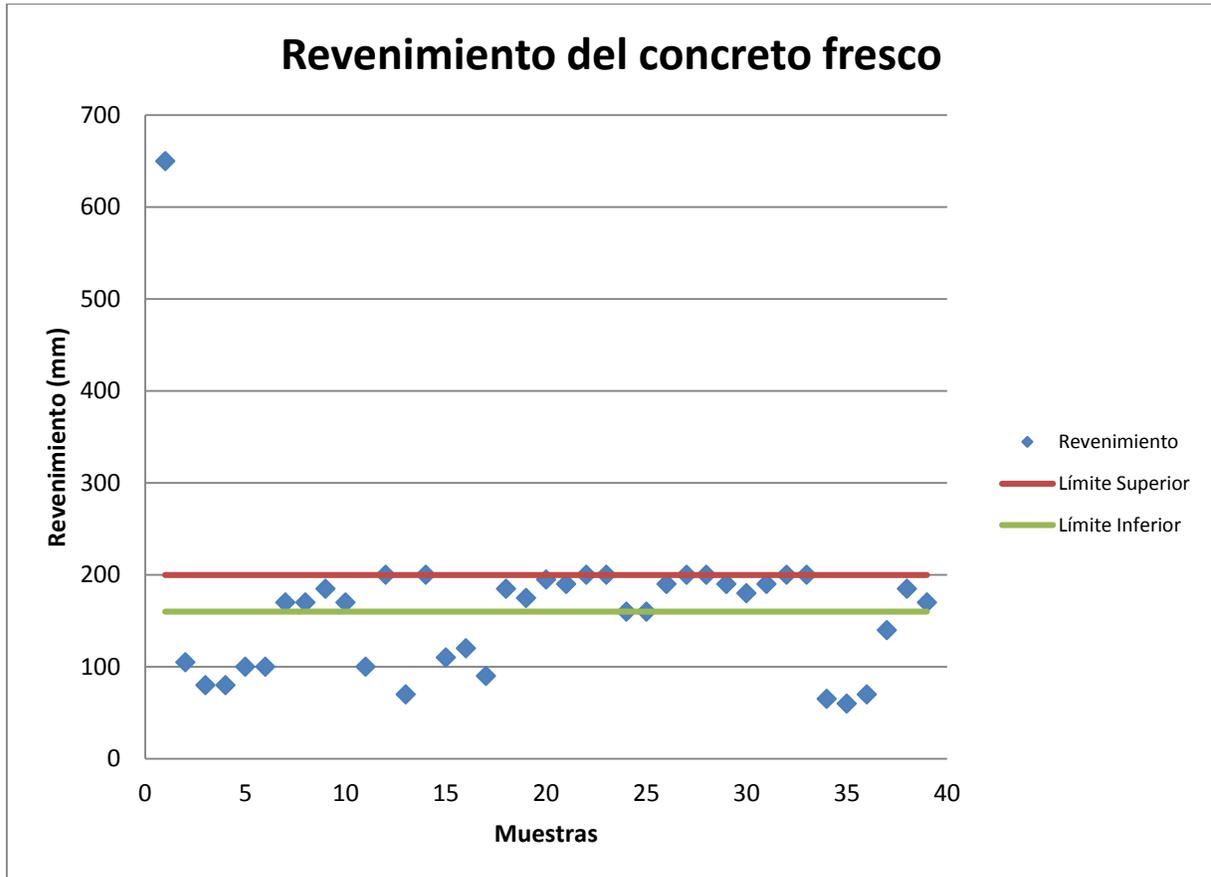
En el siguiente gráfico se puede observar los valores de revenimiento del concreto fresco, obtenidos por el laboratorio de Castro & De La Torre y el laboratorio de Vieto. Ahora se puede ver en el Gráfico 10, que gran cantidad de los valores de revenimiento del concreto, se encuentran fuera del rango permitido, por lo que se rechaza el lote de muestras debido a que existe una considerable variabilidad de las muestras; pues se puede ver también en este gráfico que la mayoría de las muestras se encuentran por debajo del rango especificado, provocando mayores dificultades en la colocación, dejando así la posibilidad de formación de nidos de piedra u otras deficiencias de colocación.

Gráfico 10. Valores de revenimiento del concreto fresco para las muestras de concreto ensayadas por los laboratorios de verificación Fuente: LanammeUCR

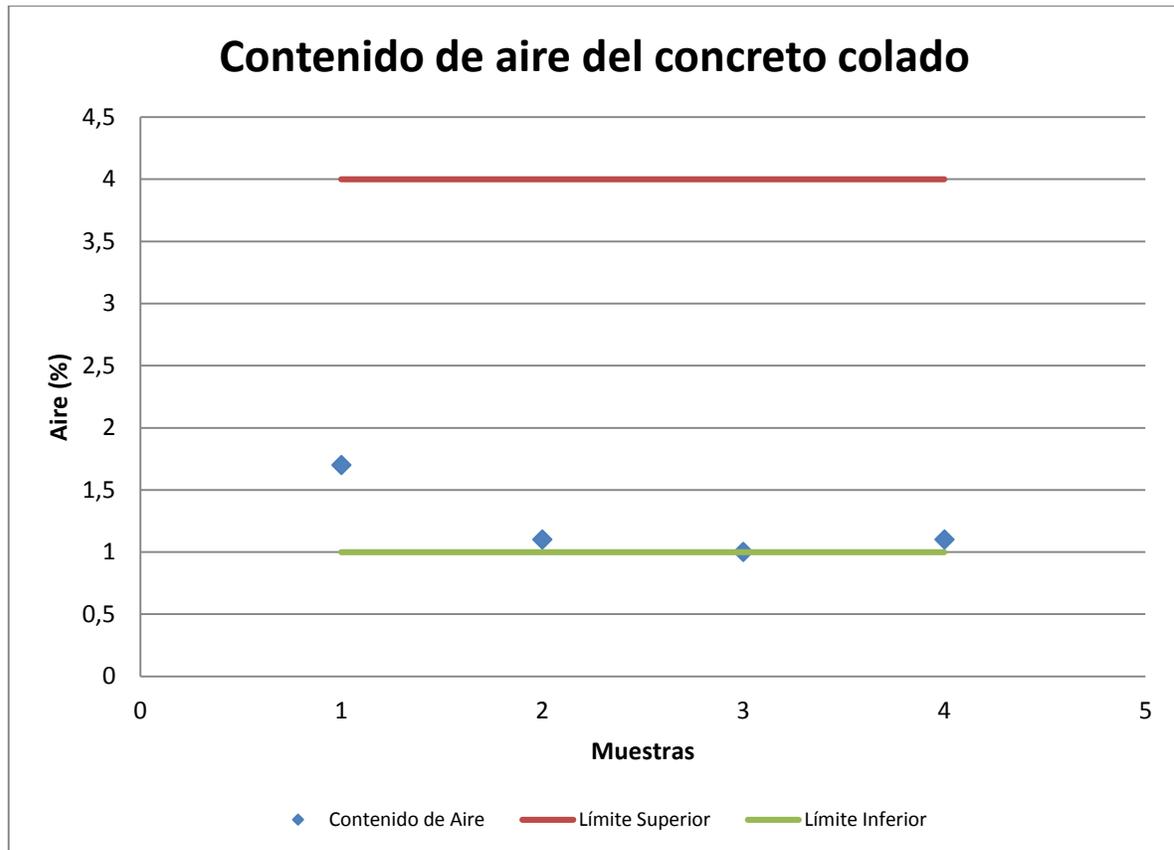
En el siguiente gráfico se puede observar los valores de contenido de aire del concreto, obtenidos por el laboratorio de Castro & De La Torre y el laboratorio de Vieto. En el Gráfico 11 se puede observar que los valores de contenido de aire se encuentran en su totalidad dentro del rango permitido, o por lo menos en el límite inferior. Como se nota que el concreto presenta un contenido de aire cercano al límite inferior, por lo que se puede garantizar una vida útil aceptable y se podría predecir un buen desarrollo de resistencia.

Gráfico 4. Valores de contenido de aire del concreto fresco para las muestras de concreto ensayadas por los laboratorios de verificación Fuente: LanammeUCR

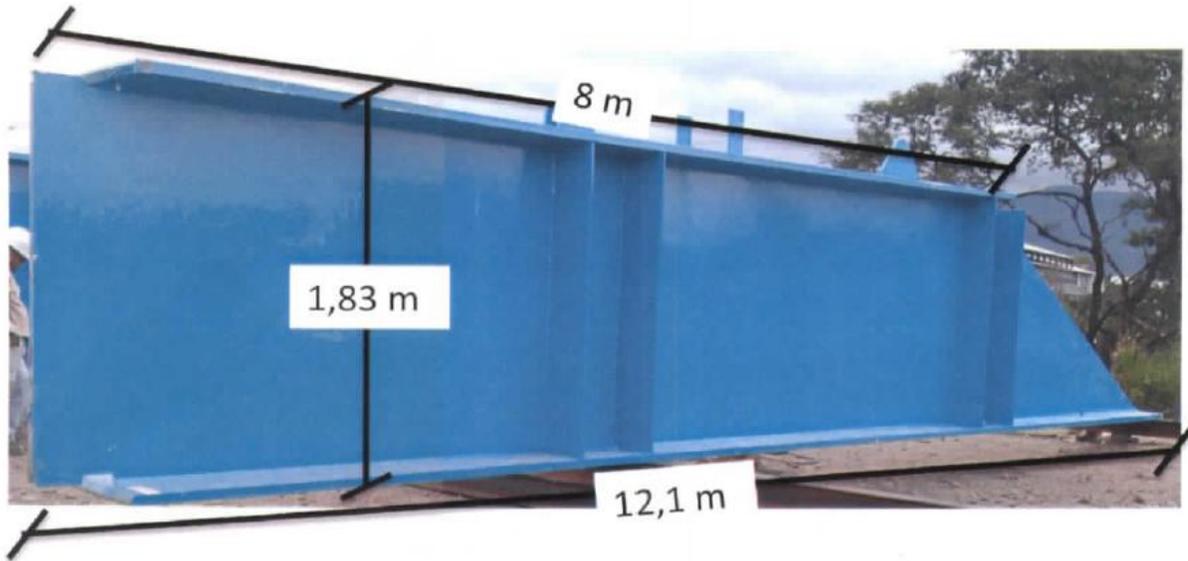
Figura 6. Viga seleccionada para la medición de espesores de pintura. Fecha: 13 de diciembre de 2017.
Fuente: LanammeUCR

Se realizaron mediciones en varios puntos de la viga, dichas mediciones se efectuaron el 13 de diciembre de 2017 en la viga que se muestran en la **¡Error! No se encuentra el origen de la referencia.**6.

Las mediciones realizadas por el LanammeUCR corresponden a una medición final del sistema de pintura, por lo que los espesores deben exceder la suma de los espesores individuales de cada capa.
