LM-PI-UP-PN04-2014

INSPECCIÓN DEL PUENTE SOBRE EL RÍO LIBERIA RUTA NACIONAL No. 1

Preparado por:
Unidad de Puentes

10 abril de 2014

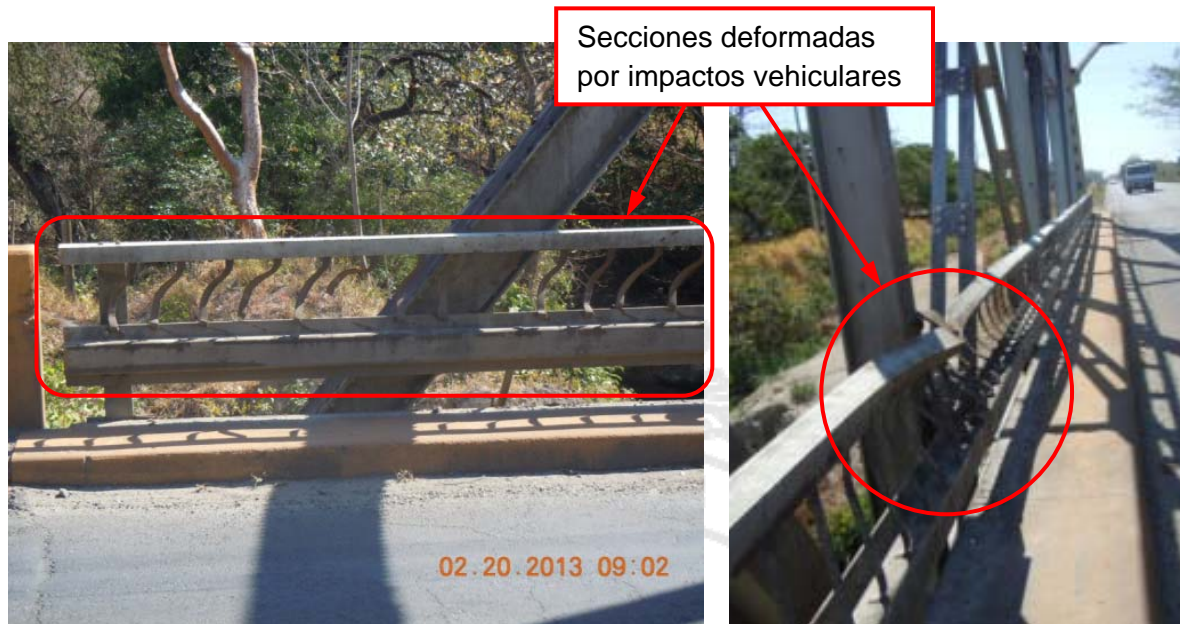
Elementos	Observaciones	Recomendaciones
2.1. Barandas	<p>La barrera del puente no cumplía con los requisitos de seguridad actuales establecidos en la <i>Especificación para el Diseño de Puentes AASHTO LRFD 2012</i> para el tipo y la velocidad de tránsito que presenta la ruta nacional No. 1 (Ver figura 5).</p> <p>Tenía deformaciones por impacto vehicular en dos zonas del sector este (Ver figura 5)</p> <p>Se observaron zonas puntuales de corrosión a todo lo largo de la parte superior de las barreras, así como deterioro del sistema de protección de pintura (Ver figuras 6).</p>	<p>Si se decide sustituir la losa según 4.1. <i>Losa de concreto</i>, se recomienda cambiar la barrera por una tipo TL-4 para la contención vehicular, según la <i>Especificación para el Diseño de Puentes AASHTO LRFD 2012</i>.</p> <p>En caso de no sustituirla, se recomienda reforzar la barrera y la losa a la cual se ancla siguiendo esos mismos criterios, así como reparar los daños por impacto vehicular y el deterioro del sistema de protección de pintura.</p>

Figura 5: Barrera de acero diseñada de acuerdo con AASHO 1949 que no cumple con los requerimientos de una tipo TL-4 según AASHTO LRFD 2012 y secciones deformadas por impactos vehiculares en barrera del sector este.

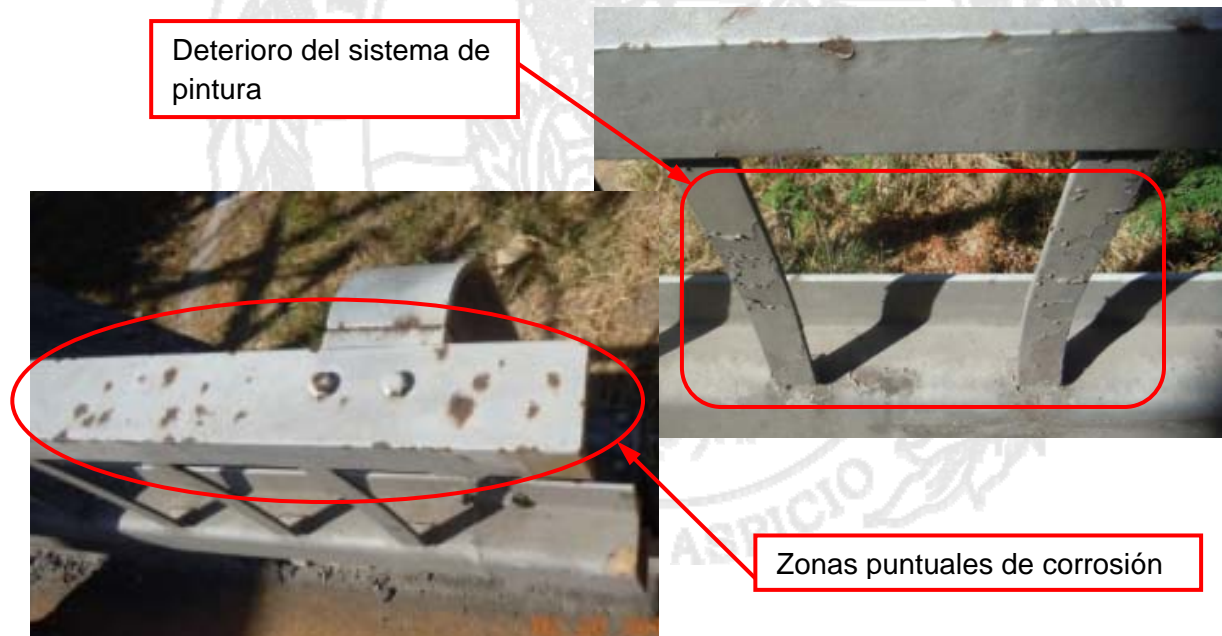
Figura 6: Deterioro del sistema de pintura así como zonas puntuales de corrosión a todo lo largo de la barrera vehicular.

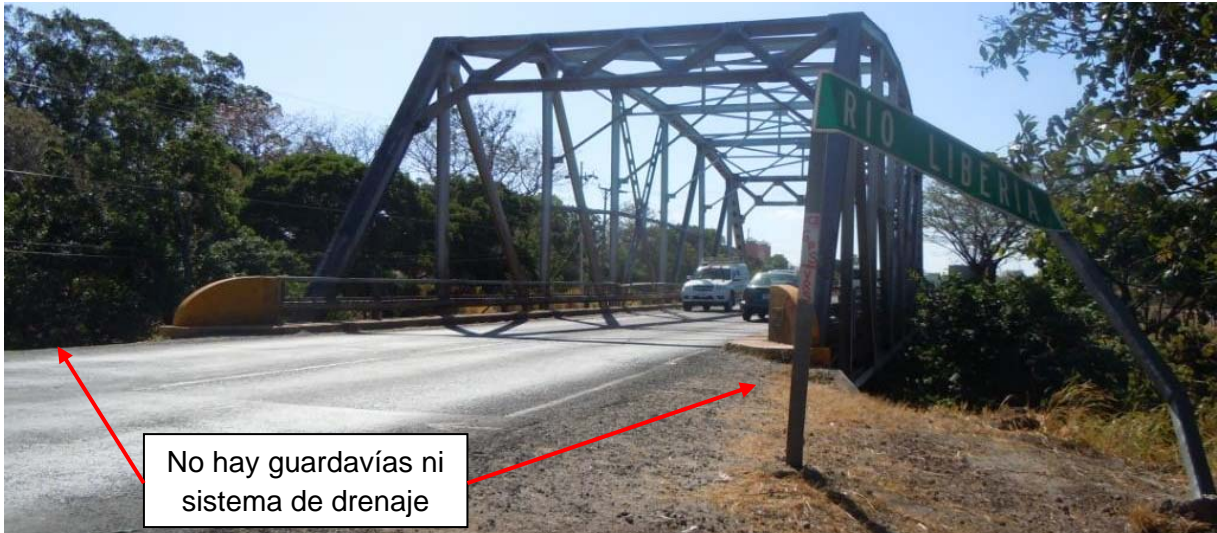
Figura 7: Faltante de guardavías y sistema de drenaje en ambos accesos, caso del acceso norte.

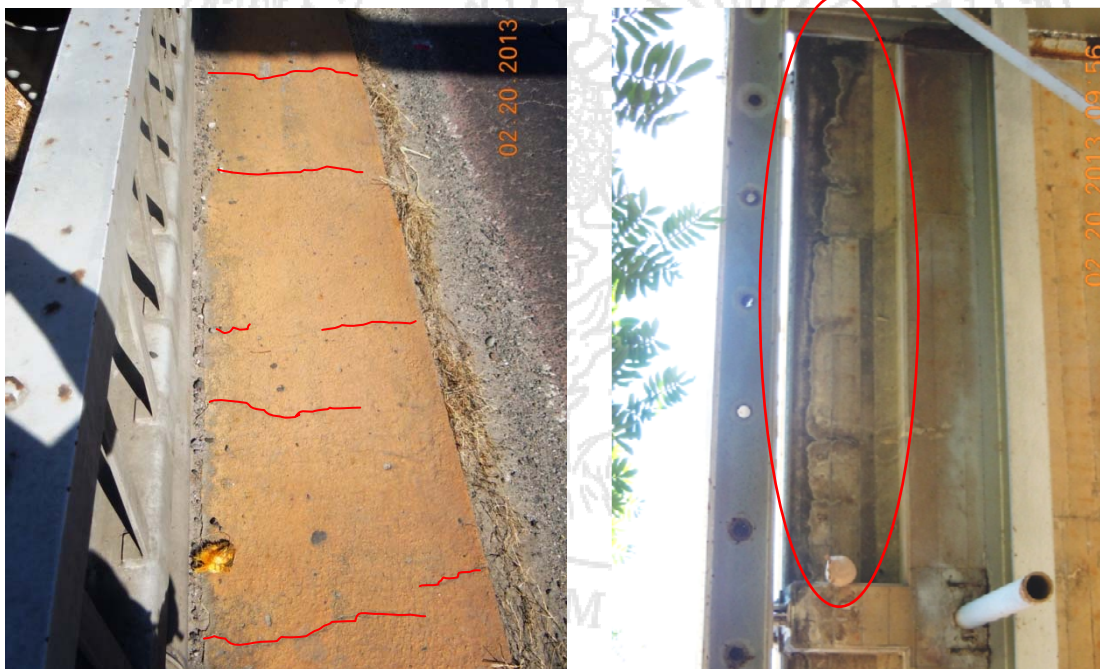
2.3. Aceras y sus accesos	<p>El puente no tenía aceras, sino un bordillo de seguridad con un ancho efectivo de 0,60m. Se observó tráfico peatonal sobre el puente durante la inspección.</p> <p>El bordillo presentaba agrietamiento transversal distribuido a lo largo de la superestructura. Algunas de estas grietas mostraban evidencia de que se extienden hasta la parte inferior del bordillo y adicionalmente exhibían eflorescencia (Ver figura 8).</p>	<p>Debido a la presencia de tráfico peatonal sobre el puente, se recomienda la construcción de aceras cuyo ancho efectivo cumpla con el mínimo de 1,20m recomendado por la ley 7600, y la colocación de barreras de contención peatonal y vehicular según lo recomendado en 2.1. <i>Barrera vehicular.</i></p> <p>Sellar las grietas mediante un producto recomendado para esos efectos, el cual haya sido evaluado y se considere que sea la solución más adecuada.</p>

Figura 8: Agrietamiento transversal del bordillo de seguridad, sector oeste.

6. Se recomienda colocar iluminación y construir aceras cuyo ancho efectivo cumpla con el mínimo de 1,20m recomendado por la ley 7600. Además se recomienda sellar las grietas del bordillo de seguridad mediante un producto recomendado para esos efectos, el cual haya sido evaluado y se considere que sea la solución más adecuada.

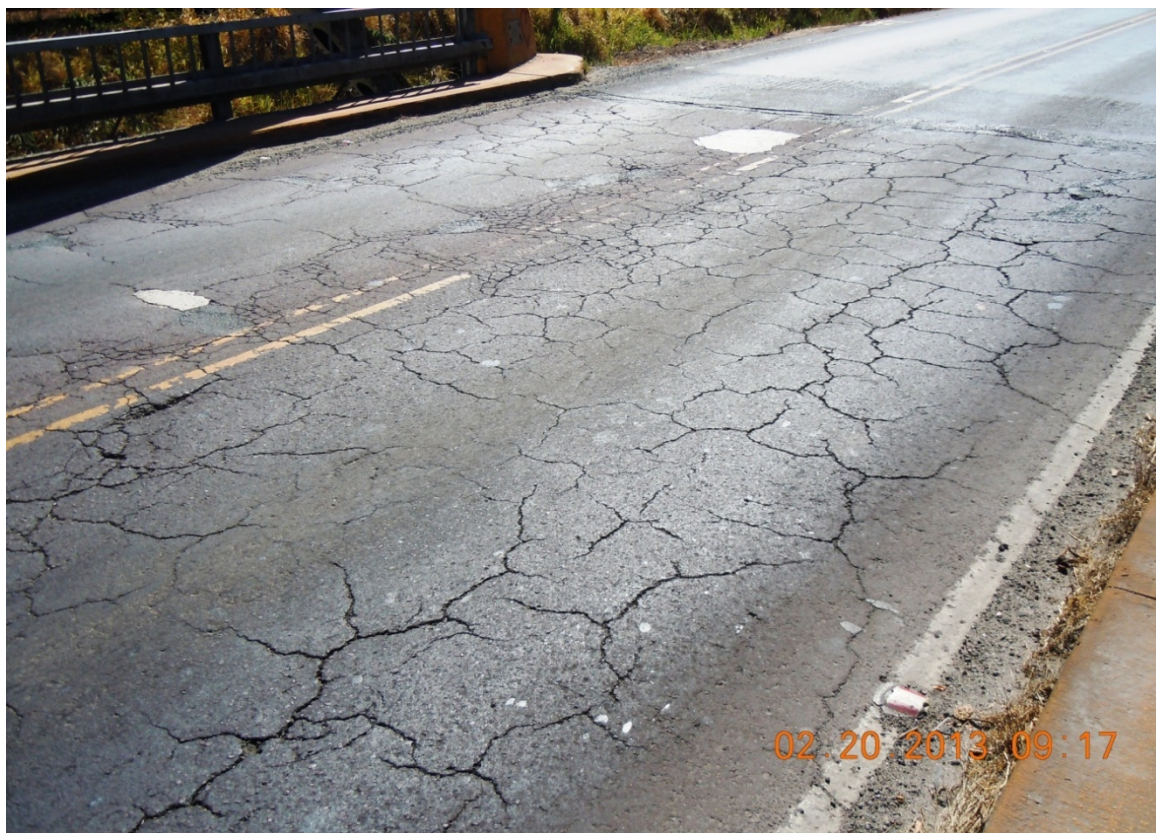
Figura 9: Demarcación horizontal mala, pérdida parcial de los captaluces de la línea centro y agrietamiento en red en la superficie de rodamiento.

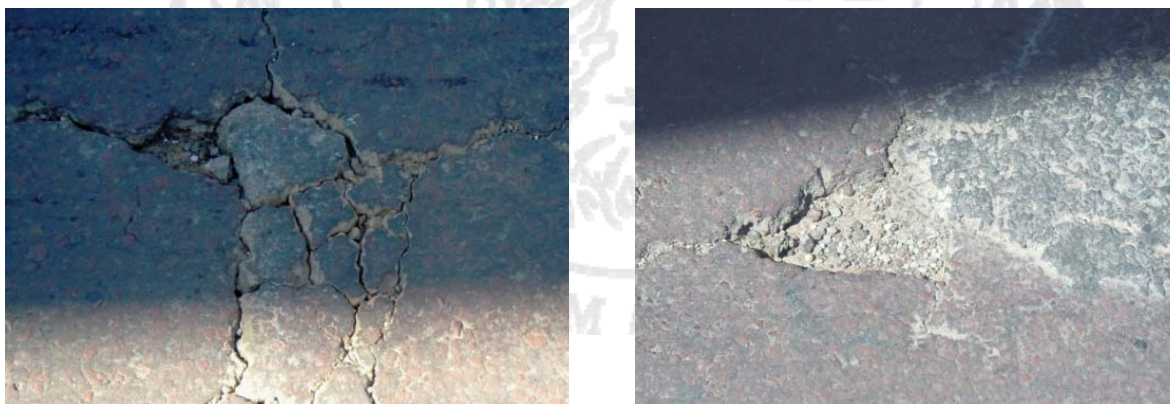
Figura 10: Baches en la superficie de rodamiento.

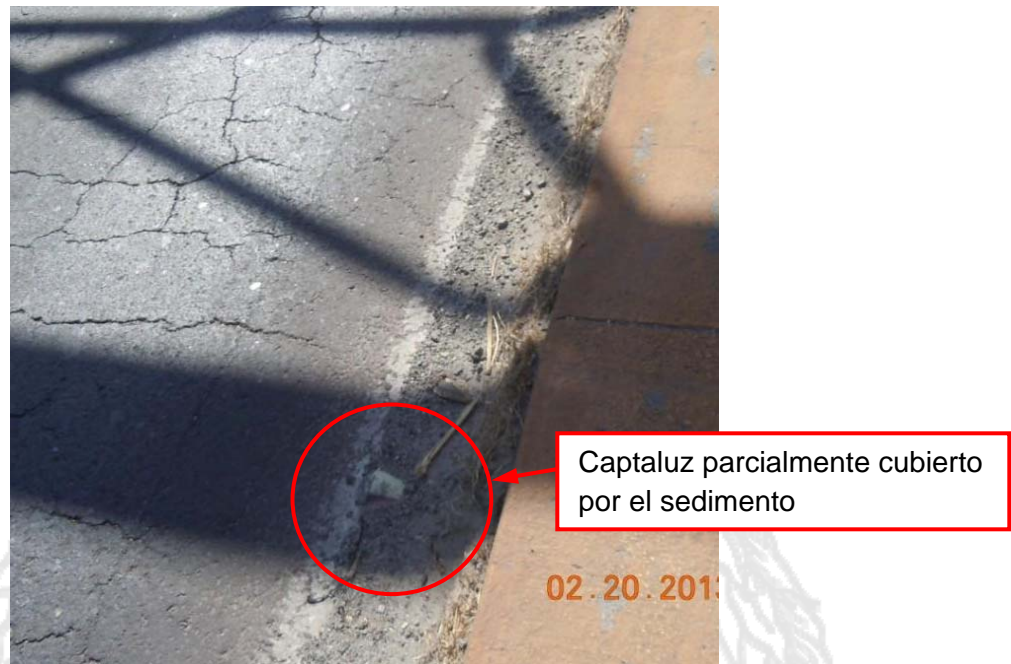
Elementos	Observaciones	Recomendaciones
<p>3.4. Bordillos y ductos de drenaje del puente</p>	<p>Se observó acumulación de sedimentos y maleza a lo largo de los bordillos. Más del 50% de los drenajes estaban obstruidos (Ver figura 11).</p> <p>Los ductos de drenaje tenían tubos de extensión que alejaban el desagüe de las vigas de acero, sin embargo éstos mostraban principios de corrosión en el extremo (Ver figura 12).</p> <p>Había evidencia de flujo de agua llovida por el voladizo lateral de la losa (Ver figura 12).</p>	<p>Incluir en el programa de mantenimiento periódico de los puentes a lo largo de la ruta la limpieza del sistema de drenaje del puente, como lo son los bordillos y ductos de drenaje.</p> <p>Reparar los tubos de extensión afectados con corrosión y protegerlos con un sistema de protección de pintura industrial recomendado para tales efectos, y que cumpla con los requerimientos sobre sistemas de protección con pintura incluidos en el CR-2010.</p> <p>En caso de que se decida sustituir la losa existente según se indica en <i>4.1 Losa de concreto</i>, se recomienda que el diseño geométrico evite que el agua llovida fluya hacia la superficie inferior de la losa.</p>

Figura 11: Acumulación de sedimentos y maleza en los bordillos de seguridad, así como captaluzes parcial o totalmente cubiertos.

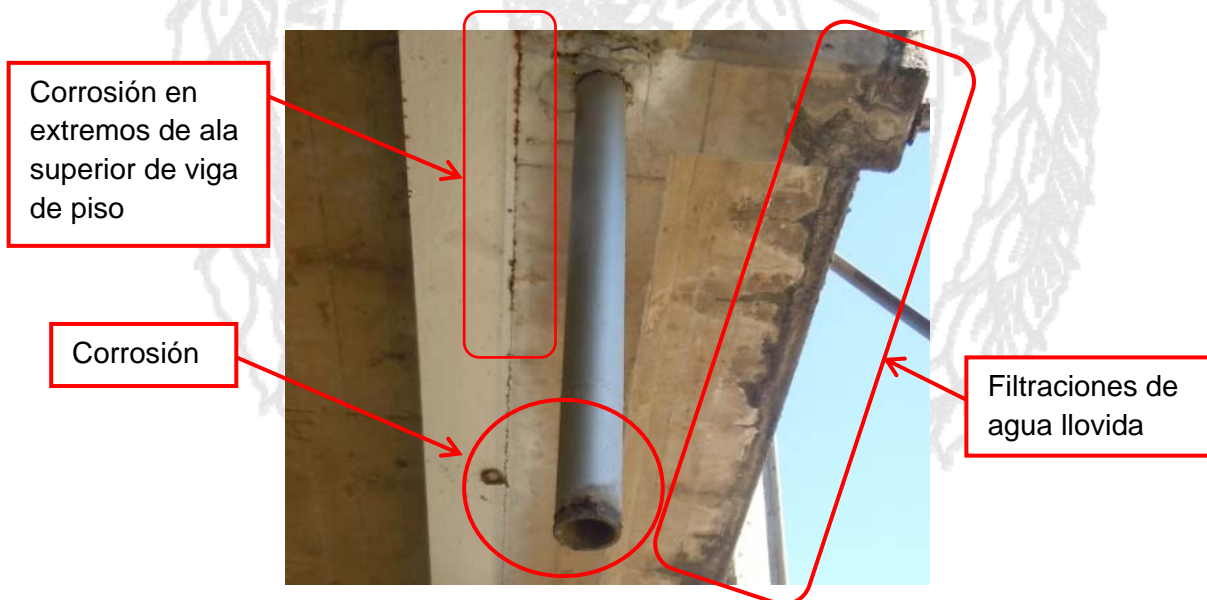
4.4 Vigas de piso	Se observó indicios de corrosión en los extremos de las alas superiores principalmente de las vigas ubicadas en los extremos de la sección transversal del puente (Ver figura 12).	Seguir la recomendación sobre el sistema de protección de pintura de 4.2 <i>Armaduras (Cercha)</i> .
4.5 Conexiones	Se observó corrosión en varias de las conexiones de todos los sistemas estructurales del puente: cercha, sistema de piso, portales y sistema de arriostamiento. En algunos casos se observaron pernos con un estado avanzado de corrosión (Ver figura 21).	Evaluar que la pérdida de sección debido a la corrosión no sea significativa para la integridad estructural del puente. En caso de que no sea significativa, seguir la recomendación sobre el sistema de protección de pintura de 4.2 <i>Armaduras (Cercha)</i> .

Figura 12: Tubos de extensión de los drenajes con signos de oxidación en el extremo, flujo de agua llovida por el voladizo lateral de la losa y corrosión en ala superior de viga de piso. .

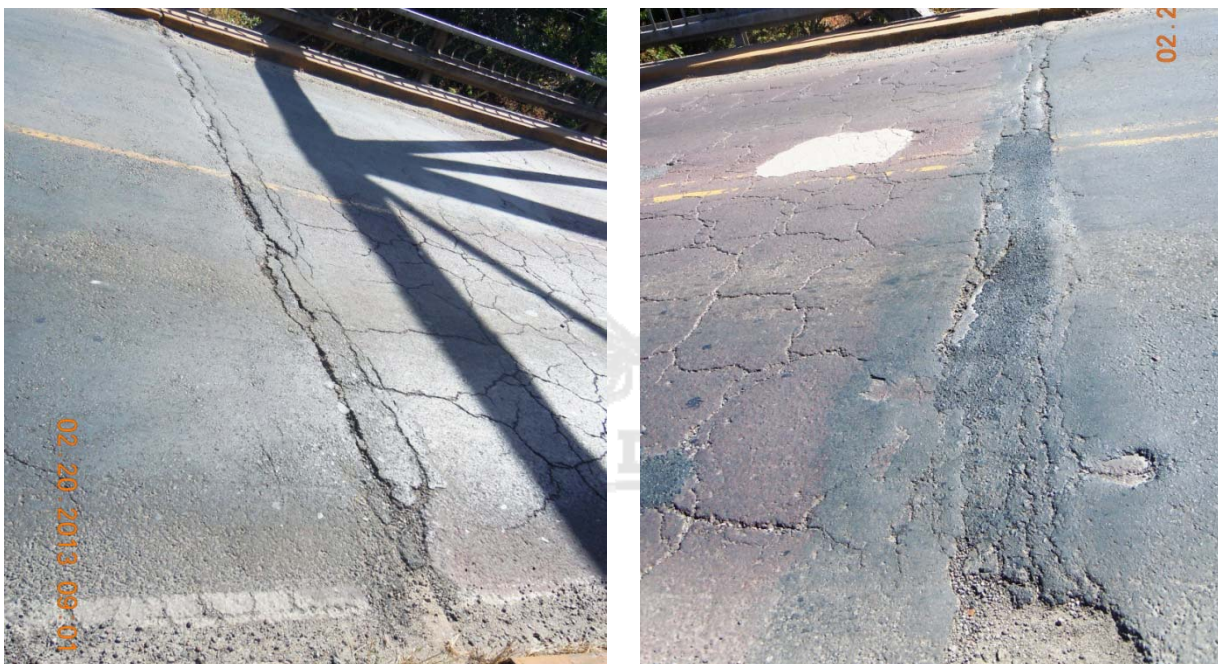
<p>3.5. Juntas de expansión</p>	<p>Las juntas de expansión del puente se encontraban obstruidas ya que estaban cubiertas por la sobrecapa de asfalto. (Ver figura 13)</p> <p>Había filtraciones de agua a través de las juntas de expansión, las cuales se evidenciaban en los bastiones. Estos elementos presentaban manchas por humedad en toda la superficie expuesta de la viga cabezal y del cuerpo principal. (Ver figura 23).</p>	<p>Desobstruir las juntas de expansión del puente, repararlas en caso de existir daño y colocar un nuevo sello que impida el ingreso de agua.</p> <p>El tipo de reparación de las juntas de expansión dependerá de si se decide o no sustituir la losa según <i>4.1 Losa de concreto</i>.</p>

Figura 13: Obstrucción de las juntas de expansión de ambos accesos.

11. Desobstruir las juntas de expansión del puente, repararlas en caso de existir daño y colocar un nuevo sello que impida el ingreso de agua. El tipo de reparación de las juntas de expansión dependerá de si se decide o no sustituir la losa de concreto.

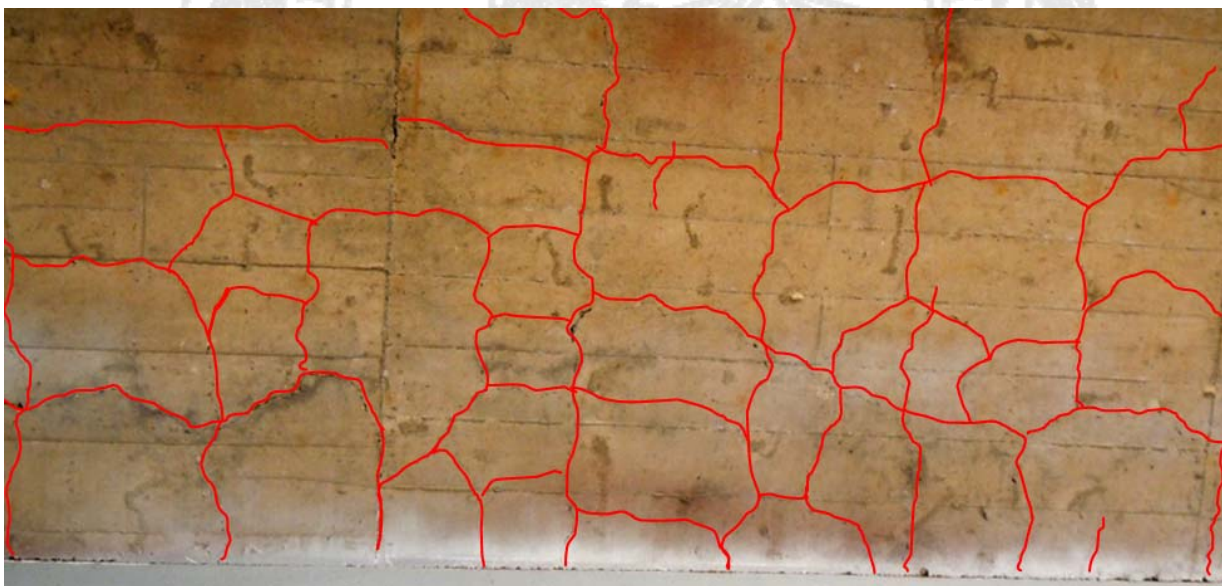
Elementos	Observaciones	Recomendaciones
4.1 Losa de concreto	<p>La losa se encontraba agrietada tanto transversal como longitudinalmente formando una red en el 100% de la superficie inferior (Ver figura 14).</p> <p>Se observaron grietas transversales con evidencia de eflorescencia principalmente en los extremos de la sección transversal de la losa (Ver figura 16).</p> <p>En los extremos de la sección transversal de la losa se observaron manchas de humedad en la intersección de las vigas transversales con los largueros, lo cual podría ser evidencia de un estado avanzado de corrosión del acero de refuerzo (Ver figura 16).</p>	Debido al nivel de agrietamiento presentado por la losa de concreto, se recomienda sustituirla por una que cumpla las regulaciones y cargas de diseño de puentes actuales.

Figura 14: Agrietamiento en red de la superficie inferior de la losa de concreto.

1. En la losa de concreto se observó agrietamiento tanto transversal como longitudinalmente formando una red en el 100% de la superficie inferior. También se observaron grietas transversales con evidencia de eflorescencia principalmente en los extremos de la sección transversal de la losa en donde además se observaron manchas de humedad en la intersección de las vigas transversales con los largueros, lo cual podría ser evidencia de un estado avanzado de corrosión del acero de refuerzo.

2. Debido al nivel de agrietamiento presentado por la losa de concreto, se recomienda sustituirla por una que cumpla las regulaciones y cargas de diseño actuales. Se recomienda además que el diseño geométrico evite que el agua llovida fluya hacia la superficie inferior de la losa a través del voladizo lateral.

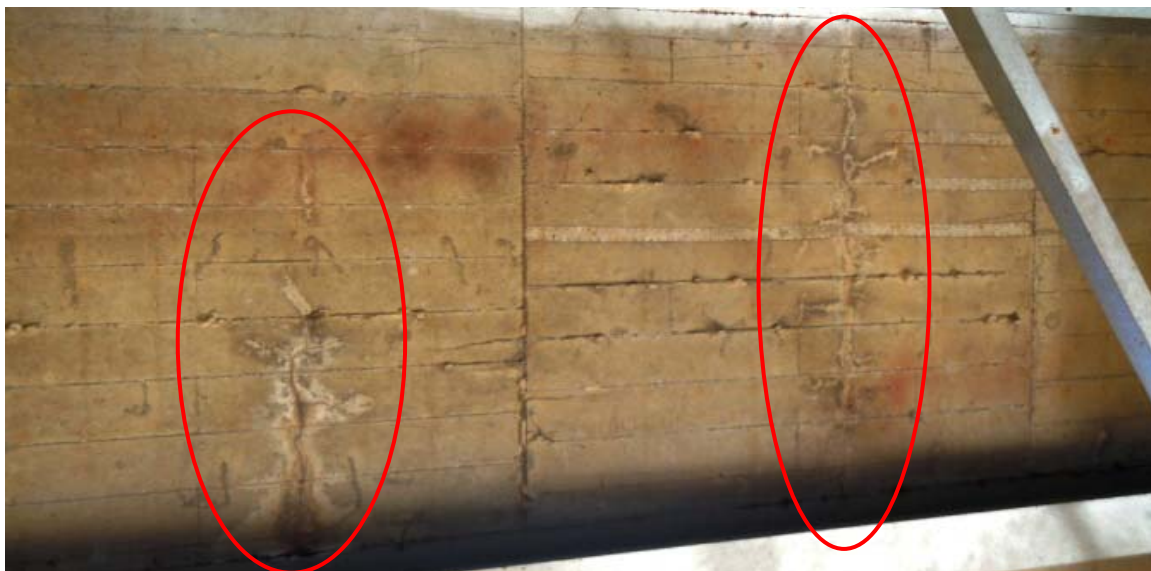
Figura 15: Agrietamiento transversal en la losa de concreto con evidencia de eflorescencia.

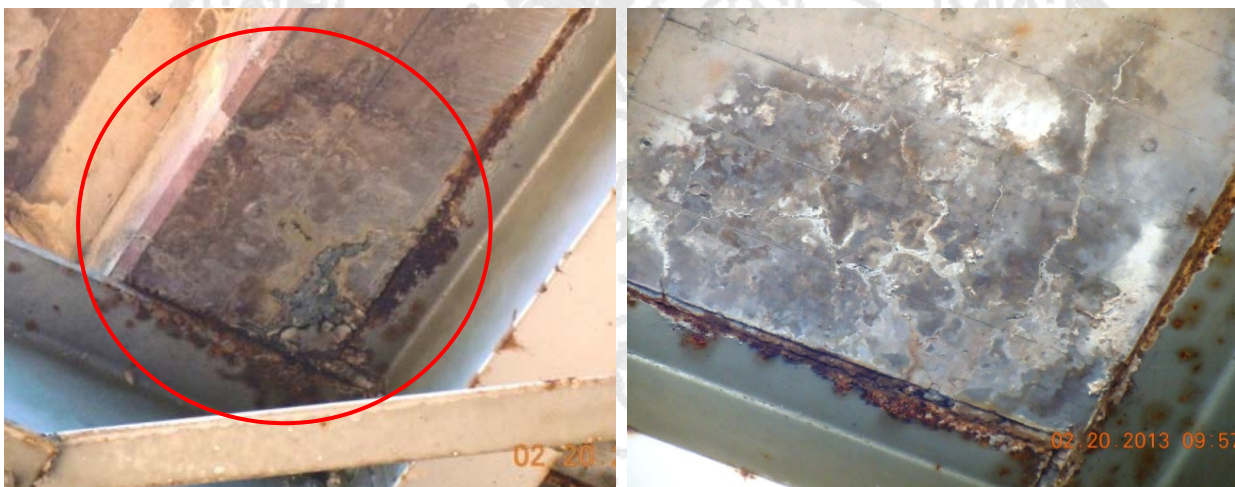
Figura 16: Manchas de humedad en los extremos de la sección transversal de la losa de concreto.

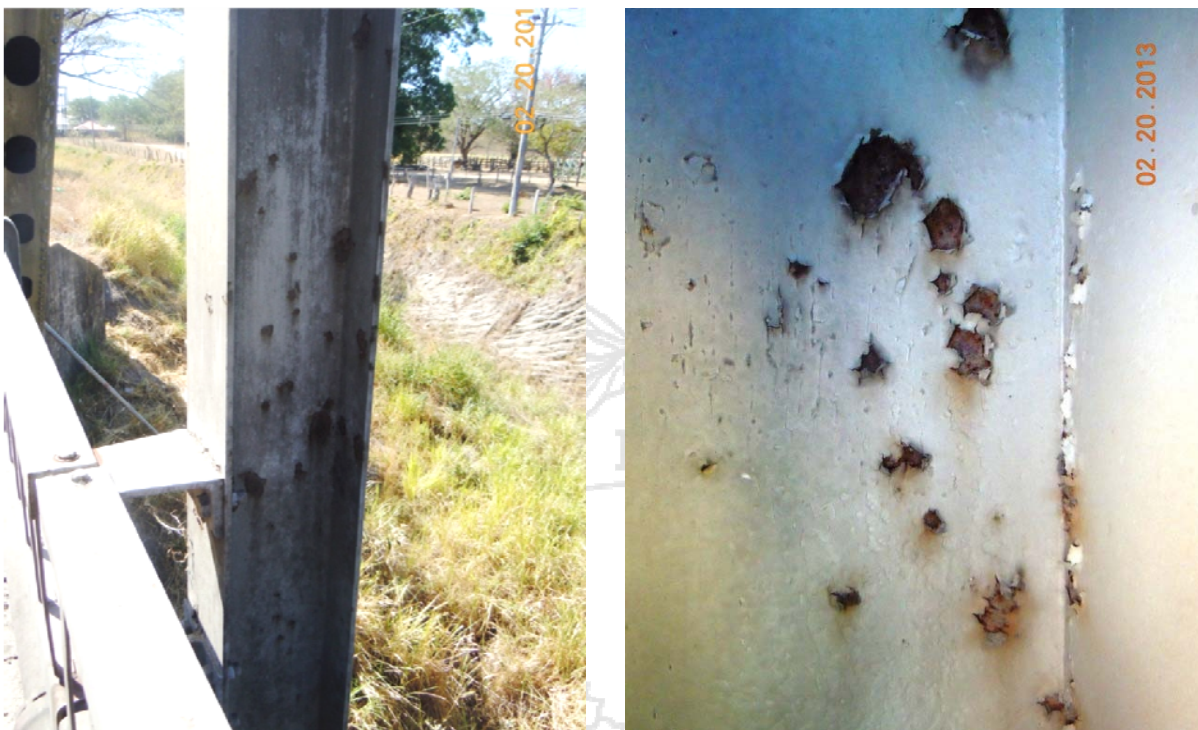
<p>4.2 Armaduras (Cercha)</p>	<p>Se observaron zonas puntuales de corrosión en la gran mayoría de los elementos de la armadura inclusive en el interior de la sección armada de la cuerda superior (Ver figura 17).</p> <p>Se observó acumulación de sedimentos, vegetación y basura en toda la longitud de la cuerda inferior de la cercha (Ver figura 18).</p> <p>Los elementos verticales de ambas cerchas, cuya ubicación se señala en la figura 19, estaban deformados en la conexión con el sistema de arriostamiento vertical (Ver figura 19). Este tipo de daño es típicamente asociado al paso de vehículos con una altura mayor a la altura libre del puente, sin embargo el hecho de que el daño sea en elementos con ubicaciones simétricas en ambos ejes, que la altura libre de este arriostamiento vertical es mayor a la altura libre en los portales de ambos accesos y que sólo se observó daño en la conexión y no en el sistema de arriostamiento lateral, podría ser un indicativo de daño estructural.</p>	<p>Se recomienda aplicar un sistema de protección a los elementos metálicos del puente acorde con el deterioro de la superficie por tratar, siguiendo las recomendaciones del CR-2010 y contando con la asesoría necesaria en materia de pinturas industriales.</p> <p>Incluir en el programa de mantenimiento periódico de los puentes a lo largo de la ruta, la limpieza de la cuerda inferior de la cercha.</p> <p>De la evaluación estructural y sísmica recomendada en 3.6 <i>Vibración del puente</i>, evaluar si es necesario reforzar o sustituir algunos de los elementos deformados que se observaron.</p>

Figura 17: Zonas puntuales de corrosión en los elementos de la armadura. Izquierda: vertical. Derecha: interior de la sección armada de la cuerda superior.

4. Para todos los elementos de acero del puente que presentan algún grado de corrosión se recomienda evaluar que la pérdida de sección debido a la corrosión no sea significativa para la integridad estructural del puente. En caso de que no sea significativa, se recomienda aplicar un sistema de protección a los elementos metálicos del puente acorde con el deterioro de la superficie por tratar, siguiendo las recomendaciones del CR-2010 y contando con la asesoría necesaria en materia de pinturas industriales.

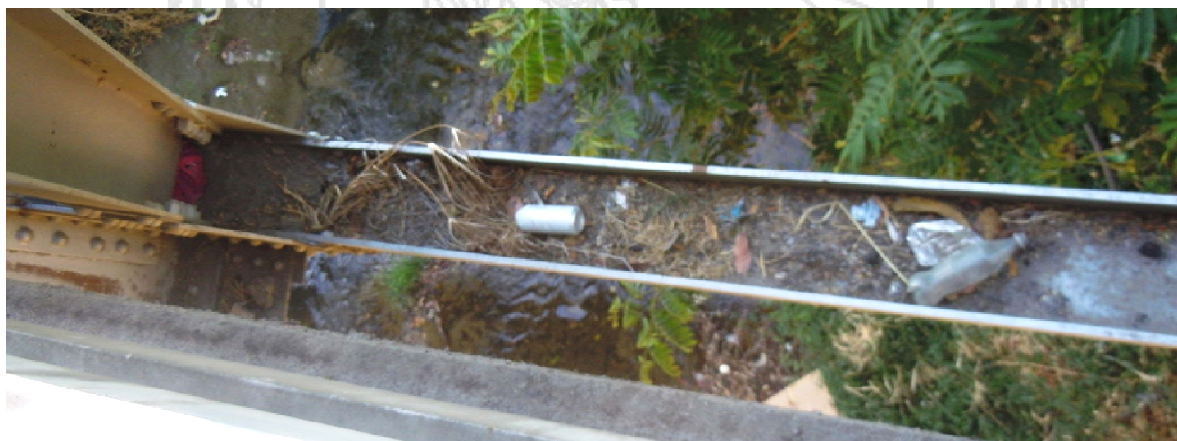
Figura 18: Acumulación de sedimentos, vegetación y basura en la cuerda inferior de la cercha.

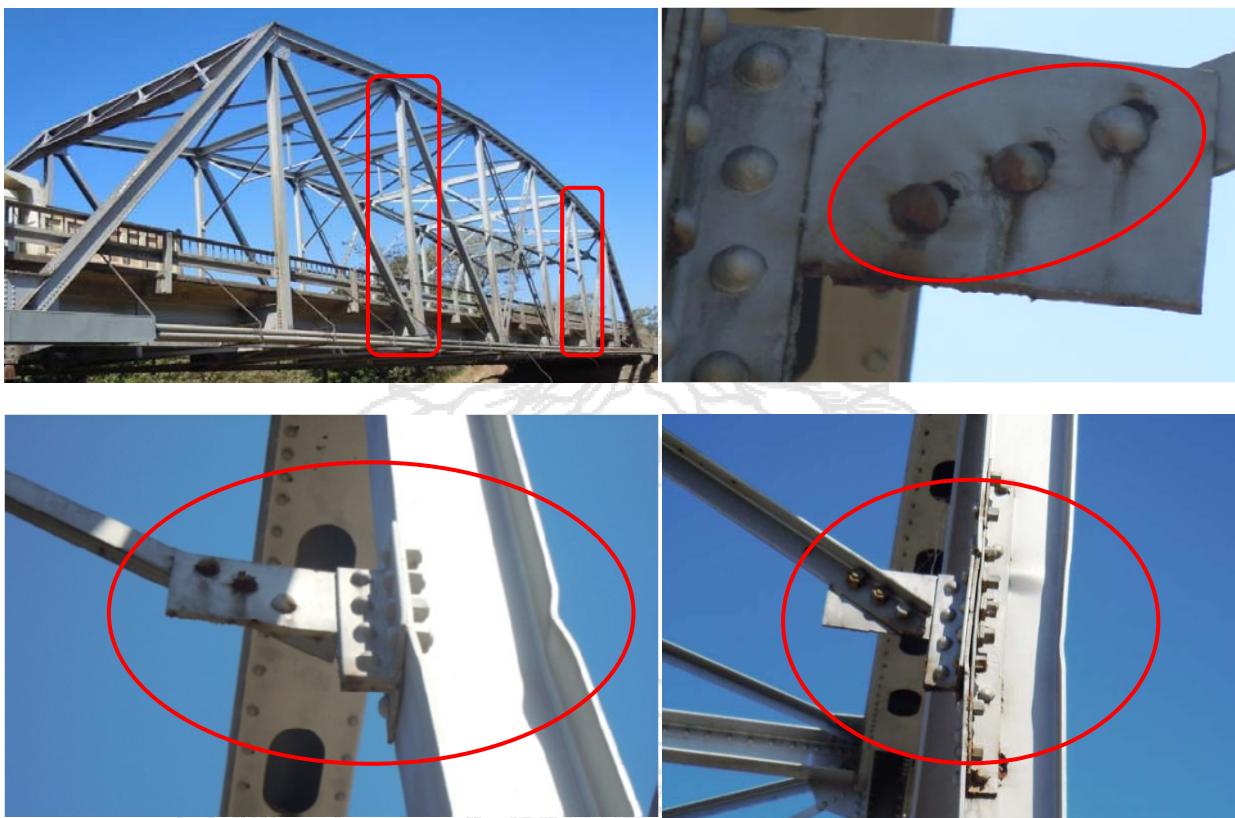
Figura 19: Elementos verticales deformados de la cercha.

12. Evaluar si es necesario reforzar o sustituir algunos de los elementos deformados que se observaron en los elementos verticales de la cercha en la conexión con el sistema de arriostramiento vertical.
13. Se recomienda reemplazar los apoyos mecánicos por apoyos elastoméricos diseñados de acuerdo a las características del puente.
14. Cumplir con las recomendaciones brindadas en el *Informe Final de Análisis Hidráulico del Puente Río Liberia* (Porrás, 2011), con respecto a dotar a los bastiones de protección superficial, ya sea intentando mantener los márgenes actuales del cauce con la menor alteración posible, o proveyendo una protección mediante una escollera con las características que ahí se indican.

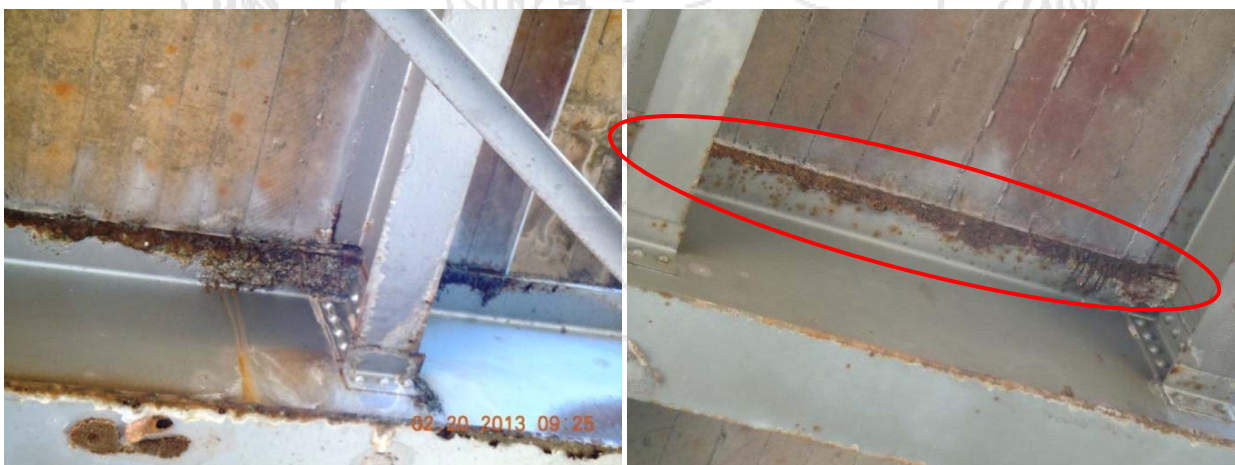
<p>4.3 Vigas transversales</p>	<p>Se observó corrosión en ambas alas de las vigas principalmente en el ala superior y cerca de los extremos de la sección transversal del puente en donde en algunos casos la condición era severa (Ver figura 20).</p>	<p>Evaluar que la pérdida de sección transversal debido a la corrosión no sea significativa para la integridad estructural del puente. En caso de que no sea significativa, seguir la recomendación sobre el sistema de protección de pintura de 4.2 <i>Armaduras (Cercha)</i>.</p>

Figura 20: Corrosión avanzada en algunas vigas transversales.

2. Se observó corrosión en ambas alas de las vigas transversales del sistema de piso, principalmente en el ala superior y cerca de los extremos de la sección transversal del puente en donde en algunos casos la condición era severa.

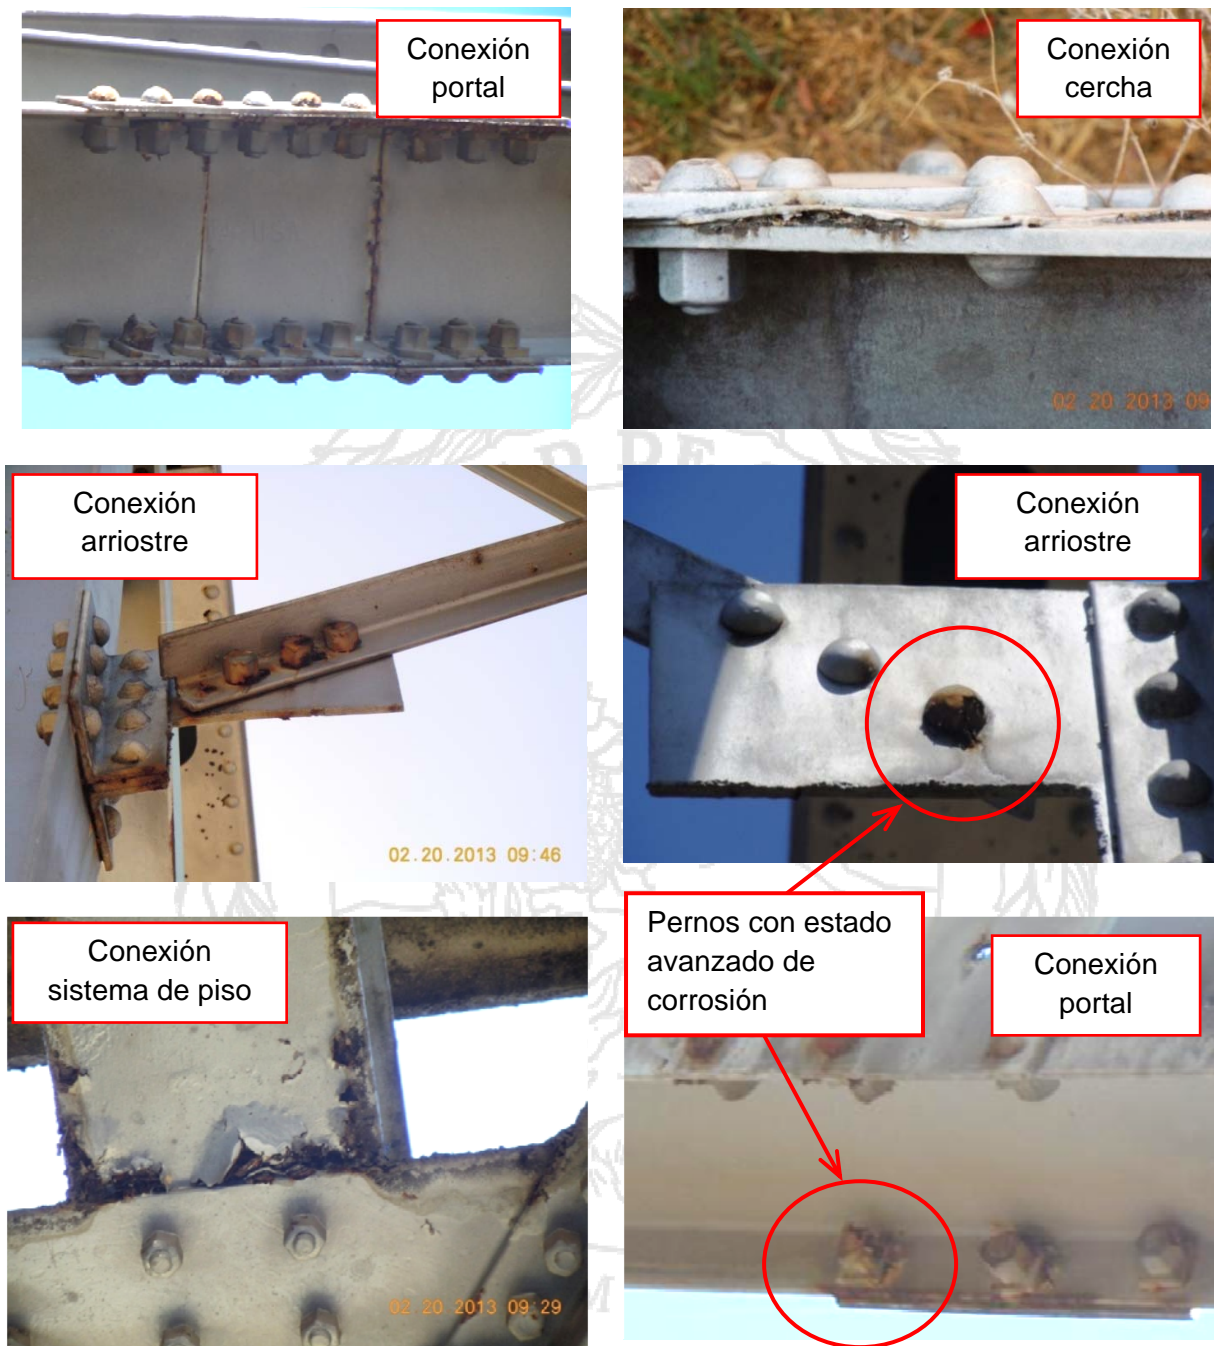
Figura 21: Corrosión en las conexiones de la cercha, sistema de piso, portales y sistema de arriostamiento

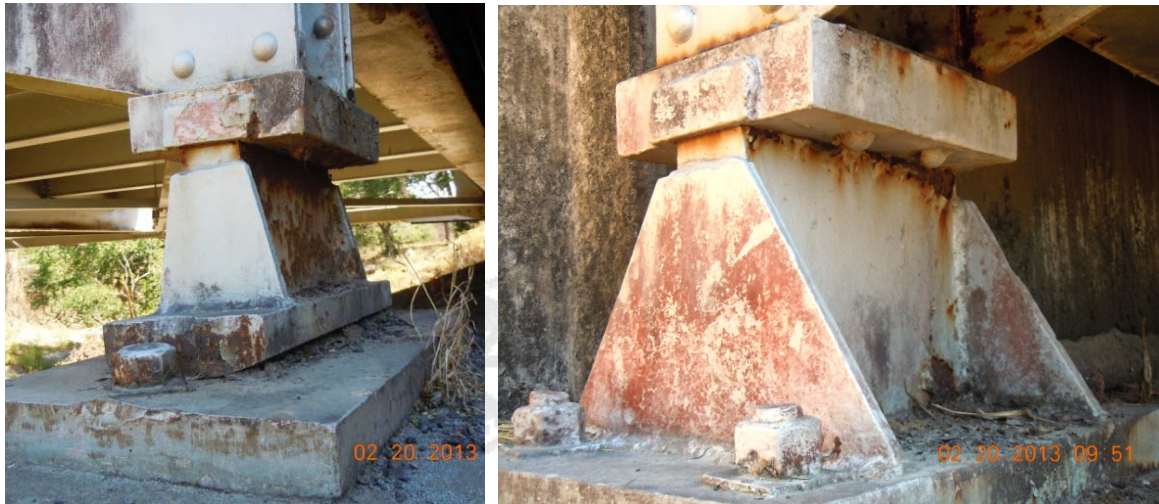
Elementos	Observaciones	Recomendaciones
5.1 Apoyos	Se observó oxidación y principios de corrosión en los apoyos (Ver figura 22). Los apoyos del puente no son adecuados para una zona de alta sismicidad.	Se recomienda reemplazar los apoyos mecánicos por apoyos elastoméricos diseñados de acuerdo a las características del puente.
5.2 Bastiones	Los bastiones presentaban manchas por humedad en toda la superficie expuesta de la viga cabezal y del cuerpo principal a causa de las filtraciones a través de las juntas de expansión (Ver figura 23).	Realizar las mejoras indicadas en 3.5 <i>Juntas de expansión</i> .
5.3 Aletones	No se observaron daños en los aletones	Ninguna
5.4 Cimentaciones	No se obtuvo acceso a las cimentaciones	Ninguna
6.1 Protección de los taludes	No se observaron daños en los taludes del puente.	Ninguna.

Figura 22: Oxidación y principios de corrosión en los apoyos.

3. Se observó oxidación y principios de corrosión en los apoyos. Además, se considera que los apoyos de la superestructura sobre los bastiones no son adecuados para una zona de alta sismicidad.

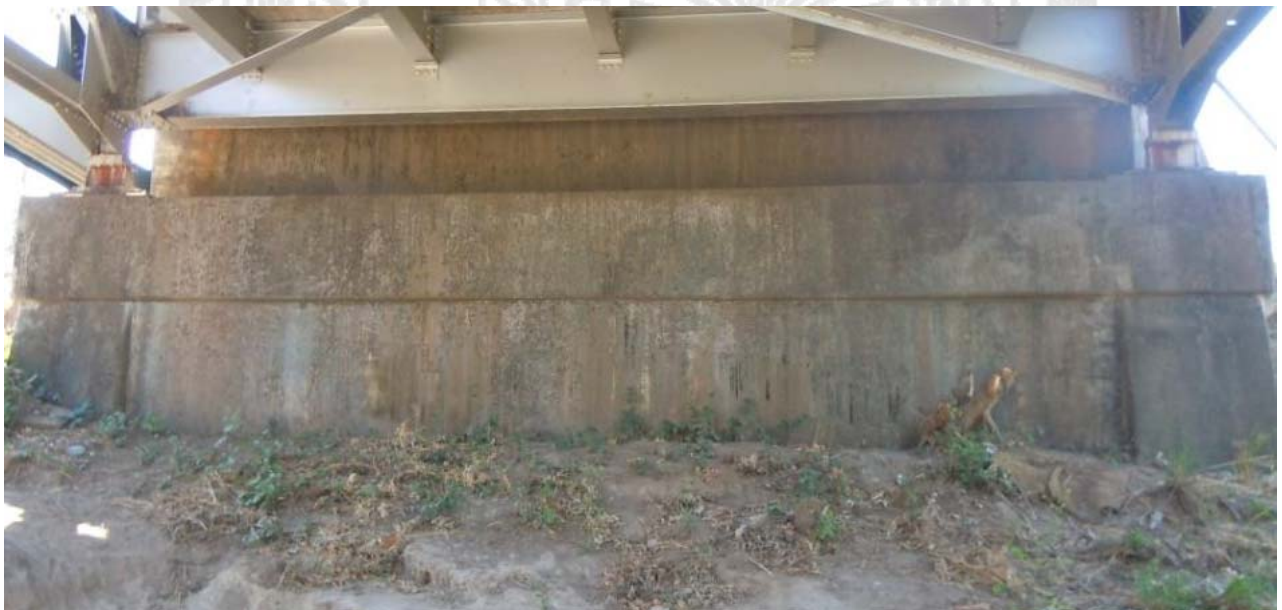
Figura 23: Filtración de agua a través de las juntas de expansión de ambos bastiones.
