# PROYECTO "CUATRO CUADRANTES

## INFORME DE LABORATORIO

### **CONTROL DE AVANCE**

30 DE SETIEMBRE, 1999

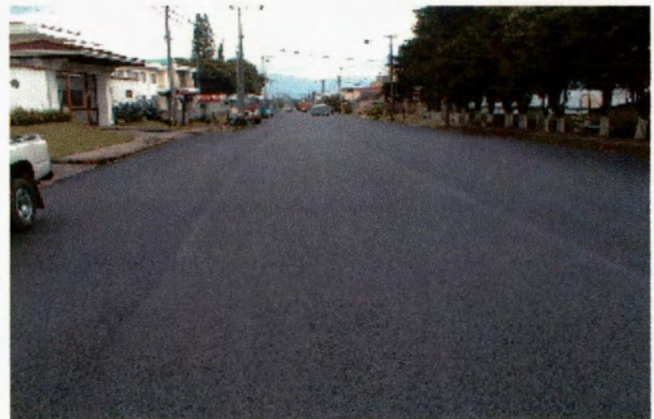
**Fotografía 1: Vista general de trabajos de recarpeteo.**

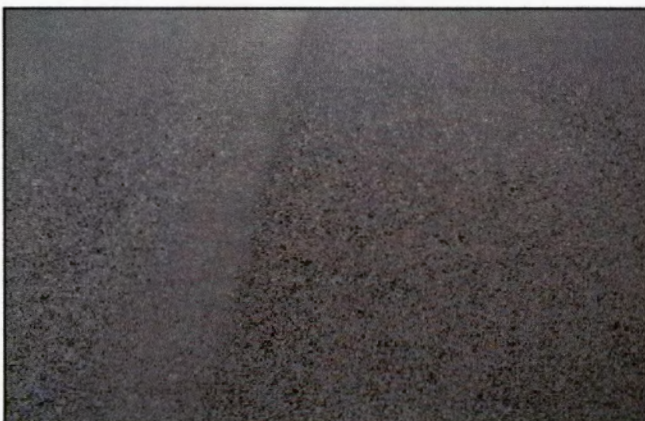
**Fotografía 2: El acabado superficial presenta problemas de uniformidad, mezcla muy abierta en ciertos sectores.**

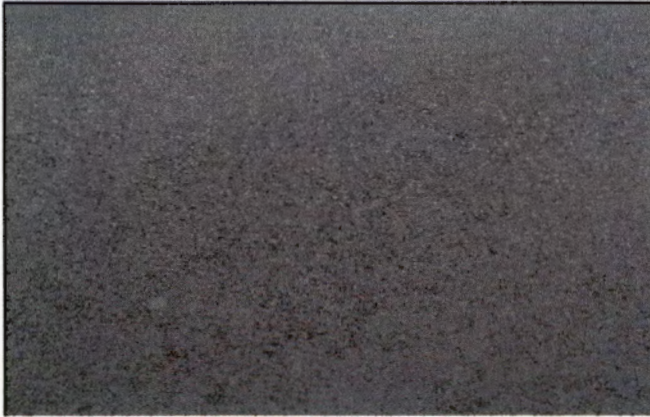
*Fotografía 3 Idem Fotografía No. 2*

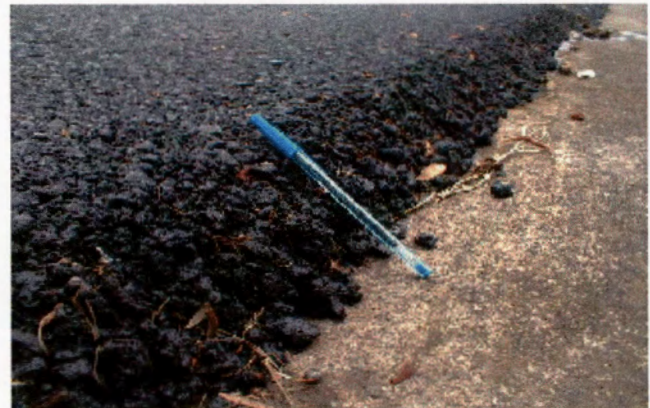
**Fotografía 4: Detalle de espesor de carpeta. Se registró un espesor promedio de 6 cm.**

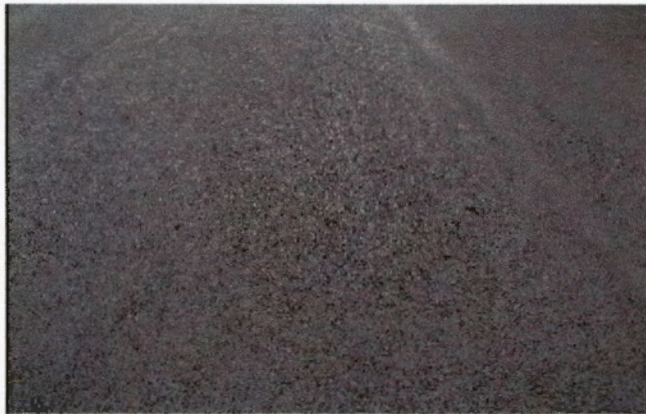
***Fotografía 1: Problemas de uniformidad en la sobrecapa***

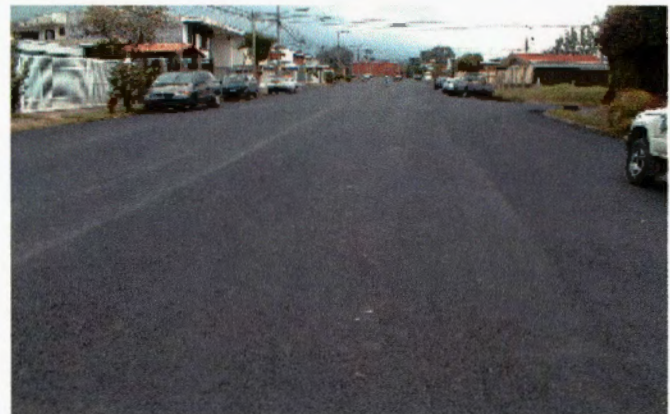
***Fotografía 2: Vista general de recarpeteo al paso por Urb. San Martín. Se aprecian problemas de uniformidad en acabado superficial.***

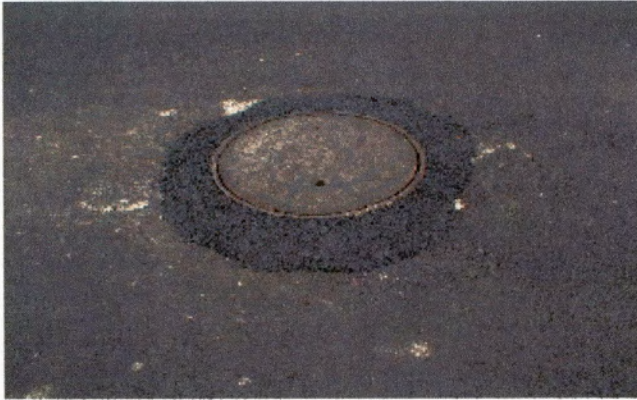
**Fotografía 3:** Detalle de acabado de confinamiento de tapa de alcantarillado, deficiencia en la compactación.

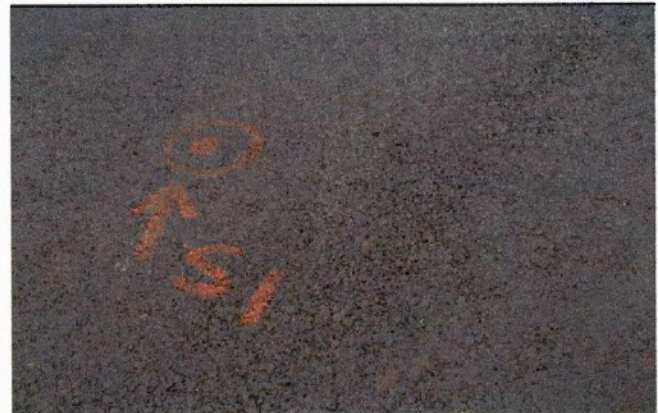
**Fotografía 4:** Punto de control de densidad en sitio por parte del Laboratorio del contratista, nótese acabado superficial.

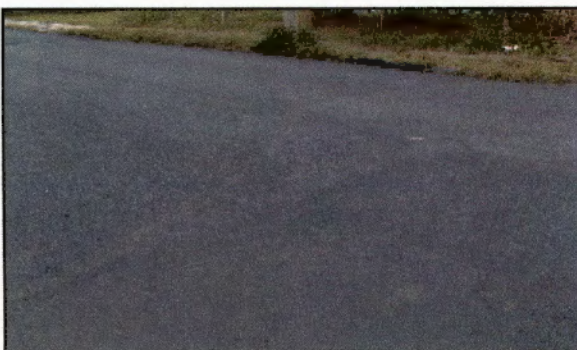
**Fotografía 5:** Este tramo se caracteriza por un deficiente acabado de la superficie de la sobrecapa.

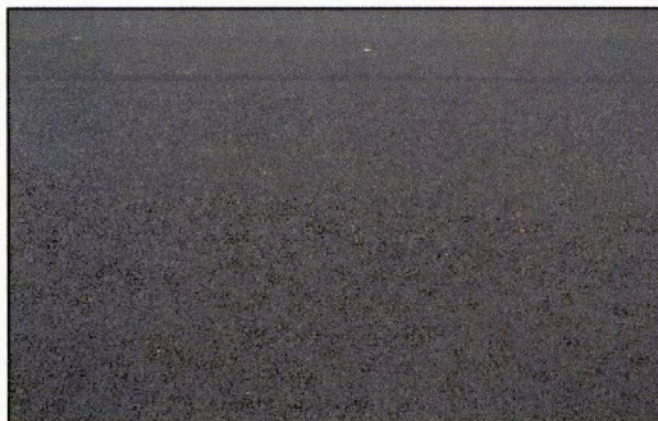
**Fotografía 6:** Detalle típico de acabado de sobrecapa. Se manifiesta este problema de poca uniformidad constantemente en todo el tramo.

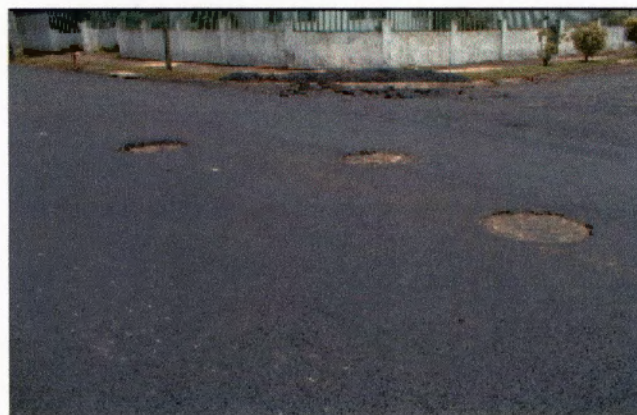
***Fotografía 1:*** Detalle de nivel de colocación de tapas de alcantarilla.

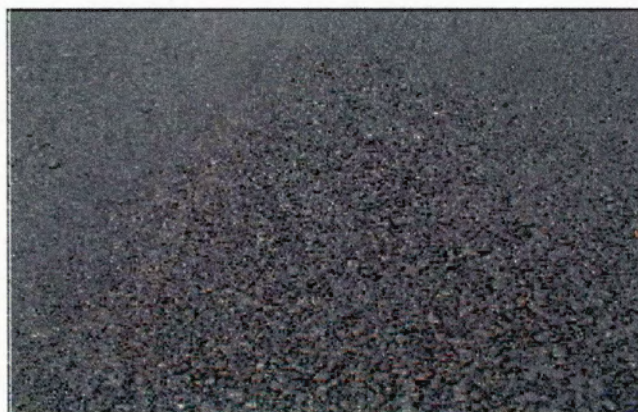
***Fotografía 2:*** Detalle de acabado superficial de sobrecapa, en algunas secciones se hizo necesario la remoción de material colocado para corrección de áreas severamente segregadas.

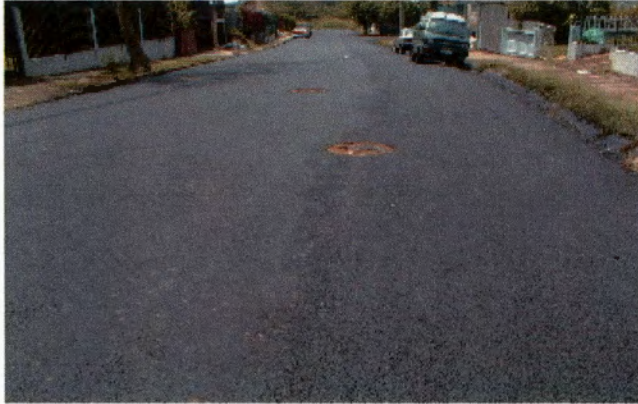
En la visita de control de avance se detectó serios problemas en la mezcla colocada, ya que de acuerdo con las indicaciones emitidas por el inspector la mezcla presentaba una alta deficiencia de material fino, lo que obligó a remover y corregir ciertas áreas ya compactadas de la sobrecapa ( ver fotografías ).

**Fotografía 3:** Vista general de trabajos de recarpeteo. Nótese lo abierto de la mezcla en el lado derecho.

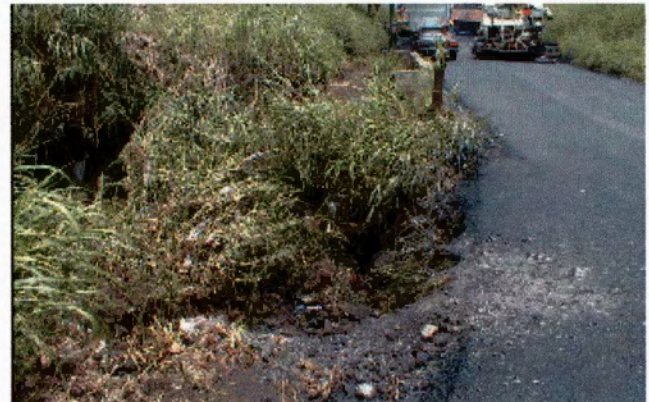
**Fotografía 4:** El puente sobre la Quebrada Rivera presenta un serio problema de socavamiento, el cual a corto plazo afectará la estructura del pavimento y al puente mismo.

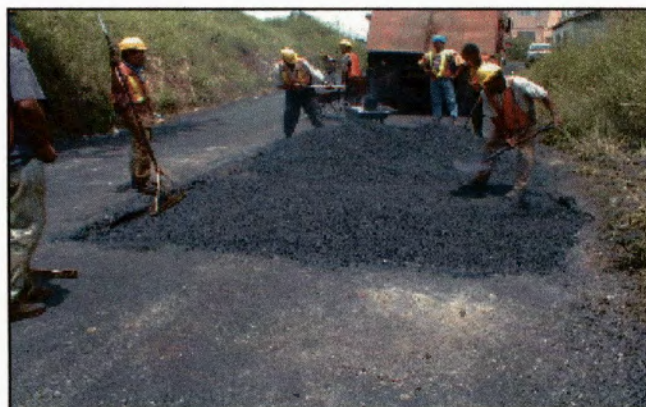
**Fotografía 5:** Esta sección de sobrecapa fue removida por completo, debido a una mezcla muy deficiente en contenido de finos. El fenómeno se dio en otras secciones del tramo. Ver fotografía No. 3.

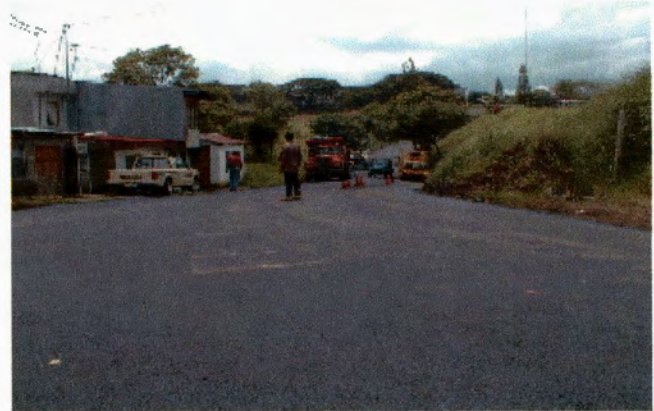
**Fotografía 7:** Deficiencia en el señalamiento vial en áreas de recarpeteo.

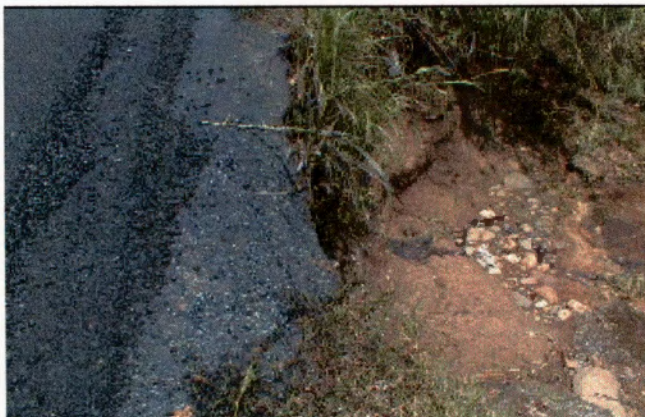
**Fotografía 8:** La Quebrada Rivera está generando serios problemas de socavamiento en varios sectores paralelos a este tramo.

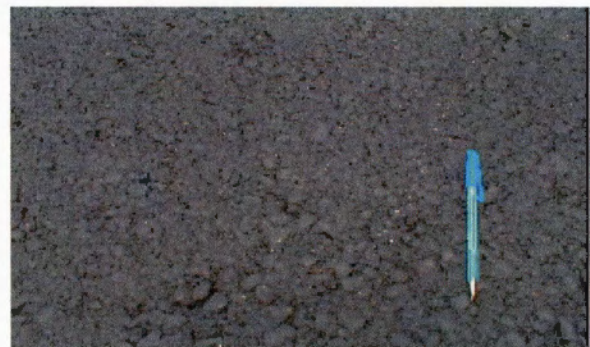
**Fotografía 3: Mezcla con áreas de segregación de moderado a severo en diversas partes de la nueva capa.**

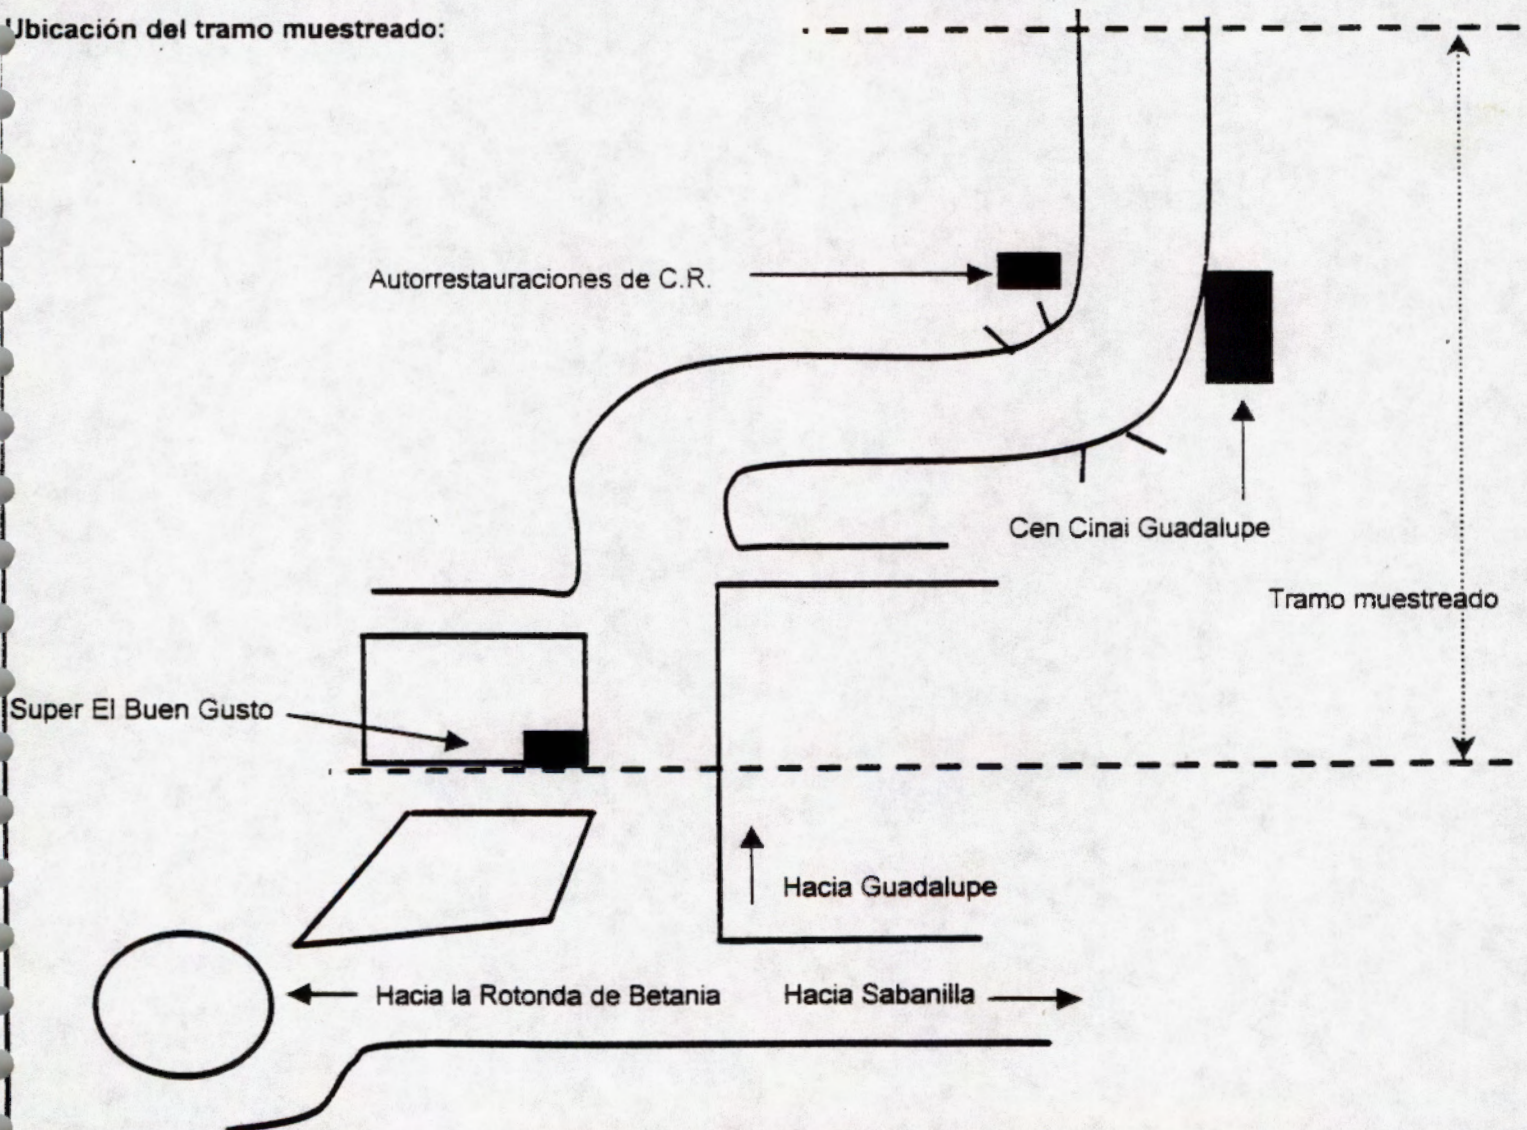
**Ubicación del tramo muestreado:**

Se presentan algunos sectores con mezcla segregada y algunas alcantarillas con mezcla.

Se aprecia una junta transversal defectuosa a unos 100 m al norte de la estación 0+000, en la cual existe una grada y además una zona aledaña con mezcla muy segregada y acabado final defectuoso.

Se presenta una nivel de rasante casi igual al nivel de acera en varios puntos del tramo.

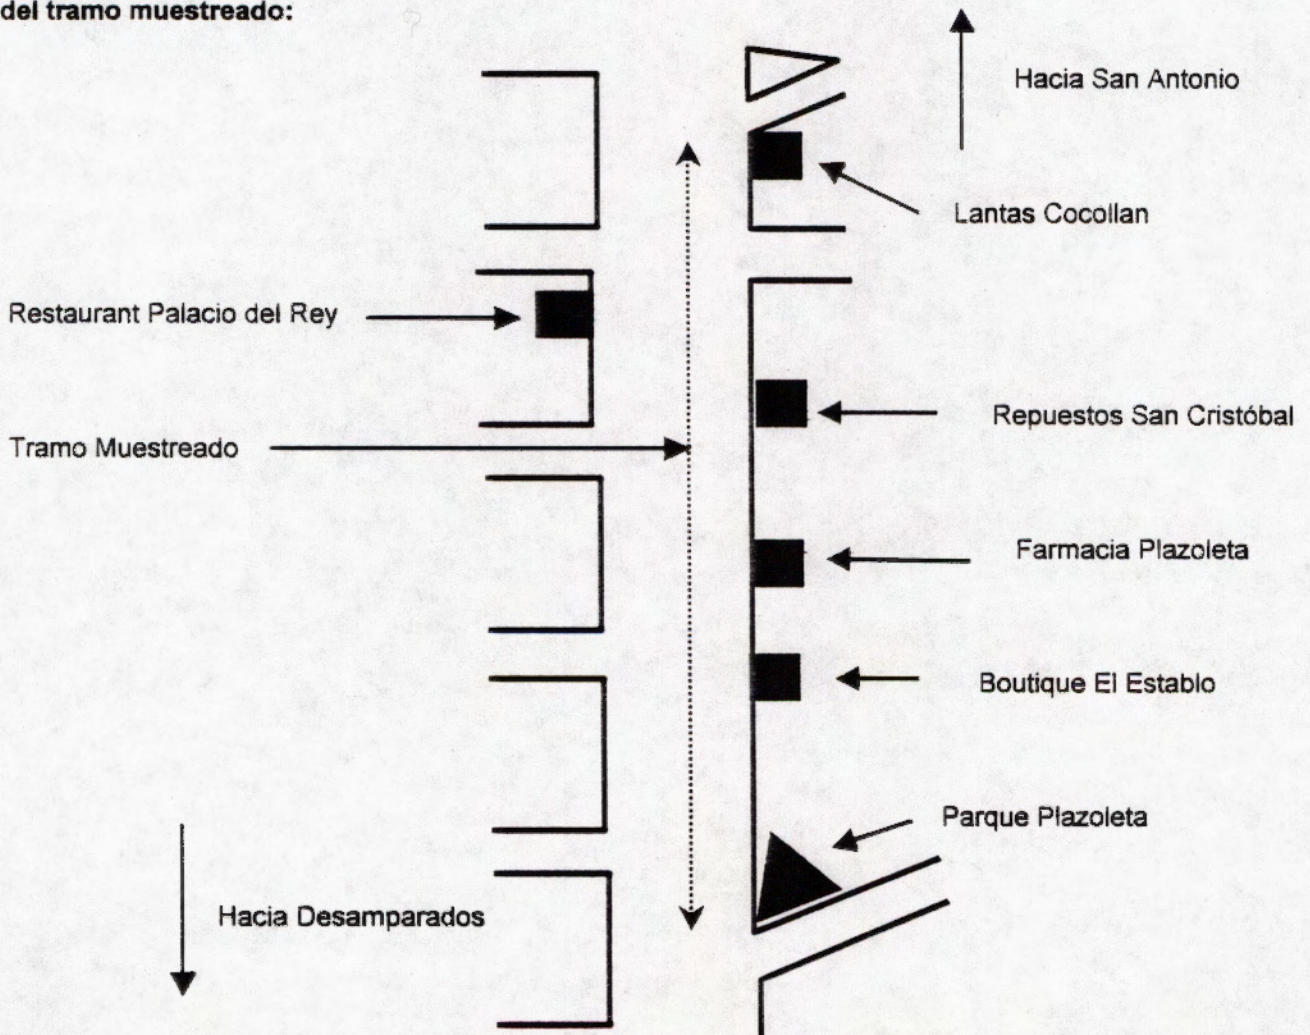
**Ubicación del tramo muestreado:**

Se observa segregación de la mezcla en algunos puntos de la carpeta, sobre todo en los puntos más bajos de los resultados.

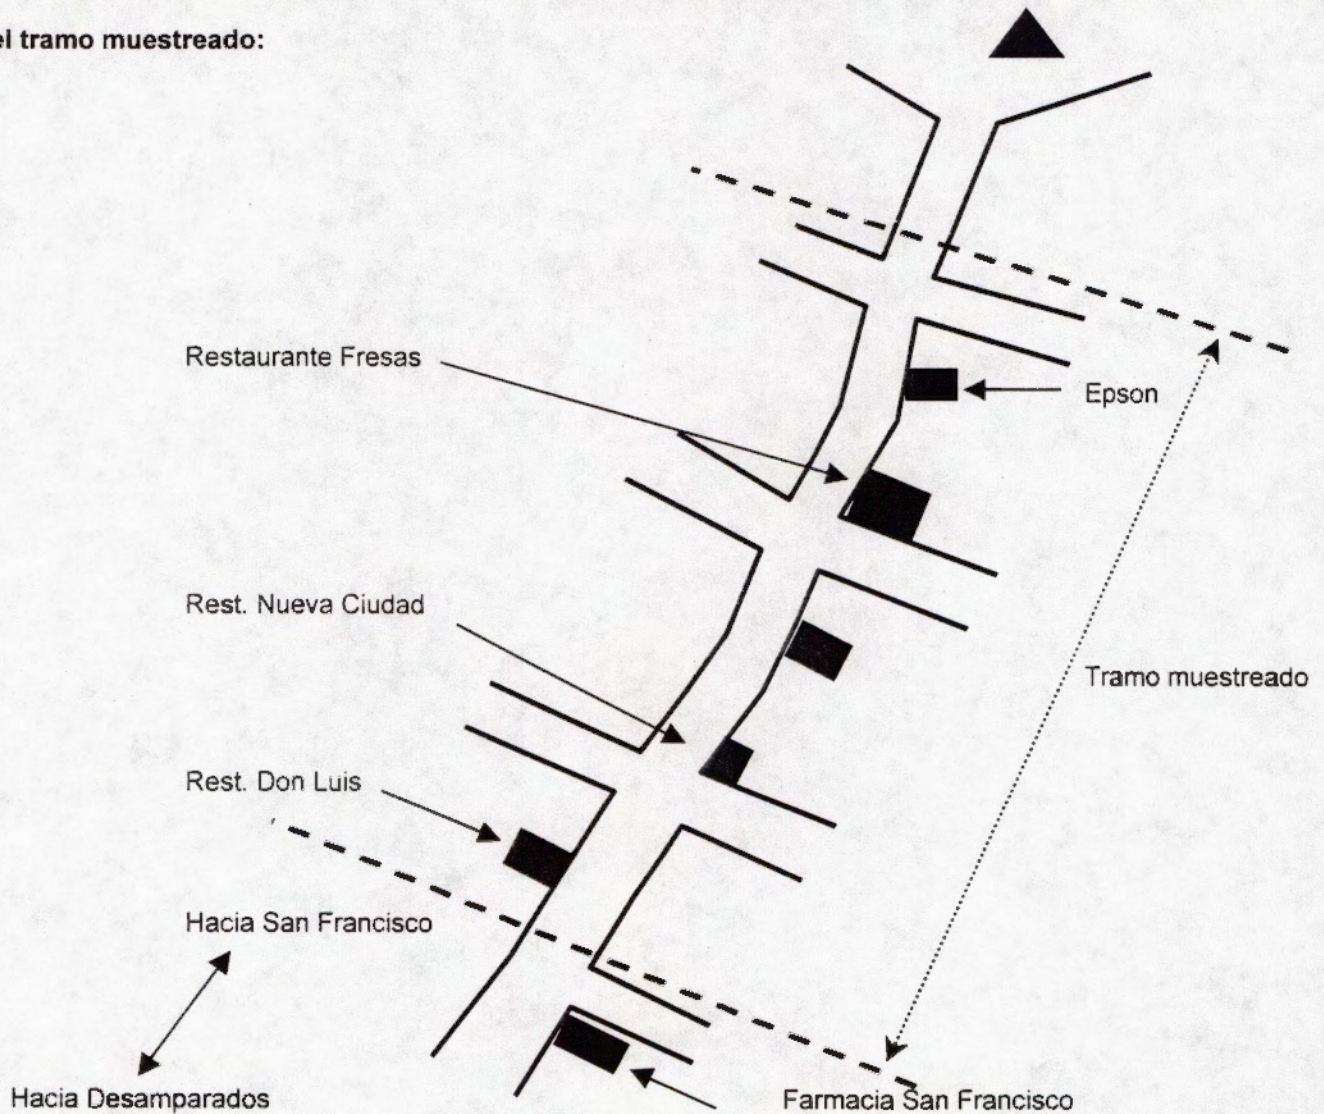
**Ubicación del tramo muestreado:**

Se presenta un tramo en el cual se observan varios empates de mezcla, dentro de los cuales tanto su densidad como su acabado superficial varia. En los puntos donde el acabado superficial es mas deficiente (mezcla segregada y abierta), la densidad es menor.

Se debe notar que en la mayor parte de la ruta el nivel de pavimento se encuentra casi a nivel de acera, lo cual puede significar un mayor peligro de seguridad vial para los peatones y las viviendas.
