# INFORME DE SITUACION DE PAVIMENTO DE CALLE CENTRAL

DIA 27 DE ABRIL DE 1999

RECORRIDO: DESDE ROTONDA PASO ANCHO HASTA TIBAS (CENTRO COMERCIAL DEL NORTE)

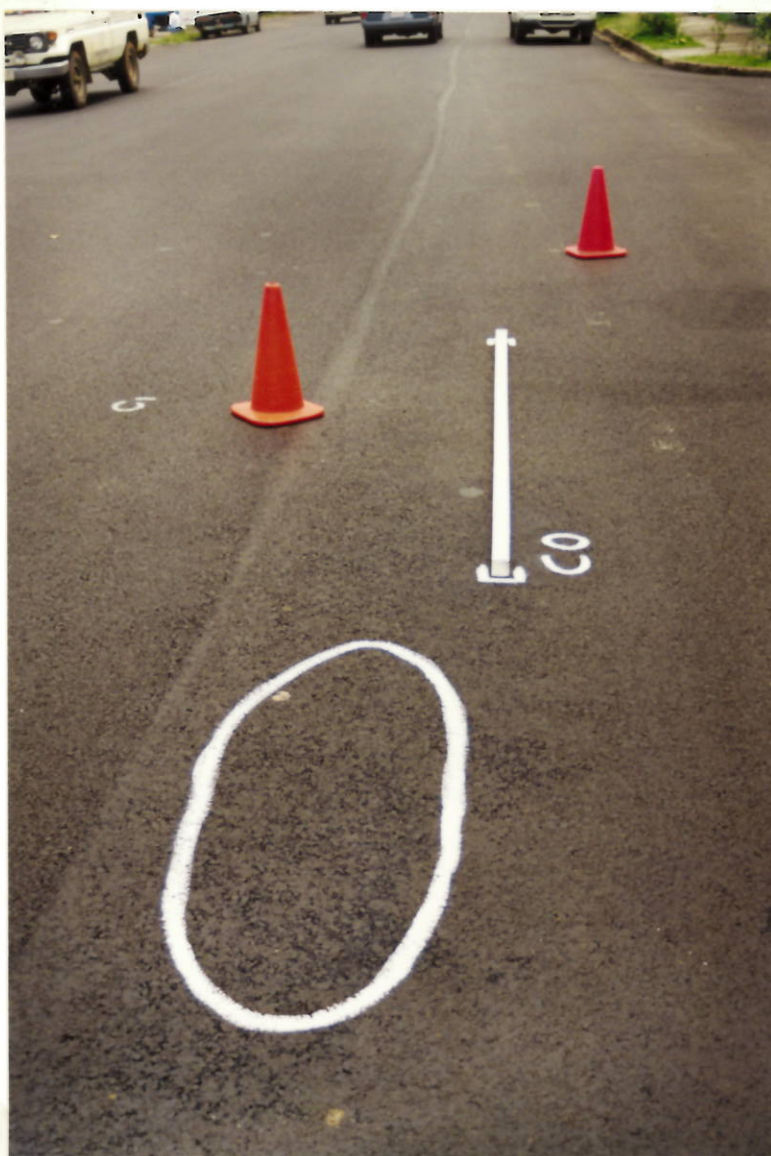
**Estación No.1: 100 metros norte de la rotonda Paso Ancho.** Se observan secciones muy porosas por las cuales se aprecia agua que está atrapada dentro de la mezcla y que lentamente se va evaporando y sube por calentamiento del sol. Los agujeros de núcleos perforados en esta estación se han cerrado parcialmente por el flujo plástico de la mezcla. En la proximidad de la parada de autobuses se observaron algunas deformaciones longitudinales del pavimento de 1.5 cm medidas con codal de 3 metros. También hay deformaciones transversales en el borde derecho (sentido hacia San José). Las juntas longitudinales de colocación con la pavimentadora se observan muy brillantes, lo cual se puede asociar con el efecto de compactación en los bordes de junta en combinación con un riego excesivo de ligante y una labor deficiente de rastrilleo de los bordes. Esto es característico en todo el recorrido de este proyecto y también contribuye al flujo plástico de esta mezcla.

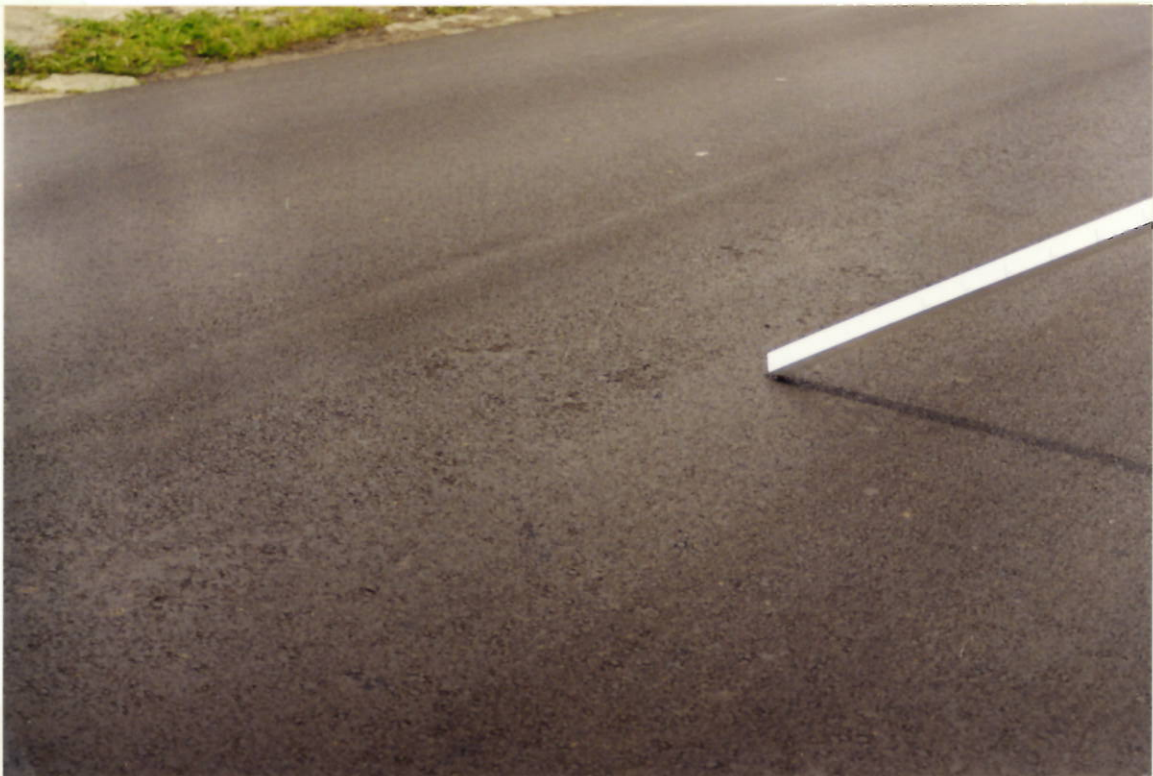
**Estación No.2: Frente a bodega #4 de Improsa carretera Paso Ancho.** Se observan secciones muy porosas por donde se aprecia agua atrapada en la mezcla que sale a la superficie. Se nota la salida incipiente de mástico asfáltico en las huellas de las llantas por la acción que produce el tránsito sobre la mezcla. Este fenómeno se extiende por unos 200 metros de longitud en esta estación. Hay algunas marcas de deterioro o desprendimiento de agregados de la superficie y casi todo este tramo muestra una superficie abierta carente de finos.

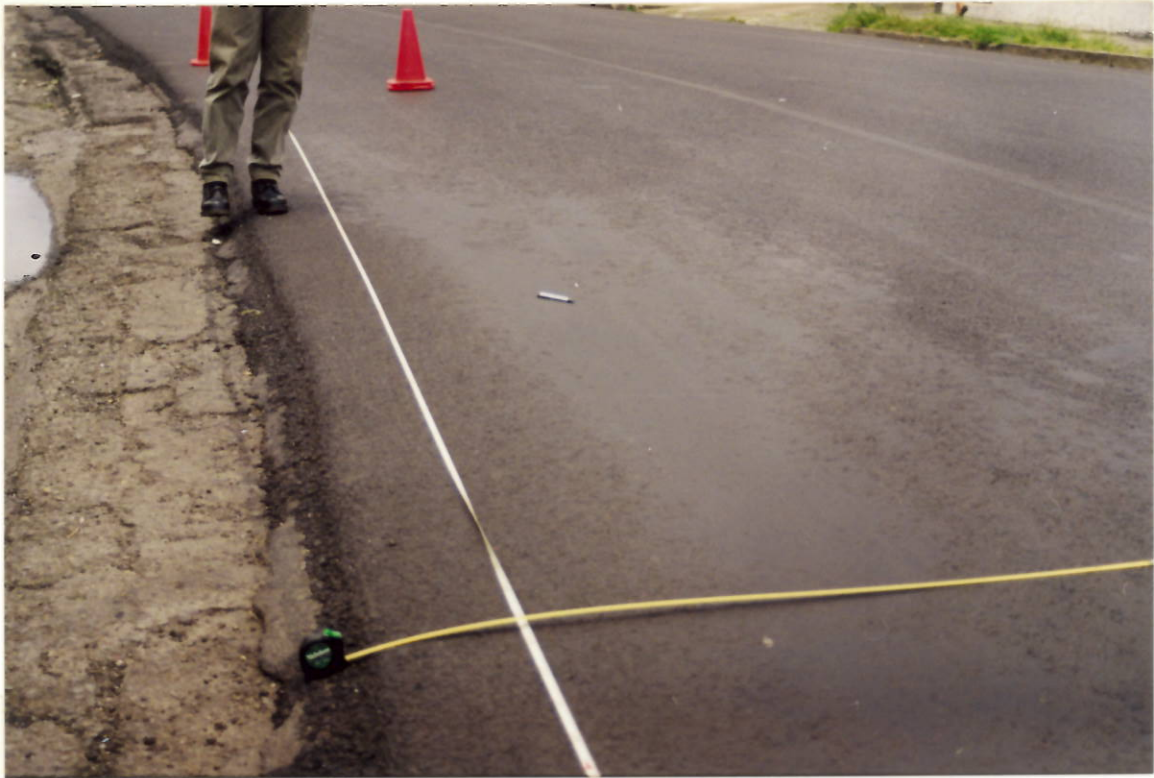
**Estación No. 3: 25 metros sur de Escuela de Educación Vial del INA.** Se observa una mancha de mástico asfáltico muy definida en la curva . El pavimento luce brillante y liso en esta sección de aproximadamente 10 metros de longitud y 30 cm de ancho en la huella derecha de las llantas. Estas manchas aparecen con más facilidad en los sitios donde el tránsito impone fuerzas estáticas semi-permanentes o cambios de dirección del flujo, como por ejemplo en pendientes fuertes, zonas de giro, semáforos, altos y paradas de autobuses.

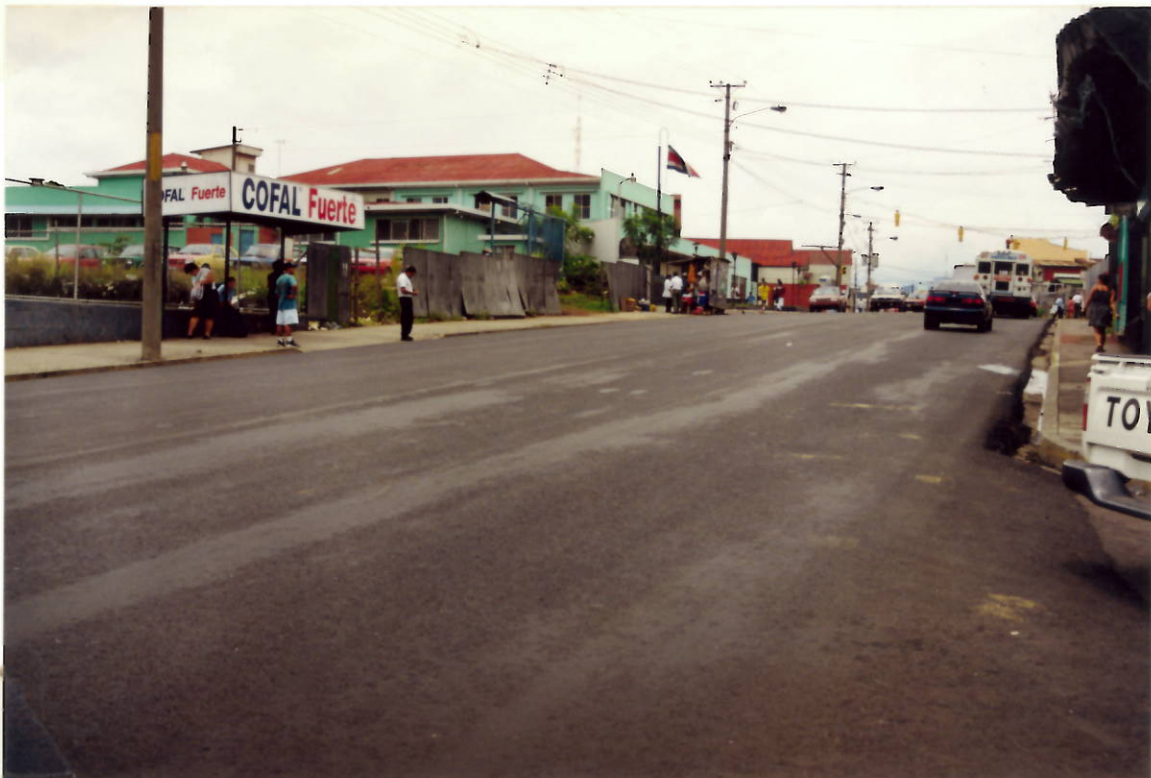
**Estación No. 4: Frente a Clínica Carit.** Se notan muy definidas tres marcas longitudinales de mástico asfáltico exudado de unos 90 metros de longitud en el carril de ascenso hacia San José. El tránsito que se detiene en este semáforo está acelerando el fenómeno de exudación. No se evidencia todavía ninguna deformación longitudinal ni transversal. También hay otra área de exudación de asfalto en el carril de descenso cerca de la parada, pero tiene menor longitud.

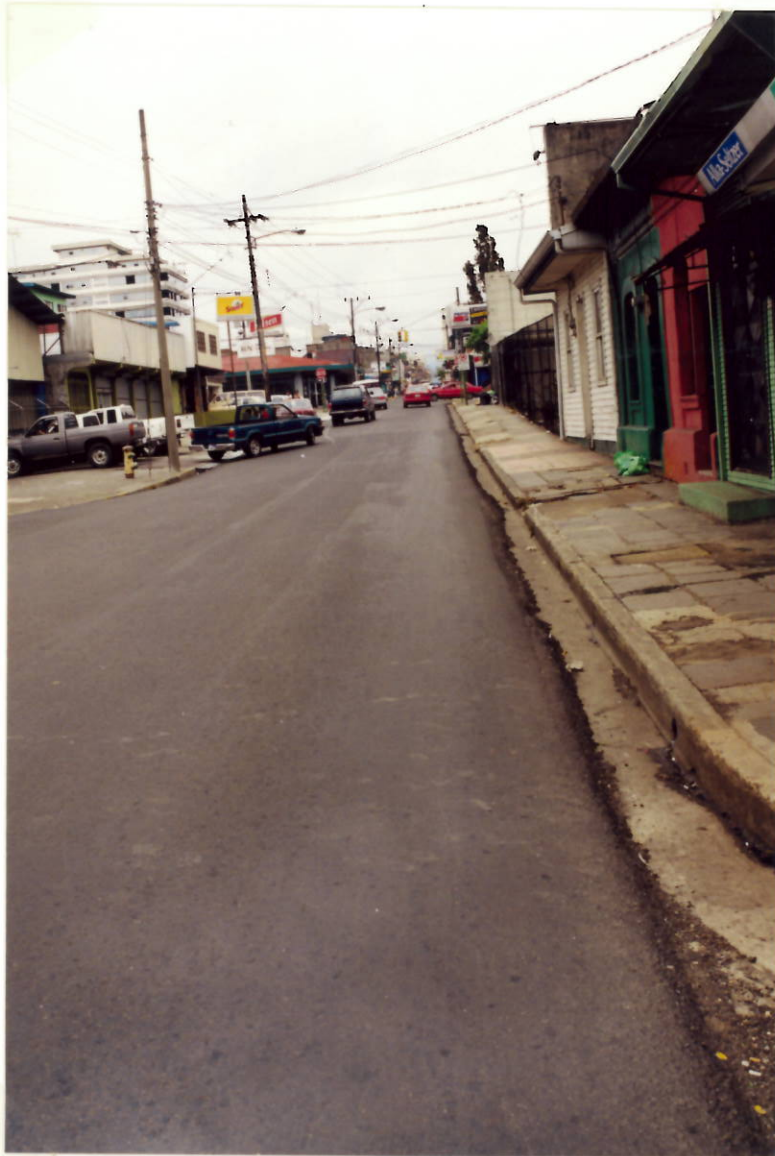
**Estación No. 5: Esquina Noreste de la Estación Ferroviaria al Pacífico.** Se nota una zona de exudación de asfalto en la huella derecha del tránsito que se extiende por unos 80 metros y tiene unos 50 cm de ancho en forma regular. La huella de la llanta izquierda también empieza a definirse en algunas sectores y con menor ancho.

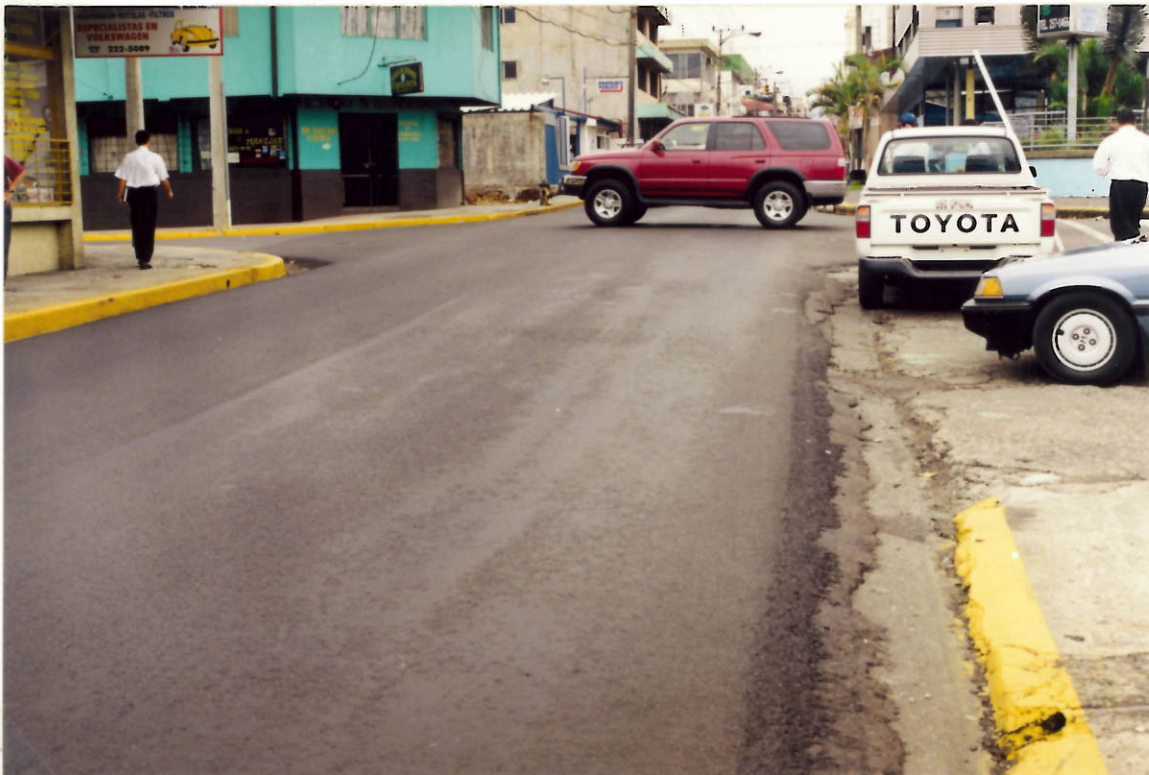
**Estación No. 6: Esquina Suroeste de la Clínica Bíblica.** Se aprecia la zona de exudación de asfalto de unos 60 m de longitud en la huella de la llanta derecha y ligeramente en la izquierda. Hay secciones porosas donde se observa agua atrapada que sale por la superficie.

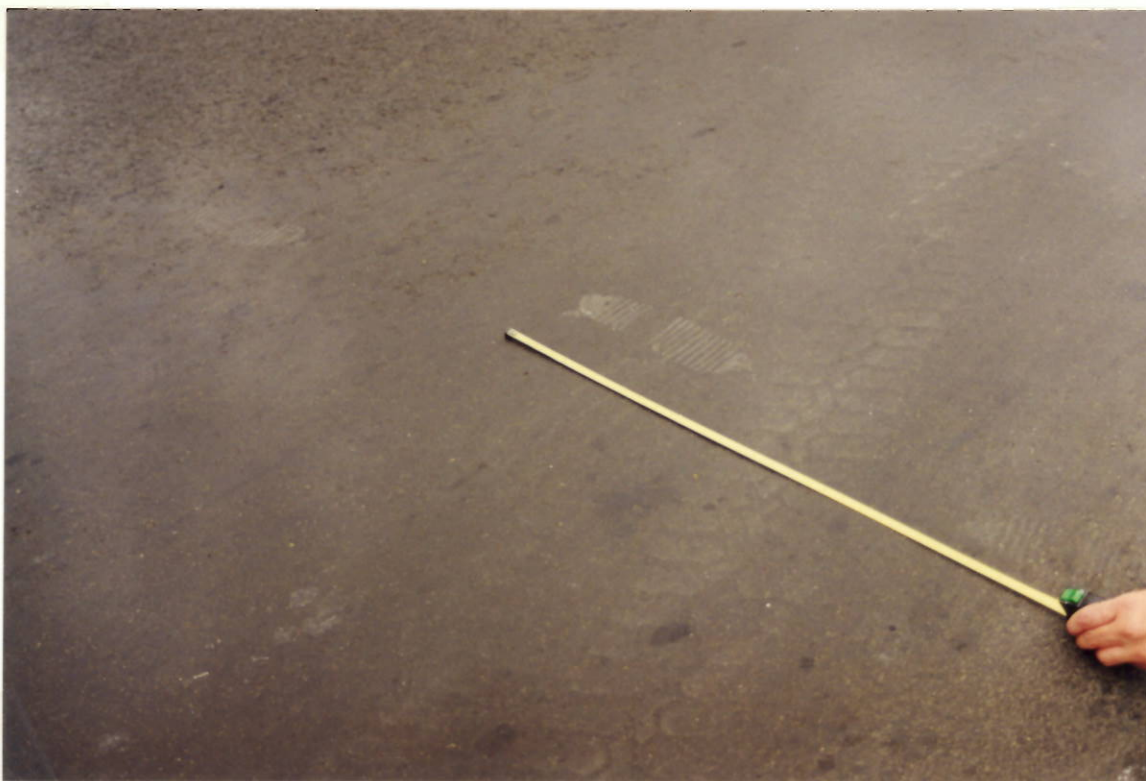
**Estación No. 7: Frente a la Iglesia Dolorosa.** Se aprecian zonas pequeñas de exudación y aisladas en varias cuadras anteriores y siguientes hasta el cine Metropolitan. Debido a su pequeño tamaño se hace muy difícil registrar cada una.

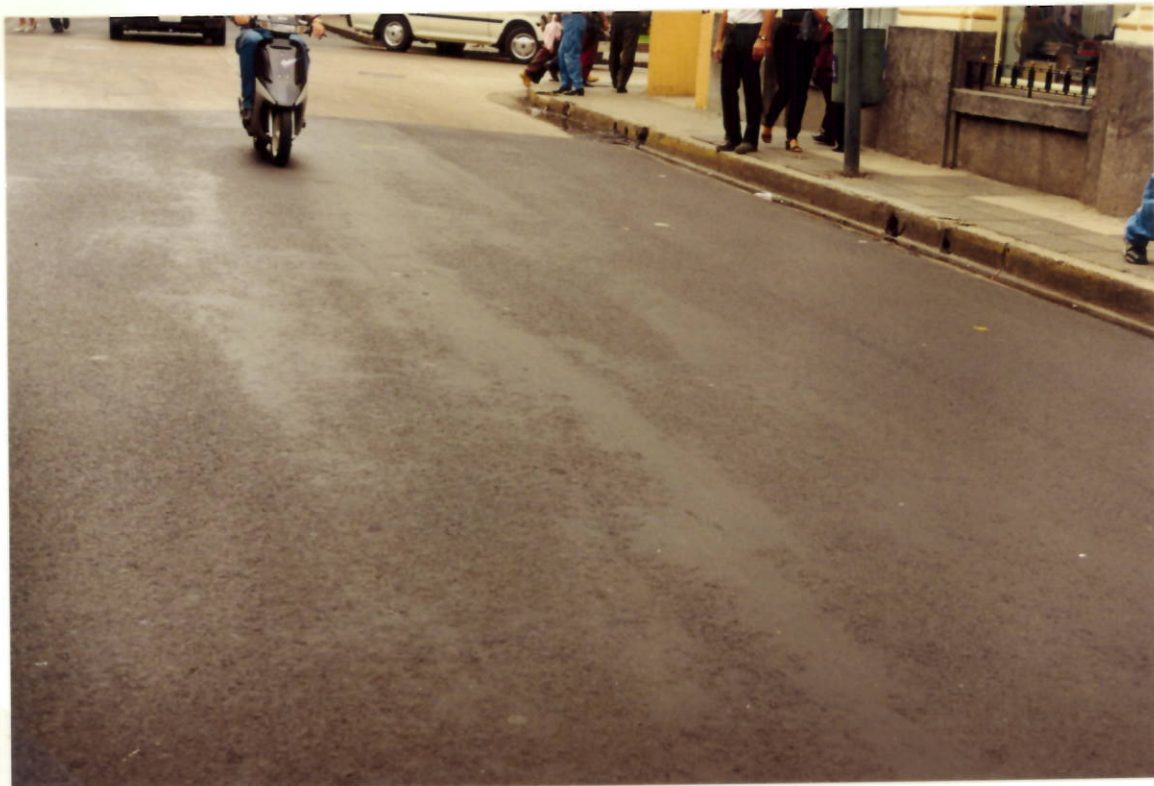
**Estación No. 8: Esquina Noroeste de Iglesia El Carmen.** Se aprecia una zona de exudación de asfalto de unos 10 metros de longitud por 1.50 m de ancho en la interfase entre pavimento de concreto (avenida 3) y el pavimento de asfalto (calle central). Esta mancha se acelera por el constante giro de autobuses de las rutas de Guadalupe en esta intersección. También hay otra zona de exudación de 2 m por 0.50 de ancho muy definida frente al Hotel Europa. En la cuadra siguiente al norte hay por lo menos tres zonas exudadas similares y en la intersección con la avenida 7. Se observan también varias zonas porosas por donde sale agua atrapada en el pavimento.

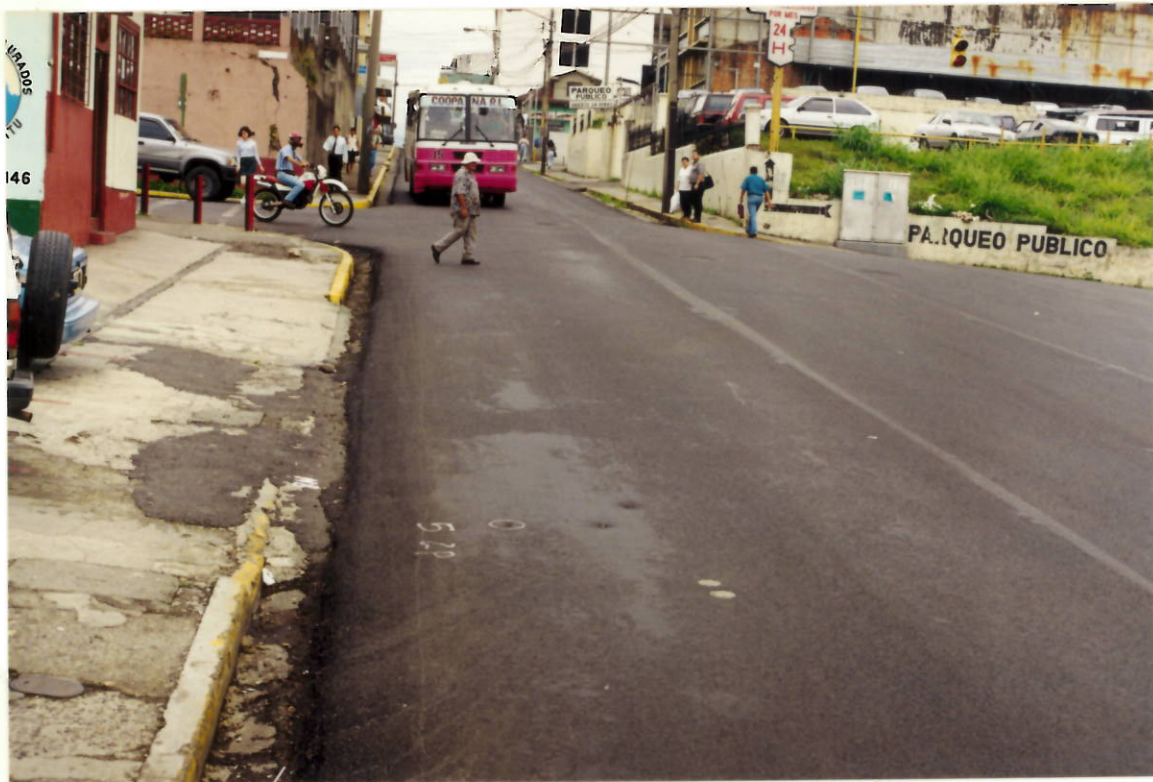
**Estación No. 9: 50 metros al norte del antiguo Bar Balletero (avenida 9).** Se nota una zona de exudación de asfalto de 3 metros por 80 cm de ancho. El MOPT tomó algunos núcleos allí y los agujeros se han cerrado lentamente debido al flujo plástico. No se notan deformaciones longitudinales ni transversales (solamente en los agujeros de los núcleos).

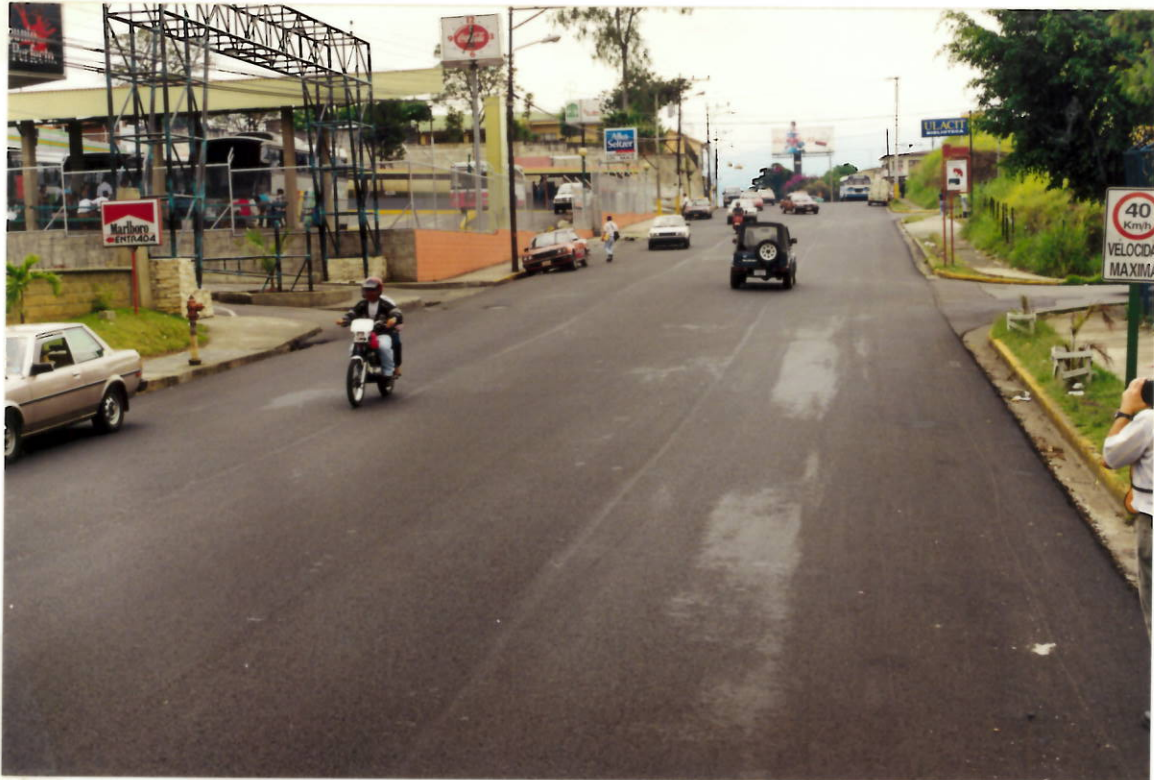
**Estación No. 10: Frente al complejo Kamakiri.** Se notan dos secciones exudadas muy definidas y de textura lisa de unos 4 metros de longitud y 60 cm de ancho pocos metros antes de la intersección existente. Los vehículos que vienen a alta velocidad y frenan para girar a la derecha han acentuado el fenómeno de exudación de asfalto. Se notan otras zonas pequeñas de exudación que empiezan a aparecer en el carril contiguo (sentido hacia San José).

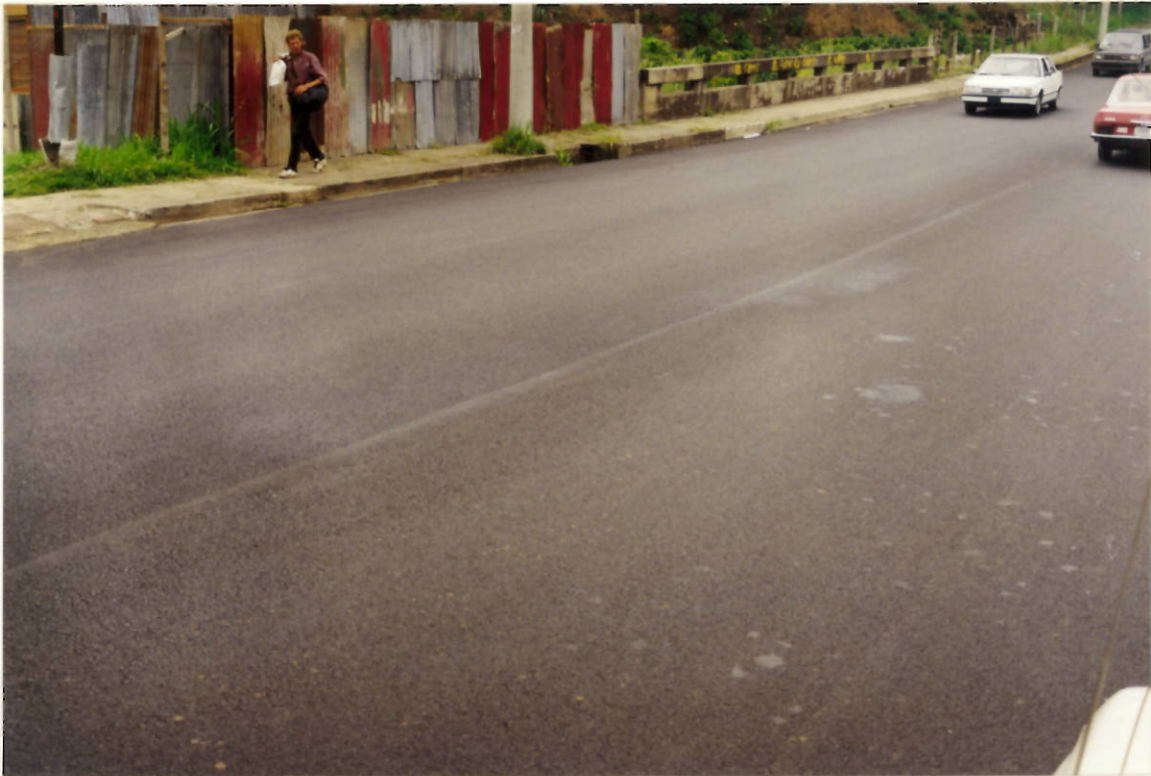
**Estación No. 11. 100 metros después de cruzar la línea férrea.** Se observan zonas porosas y grandes de extensión en donde se aprecia agua por el calentamiento del sol. Se nota como esta agua baja por gravedad dentro de la capa y aflora cerca de las juntas de construcción de un paño y el siguiente. Esto ocurre porque las juntas tienen menor permeabilidad ya que el riego de ligante y el efecto de compactación contra los bordes escarificados sella los poros de la mezcla. Se nota la formación incipiente de zonas brillantes longitudinales por el mástico asfáltico que tiende a salir en las huellas de paso del tránsito. También se observan dos sitios por donde sale agua por la interfase entre la carpeta nueva y la original hacia la cuneta.

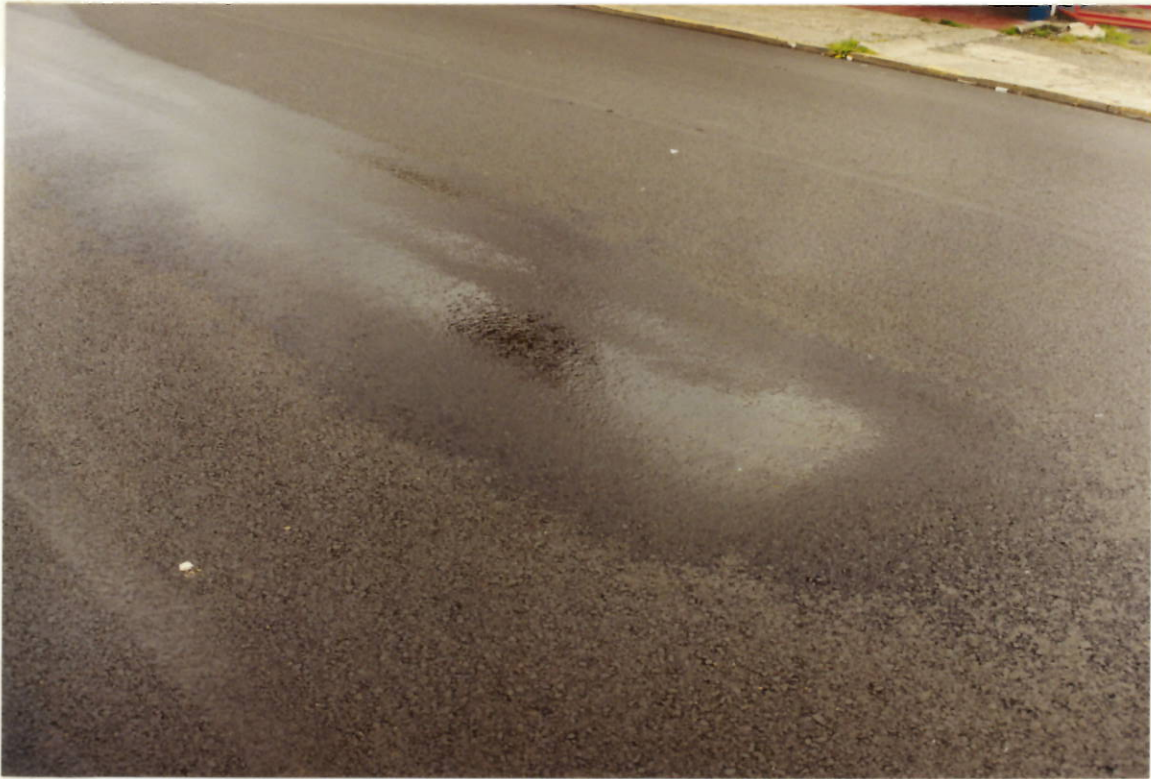
**Estación No. 12. 30 metros antes de Autorama, carretera a Tibás.** Se observa una fuga de agua (eso se cree) bajo el pavimento y el agua aflora con flujo continuo muy claro en la superficie en el centro de la calle. Esto denota la permeabilidad de esta mezcla. Se empieza a notar una superficie más brillante en las huellas de paso de vehículos por la salida del mástico asfáltico. Es probable que esta mancha se magnifique con el paso del tiempo porque este tramo tiene solamente 15 días de colocado.

Hay un tramo de 5 m de longitud por 4 metros de ancho donde no se colocó mezcla alguna. Se observó una fuga que no ha sido reparada todavía y que probablemente hizo que se dejara este tramo sin capa de cubrimiento. Sin embargo, este vacío de 8 cm en el pavimento puede provocar problemas de seguridad y deterioro a los vehículos.
