Laboratorio Nacional de Materiales y
Modelos Estructurales

Reporte No. PN 10-10

Inspección y evaluación
del puente sobre el Río Platanar

Ruta Nacional 140

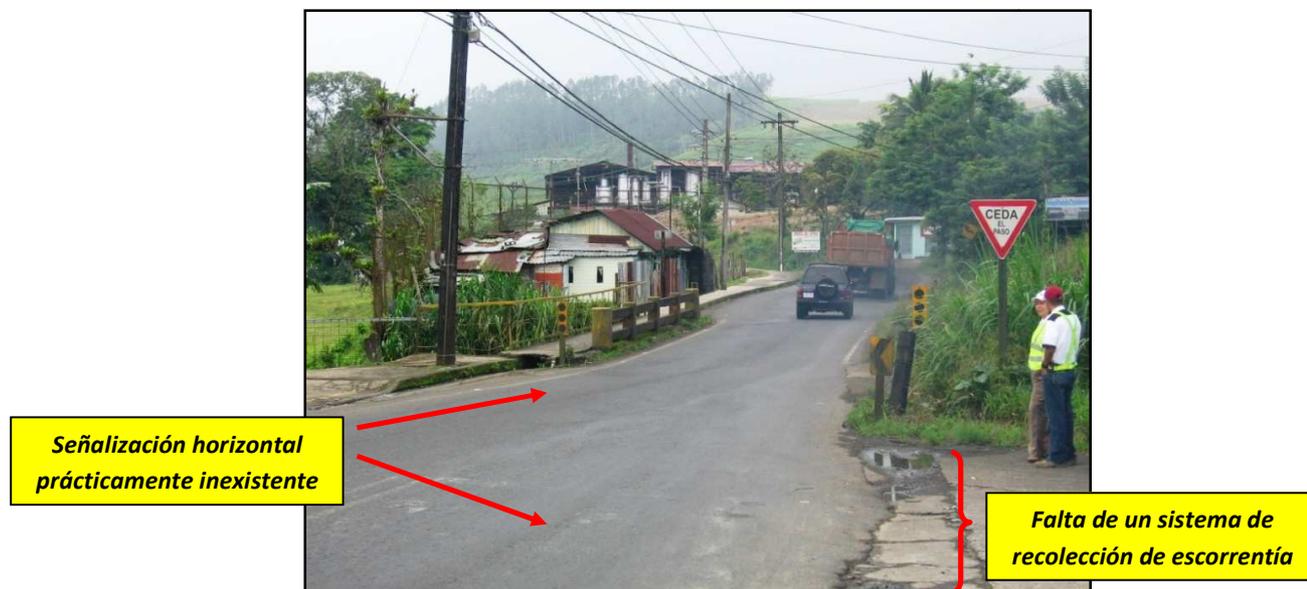
Fotografía 3. Vista general del puente sobre Río Platanar. (Estado del puente al 19 de mayo de 2010).

1.2. Guardavías	Los accesos al puente no cuentan con guardavías. (Ver Fotografía 3).	Colocar guardavías en los accesos del puente donde sea posible, pues el puente se encuentra muy cerca de accesos a viviendas y comercios. Los guardavías deben contar con la debida señalización y cumplir con aspectos de seguridad vial en su construcción, para asegurar que sirvan como elementos de protección y no representen un peligro potencial para los usuarios.

1.3. Paso peatonal y accesos	El paso peatonal del puente no cuenta con accesos apropiados, pues su alineamiento no corresponde con el alineamiento de la acera, y el acceso a este no está debidamente señalizado. (Ver Fotografía 3).	Proveer el puente con una acera segura para el tránsito de peatones, para lo cual se deben construir los accesos respectivos marcando con pintura retroreflectiva los accesos. Se recomienda construir la acera con un nivel de fricción suficiente para evitar el deslizamiento de los peatones.

SEGURIDAD VIAL		
Elementos	Observaciones	Recomendaciones
1.4. Identificación	El puente no está debidamente identificado en ambos sentidos. (Ver Fotografía 3).	Colocar un rótulo que identifique al puente en ambos sentidos. La rotulación debe cumplir con los estándares solicitados de retroreflectividad para este tipo de señalización.

1.5. Señalización	<p>No existen rótulos de velocidad y carga máxima. Además, el puente no cuenta con “ojos de gato” para facilitar el tránsito nocturno. (Ver Fotografía 3).</p> <p>La señalización vertical de identificación y prevención muestra señales de falta de mantenimiento, lo cual ha disminuido su retroreflectividad. La señalización horizontal es poco visible, lo que disminuye su función de ordenamiento vial y retroreflectividad, sobre todo en horas de la noche. (Ver Fotografía 3).</p>	Colocar rótulos de velocidad y carga máxima en los accesos al puente. Instalar balizas luminosas (ojos de gato) sobre la superficie de rodamiento del puente y sus accesos. Implementar sistema de limpieza y mantenimiento de la señalización vertical y pintar la señalización horizontal. Complementar las recomendaciones planteadas con mejoras en el alumbrado público en los accesos al puente.

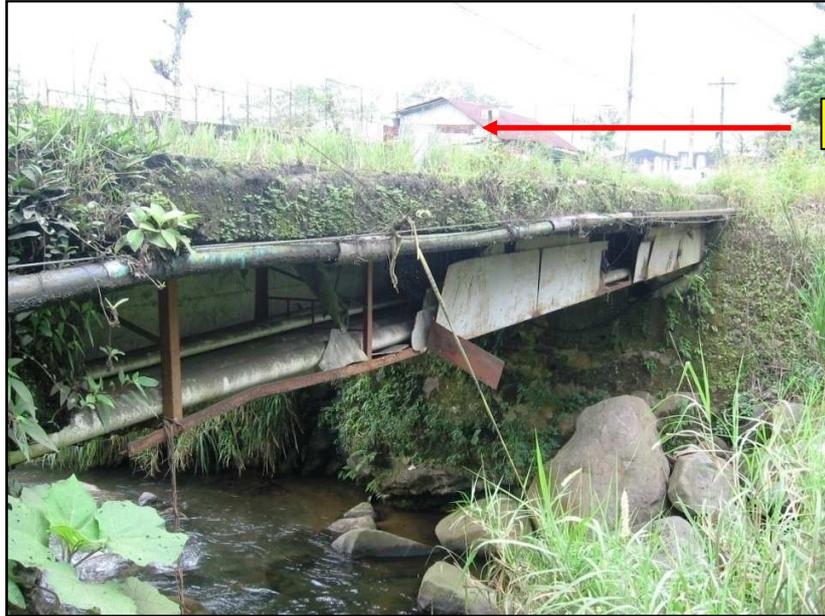
Fotografía 4. Vista lateral del puente sobre Río Platanar. (Estado del puente al 19 de mayo de 2010).

SEGURIDAD VIAL		
Elementos	Observaciones	Recomendaciones
1.1. Barandas	No existe baranda de concreto a un costado del puente. (Ver Fotografía 4).	Reconstruir la baranda de concreto respectiva, asegurando que cumpla con la altura mínima para resguardar el tránsito vehicular. Esta deberá ser pintada con pintura que cumpla con los estándares de retroreflectividad.

Falta de baranda

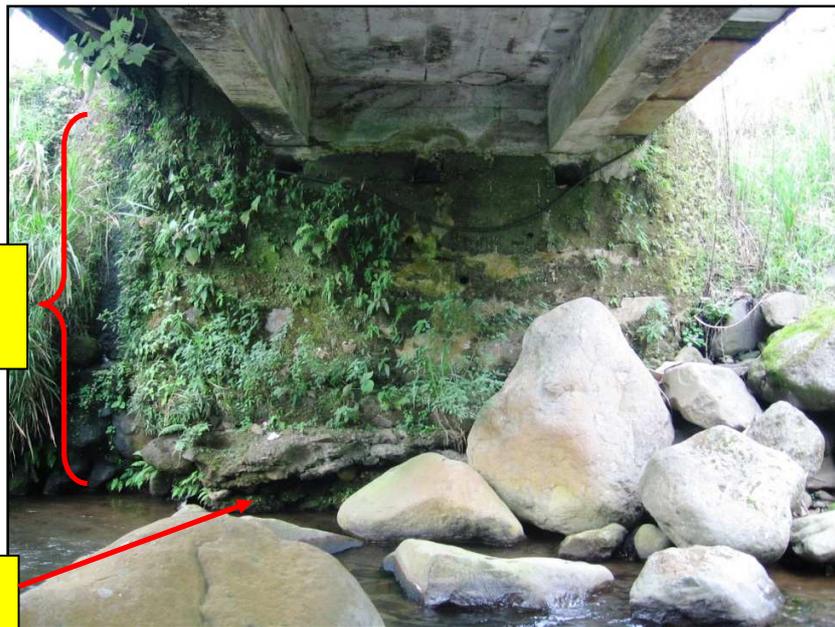
Fotografía 5. Vista inferior del puente sobre Río Platanar. (Estado del puente al 19 de mayo de 2010).

2.6. Cauce del río	Se observaron piedras de gran tamaño cerca de los bastiones, lo que refleja que el río tiene capacidad hidráulica para arrastrar este tipo de material y socavar la cimentación del puente. (Ver fotografías 5 y 10).	Construir sistemas adecuados de protección al cauce y a la subestructura del puente cerca del punto de unión río-puente.

4.2. Bastiones y aletones	El cuerpo principal de los bastiones está en buenas condiciones desde un punto de vista estructural. Sin embargo, se observó gran cantidad de plantas creciendo sobre la superficie de uno de los bastiones (Ver fotografías 5, 10 y 11) , así como de los aletones, lo que hace suponer que tienen un nivel constante de humedad a lo largo del año. Se observó escurrimiento de agua de escorrentía sobre estas estructuras debido a un mal manejo de las aguas que se recogen en la superficie de ruedo y que no cuentan con un adecuado de encauzamiento. (Ver fotografías 10 y 11).	Limpiar de todo el sedimento acumulado en la superficie de los bastiones y aletones para evitar el crecimiento de plantas. Proporcionar un sistema adecuado de encauzamiento del agua de escorrentía para que esta no infiltre en el relleno detrás de los aletones y sea descargada de forma adecuada al río.

Desagüe de agua de escorrentía sobre la base de aletón

Socavación de la cimentación

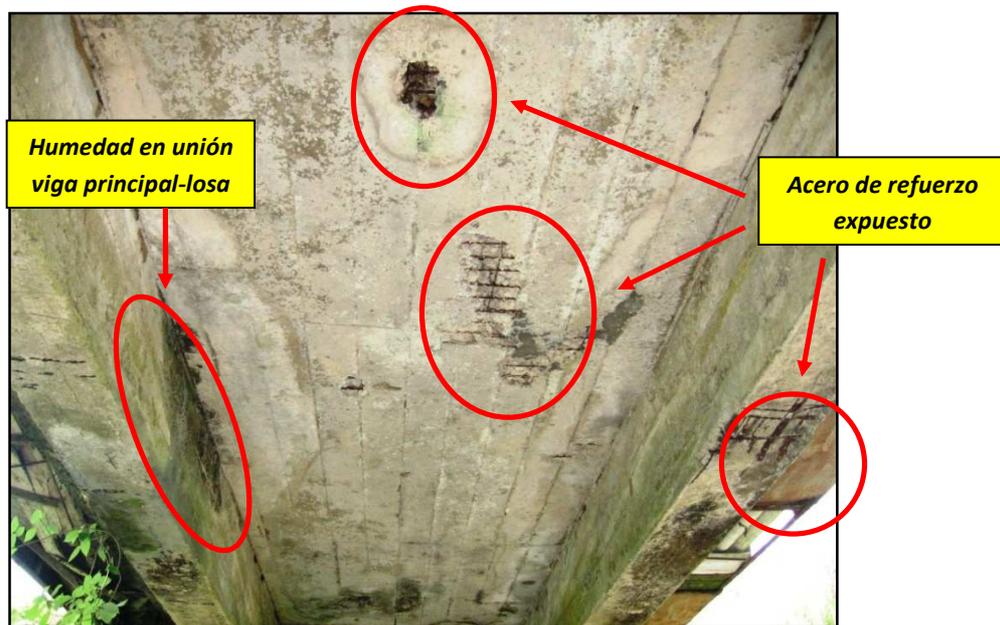
Fotografía 6. Vista inferior del puente sobre Río Platanar.
(Estado del puente al 19 de mayo de 2010)

SUPERESTRUCTURA		
Elementos	Observaciones	Recomendaciones
3.1. Losa	<p>La losa del puente en su parte inferior tiene varias secciones con exposición del acero de refuerzo, el cual presenta evidencia de oxidación y corrosión.</p> <p>Se identificaron espacios abiertos en la unión losa-viga principal, que puede deberse a que durante el proceso constructivo se dejaron juntas frías. Por estos espacios abiertos podría infiltrarse humedad ambiental que afectaría eventualmente al acero de refuerzo y al mismo concreto. (Ver fotografías 6 y 7).</p>	<p>Proteger de inmediato las secciones de la losa que exhiben acero de refuerzo expuesto.</p> <p>Los espacios abiertos entre la losa y las vigas principales se deberían llenar con concreto expansivo.</p>

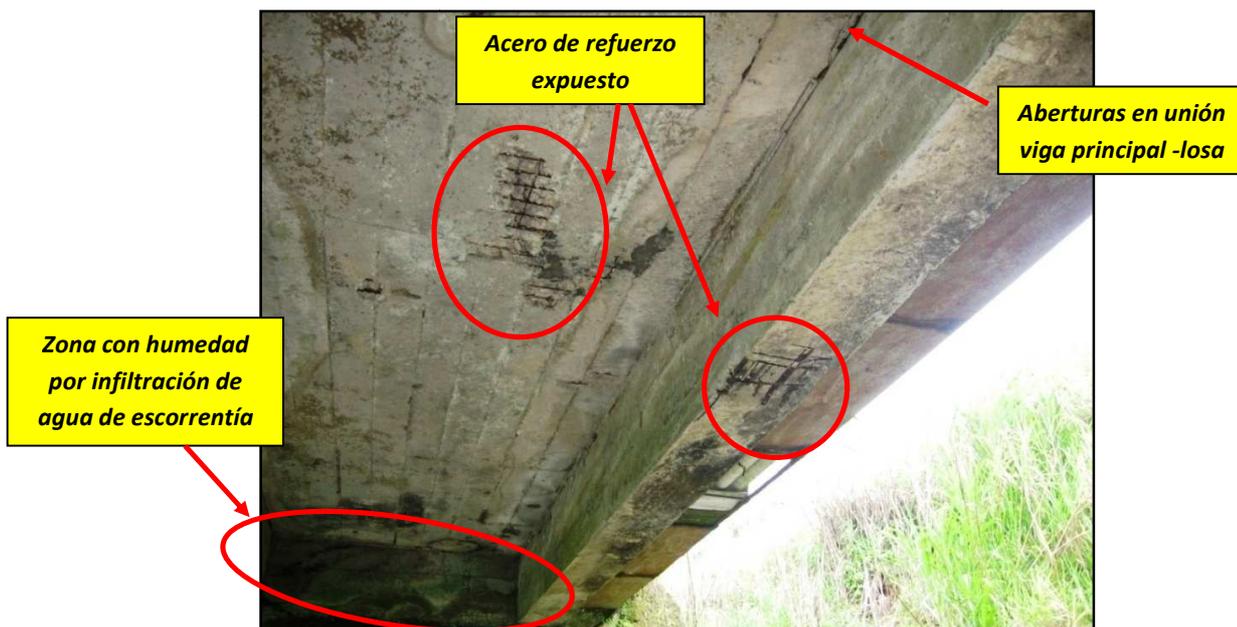
Fotografía 7. Vista inferior del puente sobre Río Platanar.
(Estado del puente al 19 de mayo de 2010)

3.2. Vigas principales	<p>En las vigas principales se observó acero de refuerzo expuesto en la zona media del claro (zona de momento máximo) y en los apoyos de las vigas en los bastiones (zona de cortante máximo). El acero de refuerzo, al igual que en la losa muestra, evidencia de oxidación y corrosión. (Ver fotografías 6, 7 y 9).</p> <p>No se identificaron grietas importantes en las vigas, aunque sí evidencias de descascaramiento del concreto en las zonas alrededor donde ya el acero de refuerzo está expuesto.</p>	<p>Reparar de inmediato las secciones de vigas del puente que exhiben acero de refuerzo.</p>

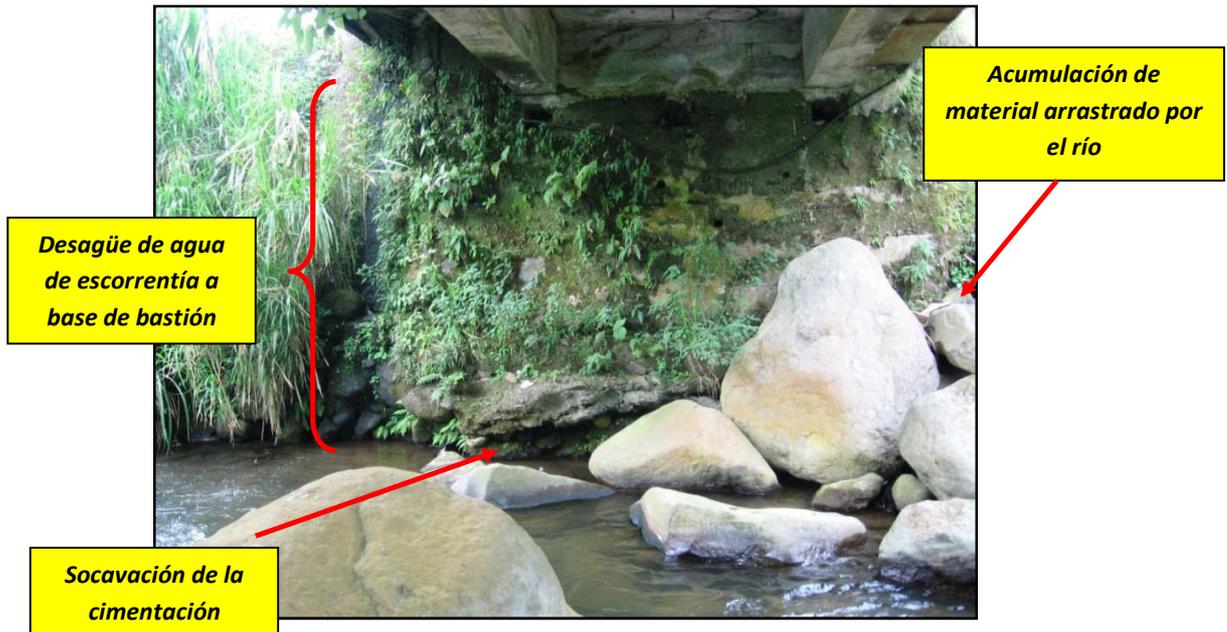
Fotografía 10. Socavación de la cimentación de bastión puente sobre el Río Platanar. (Estado del puente al 19 de mayo de 2010).

SUBESTRUCTURA		
Elemento/ componente	Observaciones	Recomendaciones
4.3. Cimentación	Los bastiones cuentan con cimentaciones superficiales tipo placa, las cuales se ven en buenas condiciones. No obstante, hay evidencia importante de socavación de los cimientos por efecto erosivo del río sobre el suelo de soporte. No existe ningún tipo de protección (.e. enrocado) de la cimentación para evitar este problema, sino más bien material arrastrado por el río que al chocar con los bastiones se han acumulado en la base de la cimentación sin un arreglo adecuado pero que provee cierta protección. (Ver fotografías 4, 5 y 10).	Restituir el material erosionado bajo las cimentaciones de los bastiones y aletones y construir una protección adecuada para reducir o mitigar el efecto erosivo del río (erosión).

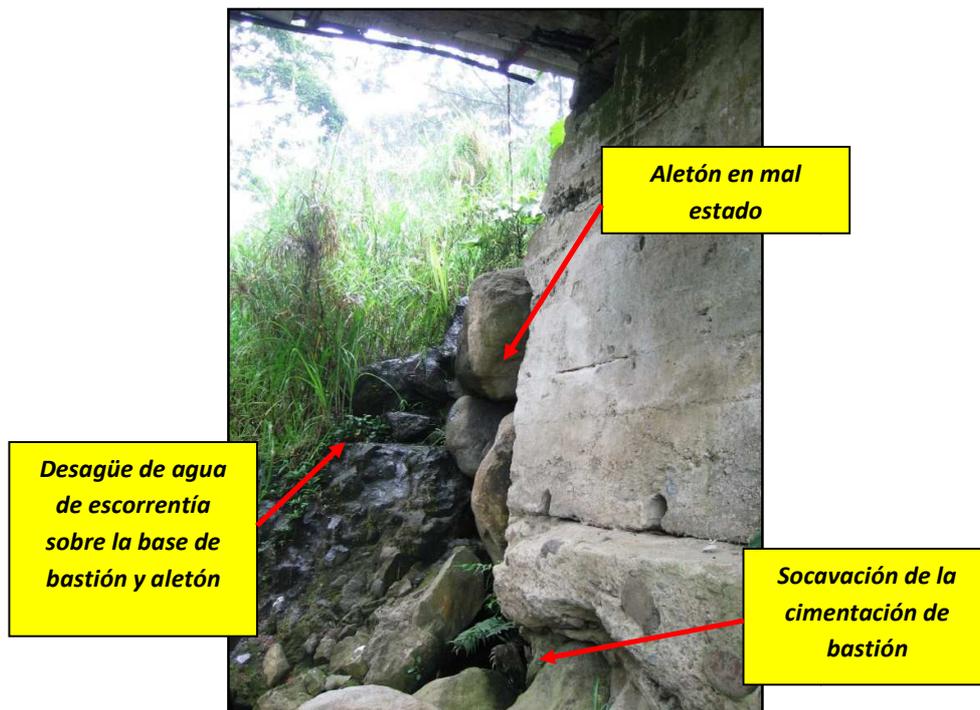
Fotografía 11. Socavación del bastión y escorrentía sobre el aletón del puente sobre el Río Platanar. (Estado del puente al 19 de mayo de 2010).

2.3. Drenajes de accesos	No existen cunetas adecuadas que recolecten y guíen las aguas de escorrentía superficial lejos de los aletones del puente. Actualmente los caños descargan las aguas en los aletones o a las bases de los mismos, los que pueden erosionar la cimentación de los mismos; asimismo, la intrusión de material incompresible que ante el efecto de expansión y compresión del concreto puedan provocar deterioros de borde que faciliten la entrada de agua y el consecuente daño para el acero de refuerzo. (Ver fotografías 3, 5, 10 y 11).	Construir sistemas de recolección de agua de escorrentía superficial que descarguen el agua recolectada de forma adecuada al río, evitando que el agua percole en el material de relleno detrás del bastión o que erosione su cimiento.
