Proyecto: LM-PI-UGERVN-04-2014

EVALUACION SUPERFICIAL PISTA DE ATERRIJAJE AEROPUERTO INTERNACIONAL JUAN SANTA MARIA

Unidad de Gestión y Evaluación de la Red Vial Nacional

San José, Costa Rica
Marzo, 2014

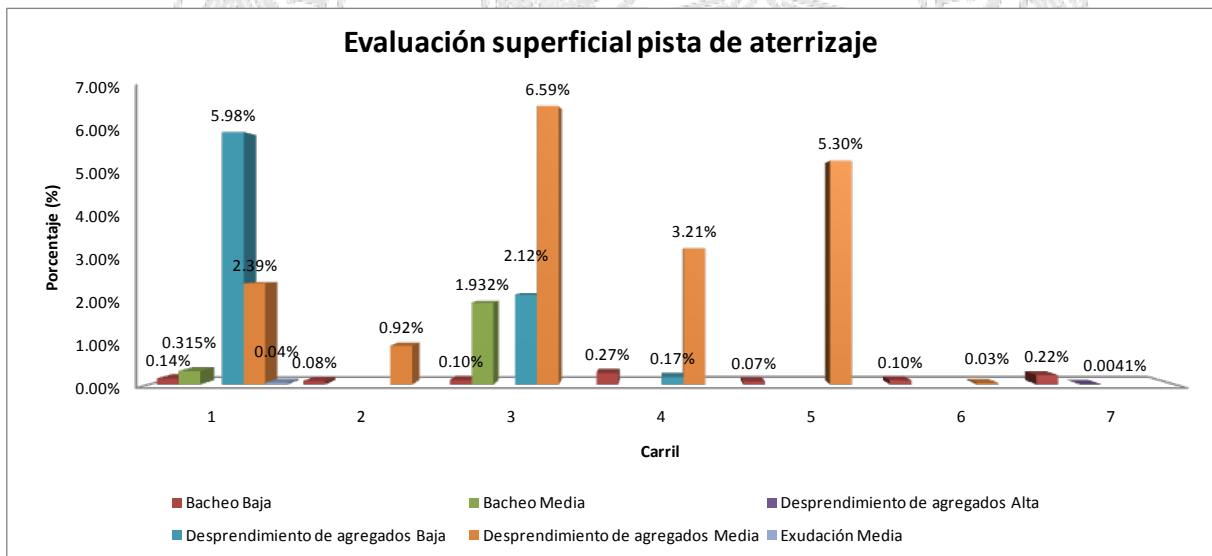
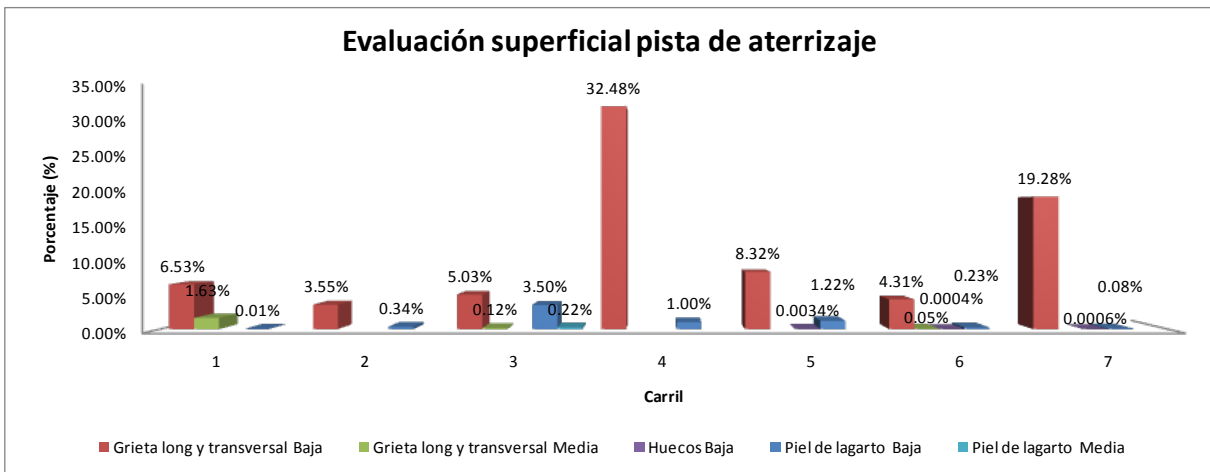
Se hizo una evaluación minuciosa de la pista de aterrizaje, en la que se detectó que en los carriles 1 y 3 presentan como deterioro predominante el Desprendimiento de Agregado con un porcentaje de área afectada de 8.37% y 8.71% respectivamente (ver Figura 4), el carril 4 presenta la mayor longitud afectada por Grietas Longitudinales / Transversales representando un 32.48% de la longitud total de la pista (ver Figura 5)

Figura 4 Porcentaje de área deteriorada

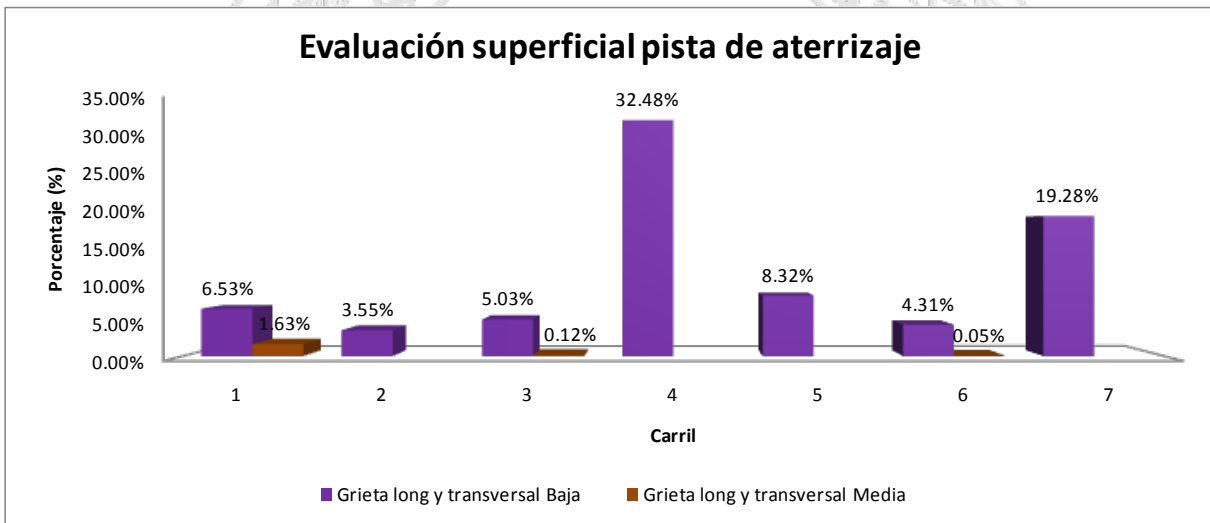
Figura 5 Porcentaje de longitud deteriorada

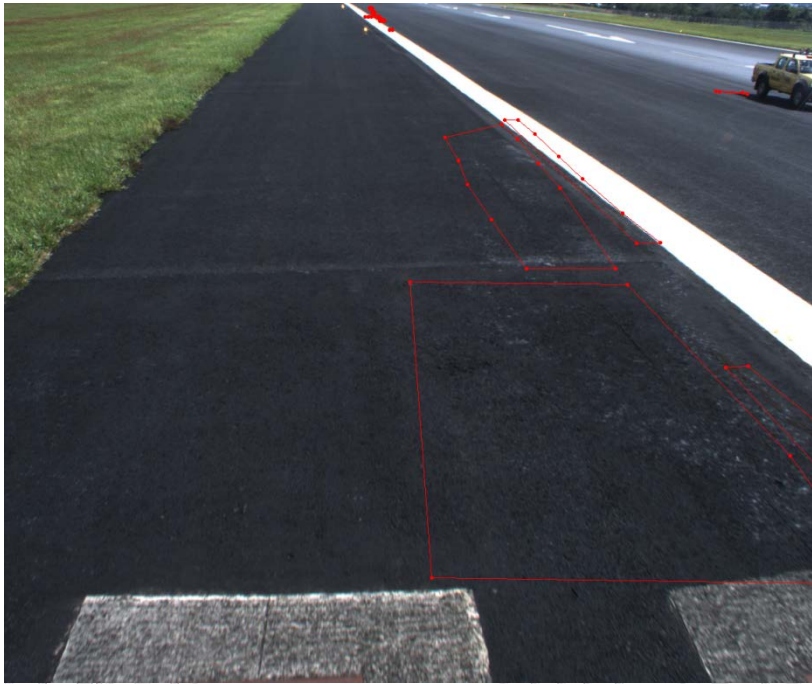
Figura A. 1 Grieta longitudinal y desprendimiento de agregado. Carril 1

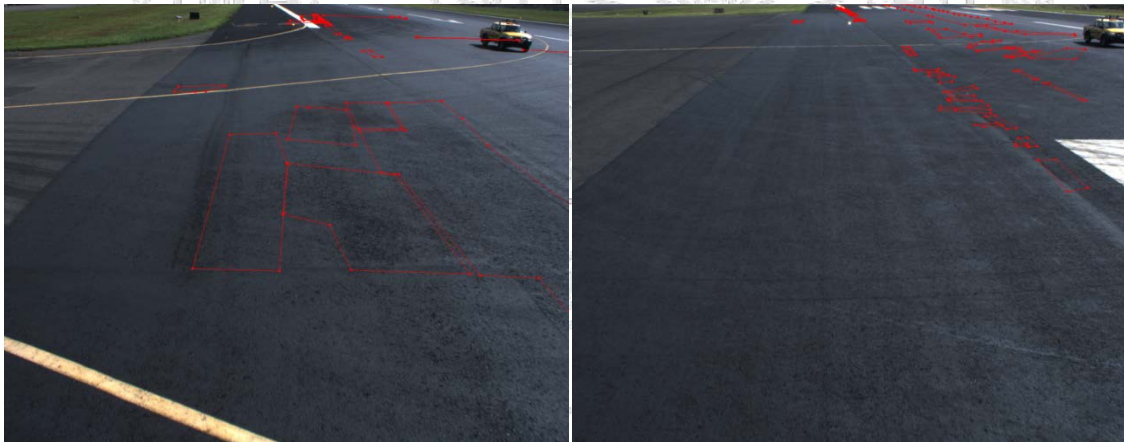
Figura A. 2 Desprendimiento de agregado. Carril 1

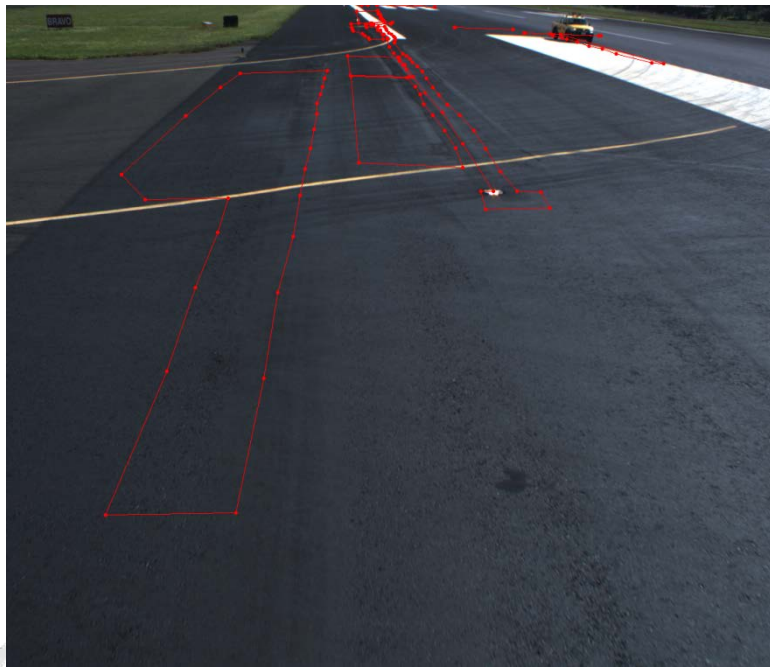
Figura A. 3 Bacheo y Desprendimiento de agregado. Carril 1

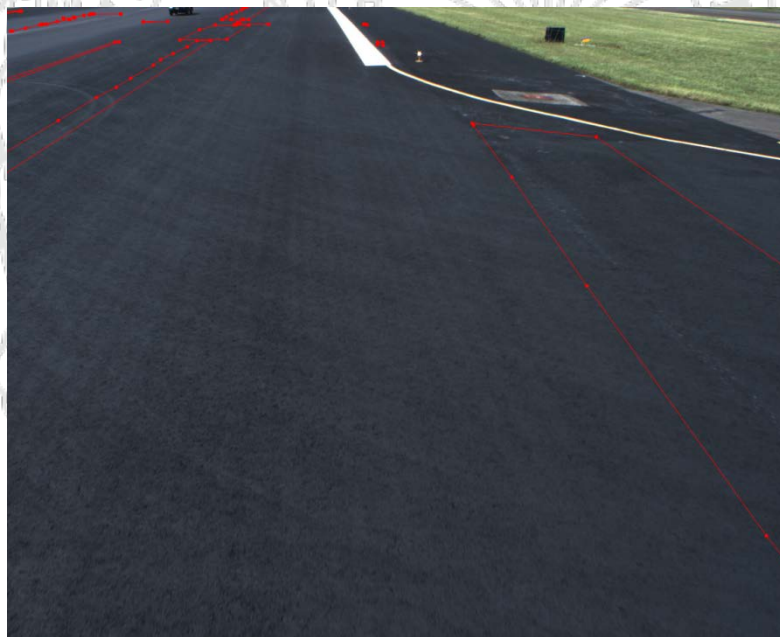
Figura A. 4 Desprendimiento de agregado. Carril 2

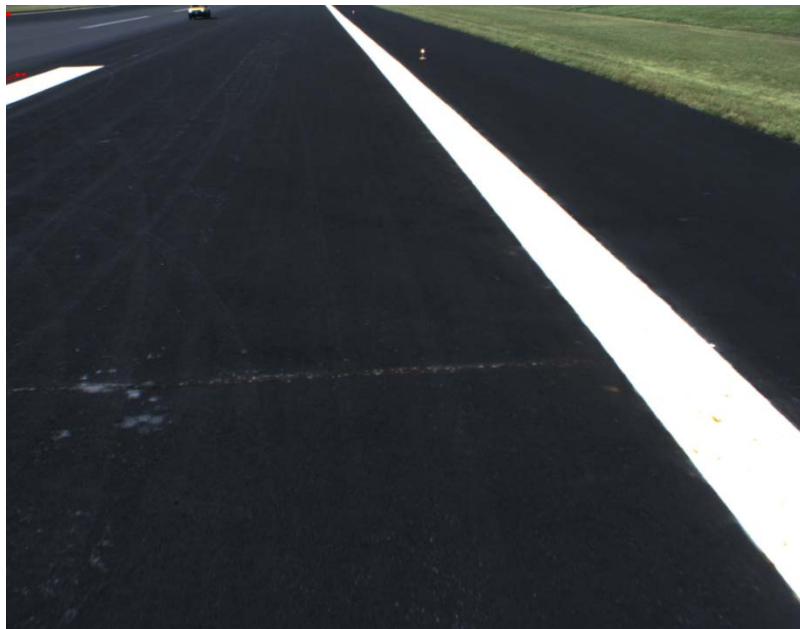
Figura A. 5 Grieta Transversal. Carril 2

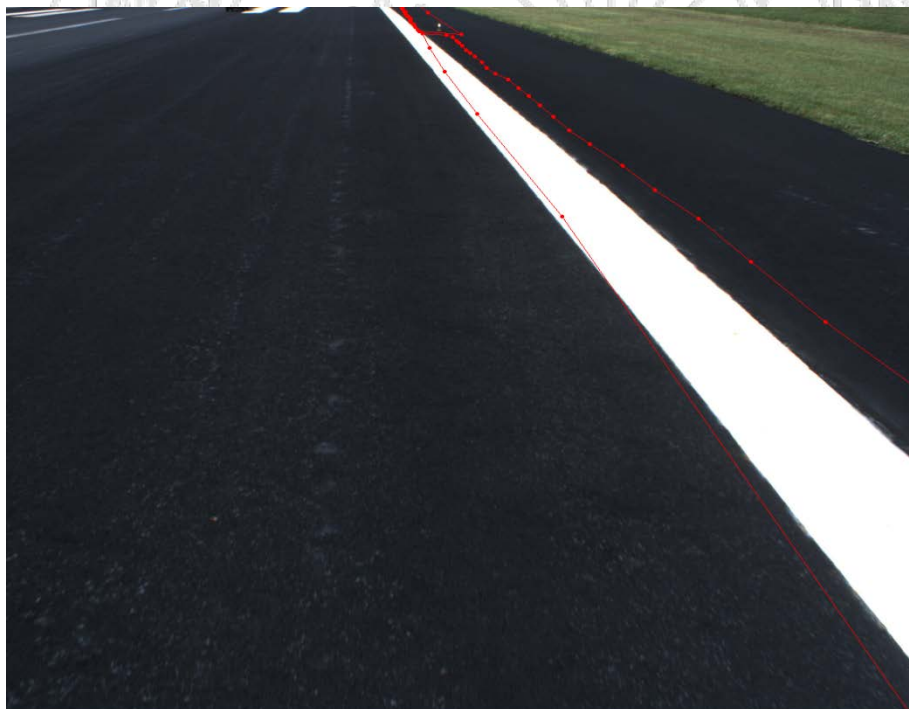
Figura A. 6 Desprendimiento de agregado. Carril 2

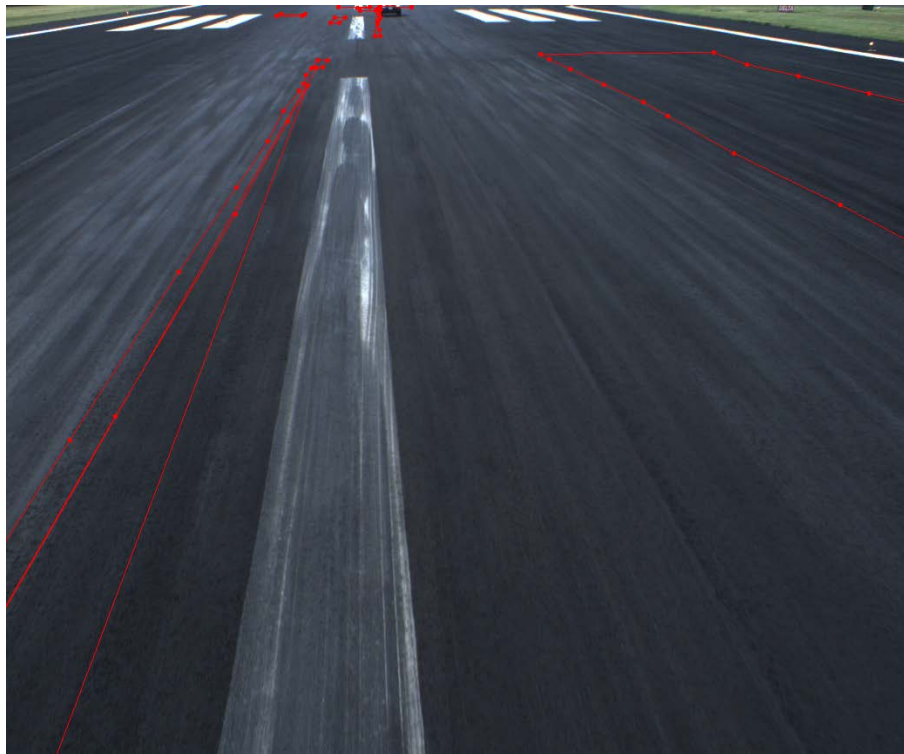
Figura A. 7 Presencia de Caucho. Carril 4

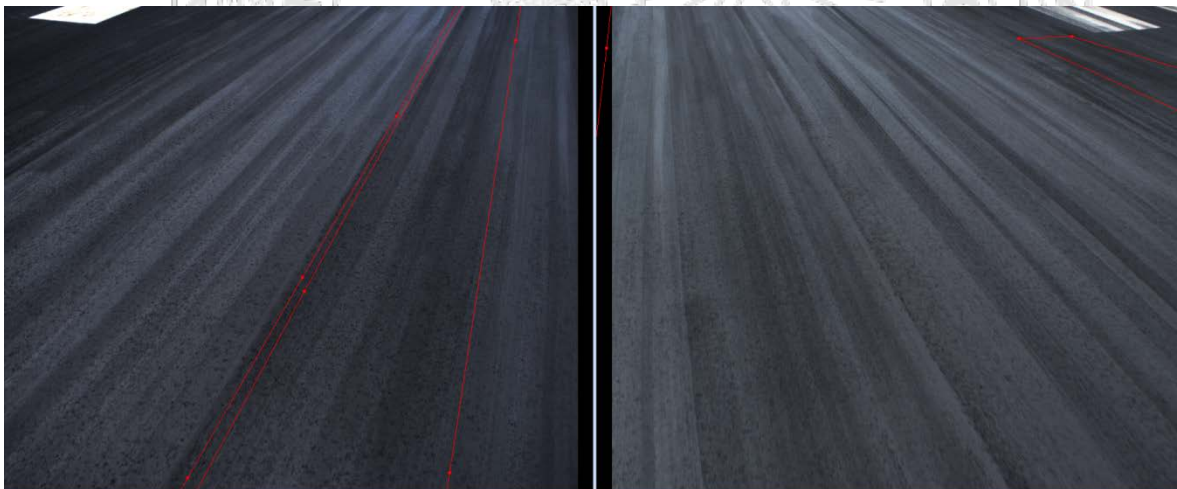
Figura A. 8 Desprendimiento de agregado. Carril 4

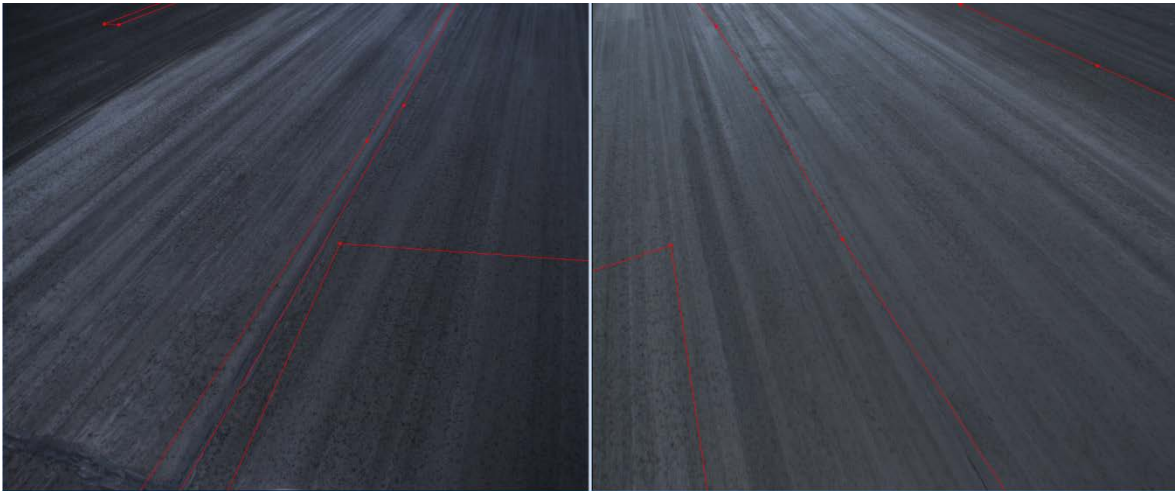
Figura A. 9 Grieta Longitudinal. Carril 4

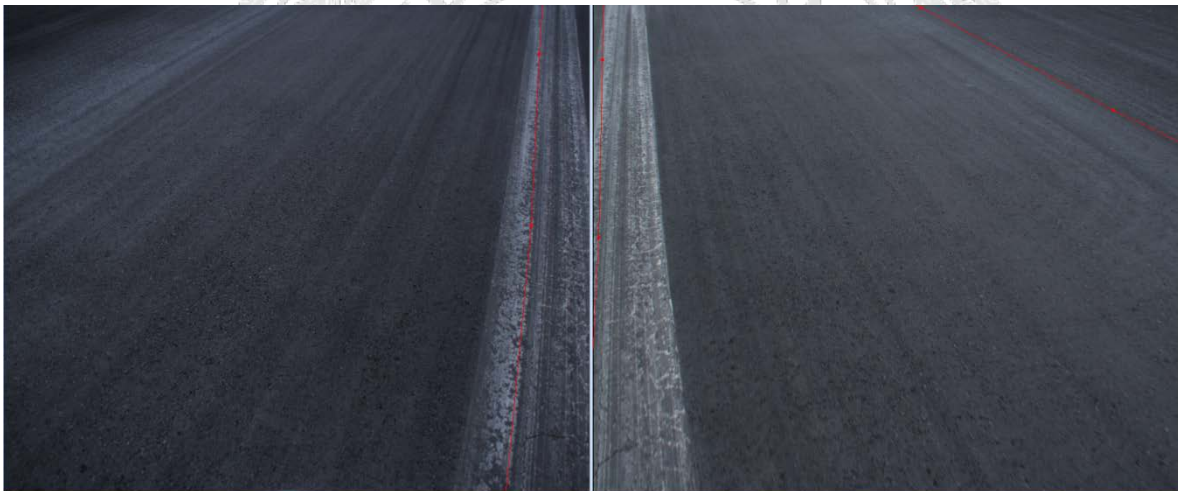
Figura A. 10 Piel de lagarto. Carril 4
