Laboratorio Nacional de
Materiales y Modelos Estructurales

INFORME DE EVALUACIÓN
LM-PI-UGERVN-11-2013

RUTA NACIONAL N°126
PUENTE CATARATA LA PAZ

San José, Costa Rica
Setiembre, 2013

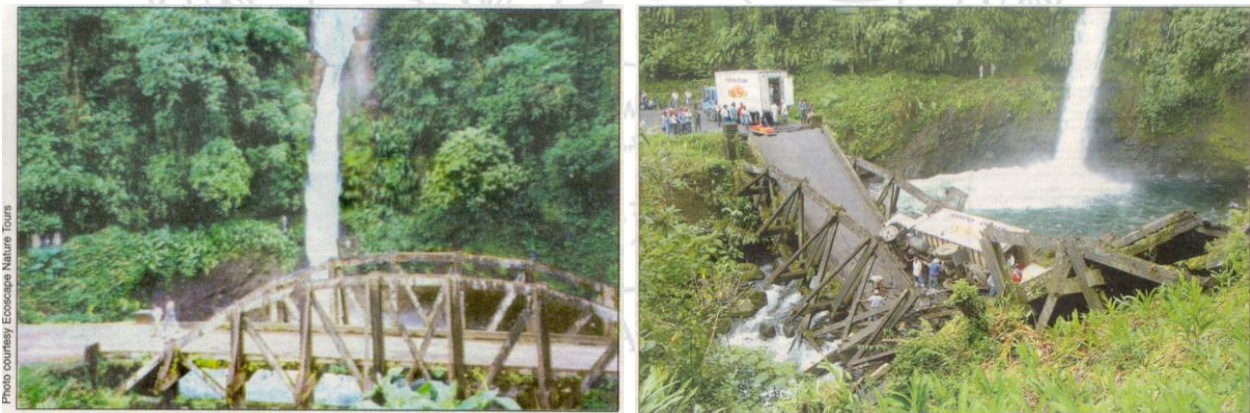
El puente original, consistía en una estructura de arcos de madera sobre dos bastiones de concreto, con una longitud de ~30 m y un ancho de ~4 m. Este puente contaba con un solo carril de paso. En el 2002, un año antes de su caída, la estructura recibió mantenimiento por parte del CONAVI, el cual entre otras labores incluyó la colocación de una nueva capa asfáltica sobre la superficie de ruedo. El viernes 17 de octubre del 2003, el paso de dos camiones pesados, uno cargado de tucas de madera y finalmente otro cargado con pollos hacen que el puente se partiera a la mitad y colapsara, destruyéndolo completamente (Tico Times-24 de Octubre 2003).

Fotografías 1 y 2. Puente original de madera sobre el Río La Paz Grande antes y después del colapso por el paso de vehículos pesados (Fotografías del Tico Times 2003).

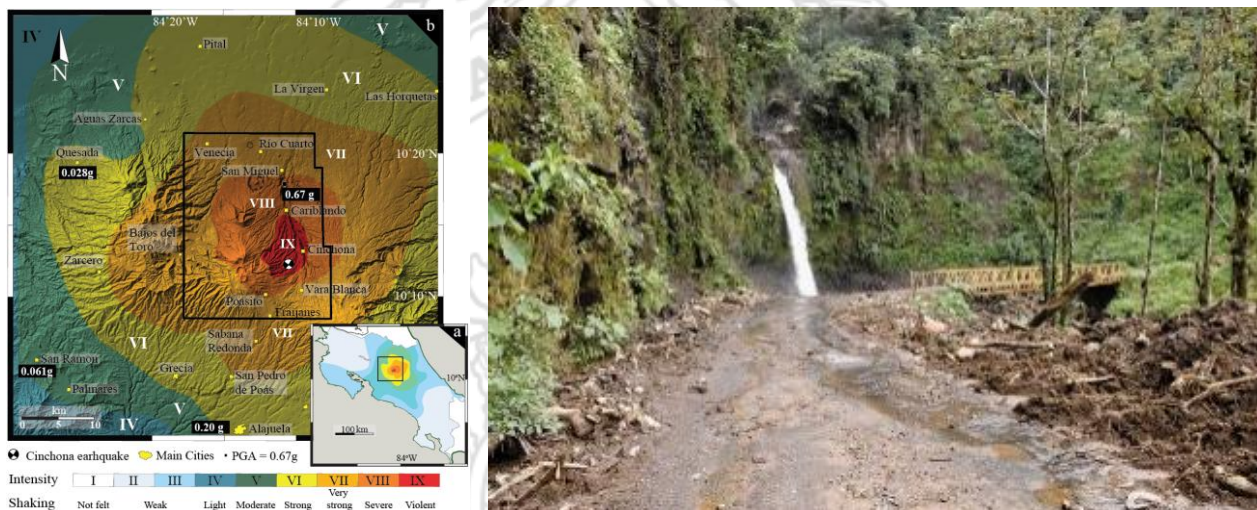
Figura 2. Mapa de intensidades IMM y valores de aceleraciones generados por el terremoto de Cinchona, el sitio de la Catarata La Paz presentó intensidades máximas de IX-VIII (Ruiz 2012). **Fotografía 3.** Se observa el puente Bailey frente a la Catarata La Paz en buen estado después del Terremoto de Cinchona (Periódico al Día 2009).

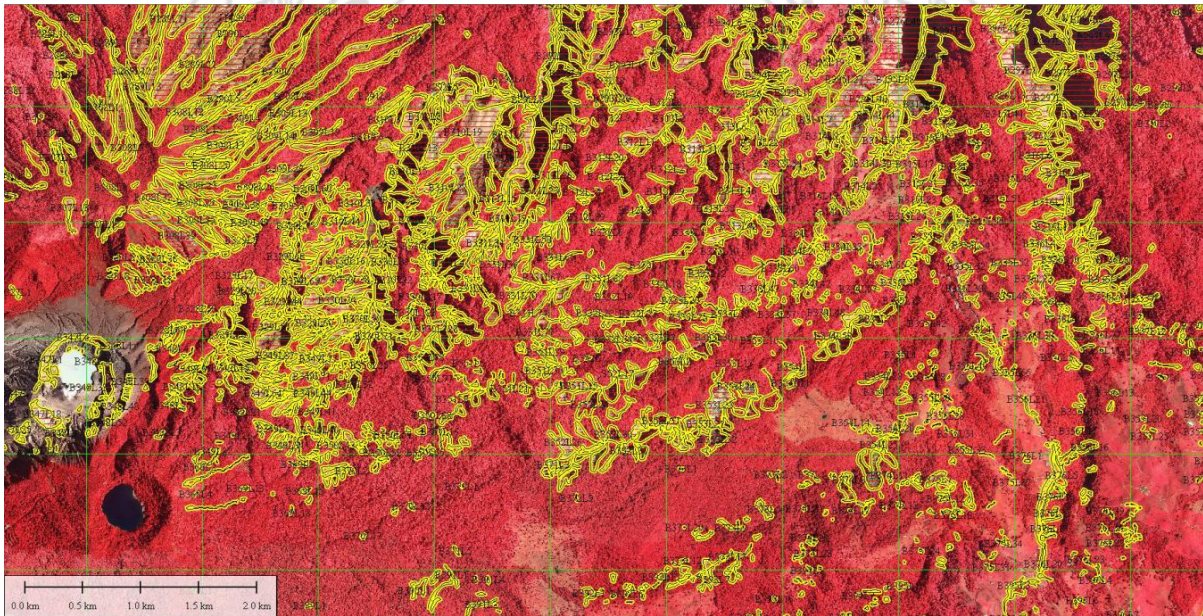
Pese a que el puente Bailey no se vio afectado directamente por el Terremoto de Cinchona, ni por los deslizamientos disparados por el movimiento, toda esta zona y sus microcuencas quedaron muy alteradas e inestables. En las cabeceras de las cuencas, las laderas de los ríos y quebradas, quedó acumulado material suelto que incluye, rocas, suelo, troncos, material vegetal, escombros, etc. Este material suelto, en taludes con pendiente alta y sin de vegetación es muy propenso a caer por gravedad y represar los cauces de los ríos, generado que con la combinación de lluvias intensas, se generen aludes torrenciales (cabezas de agua) como la del pasado 16 de setiembre, que fue el evento que finalmente destruyó el puente Bailey colocado en el 2003. Esta avenida produjo también daños en los taludes inferiores de la ruta de acceso al puente, tanto hacia Vara Blanca como hacia Cinchona.

Figura 3. Se muestra en amarillo parte del inventario de deslizamientos disparados por el Terremoto de Cinchona del 2009 en el sector este del volcán Poás. El levantamiento de deslizamientos se realizó mediante el uso de imágenes LIDAR (Ruiz 2012).

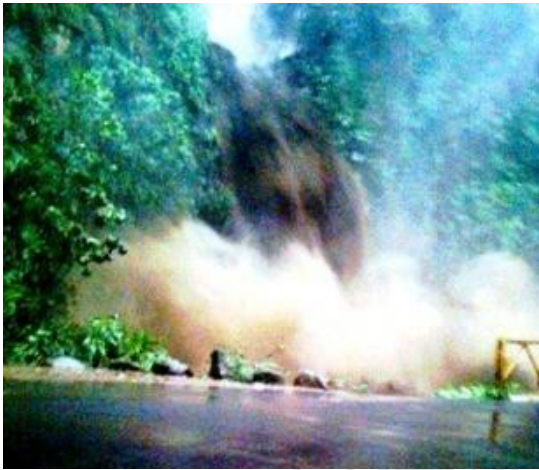
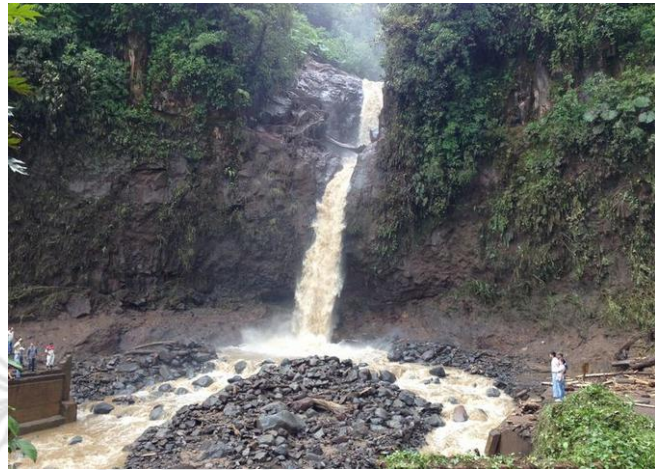
Fotografía 4. Se muestra el alud torrencial de setiembre del 2013 que destruyó el puente Bailey colocado en el 2003 (crhoy.com 2013). **Fotografía 5.** Sitio donde se encontraba colocado el puente Bailey arrasado, nótese que la caída de bloques de tamaño métrico ha reducido la capacidad hidráulica del cauce. (La Nación 2013).

- Se determinó que la cabeza de agua del 16 de setiembre del 2013, se originó probablemente por el represamiento de escombros, material y suelo removido por deslizamientos disparados por el Terremoto de Cinchona y que por gravedad y escorrentía bajaron al cauce del río represándolo.

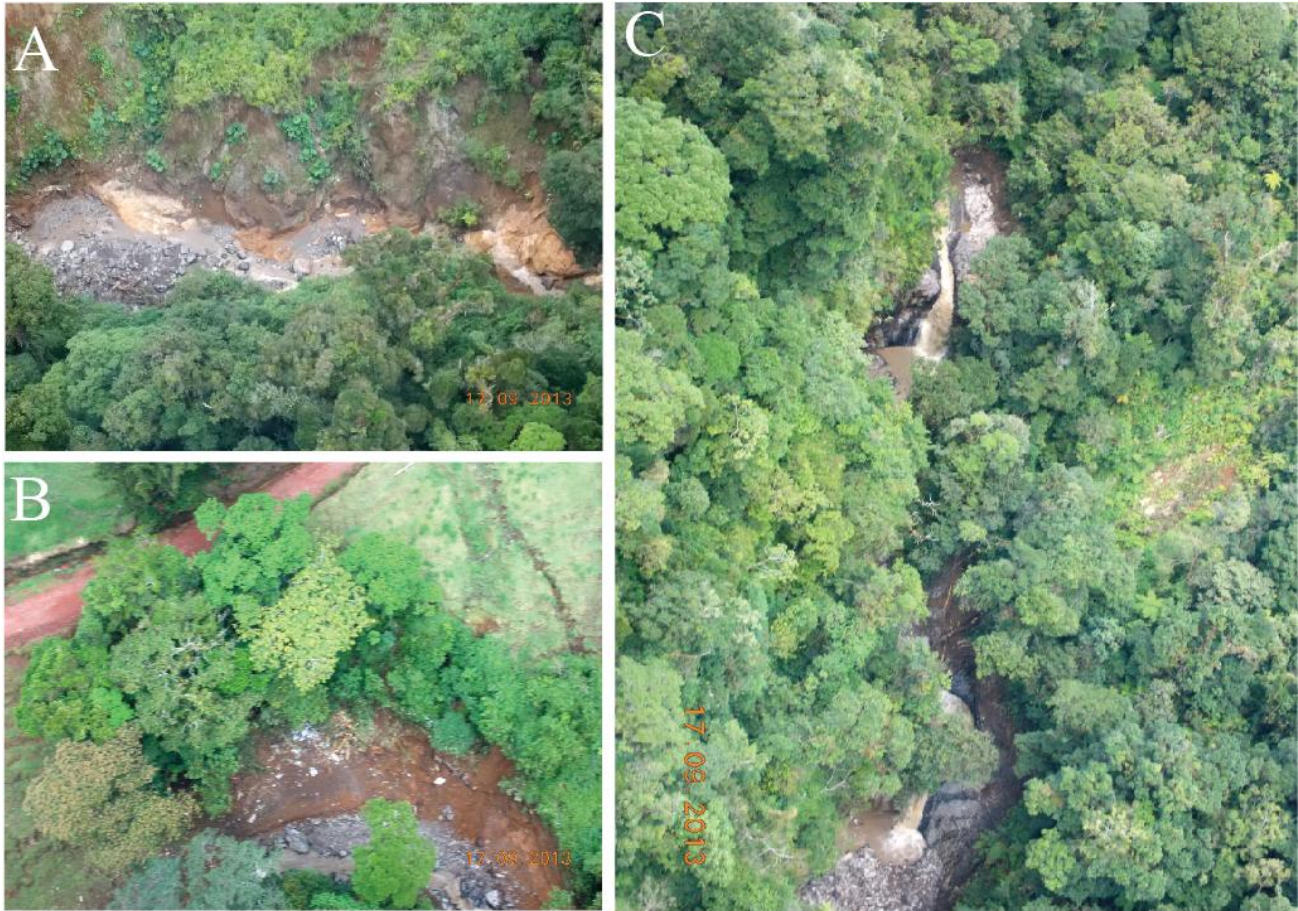
- El cauce del Río La Paz Grande aguas arriba de la Catarata la Paz se observó limpio y sin represamiento por materiales. Sin embargo, las laderas y taludes de este río y otros de la zona, aún presentan una cantidad considerable de materiales sueltos.

- Se determinó que es muy probable que en lo que resta de la temporada lluviosa del 2013 y en los próximos años, se vuelvan a generar aludes torrenciales en esta microcuenca y otras de la zona del volcán Poas.

Fotografía 5 (A). Vista de cauce de Rio La Paz Grande aguas arriba de sitio de Catarata la Paz, se observa como el cauce está libre de obstáculos importantes y sus taludes aun sin vegetación por los deslizamientos del Terremoto de Cinchona. **Fotografía 6 (B)** Se observan escombros, y material suelto que eventualmente podría represar cauce. **Fotografía 7 (C).** Saltos en el cauce libre de Rio La Paz Grande. (Fotografías de LanammeUCR).

- Se recomienda que de reabrir la Ruta Nacional No. 126, se realicen estudios específicos en los que se busquen nuevas soluciones a los problemas identificados en esta ruta y no que se vuelva a reconstruir la vulnerabilidad.
- Se sugiere como ya se había planteado en varios de los trabajos realizados en la zona y referenciados aquí, que se instale un sistema de monitoreo y alerta temprana de aludes torrenciales y deslizamientos en zonas que ya han sido identificadas en los estudios previos.
- Para el monitoreo se recomienda colocar cámaras y también se sugiere proporcionar de radios de comunicación y entrenamiento a los vecinos que vivan en las partes altas de las cuencas para que informen y alerten sobre posibles cabezas de agua que podría afectar la ruta y poblaciones cercanas.
