# INFORME DE CIERRE DE LA AUDITORÍA TÉCNICA LM-AT-133-18 AL PROYECTO:

Diseño y Construcción de la Carretera La Abundancia – Florencia y Radial Ciudad Quesada, Carretera San Carlos, Ruta Nacional No. 35  
Licitación Pública Internacional No. 2013LI-000011-ODE00

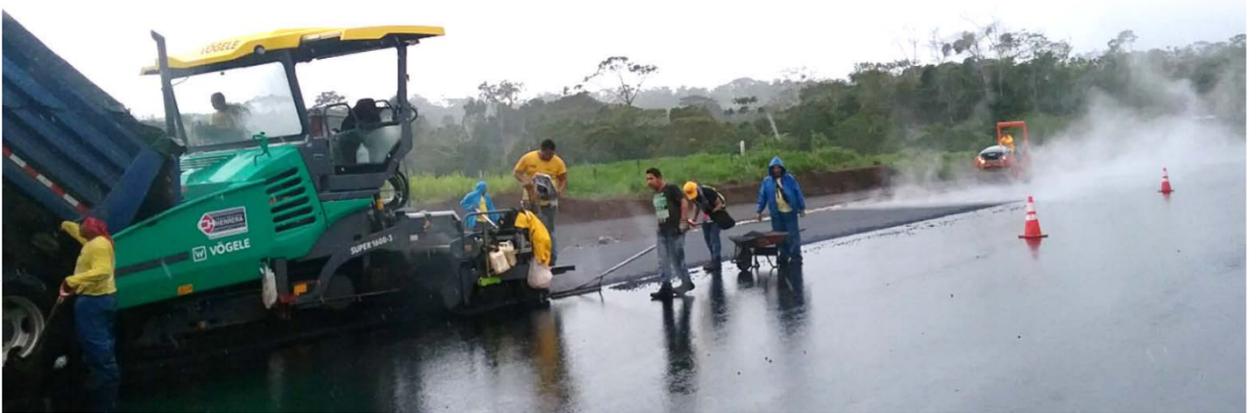
Riego de liga aplicado sobre la capa de base estabilizada. Estación 42+150.  
Fecha: 16-02-2018. Fuente: LanammeUCR.

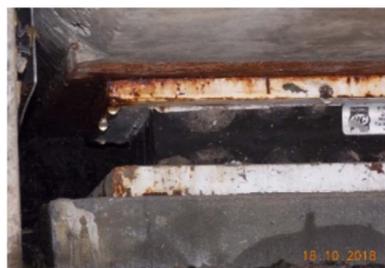
- En el puente sobre el río Peje de la Radial Ciudad Quesada, la losa presentó agrietamiento transversal debido a controles débiles y malos cuidados durante el curado del concreto.
- Se evidenció la filtración de agua hacia los apoyos de los puentes del tronco principal de la vía y de la Radial Ciudad Quesada.

Condición de apoyos en bastión de puente río Peje (E5).  
Fecha de la fotografía 18 de octubre 2018. Fuente: LanammeUCR.

- Monitorear el desempeño del pavimento para detectar la presencia de deterioros prematuros y ejecutar de forma oportuna la reparación o mantenimiento antes de que se generen daños más severos.
- Tomar acciones correctivas y preventivas para solventar el problema de filtración de aguas a los apoyos de los puentes del proyecto, de manera que se garantice la durabilidad de las obras.
