Informe Final LM-AT-133-2018

Informe de Cierre de la Auditoría Técnica al proyecto: Diseño y Construcción de la Carretera La Abundancia – Florencia y Radial Ciudad Quesada, Carretera San Carlos, Ruta Nacional No. 35

Licitación Pública Internacional No. 2013LI-000011-0DE00

Preparado por:
Unidad de Auditoría Técnica
LanammeUCR

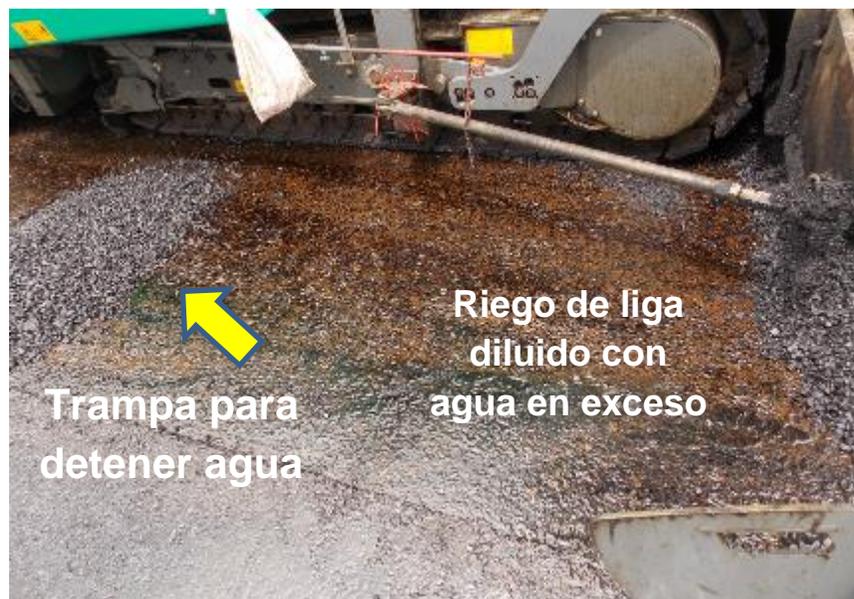
“Evaluación de efectos: La mezcla asfáltica en caliente es sumamente susceptible al daño por humedad, en el proceso de colocación cuando aún no se ha sellado ni compactado al nivel requerido por las especificaciones, aún más cuando el agua escurre por la mezcla recién extendida de la pavimentadora.

Figura 45. Colocación de mezcla asfáltica sobre riego de liga afectado por lluvia. Estacionamiento 40+700.

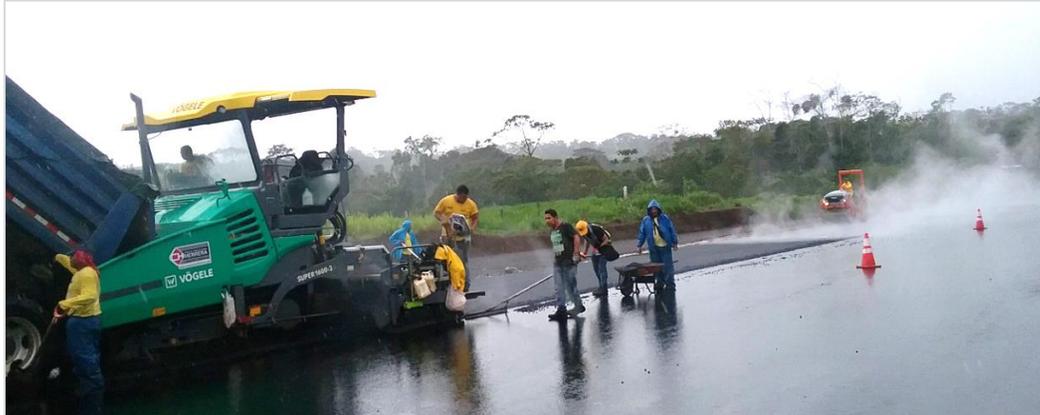
Figura 46. Colocación de mezcla asfáltica en condición lluviosa. Estacionamiento 40+600. Fecha de la fotografía 29-jun-2018. Fuente: LanammeUCR.

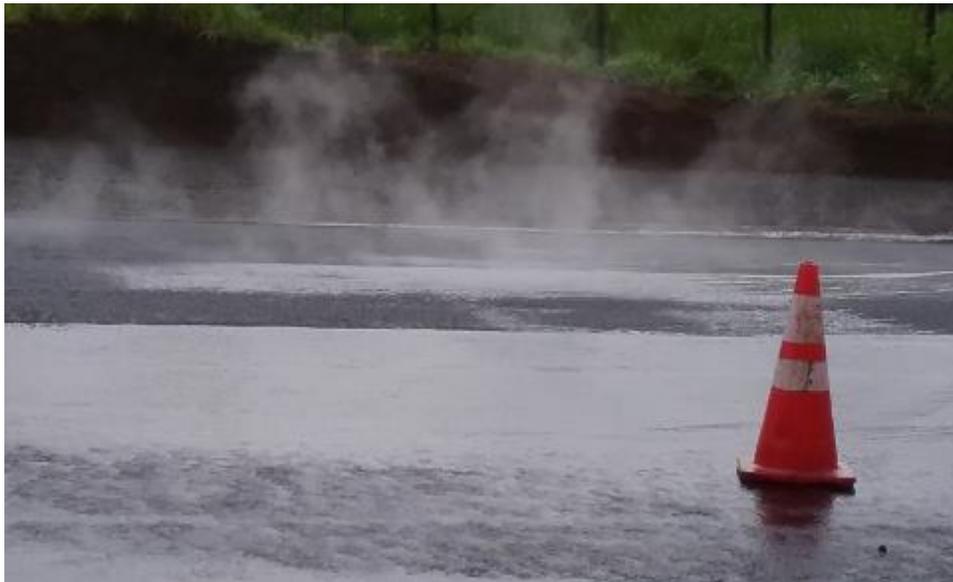
Figura 47. Agua acumulada dentro de la mezcla asfáltica sin compactar. Estacionamiento 40+650. Fecha de la fotografía 29-jun-2018. Fuente: LanammeUCR.

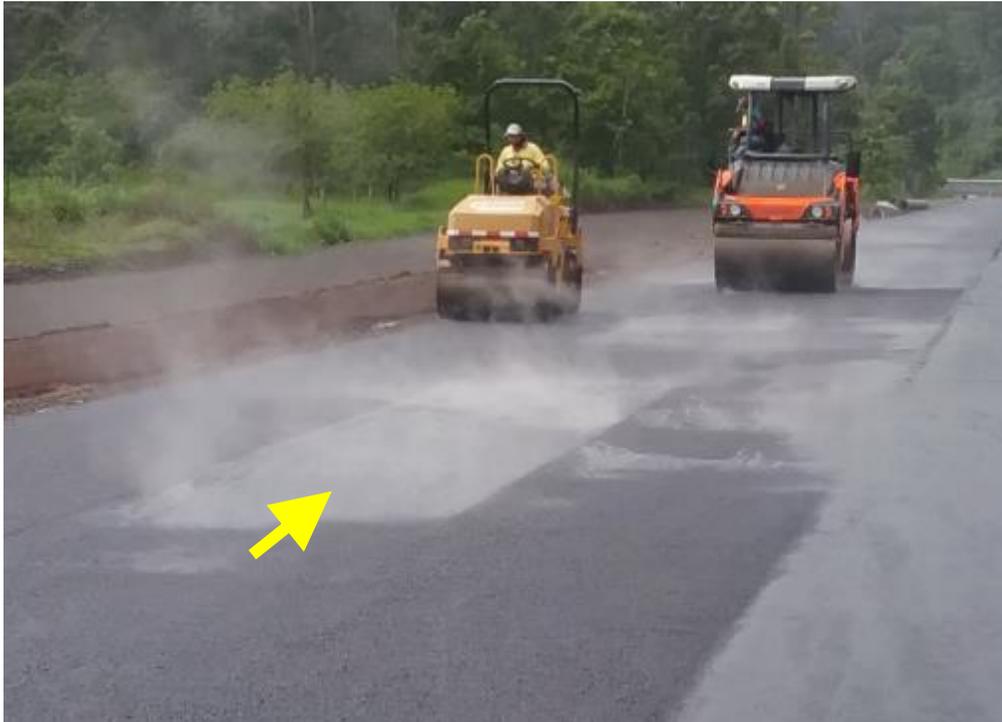
Figura 48. Compactación evidenciaba una cantidad considerable de agua que salía de la mezcla.
Estacionamiento 40+650.

Por otra parte, se presenta la afectación del agua que penetra entre la mezcla asfáltica, la cual afecta la adherencia entre las partículas que conforman la mezcla asfáltica, promoviendo el desprendimiento de estas y consecuentemente generando deterioros importantes que serían progresivos al corto plazo. Esto es lo que se llama el daño por

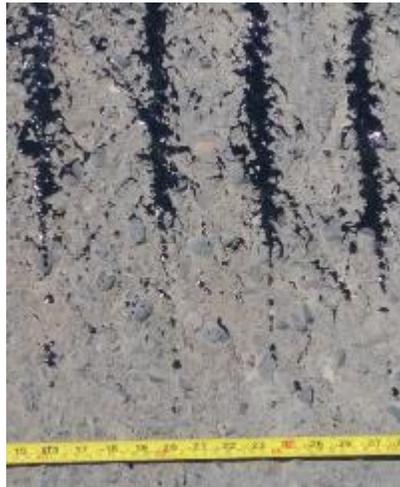
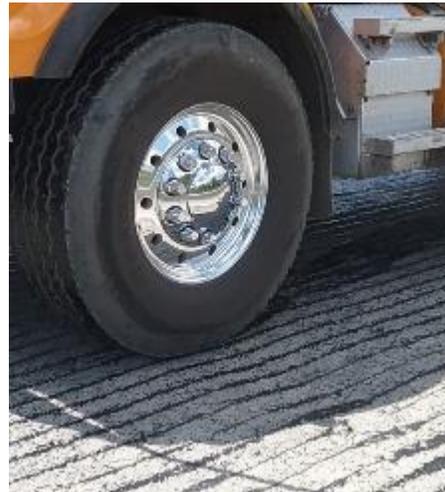
Figura 49. Riego de liga aplicado sobre la capa de base estabilizada. Estación 42+150.
Fecha: 16-02-2018. Fuente: LanammeUCR.

Del mismo modo, se debe evitar aplicar una cantidad en exceso que pueda afectar la consistencia de la adhesión entre la base y la mezcla asfáltica. La aplicación excesiva de emulsión provoca zonas de acumulación de ligante asfáltico que podrían afectar la adherencia aumentando el riesgo de ocurrencia de deterioros puntuales como desplazamientos o deformaciones de la carpeta asfáltica. La Unidad Ejecutora por medio del oficio UE-DCFQ-025-2018-39 del 7 de marzo de 2018, indicó que en el proyecto se implementó como oportunidad de mejora el cambio del camión distribuidor de asfalto por otro con las boquillas apropiadas, y describió los controles que sobre este procedimiento constructivo estaban implantados en el proyecto. Sin embargo, en la no-conformidad No. 20 de fecha 23 de abril de 2018, se evidencia que la acción correctiva no fue eficiente y efectiva, dado que la Supervisora declara los incumplimientos en la uniformidad de riego de liga durante la construcción de la capa intermedia de mezcla asfáltica como consecuencia de la forma de aplicación y las maniobras de la maquinaria y se reconoce el efecto negativo que esta situación tiene en la adherencia entre las capas del pavimento.

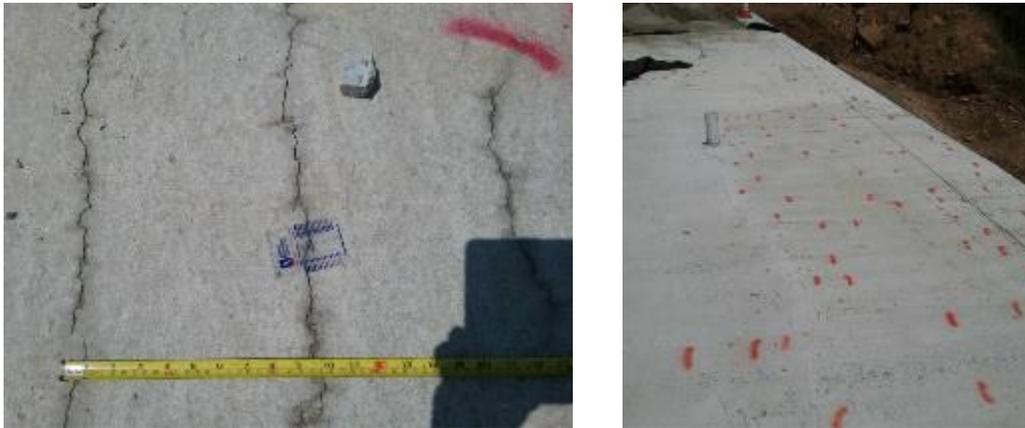
Hallazgo No.6: La losa del puente sobre Río Peje de la Radial Ciudad Quesada presentó agrietamientos transversales como consecuencia de las debilidades en los controles y cuidados ejecutados durante el curado del concreto de la losa.

Durante la visita realizada a la estructura de puente sobre el Río Peje (denominada como E-2) se observaron agrietamientos sobre la losa de diferentes grados de severidad en el sentido transversal con respecto al eje del puente, según se muestra en la Figura 54.

Figura 54. Agrietamientos en losa del puente sobre río Peje (E-2).
Fecha 09 de mayo de 2018. Fuente: LanammeUCR

*"(...) se trata de un problema de retracción temprana, **debido a la falta inicial de humidificación de la superficie con agua nebulizada y la colocación de una manta gruesa** alrededor de 2 horas después de la colocación del concreto. Esto se agravó por la inclinación de la losa al tender deslizarse, fue sostenida por las barras de acero, excepto en la zona del recubrimiento"* (Lo resaltado no es del texto original)

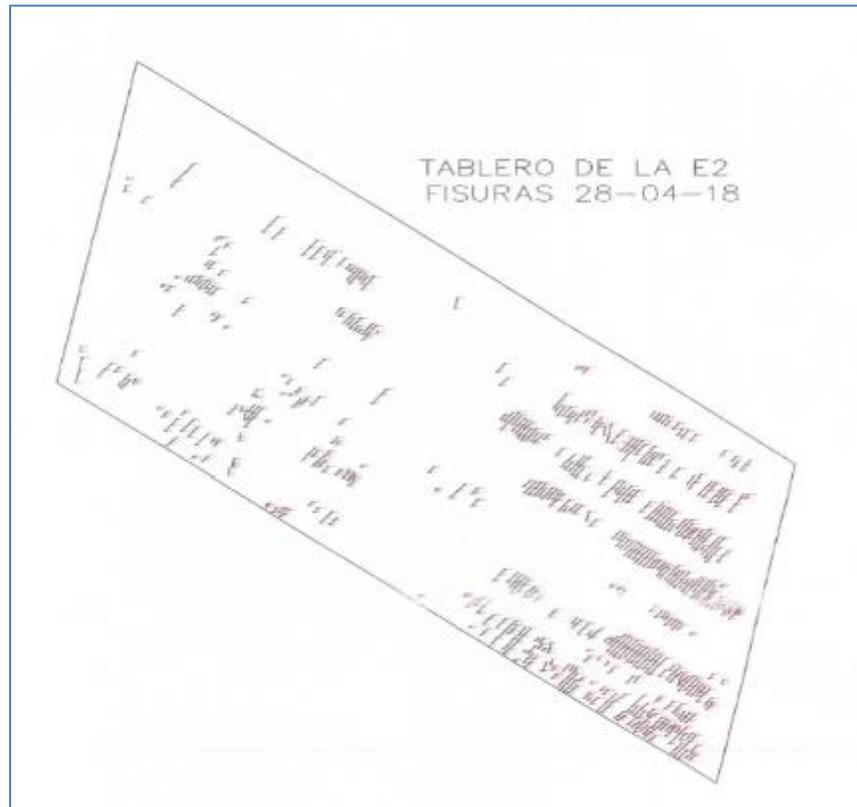
La Unidad Ejecutora remite su respuesta por medio del oficio UE-DCFQ-025-2018-094 de 25 de mayo de 2018, donde indica su valoración sobre la condición de agrietamiento del puente. La Unidad Ejecutora afirma que el fisuramiento de la losa es generalizado, según el levantamiento topográfico realizado, el 40% de la losa se encuentra agrietada lo cual compromete su vida útil (Oficio SGS-18-199-BBB del 24 de abril 2017) por lo que abren la no-conformidad No. 21. Ver Figura 55.

Figura 55. Levantamiento topográfico realizado por la Supervisora del agrietamiento de la losa E-2.
Fuente: Unidad Ejecutora proyecto Abundancia-Florencia.

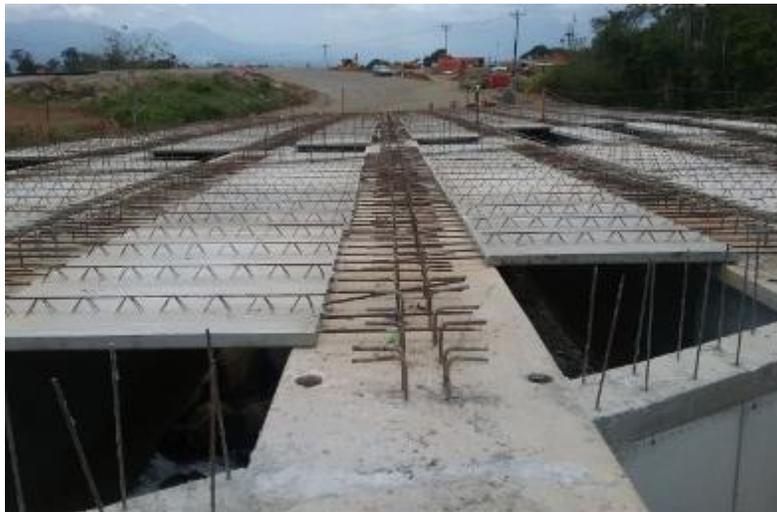
Con respecto a esta apreciación, el equipo auditor considera que no es posible determinar si las grietas alcanzaron la parte baja de la losa, dado que el puente está construido con prelosas que son elementos de concreto que se colocan apoyados sobre las vigas y sobre ellos se cola la losa del puente, como se muestra en la Figura 56.

Figura 56. Prelosas del puente E-2.

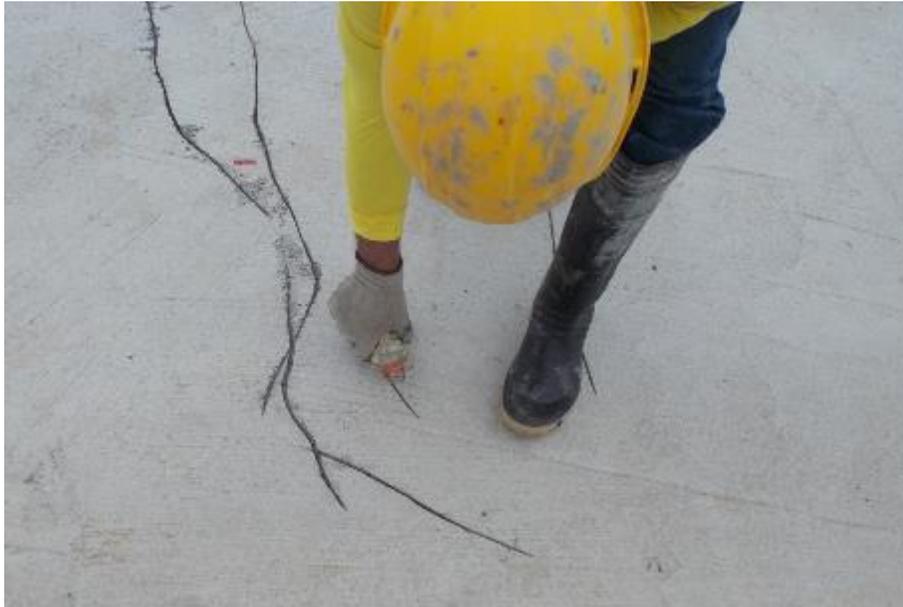
tuviera un mayor espesor. Con respecto a la reparación propuesta, el PIE-LanammeUCR no garantiza que todas las fisuras sean rellenadas y por lo tanto no se garantiza la durabilidad de la losa durante la vida útil de 75 años. Además, no se presenta un procedimiento para la detección de grietas con el fin de determinar cuáles se deben inyectar y cuales se deben rellenar por gravedad.

Figura 57. Colocación por gravedad del material de relleno de grietas en la losa E-2.
Fecha de la fotografía 07-06-2018. Fuente: LanammeUCR.

" (...) Se presentaron fallas graves en el colado de la losa del puente. Estas fallas pueden impedir que la losa pueda alcanzar una vida útil de 75 años aun con el método de reparación sugerida. Por lo tanto, recomiendo la demolición y reconstrucción de la losa."

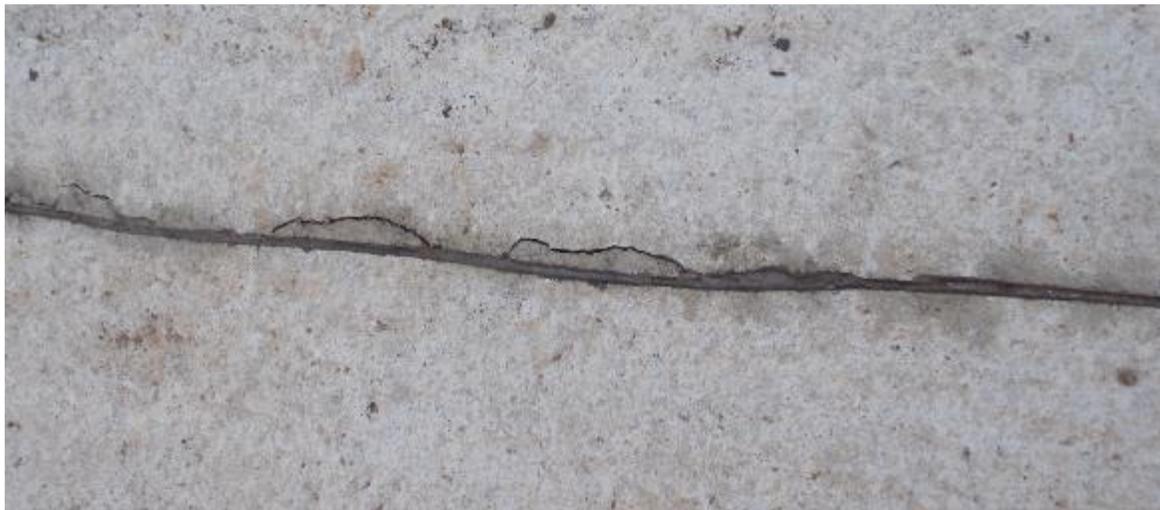
Figura 58. Grieta rellenada parcialmente con el material de sellado.
Fecha de la fotografía 7 de junio de 2018. Fuente: LanammeUCR

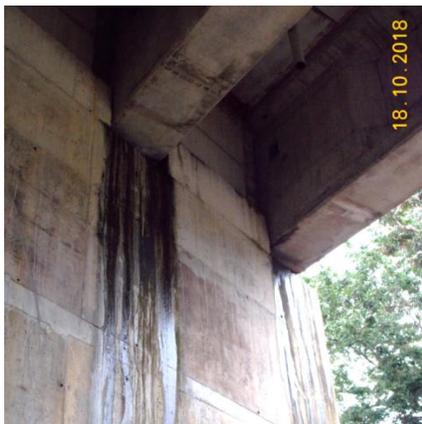
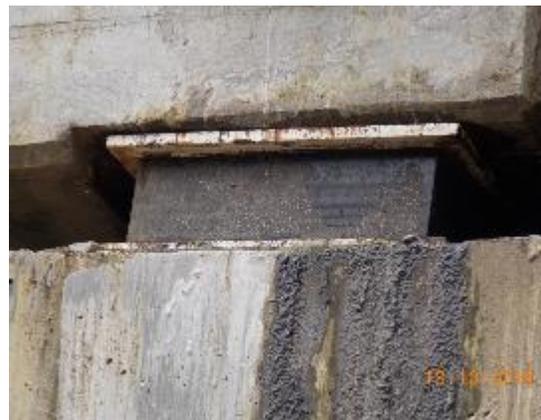
Hallazgo No.7: Se evidenciaron deterioros en los puentes del Tronco Principal de la vía y la Radial Ciudad Quesada como consecuencia de la filtración de agua hacia los apoyos y la discontinuidad de la junta de expansión.

Figura 59. Condición de apoyo en bastión de puente Quebrada San Pedro(E1).
Fecha de la fotografía 18 de octubre 2018.Fuente: LanammeUCR.

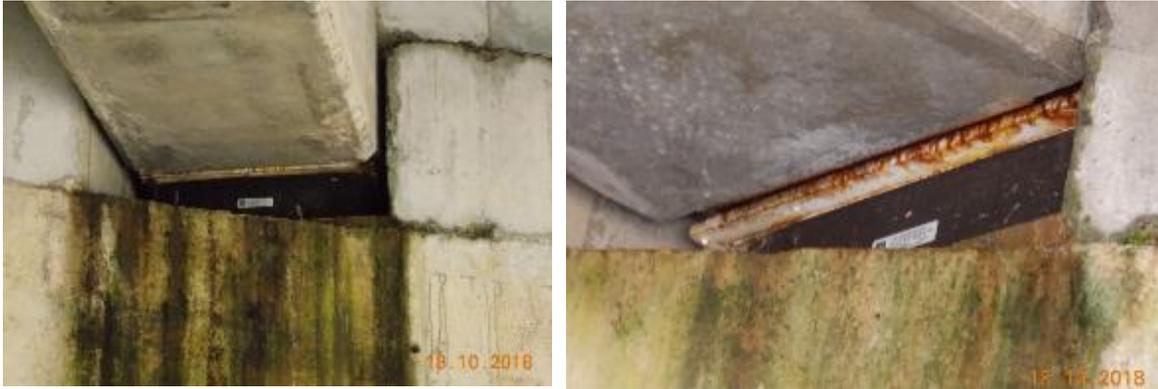
Figura 60. Condición de apoyos en bastión de puente Río Peje No. 1 (E2).
Fecha de la fotografía 18 de octubre 2018. Fuente: LanammeUCR.

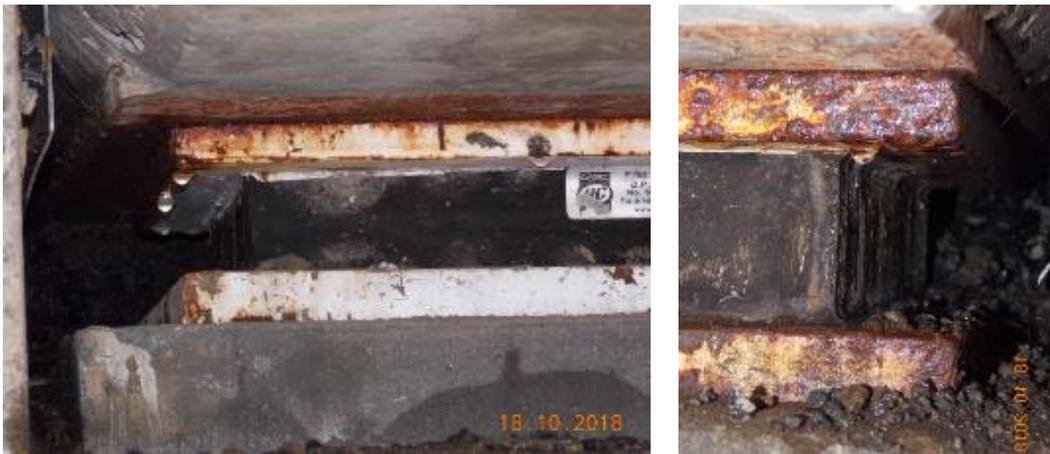
Figura 61. Condición de apoyos en bastión de puente río Peje (E5).
Fecha de la fotografía 18 de octubre 2018. Fuente: LanammeUCR.

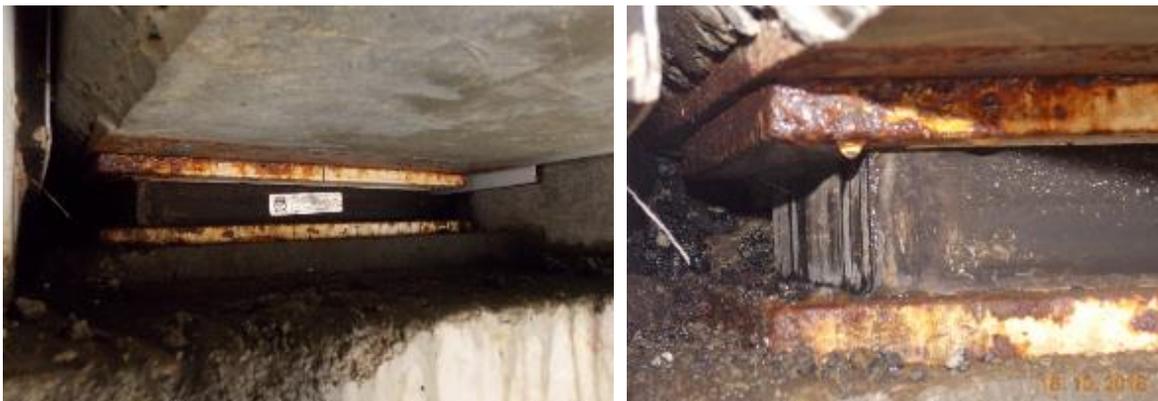
Figura 62. Condición de oxidación en algunos apoyos en bastión de puente río Peje(E6).
Fecha de la fotografía 18 de octubre 2018. Fuente: LanammeUCR.

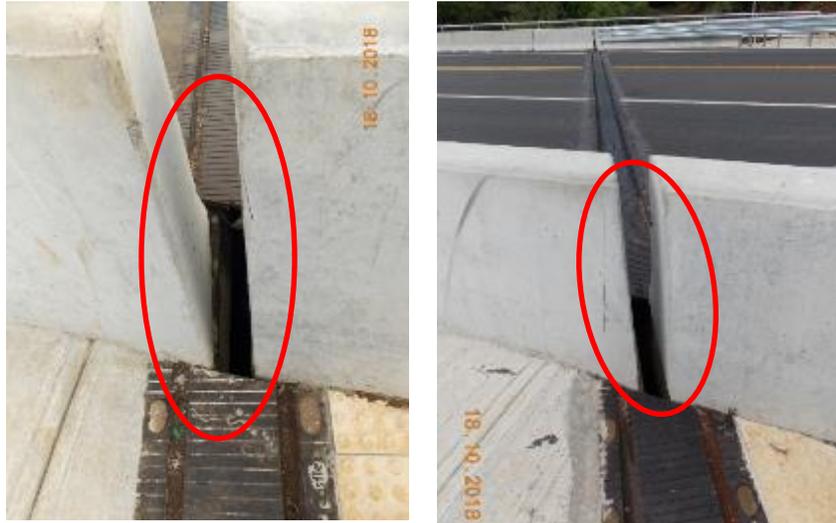
Figura 63. Discontinuidad de junta de expansión en barrera tipo “New Jersey” que divide la calzada de la acera peatonal. Puente Quebrada San Pedro y río Peje (E1 y E2 respectivamente). Fecha de la fotografía 18 de octubre 2018. Fuente: LanammeUCR.

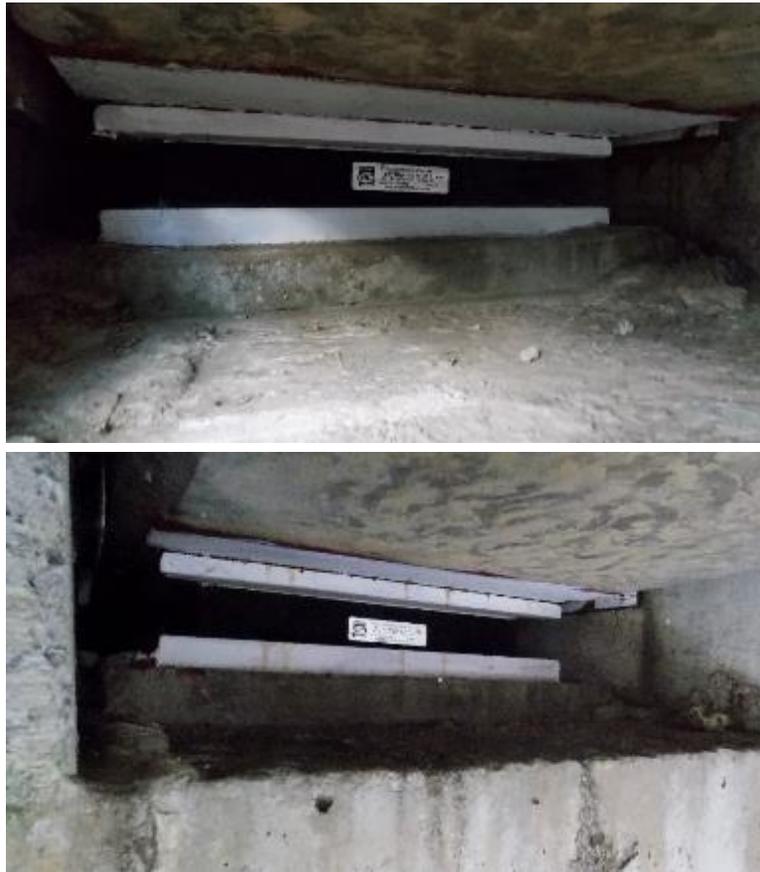
Figura 64. Reparaciones aparentes en los apoyos del puente río Peje(E5) en Florencia.
Fecha de la fotografía: 27 de marzo 2019. Fuente: LanammeUCR.

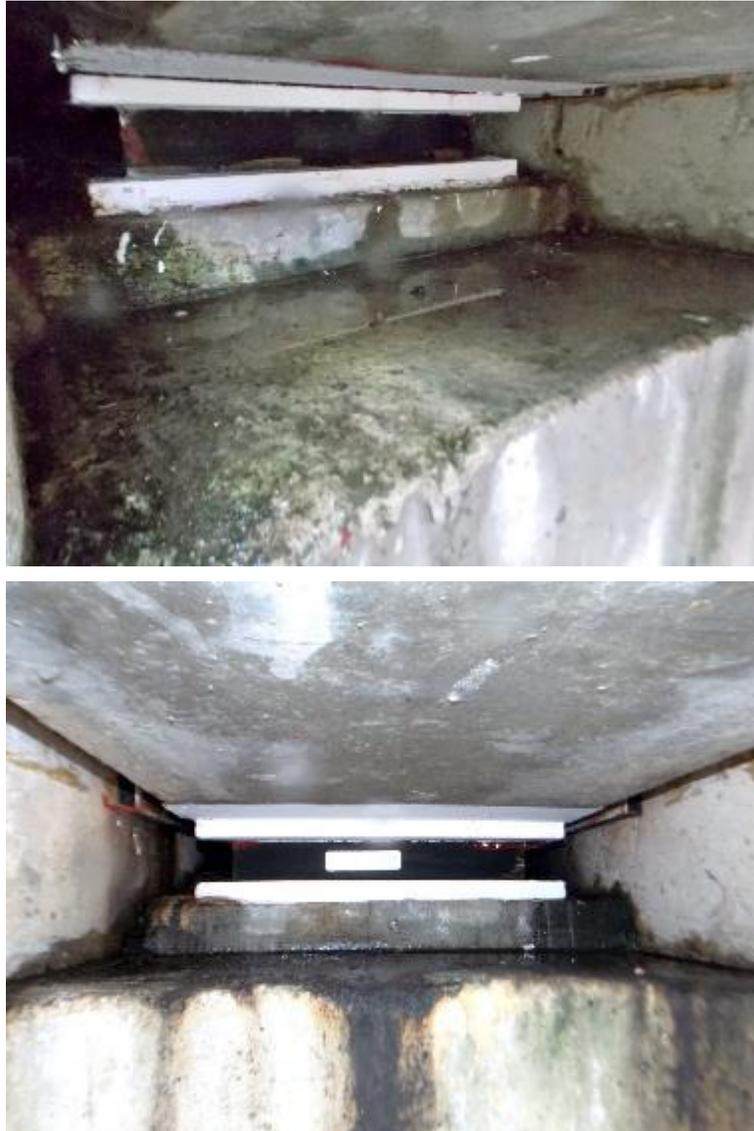
Figura 65. Acumulación de agua y corrosión en algunos apoyos del puente río Peje(E5) en Florencia.

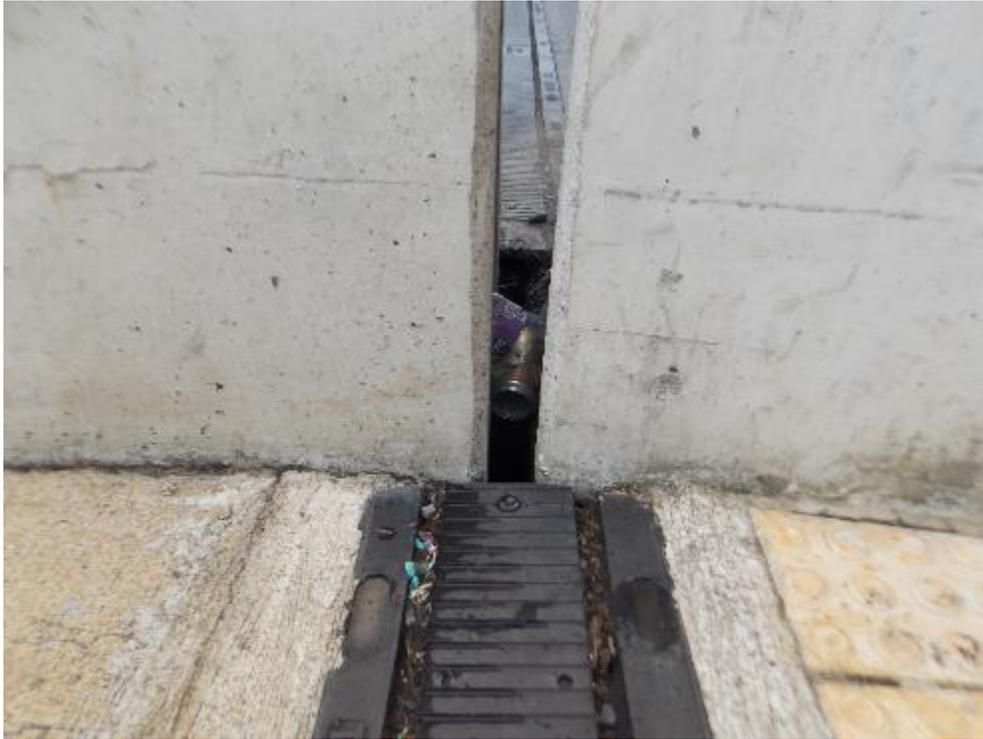
Figura 66. Discontinuidad y acumulación de basura en la junta de expansión del puente río Peje (E5) en Florencia. Fecha de la fotografía 10 de mayo de 2019. Fuente: LanammeUCR.
