### CONSTRUCCIÓN DE PASO A DESNIVEL EN INTERSECCIÓN GARANTÍAS SOCIALES, RUTA NACIONAL NO.39

#### Informe de Auditoría Técnica: LM-AT-044-2019 Calidad de materiales y prácticas constructivas del proyecto Construcción de Paso a desnivel en Intersección Garantías Sociales, Ruta Nacional No.39

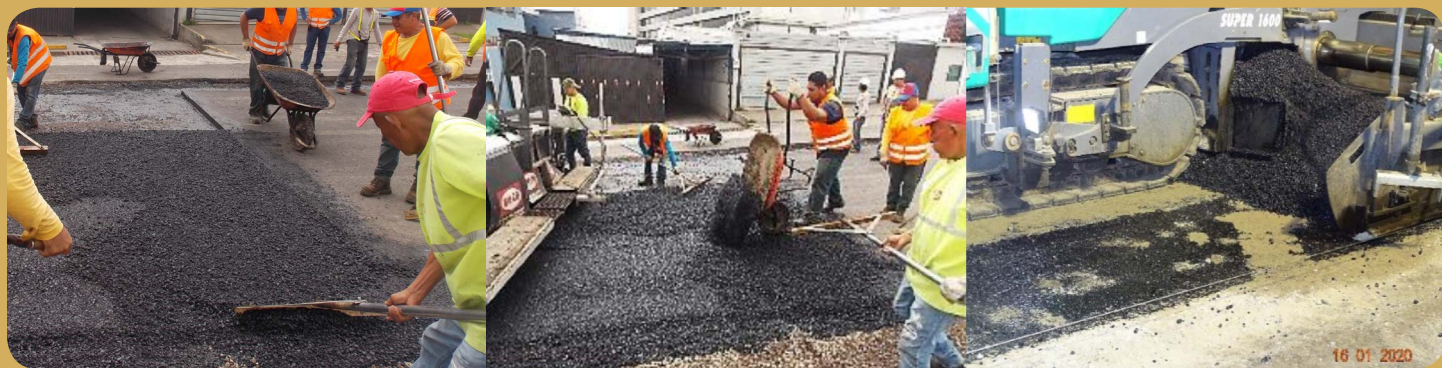
- Inconsistencias en la información básica utilizada para el dimensionamiento de las estructuras de pavimento.
- Debilidades técnicas en la ejecución y control de los trabajos relacionadas con la colocación bajo lluvia, aplicación del riego de liga y manipulación de la mezcla asfáltica caliente.

#### Manipulación de la mezcla asfáltica caliente:

- Se recomienda que, durante el uso de mezclas asfálticas modificadas, para mejorar el desempeño por fatiga y deformación permanente, utilizar mecanismos de control de calidad y colocación más estrictos para minimizar el riesgo de que la inversión realizada no tenga el desempeño esperado.

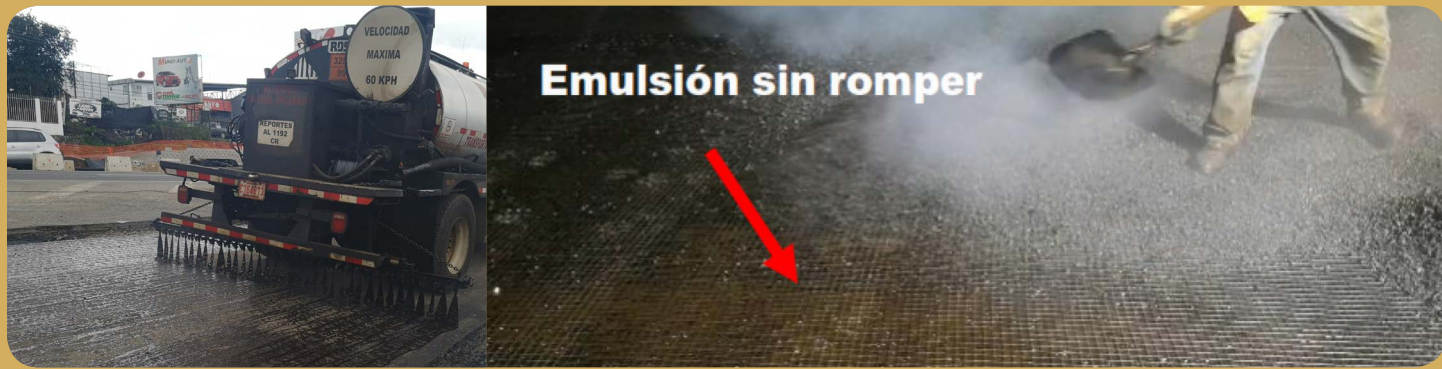
#### Aplicación del riego de liga:
