Programa de Infraestructura del Transporte (PITRA)

LM-PI-UP-PC10-2013

INSPECCIÓN DEL PUENTE SOBRE EL RÍO GRANDE RUTA NACIONAL No.27

San José, Costa Rica
26 de noviembre de 2013

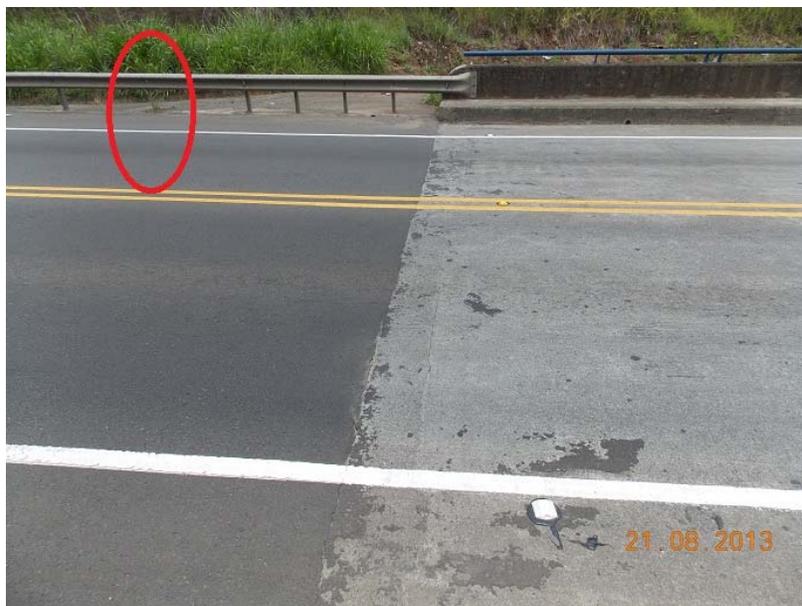
Elementos	Observaciones	Recomendaciones
2.1. Barrera vehicular	No se observó daños.	No hay recomendaciones
2.2. Guardavías	Ausencia de elementos verticales en el guardavías del acceso sur - costado oeste (ver figura 1). Faltante de pernos en al acceso sur costado oeste (ver figura 2).	Reponer los elementos faltantes
2.3. Aceras y sus accesos	El puente contaba con aceras de 0,90 metros de ancho, además no hay accesos, incumpliendo los requerimientos de la Ley 7600. No se observó tránsito peatonal durante la visita de inspección.	Considerar la construcción de accesos a la acera siguiendo los requerimientos de la ley 7600.

Figura 1: Ausencia de elemento vertical en guardavía del acceso este costado sur

3. Reponer los elementos faltantes de los guardavías.
4. Construir accesos que cumplan con la ley 7600.
5. Instalar marcadores de objetos e iluminación en los accesos.
6. Proveer ductos de extensión a los desagües del puente que impidan la descarga de agua sobre la viga cajón o proporcionar una tubería que conecte a todos los ductos de desagüe para su adecuada descarga al río.
7. Establecer un programa de mantenimiento rutinario de puentes que involucre entre varias actividades la limpieza de bordillos, ductos de desagüe, drenajes de juntas y sedimentos alrededor de los apoyos.
8. Proteger los taludes laterales de los accesos y los taludes frente a los bastiones contra la erosión.
9. Impermeabilizar la losa. Asesorarse con una empresa especializada.

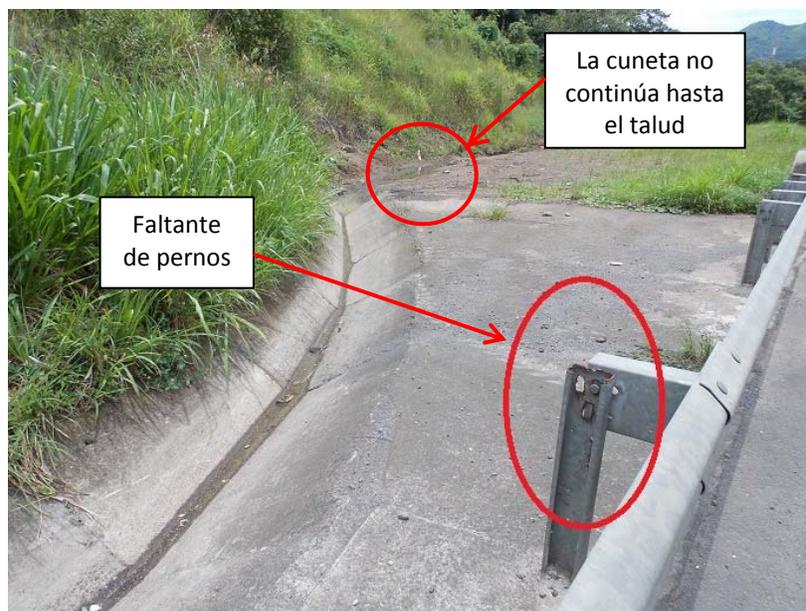
Figura 2: Faltante de pernos que conectan los guardavías al poste del acceso sur-costado oeste. Además la cuneta no continúa hasta el talud.

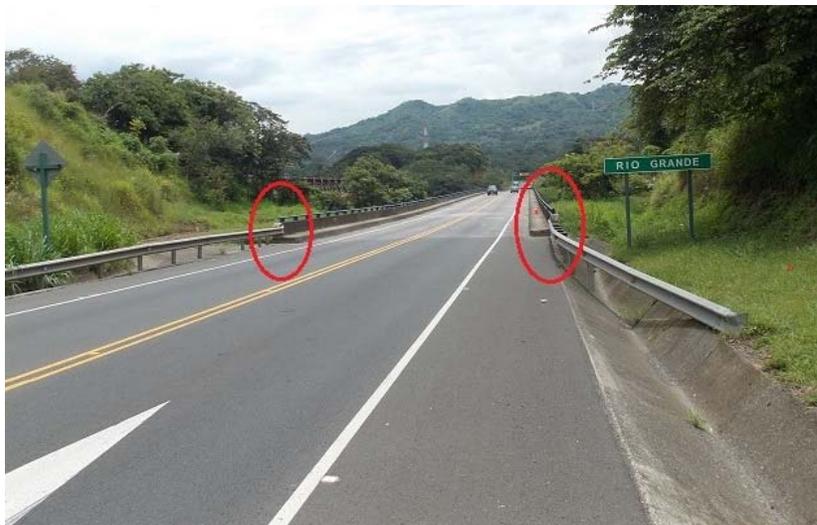
Figura 3: Ausencia de marcadores de objetos. Caso del acceso este.

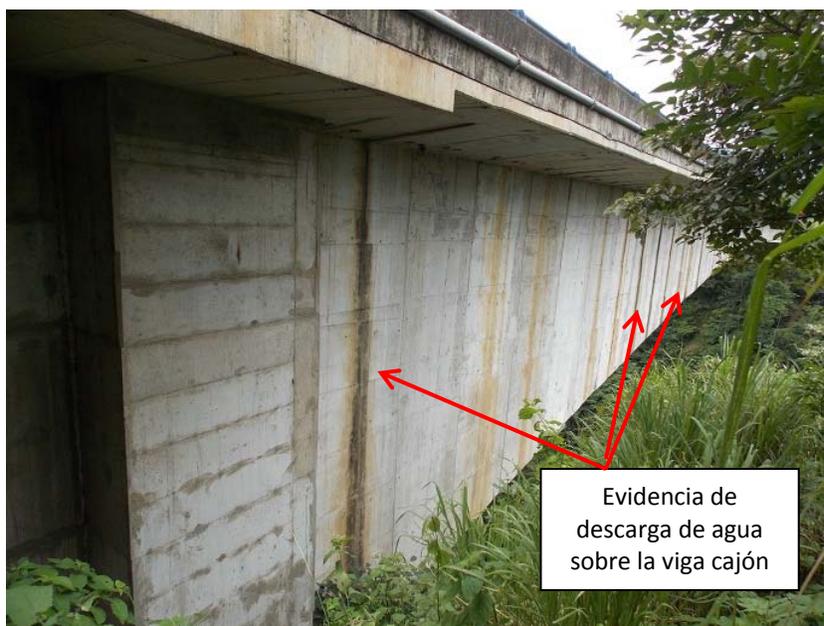
4.2. Vigas Principales de concreto	La viga presentaba manchas de humedad debido a la descarga de agua desde los ductos de drenaje (ver figura 4).	Conectar los tubos de desagüe a un tubo de recolección ubicado de tal manera que no genere erosión de los taludes y no descargue sobre la viga cajón.

Figura 4: Manchas producto de la descarga de agua sobre la viga cajón desde los ductos drenajes que no cuentan con tubos de extensión.

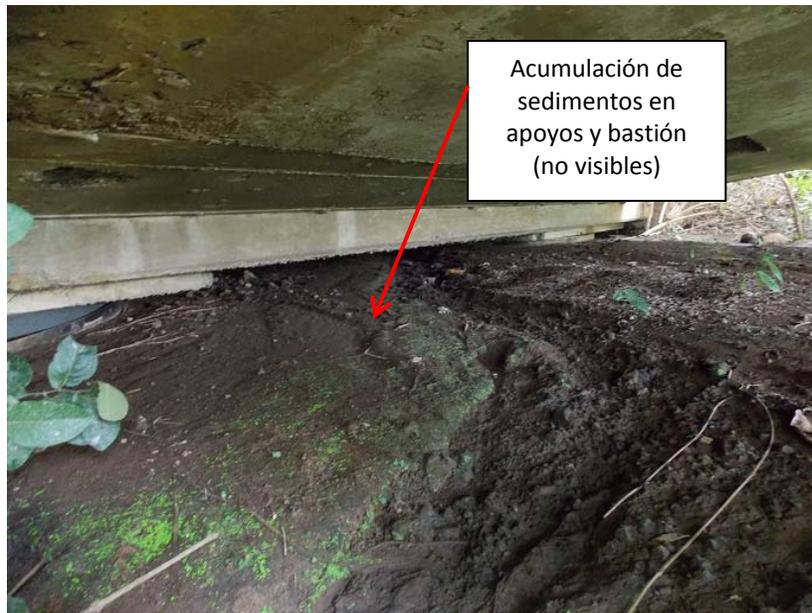
Figura 5: Acumulación de sedimentos sobre el bastión 2 y los apoyos, los cuales no son visible debido a este problema.

1. Limpiar con carácter de urgencia los sedimentos acumulados alrededor de los apoyos ubicados sobre el bastión 2.
2. Realizar una evaluación detallada de los apoyos, luego de la limpieza respectiva, para determinar su estado actual y necesidades de mantenimiento.

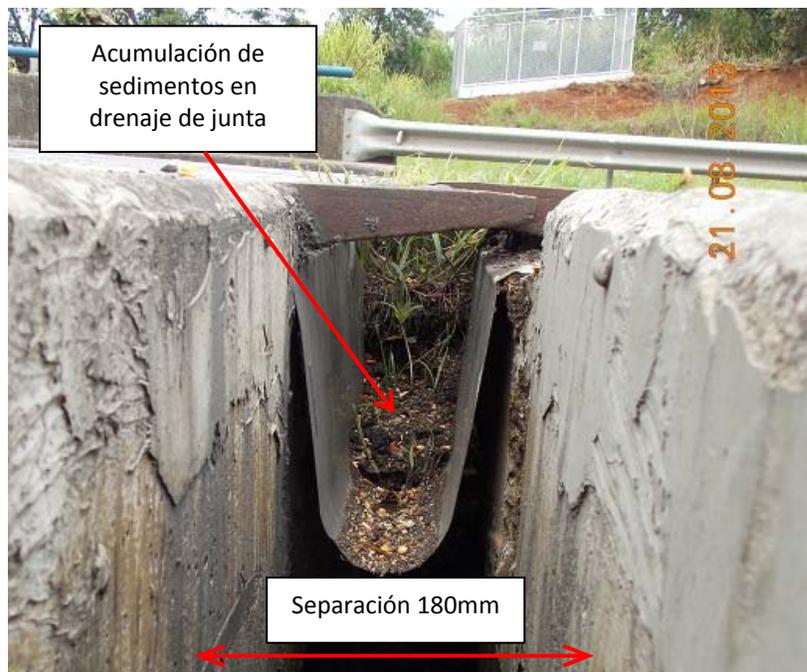
<p>abertura de 180mm.</p> <p>Se observó que su sistema de drenaje estaba obstruido con sedimentos y vegetación (ver figura 6).</p>	<p>involucre entre varias actividades la limpieza de bordillos, ductos de desagüe y drenajes de juntas.</p>
<p>3.4. Accesos</p> <ul style="list-style-type: none"> • Superficie de rodamiento • Rellenos de aproximación • Taludes • Muros de retención • Losa de aproximación 	<p>La superficie de rodamiento no presenta deformaciones ni daño.</p> <p>Los rellenos de aproximación están confinados por los aletones de los bastiones.</p> <p>Los taludes laterales no presentan protección contra la erosión y reciben parte los pluviales de los accesos (ver figura 7), afectando el bastión 2 según lo indicado en 3.2.</p> <p>No se observaron daños en los muros de retención</p>	<p>Proteger los taludes laterales de los accesos contra la erosión.</p>
<p>3.5. Sistema de drenaje de los accesos</p>	<p>El sistema de drenaje de los accesos consiste de una cuneta que no cubre la totalidad del área tributaria de los accesos y permite la descarga de agua sobre el bastión 2 (ver figuras 2 y 7).</p>	<p>Ver recomendación 3.4.</p>

Figura 6: Drenaje obstruido con sedimentos y vegetación en junta del extremo oeste.

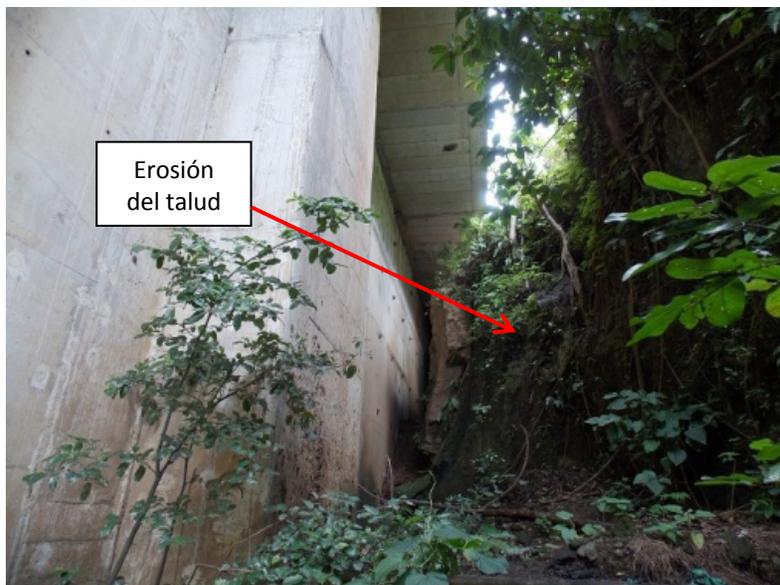
Figura 7: Talud del acceso este costado sur, nótese que no hay protección contra erosión.

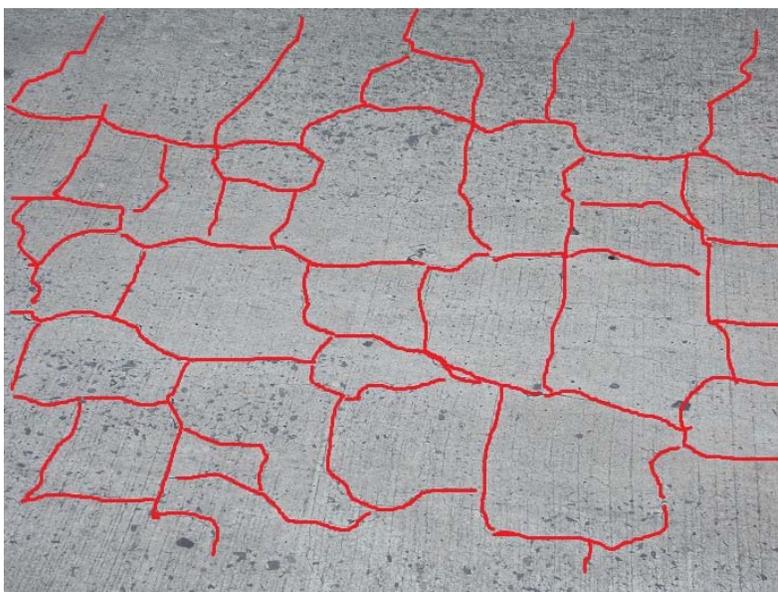
Elementos	Observaciones	Recomendaciones
4.1. Tablero (Losa de concreto)	Se observó agrietamiento superficial en 2 direcciones (ver figura 8). La losa presentaba pequeños baches debido al desprendimiento del concreto de la losa (ver figura 9)	Impermeabilizar la losa para extender su vida útil. Asesorarse con una empresa especializada para determinar el sistema de impermeabilización óptimo. Reparar los baches utilizando un concreto o mortero específicamente formulado para reparaciones de losas de puentes.

Figura 8: Agrietamiento típico observado en la losa de concreto.

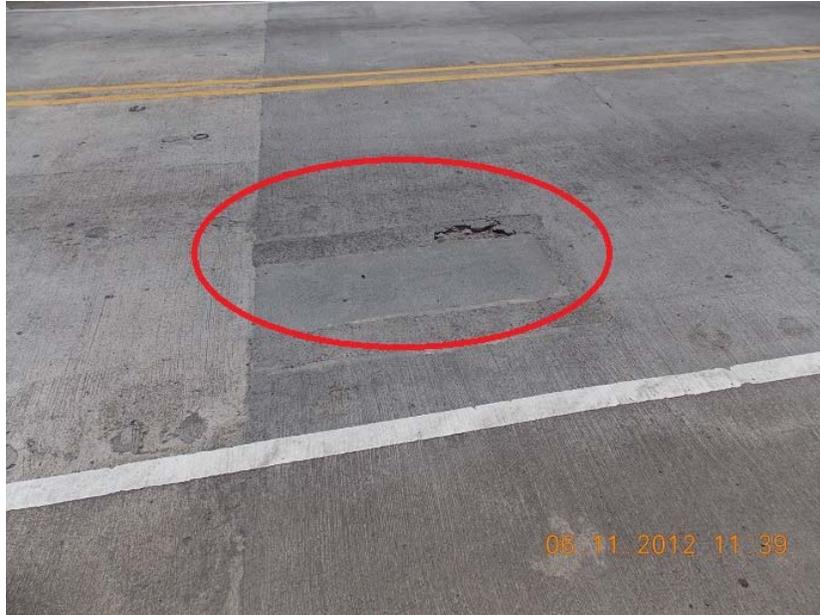
Figura 9: Desprendimiento de concreto de una reparación previa de la losa.

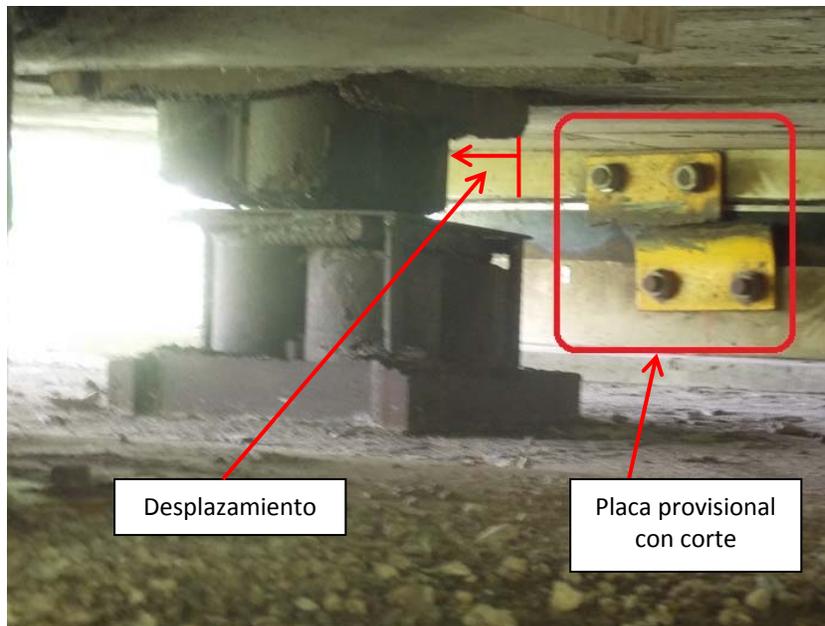
Elementos	Observaciones	Recomendaciones
5.1. Apoyos en bastiones y pilas <ul style="list-style-type: none"> Estado del apoyo Longitud de asiento 	Los cuatro apoyos de disco confinado presentaban desplazamientos (ver figura 10) Las placas provisionales (amarillas) para transporte y construcción no fueron removidas durante el proceso constructivo. Las placas provisionales de los apoyos del bastión 1 aparentemente fueron cortadas, mientras las de los apoyos del bastión 2 presentan fractura por los movimientos a los que ha estado sometido el puente (ver figuras 10 y 11). Los apoyos del bastión 2 se encuentran	Limpiar urgentemente los sedimentos acumulados en los apoyos del bastión 2. Realizar una evaluación detallada de los apoyos luego de realizada la limpieza para determinar su estado actual. Procurar la asesoría con un especialista en apoyos de disco para determinar las reparaciones requeridas.

Figura 10: Apoyo sur del bastión 1. Nótese el desplazamiento y la placa de fijación del apoyo de disco.

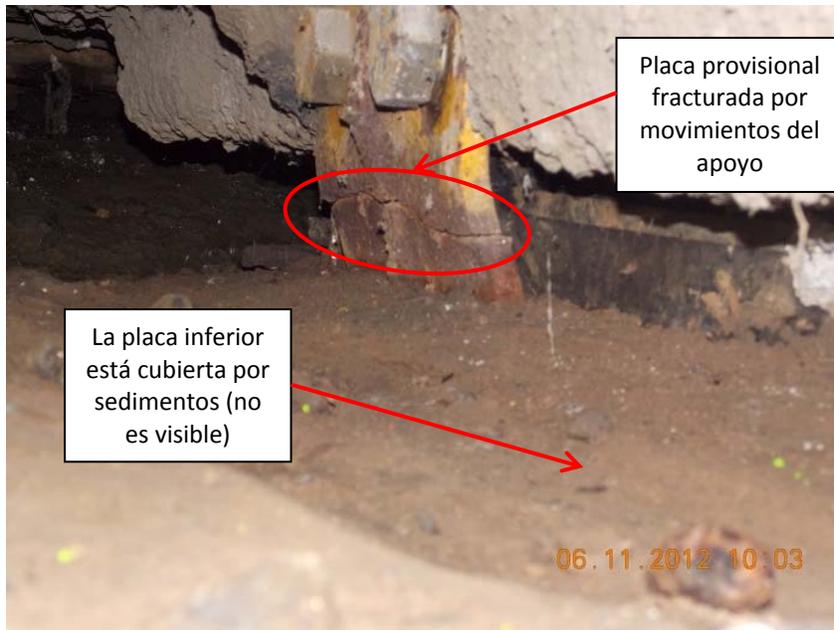
<p>rodeados de sedimentos húmedos debido a lo indicado en 3.2 (ver figura 11). Se observó manchas de oxidación en la placa superior del apoyo norte del bastión 2 (ver figura 12).</p> <p>La longitud de asiento es adecuada.</p>	
<p>5.2. Bastiones y aletones</p> <ul style="list-style-type: none"> • Viga cabezal • Cuerpo del bastión 	<p>No se observaron daños en la viga cabezal.</p> <p>Humedad acumulada en los aletones (ver figura 13).</p> <p>Ver 3.2</p>	Ver recomendaciones 3.2 y 3.3.

Figura 11: Apoyo sur del bastión 2. Nótese la ruptura de la placa provisional que no fue removida en el proceso constructivo.

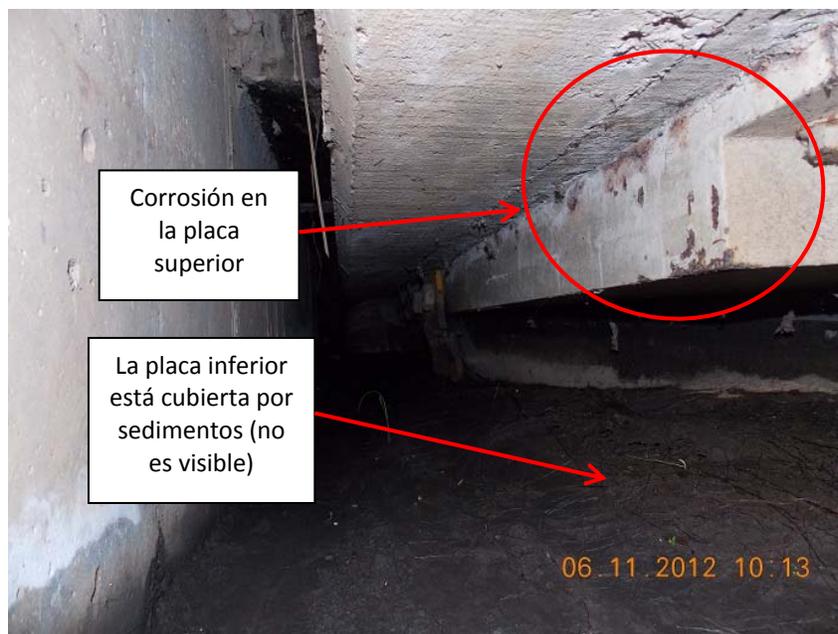
Figura 12: Apoyo norte del bastión 2. Corrosión de la placa superior del apoyo. La placa inferior está cubierta con sedimentos.

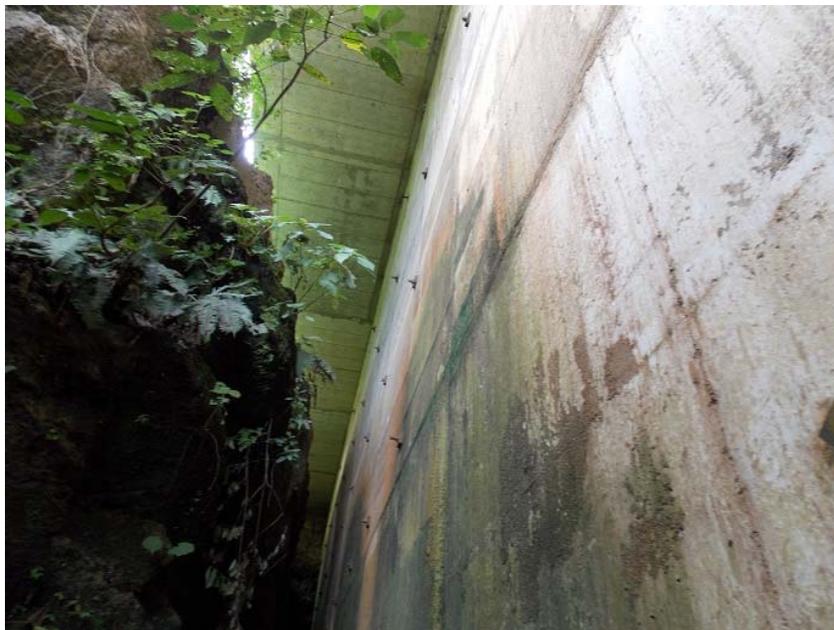
Figura 13: Aletón norte bastión 2. Humedad en la cara externa debido al mal manejo de las aguas de escorrentía.

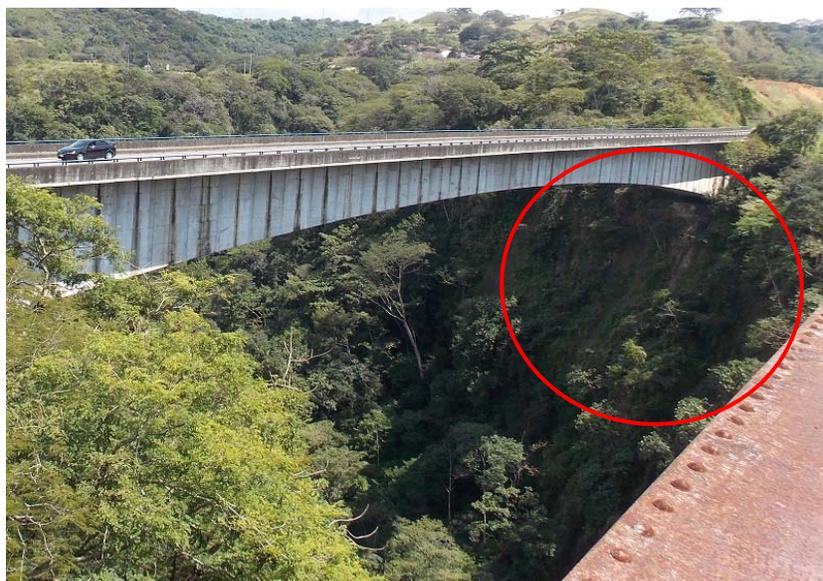
5.3. Taludes frente a los bastiones	Los taludes frente a los bastiones no presentan protección contra la erosión (ver figura 14).	Proteger los taludes frente a los bastiones contra la erosión
<p>5.4. Pilas</p> <ul style="list-style-type: none"> • Viga cabezal • Cuerpo de la pila 	No aplica.	No aplica.

Figura 14: Talud del bastión 2. No cuenta con protección contra la erosión.
