LM-PI-UP-PN27-2014

FISCALIZACIÓN DEL PUENTE SOBRE EL RÍO CUBA RUTA NACIONAL No. 32

Preparado por:
Unidad de Puentes

San José, Costa Rica
16 de diciembre de 2014

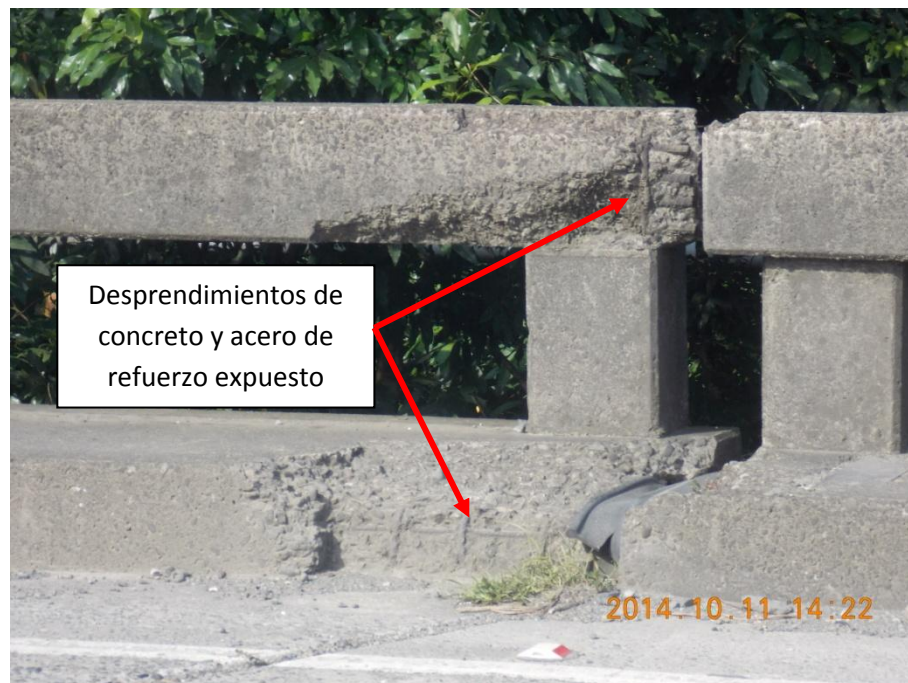
Elementos	Observaciones	Riesgo o vulnerabilidad	Recomendaciones
2.1. Barrera vehicular	La barrera vehicular del lado norte del puente presentaba desprendimientos de concreto producto aparentemente del impacto entre superestructuras durante el sismo de Limón de 1991 (ver figura 1). Además, se observó una deformación en el sentido perpendicular a la dirección del tránsito, de 65 mm entre la superestructura 1 y 2 y de aproximadamente 200 mm entre la superestructura 2 y 3, (ver figura 2). <i>(Continúa en la página siguiente)</i>	Los daños en la barrera vehicular reducen la capacidad de la misma para contener vehículos si se produce un accidente de tránsito en el puente. <i>(Continúa en la página siguiente)</i>	Ver recomendaciones en el punto 5.1. Ver recomendaciones para la superestructura del puente en el punto 4.2. <i>(Continúa en la página siguiente)</i>

Figura 1: Daños en la barrera vehicular norte del puente, obstrucción del sistema de drenaje con sedimentos y maleza.

15. Realizar una evaluación detallada para verificar si la barrera vehicular del puente cumple con las especificaciones para barreras vehiculares de AASHTO LRFD 2012, con el fin de decidir si la barrera se debe sustituir, rehabilitar a una barrera que cumpla con las especificaciones o si sólo se deben reparar los daños.

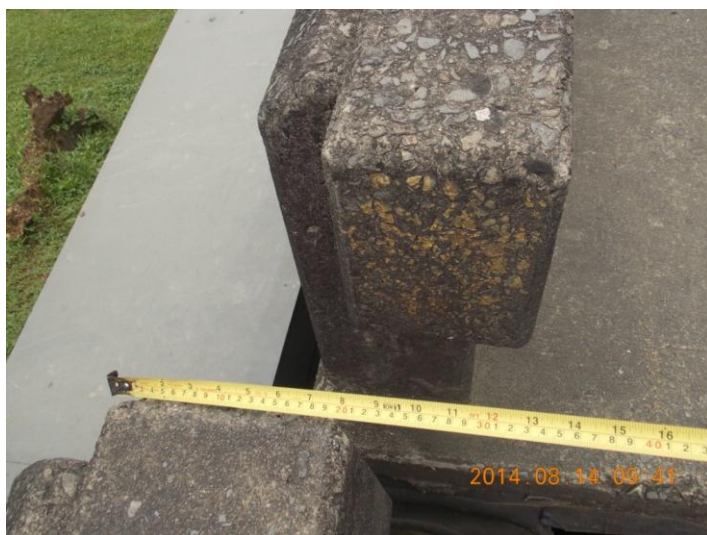
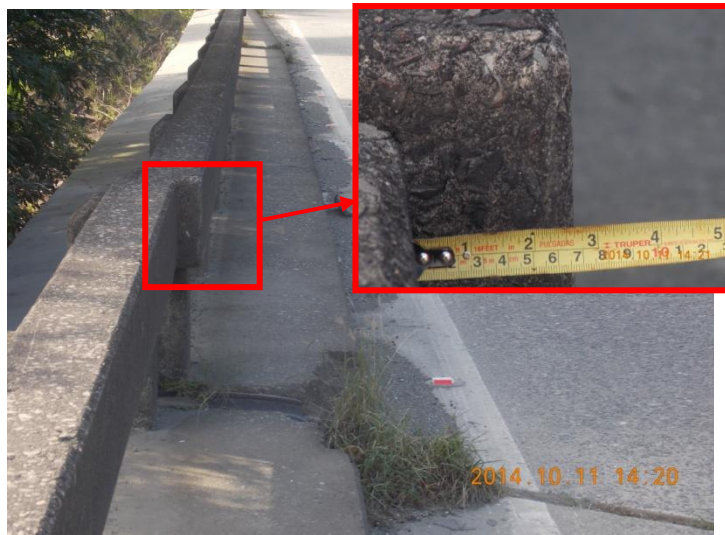
(A) Medición entre superestructuras 2 y 3

(B) Medición entre superestructuras 1 y 2

Figura 2: Deformación permanente de las barreras en el sentido perpendicular a la dirección del tránsito.

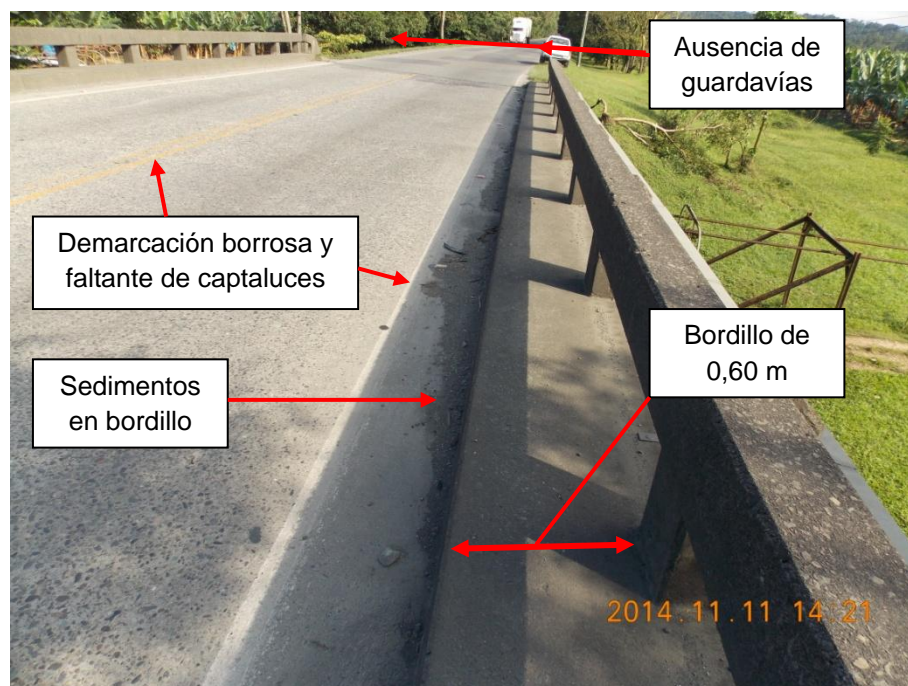
Figura 3: Vista de daños típicos en seguridad vial del puente.

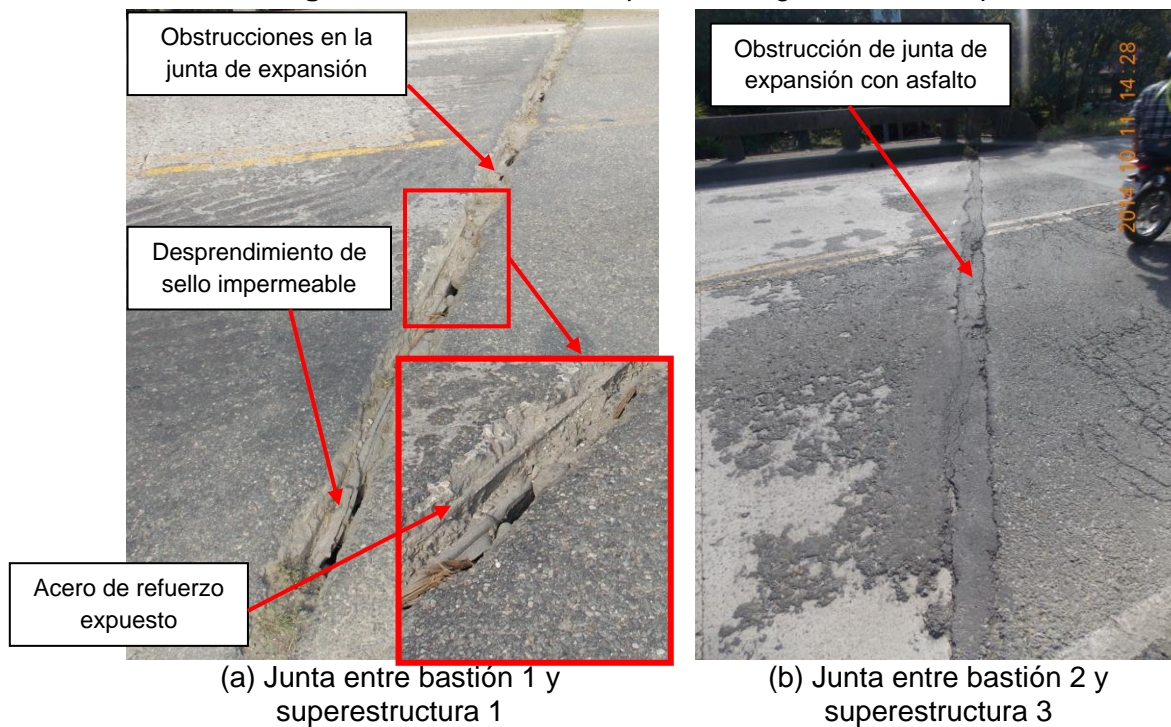
Figura 4: Daños en las juntas de expansión ubicadas sobre los bastiones desprendimiento de sello impermeable, obstrucciones y desprendimientos de concreto.

3.3. JUNTAS DE EXPANSION		Las cuatro juntas presentaban daños como: <ul style="list-style-type: none"> • Desprendimiento y rotura del sello impermeable, lo cual permitía el ingreso de agua hacia la viga cabezal de las pilas y bastiones. • El ingreso de agua a través de las juntas podría propiciar la corrosión de los elementos metálicos de los apoyos sobre las pilas y los bastiones. • Desprendimientos de concreto en los bordes de la losa adyacente a las juntas y en algunos casos acero de refuerzo expuesto, debido al impacto de las ruedas de los vehículos (ver figuras 4 y 5). • Los desprendimientos de concreto en los bordes de la losa adyacentes a las juntas y podrían aumentar el riesgo de accidentes de tránsito sobre el puente. • Además, la junta entre el bastión 2 y la superestructura 3 estaba obstruida con asfalto, las otras juntas estaban obstruidas con sedimentos y rocas (ver figuras 4 y 5). • Las obstrucciones en las juntas de expansión afectan el comportamiento del puente ante los movimientos por expansión y contracción térmica. • La junta entre la superestructura 2 y 3 tenía un espaciamiento de junta variable. El espaciamiento en el lado norte fue de 140 mm y en el lado sur de 50 mm. Esto refleja el aparente desplazamiento de las superestructuras debido al sismo de Limón de 1991. • Los espaciamientos de juntas observados podrían aumentar el riesgo de accidentes de tránsito sobre el puente.

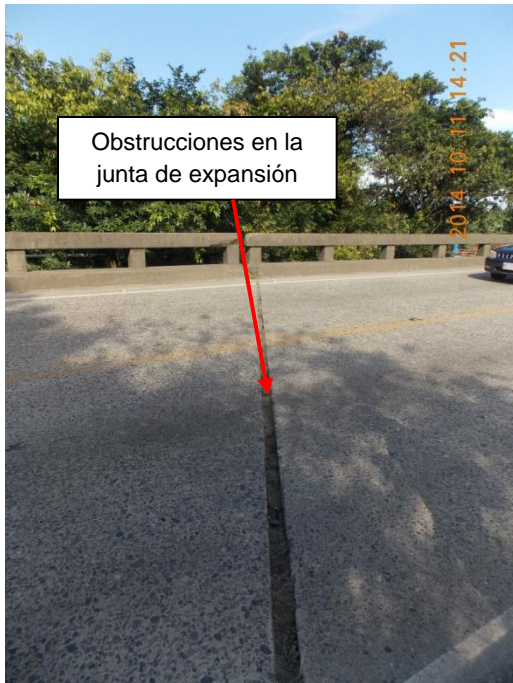
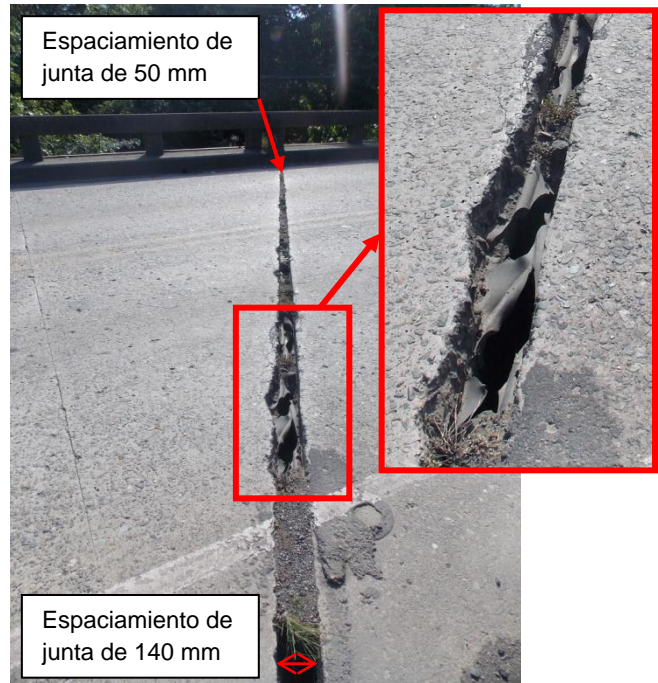
(a) Junta entre superestructuras 1 y 2

(a) Junta entre superestructuras 2 y 3

Figura 5: Daños en las juntas de expansión ubicadas sobre las pilas: desprendimiento de sello impermeable, obstrucciones y desprendimientos de concreto.

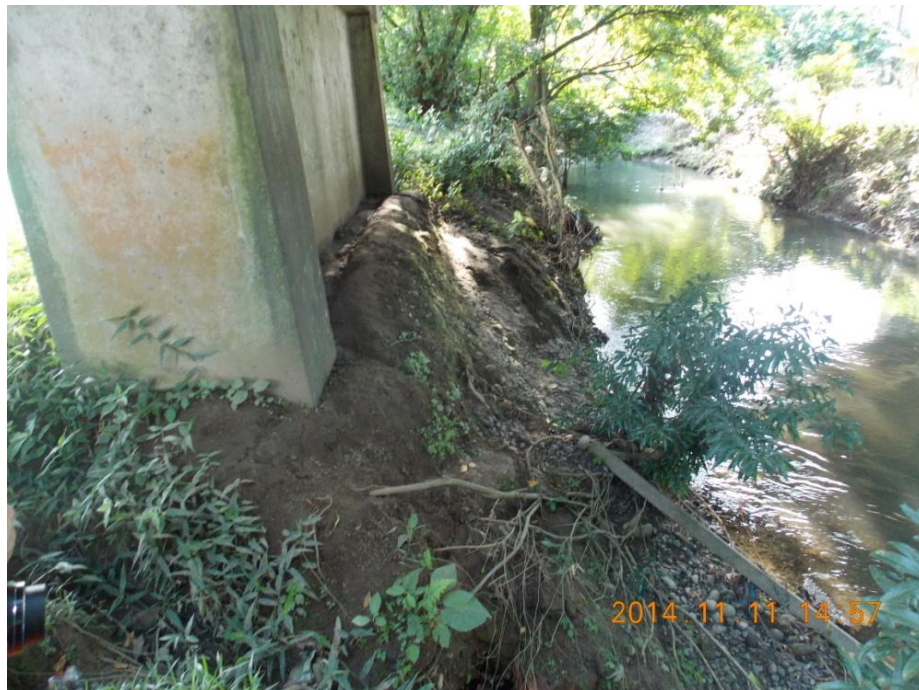
Figura 6: Erosión en el cauce del río contiguo a la pila 1 del puente.

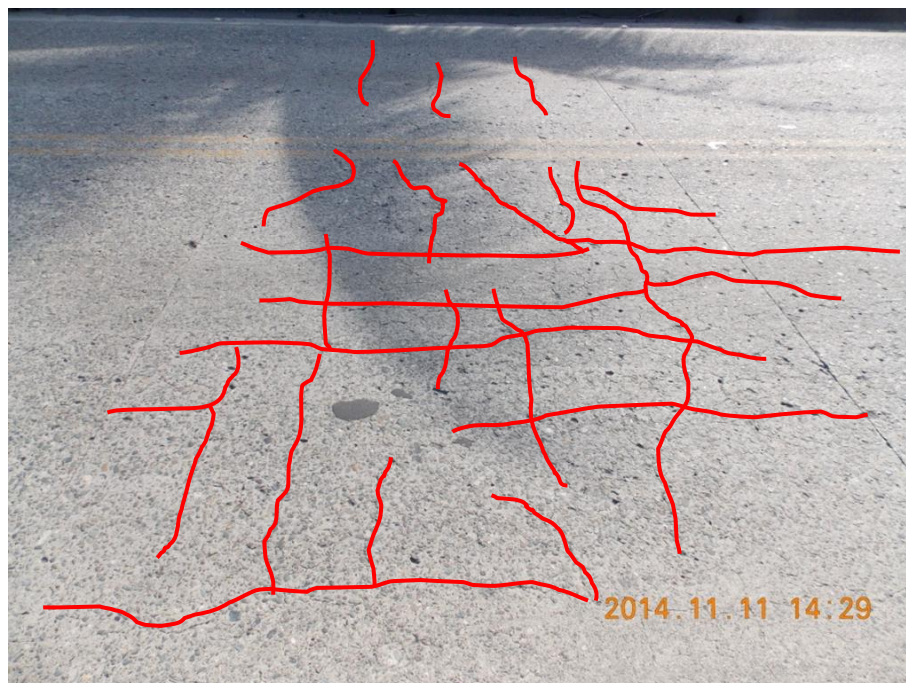
Elementos	Observaciones	Riesgo o vulnerabilidad	Recomendaciones
4.1. Tablero (Losa de concreto).	La superficie superior de la losa de concreto de las tres superestructuras presentaba agrietamiento en dos direcciones, con grietas de ancho mayor que 0,3 mm y espaciada a menos de 0,50 m (ver figura 7) (<i>Continúa en la página siguiente</i>)	El agrietamiento en dos direcciones podría indicar una deficiencia en la capacidad de la losa para soportar las cargas vehiculares actuales. Además, el agrietamiento de la losa podría provocar un problema de durabilidad ya que el agua de lluvia podría filtrarse por las grietas e iniciar el proceso de corrosión del acero de refuerzo.	Ver recomendaciones en el punto 5.1. Si se decide rehabilitar el puente, realizar una evaluación estructural para decidir si la losa debe ser sustituida o rehabilitada. Además, realizar una inspección detallada en la losa de la superestructura 1 del puente, eliminando la sobrecapa de asfalto. (<i>Continúa en la página siguiente</i>)

Figura 7: Agrietamiento típico en dos direcciones en la superficie superior de la losa de concreto del puente

3.1. SUPERFICIE DE RODAMIENTO DEL PUENTE		3 SUPERFICIE DE RODAMIENTO, ACCESORIOS, ACCESOS Y OTROS							
1		La superficie de rodamiento de las tres superestructuras era la misma losa de concreto del puente, la cual presentaba agrietamiento en dos direcciones (ver figura 7)

10. Con base en la evaluación estructural del puente decidir si la losa debe ser sustituida o rehabilitada.
11. Si se decide no sustituir la losa de concreto rellenar las grietas con un sistema de reparación de losas para puentes e impermeabilizar la superficie superior de la losa. Procurar la asesoría profesional para definir el sistema de reparación e impermeabilización de la losa.

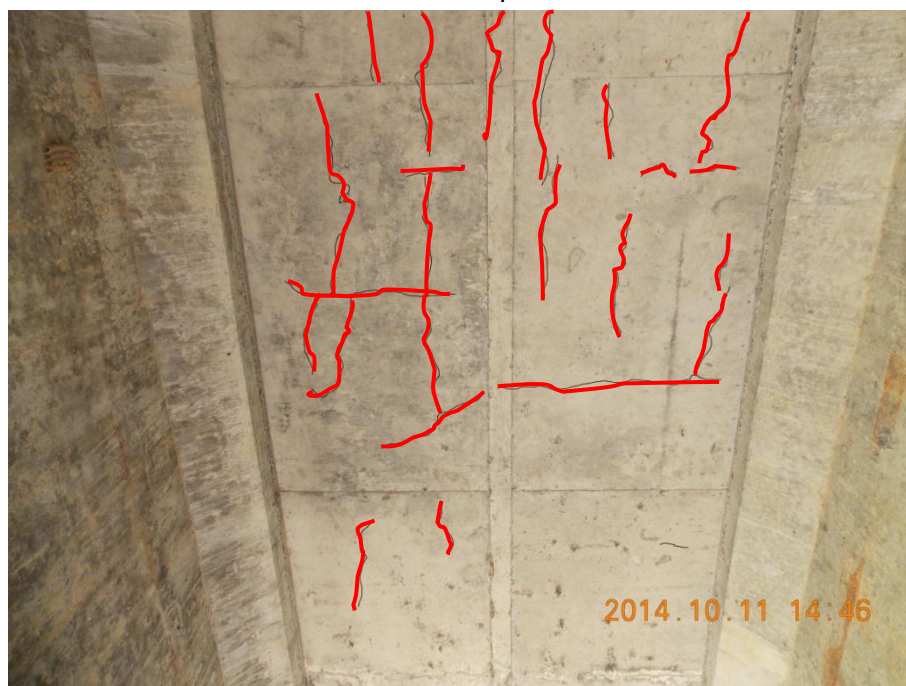
Elementos	Observaciones	Riesgo o vulnerabilidad	Recomendaciones
4.1. Tablero (Losa de concreto).	<i>(Continúa de la página anterior)</i> La superficie inferior de la losa de las tres superestructuras presentaba agrietamiento en dos direcciones, con un ancho de grieta mayor que 0,3 mm y espaciadas a menos de 0,50 m. Además, la losa crujía cuando transitaban vehículos pesados sobre el puente (ver figura 8).	<i>Ver riesgo o vulnerabilidad en la página anterior</i>	<i>(Continúa de la página anterior)</i> Si se decide no sustituir la losa de concreto, rellenar las grietas con un sistema de reparación de losas para puentes e impermeabilizar la superficie superior de la losa. Procurar la asesoría profesional para definir el sistema de reparación e impermeabilización de la losa.

Figura 8: Agrietamiento típico en la superficie inferior de la losa del puente (grietas resaltadas).

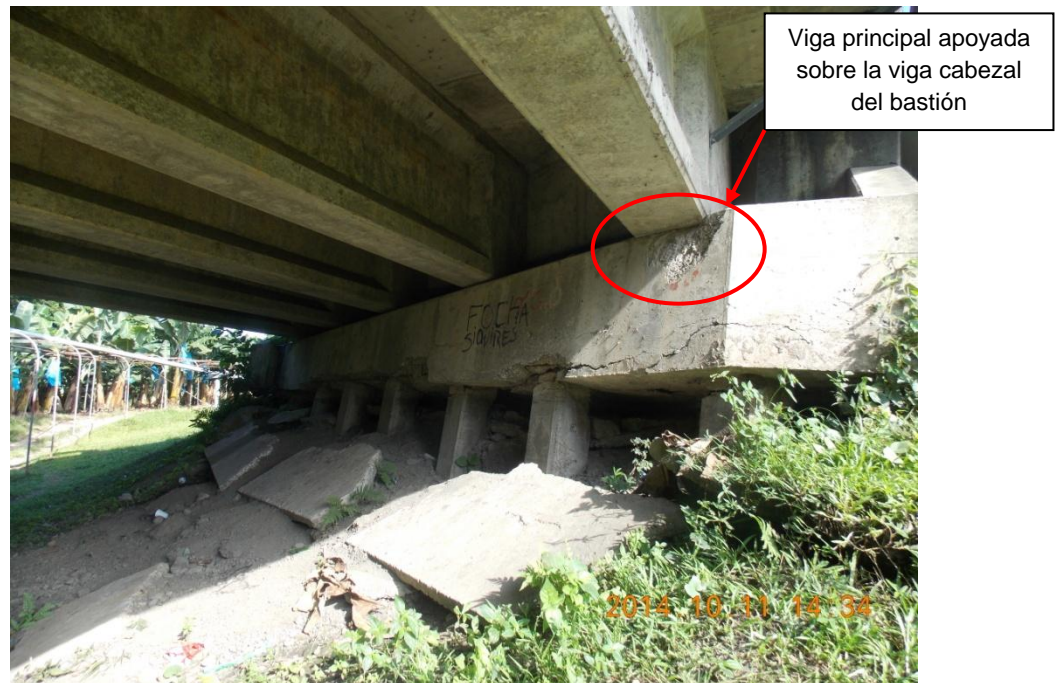
4.2. Vigas principales de concreto preesforzado	La viga principal externa del lado sur de las superestructuras 1 y 3 estaban apoyadas directamente sobre el borde exterior de la viga cabezal del bastión, debido a que los apoyos se habían desprendido por la rotación de los bastiones (ver figuras 9, y 10). Ver los puntos 5.1, 5.2 y 5.3 donde se describen, respectivamente, los daños en los apoyos, los bastiones y las pilas.	El cambio en las condiciones de apoyo podría implicar una reducción en la capacidad de carga de las superestructuras 1 y 3 y podrían generar desprendimientos de concreto en los puntos de contacto con los bastiones. Además, este cambio en las condiciones de apoyo aumenta el riesgo de colapso de la estructura, frente a un sismo fuerte o una crecida del río.	Ver recomendaciones para los apoyos del puente en el punto 5.1.

Figura 9: Vista del bastión 1 mostrando agrietamientos en la viga cabezal, exposición de pilotes y una viga principal apoyada directamente sobre la viga cabezal.

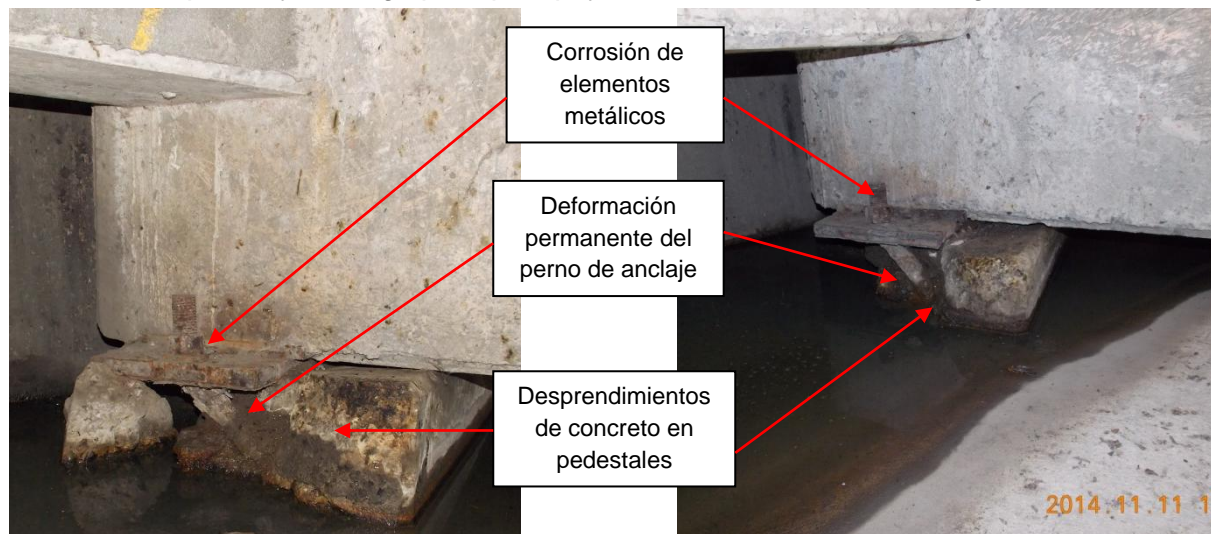
Elementos	Observaciones	Riesgo o vulnerabilidad	Recomendaciones
<p>5.1. Apoyos en bastiones y pilas</p>	<p>Los apoyos sobre los bastiones y las pilas presentaban daños como:</p> <ul style="list-style-type: none"> • Corrosión de los elementos metálicos (placas de apoyo y pernos), en algunos casos con reducción de sección, debido al ingreso de agua a través de las juntas de expansión (ver figuras 10, 11, 12 y 13). • Deformación permanente de los pernos debido al movimiento relativo entre la superestructura y la subestructura en el sismo de Limón de 1991 (ver figura 11). • Desprendimientos de concreto en los pedestales de los apoyos que han reducido la longitud de asiento disponible en las pilas (ver figuras 11 y 13). • Grietas verticales en algunas almohadillas de material elastomérico (ver figura 12). <p>Los apoyos sobre los bastiones y sobre las pilas del puente debieron ser rehabilitados inmediatamente después del terremoto de Limón de 1991, sin embargo, no se observó evidencia de ninguna rehabilitación.</p>	<p>Los apoyos desprendidos, los elementos deformados y los desprendimientos de concreto en los pedestales aumentan el riesgo de colapso del puente por movimientos sísmicos severos o crecidas del río debido principalmente a la reducción de la longitud de asiento.</p> <p>El colapso del puente obligaría cerrar el paso por la ruta 32 lo cual afectaría la única carretera de acceso hacia uno de los principales puertos de exportación del país. Además, la cantidad de tramos del puente dificulta la colocación de un puente temporal para restituir el tránsito de vehículos sobre la ruta.</p>	<p>Iniciar de inmediato con el proceso para construir un nuevo puente o rehabilitar el puente existente.</p> <p>Realizar un estudio de factibilidad económica para decidir entre construir un nuevo puente o rehabilitar el puente existente.</p> <p>Si se decide rehabilitar el puente se recomienda brindar una longitud de asiento a cada superestructura conforme con los requisitos incluidos en la <i>Especificación AASHTO LRFD 2012</i> y el <i>Manual de rehabilitación sísmica FHWA</i>, a los cuales hacen referencia los <i>Lineamientos para diseño sismorresistente de puente de 2013</i>.</p> <p>Mientras se realiza este proceso de construcción o rehabilitación se recomienda inspeccionar el puente una vez al mes y en caso de que suceda un sismo fuerte o una crecida del río, evaluar la necesidad de cerrar el puente como medida de seguridad para los usuarios.</p> <p>Evaluar si se justifica restringir de manera inmediata la velocidad máxima y el peso vehicular máximo que puede transitar sobre el puente con el objetivo de reducir la progresión de los daños observado.</p>

(a) Apoyo sobre el bastión 1

(b) Apoyo sobre el bastión 2

Figura 10: Daños en apoyos ubicados sobre los bastiones y acumulación de agua sobre viga cabezal de ambos bastiones.

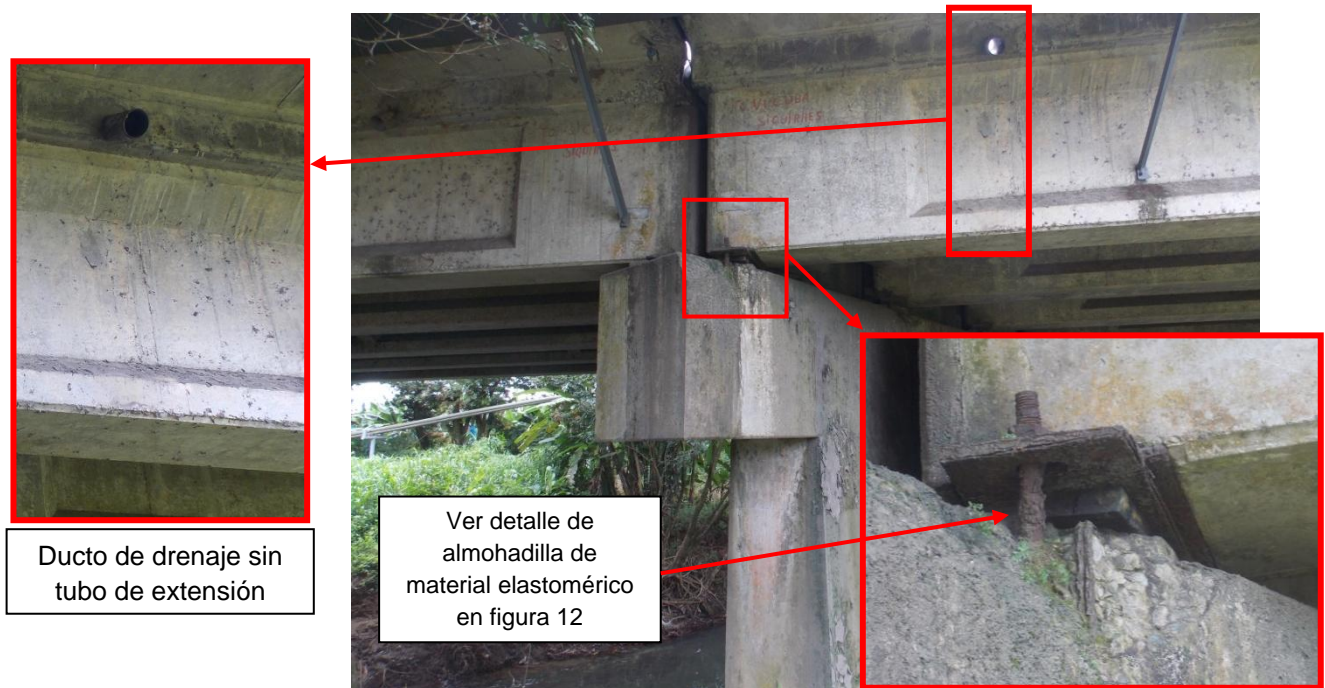
Figura 11: Desprendimientos de concreto en pila 1 que han reducido la longitud de asiento y ductos de drenaje sin tubos de extensión que eviten la descarga directa de agua sobre las vigas.

- b. Los desprendimientos de concreto en los pedestales de los apoyos de las pilas, que han reducido la longitud de asiento disponible, lo cual ha hecho que el puente aumente el riesgo de colapso ante un movimiento sísmico fuerte o una crecida del río.
- c. El agrietamiento en dos direcciones de la losa de concreto del puente, la cual, emitía crujidos al pasar vehículos pesados sobre el puente.
- d. La corrosión con pérdida de sección de los elementos metálicos de los apoyos del puente y la deformación permanente de los pernos de anclaje.
- e. El muro pantalla de la pila 1 tenía grietas por cortante.
- f. El colapso del puente obligaría cerrar el paso por la ruta 32, lo cual afectaría la única carretera de acceso de los vehículos que transportan carga hacia uno de los principales puertos de exportación del país.

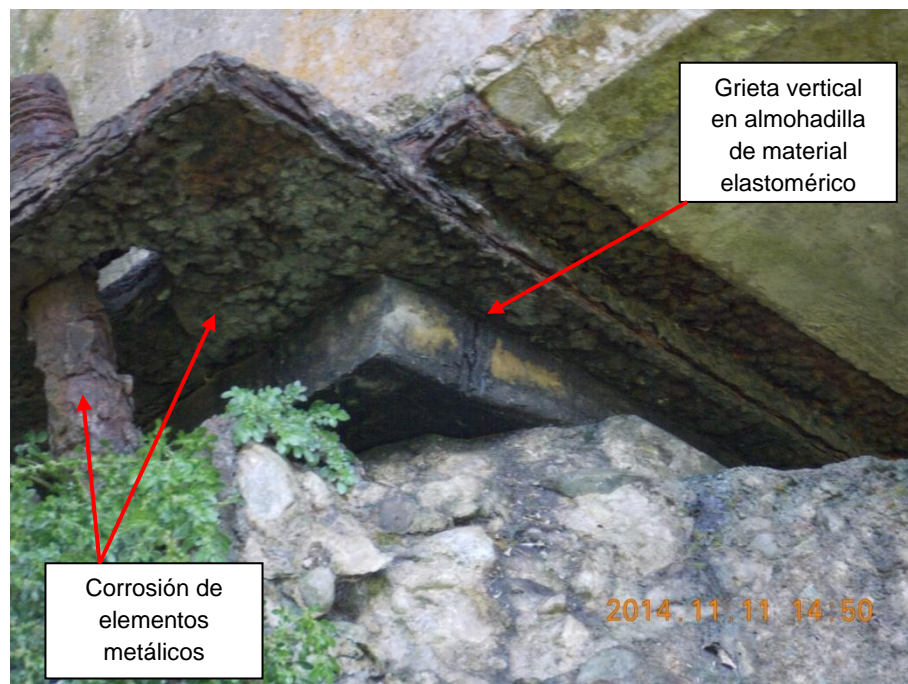
Figura 12: Detalle de almohadilla de material elastomérico sobre la pila 1.

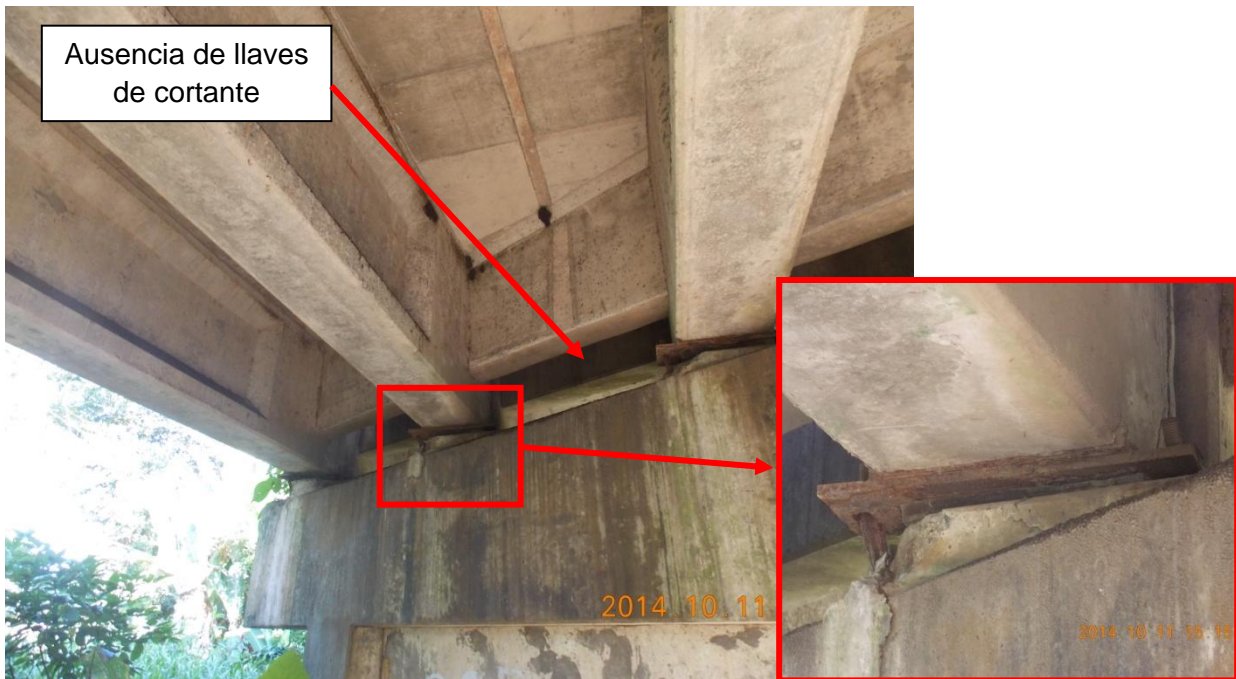
Elementos	Observaciones	Riesgo o vulnerabilidad	Recomendaciones
5.4. Pilas	<p>Pilas 1 y 2: Los pedestales de los apoyos de ambas pilas presentaban desprendimientos de concreto y acero de refuerzo expuesto y corroído, aparentemente producto del sismo de Limón de 1991 (ver figuras 11, 12 y 13). Las pilas del puente no tenían llaves de cortante o algún otro dispositivo diferente a los pernos de anclaje de los apoyos que evite el colapso del puente ante un movimiento sísmico, los cuales se encuentran en estado de falla (ver figura 13). En el muro pantalla de la pila 1 se observaron grietas por cortante de 0,90 mm de ancho espaciadas a más de 0,50 m. (ver figura 19) Además en las pilas se observaron manchas de humedad y maleza producto del ingreso de agua a través de las juntas de expansión (ver figuras 12 y 13).</p>	<p><i>Ver riesgo o vulnerabilidad en el punto 5.1</i></p> <p>La corrosión del acero de refuerzo en los pedestales podría extenderse en gran parte del elemento y generar desprendimientos de concreto y agrietamientos, riesgo que aumenta debido a la constante humedad a la que se ve sometida las vigas cabezal de las pilas por el ingreso de agua a través de las juntas.</p> <p>Los daños en los pedestales y pernos de anclaje de los apoyos, que han reducido la longitud de asiento de las pilas, y la ausencia de llaves de cortante en las pilas aumentan el riesgo de colapso del puente ante un movimiento sísmico.</p>	<p><i>Ver recomendaciones en el punto 5.1.</i></p> <p>Si se decide rehabilitar el puente evaluar la necesidad de construir llaves de cortante en las pilas del puente de acuerdo con lo establecido en el <i>Manual de rehabilitación sísmica FHWA</i> y en la <i>Especificación AASHTO LRFD 2012</i>, a los cuales se hace referencia en el documento: <i>Lineamientos para el diseño sismorresistente de puentes de 2013</i>.</p>

Figura 13: Desprendimientos de concreto en pedestales de los apoyos sobre la pila 2 que ha reducido la longitud de asiento y corrosión de elementos metálicos.

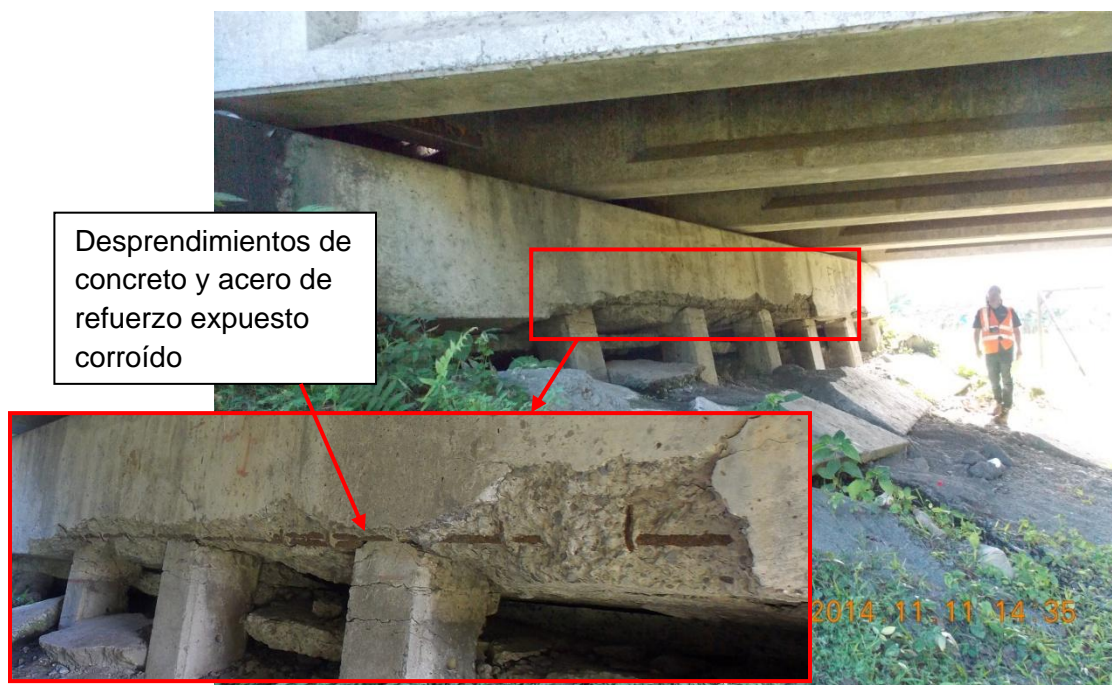
Elementos	Observaciones	Riesgo o vulnerabilidad	Recomendaciones
5.2. Bastiones y aletones	<p>Bastiones 1 y 2: Ambos bastiones presentaban una rotación permanente producto del sismo de Limón de 1991. La rotación del bastión 1 fue de 10,7° y la del bastión 2 de 6,2° (ver figura 17). Esta rotación generó deformaciones permanentes en los pernos de anclaje de los apoyos y desprendimientos de concreto en los pedestales (ver figura 11). Además, el sismo provocó fuerzas laterales en los pilotes, lo cual produjo grietas y desprendimientos de concreto en la viga cabezal de ambos bastiones donde el acero de refuerzo estaba expuesto y corroído (ver figuras 14, 15 y 16).</p>	<p>La rotación permanente de ambos bastiones y los deterioros observados evidencian el estado de falla de ambas subestructuras, lo que ha aumentado el riesgo de colapso del puente ante movimientos sísmicos fuertes o crecidas del río. El colapso del puente obligaría cerrar el paso por la ruta 32 lo cual afectaría la única carretera de acceso hacia uno de los principales puertos de exportación del país.</p>	Ver recomendaciones en el punto 5.1.

Figura 14: Rotación permanente del bastión 1, pilotes expuestos, desprendimientos de concreto y acero de refuerzo expuesto y corroído.

- a. La rotación permanente experimentada por ambos bastiones del puente debido al sismo de Limón de 1991, que produjo daños como: exposición de pilotes, desprendimiento de algunos apoyos, deformación de pernos de anclaje de los apoyos, grietas y desprendimientos de concreto en la viga cabezal del bastión y en los pilotes.

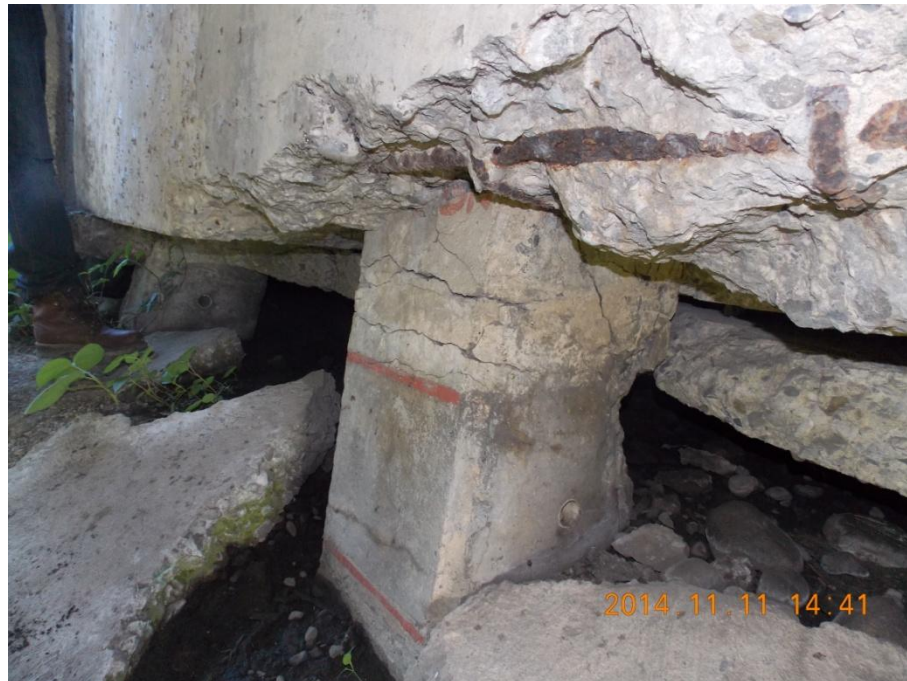
Figura 15: Agrietamiento típico en pilotes, desprendimientos de concreto y acero de refuerzo expuesto y corroído (vista del bastión 1).

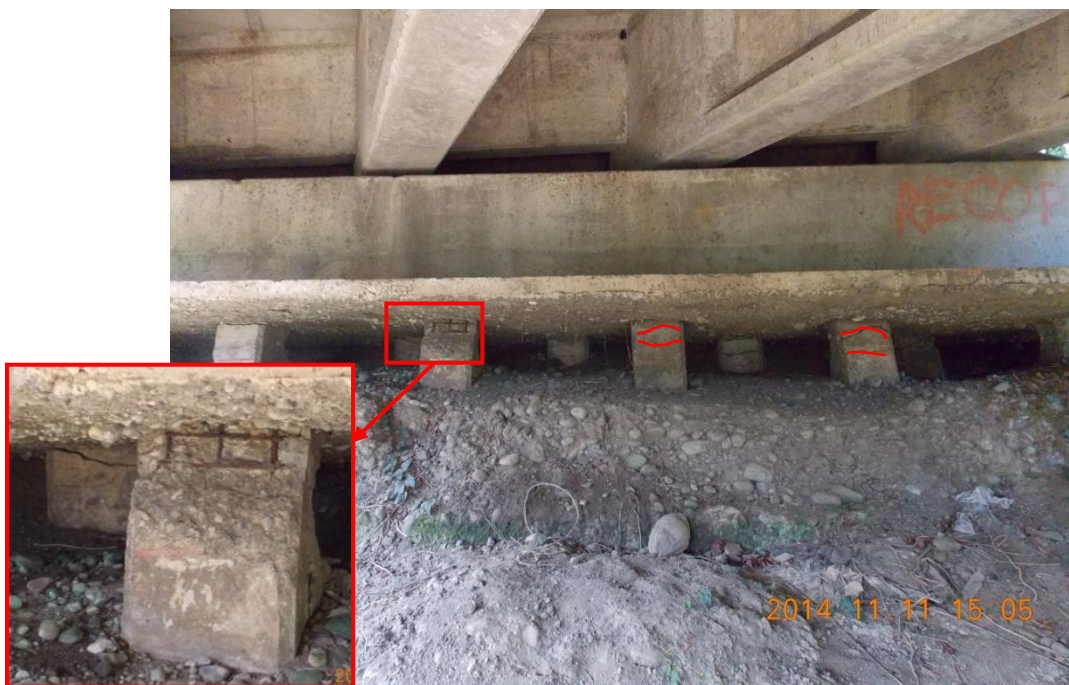
Elementos	Observaciones	Riesgo o vulnerabilidad	Recomendaciones
5.5. Cimentaciones (pilas y bastiones)	<p>La cimentación de ambos bastiones presentaba pilotes expuestos debido a la rotación de los bastiones (ver figuras 14, 15 y 16). Esta rotación se dio porque el cimientado se vio sometido a cargas laterales del terreno debido al fenómeno de licuefacción de suelos durante el sismo de Limón de 1991.</p> <p>Estas cargas laterales generaron esfuerzos de tensión en los pilotes, lo cual generó agrietamientos, desprendimientos de concreto y acero de refuerzo expuesto y corroído en las vigas cabeceras de los bastiones (ver figuras 15 y 16).</p> <p>Se tuvo acceso a fotografías del puente tomadas pocos días después del sismo de Limón de 1991, donde se comprueba que no se han realizado trabajos de rehabilitación en el puente desde la falla en el bastión producida por el sismo (ver figura 18)</p> <p>No se tuvo acceso visual a las cimentaciones del bastión 2 ni de las pilas 1 y 2.</p>	<p>Los pilotes expuestos evidencian la falla de la cimentación del bastión 1, que aumenta el riesgo de colapso del puente en caso de que suceda un movimiento sísmico fuerte o una crecida del río.</p> <p>El colapso del puente obligaría cerrar el paso por la ruta 32 lo cual afectaría la única carretera de acceso hacia uno de los principales puertos de exportación del país.</p>	Ver recomendaciones en el punto 5.1.

Figura 16: Pilotes expuestos y agrietados en bastión 2.

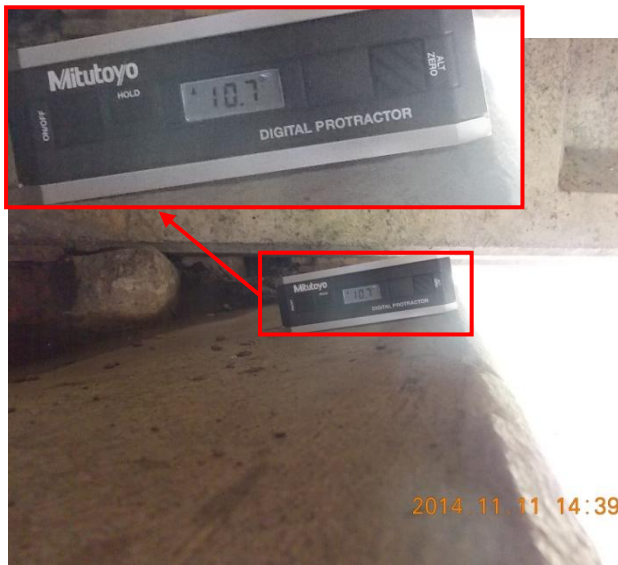
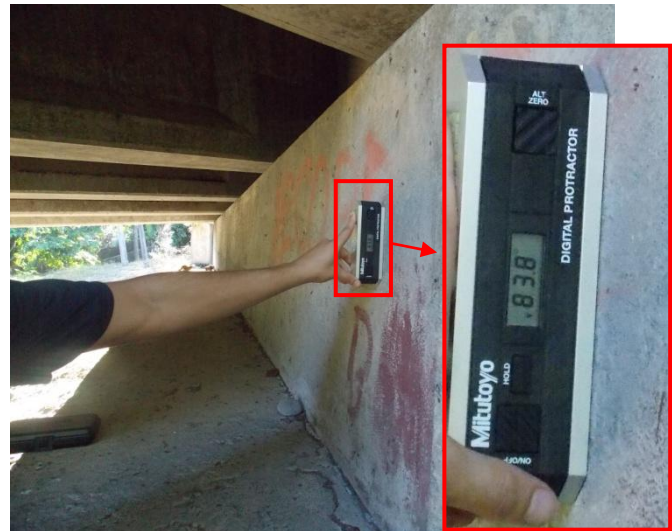
(a) Bastión 1

(b) Bastión 2

Figura 17: Rotación de bastiones medida con nivel de precisión

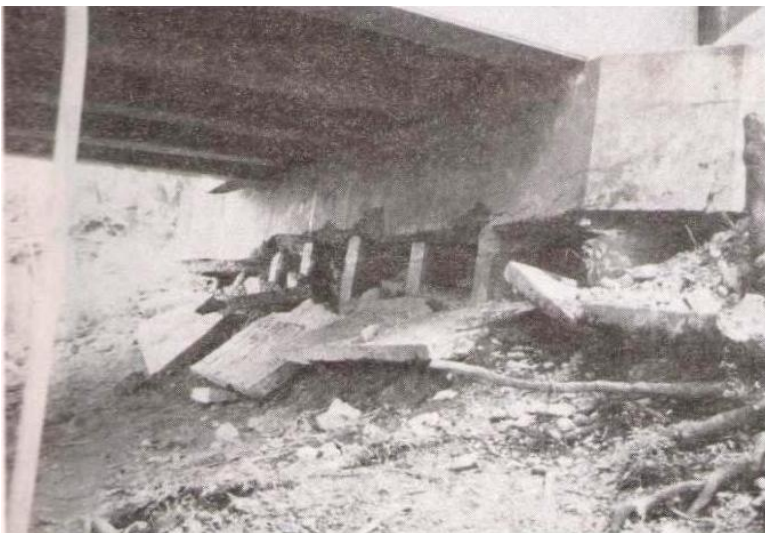
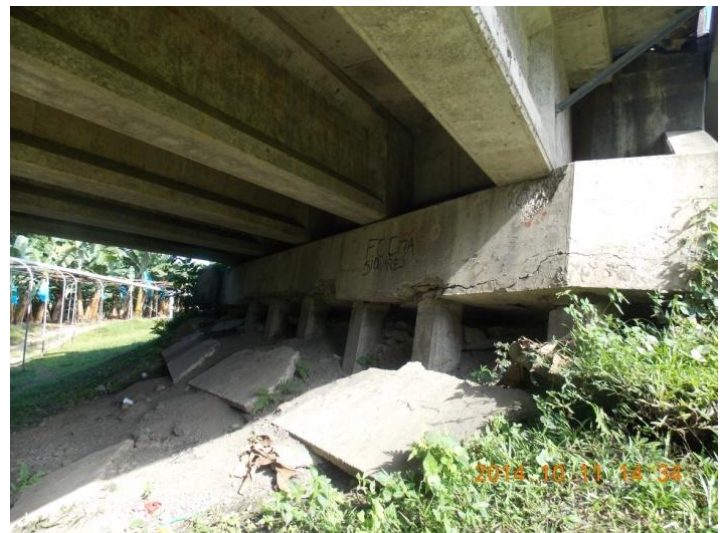
(a) Fotografía de 1991

(b) Fotografía de 2014

Figura 18: Evidencia de daños sin atención desde 1991 en el puente sobre el río Cuba (Vista del bastión 1).

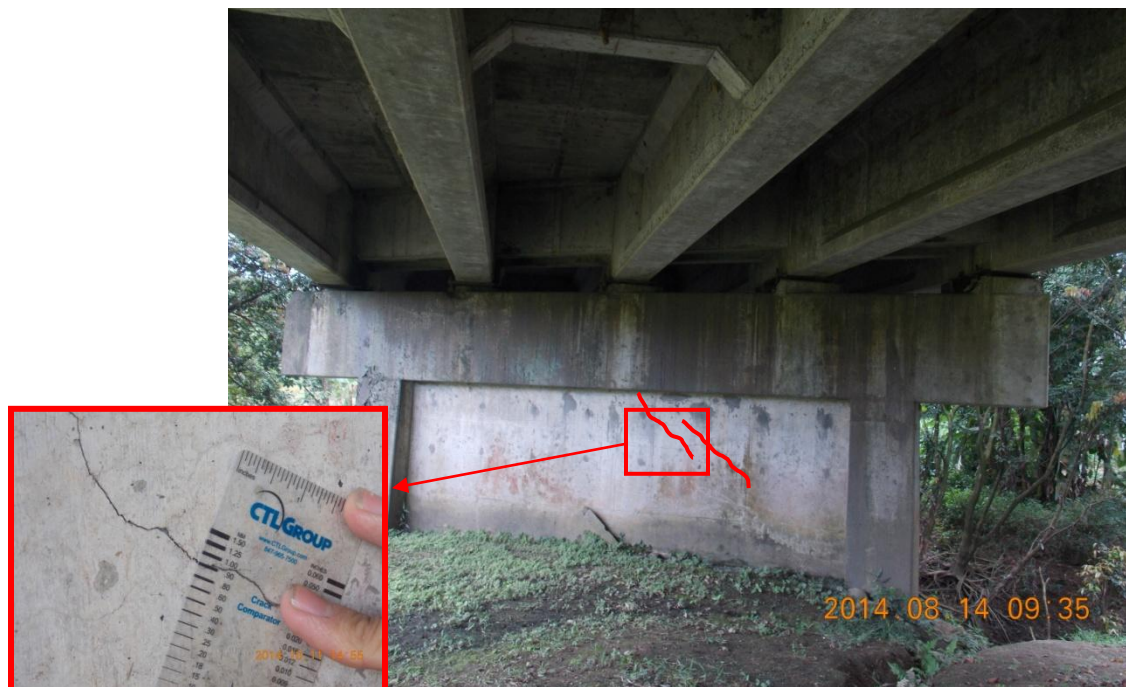
Figura 19: Grietas por cortante en muro pantalla de las pilas.
