Programa de Infraestructura del Transporte (PITRA)

LM-PI-UP-PC11-2013

INSPECCIÓN DEL PUENTE SOBRE EL RÍO GRANDE No. 1 RUTA NACIONAL No. 1

Preparado por:
Unidad de Puentes

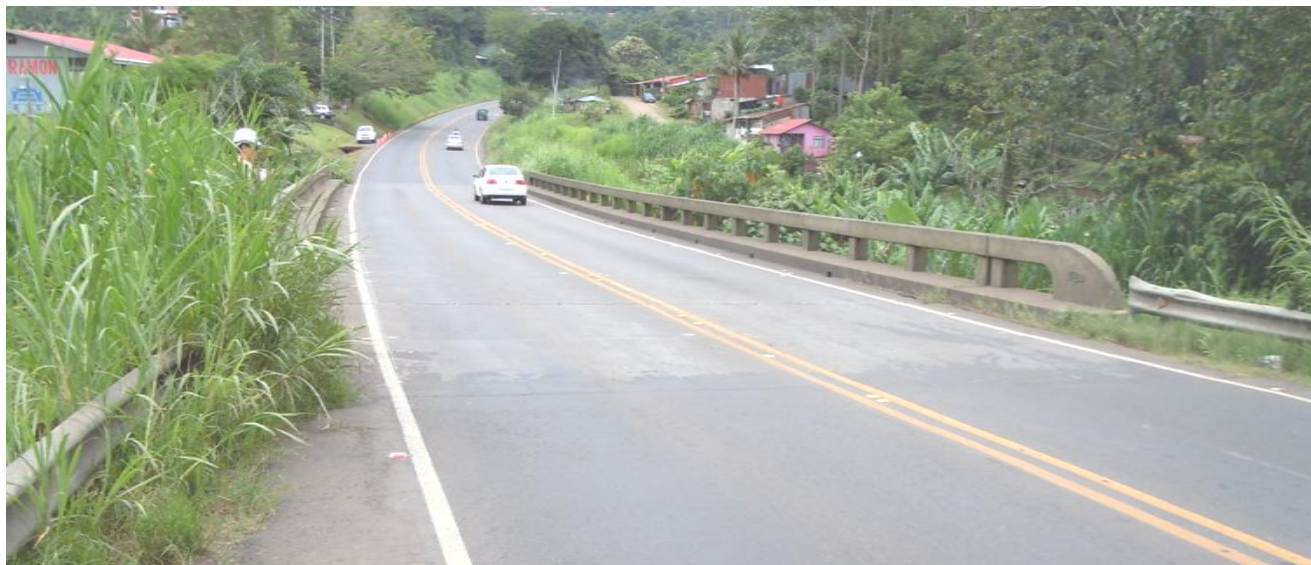
2.4. Identificación	<p>El puente no tenía rótulos de identificación donde se indique el nombre y el número de ruta a la cual pertenece (ver figura B).</p>	<p>Colocar un rótulo en ambos accesos al puente donde se indique el nombre del puente y el número de ruta sobre la que se encuentra.</p>
<p>2.5. Señalización</p> <ul style="list-style-type: none"> • Captaluces • Demarcación horizontal • Delineadores verticales y marcadores de objetos 	<p>No se observaron daños en los captaluces.</p> <p>Las líneas de centro y de borde se observaron levemente borrosas (ver figura 3).</p> <p>No se observaron marcadores de objetos en los accesos del puente frente a la barrera vehicular que alerten a los conductores de la presencia de la barrera vehicular como un obstáculo adyacente a la carretera (Ver figura 1)</p>	<p>Pintar periódicamente las líneas de centro y de borde en el puente de acuerdo con las especificaciones brindadas en el CR2010. Procurar la asesoría profesional en el tema de pinturas para demarcación vial.</p> <p>Colocar marcadores de objetos en los accesos al puente frente a la barrera vehicular mientras no exista conexión entre los guardavías y la barrera del puente.</p>

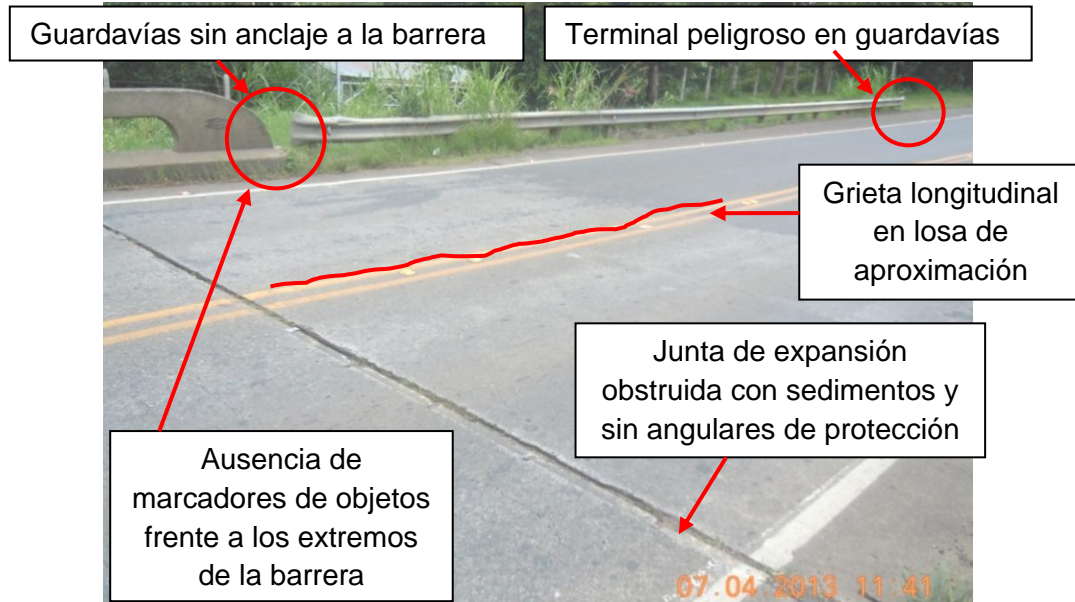
Figura 1: Acceso 1: Guardavías sin anclaje a la barrera y con terminales peligrosos (típico), junta de expansión obstruida con sedimentos y sin angulares de protección en el borde de la losa, grieta longitudinal en losa de aproximación y ausencia de marcadores de objetos.

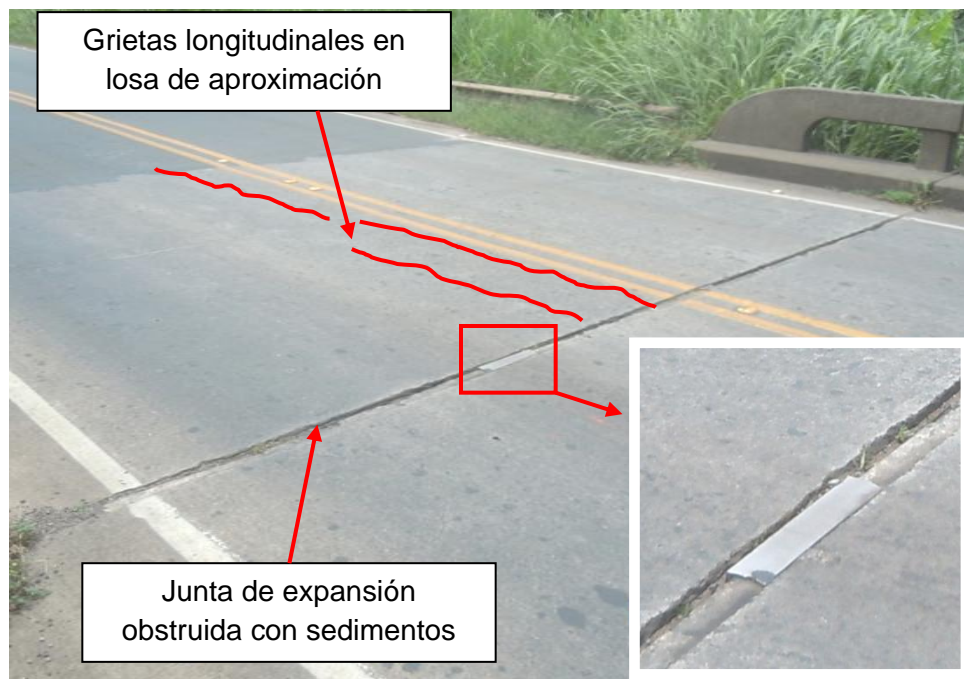
Figura 2: Acceso 2: Junta de expansión obstruida con sedimentos y sin angulares para protección del borde de la losa. Grietas longitudinales en losa de aproximación.

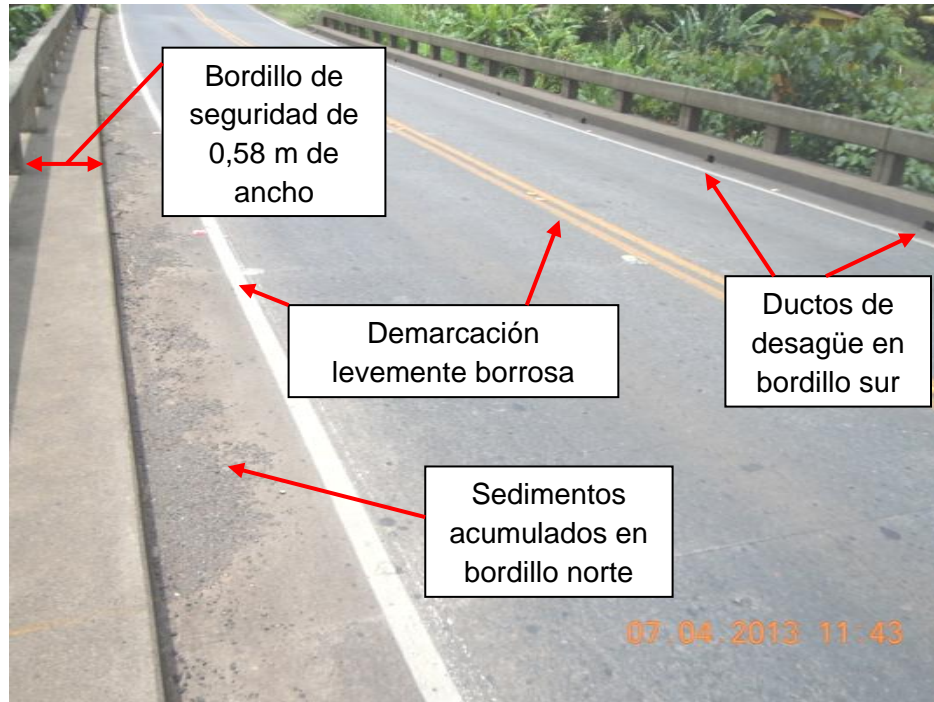
Figura 3: Demarcación levemente borrosa y acumulación de sedimentos en bordillo norte.

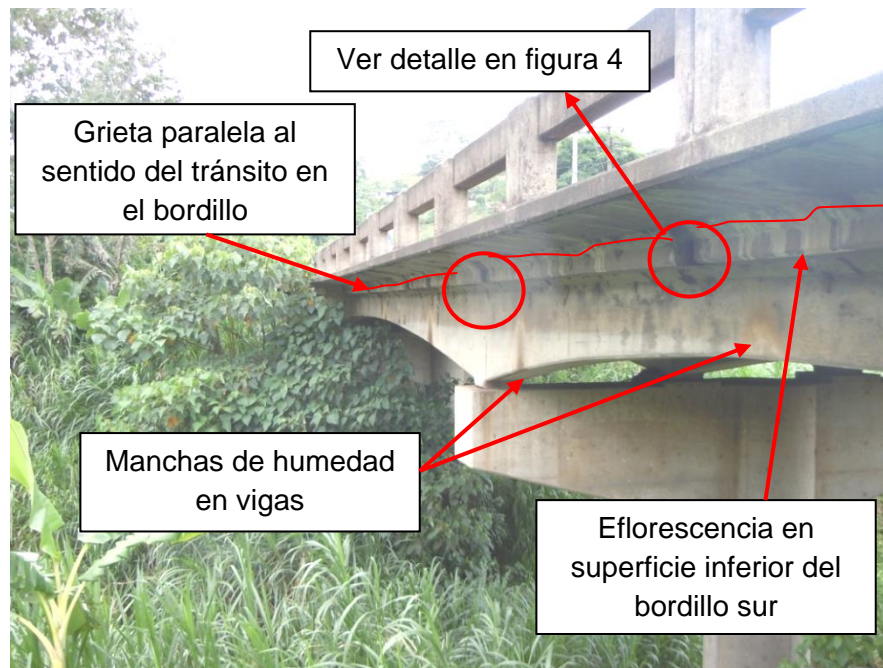
Figura 4: Ausencia de tubos de extensión en desagües del puente, eflorescencia y grieta paralela al sentido del tránsito en la superficie inferior del bordillo sur.

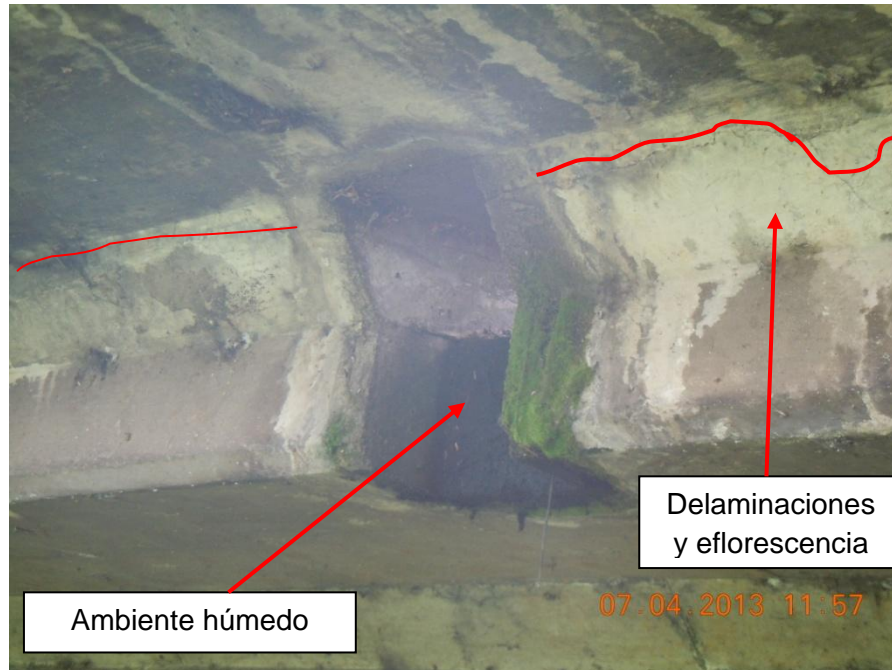
Figura 5: Ausencia de tubos de extensión en desagües del puente, ambiente húmedo alrededor de los ductos de desagüe e inicio de delaminaciones de concreto (típico).

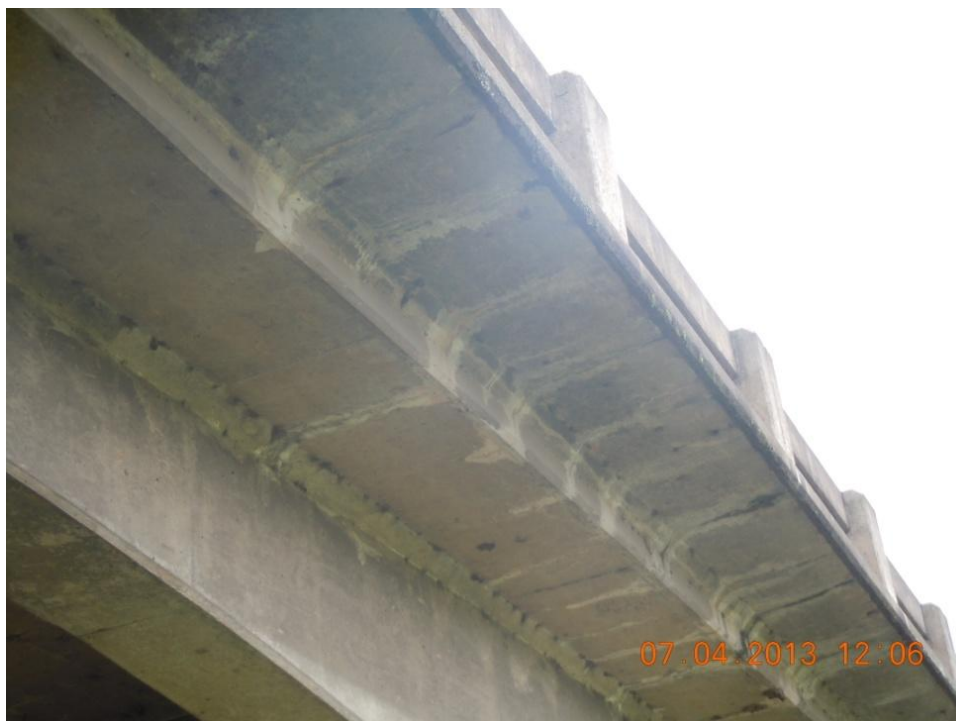
Elementos	Observaciones	Recomendaciones
3.2. Bordillos y sistema de drenaje del puente (<i>continuación...</i>)	<p>(<i>continúa de la página anterior...</i>)</p> <p>En el bordillo norte del puente había acumulación de sedimentos y basura.</p> <p>En la superficie inferior del bordillo norte se observaron grietas transversales, perpendiculares a la dirección del tránsito, las cuales tenían eflorescencia a lo largo de la grieta. Estas grietas son producto de la retracción del concreto poco tiempo después de que el bordillo fue colado (ver figura 6)</p>	<p>Ver recomendaciones en la página anterior</p>

Figura 6: Grietas y eflorescencia en superficie inferior del bordillo norte.

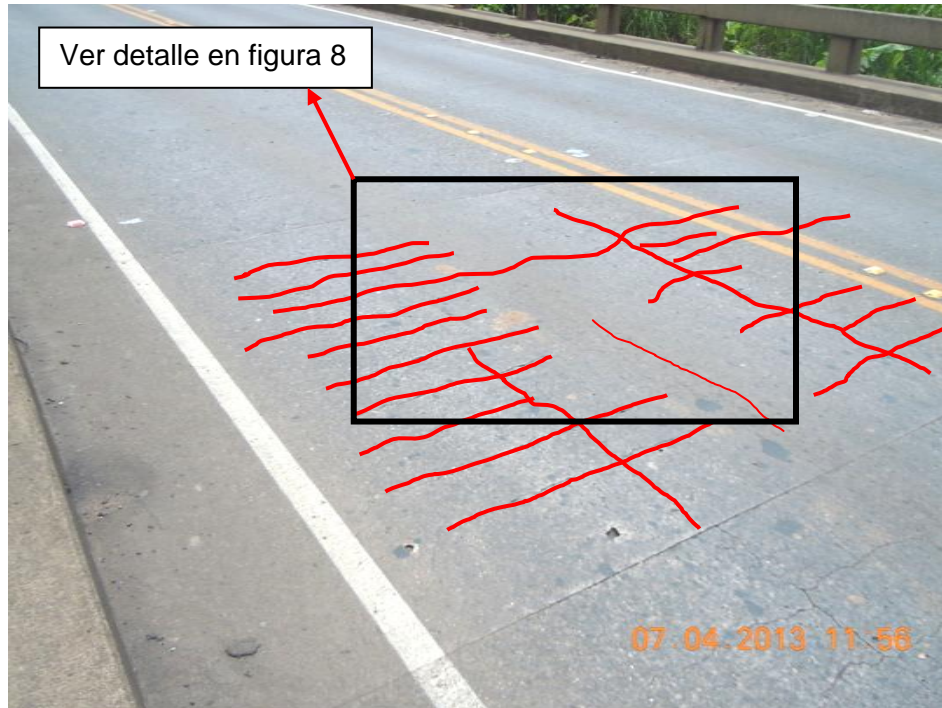
Elementos	Observaciones	Recomendaciones
3.1. Superficie de rodamiento del puente	<p>La superficie de rodamiento es la misma losa de concreto del puente, la cual presenta agrietamiento en dos direcciones (ver figuras 7 y 8).</p> <p>En el punto 4.1 se describe el estado de conservación de la losa de concreto del puente.</p>	Ver recomendaciones para la losa en el punto 4.1.

Figura 7: Grietas transversales y longitudinales en la superficie superior de la losa (típico).

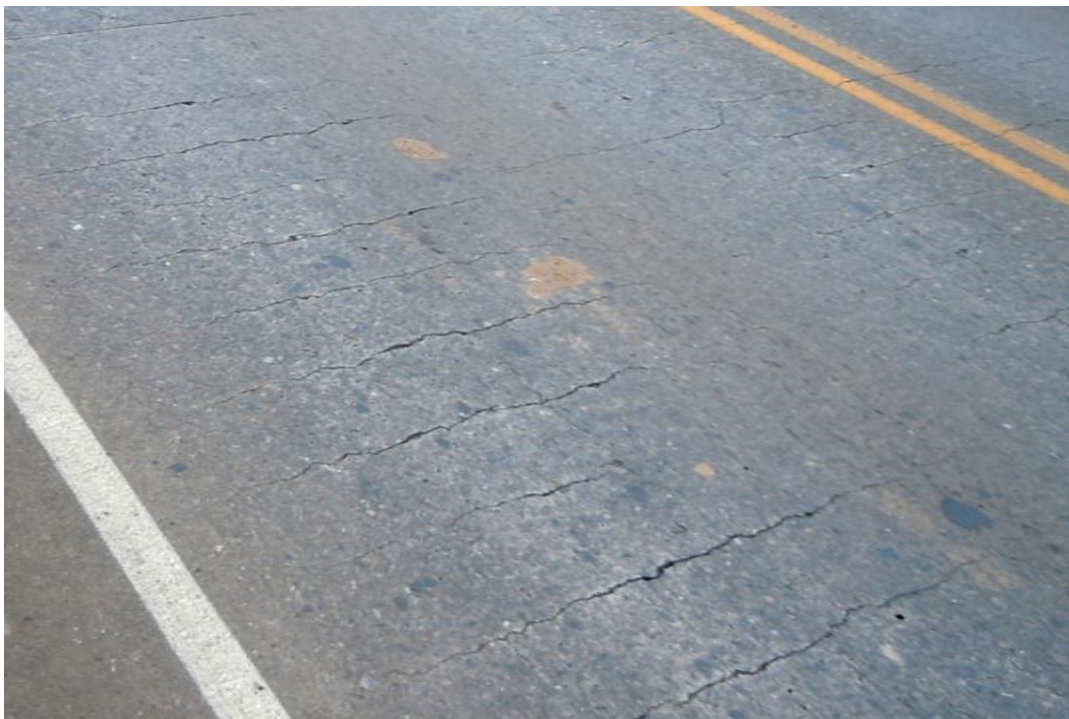
Figura 8: Detalle de grietas transversales y longitudinales en la losa

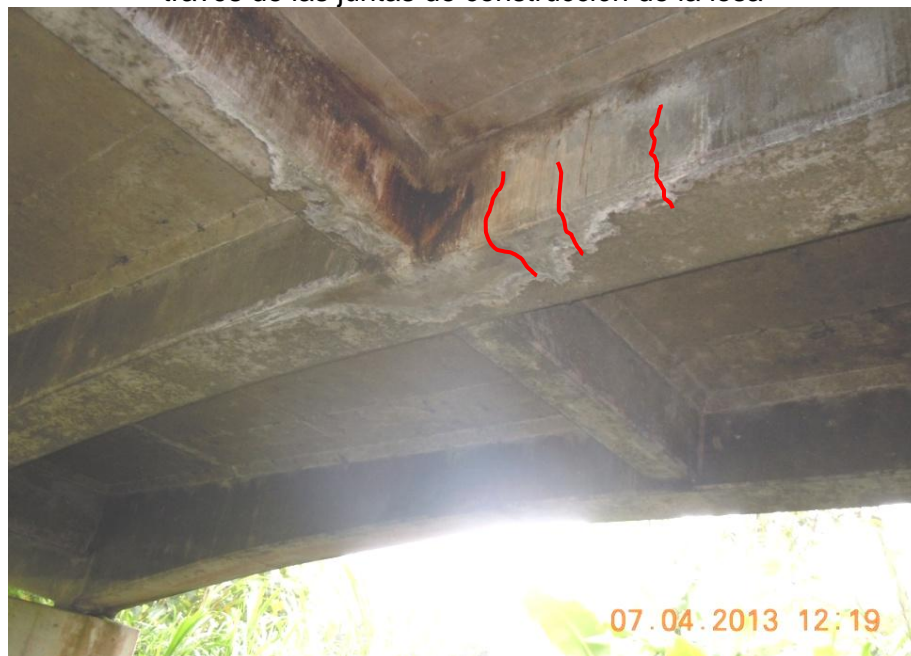
Figura 10: Grietas por flexión en el centro del tramo 1.

4.2. VIGAS PRINCIPALES DE CONCRETO	9	<p>Las vigas principales presentaban manchas de humedad en el alma, producto de la filtración de agua a través de las juntas de construcción en la losa del puente. (ver figura 9)</p> <p>Se observaron grietas en las vigas principales ubicadas al centro del tramo 1 asociadas con flexión positiva (ver figura 10)</p> <p>No se observaron daños en las vigas diafragma de concreto</p>

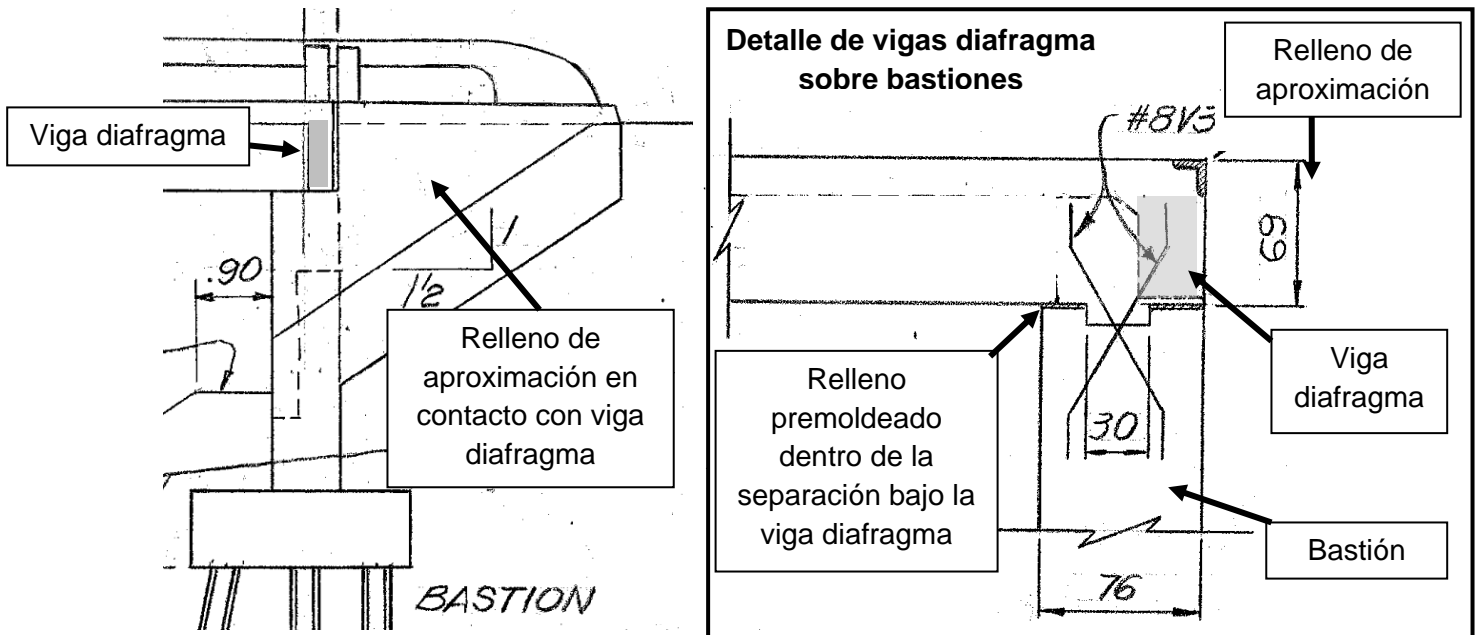
Figura 11: Diagramas típicos para ubicación de viga diafragma sobre ambos bastiones, la cual está en contacto directo con los rellenos de aproximación debido q que no hay pared de cabezal (ver fotografías en figura 12)

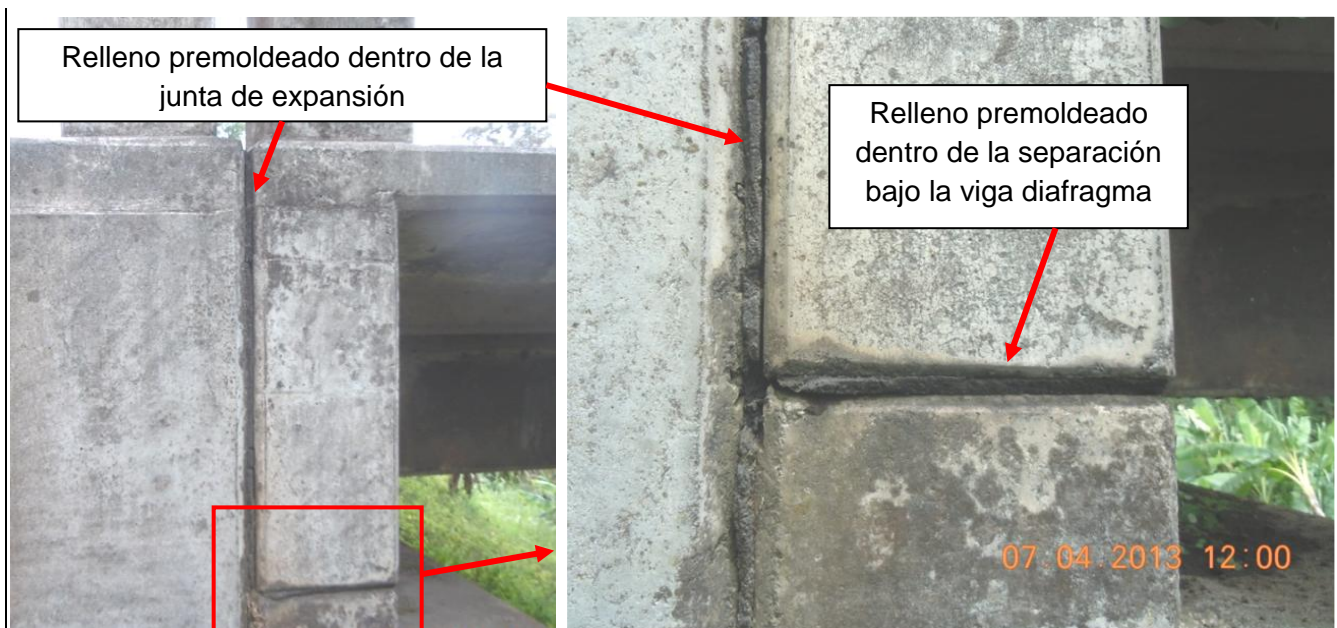
Figura 12: Detalles típicos de viga diafragma sobre ambos bastiones y ubicación del relleno premoldeado dentro de juntas de expansión y bajo vigas diafragma sobre los bastiones, a través del cual había ingreso de agua.

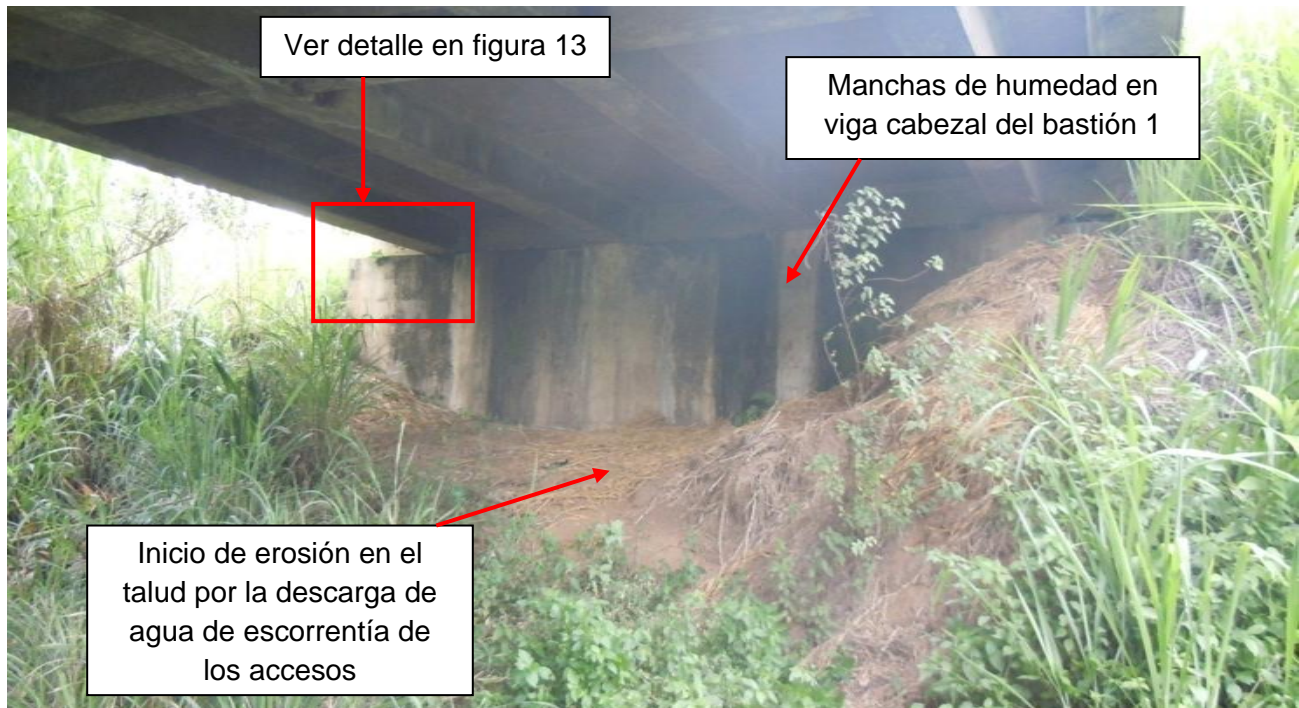
Figura 13: Manchas de humedad en viga cabezal del bastión 1 y erosión en el talud frente al bastión debido a la descarga de agua de escorrentía proveniente del acceso 1 del puente.

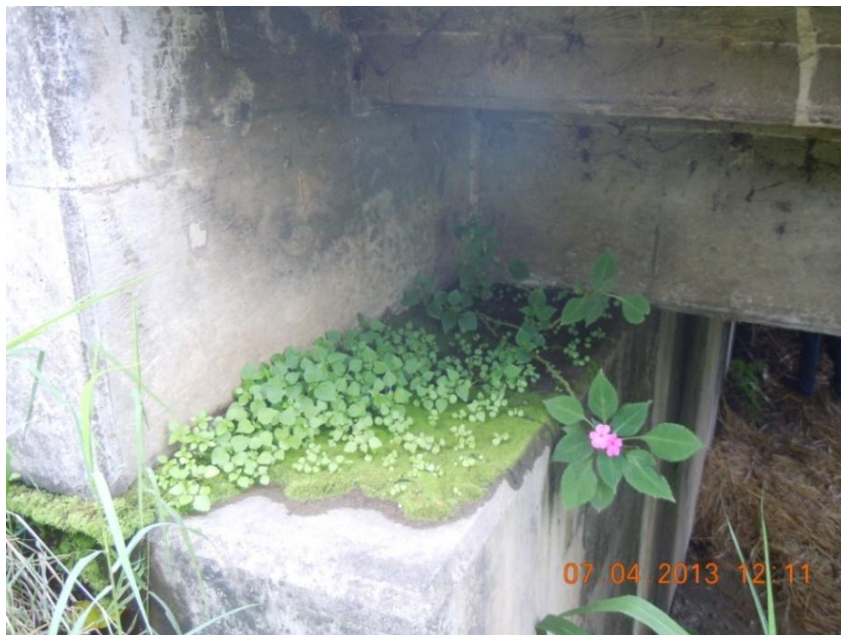
Figura 14: Crecimiento de maleza y ambiente húmedo sobre la viga cabezal del bastión 1, debido al ingreso de agua a través de las juntas por debajo de la viga diafragma.

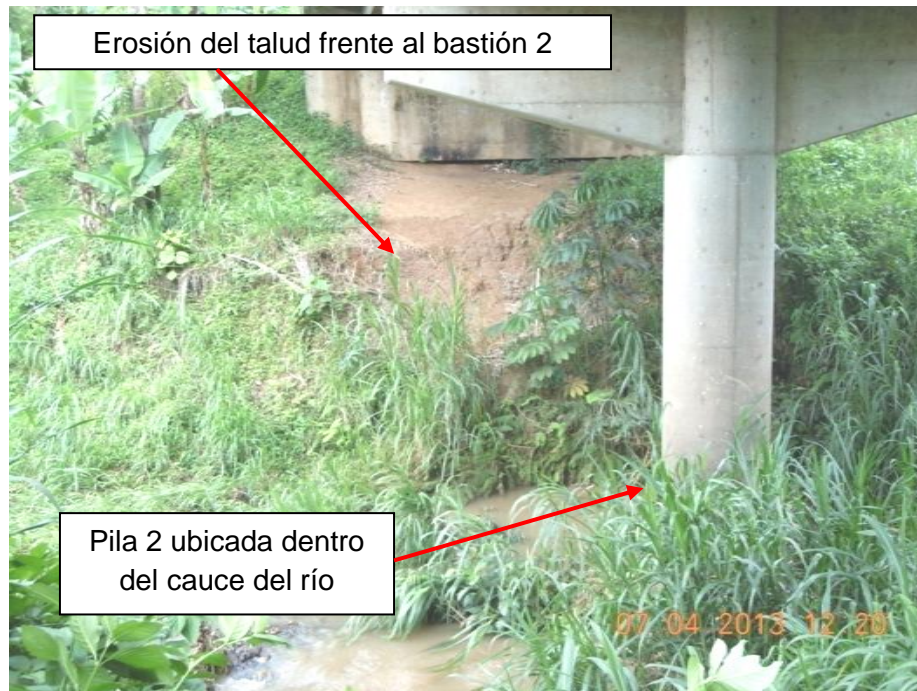
Figura 15: Erosión del talud frente al bastión 2 y pila 2 propensa a la socavación por estar dentro del cauce del río.

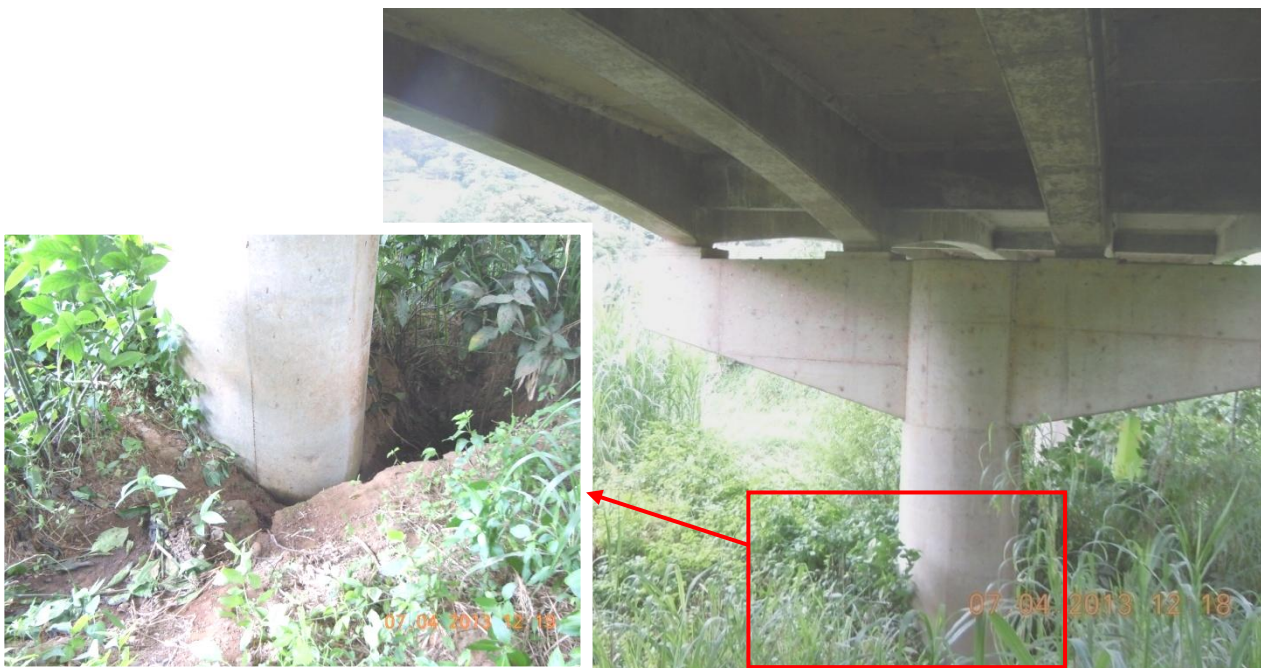
Figura 16: Inicio de socavación alrededor de la columna de la pila 1.

5.4. PILAS	14 y 15	<p>No se observaron daños en la viga cabezal ni en el cuerpo de las pilas.</p> <p>Se observó el inicio de socavación alrededor de la columna del cuerpo de la pila 1, debido a las crecidas del río.</p> <p>No se observó que la socavación observada alcanzara la placa de cimentación. (ver figura 16). Según información contenida en los planos, las placas de cimentación estarían aproximadamente a 5 m bajo la superficie del terreno.</p>
