Informe: LM-PI-UP-PN18-2016

### **EVALUACIÓN DE LA CONDICIÓN DEL PUENTE SOBRE EL RÍO BARBILLA RUTA NACIONAL No. 32**

Preparado por:  
**Unidad de Puentes  
 LanammeUCR**

San José, Costa Rica  
 Julio, 2016

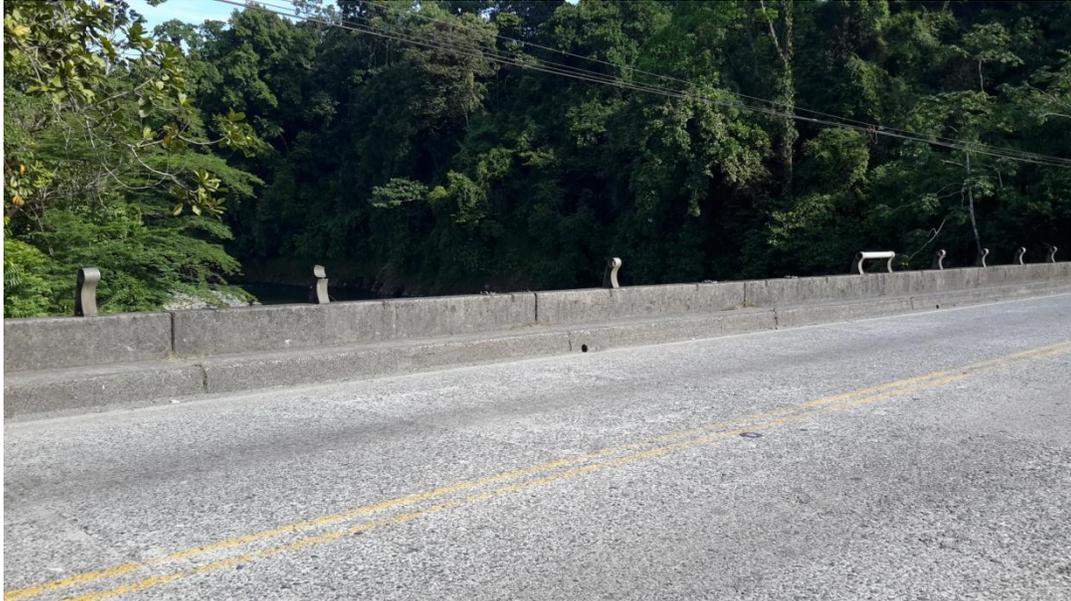
ELEMENTOS	OBSERVACIONES	GD	CE	RECOMENDACIONES
2.1. Sistema de contención vehicular del puente	Casi la totalidad de los elementos metálicos horizontales de las barreras vehiculares han sido removidos (ver Figura 1). La ausencia de estos elementos hace que la barrera vehicular no tenga la altura apropiada para contener vehículos en la vía.	3	4	Reponer los elementos metálicos faltantes de la barrera vehicular.

**Figura 1.** Ausencia de los elementos metálicos superiores de la barrera vehicular.

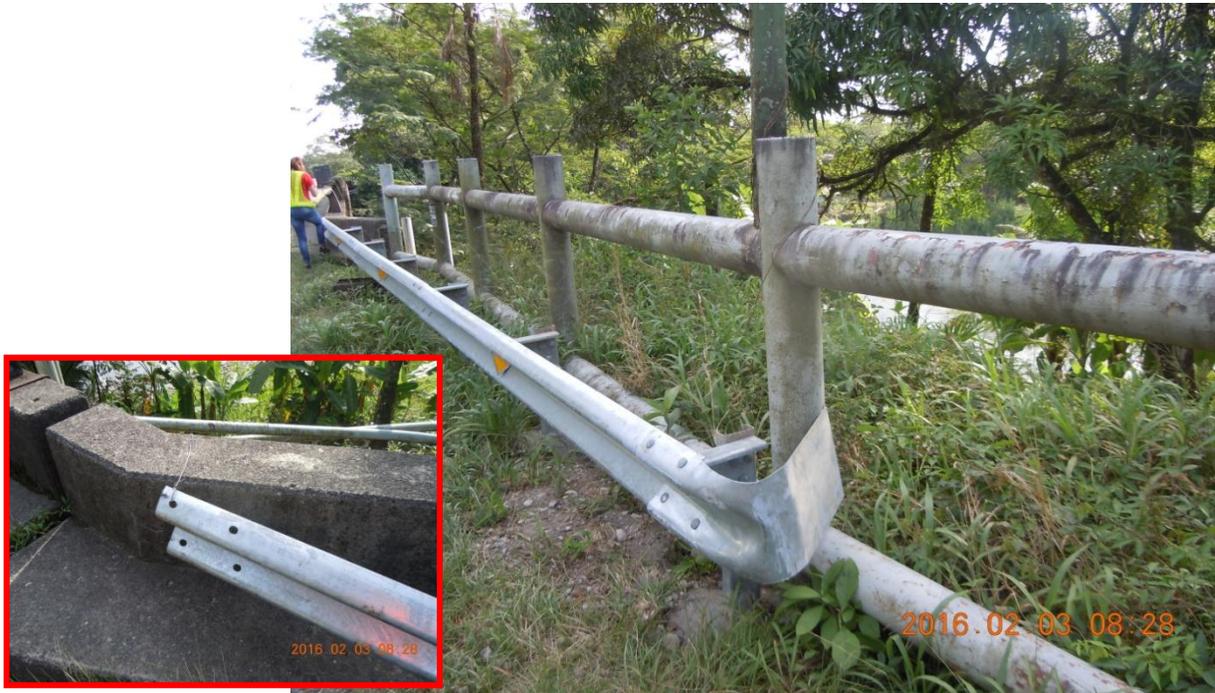
2.2. Sistema de contención vehicular de los accesos	Los guardavías de ambos accesos aparentaban no tener la longitud, el ángulo de esviaje, los terminales, los anclajes y las transiciones con la barrera del puente adecuados (Valverde, 2011). Además, los postes estaban colocados en una base de concreto que no permitiría la disipación de energía adecuada del sistema, lo que disminuye su capacidad de contener vehículos en la vía en caso de un accidente (ver Figura 2).	3	3	Revisar las longitudes, ángulos de esviaje, terminales y anclar los guardavías a la barrera vehicular mediante un sistema de transición adecuado. Se recomienda tomar como referencia las especificaciones del capítulo 2 del <i>Manual SCV: Guía para el análisis y diseño de seguridad vial de márgenes de carreteras</i> (Valverde, 2011).  Verificar que los guardavías, terminales y transiciones con la barrera del puente estén colocados según las recomendaciones del fabricante.

**Figura 2.** Terminal, longitud, sistema de transición hacia el sistema rígido del puente y anclaje inadecuados del guardavía tanto al sistema rígido como al suelo (postes enterrados en concreto).

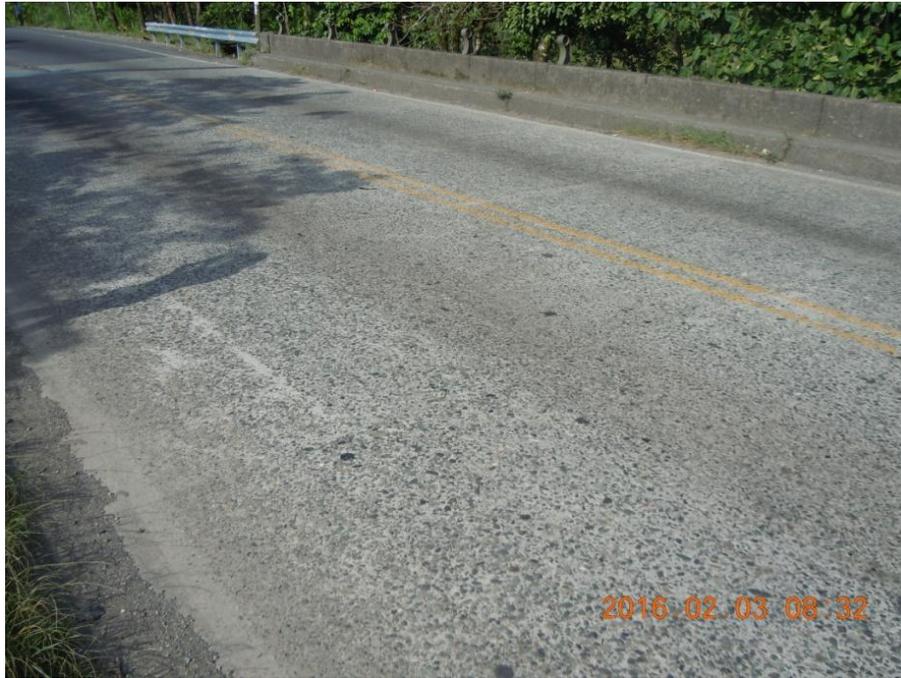
ELEMENTOS	OBSERVACIONES	GD	CE	RECOMENDACIONES
2.5. Señalización <ul style="list-style-type: none"> <li>• Captaluces</li> <li>• Demarcación horizontal</li> <li>• Delineadores verticales</li> <li>• Marcadores de objeto</li> </ul>	<p>La demarcación horizontal se encontró en muy mal estado de acuerdo con la Guía de evaluación de seguridad vial para puentes en Costa Rica (Zamora-Rojas, Jiménez-Romero, Acosta-Hernández, Castillo-Barahona, Rodríguez-Roblero &amp; Quirós-Serrano, 2012), así como una gran cantidad de captaluces ausentes, principalmente sobre la línea de centro (ver Figura 3).</p> <p>No se observaron marcadores de objetos frente a la barrera vehicular en los accesos al puente.</p> <p>La ausencia de iluminación en el puente (ver también 2.6) hace que el mal estado de la señalización vial sea una condición altamente riesgosa para los usuarios.</p>	3	3	<p>Volver a pintar la demarcación horizontal en el puente, colocar captaluces sobre las líneas de centro y de borde, así como marcadores de objetos en los accesos frente a la barrera vehicular.</p> <p>Establecer un programa de mantenimiento rutinario que incluya, entre otras labores, el mantenimiento de la señalización vial.</p>

**Figura 3.** Demarcación horizontal en mal estado y captaluces ausentes.

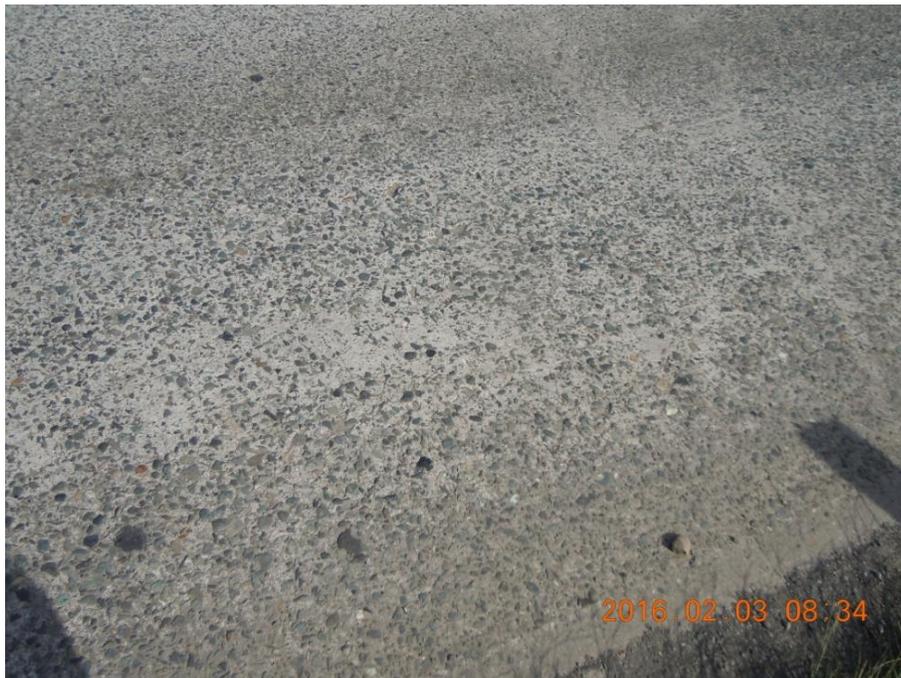
ELEMENTOS	OBSERVACIONES	GD	CE	RECOMENDACIONES
3.1. Superficie de rodamiento del puente	<p>La superficie superior de la losa de concreto es la superficie de rodamiento del puente.</p> <p>Se observó desgaste generalizado con pulimiento y desprendimiento de agregado de esta superficie (ver Figura 4).</p>	NA	NA	Ver recomendaciones en 4.1. Tablero.

**Figura 4.** Desgaste de la superficie superior de losa con desprendimiento y pulimiento de agregado.

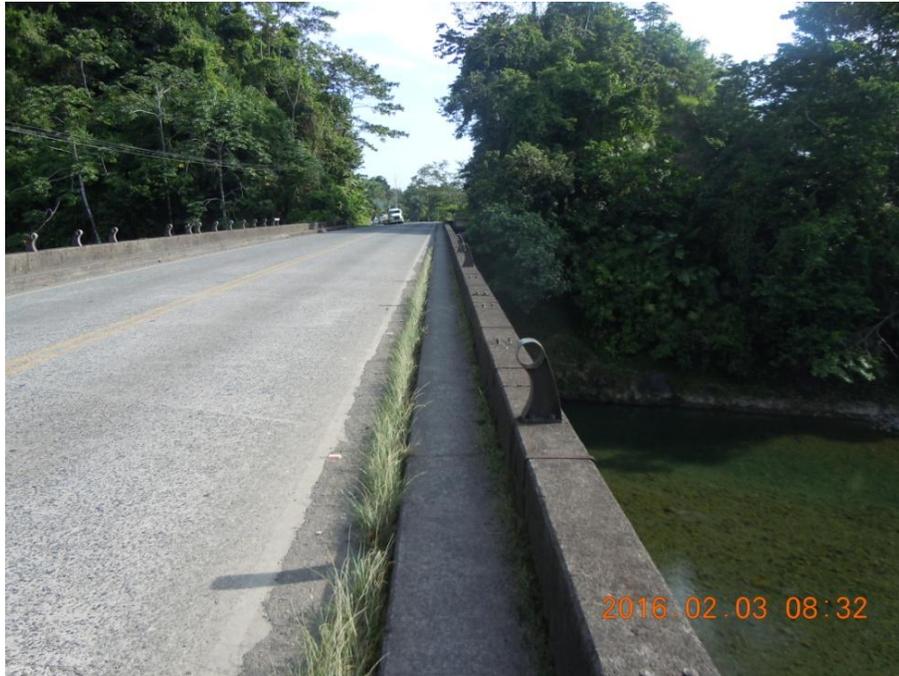
ELEMENTOS	OBSERVACIONES	GD	CE	RECOMENDACIONES
3.2. Bordillos y sistema de drenaje del puente	<p>Se observó acumulación de sedimentos y vegetación en el bordillo aguas abajo del puente que obstruye los ductos de drenaje de la superestructura (ver Figura 5).</p> <p>La extensión de los ductos de salida del sistema de drenaje es insuficiente según los requerimientos de la sección 2.6.6.4 de AASHTO LRFD 2014 (ver Figura 6). La salida del bajante debe estar 10cm por debajo de la superficie inferior de las vigas. Los ductos cuentan con una ligera inclinación hacia afuera y no se observaron manchas de humedad en la viga exterior que evidencien que el agua está descargando directamente sobre ella.</p>	1	1	<p>Limpier los bordillos del puente y establecer un programa de mantenimiento donde se incluya su limpieza periódica.</p> <p>Proveer a la estructura de ductos de salida de la extensión requerida por la sección 2.6.6.4 de AASHTO LRFD 2014.</p>

**Figura 5.** Acumulación de sedimentos y vegetación en el bordillo aguas abajo del puente.

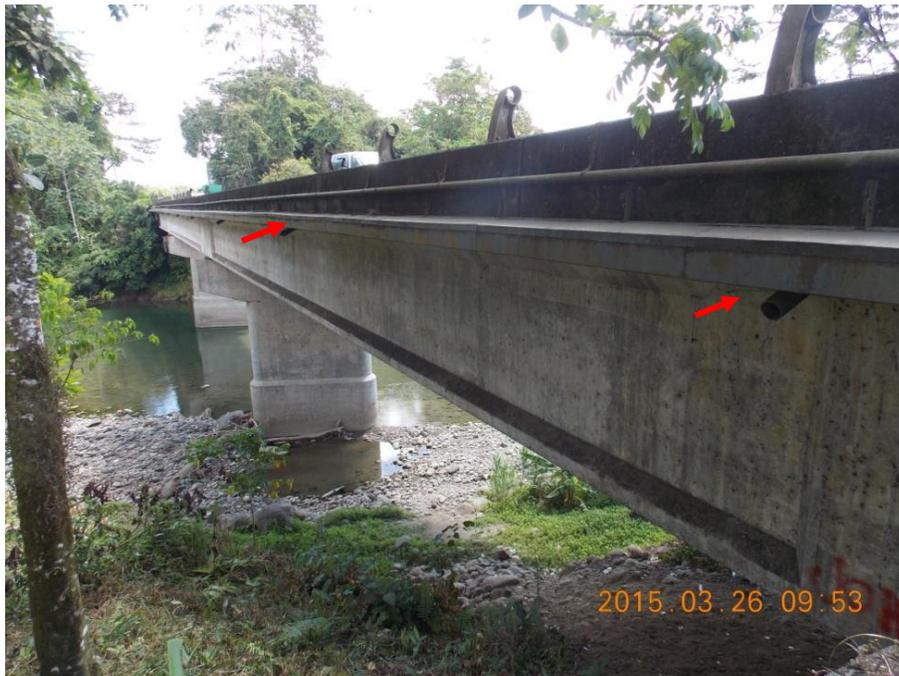
**Figura 6.** Extensión insuficiente de los ductos de salida del sistema de drenaje de la superestructura.

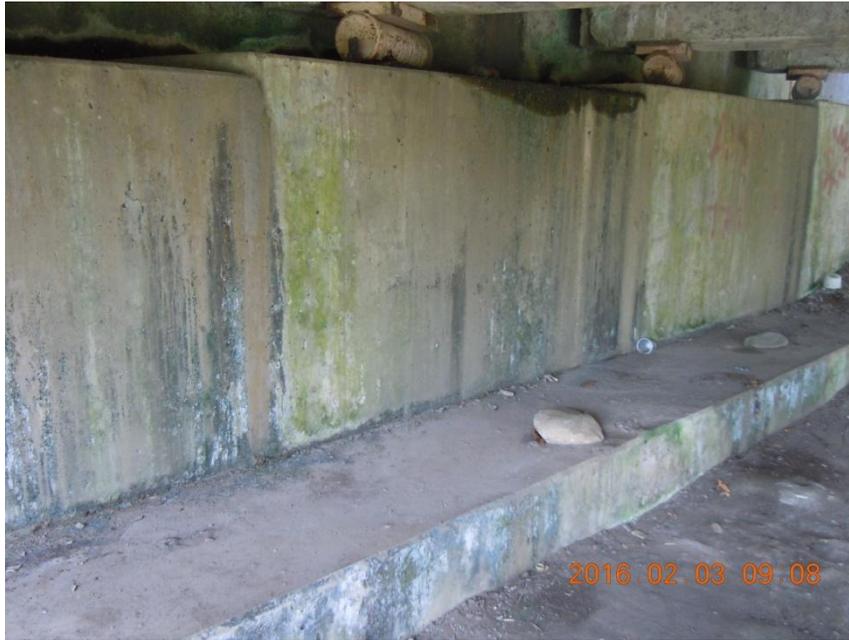
3.3. Juntas de expansión	<p>Existe filtración de agua a través de las juntas de expansión que se evidencia en las manchas de humedad a lo largo de prácticamente toda la viga cabezal de los bastiones (ver Figura 7).</p> <p>En los planos del puente no está incorporado un sistema de drenaje en ninguna de las juntas de expansión de los bastiones (ver Figura 9), por lo cual es muy probable que no lo tengan.</p>	1	1	<p>Incorporar un sistema de drenaje en las juntas de expansión sobre los bastiones.</p>

**Figura 7.** Manchas de humedad en la viga cabezal de los bastiones.

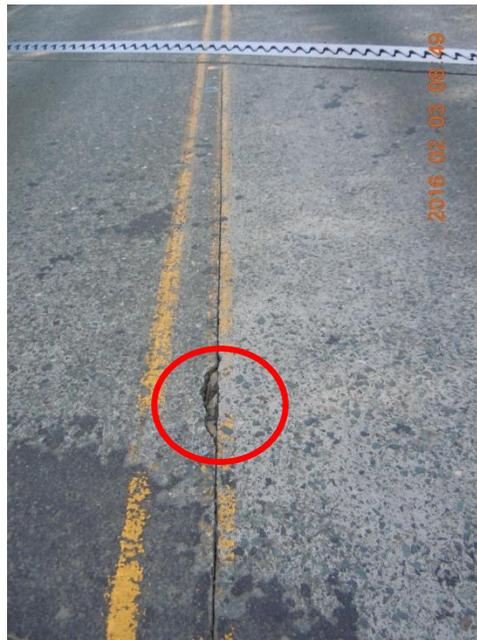
3.6. Losa de aproximación	Se observaron desprendimientos de concreto adyacentes a la junta de construcción longitudinal de ambas losas de aproximación (ver Figura 8). En el acceso desde Limón estos desprendimientos fueron cubiertos con asfalto, no obstante este material se ha estado desprendiendo de nuevo, lo cual refleja la ineffectividad de la medida implementada (ver Figura 10).	1	2	Reparar los desprendimientos observados en la losa de aproximación con concreto para reparación de elementos estructurales.

**Figura 8.** Desprendimiento de concreto adyacente a la junta de construcción longitudinal de la losa de aproximación del acceso desde San José.

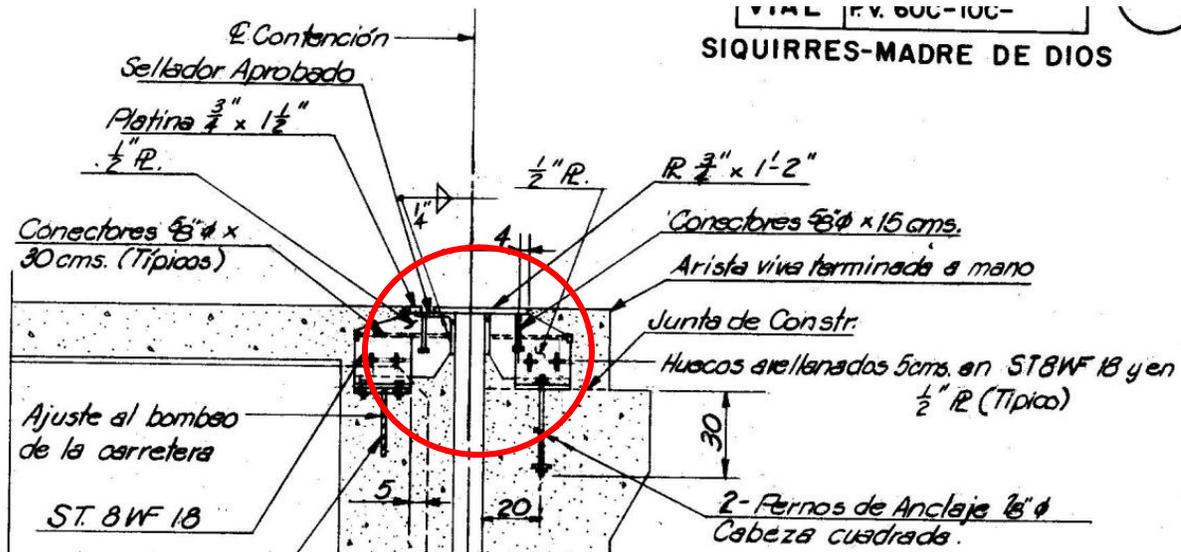
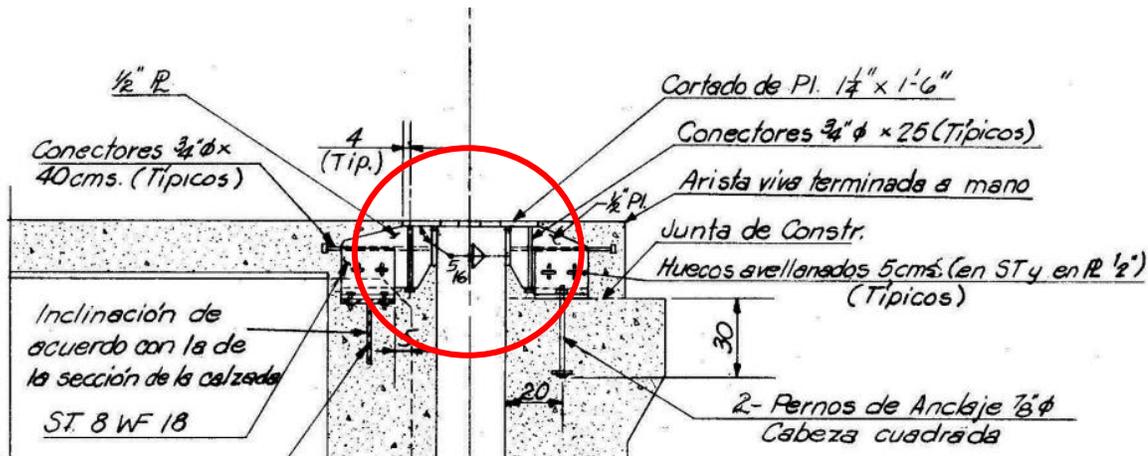
**Figura 9.** Especificaciones constructivas de las juntas de expansión de los bastiones (obsérvese que no se especificó un sistema de drenaje en las juntas).

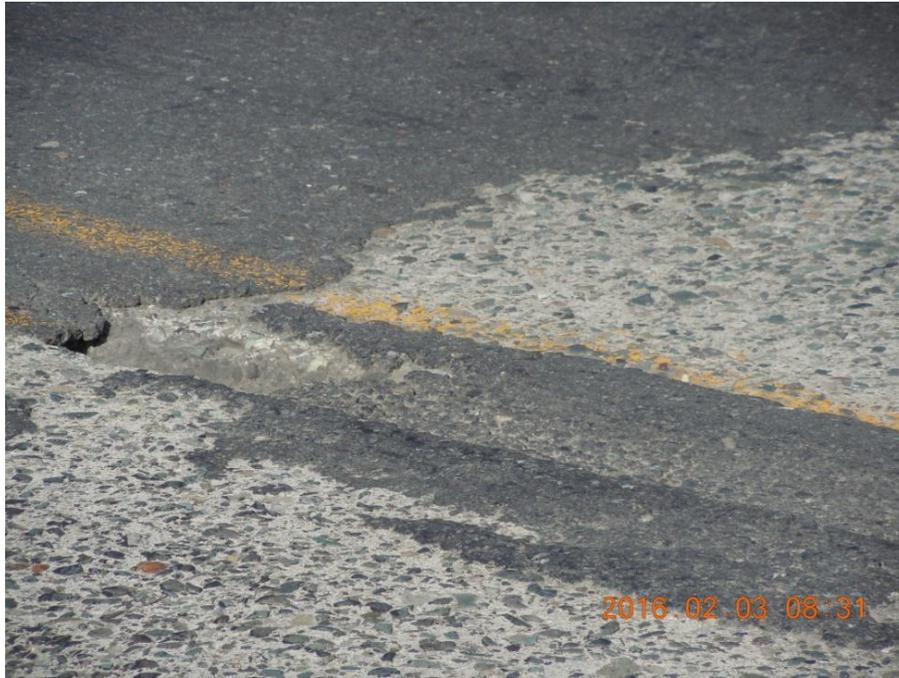
**Figura 10.** Junta de construcción longitudinal de la losa de aproximación del acceso desde Limón.

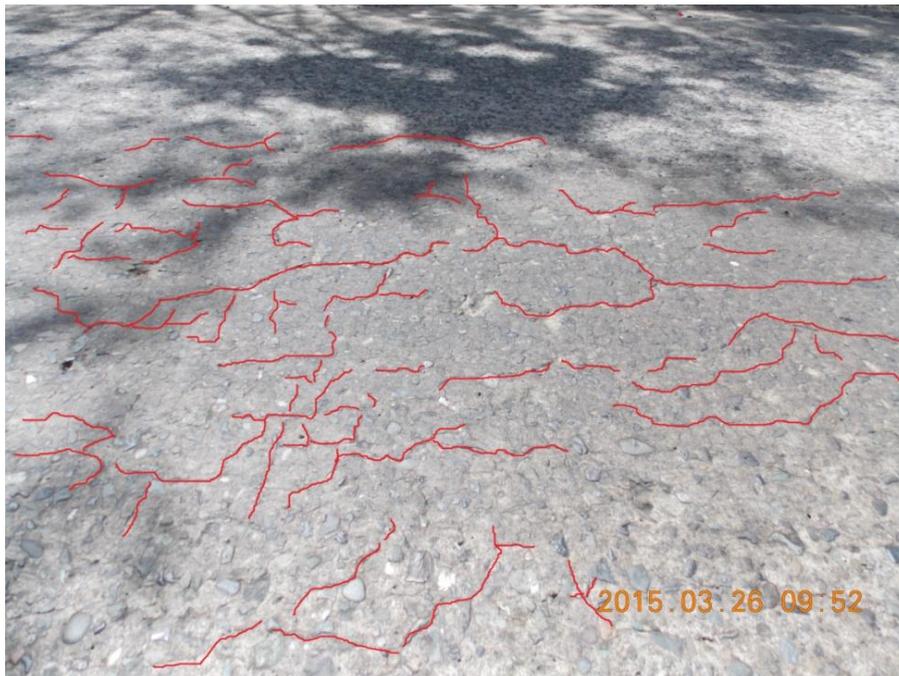
ELEMENTOS	OBSERVACIONES	GD	CE	RECOMENDACIONES
4.1. Tablero (losa de concreto).	Se observó agrietamiento en dos direcciones en toda la losa que se observan tanto en la cara superior como en la cara inferior (ver Figura 11 y Figura 12). El espesor de estas grietas es de 0,2 mm a 0,4 mm en la cara inferior y en la cara superior es mayor que 1,0 mm.	1	3	Dadas la falta de mantenimiento y la edad de este puente, se recomienda realizar un estudio detallado de la condición de la losa para determinar si es más conveniente su sustitución o su rehabilitación. Si se decide rehabilitar la losa se recomienda rellenar las grietas e impermeabilizar la superficie.

**Figura 11.** Agrietamiento en la cara superior de la losa de concreto.

8. Dadas la falta de mantenimiento y la edad del puente, realizar un estudio detallado de la condición de la losa para determinar si es más conveniente la sustitución o rehabilitación de este elemento. Si se decide rehabilitar la losa se recomienda rellenar las grietas e impermeabilizar la superficie.

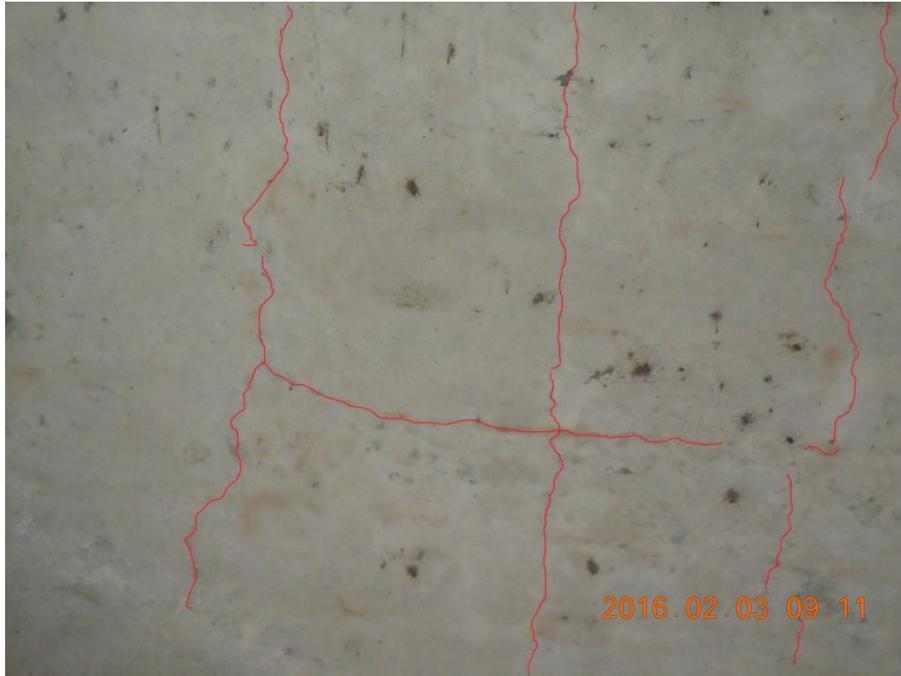
**Figura 12.** Agrietamiento en la cara inferior de la losa de concreto.

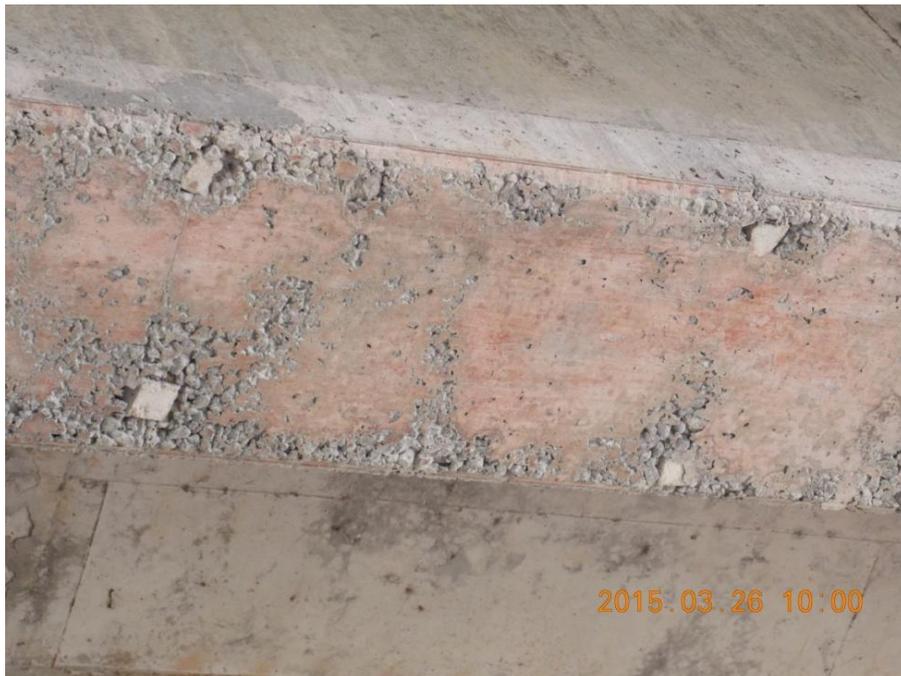
ELEMENTOS	OBSERVACIONES	GD	CE	RECOMENDACIONES
4.2. Vigas principales de concreto	<p>Se observaron nidos de piedra de diámetro entre 5 cm y 10 cm y profundidad mayor a 1 cm en las vigas principales de concreto (ver Figura 13).</p> <p>Estas deficiencias podrían permitir la entrada de agua y contaminantes al interior del elemento, situación que podría comprometer la integridad del acero de refuerzo y la durabilidad del elemento.</p>	1	3	Reparar los nidos de piedra observados en las vigas principales de concreto.
4.3. Vigas Diafragma	No se observaron daños en las vigas diafragma.	0	1	No hay recomendaciones.

**Figura 13.** Nidos de piedra en el ala inferior de las vigas presforzadas.

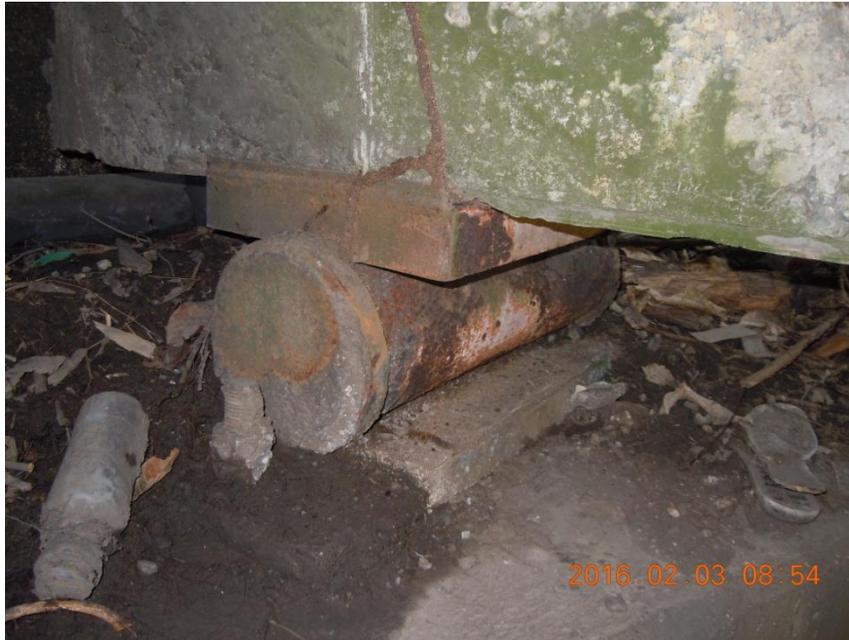
ELEMENTOS	OBSERVACIONES	GD	CE	RECOMENDACIONES
5.1. Apoyos en bastiones y pilas	<p>En los apoyos sobre los bastiones se observó corrosión severa de los elementos metálicos de los apoyos con pérdida de sección (ver Figura 14). Sobre el bastión 2, se encontró un apoyo con un perno donde la corrosión ha reducido considerablemente la sección del elemento y de la tuerca (ver Figura 15).</p> <p>Existe además acumulación de basura y sedimentos en los alrededores de los apoyos que posiblemente están obstruyendo su movimiento y permiten la acumulación de humedad, propiciando el proceso de corrosión (ver Figura 14 y Figura 16).</p>	2	4	<p>Evaluar la necesidad de sustituir los apoyos sobre los bastiones y pilas.</p> <p>Establecer un programa de mantenimiento que incluya la limpieza periódica de la viga cabezal de los bastiones.</p> <p>Inspeccionar de cerca los apoyos sobre las pilas para diagnosticar con detalle su condición y definir las acciones de mantenimiento requeridas.</p>

**Figura 14.** Corrosión de los apoyos sobre los bastiones con pérdida de sección y acumulación de basura y sedimentos a su alrededor.

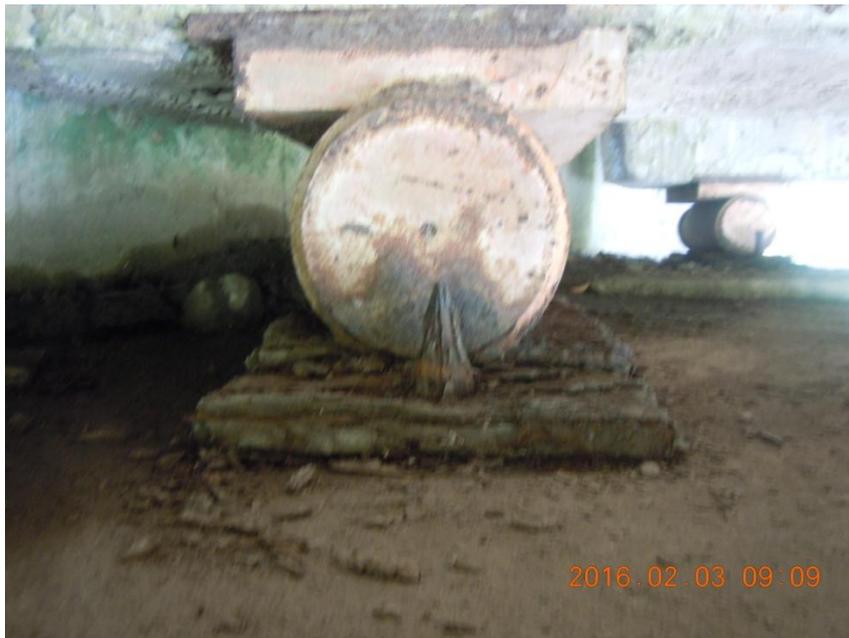
**Figura 15.** Perno y tuerca con sección reducida por corrosión en apoyo sobre bastión 2.

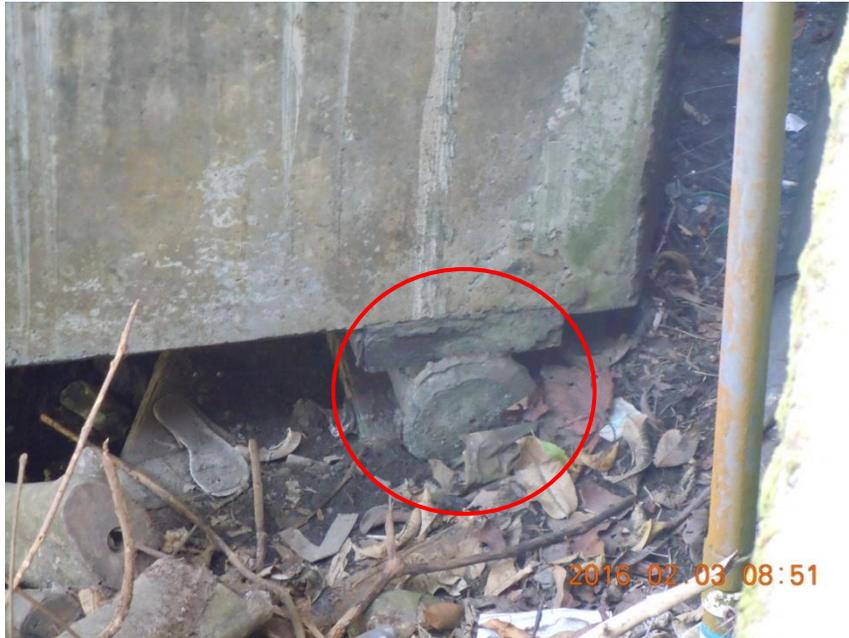
**Figura 16.** Acumulación de basura y sedimentos alrededor de los apoyos sobre los bastiones que podrían obstruir el movimiento.

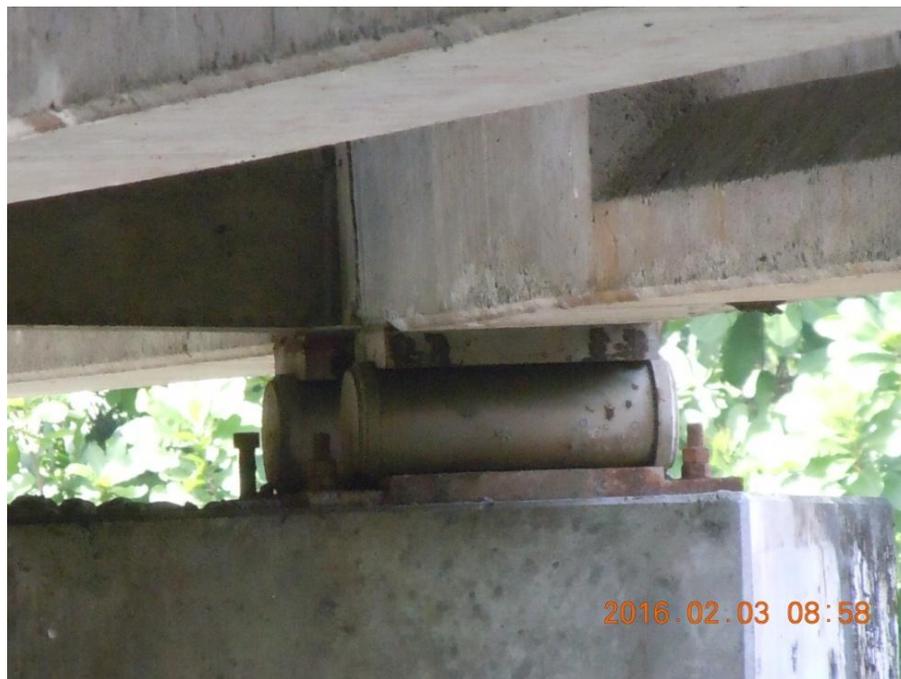
<b>ELEMENTOS</b>	<b>OBSERVACIONES</b>	<b>GD</b>	<b>CE</b>	<b>RECOMENDACIONES</b>
5.1. Apoyos en bastiones y pilas	No fue posible aproximarse a los apoyos sobre las pilas. Se pudo observar algunos de ellos desde lejos (ver Figura 17) y se observó oxidación puntual.	2	4	<i>(ver recomendaciones en página anterior)</i>

**Figura 17.** Apoyos sobre pila del puente.

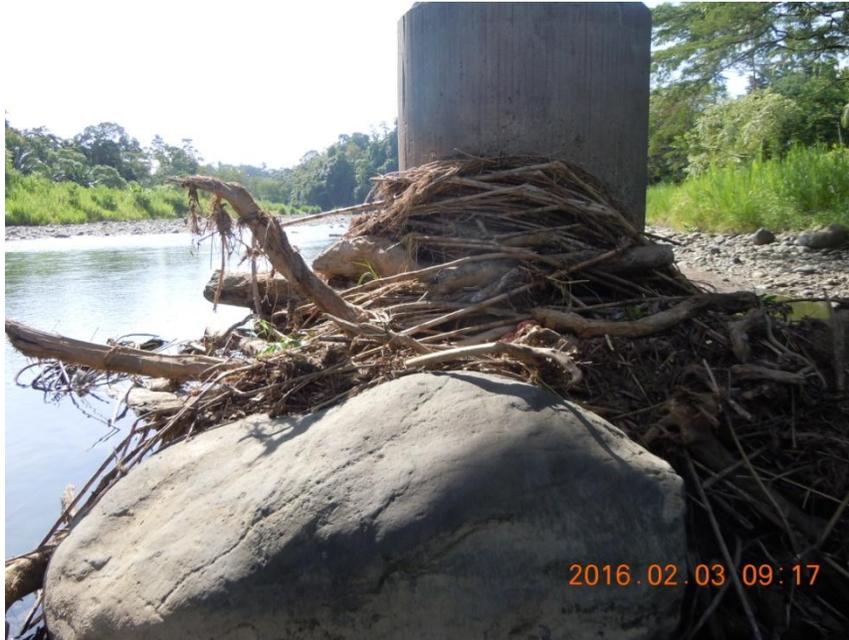
ELEMENTOS	OBSERVACIONES	GD	CE	RECOMENDACIONES
6.4 Protección de taludes frente al bastión	La ausencia de protección frente a los taludes aumenta la probabilidad de falla ante un evento hidráulico extremo.	3	4	<i>(ver recomendaciones en página anterior)</i>
6.5 Protección de socavación en pilas	No se observaron elementos de protección, sin embargo, no se observó socavación de las pilas.	0	1	No hay recomendaciones.
6.6 Cauce del río	Se observó acumulación de piedras y ramas frente a una de las pilas (ver Figura 18). Esta obstrucción del cauce podría propiciar la socavación de las pilas.	NA	NA	Remover las piedras y ramas que se han acumulado frente a la pila.  Establecer un programa de mantenimiento que incluya la limpieza periódica de escombros arrastrados por el río.

**Figura 18.** Acumulación de piedras y ramas frente a una de las pilas.
