INFORME DE INSPECCIÓN ESPECIAL

Proyecto: LM-PIE-UP-P03-2020

INSPECCION ESPECIAL DEL PUENTE SOBRE EL ESTERO BOCA VIEJA RUTA NACIONAL N.º 235: Evaluación de la afectación por corrosión

San José, Costa Rica
Diciembre, 2020

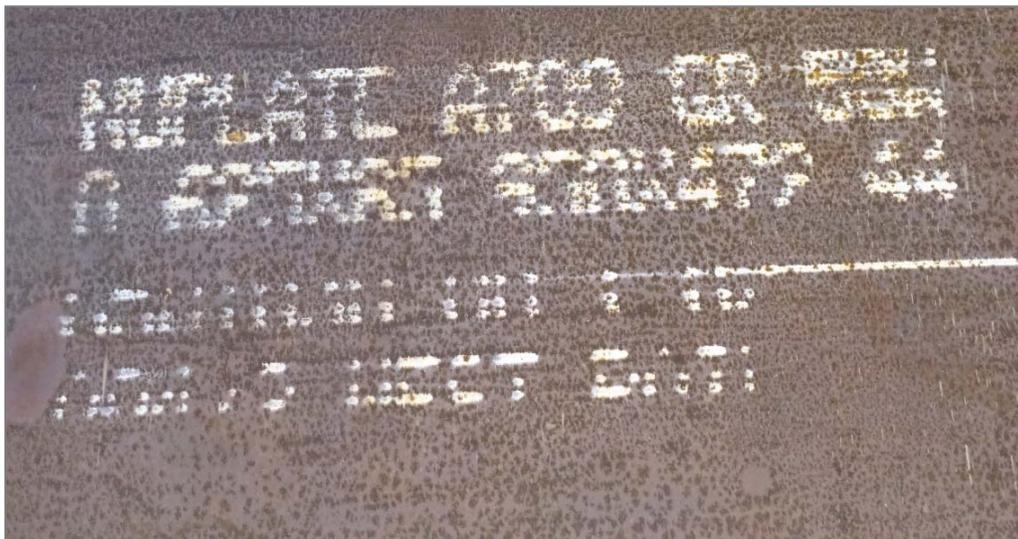
El puente presenta una superestructura tipo viga con elementos principales tipo vigas I de acero. A pesar de no disponer de los planos constructivos, ni encontrarse la información en el formulario de inventario del puente (MOPT, 2018a), durante la *inspección especial* se identificó en el alma de las vigas principales, anotaciones con información acerca del tipo de acero estructural utilizado. En la Figura 1.1 se muestra una fotografía de la anotación mencionada, en donde puede observarse indicado: “A709 GR 50W”. Dicha indicación hace referencia a que el acero utilizado cumple con el “*Standard Specification for Structural Steel for Bridges*” (también denominado “ASTM A709”), presenta un esfuerzo de fluencia mínimo de 345 MPa y corresponde a un acero con resistencia a la corrosión atmosférica o autopatinable (“*weathering steel*” como se le conoce formalmente en inglés por su designación normativa). La última versión de esta norma es del 2018, pero data como mínimo desde el año 2000 (ASTM, 2018).

Figura 1.1. Anotación en viga principal con especificaciones del acero estructural utilizado.

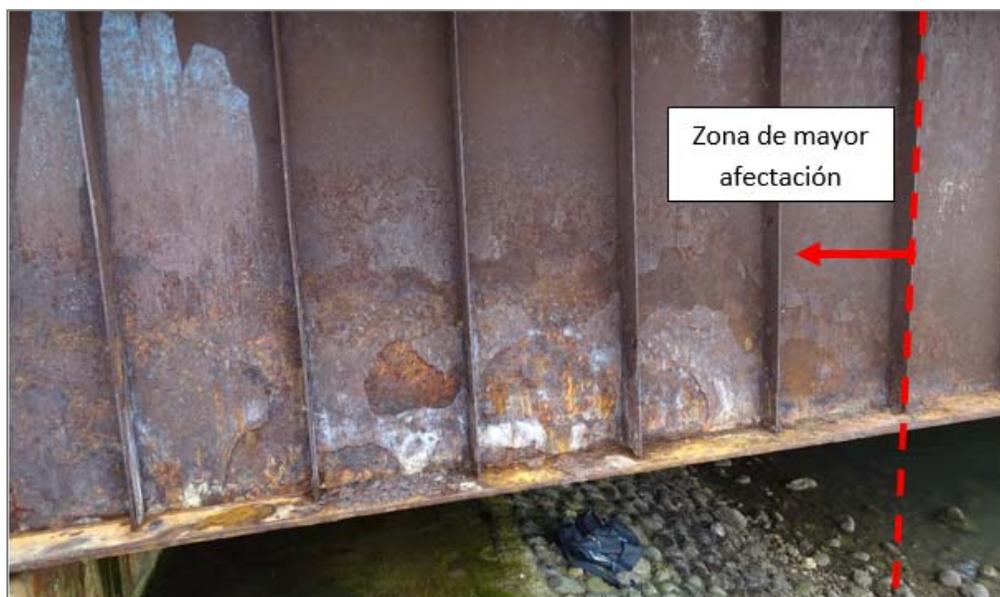
Se observó que, aunque la generalidad del puente presenta problemas de corrosión con distintas severidades, la mayor afectación se presenta en ambos extremos de la superestructura, principalmente sobre el área de proyección comprendida entre los bastiones y sus protecciones (ver Figura 1.2), en donde adicionalmente se presenta acumulación de agua en los distintos elementos expuestos. A pesar de que la mayor concentración de corrosión se presenta cerca de los bastiones, durante la inspección no se encontró evidencia de filtraciones a través de las juntas de expansión del puente en el acceso 1, mientras que en

el acceso 2 si se observó filtración en el costado aguas arriba, pero en una zona muy concentrada. Es recomendable que se investiguen las razones por las cuales se genera esta acumulación de agua y mayor afectación por corrosión en los extremos del puente, siendo una de las posibles causas el impacto del cuerpo de agua contra las protecciones de los taludes y bastiones durante las fluctuaciones de las mareas.

Figura 1.2. Zona de mayor afectación por corrosión y pérdida de sección en la superestructura sobre proyección de bastión 1.

1. Debido a que el enfoque de sistema de protección ante la corrosión utilizado (acero autopatinable) es inadecuado para las condiciones ambientales en donde se ubica el puente, y su condición actual así lo demuestra al evidenciar una tasa acelerada de pérdida de sección por corrosión, se recomienda rehabilitar el puente, ya que pareciera probable que serían recomendables acciones incluso mayores que aplicar un nuevo sistema de protección contra la corrosión para los elementos de acero de la superestructura, actividad que de por sí supera el alcance de una intervención por conservación. Para determinar el alcance completo de la rehabilitación requerida, se recomienda llevar a cabo la determinación de lo siguiente: pérdida de espesor en los distintos elementos estructurales afectados e incidencia de esta deficiencia en la pérdida de capacidad estructural de acuerdo a lo establecido en AASHTO (2018); además de acciones de durabilidad a seguir que garanticen una vida de servicio adecuada siguiendo las recomendaciones de AASHTO (2020).

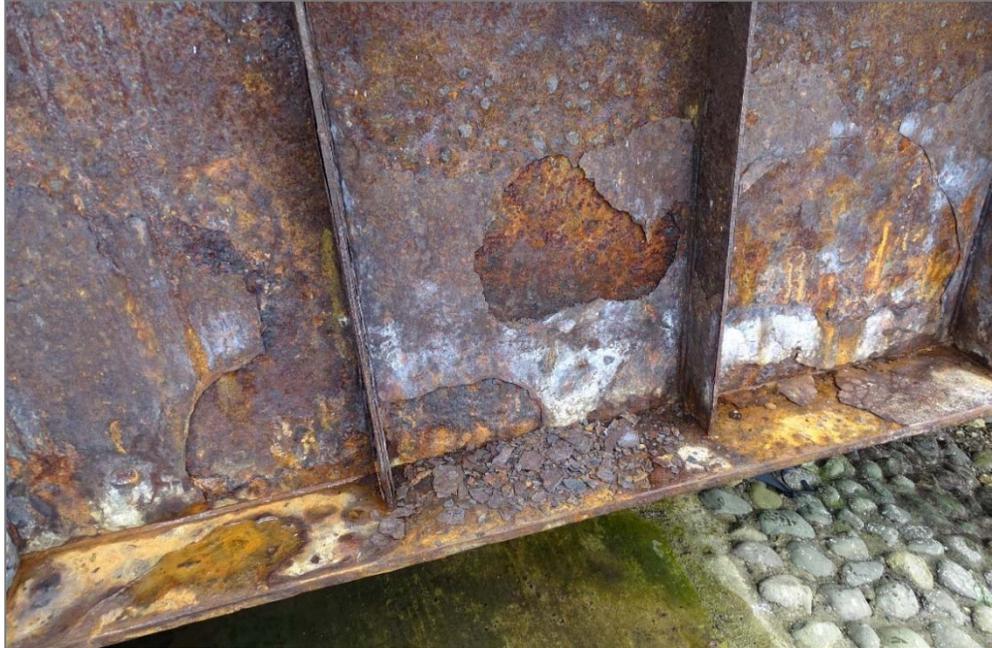
En algunos elementos de la superestructura la pérdida de sección transversal es considerable. En la Figura 1.3 y Figura 1.4 se evidencia la pérdida de sección por el desprendimiento de delaminaciones que se presenta en el alma y el ala inferior de una de las vigas principales, respectivamente. En la Figura 1.5 se muestran algunos de los rigidizadores de la viga principal que se encuentran severamente dañados debido a la corrosión. Otros de los elementos del puente que de forma generalizada se observaron con problemas de corrosión y pérdida de sección por corrosión, corresponden a los pernos de alta resistencia utilizados para las conexiones y a las soldaduras en las vigas principales, según se puede observar en la Figura 1.6 y Figura 1.7 respectivamente.

Figura 1.3. Evidencia de corrosión con pérdida de sección en alma de viga principal.

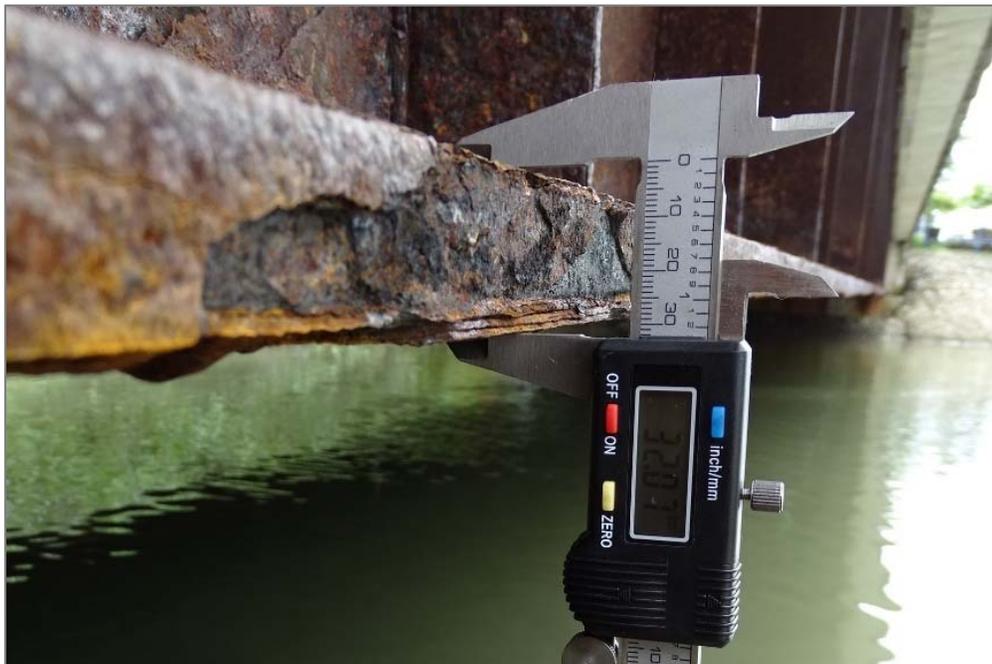
Figura 1.4. Evidencia de corrosión con pérdida de sección en el ala inferior de viga principal.

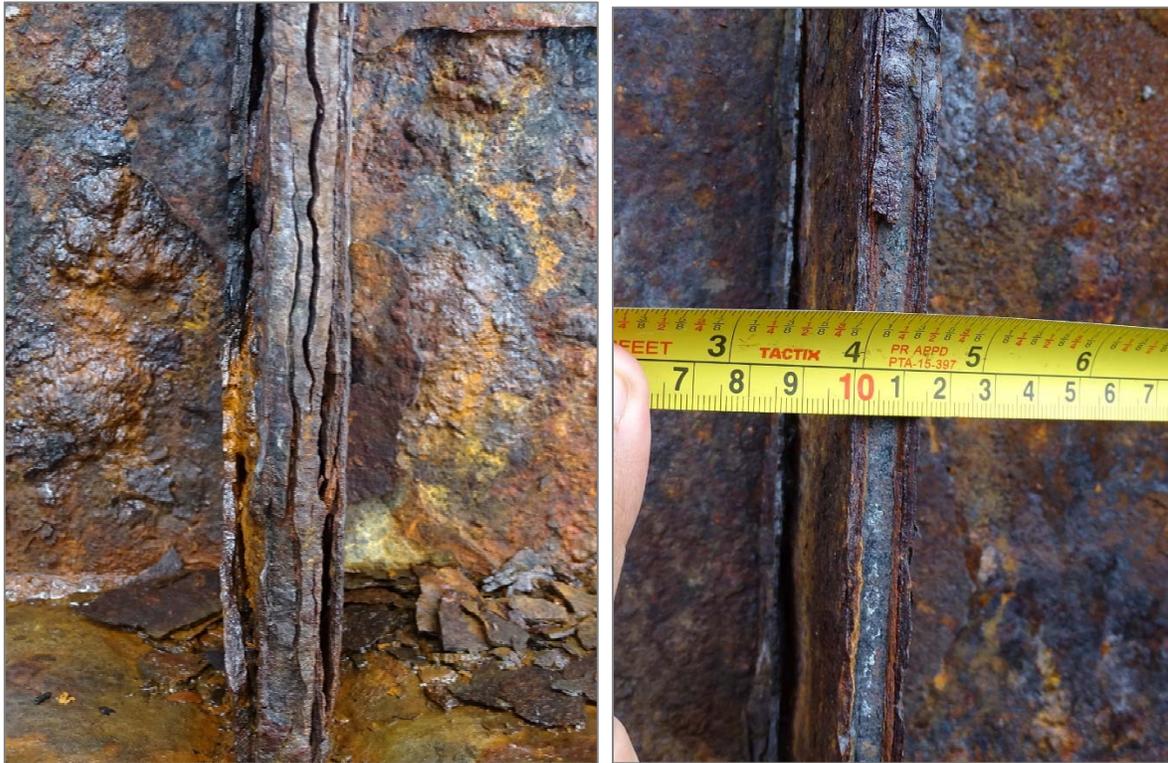
Figura 1.5. Evidencia de corrosión con pérdida de sección en rigidizadores de viga principal. Imagen izquierda: evidencia de delaminación; imagen derecha: condición luego de eliminar las capas exteriores delaminadas.

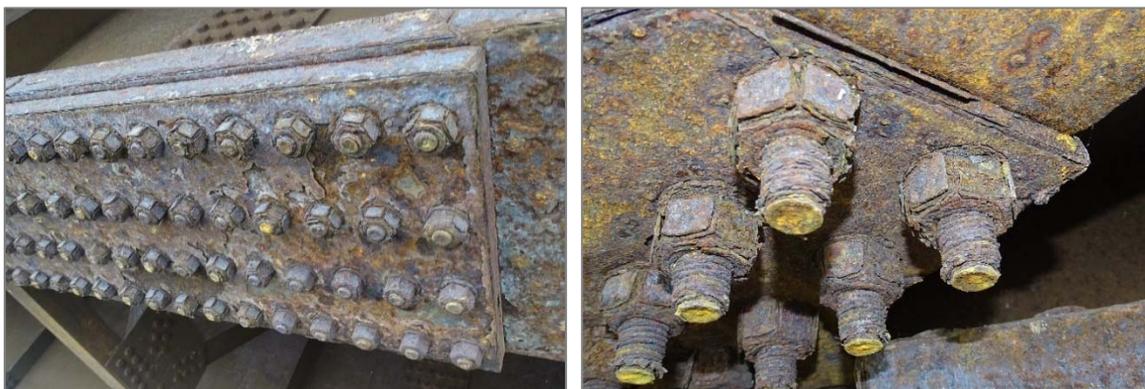
Figura 1.6. Evidencia de corrosión con pérdida de sección en pernos de alta resistencia en conexiones de la superestructura.

Imagen izquierda: corrosión en pernos y placas de conexión en viga principal; imagen derecha: corrosión en conexión de rigidizadores.

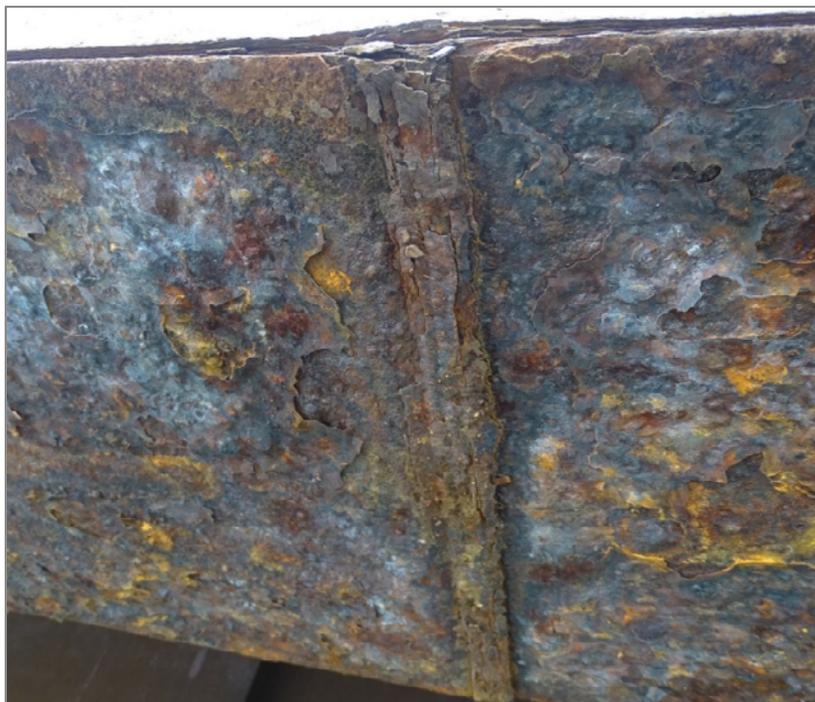
Figura 1.7. Evidencia de corrosión con pérdida de sección en cordón de soldadura en ala inferior de viga principal.

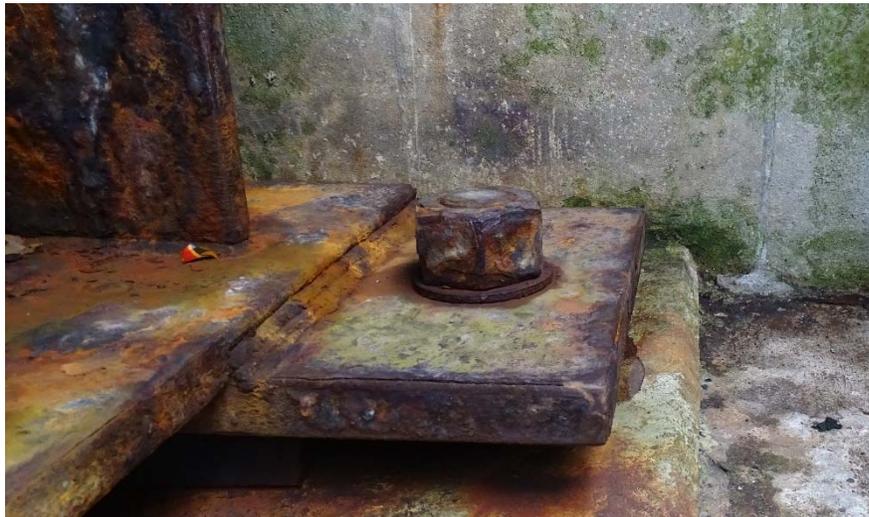
Se observó que el problema de corrosión presentado en la Observación n.º 1 (ver Sección 5.1) también afecta a los apoyos del puente. En general, todos los apoyos presentan problemas de oxidación o en otros casos de corrosión (en distintos grados de severidad) afectando las placas de acero de soporte y los pernos de anclaje (ver evidencia en Figura 2.1). Se considera que dicha deficiencia podría afectar el funcionamiento de los apoyos, principalmente el de los apoyos expansivos, en donde la corrosión podría representar una restricción al movimiento y al funcionamiento general previsto en el diseño.

Figura 2.1. Corrosión presentada en placa y pernos de anclaje de apoyo ubicado sobre el bastión 1.

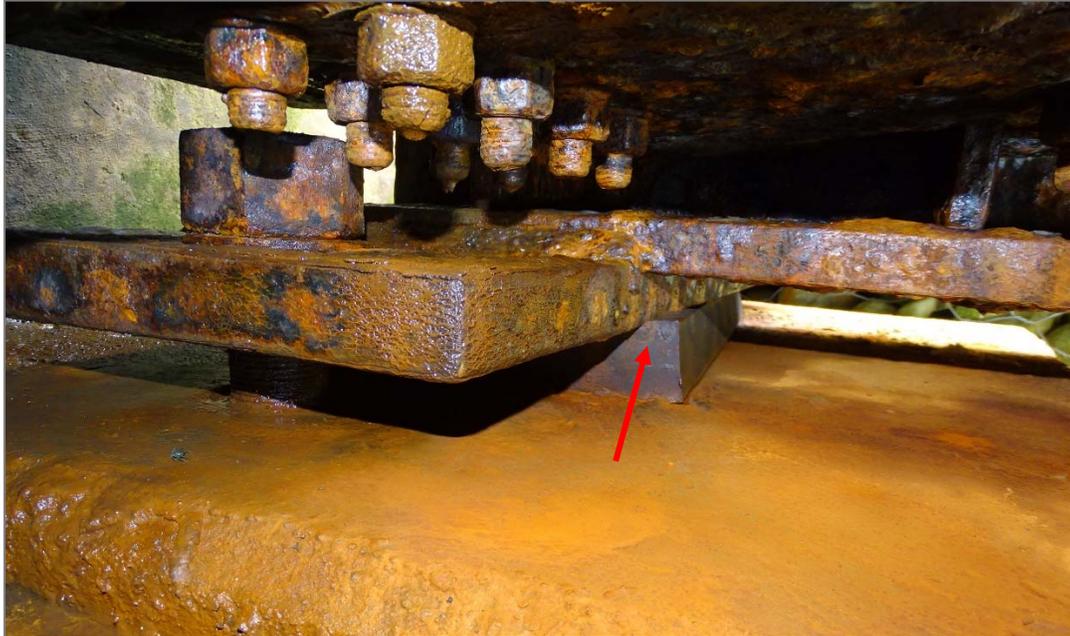
Adicional al problema de corrosión mencionado, en la Figura 2.2 se muestra que uno de los apoyos ubicados sobre el bastión 1 presenta una pérdida de soporte entre la placa de acero y la almohadilla elastomérica. A pesar de que la pérdida de soporte observada representa menos del 10% del área de contacto, la deficiencia presentada es evidencia de un mal funcionamiento del apoyo, por lo que se requiere de una evaluación que permita determinar la causa posible y la alternativa de solución. Lo anterior, antes de que la severidad de la deficiencia continúe incrementándose pudiendo generarse un problema de estabilidad en el apoyo.

Figura 2.2. Pérdida del área de soporte sobre almohadilla elástica en apoyo ubicado sobre el bastión 1.

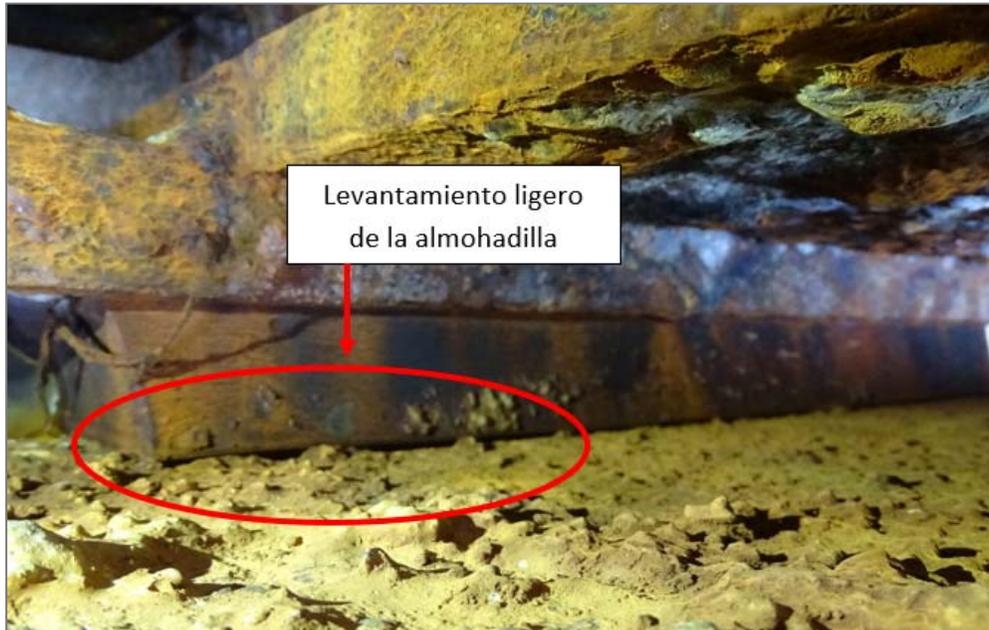
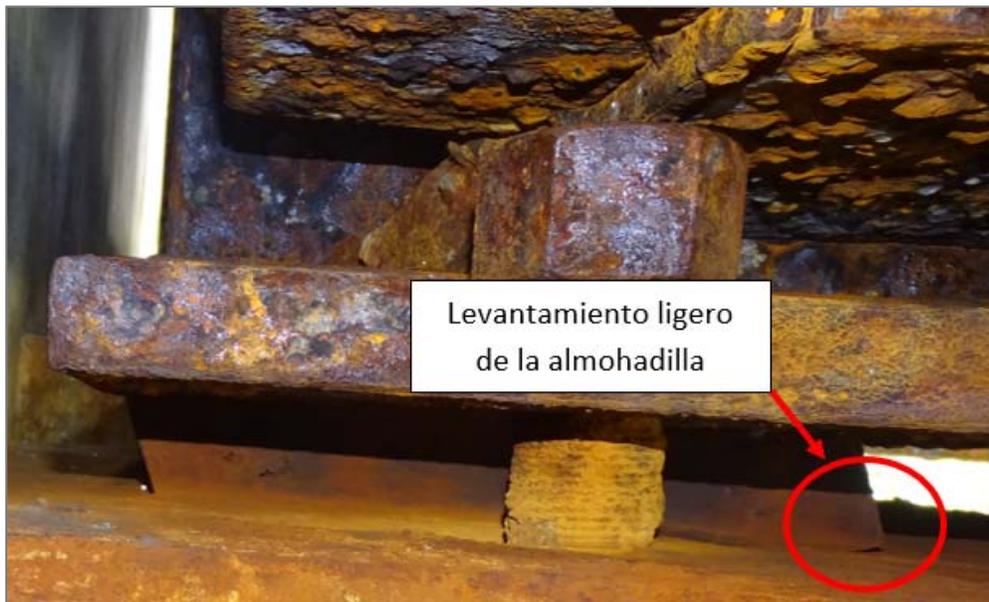
Durante la inspección, también pudo identificarse en los apoyos ubicados sobre el bastión 1 un posible volcamiento (denominado como “*rollover*” en inglés) o levantamiento ligero de uno de los costados de las almohadillas elásticas (ver Figura 2.3). Adicional al tema de levantamiento de los apoyos, se identificó un desplazamiento lateral en los mismos que podría ser cercano, o inclusive superior, al 25 % máximo permisible (medido con respecto a la altura de la almohadilla) para condiciones de servicio (ver Figura 2.4) (FHWA, 2003). Estas dos deficiencias mencionadas deberán ser evaluadas ya que podrían ser evidencia de que en las almohadilladas se estén presentando sollicitaciones de esfuerzos y deformaciones por cortante mayores a las previstas en el diseño.

Figura 2.3. Evidencia de levantamiento en los costados internos de los apoyos ubicados sobre el bastión 1.

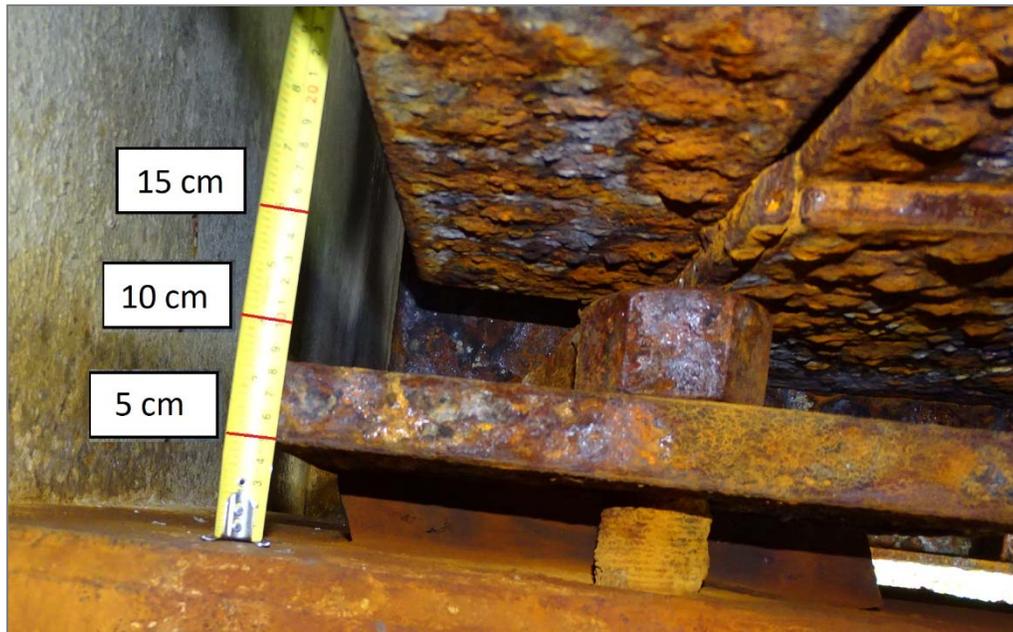
Figura 2.4. Deformación lateral cercana al 25 % de su altura, la cuál es el valor permisible máximo en condiciones de servicio para las almohadillas elastoméricas en apoyos ubicados sobre el bastión 1.

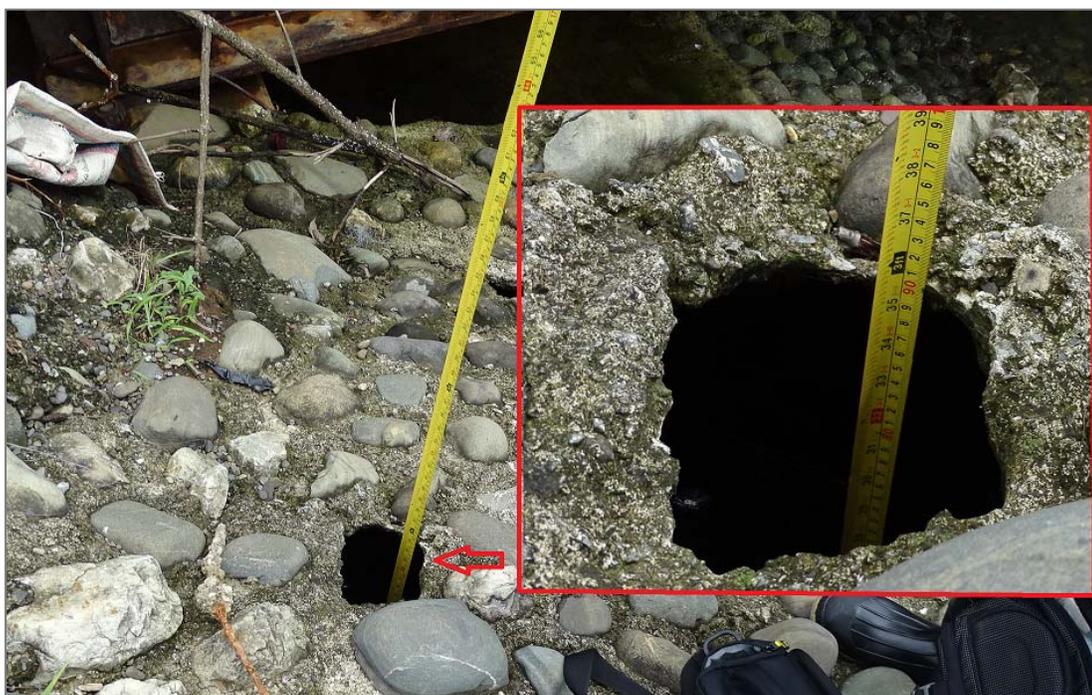
Se observó que el zampeado, correspondiente al sistema de protección contra la erosión, colocado en los rellenos de aproximación de ambos accesos del puente, presenta fallas severas. En la Figura 3.1 se muestra un agujero presente en el sistema de protección y en el relleno ubicado aguas abajo en el acceso 1, donde puede observarse que la profundidad medida del agujero es de 0.90 m. Adicionalmente, una vista lateral de este mismo relleno (ver Figura 3.2), en donde no hay sistema de protección, evidencia la pérdida severa del material del relleno por erosión en dicho acceso. Finalmente, en la Figura 3.3 y Figura 3.4 puede observarse la falla parcial del sistema de protección del relleno de aproximación ubicado aguas abajo en el acceso 2, visto desde el acceso 1 y desde el bastión 2 respectivamente. Se considera que esta deficiencia es de alto riesgo, más si se tiene en consideración que sobre dicho relleno se colocó un espacio recreativo para las personas de la comunidad.

Figura 3.1. Agujero en sistema de protección contra la erosión y pérdida de material de relleno de aproximación en acceso 1.

Debido a la pérdida de funcionalidad de los sistemas de protección contra la erosión de los rellenos de aproximación en los accesos ocasionada por los daños mostrados, y de continuar erosionándose ambos rellenos de aproximación, sumado a la pérdida de material que ya se presenta actualmente, no es posible descartar un posible asentamiento en la transición entre los accesos y el tablero del puente que pueda llegar a afectar el nivel de servicio del puente e inclusive la seguridad de los usuarios que circulan por el mismo.

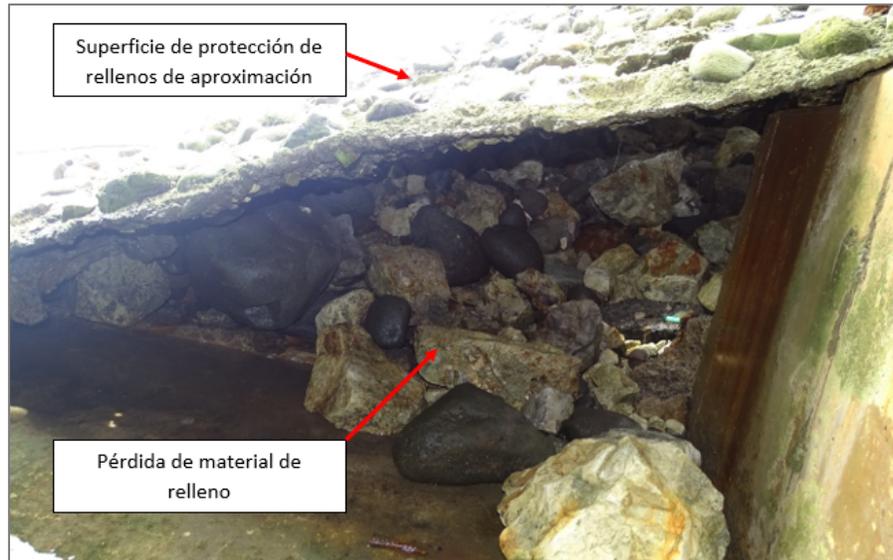
Figura 3.2. Vista lateral que evidencia pérdida severa de material de relleno de aproximación en acceso 1.

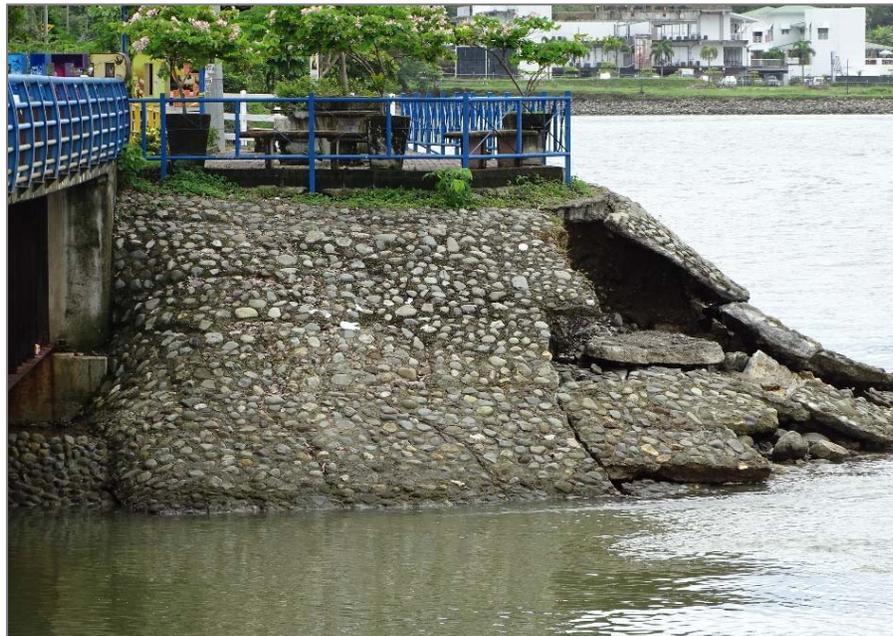
Figura 3.3. Vista desde acceso 1 a daño en sistema de protección contra la erosión del relleno de aproximación en el acceso 2.

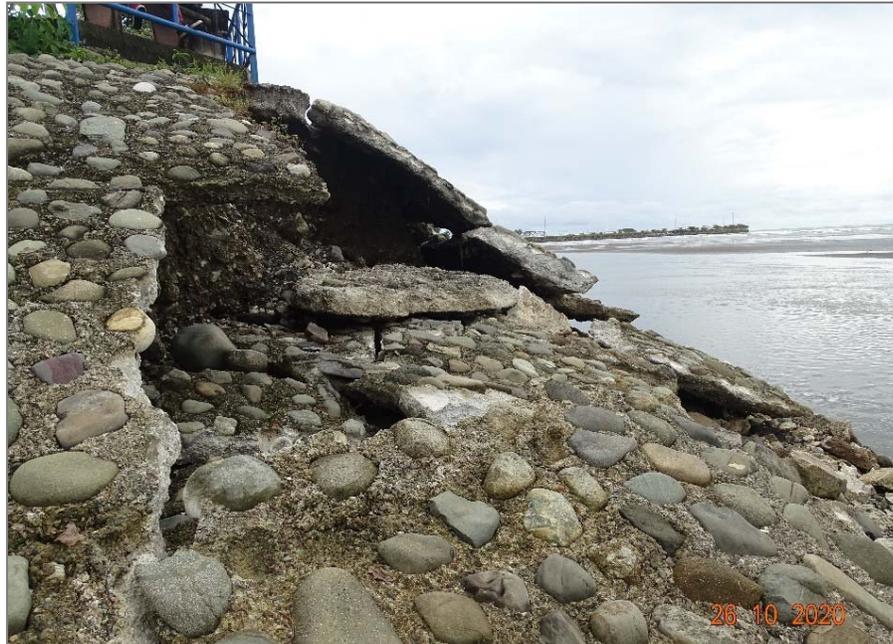
Figura 3.4. Vista desde bastión 2 a daño en sistema de protección contra la erosión del relleno de aproximación en el acceso 2.
