# Programa de Infraestructura del Transporte (PITRA)

LM-PI-UP-PN01-2013

## **INSPECCIÓN DEL PUENTE SOBRE EL CANAL DE RIEGO SUR RUTA NACIONAL No. 1**

Preparado por:  
Unidad de Puentes

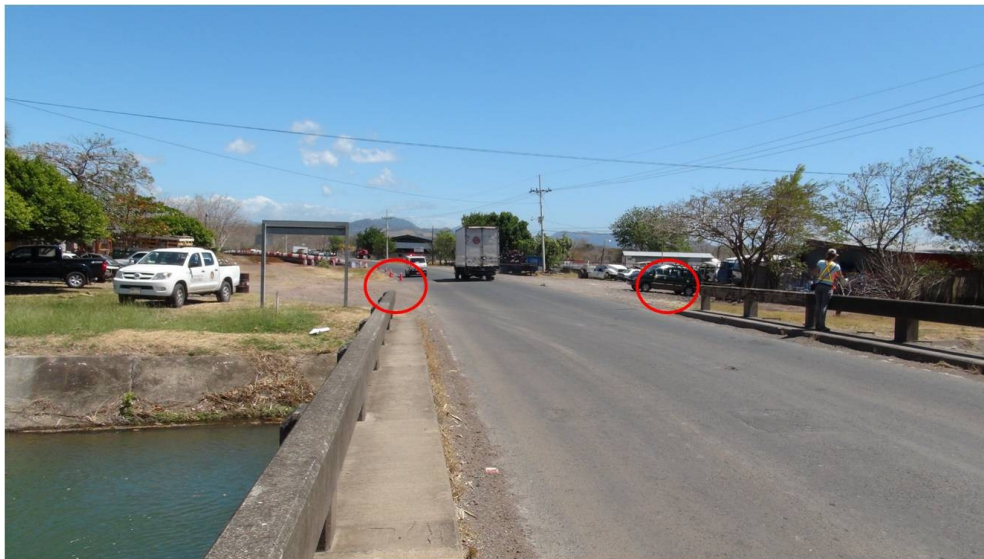
| <b>Elementos</b> | <b>Observaciones</b> | <b>Recomendaciones</b> |
|---|---|---|
| 2.2. Guardavías | No existen guardavías (ver figura 4). | Colocar un sistema de contención vehicular precalificado tipo "flex-beam" para evitar que los vehículos se salgan de la carretera o colisionen directamente con los extremos de la barrera vehicular. |

**Figura 4:** Ausencia de guardavías en los accesos al puente.

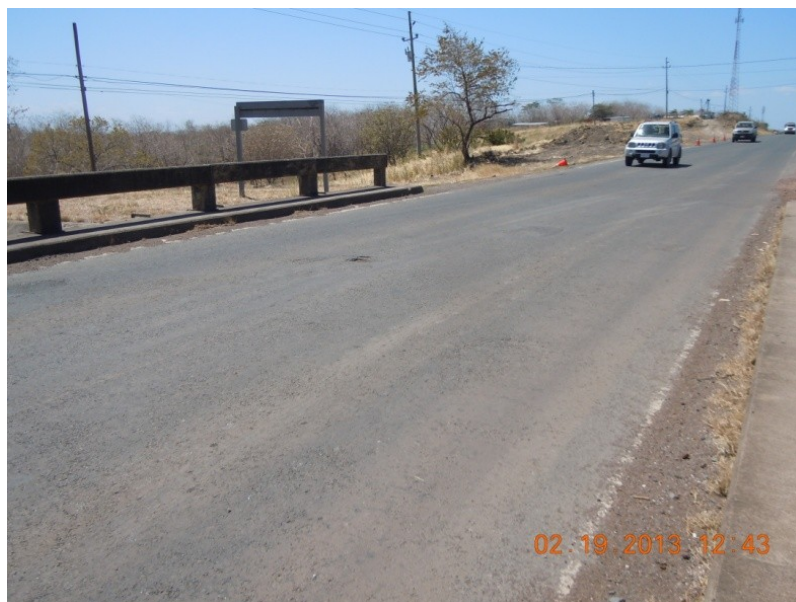
| <b>Elementos</b> | <b>Observaciones</b> | <b>Recomendaciones</b> |
|---|---|---|
| 2.5. Señalización | La demarcación prácticamente se ha borrado por completo. No existen captaluces ni delineadores verticales (ver figura 5). | Demarcar nuevamente la carretera, colocar captaluces y delineadores verticales. |
| 2.6. Iluminación | No existe iluminación en el puente a pesar de que en la zona donde se encuentra ubicado hay acceso a electricidad (ver figura 5). | No hay recomendaciones. |

**Figura 5:** Demarcación vial inexistente, ausencia de captaluces, delineadores verticales e iluminación en el puente.

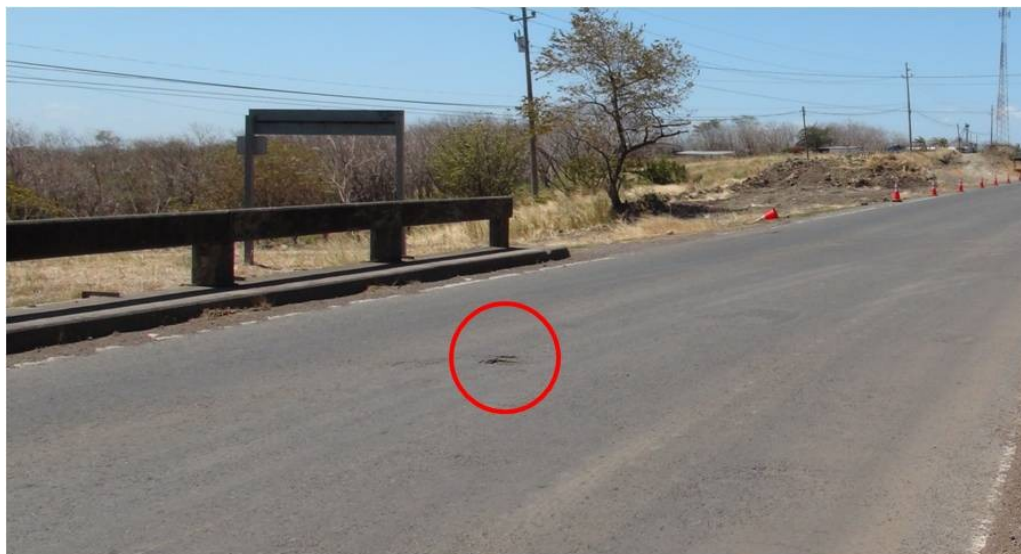
| <b>Elementos</b> | <b>Observaciones</b> | <b>Recomendaciones</b> |
|---|---|--|
| 3.1. Superficie de rodamiento | Se observa un bache de profundidad menor a 20mm (ver figura 6). | Eliminar el bache. |

**Figura 6:** Bache en el pavimento.

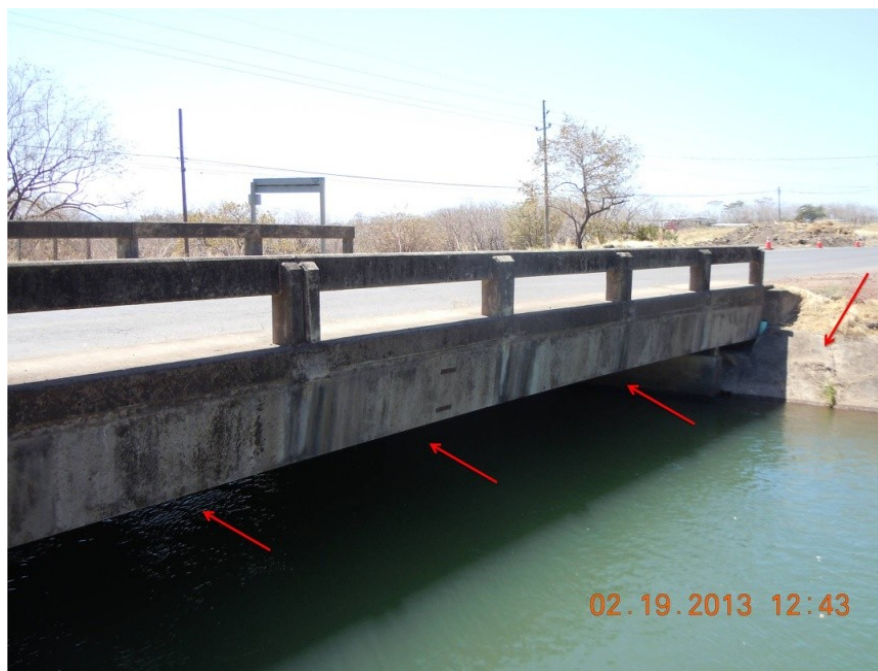
| <b>Elementos</b> | <b>Observaciones</b> | <b>Recomendaciones</b> |
|---|---|--|
| 3.2. Sistema de drenajes de accesos y ductos de drenajes del puente | El puente no cuenta con un sistema de drenaje en sus accesos (ver figura 7). El bordillo del puente exhibe acumulación de sedimentos, rocas y vegetación (ver figura 8). La losa del puente no cuenta con drenajes. | Construir un sistema de drenaje para los accesos e instalar ductos de drenaje al puente.<br><br>Realizar una limpieza periódica de los bordillos del puente. |

**Figura 7:** Falta de sistema de drenaje en el acceso norte y en la losa del puente.

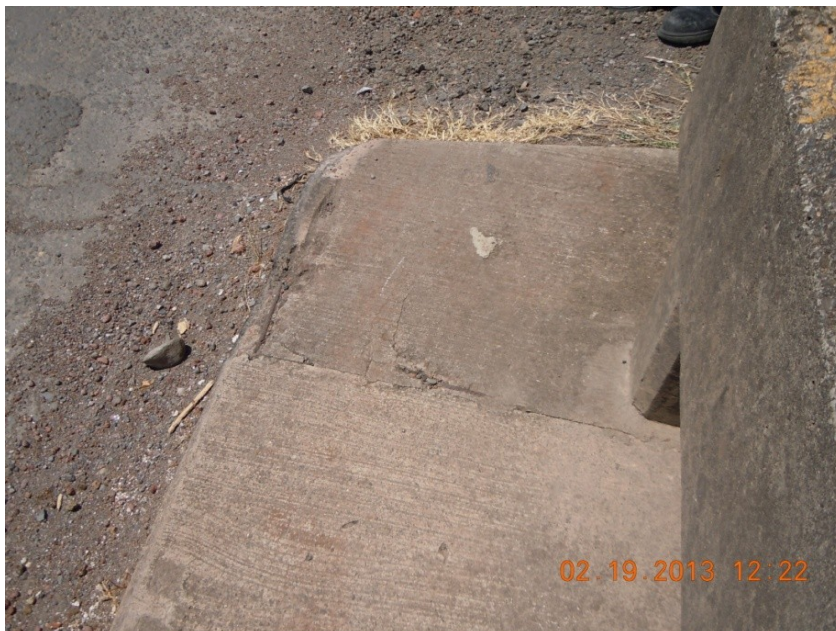
**Figura 8:** Acumulación de sedimentos y rocas a lo largo del bordillo

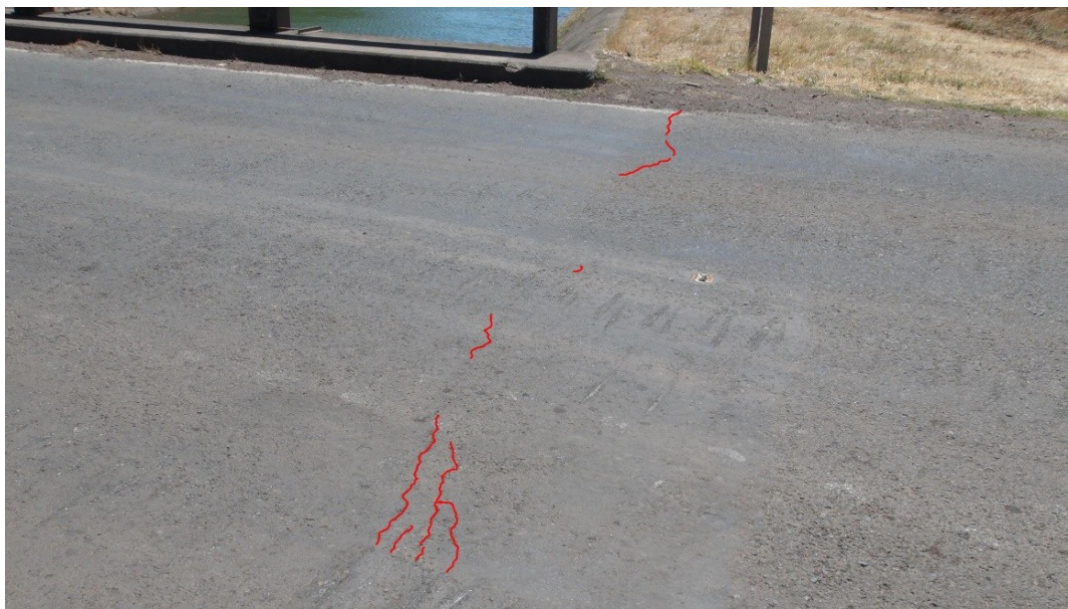
| <b>Elementos</b> | <b>Observaciones</b> | <b>Recomendaciones</b> |
|---|---|--|
| 3.4. Juntas de expansión | El puente aparenta contar con bastiones integrados por lo que las grietas transversales de 5mm de espesor (ver figura 9) observadas en los accesos del puente son causadas por el movimiento de los bastiones integrados y no porque existan juntas de expansión que hayan sido cubiertas por la carpeta asfáltica. | No hay recomendaciones. |

**Figura 9:** Grieta transversal en el pavimento en el acceso sur, justo donde comienza el puente.

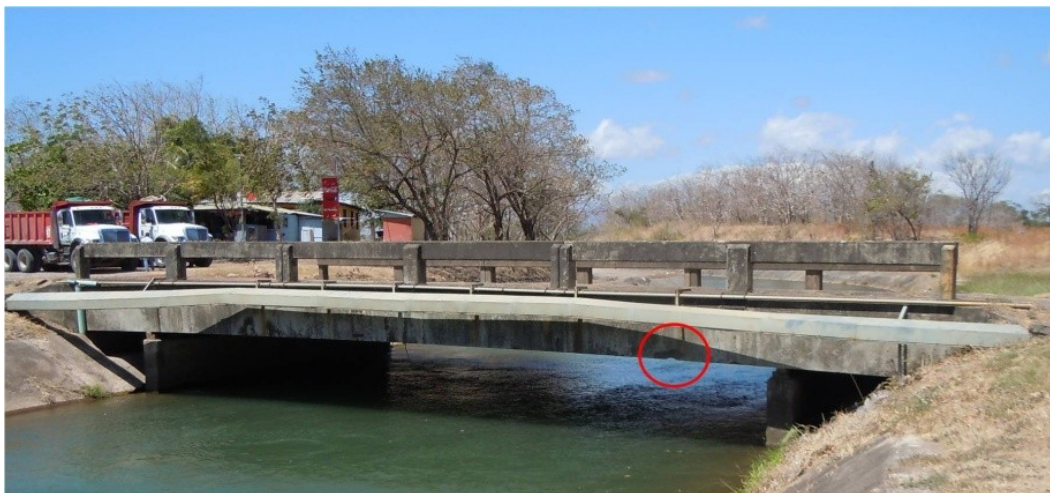
| Elementos | Observaciones | Recomendaciones |
|---|---|---|
| 4.1. Tablero | El acceso bajo el puente fue difícil. No se apreció daño en el ala y el alma de las vigas canaleta y en las vigas diafragma a la cuales se tuvo acceso visual. Tampoco se observó daño en la losa solamente se observó desprendimiento de concreto en el alma de una de las viga canaleta externas (ver figuras 10 y 11). | No hay recomendaciones. |

**Figura 10:** Vigueta exterior que presenta desprendimiento de concreto (vista panorámica).

| Elementos | Observaciones | Recomendaciones |
|---|---|---|
| 4.2. Vigas Principales de concreto | | Reparar la viga canaleta que presenta concreto desprendido para evitar la corrosión de los torones. |

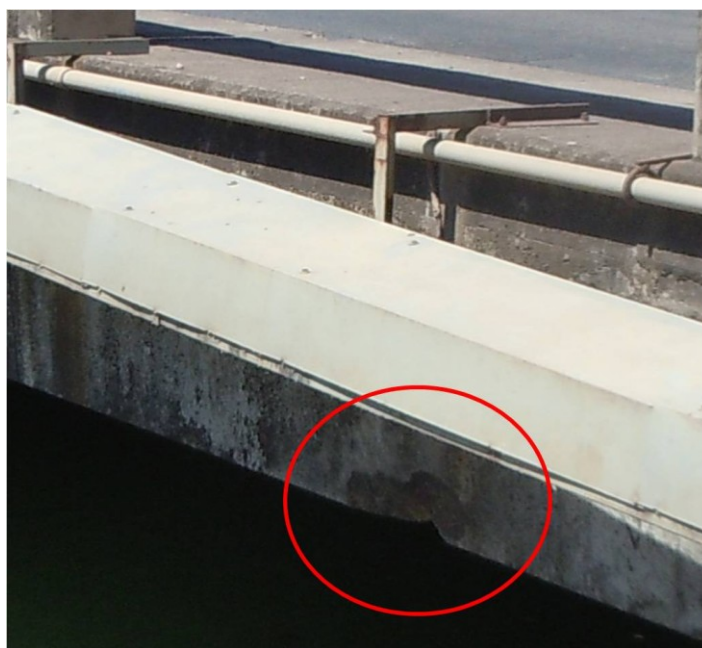
**Figura 11:** Desprendimiento de concreto en viga canal exterior (vista ampliada).

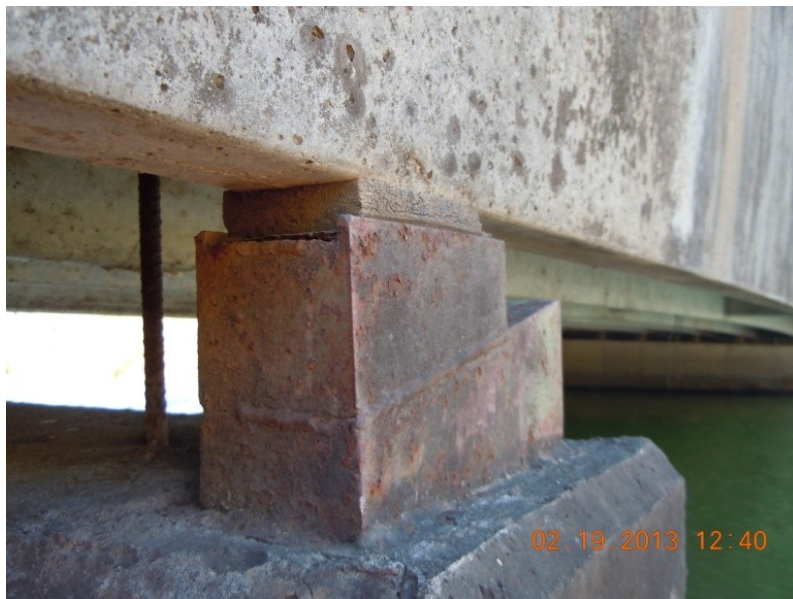
| Elementos | Observaciones | Recomendaciones |
|---|---|---|
| 5.1. Apoyos | Se observó corrosión en los apoyos de vigas internas y externas, siendo el daño más pronunciado en los apoyos externos (ver figuras 12 y 13). También se observó agrietamiento del neopreno, principalmente de aquel ubicado sobre los apoyos externos (ver figura 12). | Aplicar un sistema de protección a los apoyos y sustituir la almohadilla de neopreno. |

**Figura 12:** Oxidación y corrosión de los apoyos y agrietamiento de los neoprenos de las vigas exteriores.

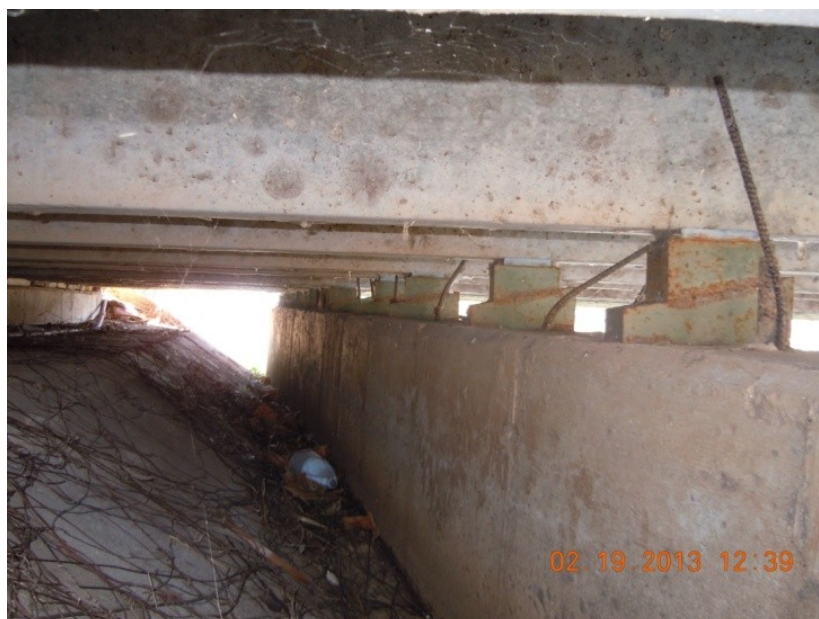
**Figura 13:** Oxidación y corrosión de los apoyos de las vigas interiores.
