LABORATORIO NACIONAL
DE MATERIALES Y MODELOS ESTRUCTURALES

LM-PIE-11-2015

INSPECCION DE LOS PUENTES DEL PROYECTO
BAJOS DE CHILAMATE - VUELTA KOOPER
RUTA NACIONAL 4

28 de julio 2015
San José, Costa Rica

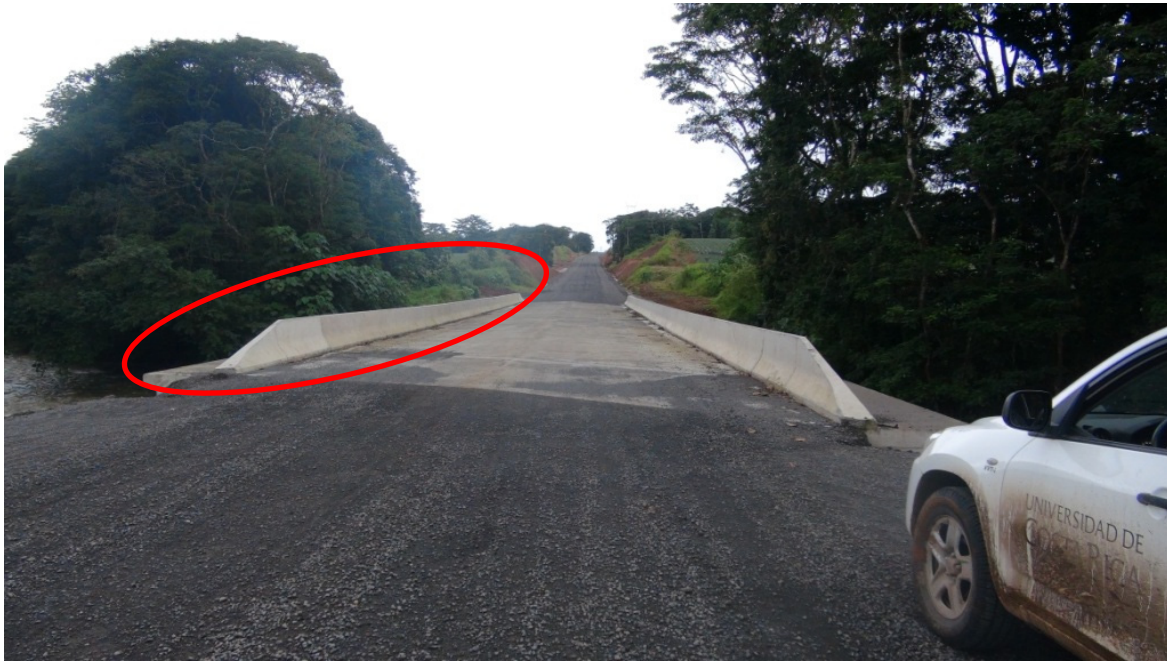
OBSERVACIONES
a. Falta instalar la baranda peatonal.(Ver figura 2)
b. Falta la colocación del sello de la junta de expansión.
c. Falta construir la escollera de piedra para la protección de los bastiones.(Ver figuras 5 y 6)

h. La barrera vehicular es continua a lo largo del puente. No presenta juntas para acomodar los movimientos esperados producto de la deflexión del puente por vehiculos una vez el puente entre en servicio.(ver figura 2)

Figura 2. Vista a lo largo de la línea de centro (sentido Oeste a Este) donde se observa la falta de la baranda vehicular. Puente sobre el Río Sandillal.

- iii. Solicitar una aclaración al profesional responsable del diseño sobre si consideró las barreras vehiculares continuas a todo lo largo del puente y solo separadas donde se ubican las juntas de expansión.

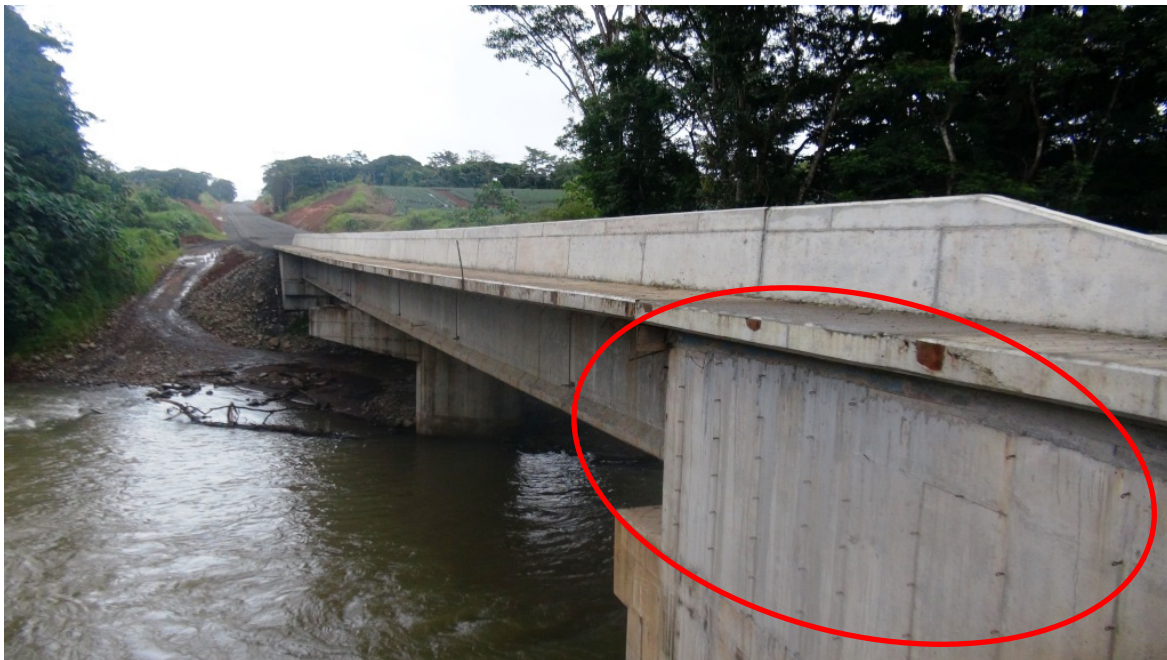
g. Falta cortar los alambre de amarre utilizados para sujetar la formaleta de los aletones del puente y eliminar el acero de refuerzo que sobresale de las vigas principales.(ver figura 9)

Figura 3. Vista lateral del puente (sentido Oeste a Este) donde se observa los alambres que sobresalen del aletón. Puente sobre el Río Sandillal.

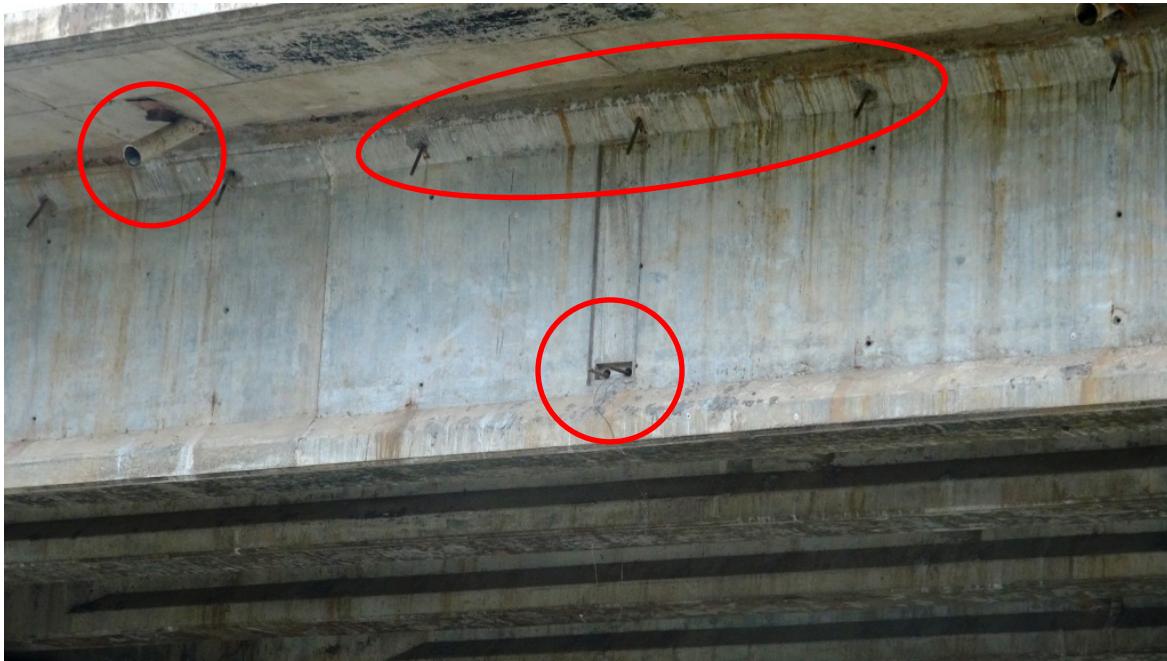
i. Los tubos de desagüe no tiene una extensión 100mm abajo de la superficie inferior de la viga principal.(ver figura 4)
j. Falta completar la conexión del acero de refuerzo de vigas diafragma intermedias y las vigas diafragma extremas (ver figuras 4 y 5)

Figura 4. Acero de refuerzo que sobresale de la viga exterior y longitud insuficiente de los tubos de desagüe. Puente sobre el Río Sandillal.

- iv. Consultar si los desagües del puente se van a extender 100 mm por debajo de la superficie inferior de las vigas.
- v. Consultar si se piensa aceptar los descascamientos observados en el filo externo de la losa de aproximación de varios puentes.

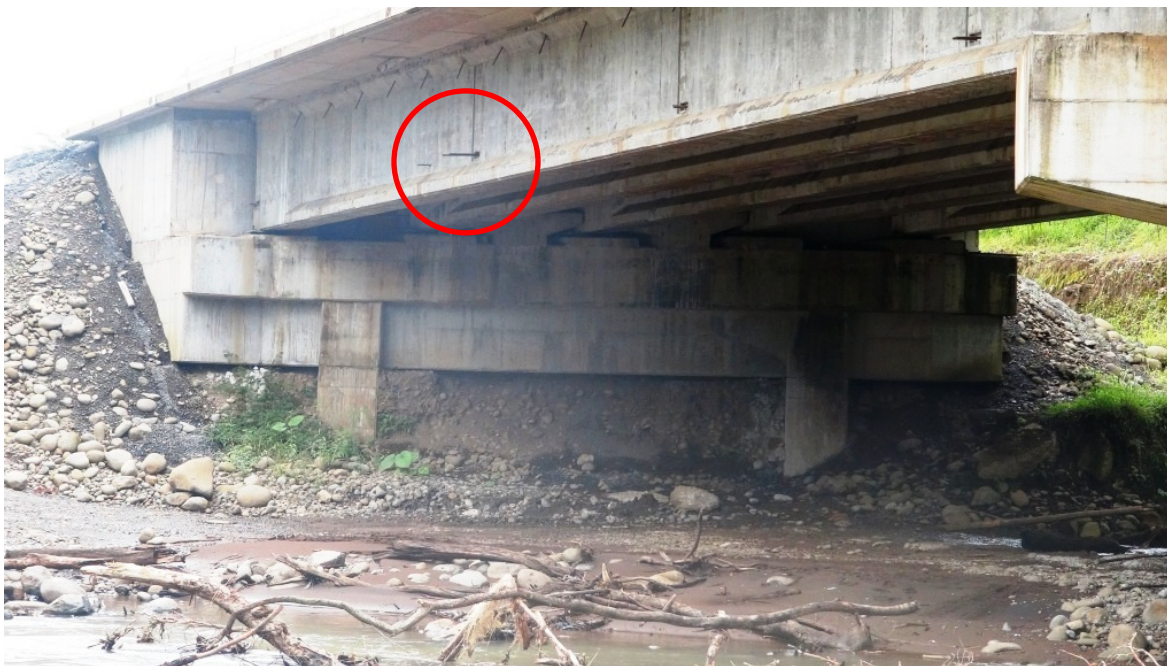
Figura 5. Falta construir la escollera de protección del Bastión-Este. Puente sobre el Río Sandillal.

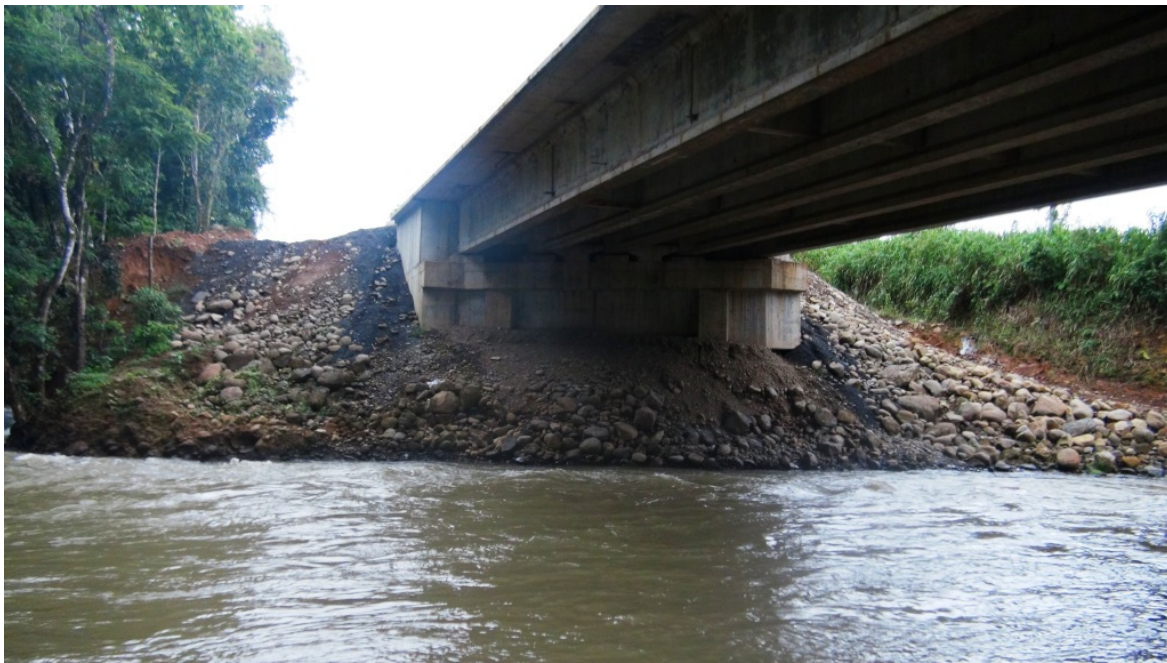
Figura 6. Falta construir la escollera de protección para el Bastión-Oeste. Puente sobre el Rio Sandillal.

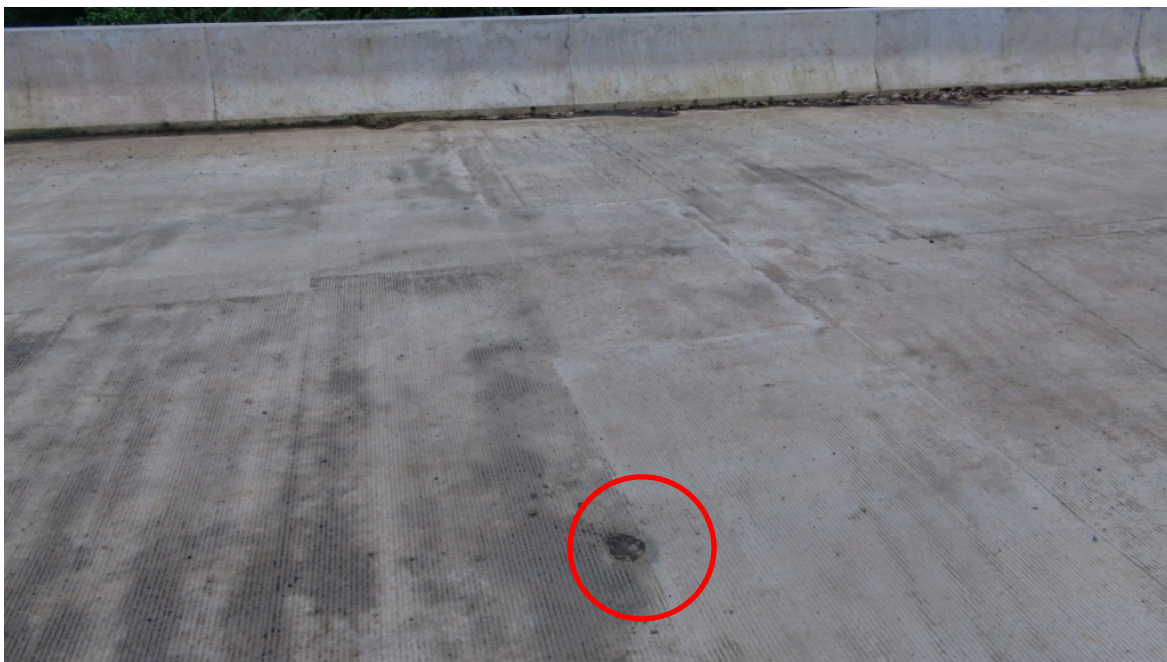
d. Los apoyos de neopreno son suministrados por la hulera costarricense.
e. Descascaramiento localizado de la losa de concreto (ver figura 7).
f. Desprendimiento del concreto en los bordes de la losa de aproximación.(ver figura 8)

Figura 7. Descascaramiento localizado del concreto en la losa de aproximación. Puente sobre el Rio Sandillal.

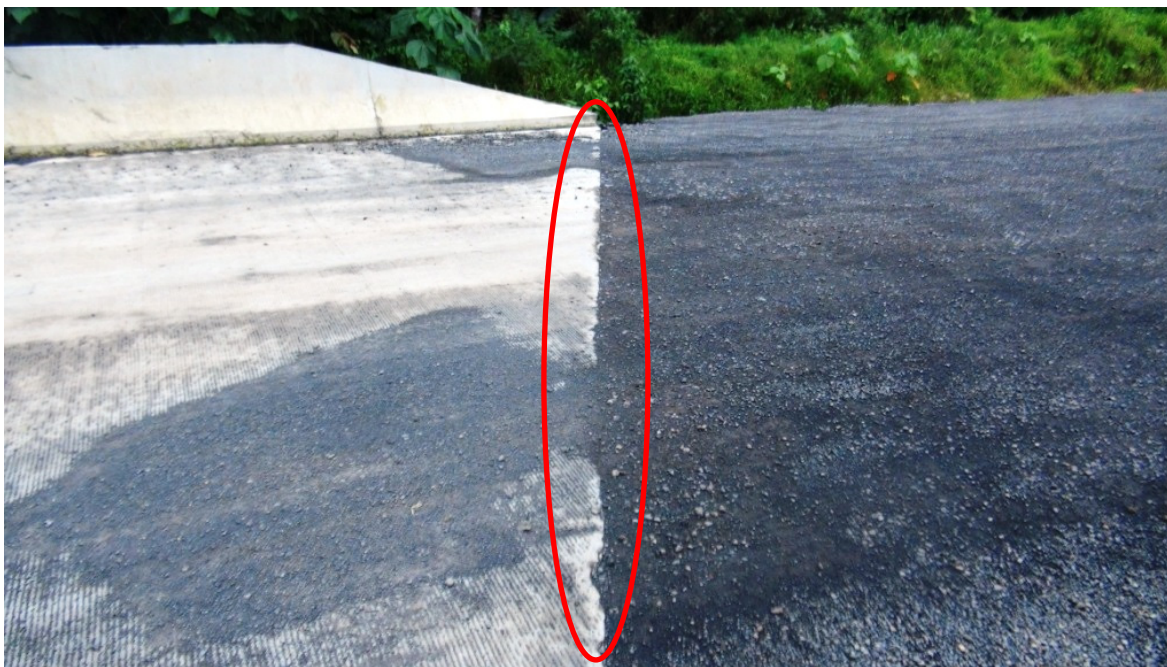
Figura 8. Desprendimiento del concreto en el filo de la losa de aproximación. Puente sobre el Rio Sandillal.

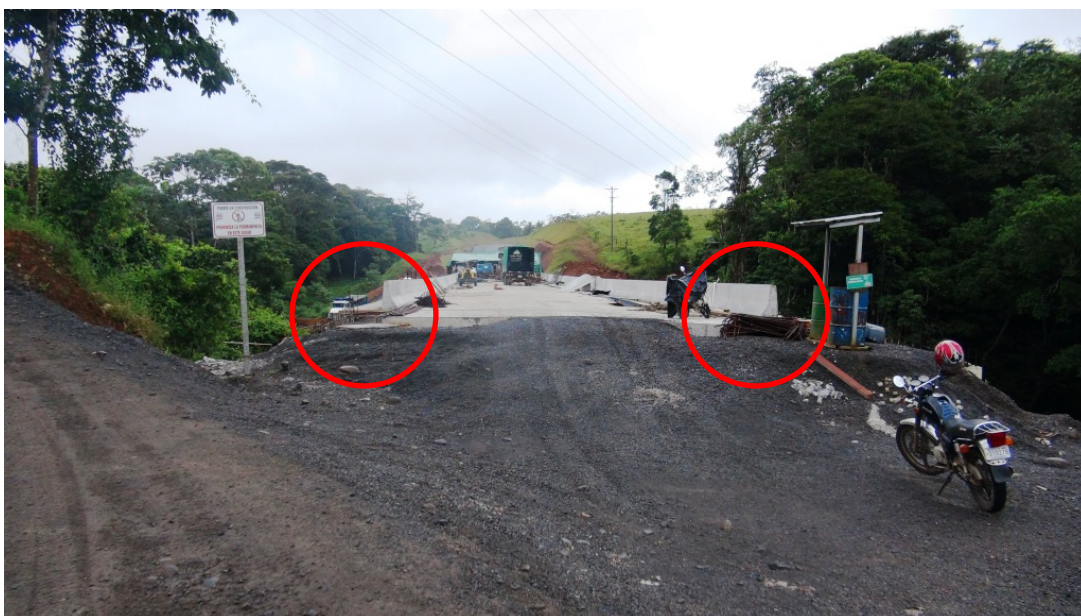
OBSERVACIONES
a. Falta instalar la baranda peatonal (ver figura 9).
b. Falta construir la acera y el segmento de barrera vehicular de los accesos de aproximación (ver figuras 9 y 12).

g. Falta anclar (con placas de acero) el acero de refuerzo de la viga diafragma que sobresale por agujeros en la viga externa (ver figura 11).
h. La barrera vehicular es continua a lo largo del puente. No presenta juntas que permitan acomodar los movimientos esperados producto de la deflexión del puente cuando circule la carga vehicular (ver figura 9).

Figura 9. Vista a lo largo de la línea de centro (sentido Este-Oeste) donde se observa la falta de baranda vehicular y los segmentos de la barrera vehicular en el acceso de aproximación. Puente sobre el Río Cuarto.

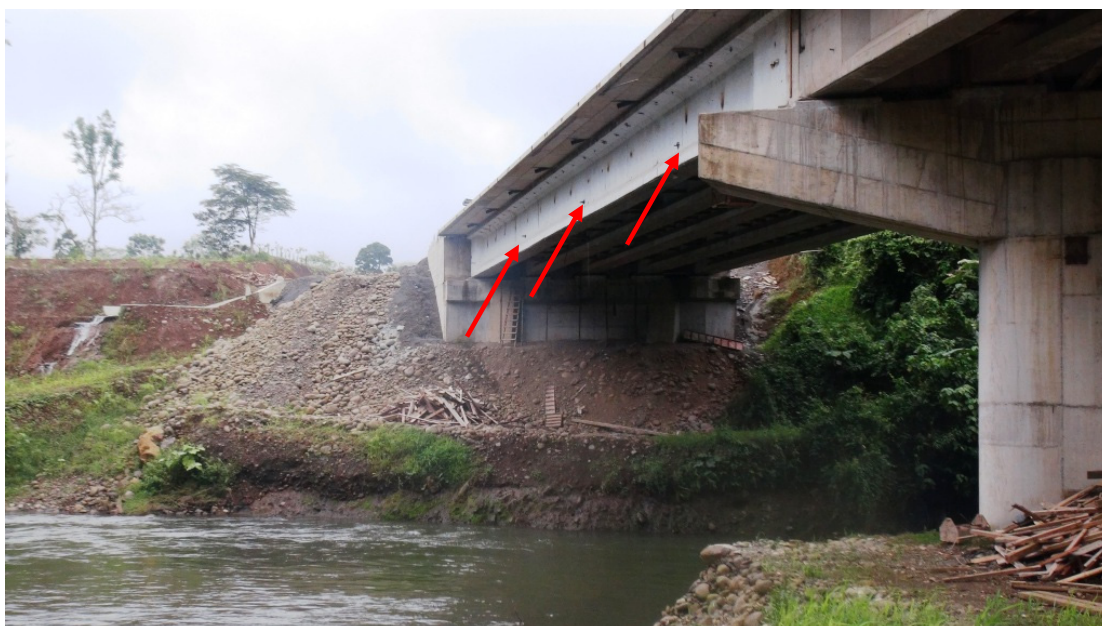
i. Los tubos de desagüe no descargan 100mm abajo de la superficie inferior de la viga principal (ver figura 10).

Figura 10. Vista lateral (costado Norte) mostrando que todavía no se ha construido la escollera de bastión Este y no se ha realizado el anclaje del acero de refuerzo de las vigas diafragma intermedias. Puente sobre el Río Cuarto.

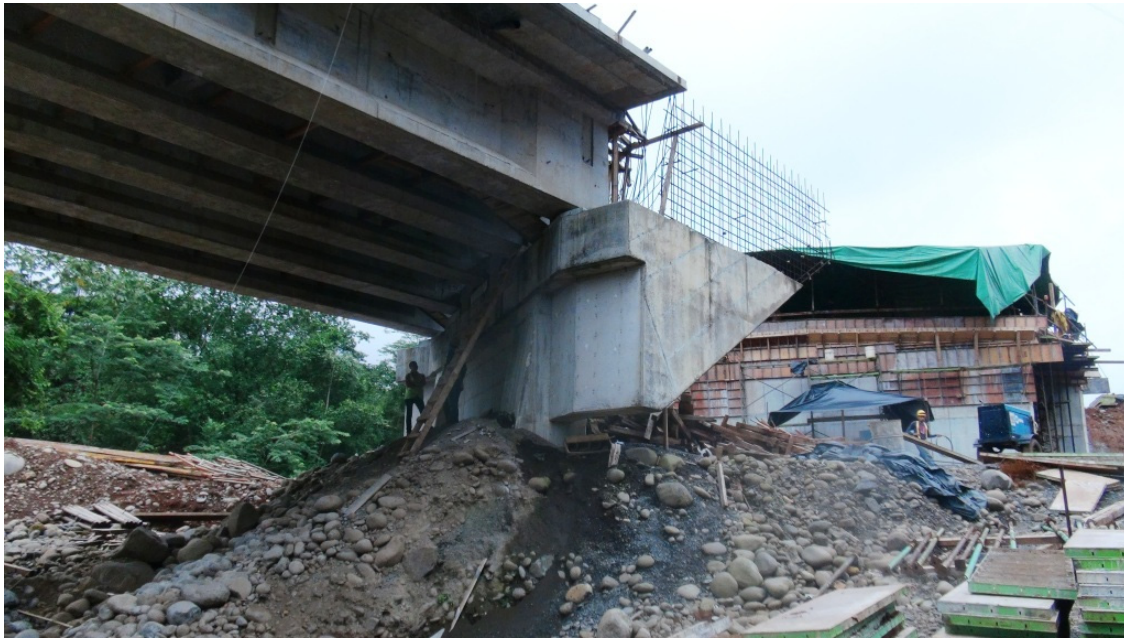
e. Falta la construcción de las escolleras para protección de los bastiones (figuras 10 y 11).
f. Falta completar la construcción de los aletones del bastión Oeste, colocar y compactar el relleno del acceso este y la construcción de la losa de aproximación (ver figura 11).

Figura 11. Falta completar la construcción de los aletones, la pared de la viga cabezal y la viga diafragma, losa de aproximación para el bastión Oeste. Al fondo se observa la construcción del paso inferior para una carretera existente perpendicular a la vía principal. Puente sobre el Rio Cuarto.

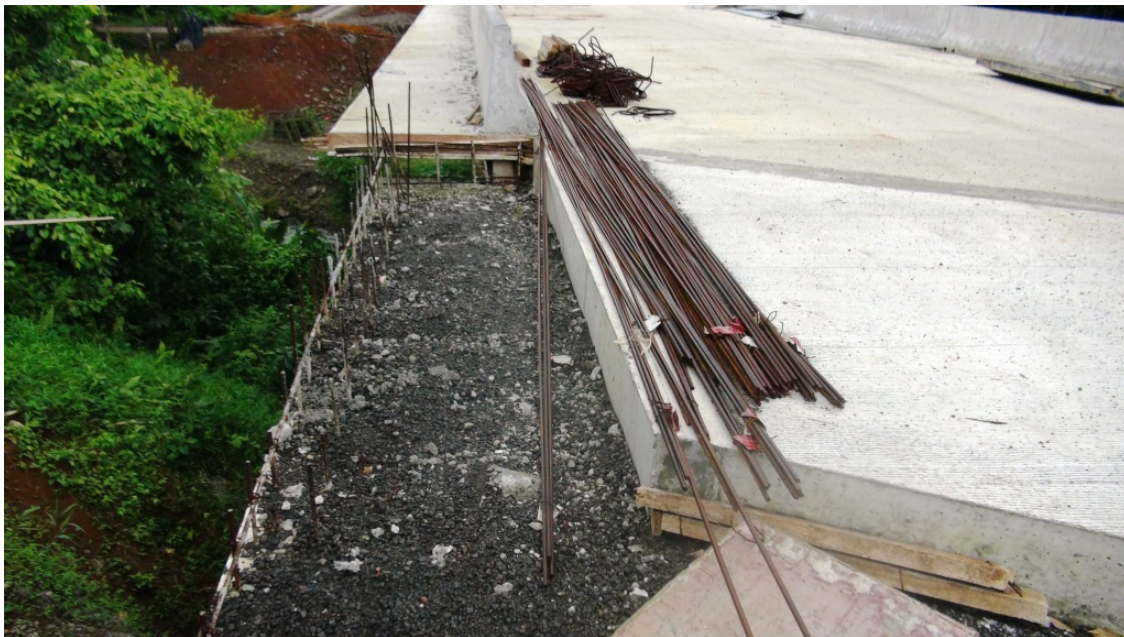
Figura 12. Falta construir la losa de la acera del acceso de aproximación Este. Puente sobre el Rio Cuarto.

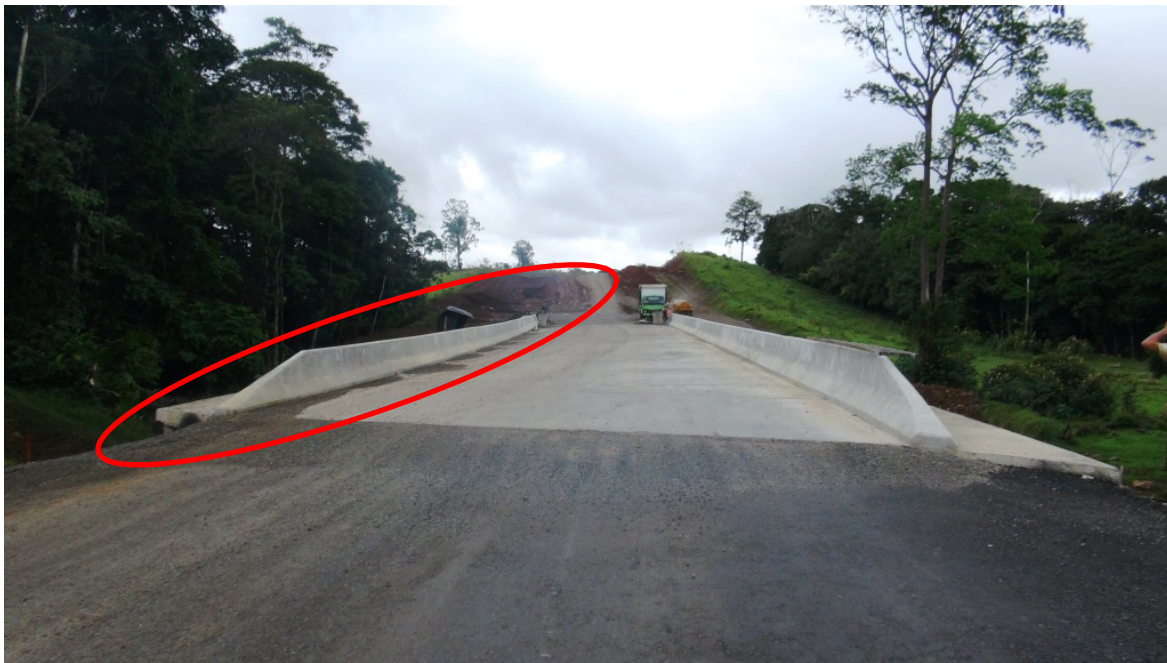
Observaciones
a. Falta instalar la baranda peatonal (ver figura 13).
b. Falta colocar el sello (hule chorreado) de la junta de expansión (ver figura 16).

f. La barrera vehicular es continua a lo largo del puente. Esta no presenta juntas que permitan acomodar los movimientos esperados producto de la deflexión de la superestructura debido al tránsito vehicular. Esto puede provocar el agrietamiento de la barrera poco después de que la carretera sea abierta al público (ver figura 13 y 14).

Figura 13. Vista en el sentido Oeste-Este mostrando la falta de la baranda peatonal. Puente sobre el río Caño Negro.

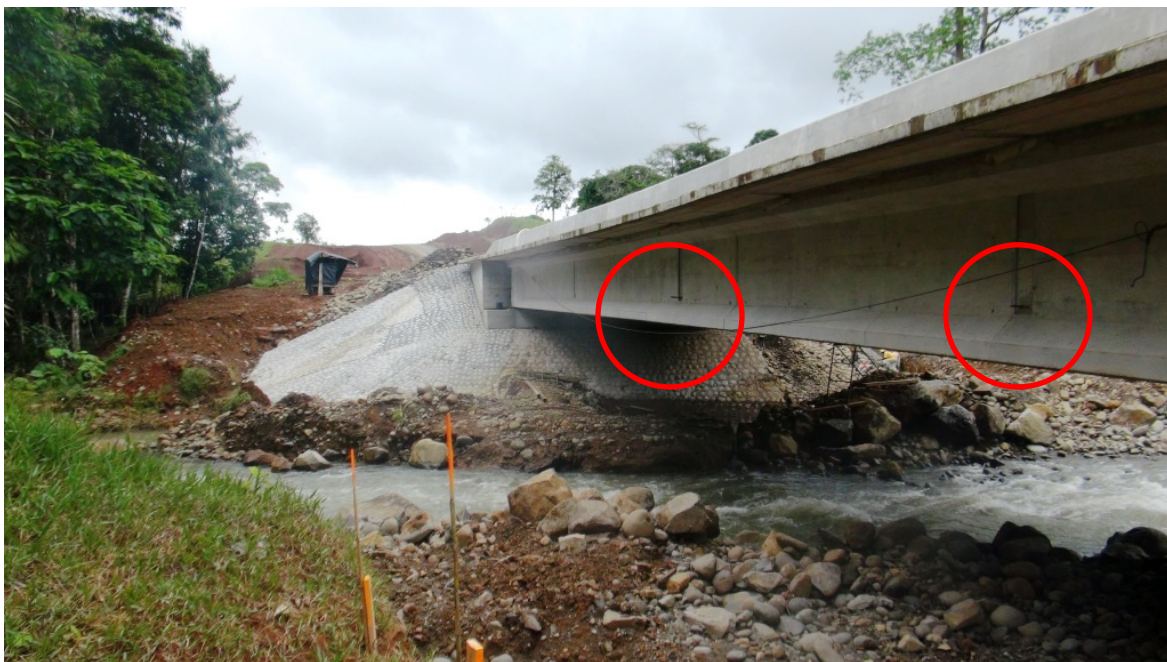
e. Las vigas diafragma estaban coladas. Solo falta anclar el acero de refuerzo de las vigas diafragma que sobresale de los agujeros en la viga externa. Sin embargo, el detalle de anclaje observado no coincide con el que se muestra en los planos originales del puente. (ver figura 14).

g. Los tubos de desagüe no descargan 100mm abajo de la superficie inferior de la viga principal (ver figura 14).
h. Llama la atención la fisura longitudinal observada en la losa de la acera del acceso de aproximación Oeste (ver figuras 17 y 18).

Figura 14. Vista lateral del puente (costado norte) mostrando que aun falta anclar el acero de refuerzo que sobresale de las vigas diafragma. Puente sobre el Río Caño Negro.

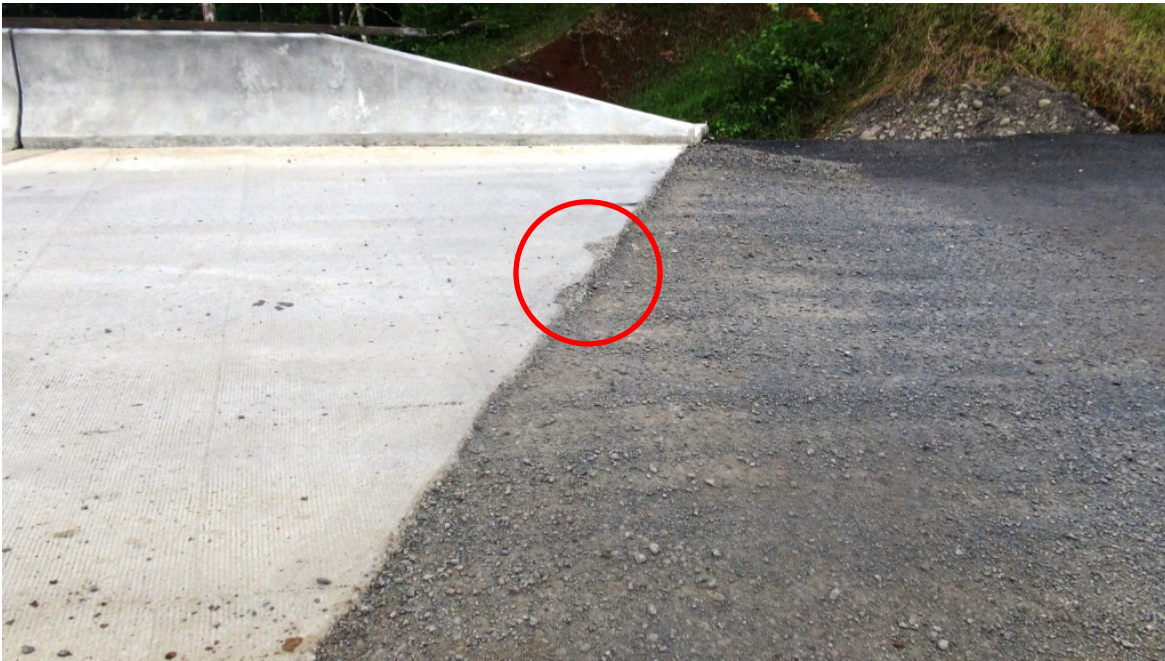
c. El filo de la losa de aproximación contra la carretera no tiene angular de protección lo que ha causado el desprendimiento del concreto (ver figura 15).

Figura 15. Desprendimiento de concreto en el borde de la losa de aproximación. Puente sobre el Río Caño Negro.

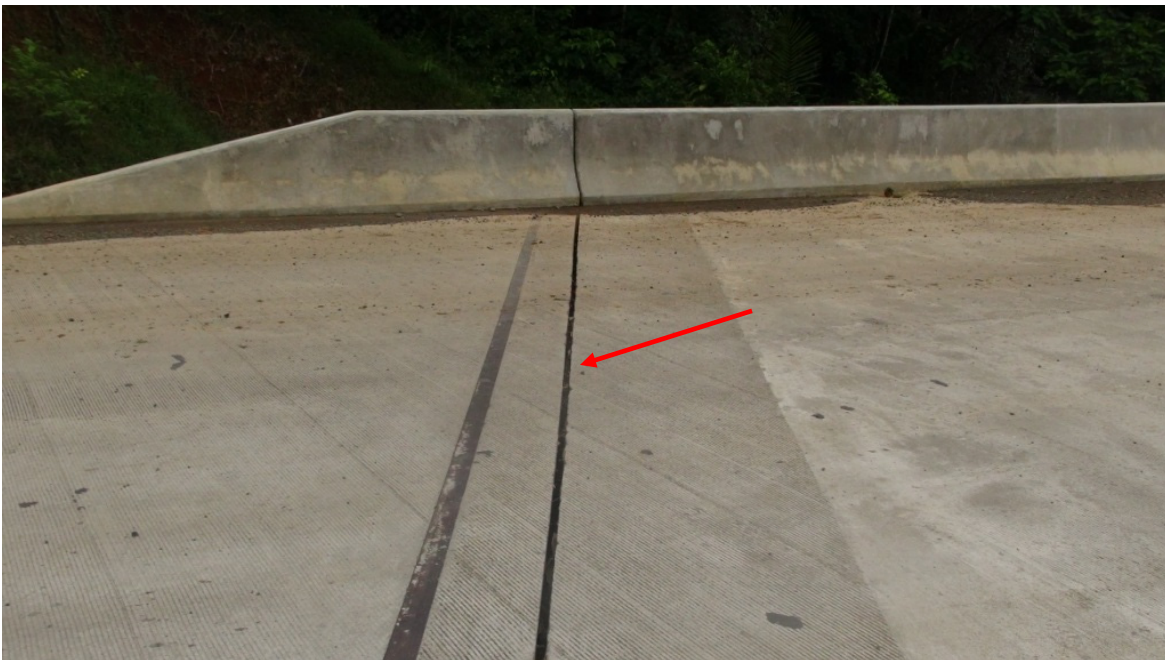
Figura 16. Falta colocar el sello de hule en ambas juntas de expansión. Puente sobre el Río Caño Negro.

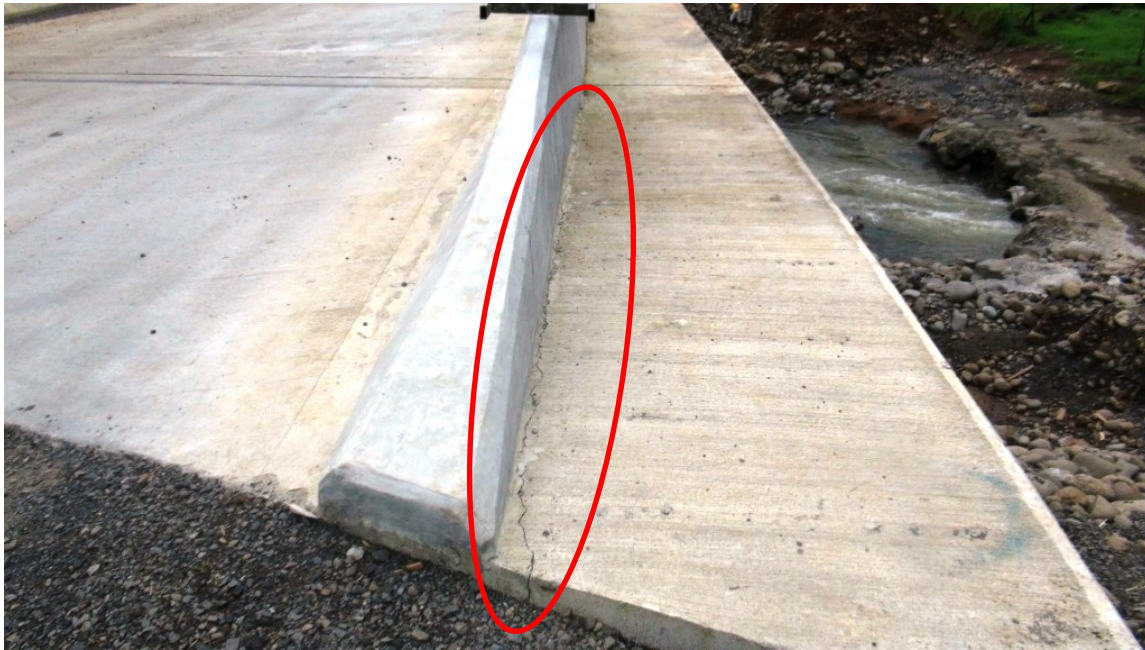
Figura 17. Grieta longitudinal en el remate de acera del bastión Oeste (costado sur). Puente sobre el Río Caño Negro.

- vi. Consultar que se pretender realizar con las fisuras longitudinales observadas en la losa de la acera del acceso-Oeste del puente sobre el Rio Caño Negro.

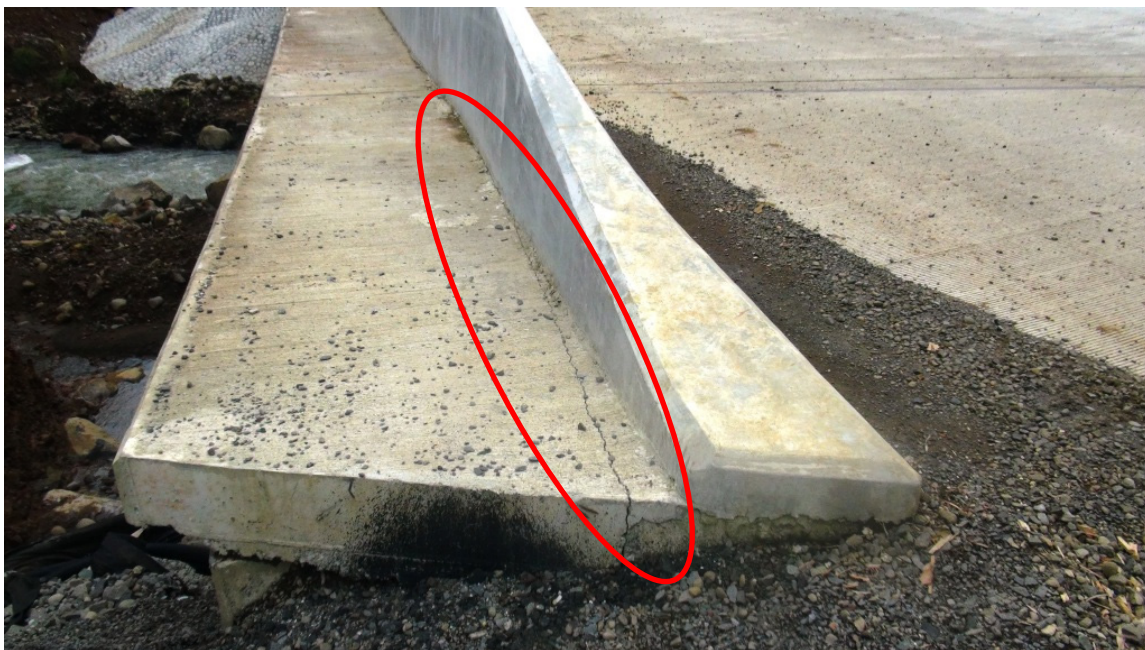
Figura 18. Grieta longitudinal en el remate de acera del bastión Oeste (costado norte). Puente sobre el Río Caño Negro.

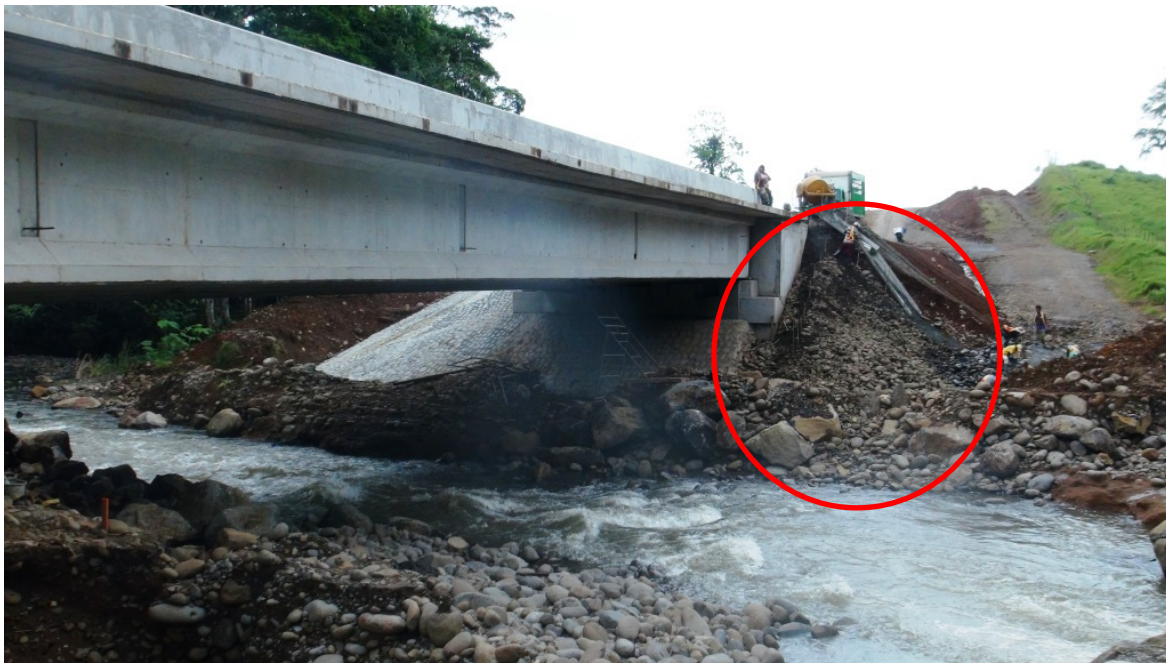
Figura 19. Escollera del Bastión - Este en construcción. Puente sobre el Rio Caño Negro.

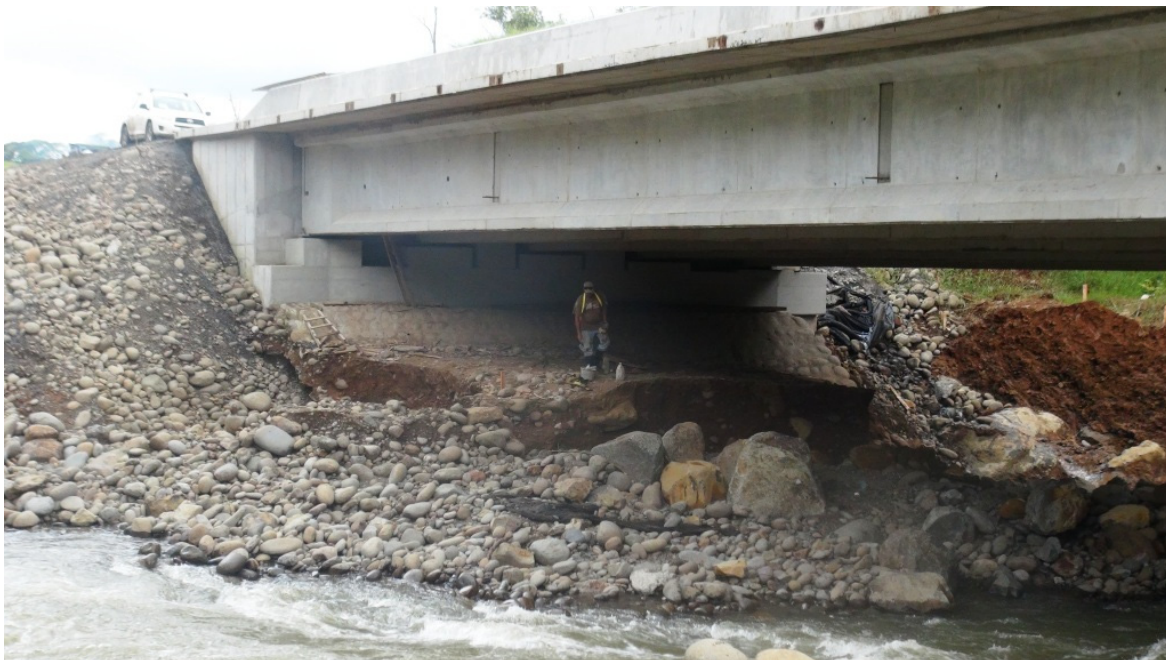
d. Estaba en construcción la escollera del bastión-Este (ver figura 18). No ha iniciado la construcción de la escollera para el bastión-Oeste (ver figura 20).

Figura 20. Todavía no ha iniciado la construcción de la escollera del bastión - Oeste. Puente sobre del Rio Caño Negro.

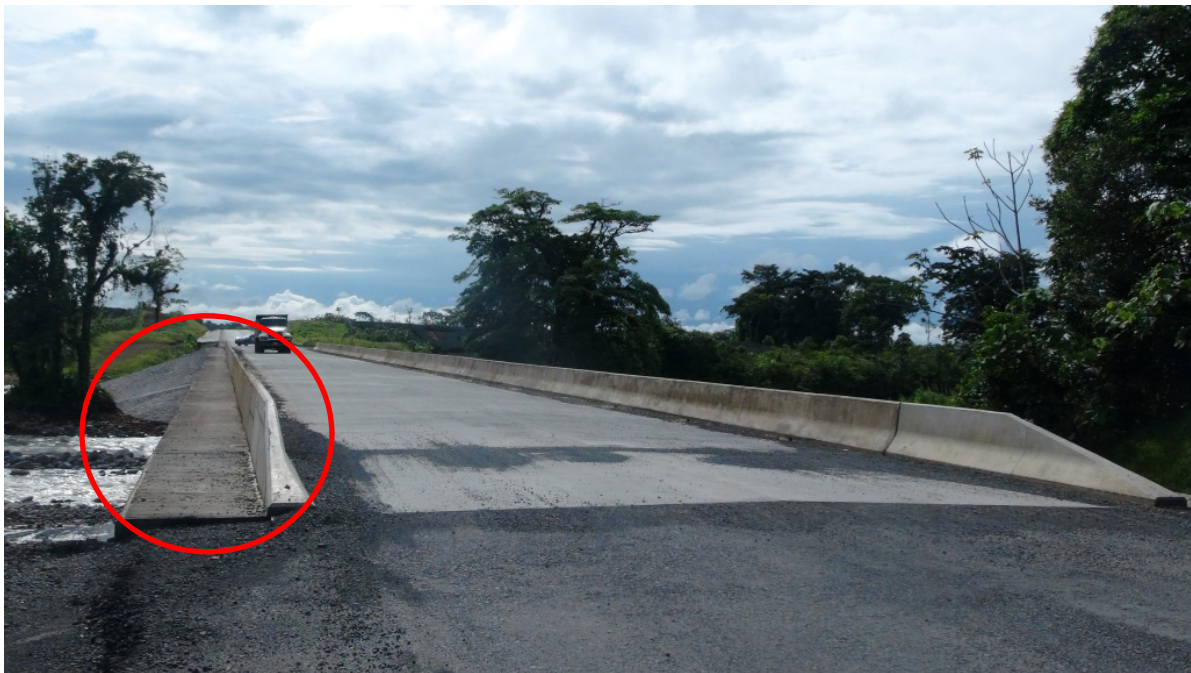
Observaciones
a. Falta la instalación de la baranda peatonal.(Ver figura 21 y 22)
b. El filo de la losa de aproximación contra la carretera no tiene angular de protección lo que propicia el desprendimiento del concreto.

Figura 21. Vista del la línea de centro mostrando la falta de baranda vehicular. La barrera vehicular tampoco presenta juntas de construcción en su longitud. Puente sobre el Rio Toro.

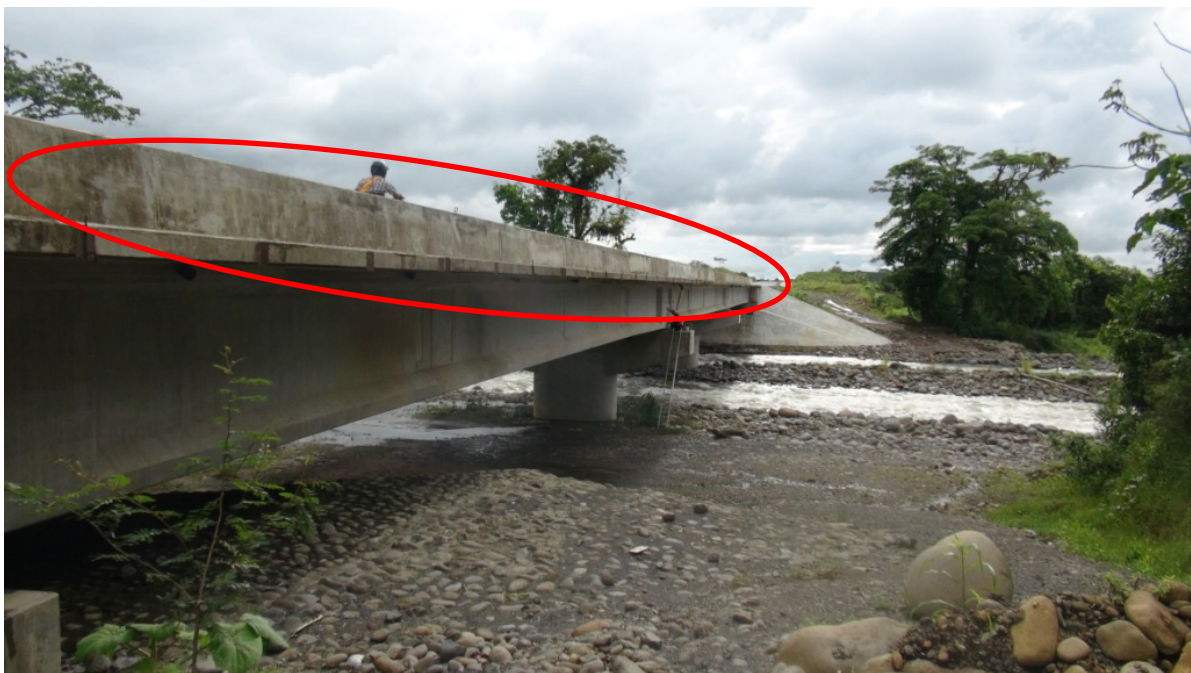
f. La barrera vehicular es continua a lo largo del puente. No presenta juntas que permitan acomodar los movimientos esperados producto de la deflexión del puente. Este detalle puede producir el fisuramiento de la baranda tiempo después que éste entre en servicio. (Ver figura 22)

Figura 22: Vista lateral mostrando la falta de baranda peatonal. La barrera vehicular no presenta juntas de construcción a lo largo de la misma. Puente sobre el Rio Toro.

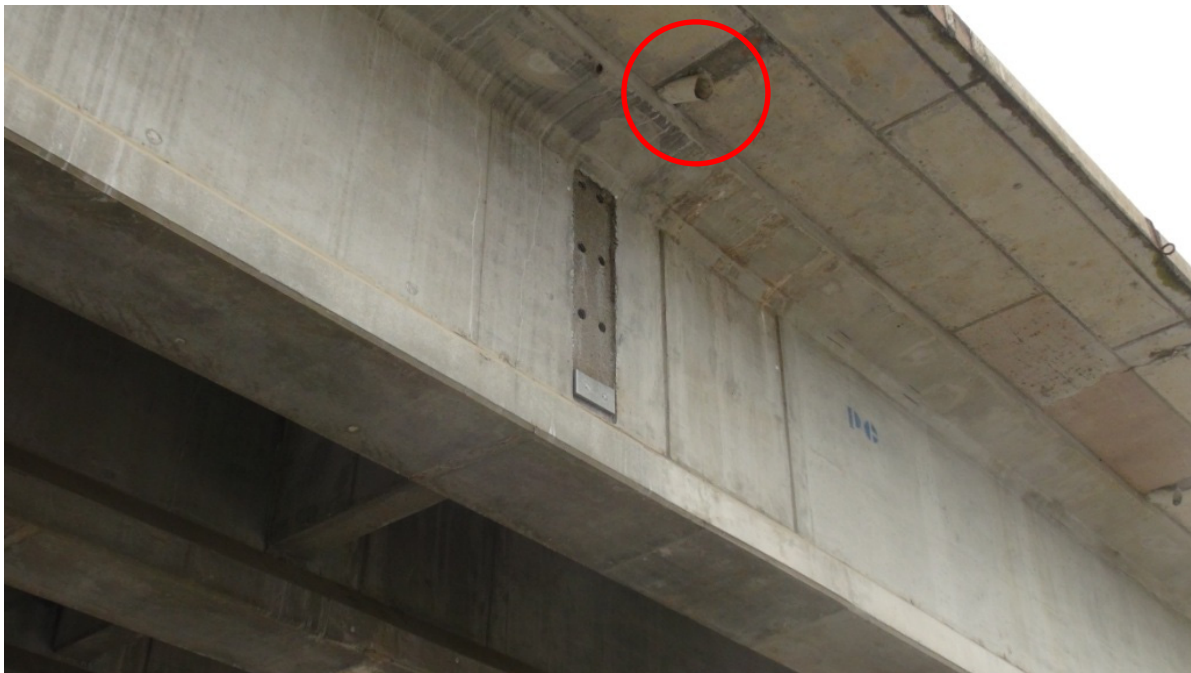
Figura 23. No se ha completado el anclaje con placas del acero de refuerzo de la vigas diafragma a la viga exterior del puente . Puente sobre el Río Toro.

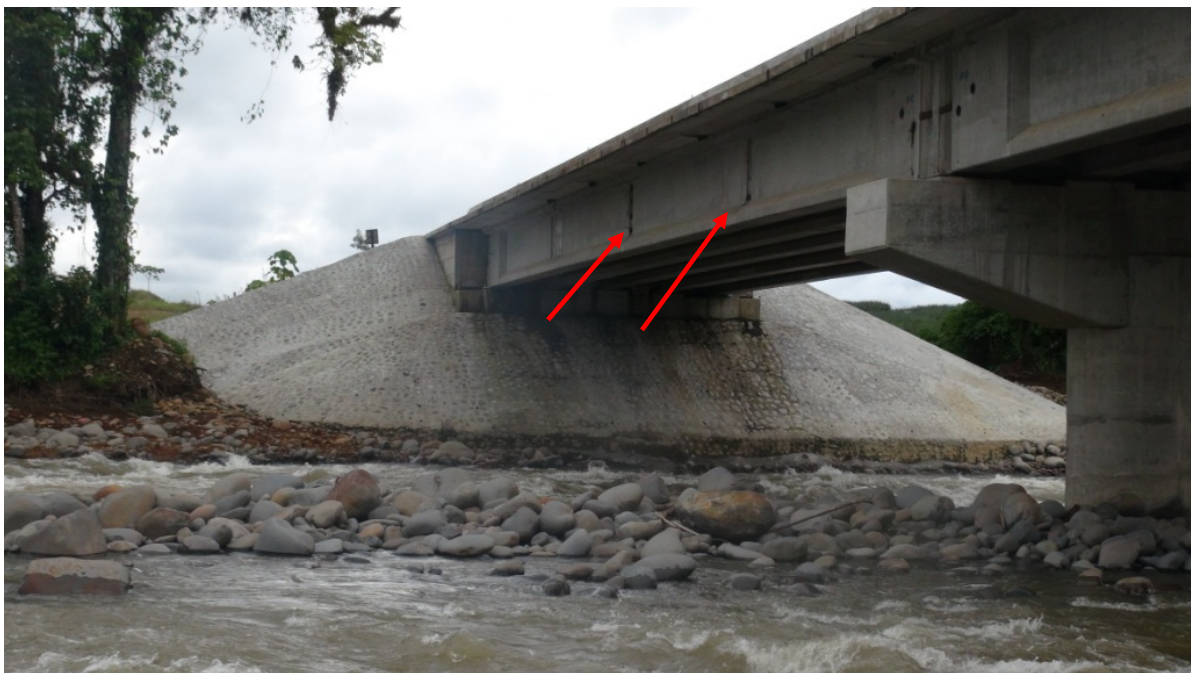
c. Falta colocar el sello de la junta de expansión (hule chorreado)
d. Desprendimiento del concreto en los bordes de la losa de aproximación.
e. Falta anclar con placas de acero el acero de refuerzo de las vigas diafragma que sobresale por agujeros en la viga externa. Sin embargo, el anclaje que se observa no coincide con el que se muestra en los planos originales del puente. (ver figura 24)

Figura 24. Ya está construida la escollera del bastion Oeste. Falta colocar la placa de anclaje en varias vigas diafragma (costado sur). Puente sobre el Río Toro.

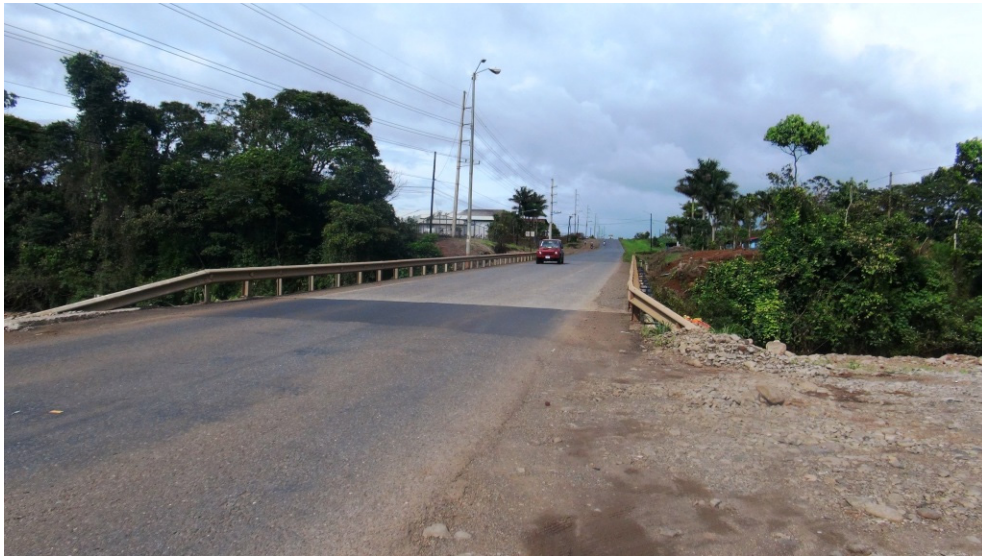
Figura 30. Se observó juntas de expansión sin sello, asentamiento de los accesos de aproximación y desprendimiento del concreto de la pared del cabezal. Puente sobre el Río Tres Amigos.

- ix. Consultar si el puente sobre el Rio Tres Amigos se piensa rehabilitar o se pretende construir uno nuevo.

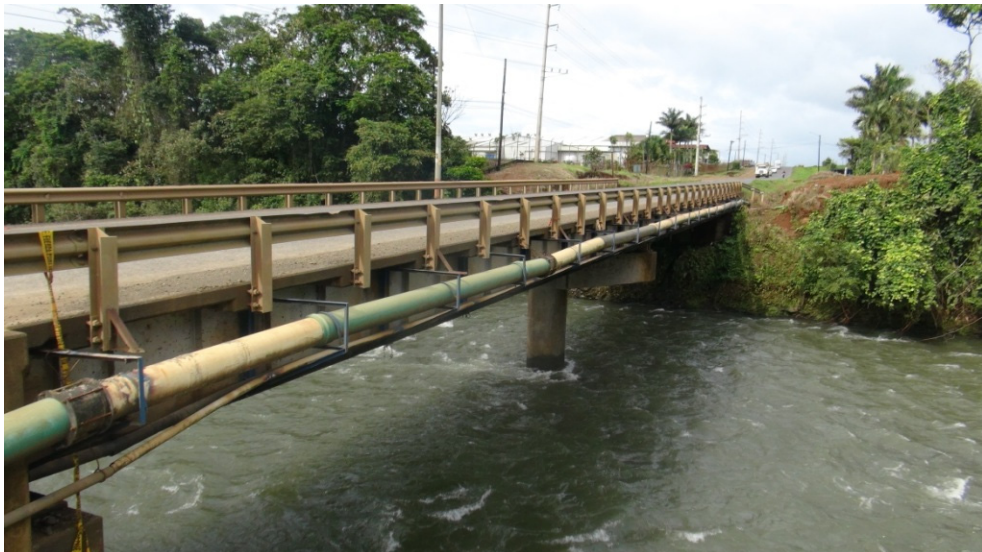
Figura 31. Se observó acumulación de sedimento y humedad alrededor de los apoyos y además corrosión de vigas principales y sus respectivos apoyos mecánicos. Puente sobre el Río Tres Amigos.

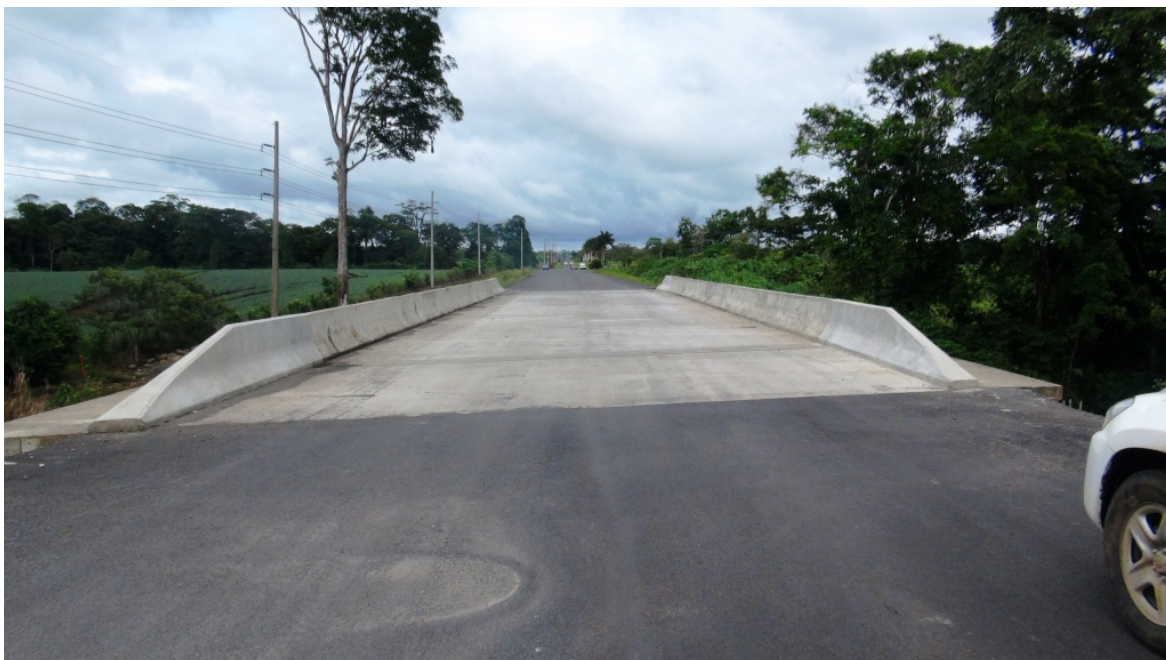
Observaciones
a. Falta instalar la baranda peatonal.(ver figura 32)
b. Falta colocar el sello(hule chorreado) de la junta de expansión. (Ver figura 34)
c. El filo de la losa de aproximación contra la carretera no tiene angular de protección lo que puede propiciar el desprendimiento del concreto.(Ver figura 35)

d. La barrera vehicular es continua a lo largo del puente. Esta no presenta juntas que permitan acomodar los movimientos esperados producto de la deflexión de la superestructura debido al tránsito vehicular. Esto puede provocar su agrietamiento poco después de que la carretera entre en servicio.(ver figura 32)

Figura 32: Línea de centro del puente donde se muestra la falta de baranda peatonal. Puente sobre Quebrada Pericos.

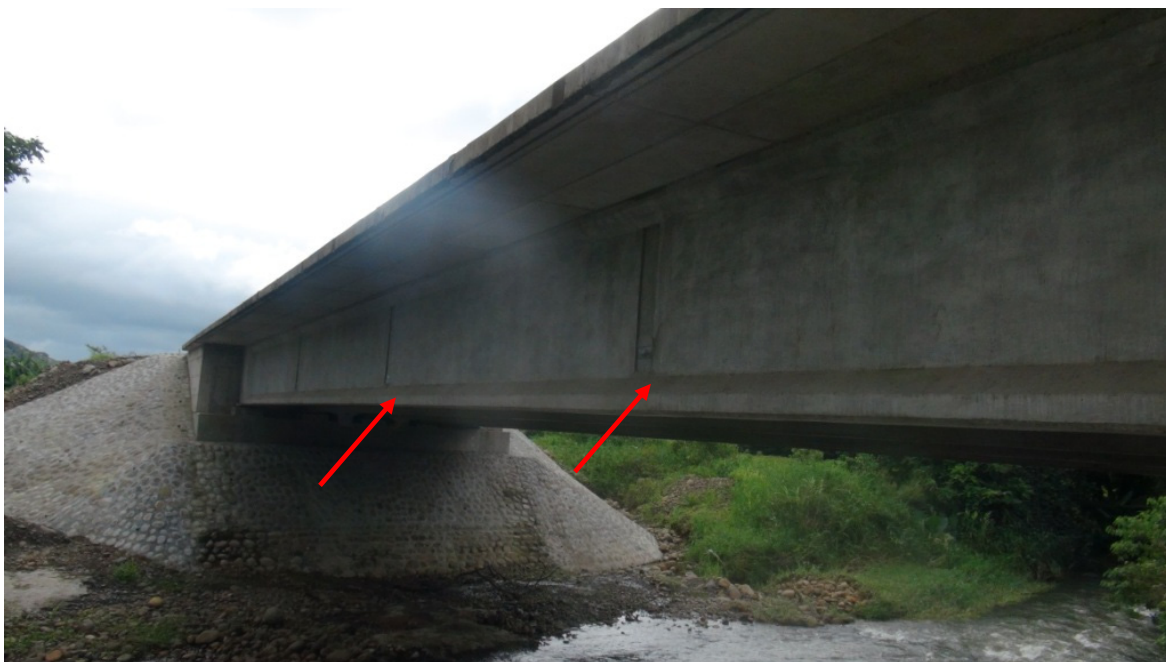
g. Los apoyos de neopreno son suministrados por la hulera costarricense (ver figura 38).
h. Ya se completó el anclaje del acero de refuerzo de las vigas diafragma que sobresale por agujeros en la viga externa con placas de acero. Sin embargo este detalle no es el mismo que se muestra en los planos originales del puente. (ver figura 33)

Figura 33: Vista lateral donde se observan las placas de conexión de las vigas diafragmas. Puente sobre Quebrada Pericos.
