LABORATORIO NACIONAL
DE MATERIALES Y MODELOS ESTRUCTURALES

LM-PIE-11-2015

INSPECCION DE LOS PUENTES DEL PROYECTO
BAJOS DE CHILAMATE - VUELTA KOOPER
RUTA NACIONAL 4

28 de julio 2015
San José, Costa Rica

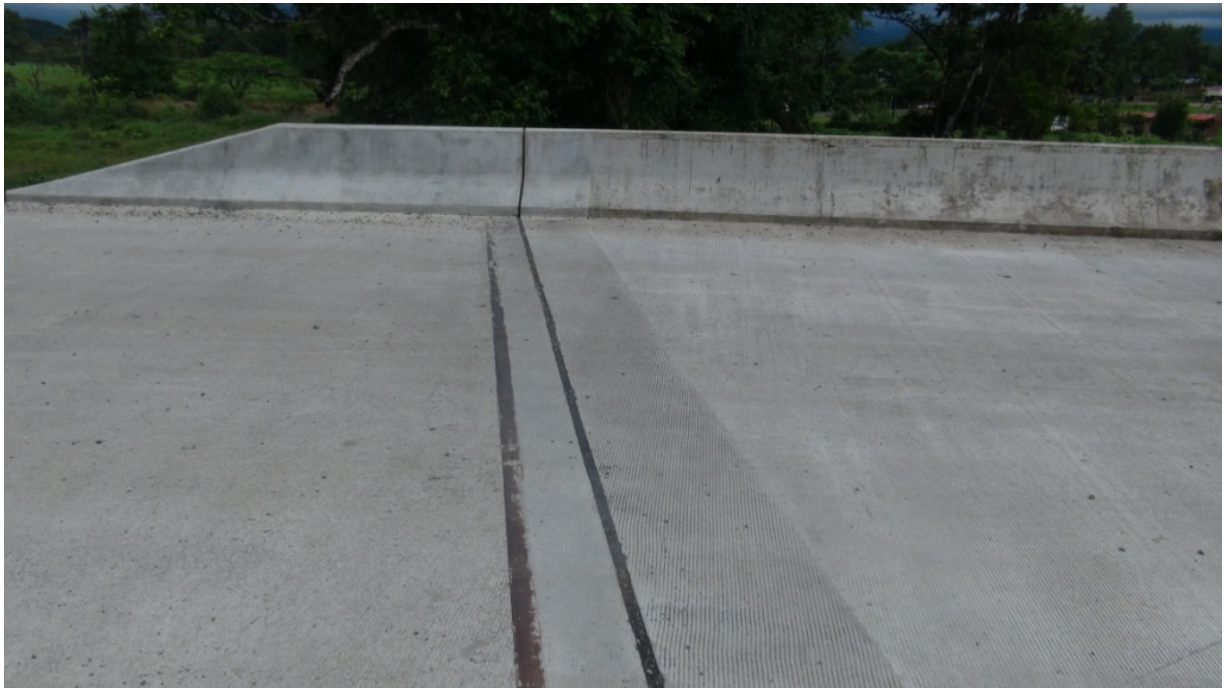
Figura 34: Faltaba colocar el sello de la junta de expansión. Puente sobre la Quebrada Pericos.

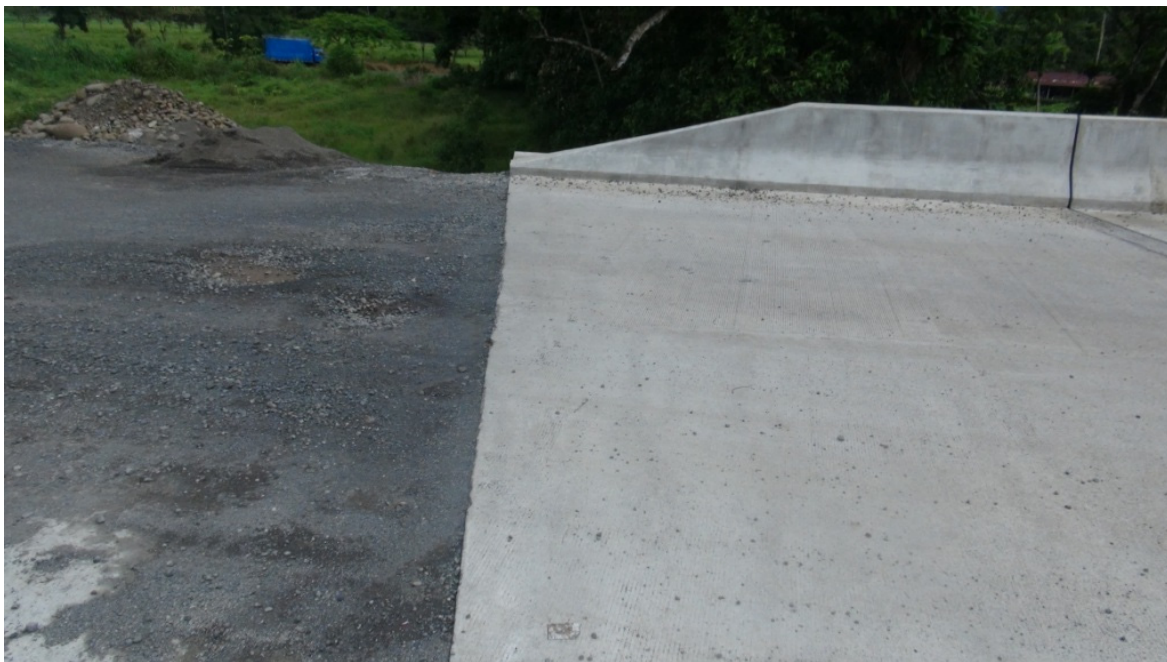
Figura 35: Se observa desprendimiento del concreto de la losa de de aproximación en contacto con la carpeta asfáltica. No cuenta con angular de protección. Puente sobre la Quebrada Pericos.

- iv. Consultar si los desagües del puente se van a extender 100 mm por debajo de la superficie inferior de las vigas.
- v. Consultar si se piensa aceptar los descascamientos observados en el filo externo de la losa de aproximación de varios puentes.

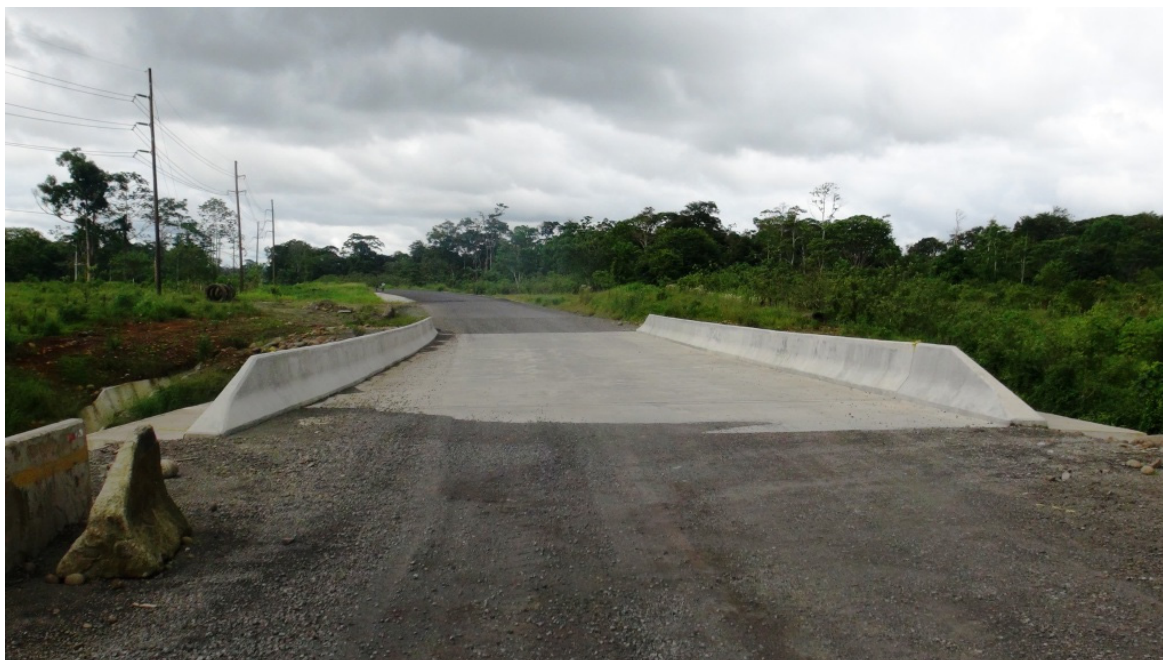
Observaciones
a. Falta instalar la baranda peatonal. (ver figura 39)
b. Falta colocar el sello(hule chorreado) de la junta de expansión.
c. El filo de la losa de aproximación contra la carretera no tiene angular de protección por lo que presenta desprendimientos del concreto.

d. La barrera vehicular es continua a lo largo del puente (ver figuras 39, 41). Esta no presenta juntas que permitan acomodar los movimientos esperados producto de la deflexión de la superestructura debido al tránsito vehicular. Esto puede provocar su agrietamiento poco después de que entre en servicio la carretera.

Figura 39: Vista de la línea de centro mostrando la falta de la baranda peatonal. Puente sobre Quebrada Campamento.

- iii. Solicitar una aclaración al profesional responsable del diseño sobre si consideró las barreras vehiculares continuas a todo lo largo del puente y solo separadas donde se ubican las juntas de expansión.

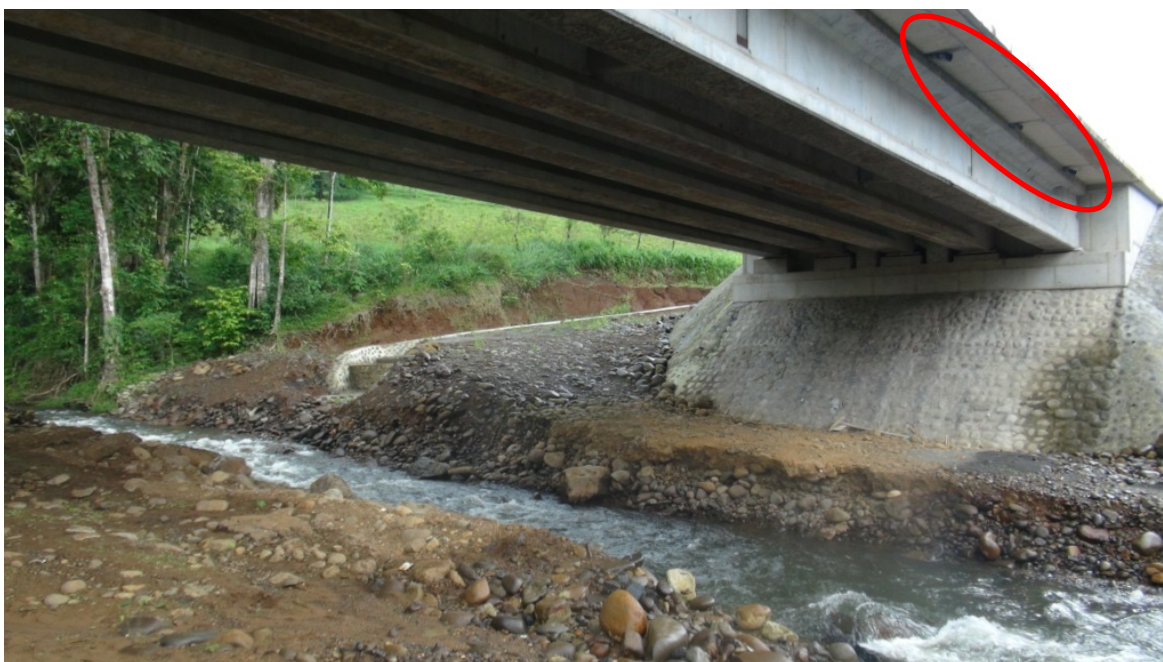
e. Los tubos de desagüe no descargan 100mm abajo de la superficie inferior de la viga principal (Ver figura 42).
f. Se observó la construcción de un sistema de drenaje en los accesos del puente (Ver figuras 40,41 y 42).

Figura 42: Vista bajo el puente (sentido Este-Oeste) donde se muestra la falta de longitud de los tubos de desagüe de la calzada. Puente sobre Quebrada Campamento.

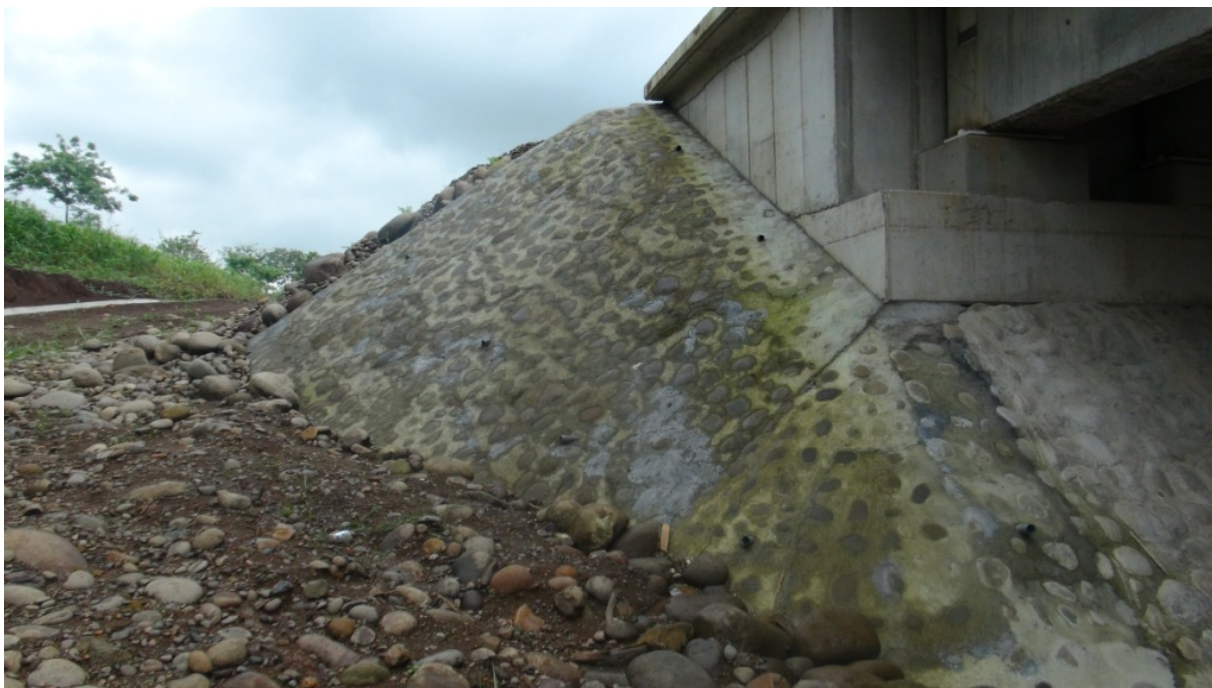
g. Los apoyos de neopreno son suministrados por la hulera costarricense (ver figura 43).
h. Se observaron tubos de drenaje insertados en la escollera de ambos bastiones sin embargo los planos no muestran un detalle del sistema de drenaje. (ver figura 44)

Figura 44: Vista lateral (sentido Este-Oeste) mostrando la escollera del bastión-Este donde se observan tubos de drenaje. Puente sobre Quebrada Campamento.

- vii. El detalle de las escolleras de los diferentes puentes y su sistema de drenaje.
- viii. Planos del paso inferior en construcción junto al puente sobre el Rio Cuarto.
