PROGRAMA DE INGENIERIA ESTRUCTURAL

LM-PIE-22-2015

REPORTE DE INSPECCION No.2

INSPECCION ESTRUCTURAL DE LOS PUENTES EN CONSTRUCCION INTERCAMBIO PASO ANCHO - RUTA NACIONAL 39

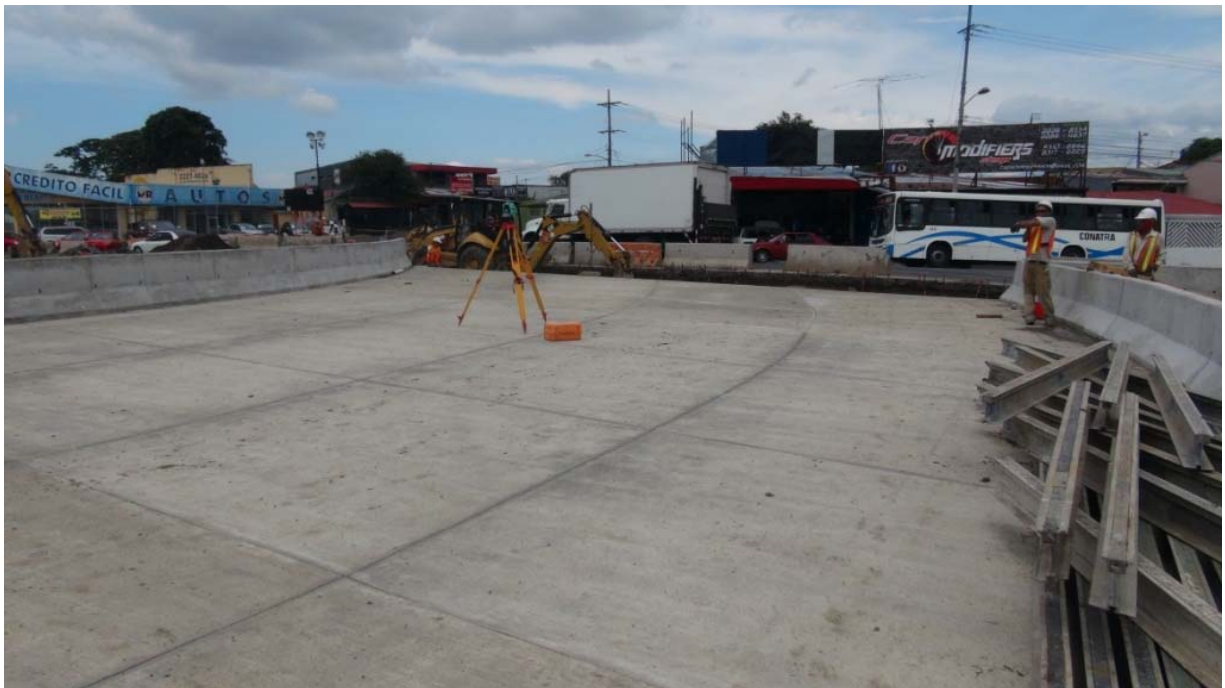
Elementos	Observaciones	Recomendaciones
1.1 Puente Este - Superestructura	<ul style="list-style-type: none"> ■ Ya estaba colada la losa de concreto. No se observaron fisuras en la superficie. (Ver Figuras 1 y 2) ■ Se observaron juntas de dilatación en la superficie de la losa del puente. Estas juntas no están indicadas o especificadas en planos. (Figuras 1 y 2) ■ Ya estaba colada la barrera vehicular del puente. Se realizaron cortes en la misma para generar una junta de dilatación. (ver Figuras 1 y 2). Debido a que la barrera vehicular es continua, esta podría contribuir a resistir la carga viva vehicular que transitaría por el puente. Se desconoce si esta situación fue considerada en el análisis estructural y en el diseño de las mismas. ■ Inició la remoción del terreno bajo la superestructura que sirvió de soporte a las vigas de la superestructura. (Ver Figura 3). 	<p>Solicitar al CONAVI una aclaración formal sobre los siguientes asuntos:</p> <p>Consultar si el uso de juntas de dilatación sobre el puente fueron aceptadas, si estas serán selladas y que producto será utilizado para ese propósito.</p> <p>Solicitar una aclaración al ingeniero estructural responsable del diseño estructural si las barreras vehiculares fueron consideradas en el análisis estructural del puente y diseñadas como un elemento que contribuye a la resistir la carga viva vehicular.</p>

Figura 1. La losa del puente-Este ya fue colada. Se muestran las juntas de contracción

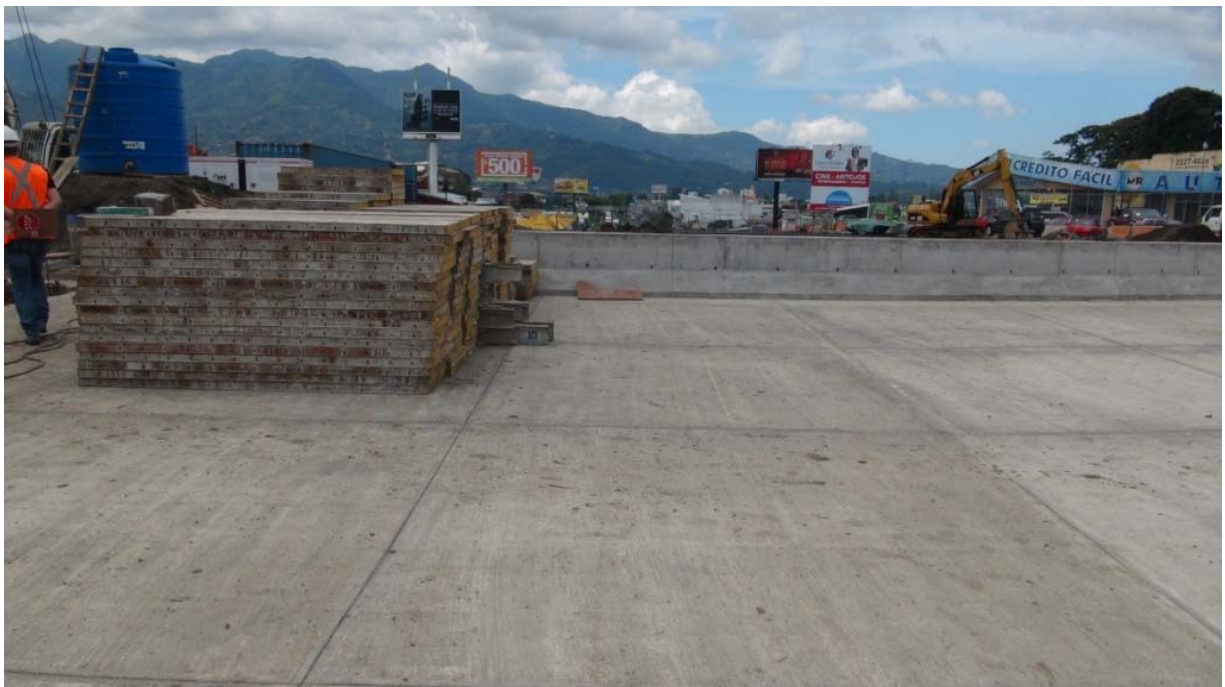
Figura 2. Se observan juntas de contracción en la losa y en la barrera vehicular del puente-Este.

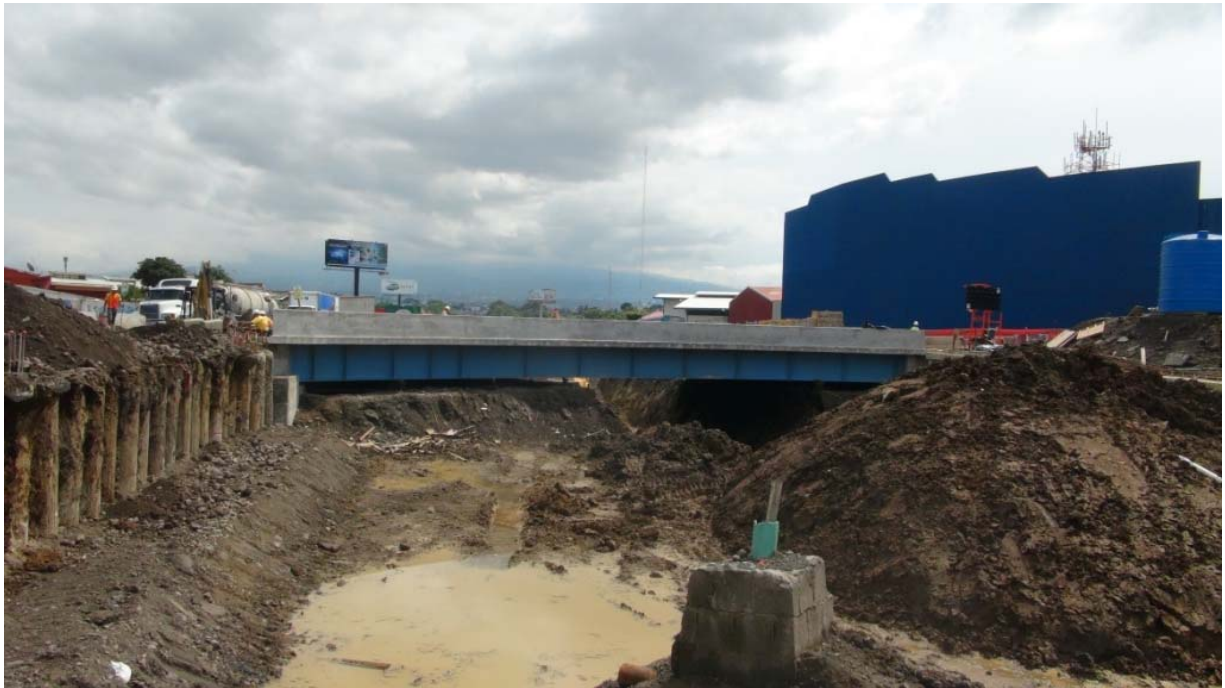
Figura 3. Excavación del relleno bajo la superestructura del puente-Este.

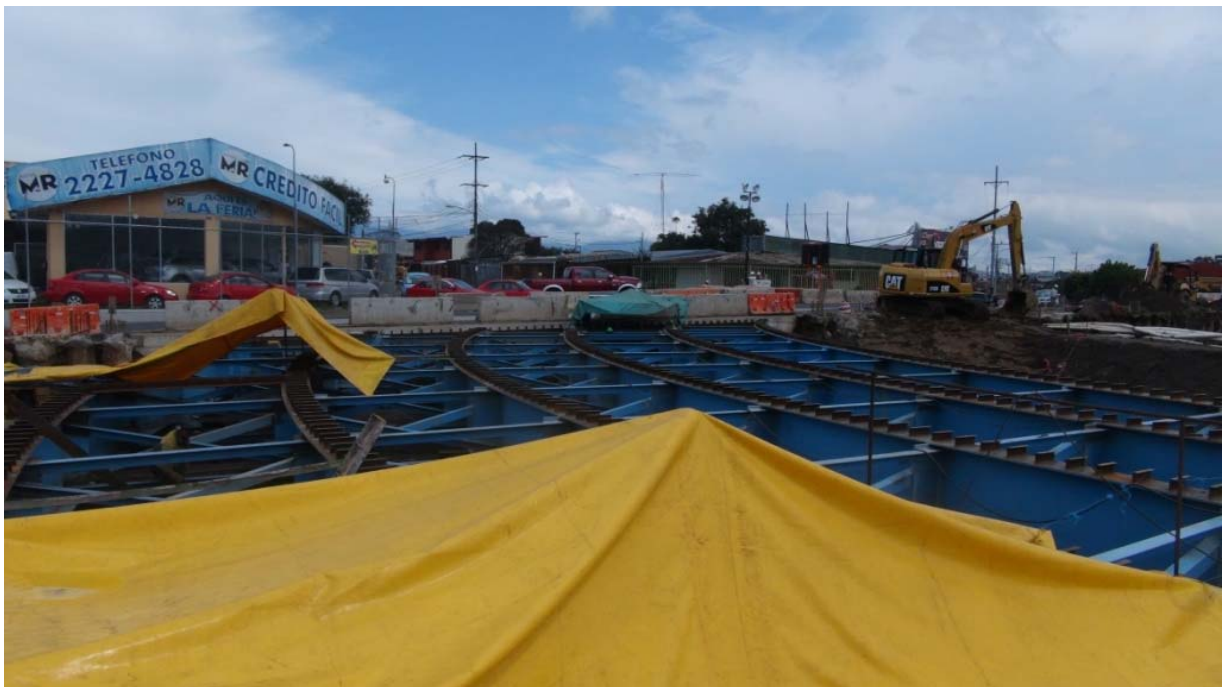
1.2 Puente Oeste - Superestructura	Ya estaban instaladas todas las vigas curvas (perfil "I"). Se estaban soldando las armaduras transversales que conectan las vigas curvas. (Ver Figura 4)	Ver punto 1.4

1.3 Elementos de acero protegidos con el sistema de protección de pintura.	Los elementos de acero estructural de la superestructura son protegidos por un sistema de protección de pintura. (Ver Figura 4)	Solicitar al CONAVI el procedimiento formal debidamente aprobado donde se indica cómo se realiza la preparación de las superficies de

Figura 4. Vigas curvas de acero y armaduras transversales conectado dichas vigas. Puente-Oeste

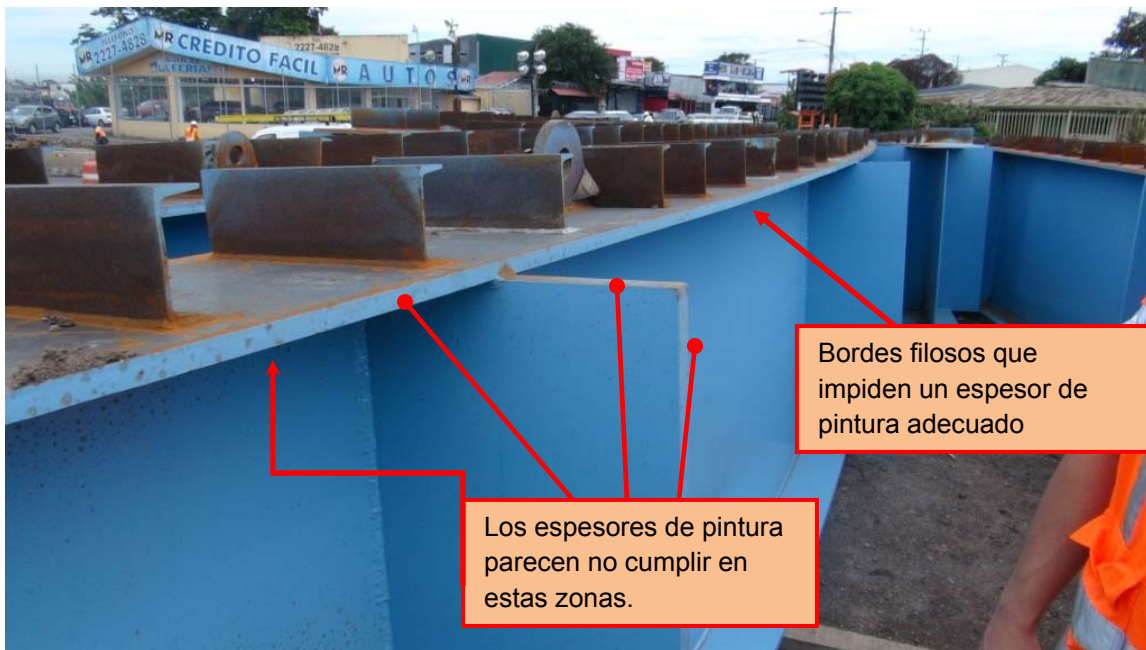
<p>El ala superior de las vigas del puente Oeste muestra bordes filosos los cuales son difíciles de proteger con un sistema de pintura (Ver Figura 5). Estos bordes deberían ser redondeados con una esmeriladora.</p> <p>Los costados y la superficie inferior de ala superior aparentemente no tienen el espesor de pintura que indica la especificación técnica (Ver Figura 5). Según se observa en planos (ver lámina 5.18), estas superficies están expuestas a la intemperie.</p> <p>Varias vigas mostraban impactos producto del manejo durante su instalación.</p>	<p>acero previo a la aplicación del sistema de pintura. Solicitar copia de los informes preparados por un inspector de pinturas debidamente calificado y con experiencia demostrada (solicitar curriculum) en la verificación de sistemas de pintura que este viene realizando. Estos informes deben indicar los días que se realizó la inspección y con la periodicidad que esta se realizó. Solicitar los informes de las inspecciones realizada en sitio de fabricación y en campo.</p> <p>Solicitar al CONAVI información sobre la solución que han buscado para asegurarse de la correcta protección de bordes filosos en los elementos de acero.</p> <p>Solicitar al CONAVI evidencia del control de calidad del sistema de protección de pintura aplicado donde se demuestre que existe una verificación de la preparación de la superficie de acero, el control de condiciones ambientales previo a la aplicación de las diferentes capas de pintura y la verificación de los diferentes espesores de pintura así como la revisión del espesor total aplicado y la periodicidad con que se realizan las inspecciones.</p> <p>Solicitar al CONAVI cuál es el procedimiento utilizado por el contratista (debidamente aprobado) para reparar superficies pintadas que</p>

Figura 5. Se detectaron bordes filosos y superficies con aparentemente una falta de espesor de pintura. Puente-Este y Puente-Oeste.

<p>se han dañado producto de golpes o impactos durante su instalación.</p> <p>Solicitar al CONAVI que muestre que la pintura aplicada al ala superior de las vigas cumple con los espesores establecidos en la especificación técnica.</p>
<p>1.4 Soldadura de elementos estructurales</p>	<p>Se observó que las vigas curvas se construyeron soldando dos segmentos independientes (ver figura 6). Estos segmentos fueron soldados en sitio. Los marcos arriostrados también son soldados en sitio.</p>	<p>Solicitar al CONAVI información sobre el inspector de soldadura, con experiencia demostrada responsable de la calidad de la soldadura donde revisando de forma periódica, la soldadura de los elementos de acero.</p> <p>Solicitar al CONAVI el control de calidad que lleva donde se demuestre que existe una verificación de los trabajos de soldadura y cuál es la periodicidad con que se realizan las inspecciones.</p>

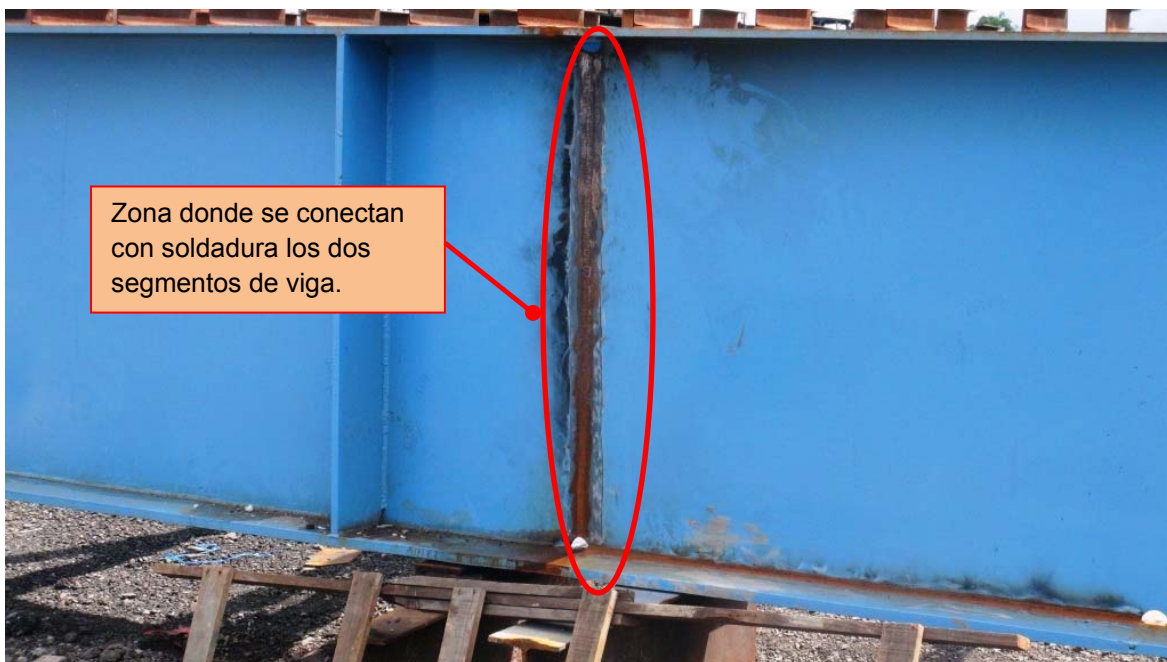
Figura 6. Detalle típico de soldadura entre dos segmentos de viga curva. Puente-Oeste

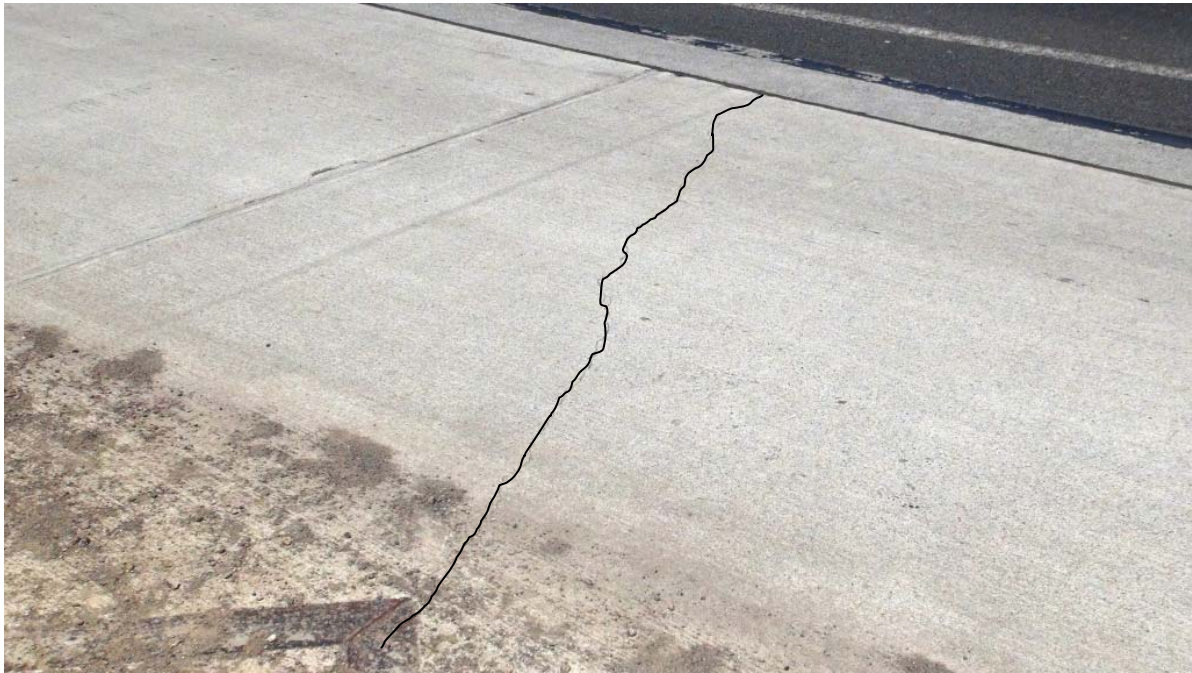
Elementos	Observaciones	Recomendaciones
2.1 Losa de aproximación	La losa de aproximación Norte del puente-Oeste exhibe fisuras en la superficie. (Ver figura 7y 8) Esta los presenta juntas de contracción a cada 5.0 m sellada con un sello el cual muestra desprendimiento en ciertas partes. (ver figura 8).	Solicitar al CONAVI información sobre las acciones que el contratista va a tomar, debidamente aprobadas por ellos, para solucionar esta situación con la fisuras.
	La losa de aproximación Sur del mismo puente-Oeste ya esta colada sin embargo gran parte de ella está cubierta con una membrana y arena. Una inspección de la sección de losa que se encontraba descubierta no mostraba fisuras.	Ninguna
	Se estaban completando los últimos detalles previo a la colada de la losa de aproximación Sur del puente-Este. (Ver Figura 9)	Ninguna
	Se estaba preparando la superficie donde se ubica la losa de aproximación Norte del puente-Este. (Ver figura 10)	Ninguna

Figura 7. Fisuras en la losa de aproximación Norte del puente-Oeste.

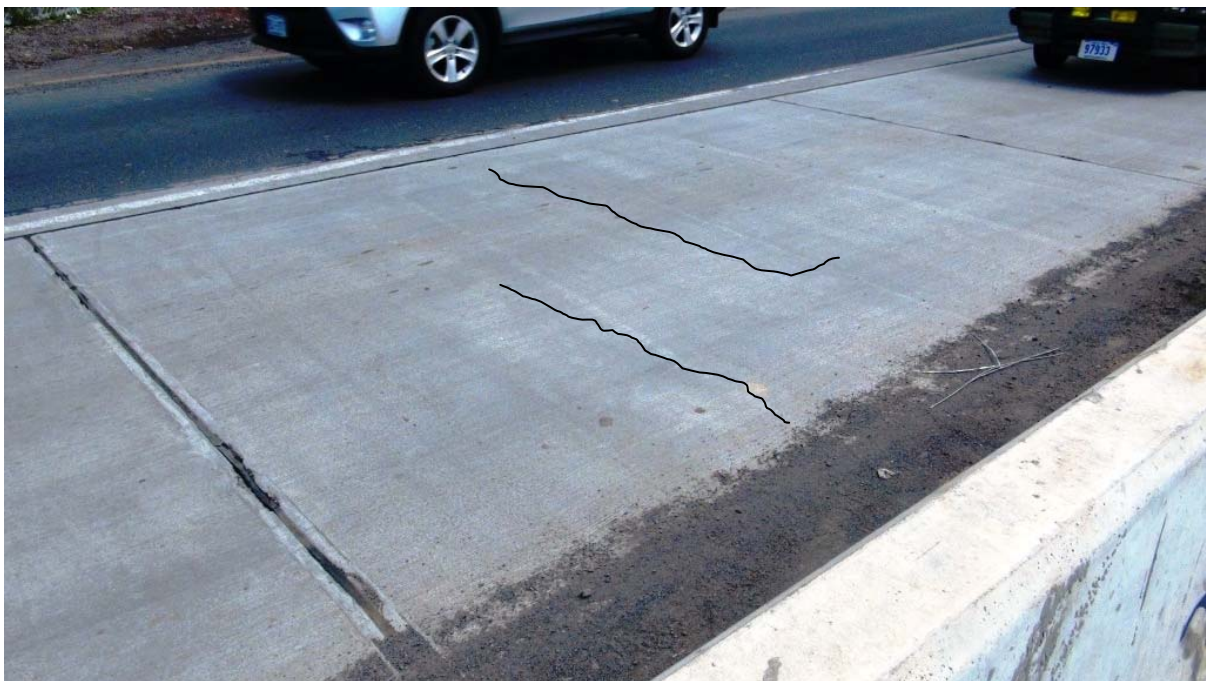
Figura 8. Fisuras en la losa de aproximación y juntas de construcción con sello de neopreno del puente-Oeste

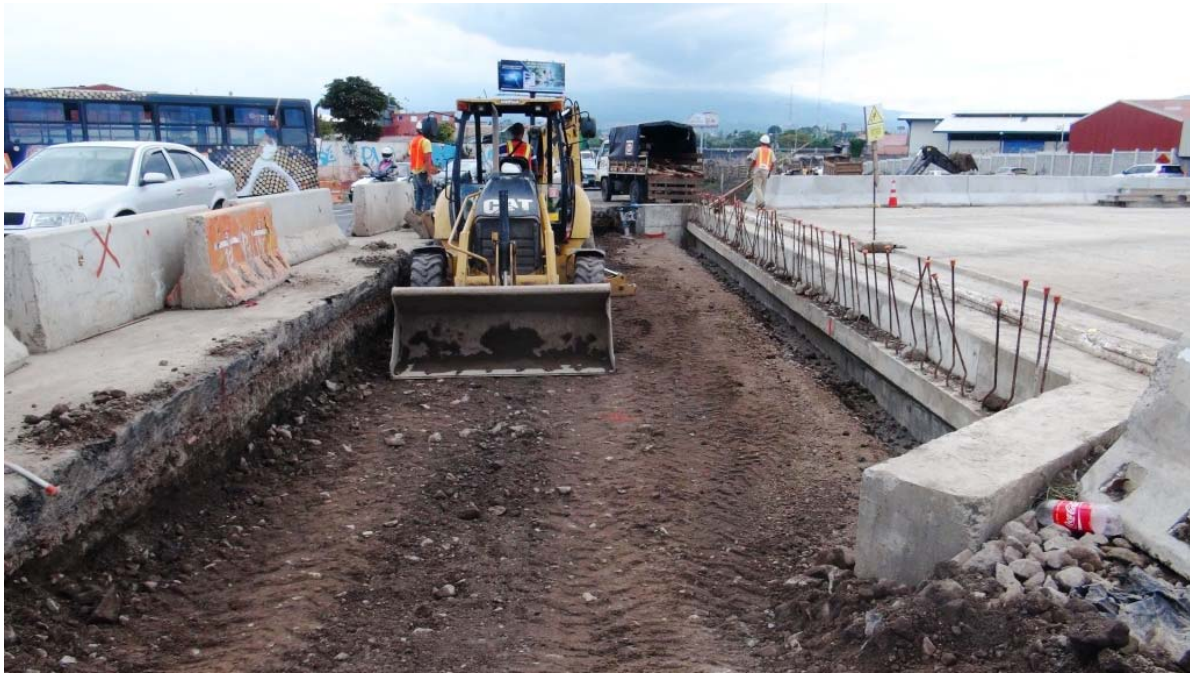
Figura 9. Preparación de superficie para iniciar el armado y el colado de la losa de aproximación Norte del puente-Este.

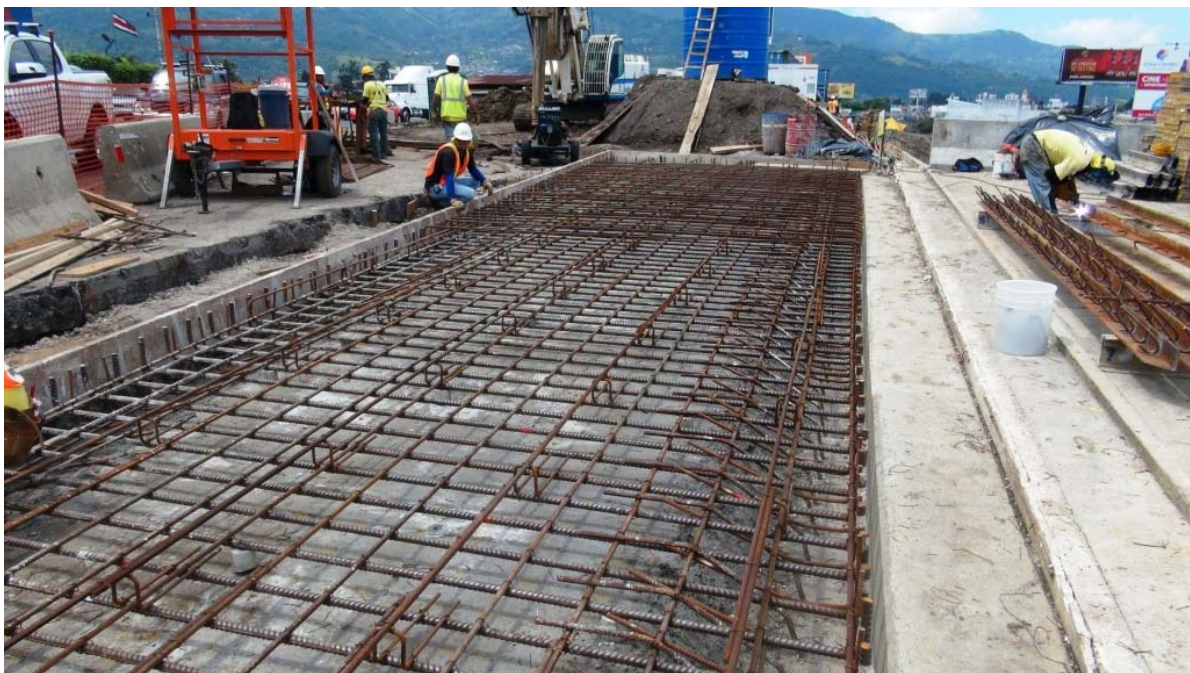
Figura 10. Finalizando el detallado de la losa de aproximación Sur del puente-Este previo a su colado.
