LM-PIE-12-2016

INFORME DE INSPECCIÓN

INSPECCIÓN DE LOS PASOS A DESNIVEL EN INTERSECCIONES DEL PROYECTO BAJOS DE CHILAMATE - VUELTA KOOPER - RUTA NACIONAL No4 -

San José, Costa Rica
30 de mayo, 2016

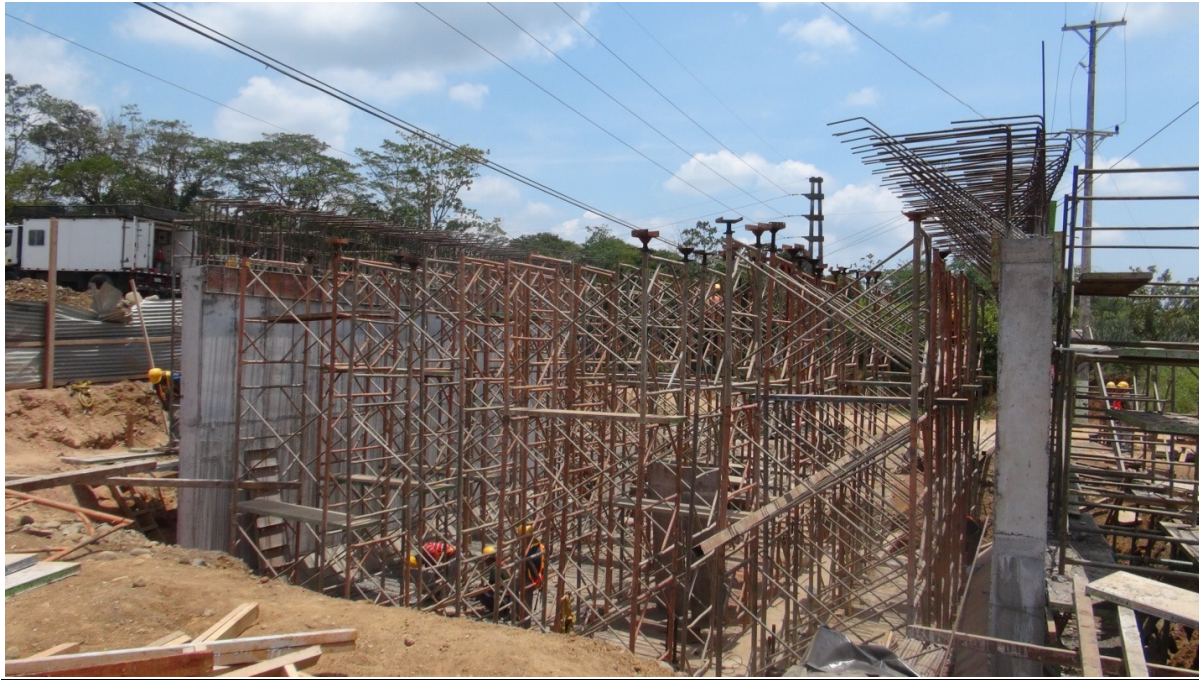
Ya estaban coladas la losa inferior y los muros de extremos del puente tipo cajón. No se observó fisuramiento en las superficies de concreto. (Ver figuras 4, 5 y 6)

Figura 4: Paso a desnivel 1+551: Vista lateral donde se observan los preparativos para el colado de la losa de rodamiento.

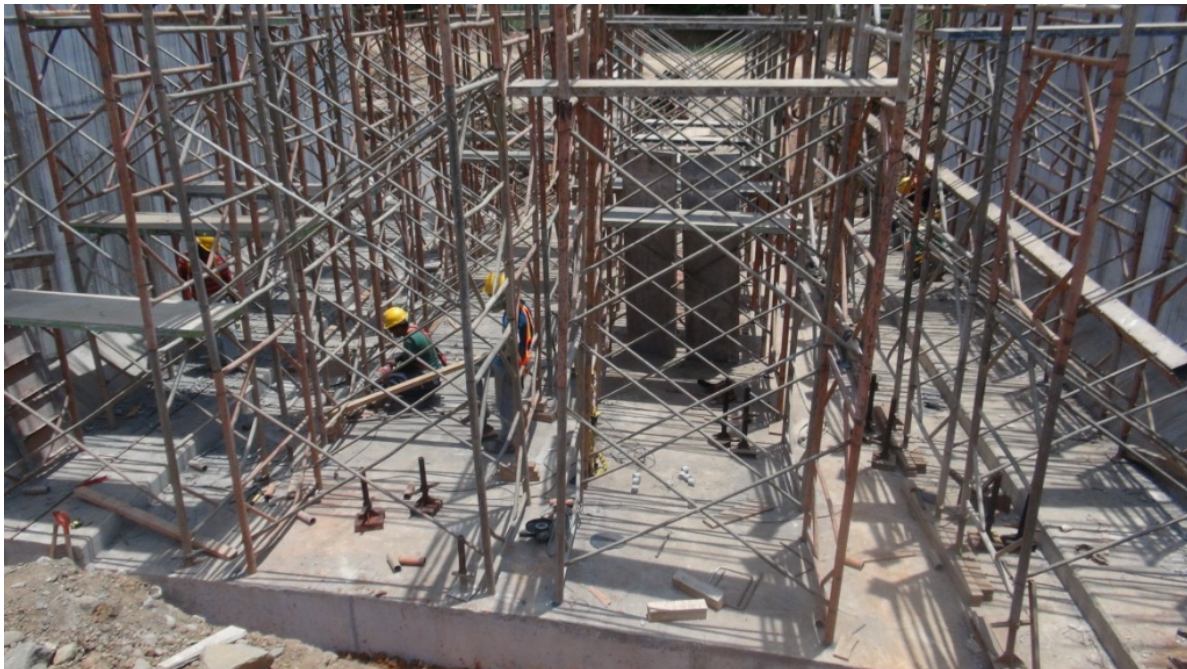
Figura 5: Paso a desnivel 1+551: Ya está colada la losa inferior del puente y se tienen colocados los puntales necesarios para colar la losa superior.

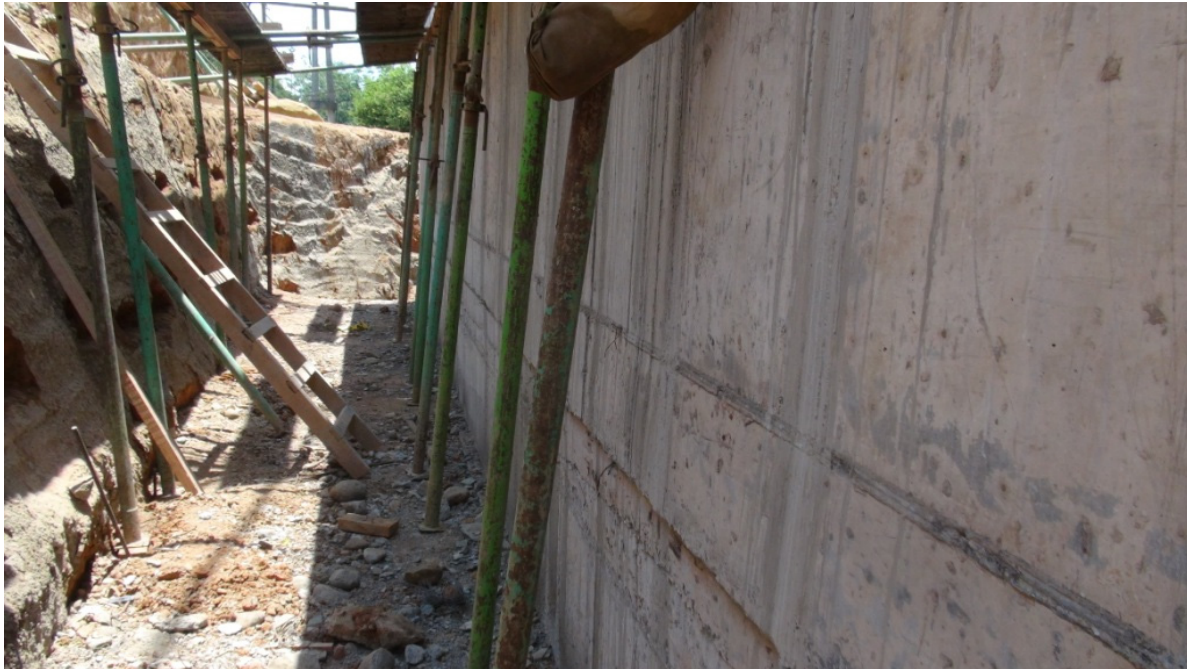
Figura 6: Paso a desnivel 1+551:Acabado de la superficie de concreto del muro del bastión

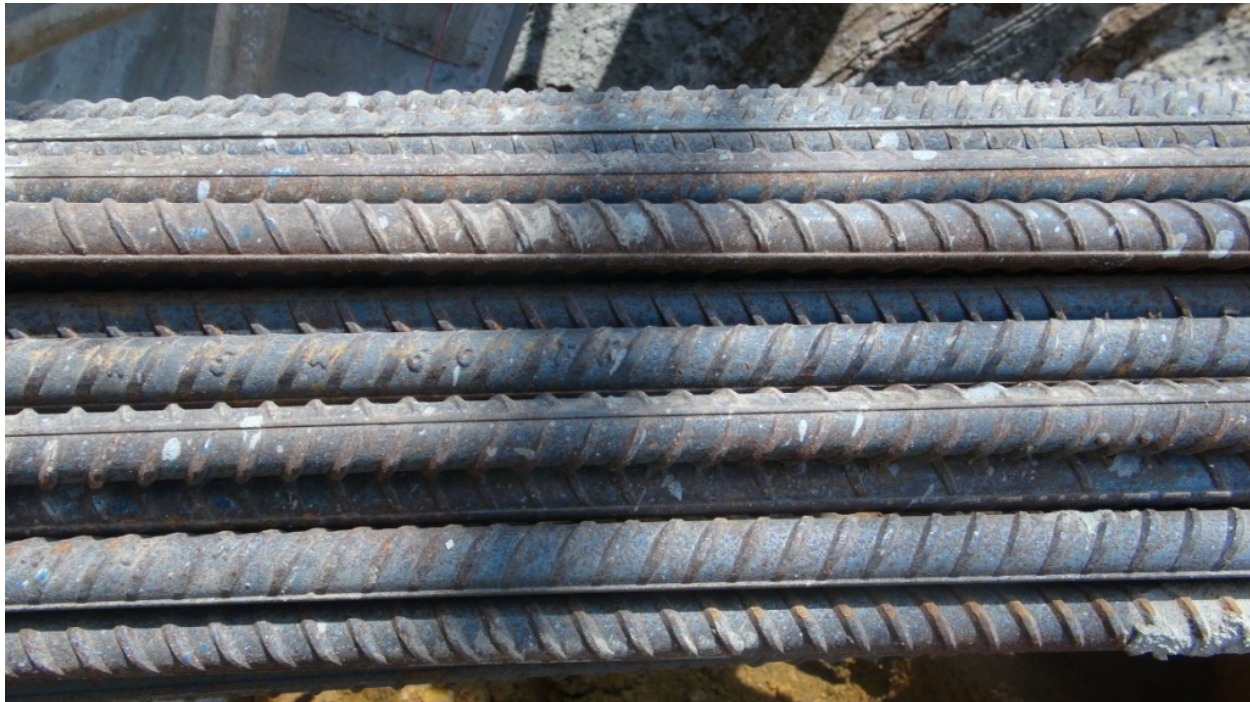
Una revisión realizada a las barras de acero apiladas junto al puente en construcción muestra que son de diferente procedencia: Turquía y Costa Rica (Ver figura 7).

Figura 7: Paso a desnivel 1+551:La procedencia del acero de refuerzo es Turquía y Costa Rica.

Información sobre el resultado obtenido de ensayos al concreto y a las varillas de acero utilizadas en este puente. En el caso de los ensayos a la varilla de concreto verificar si se indica la procedencia de la misma.

El Lanamme debe realizar ensayos propios del concreto y el acero de refuerzo. Debido a que se observaron barras de acero de distinta procedencia, se recomienda realizar ensayos a las barras de acero según su origen.

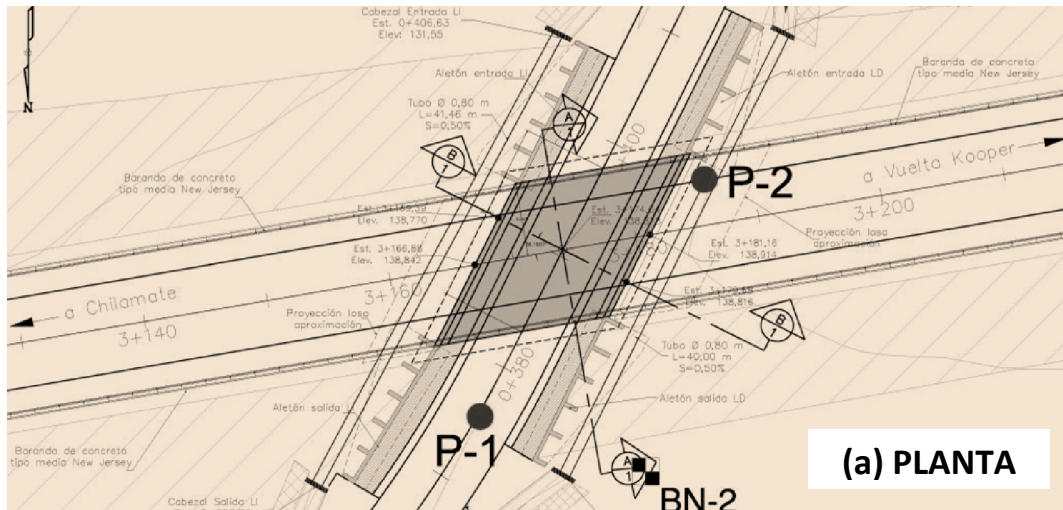
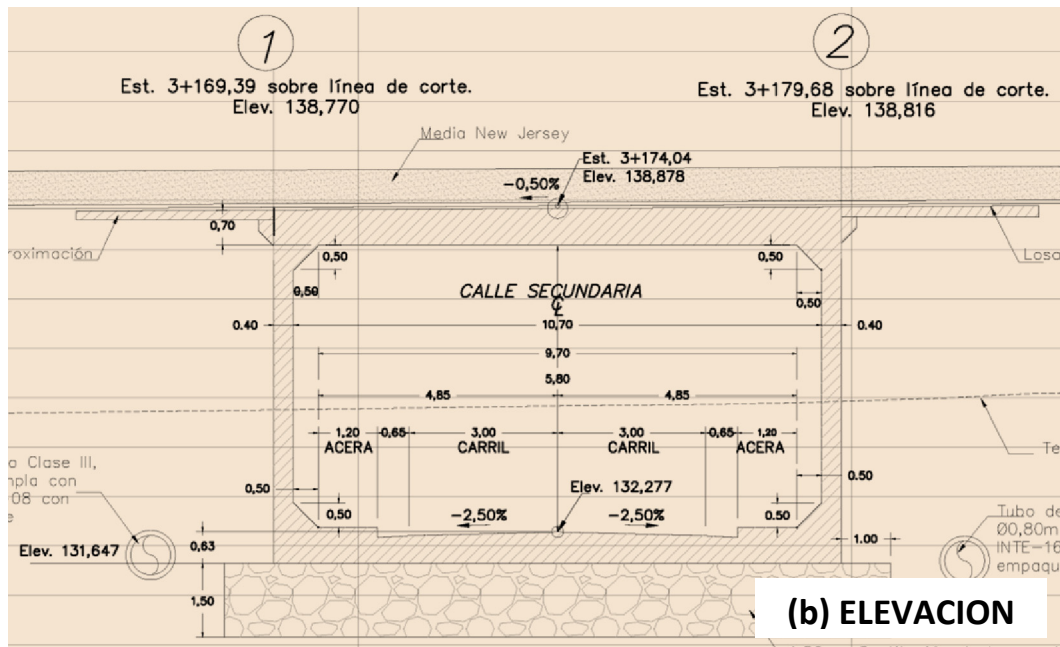
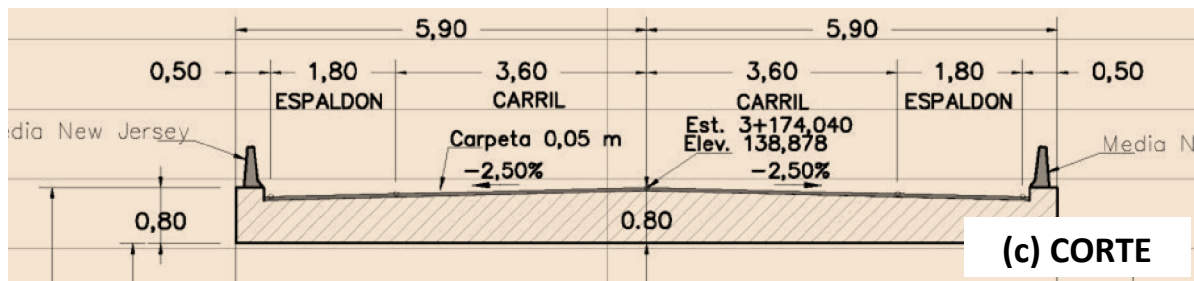
Figura 8: Planos constructivos del paso a desnivel 3+176

Los planos no brindan información sobre el sistema de drenaje detrás de los bastiones del puente como tampoco provee información sobre el material de relleno (Ver figura 8).

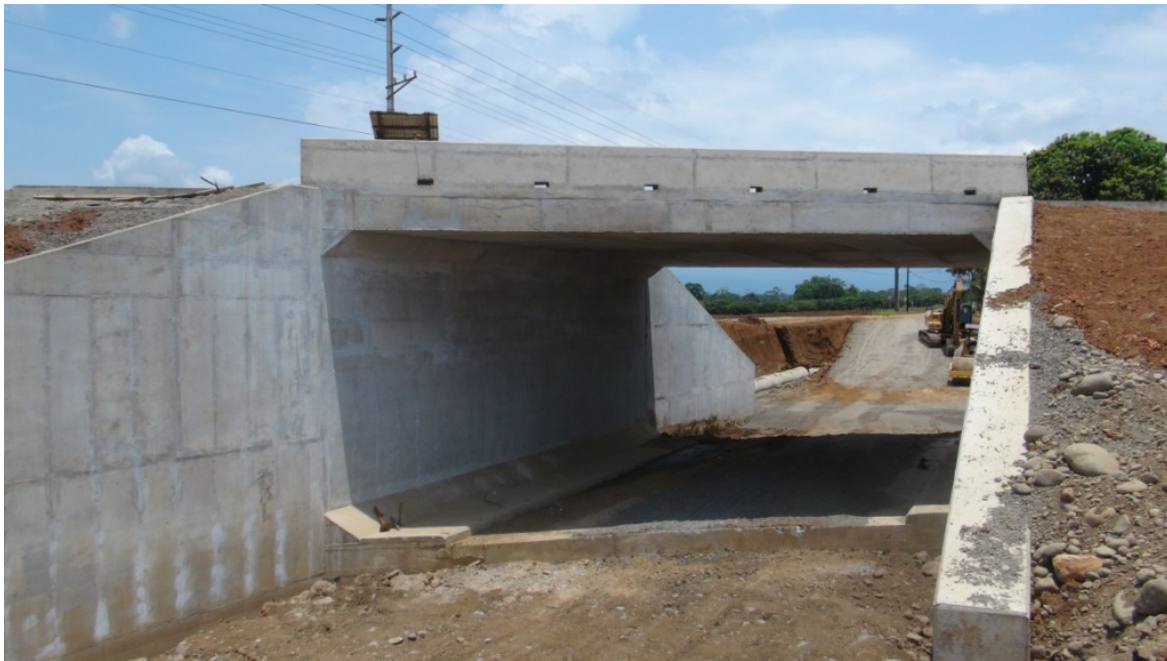
Se observó un sistema de drenaje inadecuado para el manejo del agua de lluvia que cae sobre la calzada del puente. El sistema consiste de aberturas en la barrera vehicular lo cual produciría que el agua de lluvia descargue sobre vehículos que transitan por debajo del puente (Ver Figura 9). Si se utiliza este sistema, sería necesario entubar las salidas para realizar una descarga controlada del agua.

La construcción de la superestructura del puente estaba completa. (Ver figuras 9). Se observaron mejoras realizadas al acabado de la superficie expuesta de los bastiones y los muros de retención.

Figura 9: Paso a desnivel 3+176: Se muestra el sistema de drenaje para el manejo del agua de lluvia sobre la calzada del puente y el avance general en la construcción del mismo.

- a. Como sería el funcionamiento del sistema de drenaje para manejo de las aguas que caen sobre la calzada. Las aberturas en las barreras vehiculares van a producir que el agua descargue sobre vehículos que circulan bajo el puente lo que representa un peligro para los usuarios. Como se pretende evitar esta situación?
- b. Cual fue el sistema de drenaje instalado detrás de los bastiones? Cuál fue el material utilizado para relleno detrás de los bastiones.
- c. Cuál es la solución a seguir para evitar que se presente la grieta vertical que se genera entre el muro del bastión y el muro de retención?

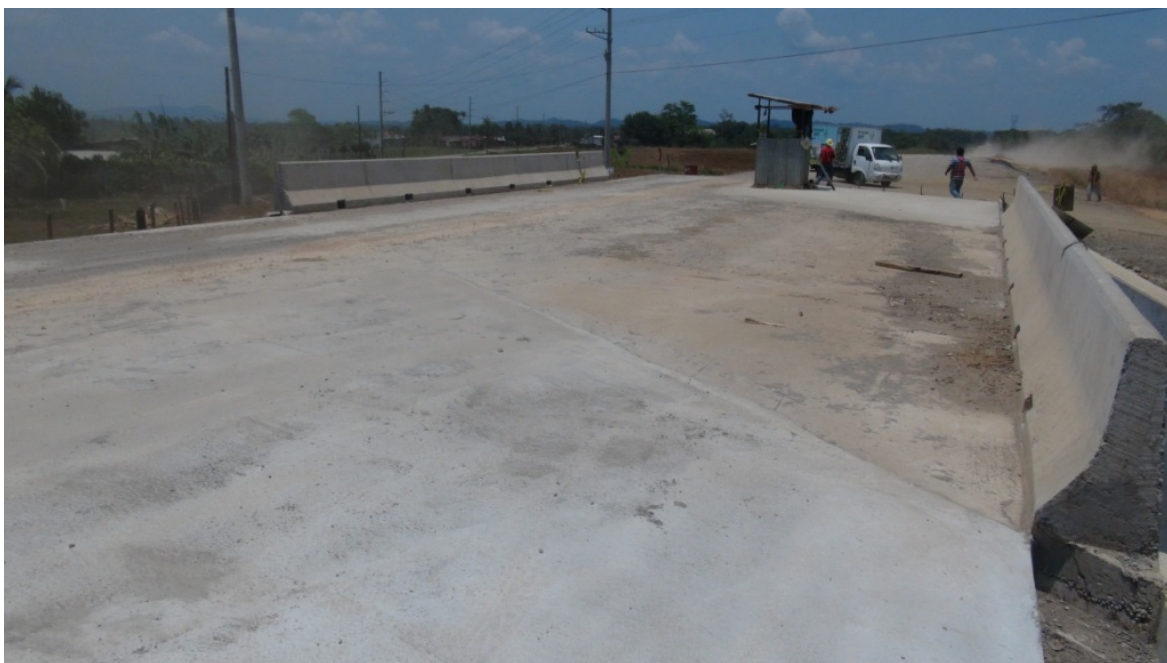
El puente aún no cuenta con acera peatonal, las barreras vehiculares de los accesos y los elementos de identificación y señalización. (Ver figura 10).

Durante la inspección se observó que falta colocar la carpeta asfáltica sobre losa del puente y sobre la losa de aproximación, el sistema de drenaje del puente y sus accesos y la conformación de los taludes del terraplén de cada acceso (Ver figura 10).

Figura 10: Paso a desnivel 3+176: Vista a lo largo de la línea de centro donde se observa la falta de la carpeta asfáltica y los guardavías.

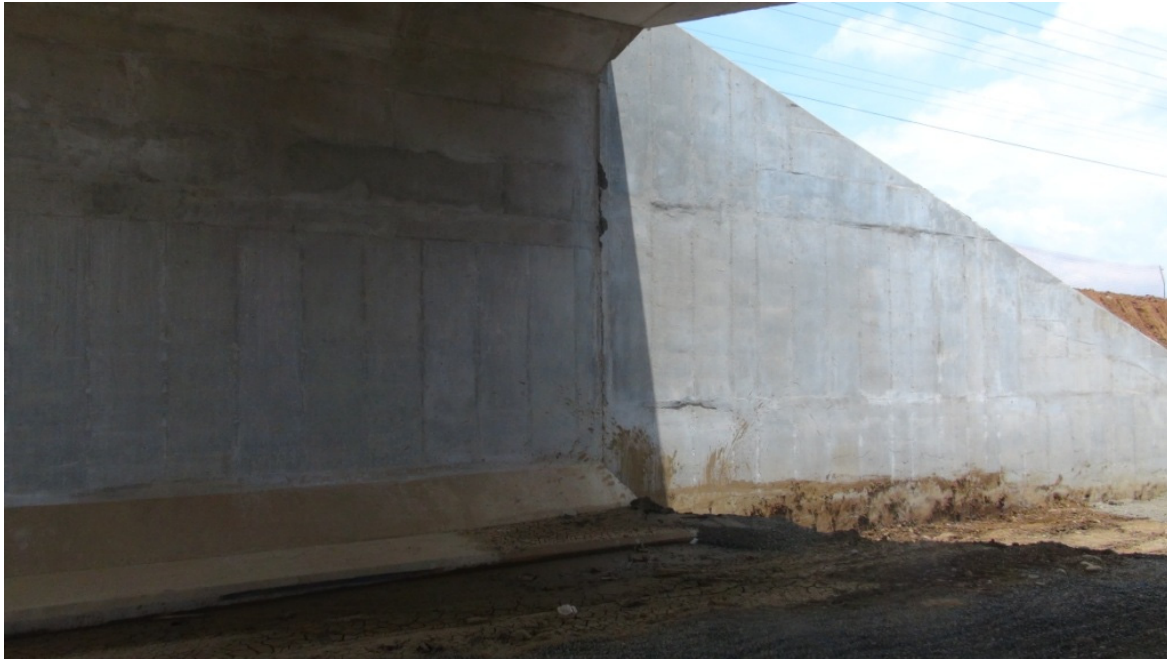
La construcción de bastiones, cimentación y muros de retención estaba completa (Ver figura 9). Se observó una grieta en la interface entre el muro del bastión y muros de retención (Ver figura 11). Es posible que el agua infiltrada en el relleno llegue a salir la grieta si los bastiones no cuentan con un sistema de drenaje adecuado..

Figura 11: Paso a desnivel 3+176: Se observo grieta vertical entre el muro del bastión y el muro de retención.

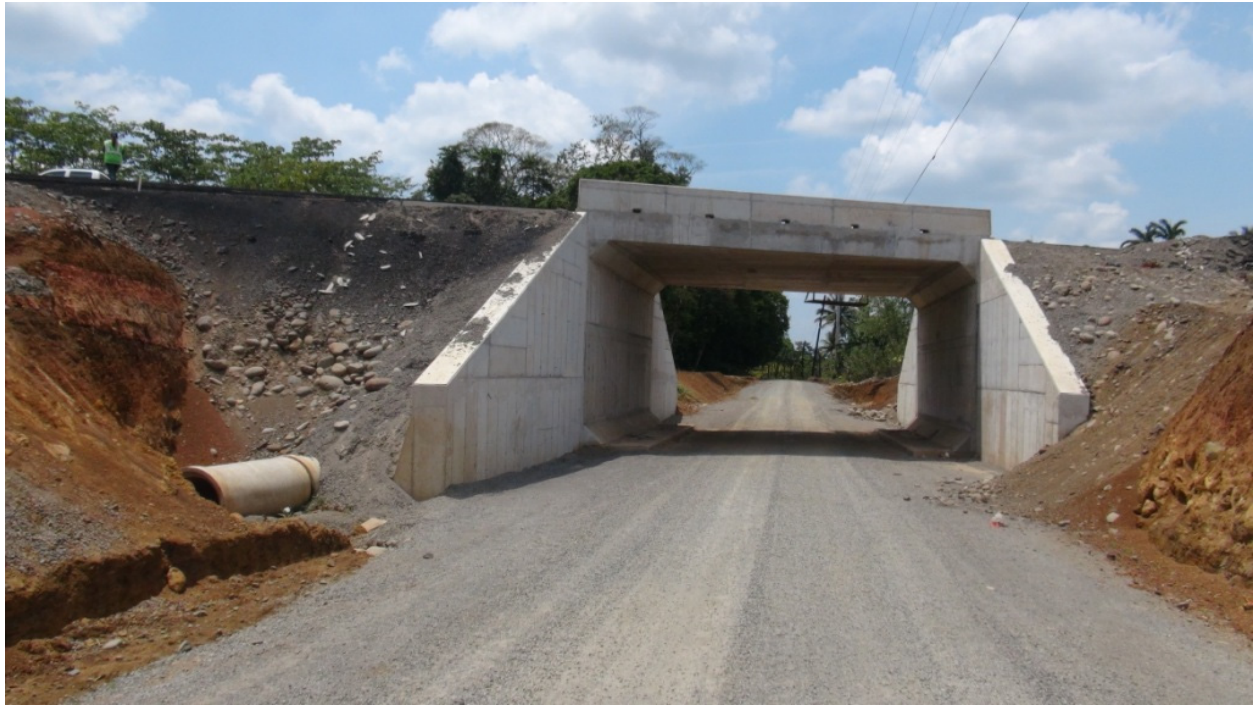
La igual que el puente anterior, el sistema de drenaje del agua de la calzada del puente es inadecuado ya que el agua descargaría directamente sobre los vehículos que transitan por debajo del puente (Ver Figura 13).

Figura 13: Paso a desnivel 4+150: Vista lateral donde se observa que el puente presenta un gran avance en su construcción. Solo falta la conformación de terraplenes en ambos accesos.

- a. Cómo sería el funcionamiento del sistema de drenaje para manejo de las aguas que caen sobre la calzada. Las aberturas en las barreras van a producir que el agua descargue sobre vehículos que circulan bajo el puente convirtiéndose en un peligro para el usuario. Cómo se pretende evitar esta situación?
- b. Cuál fue el sistema de drenaje instalado detrás de los bastiones? Cuál fue el material utilizado para relleno detrás de los bastiones?

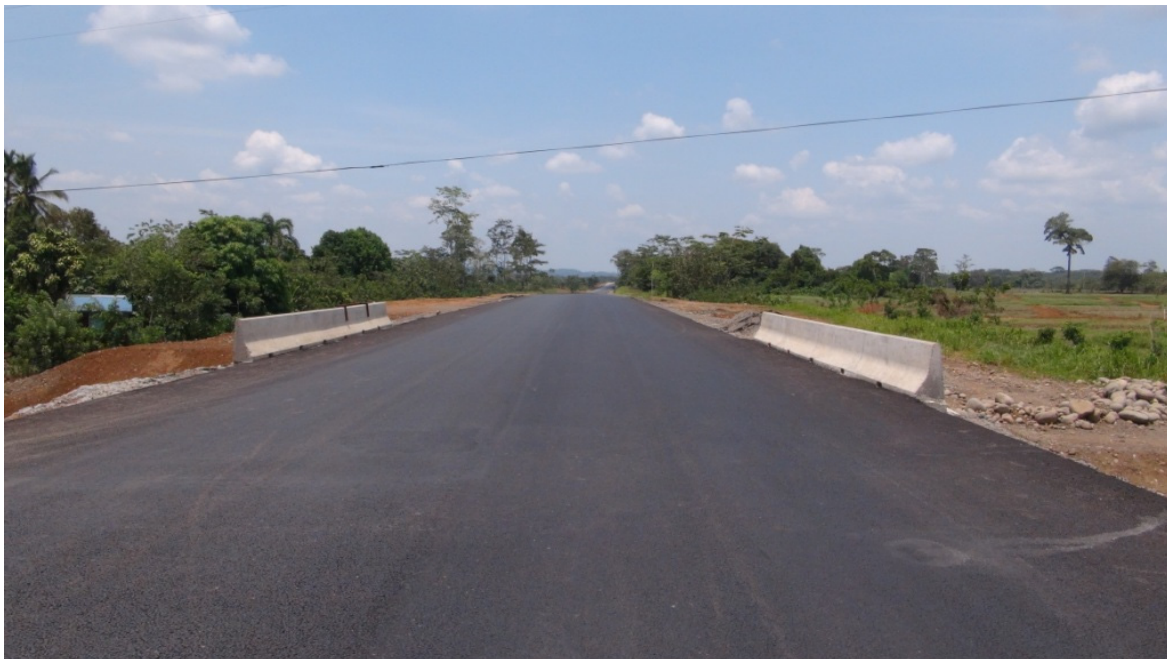
Aun faltaba por instalar elementos de seguridad en los accesos del puente tales como la señalización vial horizontal y vertical, los guardavías y la iluminación. (Ver figura 14)

Figura 14: Paso a desnivel 4+150: Vista a lo largo de la línea de centro donde se observa la colocación de la carpeta asfáltica.

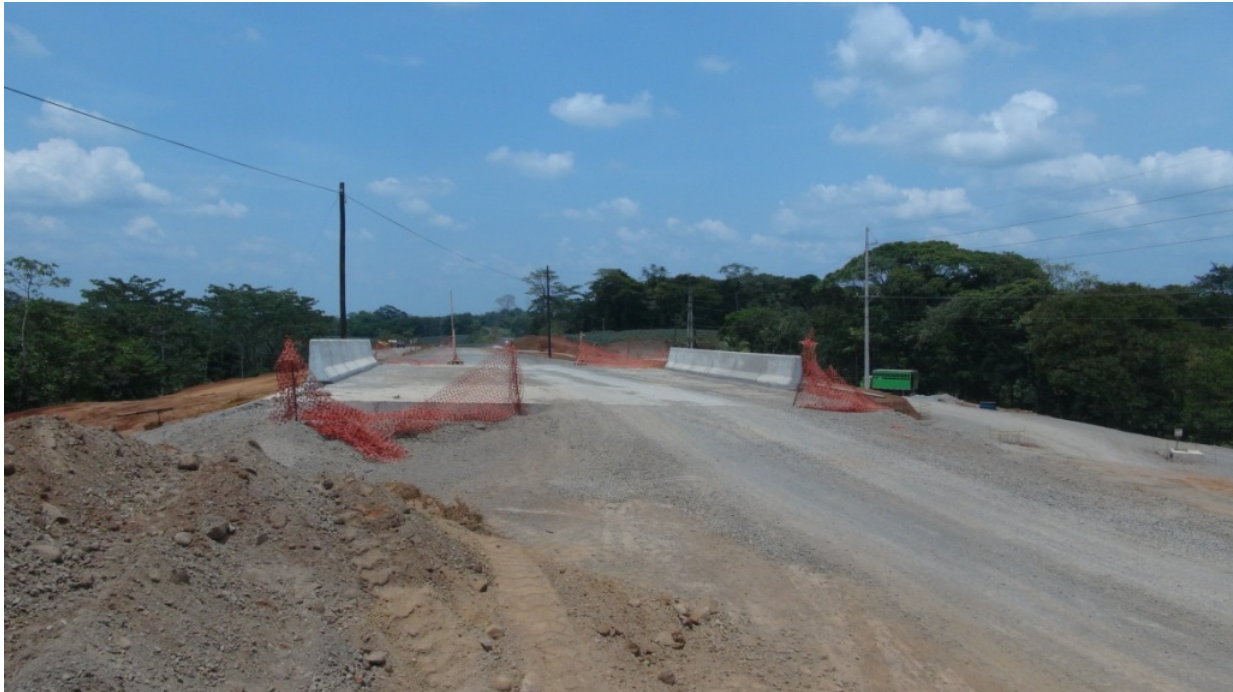
Faltaba instalar los elementos de seguridad vial en el puente y sus accesos tales como la señalización vial horizontal y vertical, los guardavías y elementos informativos. (Ver figura 16)

No se observaron fisuras en la losa del puente y en la losa de aproximación en ambos accesos. Faltaba conformar el talud de los terraplenes en ambos accesos. Faltaba colocar la carpeta asfáltica sobre la losa del puente y la losa de aproximación en ambos accesos (Ver figuras 16 y 18).

Figura 16: Paso a desnivel 6+200: Vista a lo largo de la línea de centro

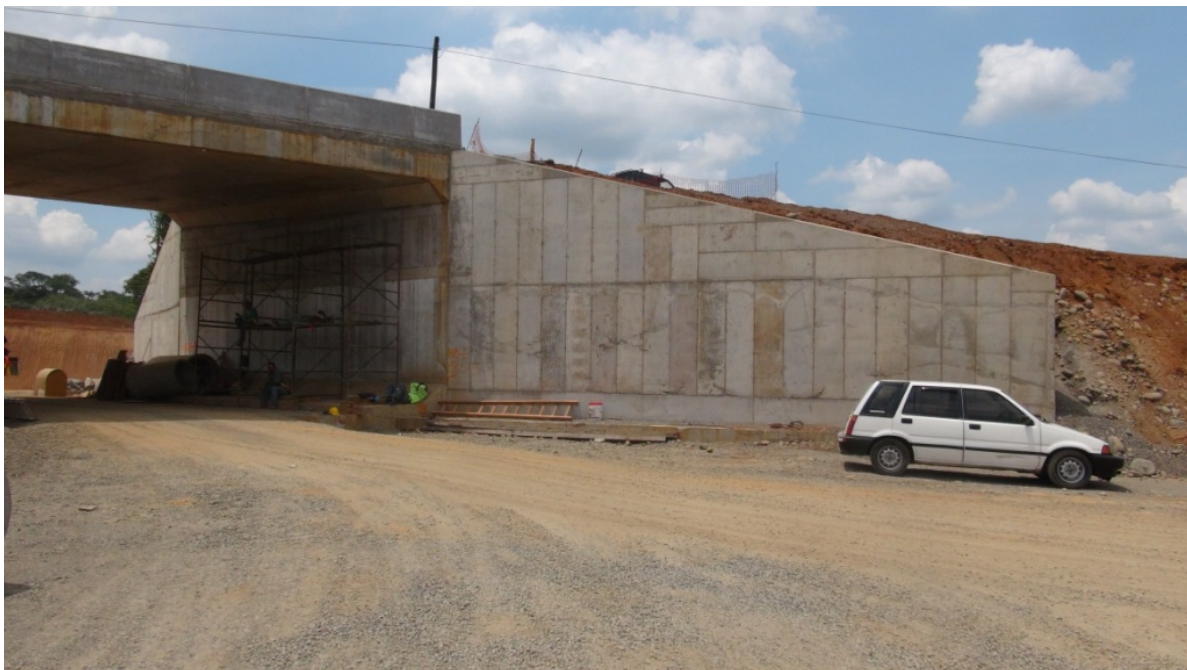
Este puente no cuenta con desagües a lo largo de la barrera vehicular como si sucede en los puentes descritos previamente. (Ver Figura 17 y 18). Esto demuestra que existe inconsistencia con respecto a sistema de drenaje utilizado para los distintos puentes.

Ya se completó la construcción de todos los elementos de la subestructura. Estaban mejorando el acabado de las superficies de concreto expuestas del bastión y los muros de retención (Ver figura 17).

Figura 17: Paso a desnivel 6+200: Vista lateral mostrando la construcción de todos los elementos de la subestructura y superestructura.

- a. Cuáles son los requerimientos incluidos en el cartel en cuanto al acabado que deben tener las superficies de concreto de la subestructura? Consultar si el contratista está cumpliendo con los requerimientos mínimos?.
- b.Cuál es el sistema de drenaje utilizado detrás de los bastiones del puente?.
- c. Porqué unos puentes cuentan con aberturas en la barrera vehicular para el drenaje del agua y otros puentes, como éste, no lo tienen?
- d. Porqué existen diferencias en el acabado de las barreras de este puente con el acabado de las barreras otro puente?. Es decir, porque se realizan cortes verticales a la barrera vehicular de este puente?

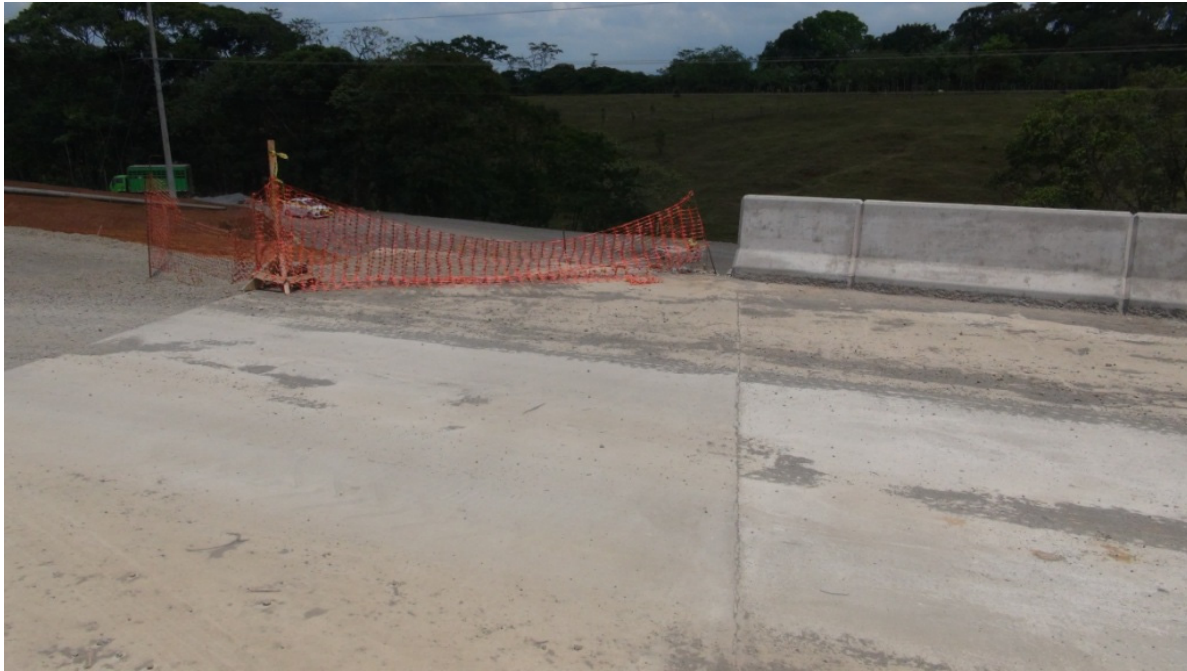
Este puente exhibe cortes verticales en las barreras vehiculares (Ver figura 18). Los puentes antes descritos no presentan este detalle en particular. Otra inconsistencia que se observó entre los diferentes puentes.

Figura 18: Paso a desnivel 6+200: Vista sobre el puente donde se muestra la losa de aproximación construida y cortes realizados a la barrera vehicular.

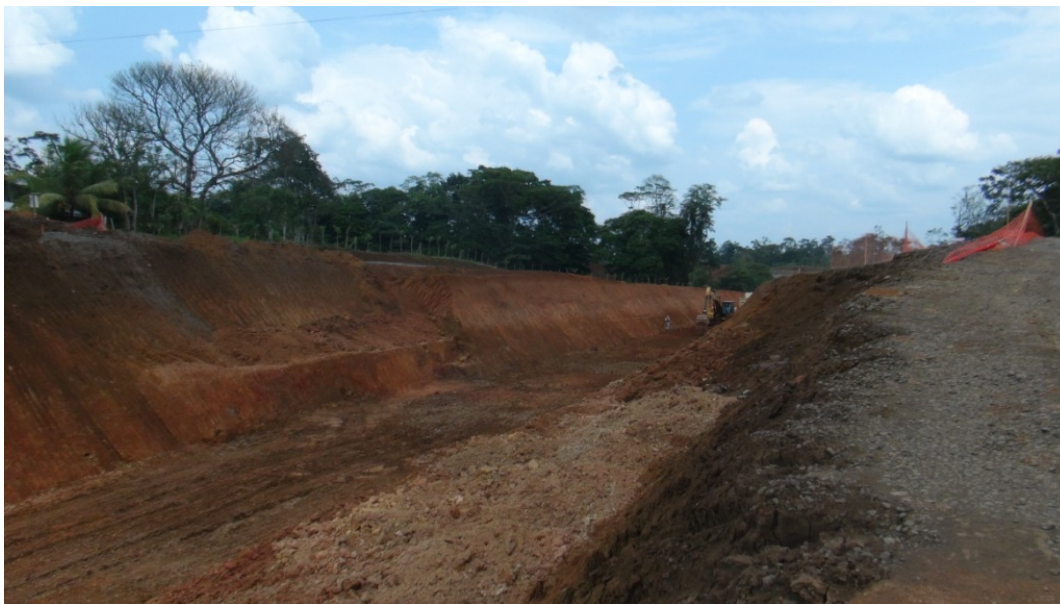
Ya inició el movimiento de tierras en donde se ubicará el nuevo puente (Ver figura 20).

Figura 19: Paso a desnivel 11+854: Ya inició el movimiento de tierras donde se ubicará el puente.

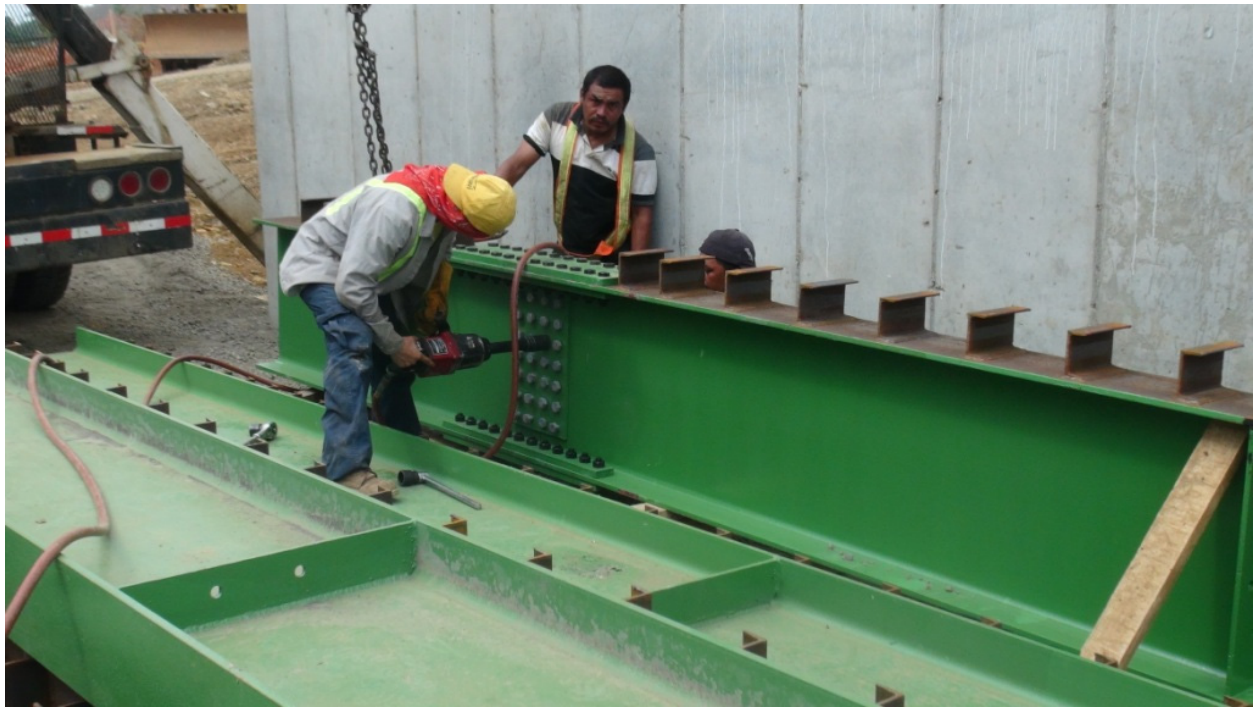
Figura 28: Paso a desnivel 19+874: Se muestran los trabajos realizados en las conexiones de las vigas

- Solicitar información sobre el control de calidad que se sigue para asegurarse el torque mínimo aplicado a los tornillos de las conexiones en la vigas principales.

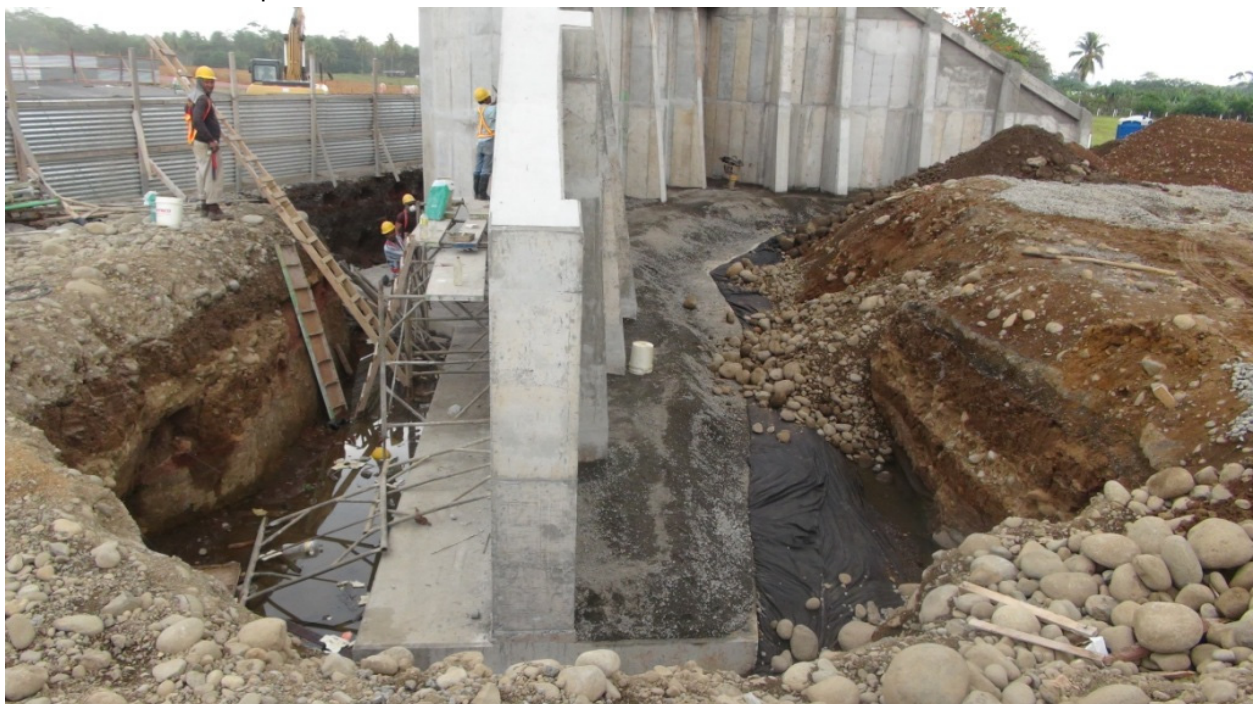
Figura 31: Paso a desnivel 27+013: Se muestra los trabajos del sistema de drenaje del bastión y se realizan mejoras al acabado de la superficie expuesta.
