Informe final LM-INF-EIC-D-0001-2021

Informe de Auditoría Técnica

Estudios preliminares, prácticas constructivas y calidad de materiales del proyecto Construcción Paso a Desnivel en la Intersección Guadalupe, Ruta Nacional No. 39

Licitación ITB-CRPC-96800-2018

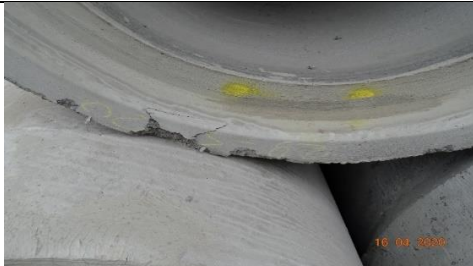
Los deterioros evidenciados en las tuberías de concreto corresponden a agrietamientos por contracción, pérdidas de sección en la campana y espiga por desprendimiento de concreto, acero expuesto y nidos de piedra.

Fecha visita equipo auditor	Deterioros	Fotografías
16/04/2020	Desprendimiento de concreto. Agrietamientos por contracción concreto.

Con base en lo anterior se considera pertinente la elaboración de un registro de inspección y de seguimiento a reparaciones de tuberías de concreto que presenten deterioros por temas de transporte o defectos de producción para su posterior aceptación y colocación en el proyecto.

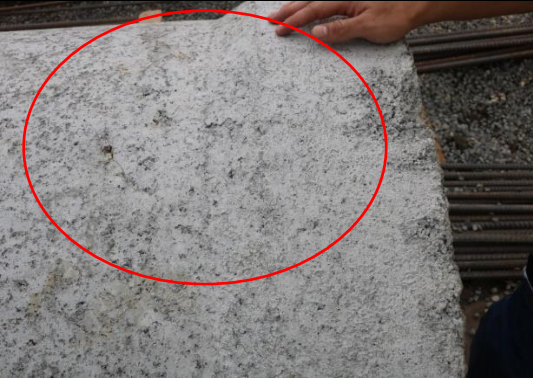
20/11/2020	Desprendimiento de concreto. Agrietamientos por contracción concreto.

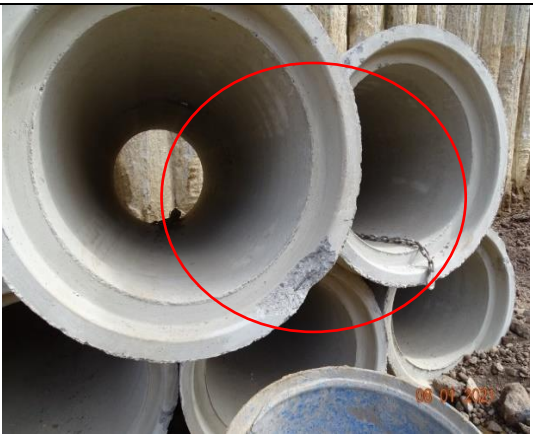
08/01/2021	Desprendimiento de concreto. Acero expuesto.

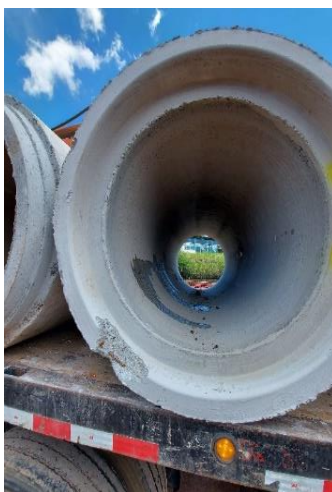
Por otra parte, los desprendimientos de concreto y exposición de acero en la campana y-o espiga del elemento, están normalmente asociado al proceso de descarga de las tuberías en el proyecto. No obstante, en la visita del 10 de setiembre de 2020, también se observó que algunas de las tuberías suministradas por el proveedor externo del contratista ya presentaban daños previos a la descarga de los elementos en el proyecto, tal como se evidencia en la Figura 7. Pese a los daños identificados ese día, la tubería fue recibida y colocada como parte de uno de los drenajes longitudinales del proyecto, tal como se muestra en la Figura 8.

Figura 7. Tubería de concreto con deterioro en campana y acero expuesto en plataforma de camión previo a descarga. Fecha:10 de setiembre de 2020.

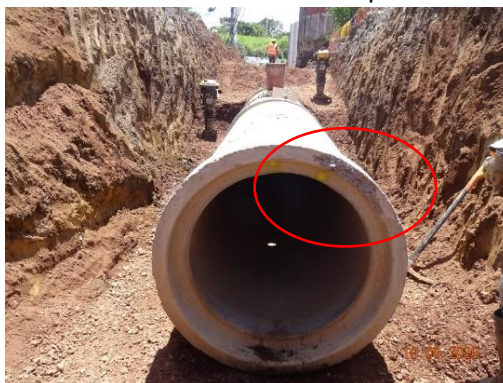
Figura 8. Tubería de concreto con deterioros colocada como parte del drenaje del proyecto

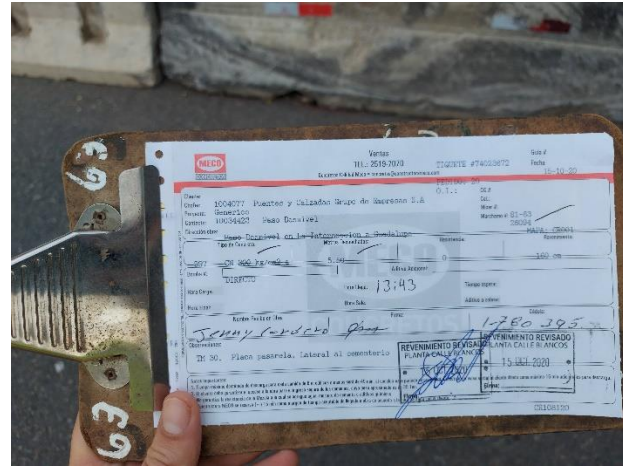
Figura 9. Colocación de concreto en placa de fundación puente peatonal, resistencia de 300 kg/cm². Fecha: 15 de octubre de 2020. Fuente: LanammeUCR.

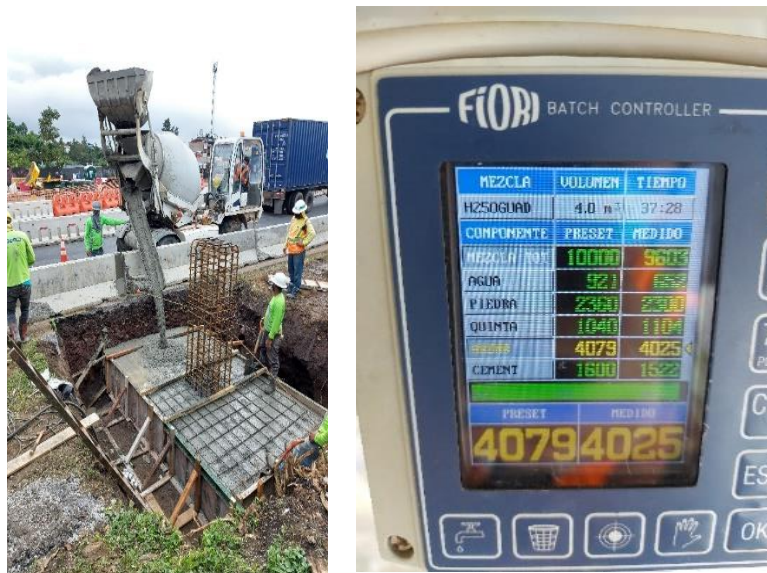
Figura 11. Colocación de concreto restante placa de fundación puente peatonal, resistencia de 250 kg/cm². Fecha: 15 de octubre de 2020. Fuente: LanammeUCR.

Cabe mencionar que al concreto utilizado de 250 kg/cm² para completar el nivel de la placa de cimentación no se le realizaron pruebas de concreto fresco durante la estancia del Equipo Auditor.

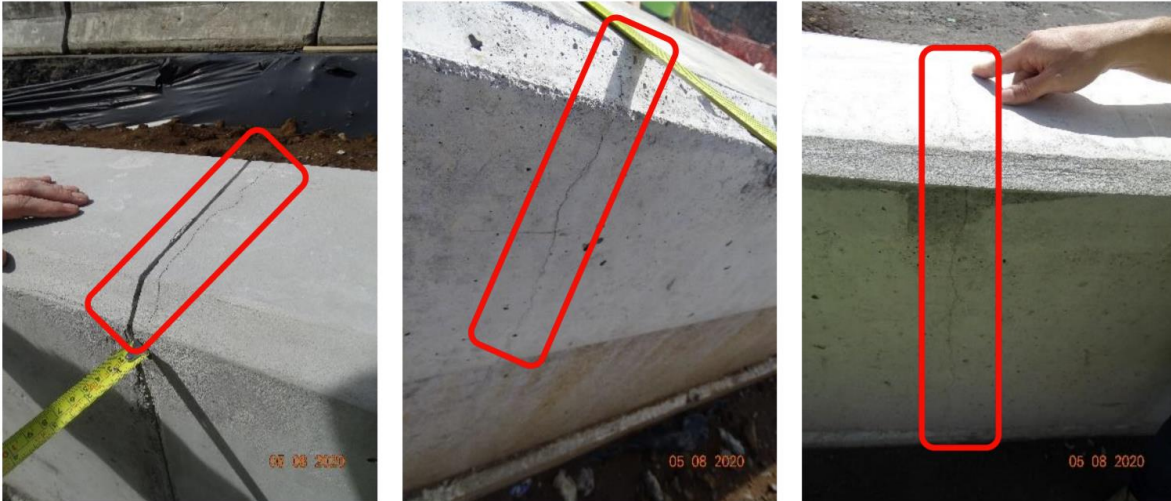
En la Figura 12, Figura 13 y Figura 14 se presentan algunas de las grietas encontradas. A octubre 2020, algunas grietas fueron resanadas, mas no en su totalidad y algunas se reflejaron a través del sello.

Figura 12. Desfase entre grieta y el corte con sierra, así como agrietamientos en las barreras tipo New Jersey, frentes 1 y 3. Fecha: 5 de agosto de 2020.

Se considera que se debe mantener un correcto curado de los elementos de concreto para garantizar el cumplimiento de la calidad, de manera que, se controlen los agrietamientos por contracción en el concreto y se evita que se generen problemas por el ingreso de agua en éstos. Lo que podría generar corrosión del acero de refuerzo y a su vez, reducir su capacidad estructural. A su vez, se refiere a cortar las juntas tan pronto como sea posible, una vez que el concreto tenga la consistencia suficiente, tal como lo indica el Pliego de Prescripciones Técnicas Particulares.

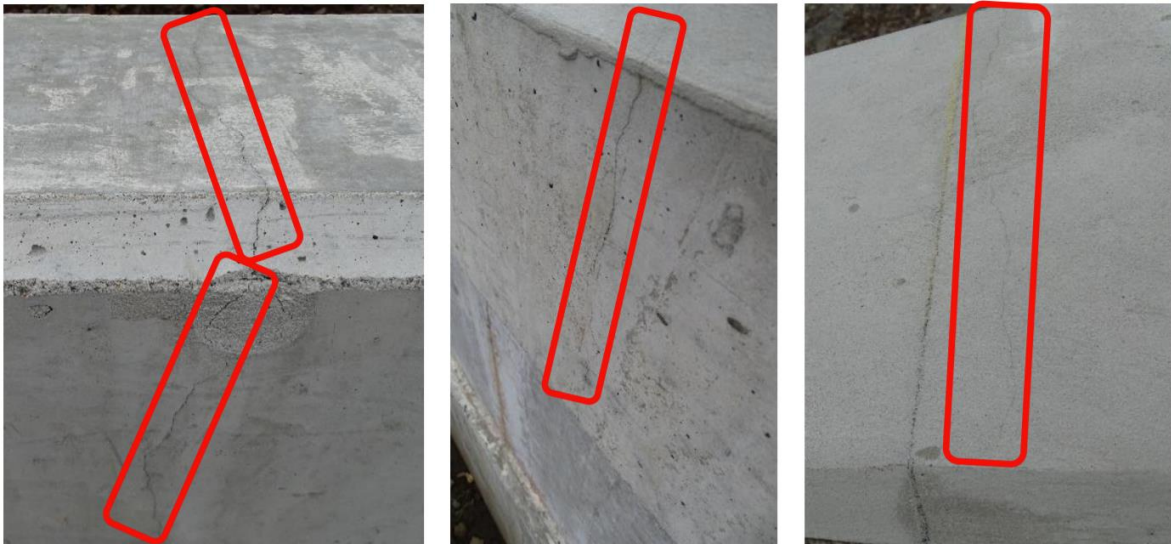
Figura 13. Agrietamientos en las barreras tipo New Jersey del frente 1 y reflejo de la fisura a través del resane realizado en la misma, donde se aprecia la línea marcada para el corte con sierra y el desfase con el reflejo de la grieta. Fecha: 26 de agosto de 2020.

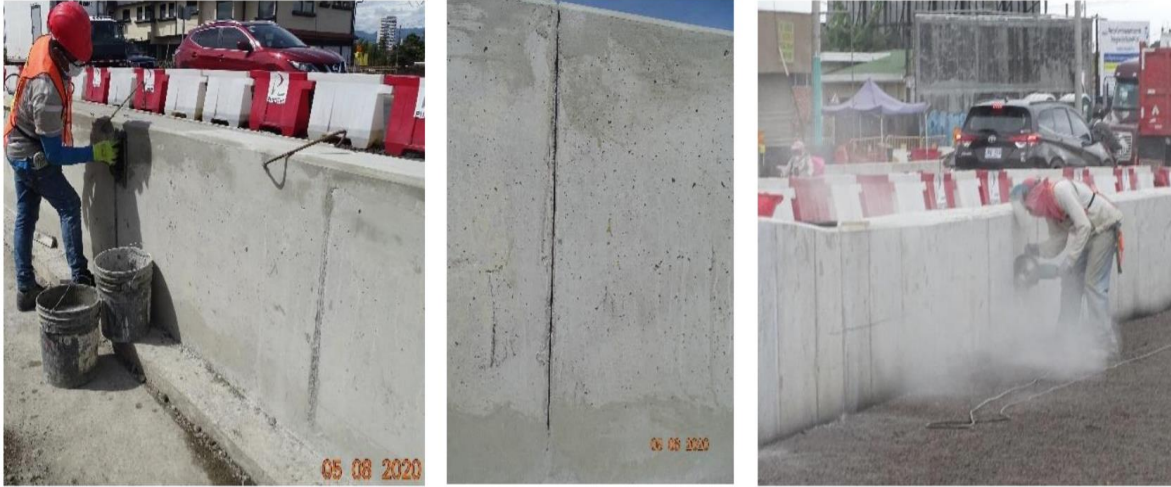
En su mayoría, las grietas identificadas corresponden a agrietamientos y fisuras por contracción del material o sugieren una junta fría entre paños de barrera colados en sitio, donde las juntas no han sido cortadas tan pronto como es posible, una vez que el concreto ha alcanzado la consistencia suficiente para ser ranurada con sierra. Se debe mencionar que inclusive se observó el corte o ranurado de juntas en seco y a edades avanzadas del concreto tal como se muestra en la Figura 14.

Figura 14. Resane incompleto y ranurado con sierra, en edades avanzadas del concreto, en barreras New Jersey, frentes 1 y 4. Fechas: 5 y 26 de agosto de 2020, respectivamente.

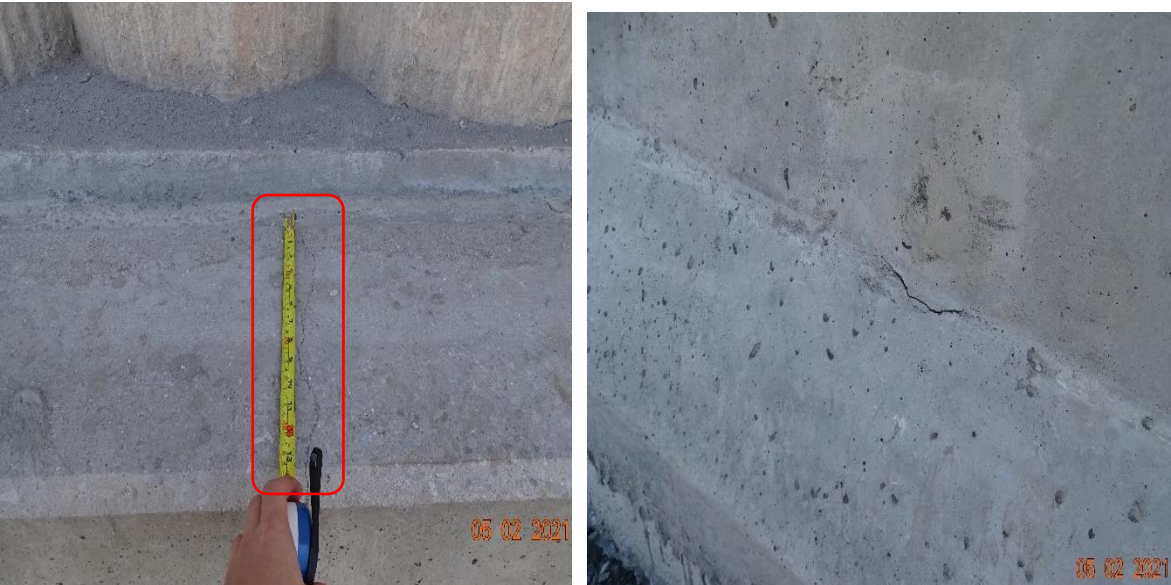
La presencia de grietas en las barreras tipo New Jersey se siguió presentando inclusive en febrero y marzo 2021, como se presenta en la Figura 15.

Figura 15. Grietas identificadas en barrera tipo New Jersey en la sección horizontal superior y en el cambio de sección vertical. Fecha: 5 febrero 2021.

Sobre la condición evidenciada, llama la atención del Equipo Auditor que la aparición de este tipo de grietas pudo haberse prevenido con el corte temprano de las juntas de construcción de las barreras de concreto, sin la necesidad de realizar los cortes con el concreto en estado seco y tras varios días del colado de las mismas.

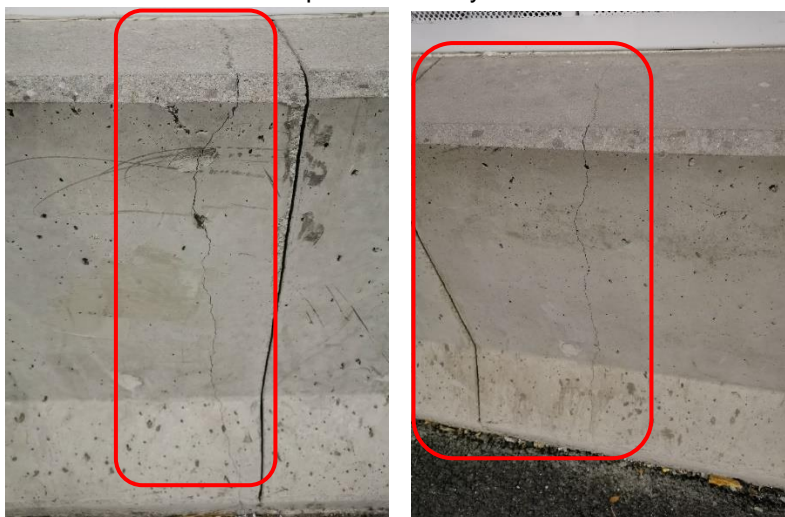
Figura 16. Grietas identificadas en barreta tipo New Jersey. Fecha: 16 marzo 2021.

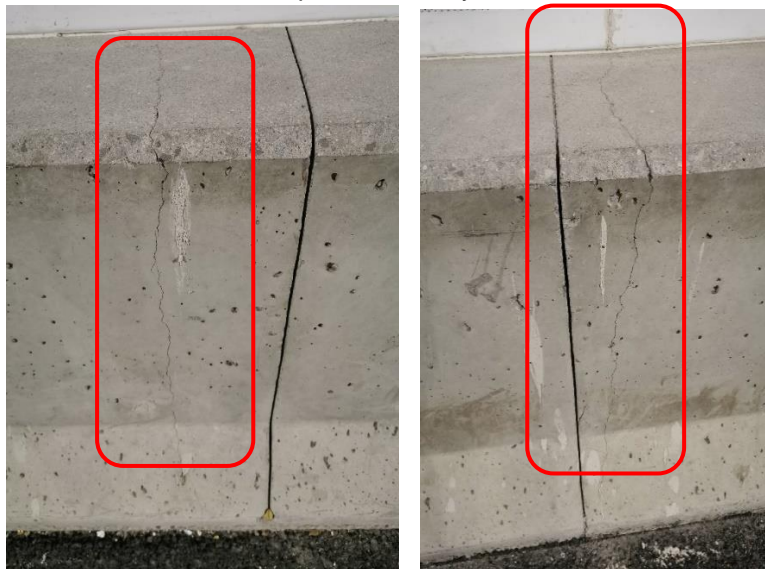
Figura 17. Grietas identificadas en barreta tipo New Jersey. Fecha: 16 marzo 2021.

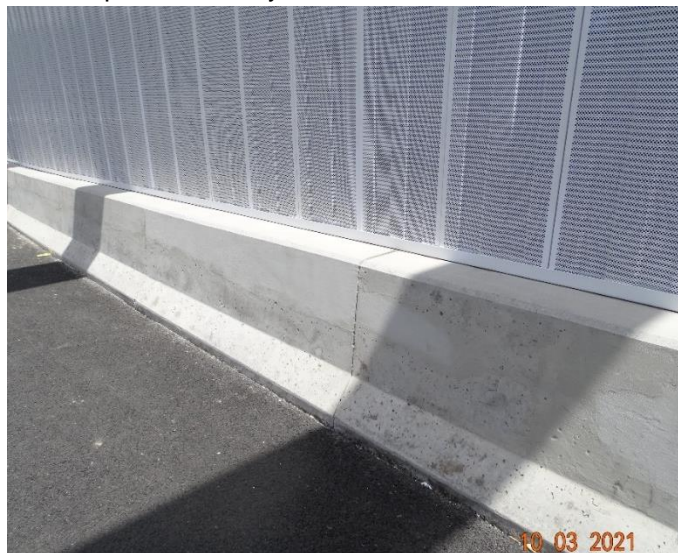
Figura 18. Resane en barreta tipo New Jersey. Fecha: 10 marzo 2021.

El Equipo Auditor evidenció el proceso de resane de las grietas en algunas de las barreras que presentaban fisuras, tal como se muestra en la Figura 18 y Figura 29.

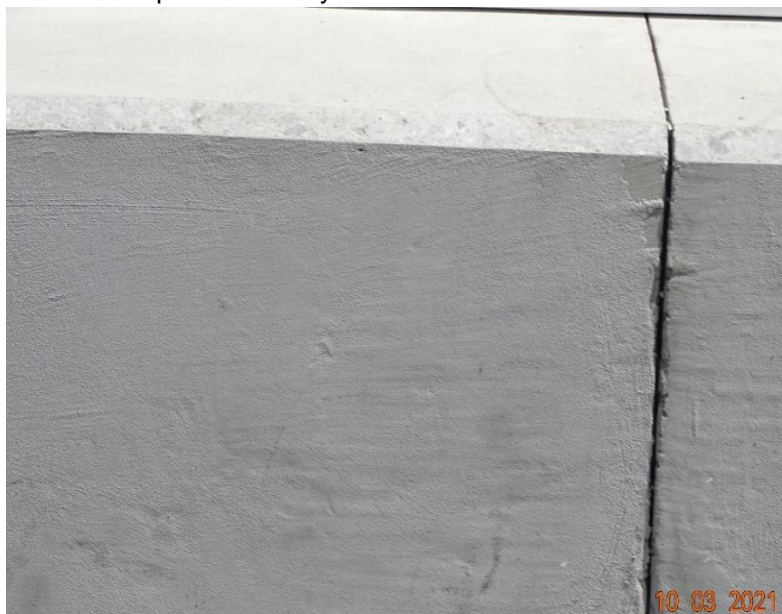
Figura 19. Resane en barreta tipo New Jersey. Fecha: 10 marzo 2021.

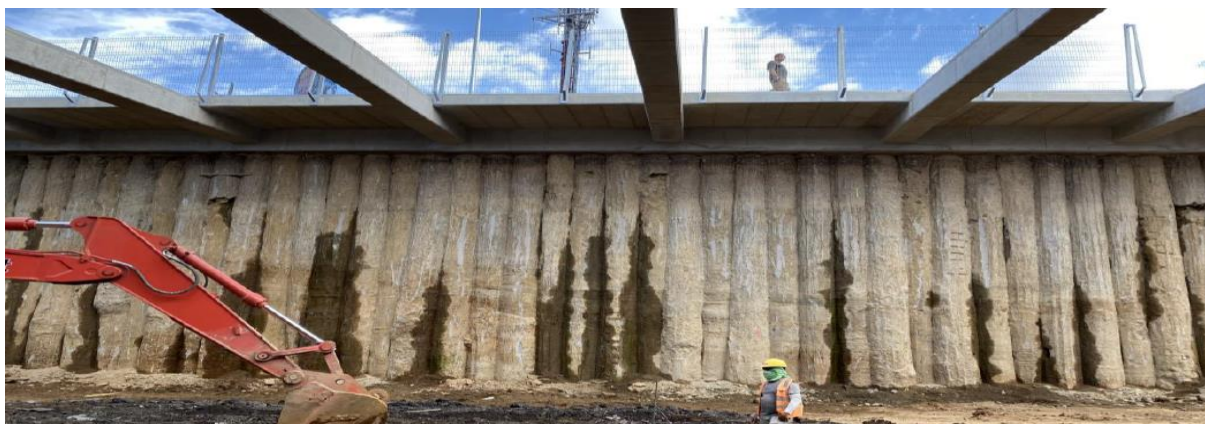
Figura 20. Filtraciones de agua pantalla de pilotes, sector sur muro en el sentido San Pedro - Calle Blancos. Fecha: 08 de enero de 2021

Sobre la condición evidenciada, llama la atención del Equipo Auditor que la técnica constructiva seleccionada en el diseño del muro, la cual corresponde a una pantalla de pilotes secantes, dentro de su conceptualización incorpora la adición de pilotes secundarios (no estructurales) para evitar precisamente la infiltración de aguas freáticas a la zona del viaducto, no obstante, esto no se logró en algunas secciones como parte de las eventualidades del proceso constructivo.

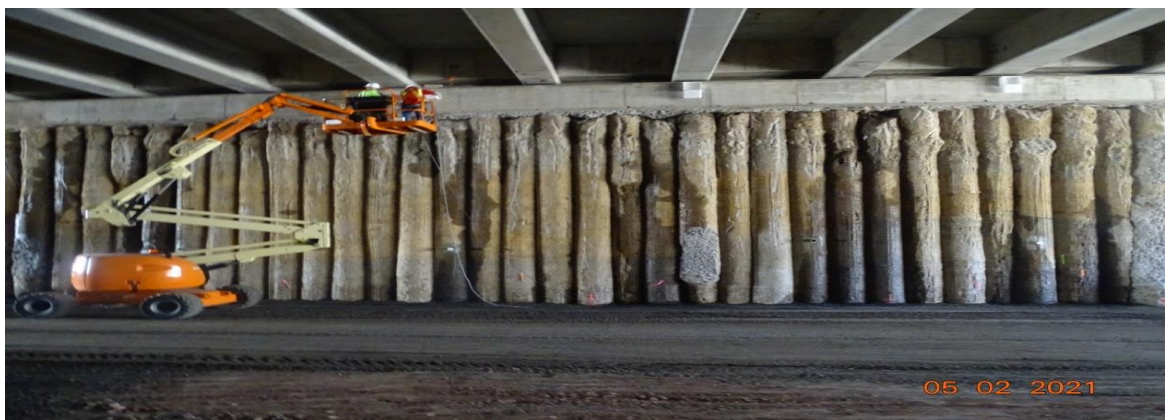
Figura 21. Filtraciones de agua pantalla de pilotes, sector norte muro en el sentido San Pedro - Calle Blancos. Fecha: 05 de febrero de 2021

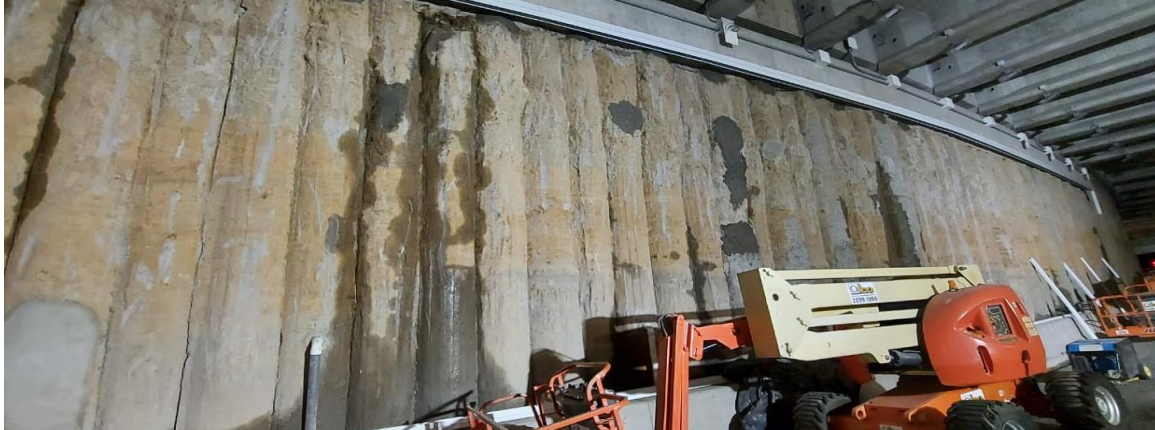
Figura 22. Filtraciones de agua pantalla de pilotes, sector norte muro en el sentido San Pedro - Calle Blancos. Fecha: 01 de marzo de 2021

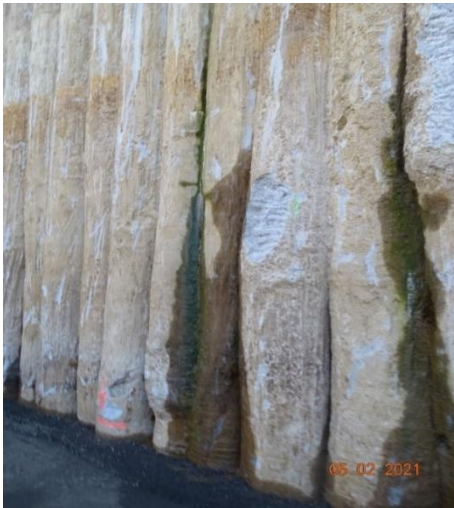
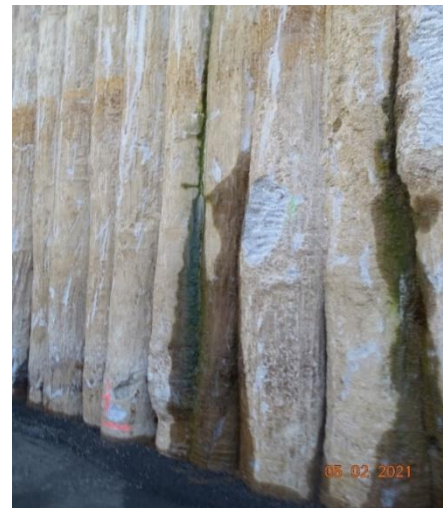
Figura 23. Filtraciones de agua pantalla de pilotes, sector sur muro en el sentido Calle Blancos - San Pedro. Fecha: 05 de febrero de 2021

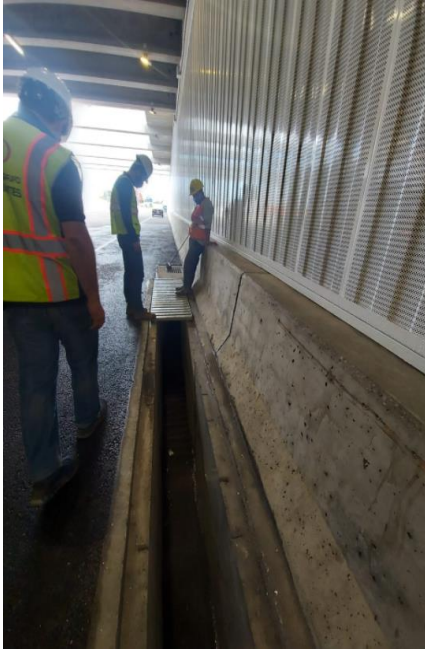
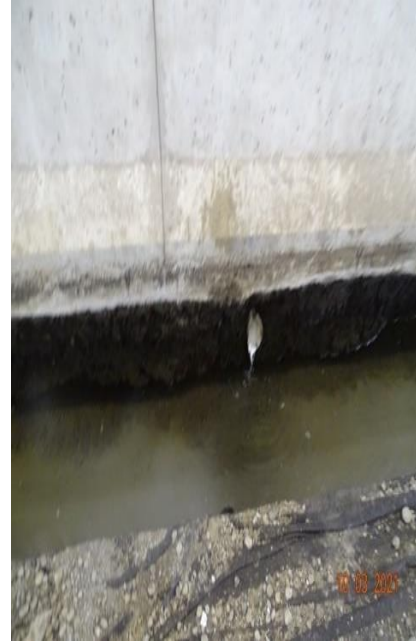
Figura 26. Canal colector CAZ drenajes pantalla de pilotes muro sector norte en el sentido San Pedro-Calle Blancos. Fecha: 23 de febrero de 2021

Sobre las soluciones adoptadas se debe indicar que las mismas parecen adecuadas, sin embargo, existe la inquietud del Equipo Auditor sobre el desempeño del canal de concreto interno construido en el zócalo para coleccionar el agua de los drenajes californianos, ya que en las visitas realizadas se evidenció agua estancada en diversas secciones a lo largo del canal tal como se evidencia en la Figura 27.

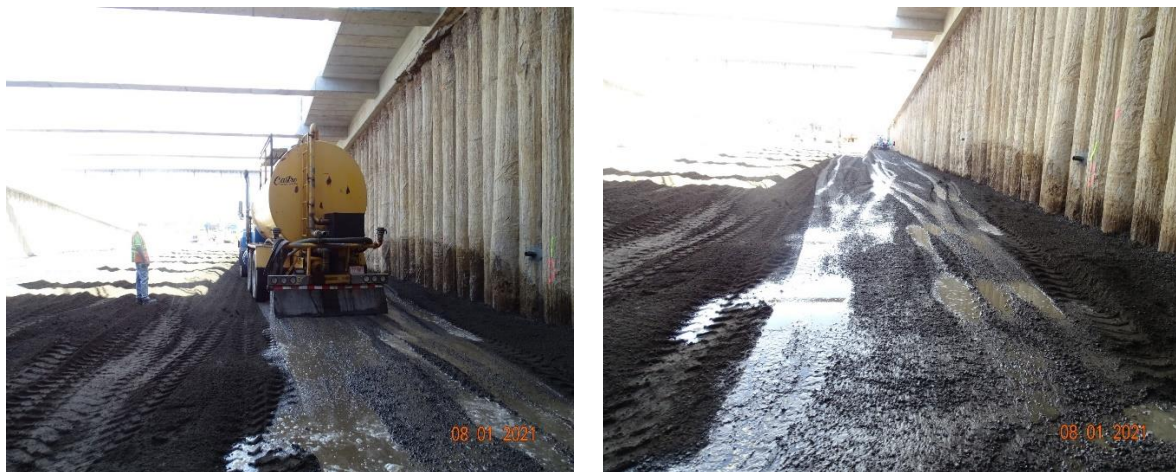
Figura 29. Dosificación de agua en proceso de estabilización de agregados, acumulación de agua producto de una dosificación no uniforme. Fecha 08 de enero de 2021.

Es importante mencionar que la adición del agua se realizaba una vez que el material granular se había homogenizado con el cemento. Después de la adición del agua, la niveladora realizaba varias pasadas con el fin de distribuir el agua dosificada previo al inicio del proceso de compactación. No obstante, pese a lo anterior es criterio del Equipo Auditor que los cúmulos de agua localizados en algunas secciones de la capa, como se evidenció en la Figura 29 y Figura 30, no permiten garantizar que exista una distribución de forma homogénea del agua en la capa estabilizada para alcanzar la humedad óptima requerida. Al no existir un control de la humedad óptima de la base estabilizada, se puede tener como resultado un proceso de compactación muy variable con secciones que podrían no cumplir con la densidad máxima y con la resistencia a la compresión requerida por el paquete estructural del pavimento.

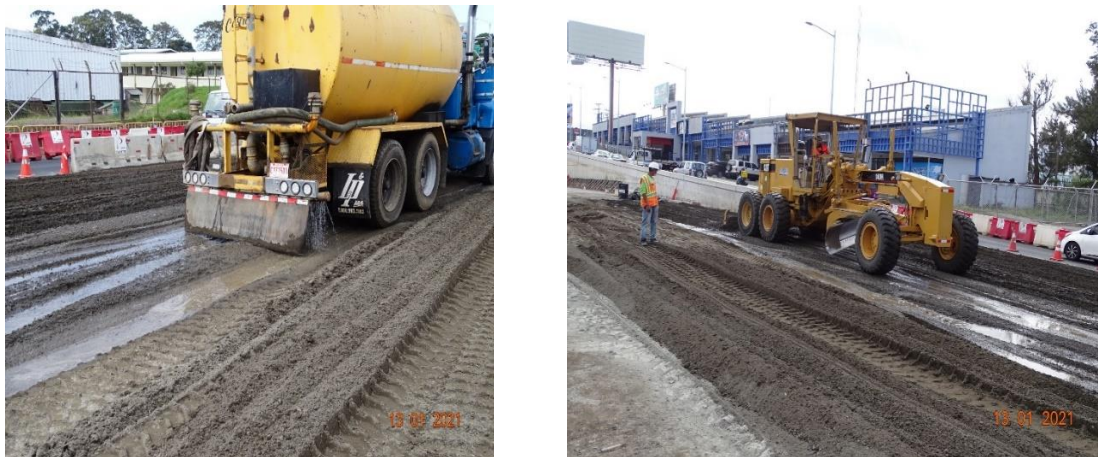
Figura 30. Dosificación de agua en proceso de estabilización de agregados, acumulación de agua producto de una dosificación no uniforme. Fecha 13 de enero de 2021.

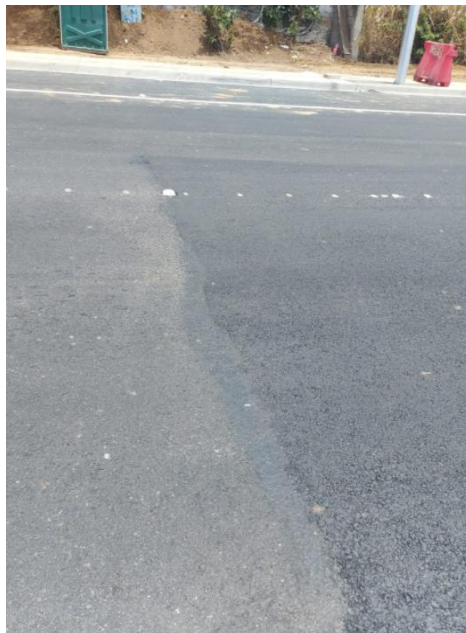
No obstante, se debe indicar que en el carril externo en el sentido San Pedro - Calle Blancos sí se logró percibir una única junta transversal tal como se muestra en la Figura 32.

Figura 32. Junta transversal carril externo sentido San Pedro-Calle Blancos, Estacionamiento 1+000. Fecha 22 de marzo de 2021
