Proyecto: LM-PIE-UP-P20-2021

INSPECCIÓN RUTINARIA DEL PUENTE SOBRE LA RUTA NACIONAL N.º 310 (PASO POZOS N.º 1) RUTA NACIONAL N.º 27

San José, Costa Rica
Agosto, 2021

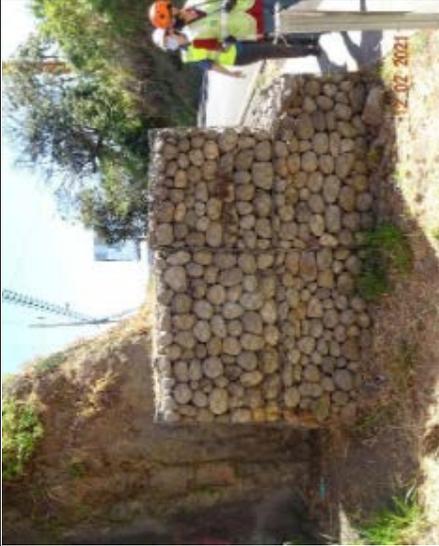
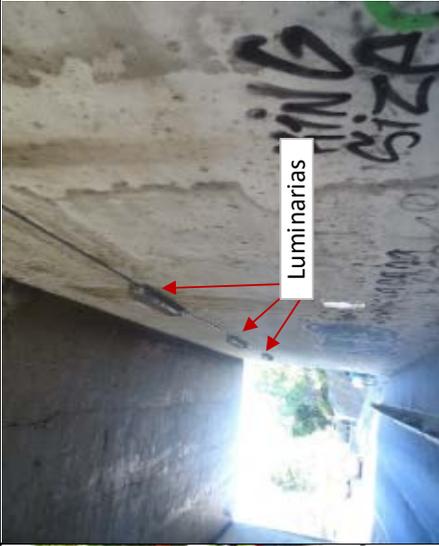
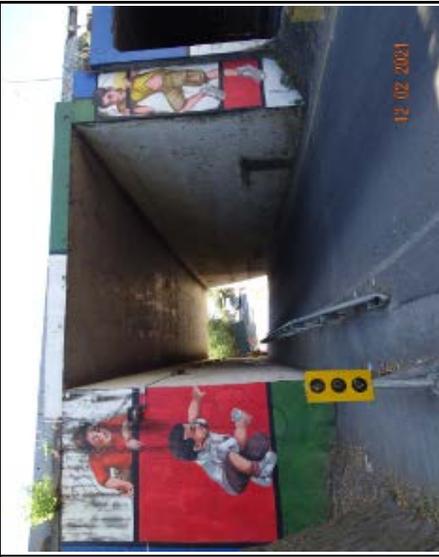
NOTA	Muro de gaviones en el acceso en buena condición en el acceso n.º 1. Se observa erosión leve de los rellenos en aproximadamente un 15% del acceso.	NOTA	Existen luminarias pero se debe verificar su funcionamiento.	NOTA	Acera y baranda peatonal. Los extremos de la baranda no están anclados.
No. 4	UBICACIÓN	Señalización vertical	No. 5	UBICACIÓN	Superestructura n.º 1 tipo Losa de concreto

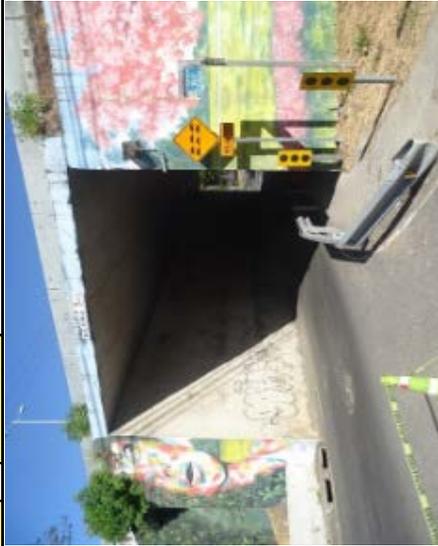
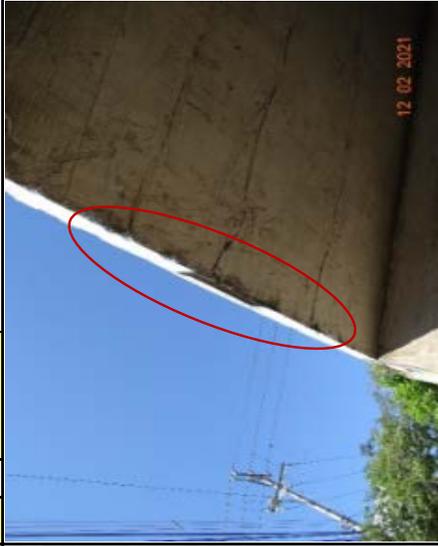
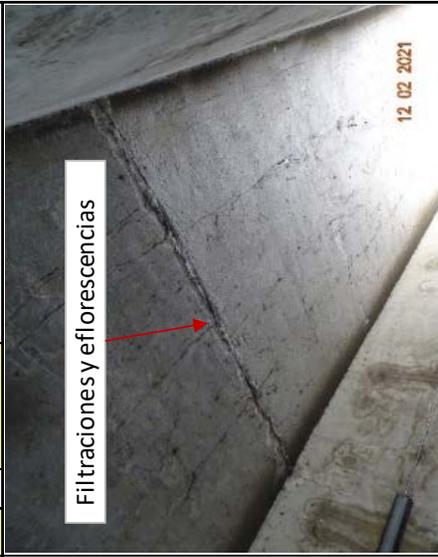
NOTA	Señalización vertical existente y baranda peatonal. Los extremos de la baranda no están anclados.	NOTA	Se observan desprendimientos de concreto en la entrada al paso inferior ocasionados posiblemente por impacto.	NOTA	Hay filtraciones y eflorescencias en la losa.

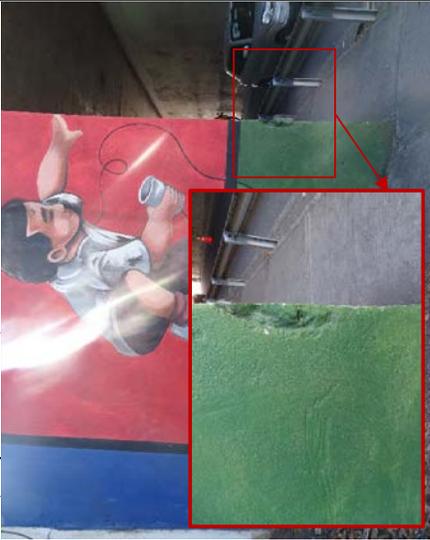
NOTA	Filtraciones a través de las grietas en el cuerpo del bastión n.º 2

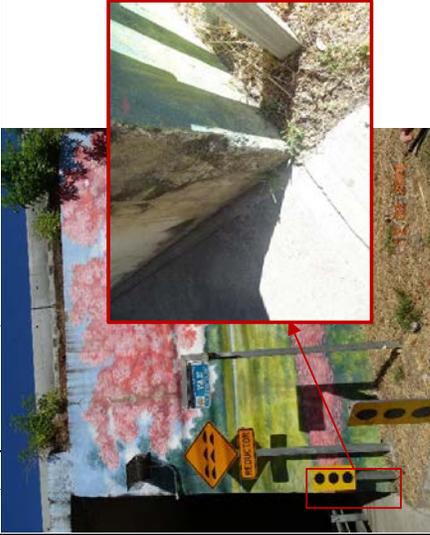
NOTA	Filtraciones en el cuerpo del bastión n.º 2

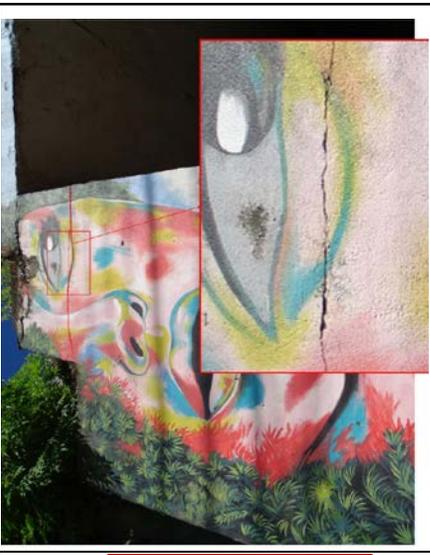
DÍA	12	MES	2	AÑO	2021	DÍA	12	MES	2	AÑO	2021
NOTA	Detalle de agrietamiento en el aletón sur del bastión n.º 1.
