Informe: EIC-Lanamme-INF-0413-2021

INFORME DE INSPECCIÓN ESPECIAL

PUENTE SOBRE EL RÍO TATISCÚ (RÍO YERBABUENA) RUTA NACIONAL N.º 219

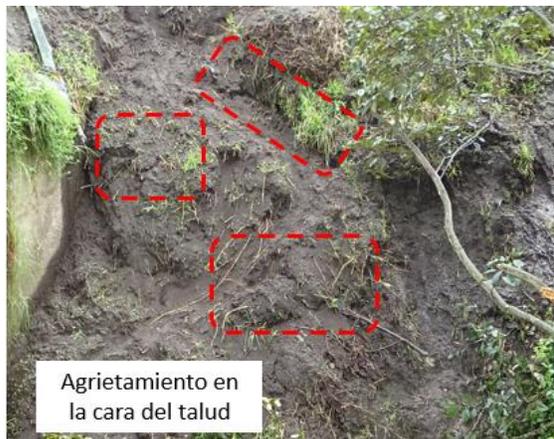
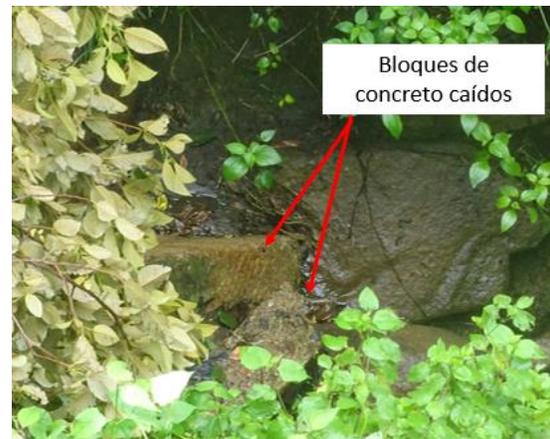
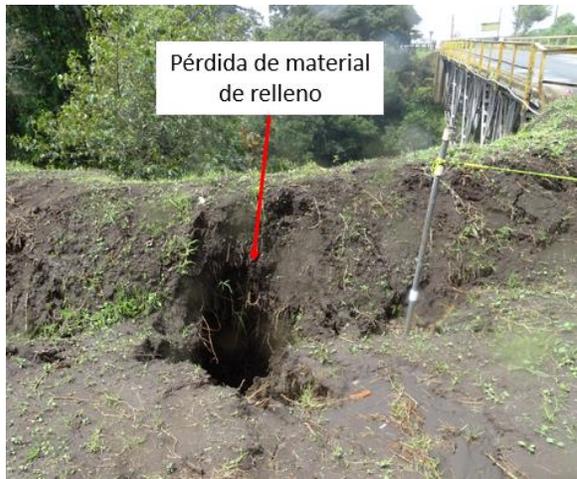
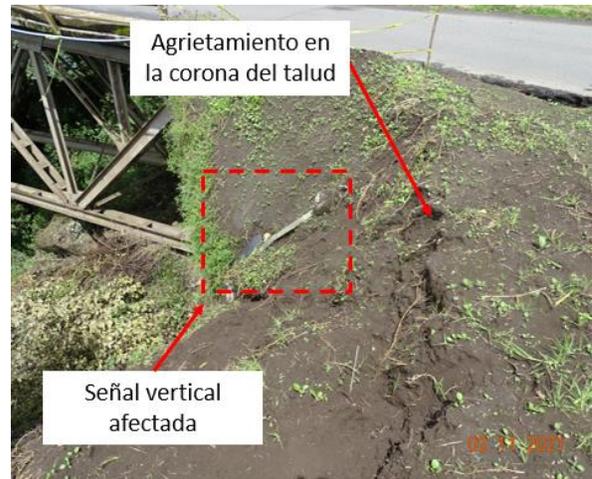
Elemento/s	Deficiencia o aspecto evaluado	Calificación de la condición debida a la deficiencia
Relleno de aproximación	Asentamiento o pérdida de relleno	Alarmante (5)

Existen distintas situaciones que evidencian el movimiento de la masa del talud, a como lo son: presencia de agrietamiento en la cara del talud, árboles y señales inclinadas a favor de la pendiente y bloques de concretos caídos al pie del talud (aparentemente del bordillo de la vía). También, existen grietas en la corona del talud próximas a la carpeta asfáltica del acceso n.º 2, lo que evidencia que, en caso de continuar la progresión de la deficiencia, podría haber un posible riesgo al tráfico, o una afectación a la integridad estructural del puente.

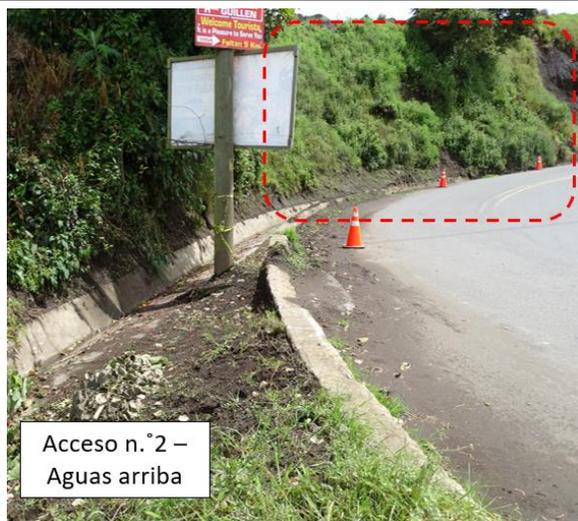
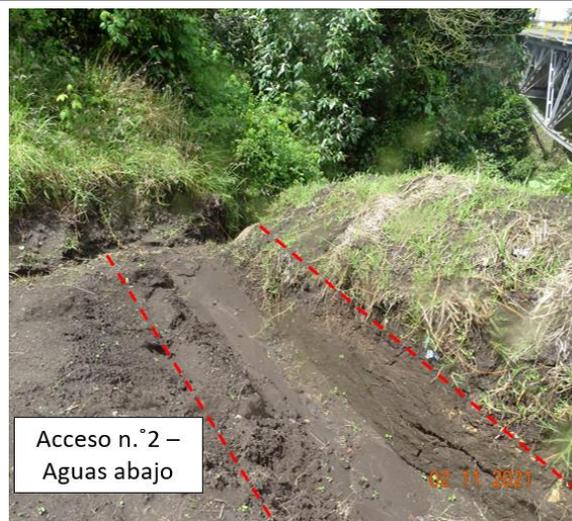
Elemento/s	Deficiencia o aspecto evaluado	Calificación de la condición debida a la deficiencia
Sistema de drenaje de los accesos	Condición y funcionamiento - Erosión	Regular (3)

Los accesos tienen dos sistemas de drenaje: costado agua arriba y costado aguas abajo. El 50% del sistema de drenaje está obstruido (correspondiente al costado aguas arriba), mientras que para el 50% restante (correspondiente al costado aguas abajo), no existe, pero es necesario. Estas deficiencias han potenciado la erosión severa del talud aguas abajo del acceso n.º 2 (ver observación anterior).

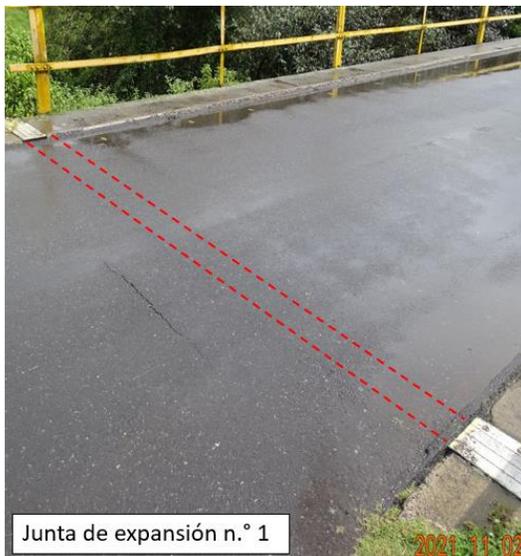
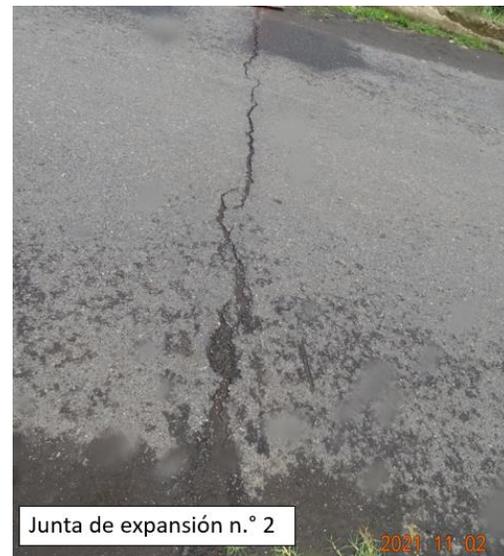
Elemento	Deficiencia o aspecto evaluado	Calificación de la condición debida a la deficiencia
Junta de expansión n.º 1 y n.º 2	Obstrucción	Deficiente (4)

Las juntas de expansión se observaron cubiertas en su totalidad (100 %) con una sobrecapa de mezcla asfáltica, lo que impide su funcionamiento adecuado al restringir los movimientos relativos por expansión o contracción térmica de los elementos estructurales de la superestructura y movimientos por las cargas de tránsito vehicular. Además, se observó que sobre la junta de expansión n.º 2 (junta que coincide con la ubicación del apoyo móvil) se refleja una grieta horizontal que hace aún más evidente el problema de obstrucción.

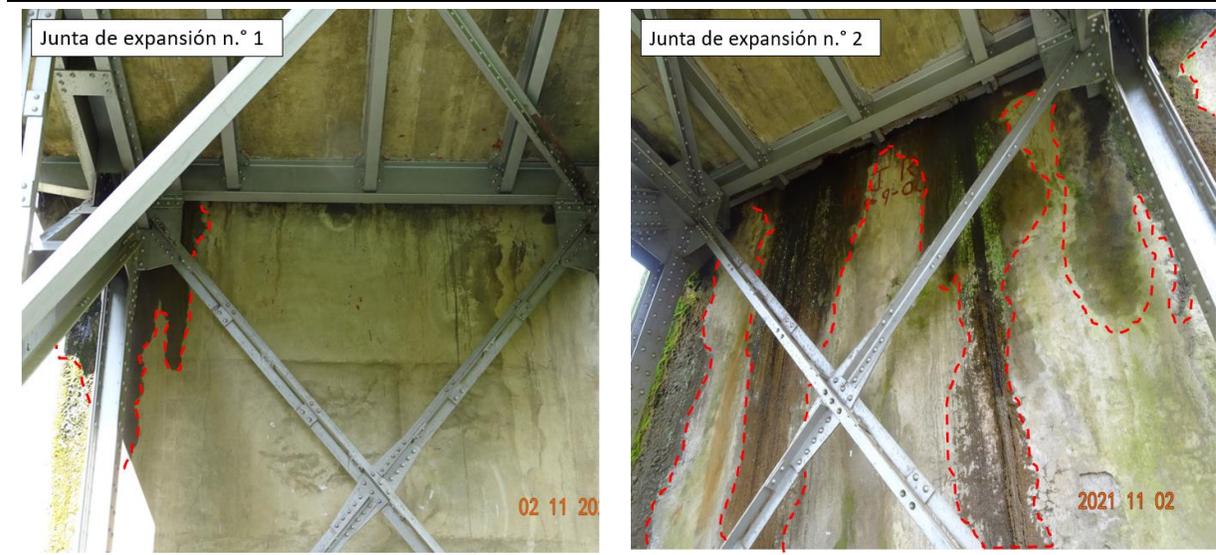
Elemento	Deficiencia o aspecto evaluado	Calificación de la condición debida a la deficiencia
Junta de expansión n.º 1 y n.º 2	Filtración de agua	Deficiente (4)

Se observó filtración de agua a través de ambas juntas de expansión del puente. Lo anterior, ya que existen manchas de humedad en aproximadamente el 10 % de la pared del cabezal del bastión n.º 1, ubicado bajo la junta de expansión n.º 1, y en aproximadamente un 50 % de la pared del cabezal del bastión n.º 2, ubicado bajo la junta de expansión n.º 2. Esta situación evidencia que las juntas de expansión no se encuentran funcionando adecuadamente, ya que no cumplen con la función de proteger los elementos de la superestructura y subestructura contra los efectos del intemperismo.

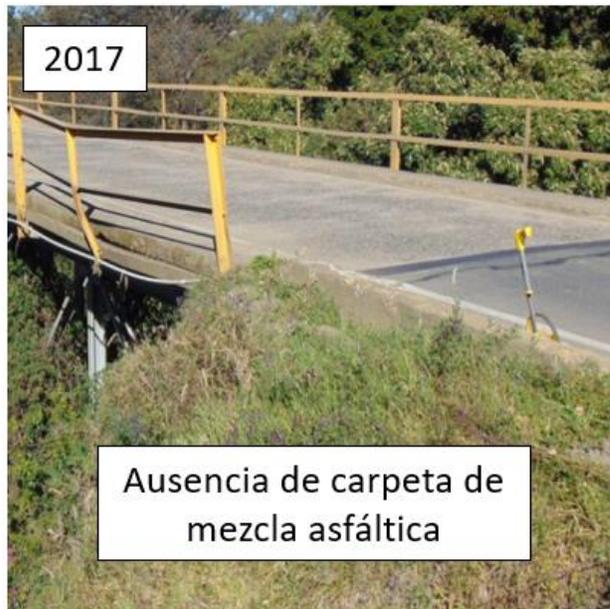
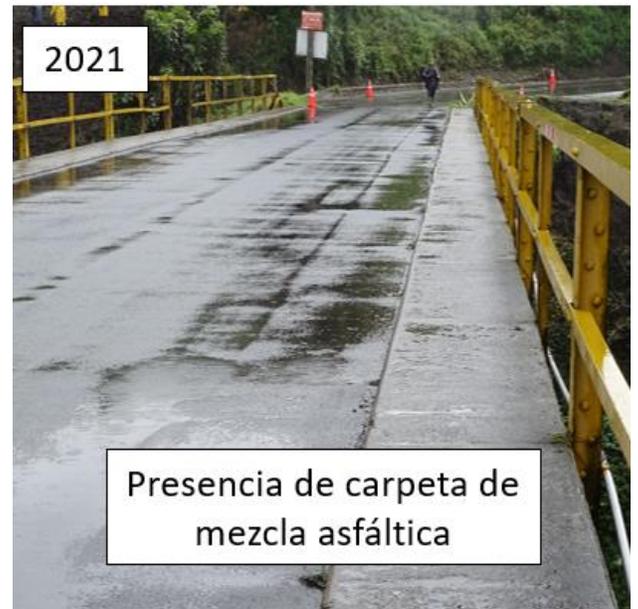
Elemento	Deficiencia o aspecto evaluado	Calificación de la condición debida a la deficiencia
Superficie de desgaste del puente	Sobrecapas	Regular (3)

En la inspección de inventario que se encuentra disponible en el Sistema de Administración de Puentes, se identificó que el puente no disponía de una superficie de desgaste (MOPT, 2017a). Sin embargo, en la presente inspección se identificó que en el 100 % del tablero se colocó una superficie de desgaste de mezcla asfáltica con espesor aproximado entre 50 mm y 100 mm. Como se mencionó en la Sección 3, para esta inspección no se tuvo a disposición los planos de diseño o de construcción del puente, por lo que no se pudo determinar si en el diseño se consideraba la carga adicional que representa la capa de mezcla asfáltica. Tampoco se obtuvo información de si, previo a esta intervención, se realizó un análisis de la capacidad de carga de la estructura considerando la carga adicional que representa la mezcla asfáltica colocada.

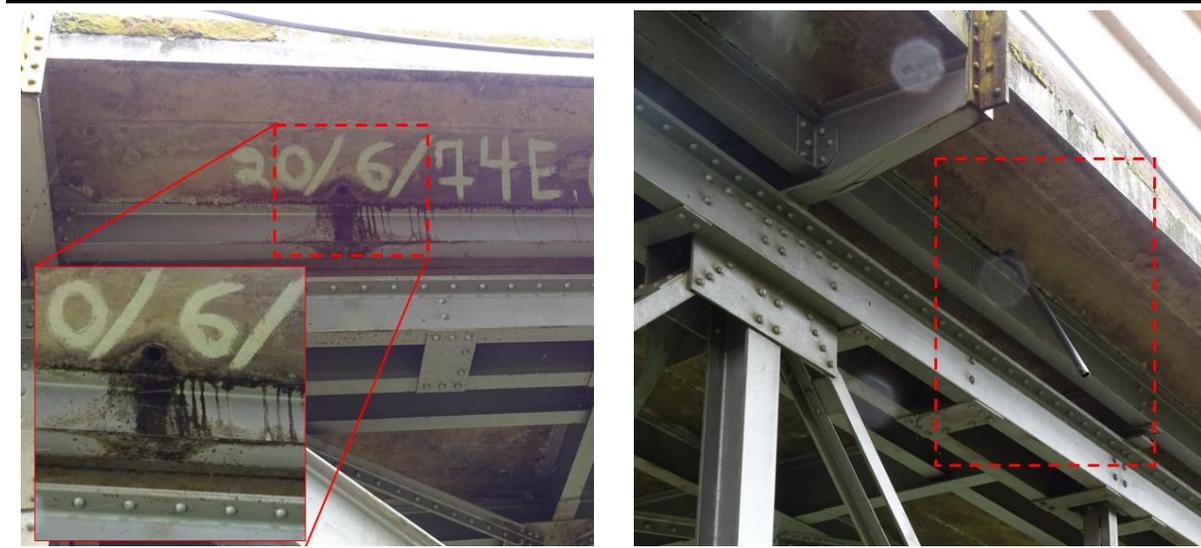
Elemento	Deficiencia o aspecto evaluado	Calificación de la condición debida a la deficiencia
Sistema de drenaje del tablero (salida)	Condición del sistema de drenaje	Regular (3)

En aproximadamente un 10 % de los drenajes se observó pérdida del bajante, lo que ha generado que el agua descargue directamente en la viga de piso ubicada por debajo del drenaje. Esta situación ya ha perjudicado el sistema de protección contra la corrosión de este elemento, favoreciendo el proceso de oxidación y posteriormente de corrosión. Asimismo, existen otros drenajes que, aunque si cuentan con bajantes para la salida del agua, su extensión y capacidad parece ser insuficiente. Lo anterior, ya que en el transcurso de la inspección se comprobó que, por los efectos del viento, el agua que sale por los bajantes salpica en los diferentes elementos de la superestructura (principalmente la cuerda inferior de la cercha).

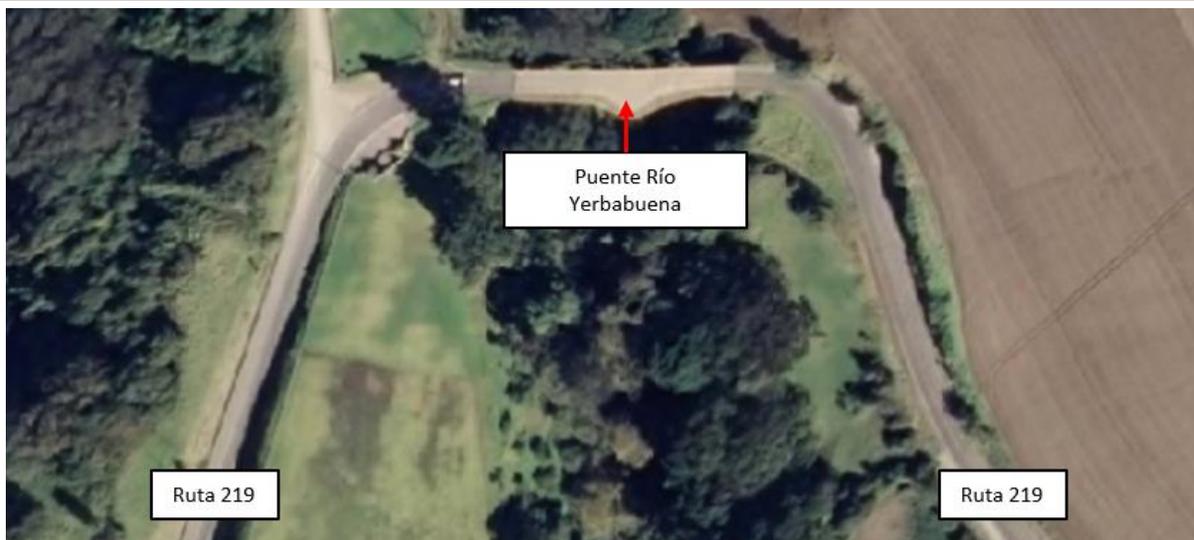
Elemento	Deficiencia o aspecto evaluado	Calificación de la condición debida a la deficiencia
No aplica	Alineamiento del acceso	No aplica

El alineamiento de ambos accesos respecto al puente es curvo. Esta situación aumenta el riesgo de accidentes para los usuarios del puente, ya que como se muestra más adelante para el siguiente elemento de la Tabla 5.3, existe evidencia que se podría relacionar con que el alineamiento ha sido la posible causa de accidentes viales debido al impacto presente en la baranda metálica que se encuentra en el ingreso al puente a través del acceso n.º 2.

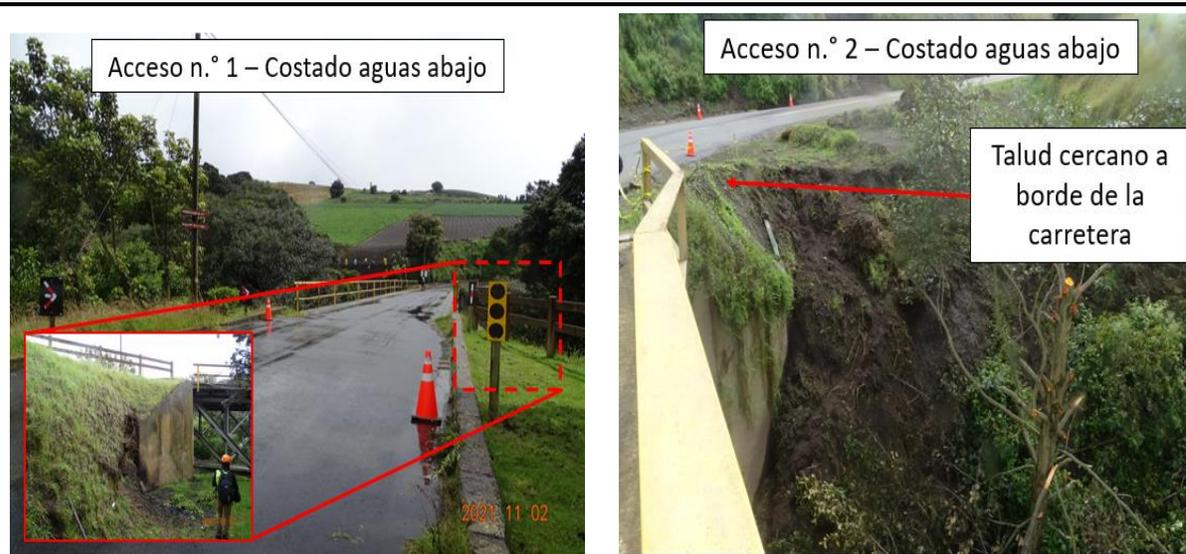
Elemento	Deficiencia o aspecto evaluado	Calificación de la condición debida a la deficiencia
Sistema de contención vehicular (accesos)	Faltante	Deficiente (4)

En ambos accesos del puente se presenta un riesgo de accidentes al existir taludes pronunciados en sus costados. Teniendo en consideración los criterios definidos en el *Manual SCV: Guía para el análisis y diseño de márgenes de carreteras* (Valverde, 2011), estos taludes se definen como elementos críticos no traspasables, ya que, en caso de un vehículo se salga de la vía este puede caer al precipicio y este corre el riesgo de volcarse. Asimismo, la cercanía de estos taludes a los bordes de la calzada, sumado al alineamiento curvo del acceso (ver observación anterior), aumentan el riesgo de accidentes por lo que se debe colocar un sistema de contención vehicular en los accesos.

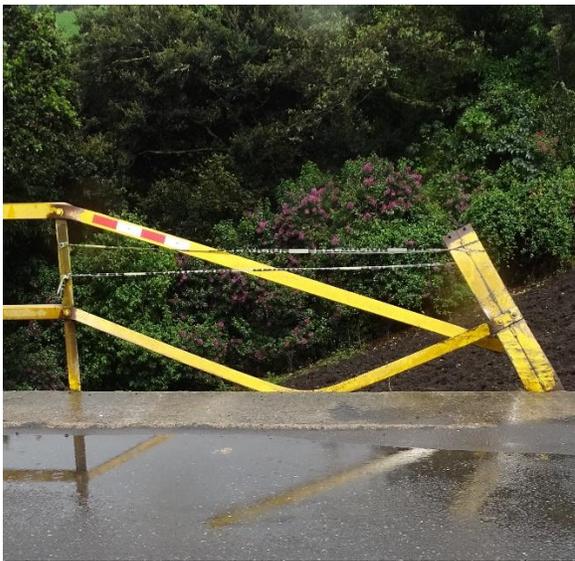
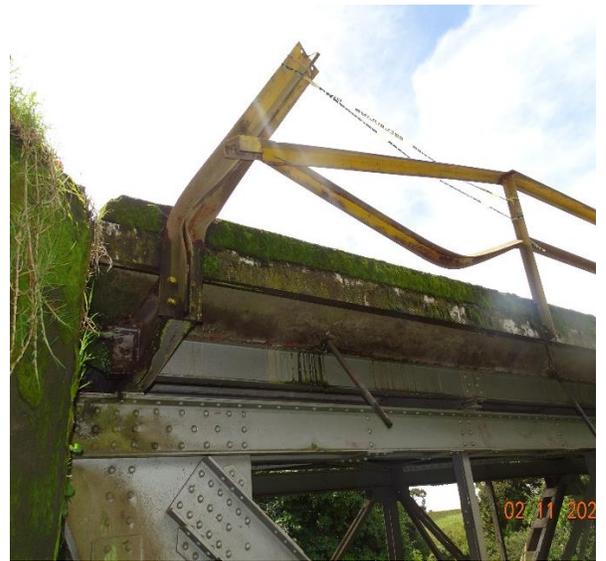
Elemento	Deficiencia o aspecto evaluado	Calificación de la condición debida a la deficiencia
Sistema de contención vehicular (puente)	Faltante	Deficiente (4)

El puente tiene en sus costados una baranda metálica que no corresponde a los diseños típicos de un sistema de contención vehicular tipo “pretil de puente”. Según se menciona en *el Manual SCV: Guía para el análisis y diseño de márgenes de carreteras*, estos sistemas deberán ser rígidos y no presentar inclinaciones o deformaciones que permitan que el vehículo se vuelque y caiga del puente (Valverde, 2011). Como se puede observar en la evidencia fotográfica, la baranda metálica presenta deformaciones excesivas producidas aparentemente por una colisión, evidenciando que la baranda no es capaz de contener y redireccionar vehículos en una eventual colisión.

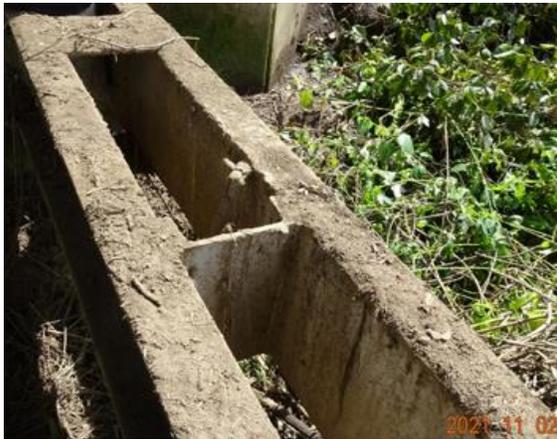
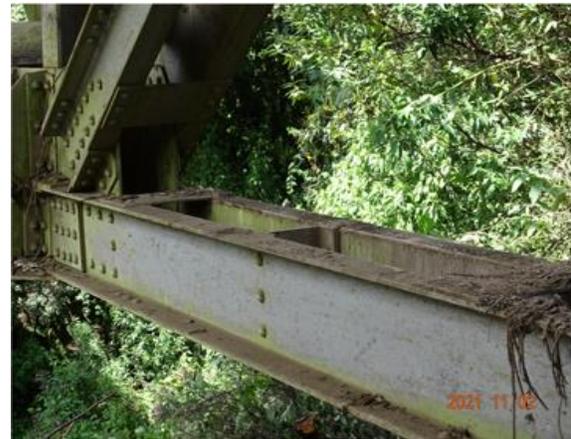
Elemento	Deficiencia o aspecto evaluado	Calificación de la condición debida a la deficiencia
Elementos principales – Elementos secundarios	Acumulación de humedad y sedimentos	No aplica

En los elementos principales y secundarios de la superestructura, principalmente en los elementos de la cuerda inferior de la cercha y los elementos horizontales del sistema de arriostramiento, cerca del bastión n.º 2, se observó acumulación severa de sedimentos. Por la cercanía de la estructura al Volcán Irazú (aproximadamente a 6 km), existe la posibilidad de que estos sedimentos sean partículas de ceniza volcánica. Según Esquivel y Castillo (2015), las cenizas pueden provocar daños y acelerar el proceso de corrosión de estructuras metálicas, esto debido a que, por sus propiedades, la ceniza tiende a ser una sustancia ácida y abrasiva.

Elementos principales y secundarios de la cercha	Programa de conservación:	Manual MCV-2015 (MOPT, 2015) – Sección 605 relacionada con la limpieza de superficies de puente con agua a presión.
	Realizar una limpieza con agua a presión de todas las superficies donde hay acumulación de sedimentos, tierra, óxido u otras sustancias que puedan acelerar el proceso de corrosión. La limpieza se puede complementar con el uso de inhibidores de óxido y reposición del sistema de protección contra la corrosión (pintura) cuando así se requiera.

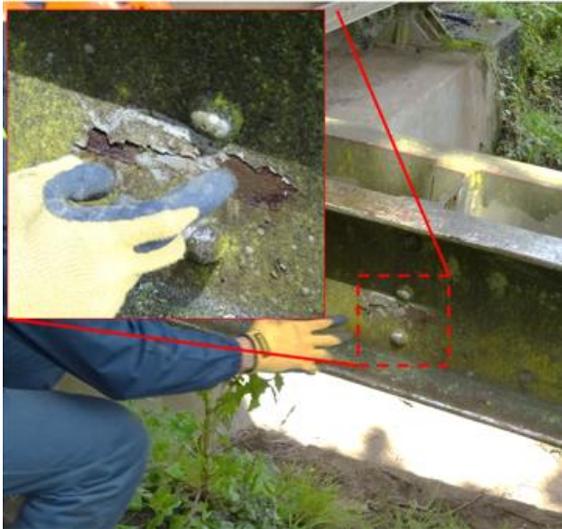
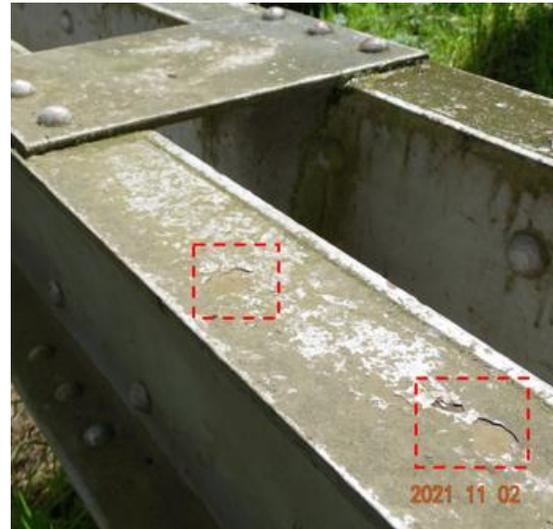
Elemento	Deficiencia o aspecto evaluado	Calificación de la condición debida a la deficiencia
Elementos principales – Elementos secundarios	Descascaramiento de sistema de protección de los materiales - Corrosión	Acceptable (2)

Se observó descascaramiento en aproximadamente el 5 % del sistema de protección contra la corrosión del acero en los elementos principales y secundarios de la cercha. También, se observó que el metal ha quedado expuesto aproximadamente un 5 % de los elementos principales y secundarios, donde en algunos puntos se observó la presencia de óxido. Este deterioro de la pintura se presenta principalmente en la cuerda inferior de la cercha, la proyección por debajo de las juntas de expansión y zonas cerca de los bajantes del sistema de drenaje del tablero.

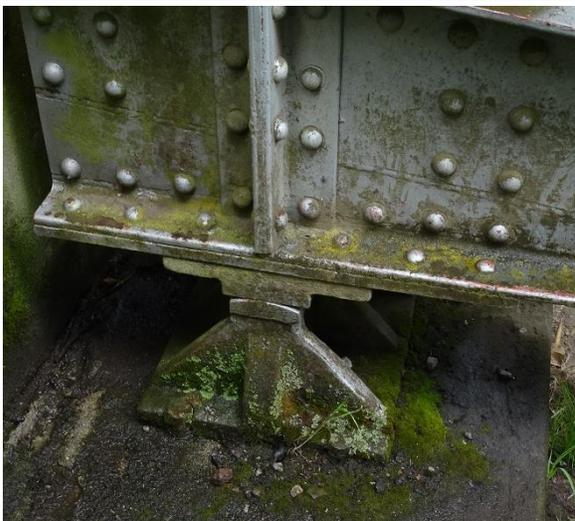
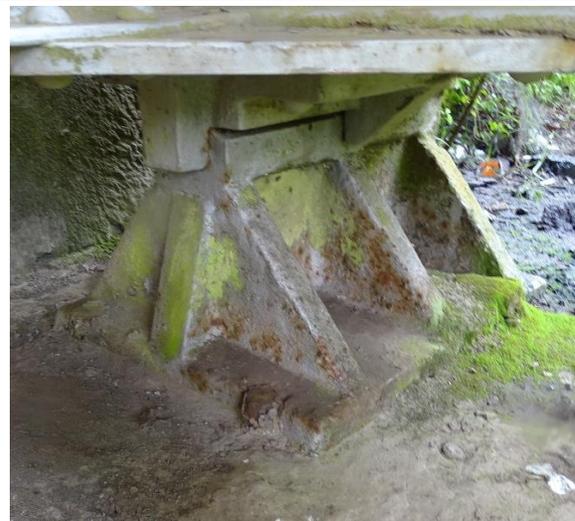
Elemento	Deficiencia o aspecto evaluado	Calificación de la condición debida a la deficiencia
Apoyos fijos (acero)	Corrosión	Regular (3)

En aproximadamente el 75 % de la superficie expuesta de los apoyos fijos de acero que se encuentran sobre el bastión n.º 1 se observan puntos de corrosión, acumulación de humedad y presencia de musgo, situación que puede haber sido potenciada por la filtración de agua a través de las juntas de expansión (ver Sección 5.2). Adicionalmente, en aproximadamente el 25% de la superficie expuesta de los apoyos, esta situación ha progresado, derivando en corrosión localizada con aparente pérdida de sección.

Elemento	Recomendación	Publicación sugerida
Apoyos	<p>Programa de conservación:</p> <p>Realizar una limpieza, lubricación y pintura de los apoyos, además de un reemplazo parcial de las piezas del apoyo que se encuentran afectadas por corrosión con pérdida de sección.</p>	Manual MCV-2015 (MOPT, 2015) – Sección 610 relacionada con el mantenimiento y reemplazo de dispositivos de apoyos de puentes.

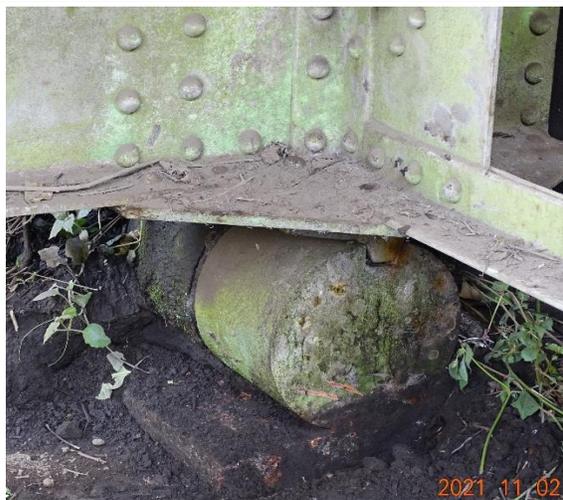
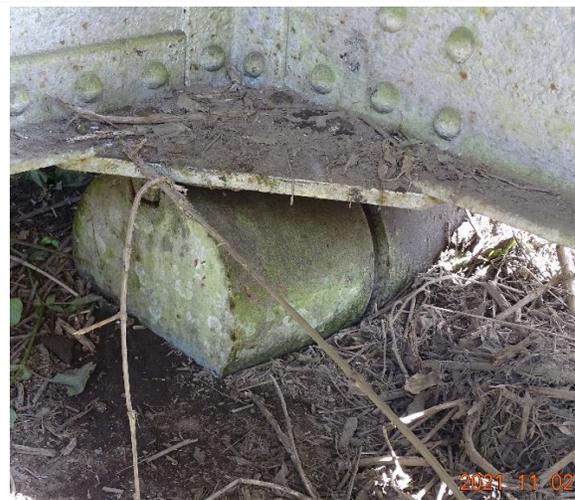
Elemento	Deficiencia o aspecto evaluado	Calificación de la condición debida a la deficiencia
Apoyos móviles (acero)	Corrosión - Movimiento	Deficiente (4)

En aproximadamente el 75 % de la superficie expuesta de los apoyos móviles de acero que se encuentran sobre el bastión n.º 2 se observan puntos de corrosión, acumulación de humedad y presencia de musgo, situación que puede haber sido potenciada por la filtración de agua a través de las juntas de expansión (ver Sección 5.2). Adicionalmente, en aproximadamente el 25% de la superficie expuesta de los apoyos, esta situación ha progresado, derivando en corrosión localizada con aparente pérdida de sección.

También, en el 100 % de los apoyos móviles se observó una importante restricción al movimiento por acumulación de sedimentos en la placa de acero sobre la cual debe deslizarse el rodillo. Esta restricción al movimiento impide el correcto funcionamiento de los apoyos móviles, lo que puede conllevar a la presencia de esfuerzos adicionales en los elementos de la cercha. Esta deficiencia es la que determina la calificación de la condición presentada.
