Informe: EIC-Lanamme-INF-0243-2021

INFORME DE INSPECCION ESPECIAL PUENTE SOBRE EL RÍO COLORADO RUTA NACIONAL N.º 1 (PUENTE RAFAEL IGLESIAS)

Preparado por:
Unidad de Puentes
Programa de Ingeniería
Estructural

San José, Costa Rica
08 de diciembre, 2021

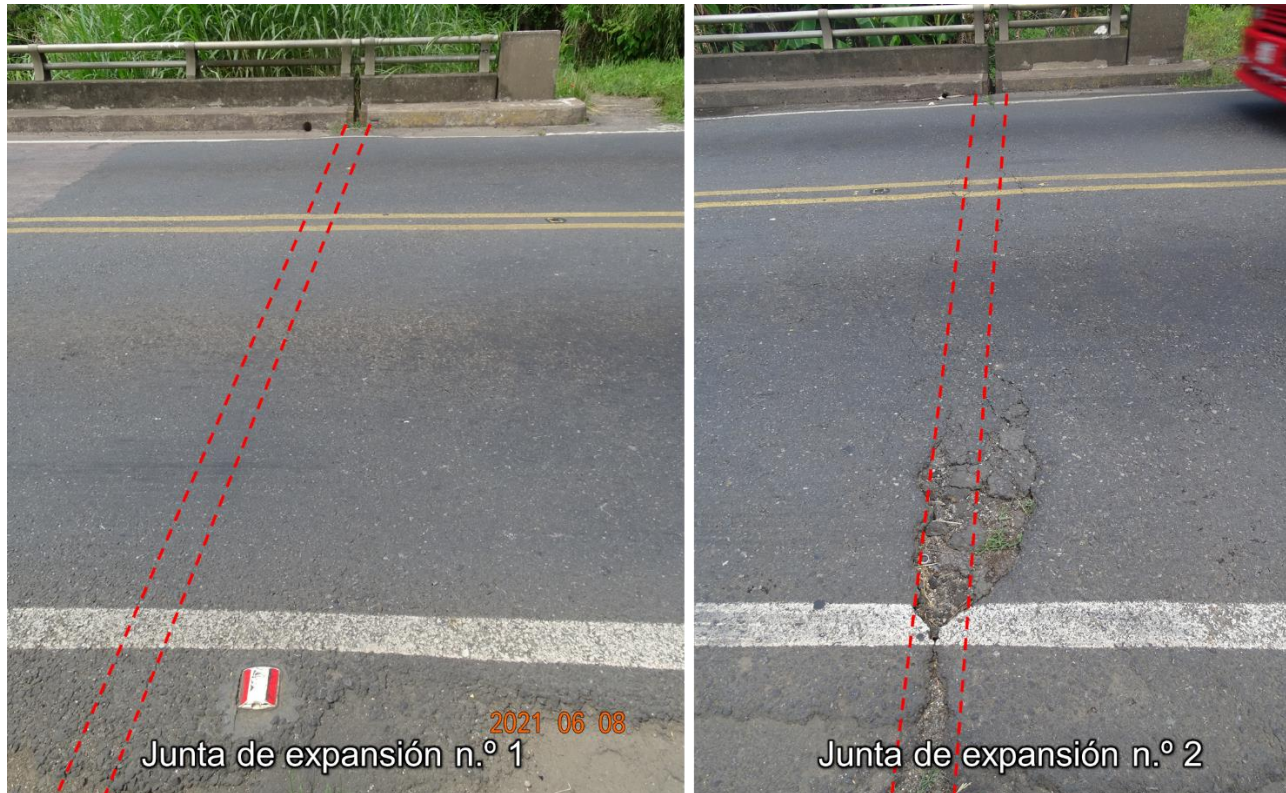
- **Juntas de expansión:** Obstrucción por sobrecapas de mezcla asfáltica e ingreso de agua a través de la junta abierta. La condición del elemento se calificó como deficiente.

La mezcla asfáltica no es un material impermeable que vaya a impedir la filtración de agua por las juntas. Es evidente que la filtración de agua ha reducido la durabilidad de los elementos ubicados por debajo de la junta. Por ejemplo, ha propiciado la corrosión de los cables que atraviesan las juntas (ver observación n.º 2) y ha acelerado el deterioro de los extremos de las vigas "T" principales, ya que el agua puede ingresar a través de las grietas existentes, generando la corrosión y expansión del acero de refuerzo interno (ver observación n.º 3).

Figura 5.1. Sobrecapas de mezcla asfáltica sobre las juntas de expansión del puente Rafael Iglesias (inspección de junio de 2021).

- Juntas de expansión: remoción de la mezcla asfáltica, reparación del concreto en el tablero adyacente a las juntas y colocación de una junta adecuada e impermeable.
- Cables principales que atraviesan las juntas: inspección detallada para determinar medidas de protección.
- Viga “T” externa con desprendimientos: intervención del acero de refuerzo corroído y resane del concreto desprendido para retrasar la pérdida de asiento.

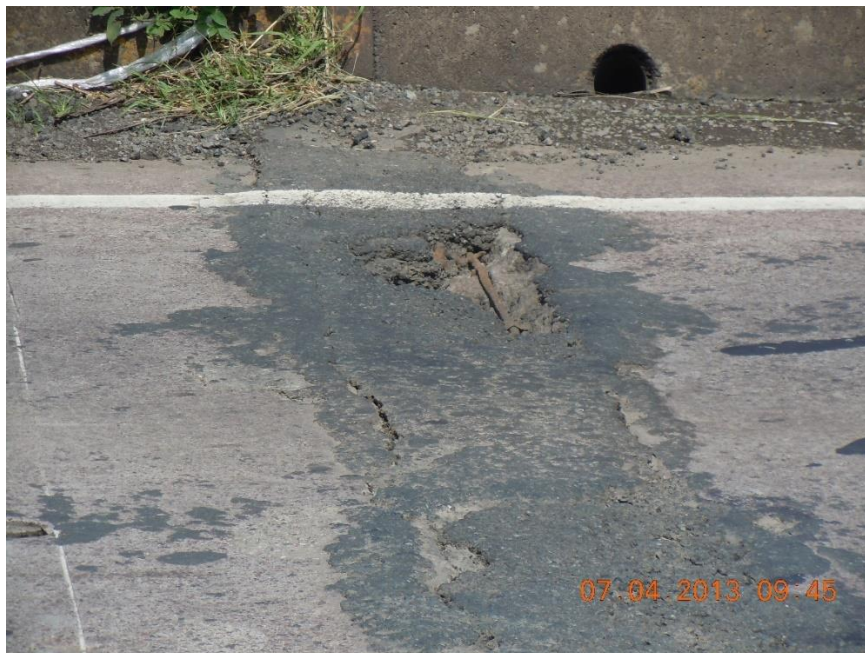
Figura 5.2. Fotografía del año 2013 de la junta de expansión n.º 1 del puente Rafael Iglesias con sobrecapas de mezcla asfáltica, desprendimientos de concreto y acero de refuerzo expuesto en los bordes de la losa adyacente a la junta (inspección de julio de 2013).

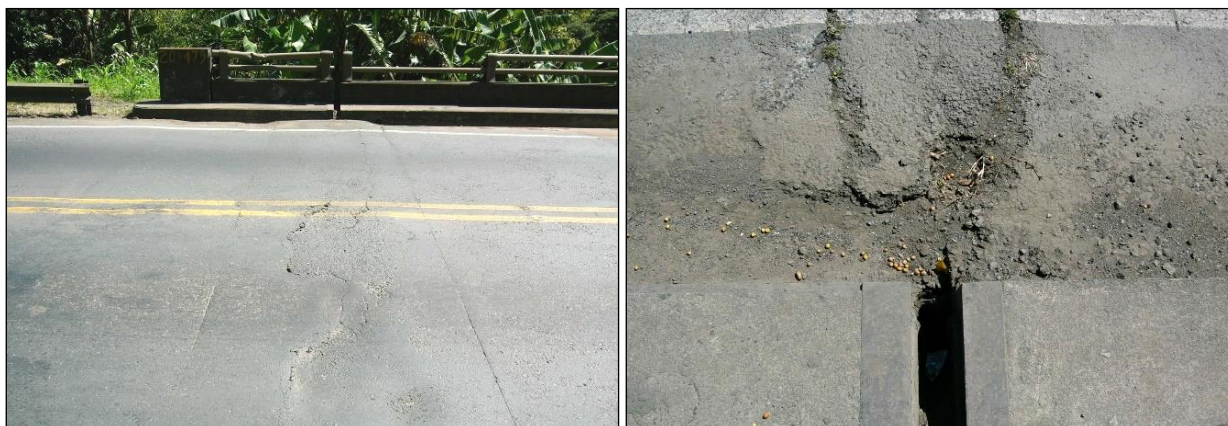
Figura 5.3. Fotografías del año 2006 de la junta de expansión n.º 2 del puente Rafael Iglesias con sobrecapas de mezcla asfáltica (Fuente: Rodríguez-Roblero, 2007).

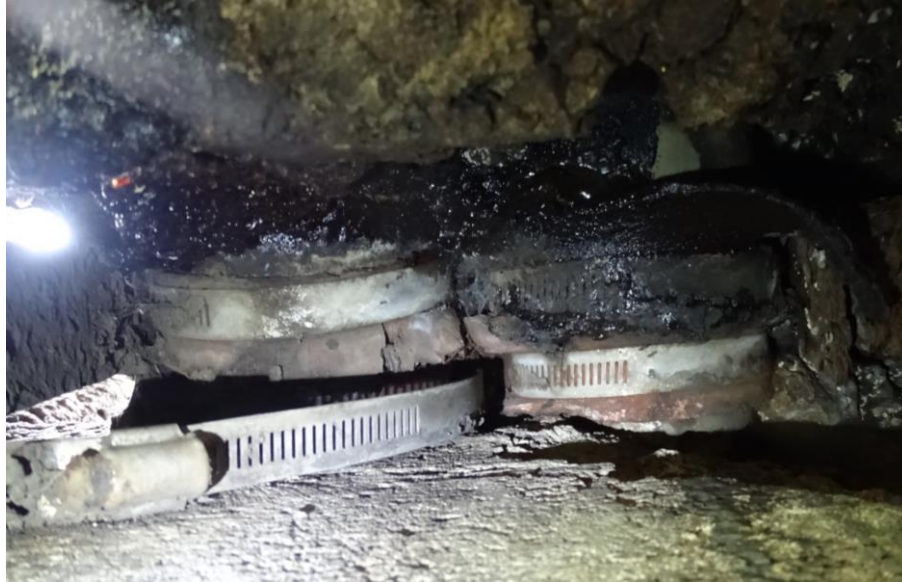
Figura 5.6. Cables A03 y A04, que atraviesan la junta de expansión n.º 1 y donde se observó grasa que se ha salido del ducto, con polvo y basura. No fue posible evaluar los cables debido al recubrimiento de hule.

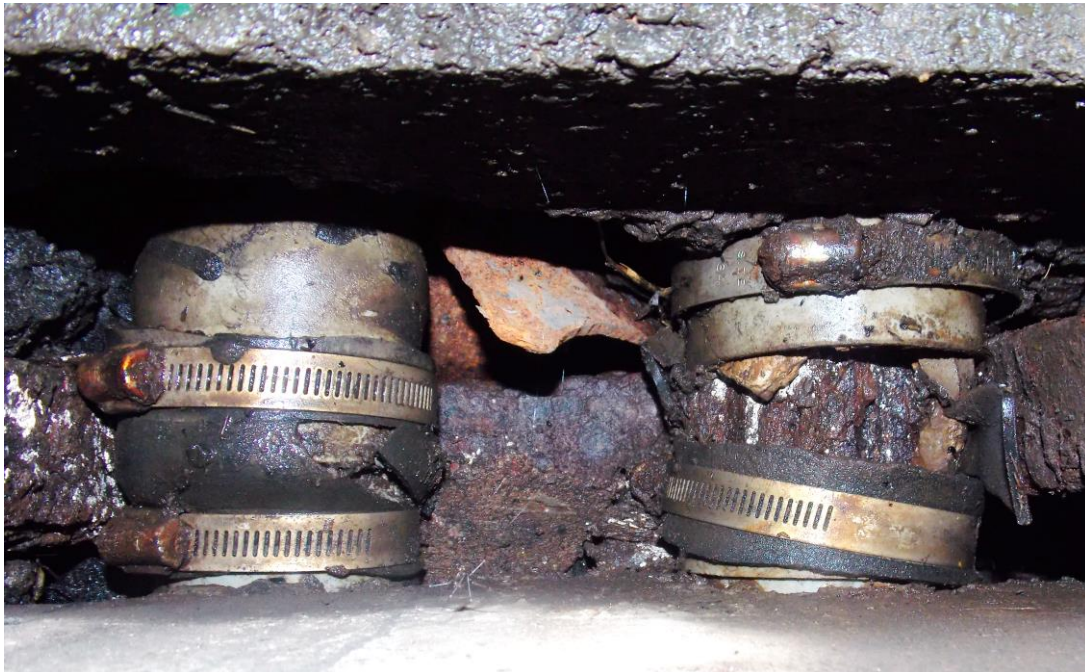
Figura 5.7. Cables que atraviesan la junta de expansión n.º 2 y donde se observó corrosión en el cable C04. No fue posible evaluar el cable C03 debido a la cubierta de hule.

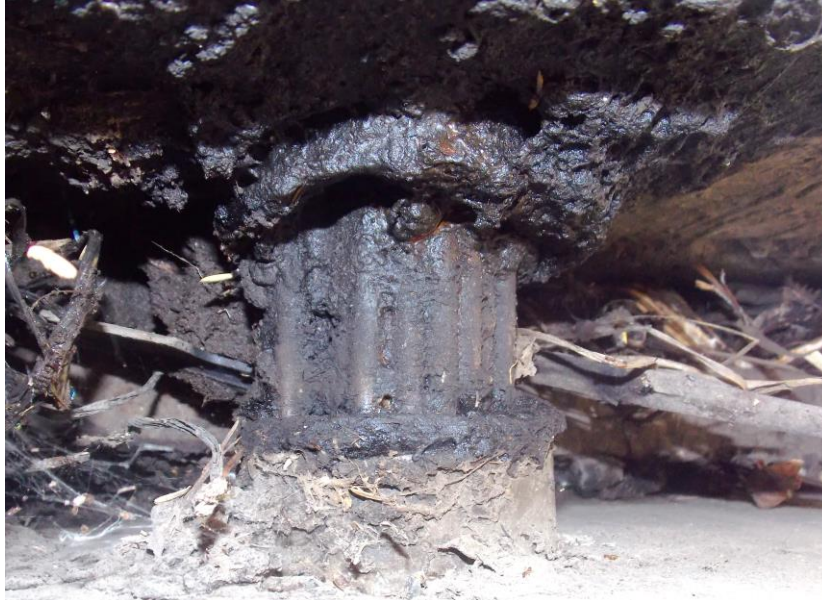
Figura 5.8. Cable C01 que atraviesa la junta de expansión n.º 2, donde se observó oxidación y grasa que se ha salido del ducto, en la cual se acumula polvo y basura.

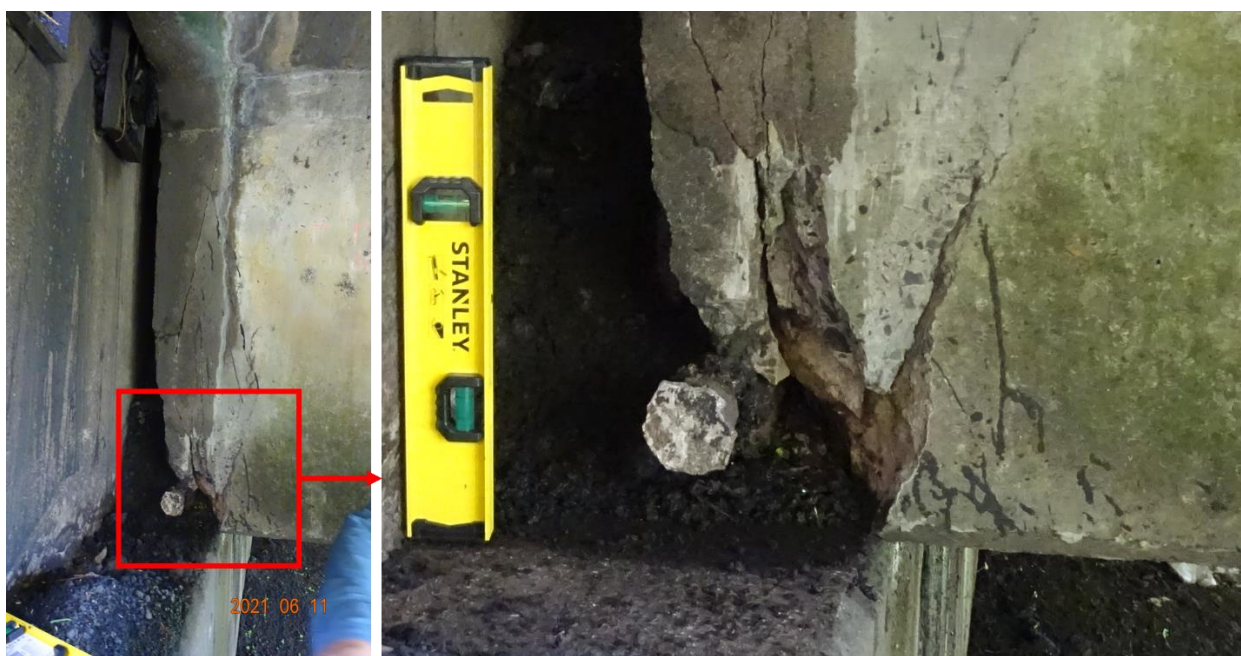
El desprendimiento de concreto observado, se produce debido a las fuerzas de fricción que se generan por el contacto directo que existe entre la viga principal y el cabezal del bastión n.º 2 debido a la inexistencia de apoyos que permitan acomodar los movimientos esperados por los cambios de temperatura y las cargas de servicio. Esta interacción entre superficies provocó un agrietamiento en una dirección que fue avanzando hasta generar los desprendimientos observados. La situación observada fue propiciada y acelerada por la corrosión y subsecuente expansión del acero de refuerzo interno debido a la filtración de agua a través de las grietas.

El desprendimiento de concreto ha generado una pérdida aproximada del 40% del área de contacto entre la viga “T” y el cabezal del bastión n.º 2, lo que conlleva a una reducción de la longitud de asiento en el bastión. La longitud de asiento de la viga “T” externa del costado aguas arriba del bastión n.º 2, en la zona donde no existen desprendimientos de concreto es de aproximadamente 0,21 m, mientras que, en la zona de desprendimientos (viga “T” externa del costado aguas abajo) es de aproximadamente 0,10 m. Esto demuestra que se ha perdido alrededor de un 48 % de la longitud de asiento. En el bastión n.º 1, la longitud de asiento es igual en ambos costados y es de aproximadamente 0,24 m. En ambos bastiones la longitud de asiento actual es menor que la requerida de 0,99 m, obtenida conforme a lo establecido en la especificación de diseño AASHTO LRFD (AASHTO, 2020).

Figura 5.9. Desprendimientos de concreto en el extremo de la viga T externa, al costado aguas abajo del tramo n.º 9 (inspección de junio de 2021).

3. **Viga externa de concreto:** Como parte de un programa de conservación, se recomienda intervenir el desprendimiento de concreto observado en la viga externa del costado aguas abajo del tramo n.º 9 sobre el bastión n.º 2 para resanar el concreto, evitar el avance de la corrosión en el acero de refuerzo, minimizar o evitar el avance del agrietamiento y los desprendimientos observados, y así, retrasar la pérdida de longitud de asiento. Se debe tomar en cuenta, que esta recomendación corresponde con una medida temporal, ya que la medida recomendada, que es parte de un programa de mejoramiento, implica la colocación de apoyos (ver la recomendación n.º 2 del apartado 7.2). Se recomienda consultar los apartados del *Manual de Especificaciones Generales para la Conservación de Caminos, Carreteras y Puentes MCV-2015* (MOPT, 2015) relacionados con reparación de concreto con corrosión en el acero de refuerzo.

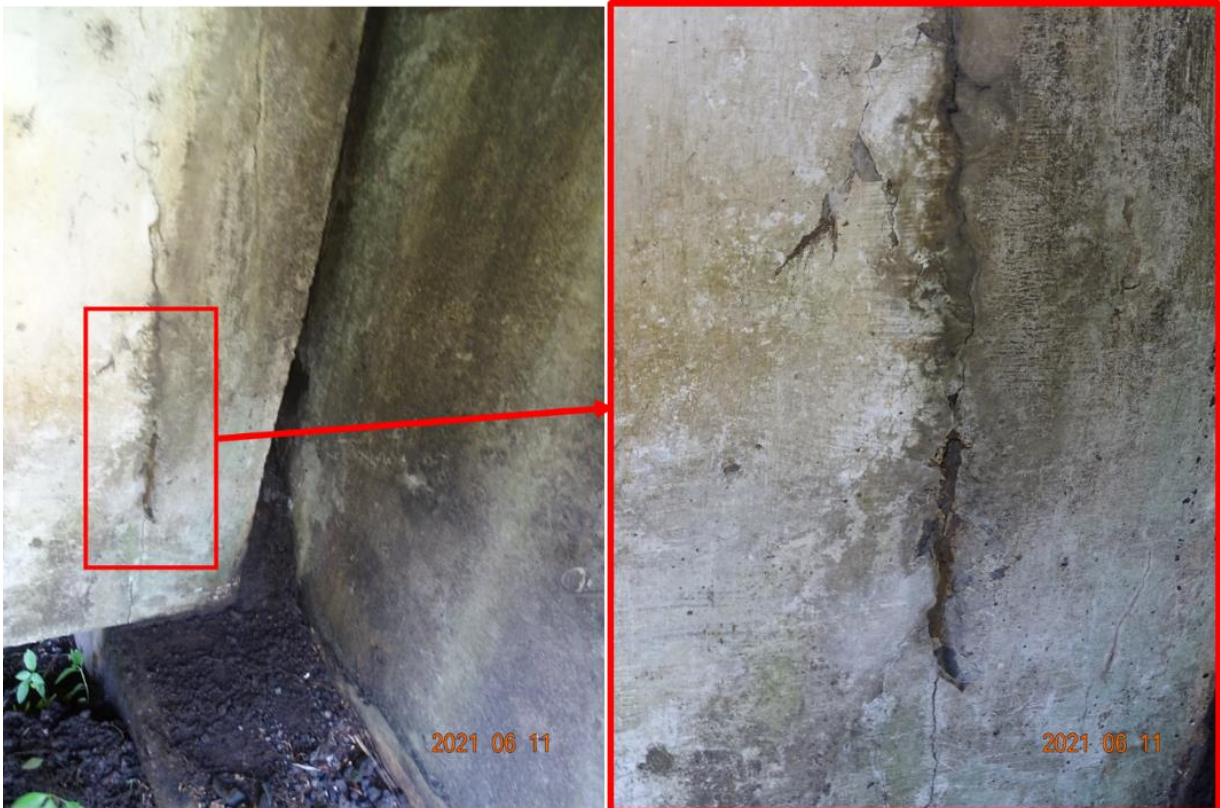
En el alma de la viga “T” externa del tramo n.º 9 (costado aguas arriba) y en las dos vigas T externas del tramo n.º 1, se observó únicamente agrietamiento en una dirección (Figura 5.10), que corresponde con el estado previo a la ocurrencia de los desprendimientos observados en

Figura 5.10. Agrietamiento en una dirección en el extremo de la viga T externa, al costado aguas abajo del tramo n.º 1 (inspección de junio de 2021).

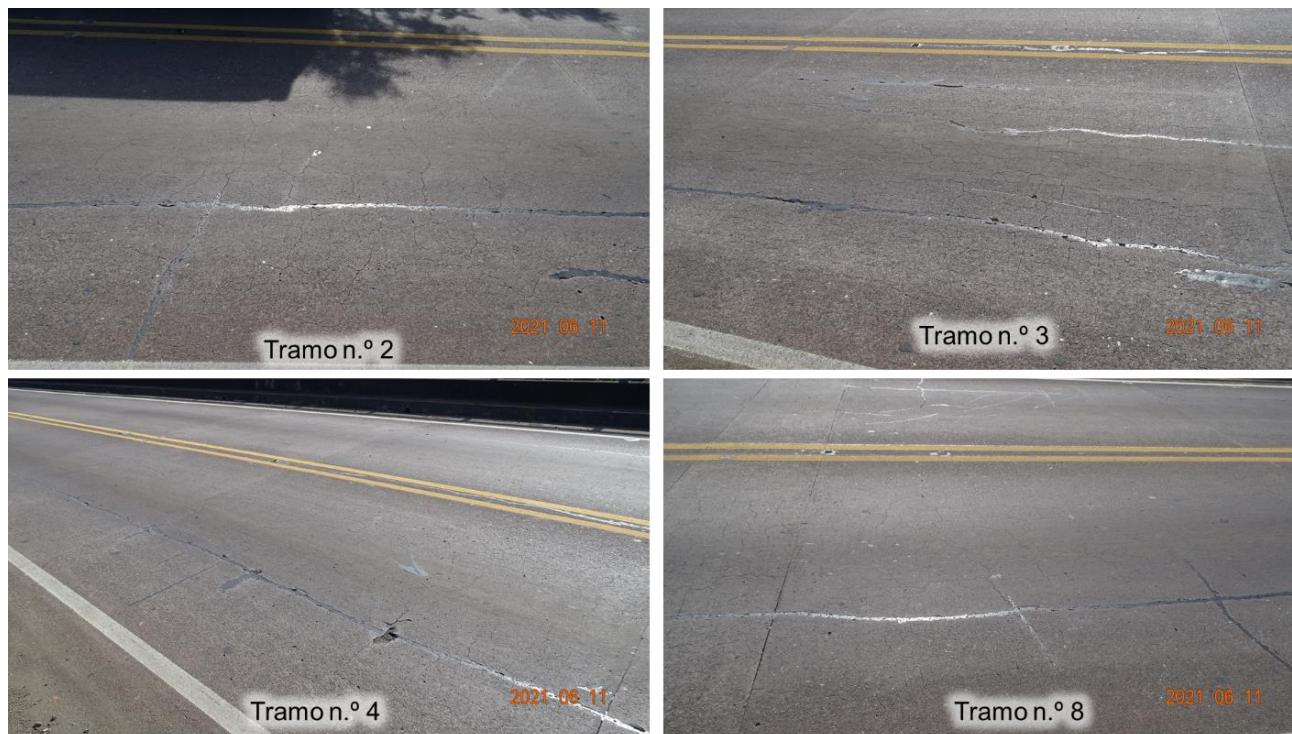
- En aproximadamente un 60 % de la superficie superior del tablero de concreto, se midió un ancho de grieta aproximado que variaba entre 0,30 mm y 1,00 mm, y un espaciamiento entre grietas de entre 0,30 m y 0,90 m (ver Figura 5.12).

- En aproximadamente un 25 % del tablero, en todos los tramos, se observó agrietamiento en dos direcciones con un ancho de grieta aproximado mayor que 1,00 mm y con espaciamiento de entre 0,30 m y 0,90 m (ver Figura 5.12)

- En aproximadamente un 10 % del tablero, en todos los tramos, se observaron grietas en una dirección, en sentido longitudinal, que fueron tratadas previamente con un sello aparentemente bituminoso (ver Figura 5.12 y Figura 5.13). Se corroboró que este agrietamiento coincide con la línea de contacto entre vigas “T” principales adyacentes que se encargan de soportar el tablero. El ancho de las grietas longitudinales se estima mayor que 1,00 mm y estas se encuentran espaciadas aproximadamente a 2,40 m.

Figura 5.12. Agrietamiento en una y dos direcciones en la cara superior del tablero del puente (inspección de junio de 2021).

5. **Tablero de concreto:** Como parte de un programa de mejoramiento, realizar una inspección detallada del tablero para definir las medidas de rehabilitación requeridas y complementar la evaluación estructural recomendada en el punto n.º 1 del apartado 7.2 de este informe. Considerar, que una posible demolición del tablero puede provocar daños en las alas de las vigas “T”. Para realizar la inspección detallada se recomienda seguir las disposiciones incluidas en la Sección n.º 5 de *The Manual for Bridge Evaluation* (AASHTO, 2018)

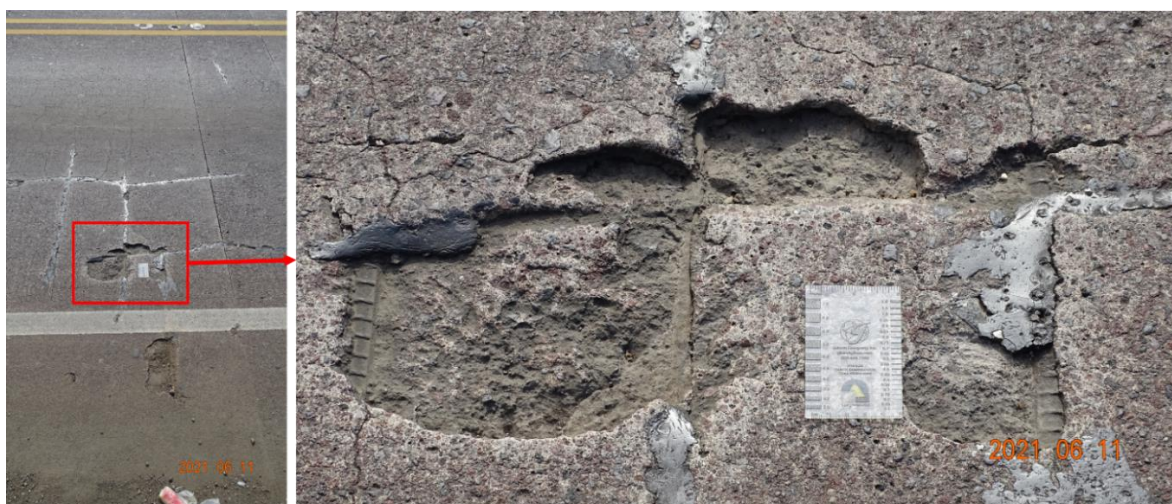
En aproximadamente un 10 % del tablero de concreto, de los tramos n.º 1, n.º 6 y n.º 8, se observaron desprendimientos de concreto debido al agrietamiento observado, con alguna de sus dimensiones aproximadamente mayores que 150 mm y una profundidad menor que 25 mm. En algunos de estos desprendimientos se observó el acero de refuerzo expuesto sin oxidación (ver Figura 5.13).

Figura 5.13. Agrietamiento en una y dos direcciones y desprendimientos de concreto con acero expuesto en la cara superior del tablero del tramo n.º 6 del puente (inspección de junio de 2021).

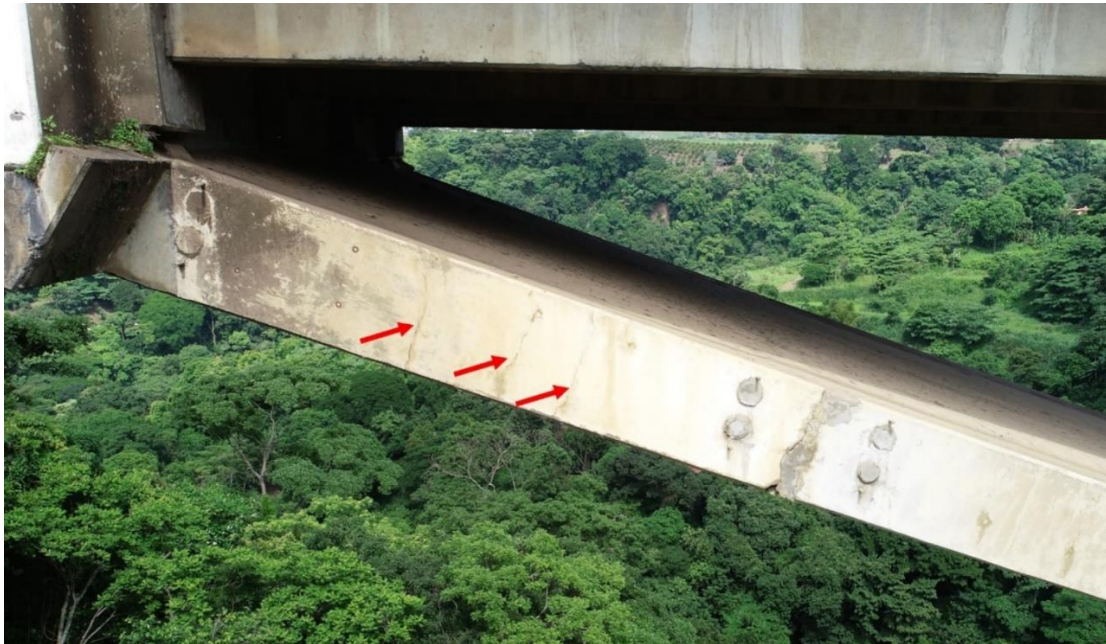
En la inspección de junio de 2021 se observaron grietas en una dirección con eflorescencia en la plataforma de concreto de la banda tensada, cuyo patrón se puede observar en la Figura 5.14, Figura 5.15 y Figura 5.16. Se desconoce si el agrietamiento se produjo justo después de que el puente fue puesto en servicio, al finalizar la construcción, o si se debe a esfuerzos de tensión, generados por el tránsito de carga viva mayor a la de diseño, y por la relajación de esfuerzos en los cables principales de postensión.

Figura 5.14. Agrietamiento en la banda tensada del tramo n.º 3.

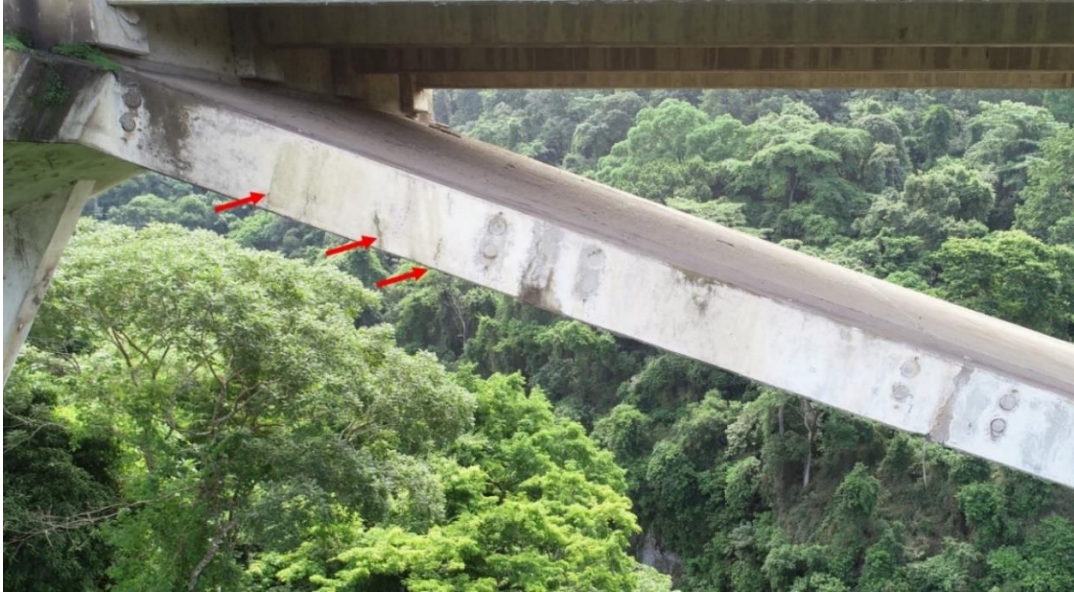
Figura 5.15. Agrietamiento en la banda tensada del tramo n.º 7.

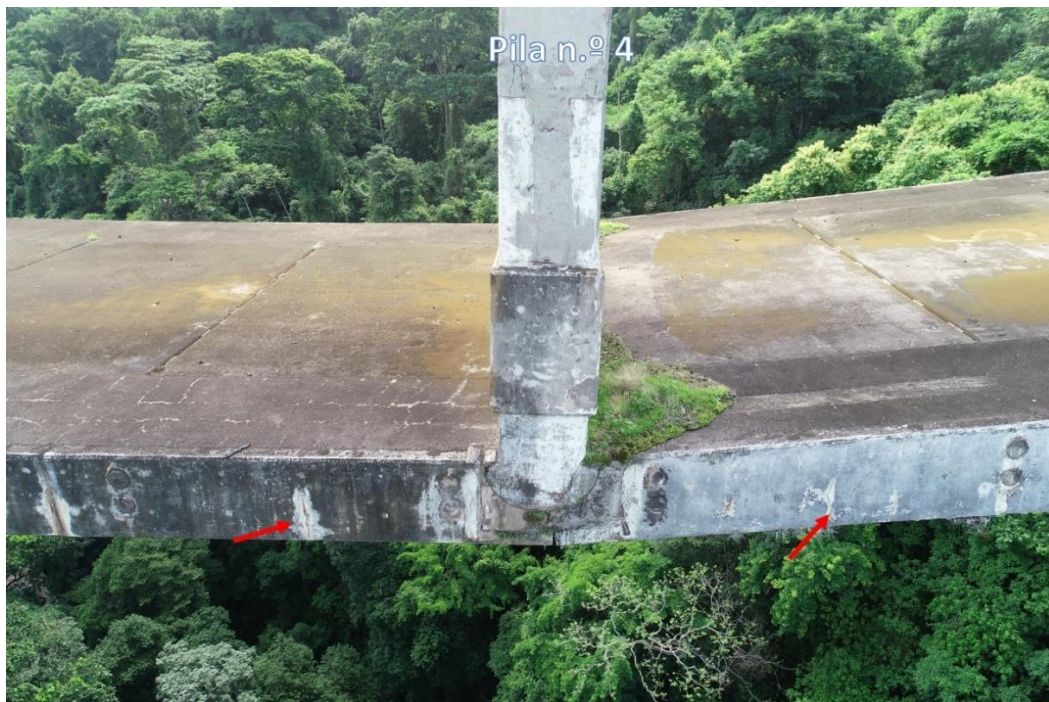
Figura 5.16. Agrietamiento en la banda tensada del tramo n.º 4 y n.º 5.

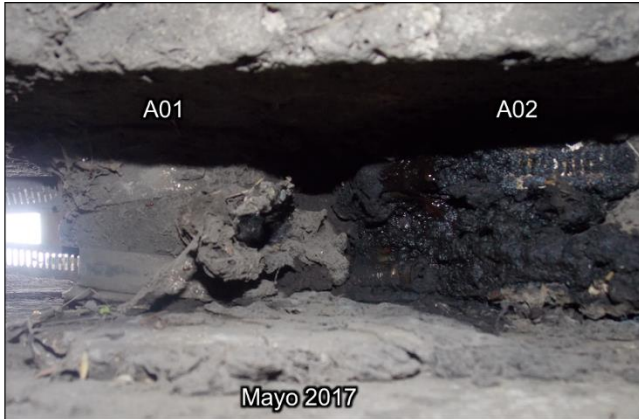
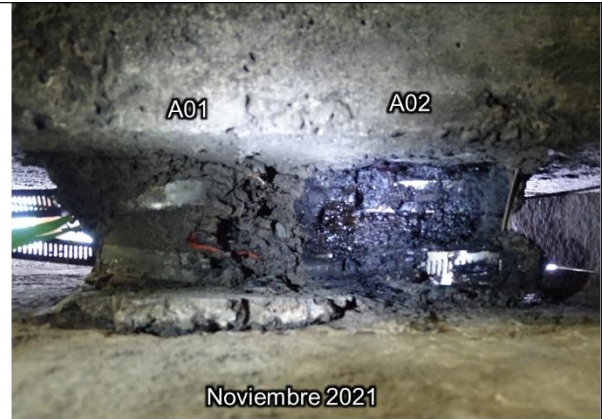
Cables A01 y A02

- Polvo y basura en la grasa que se ha salido del ducto.
- Recubrimiento de hule deteriorado.
- No fue posible observar el cable.

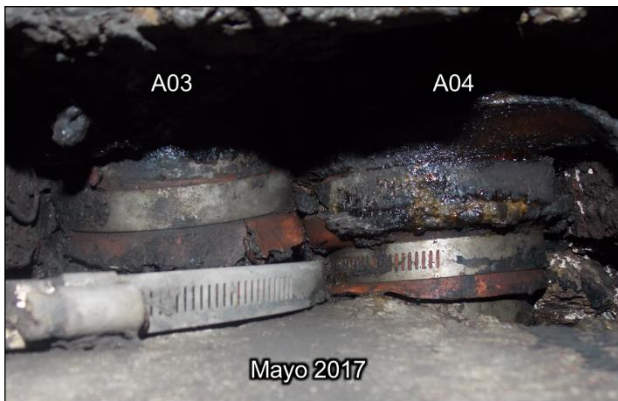
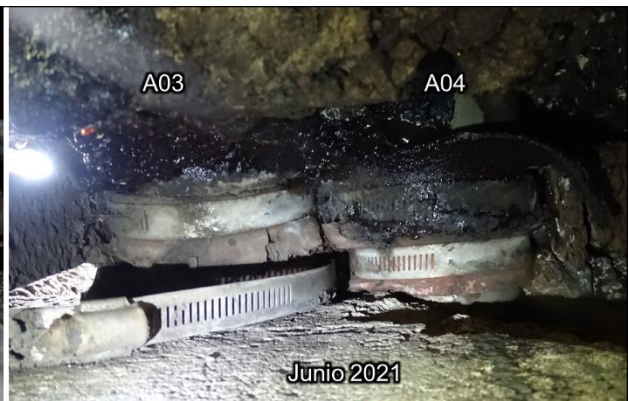
Cables A03 y A04

- Polvo y basura en la grasa que se ha salido del ducto
- Recubrimiento de hule deteriorado
- No fue posible observar los cables

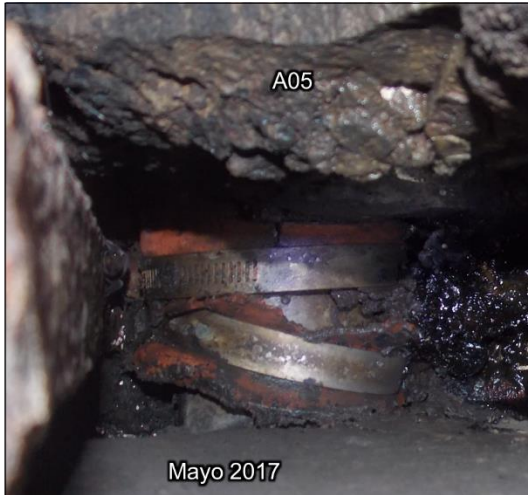
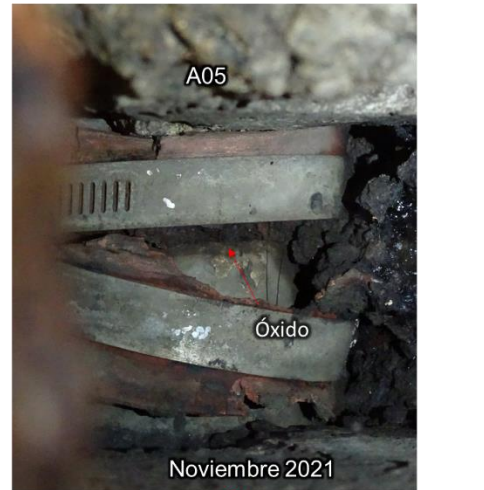
Cable A05

- Polvo y humedad alrededor del ducto
- Recubrimiento de hule deteriorado
- Óxido y aparente pérdida de sección en el cable

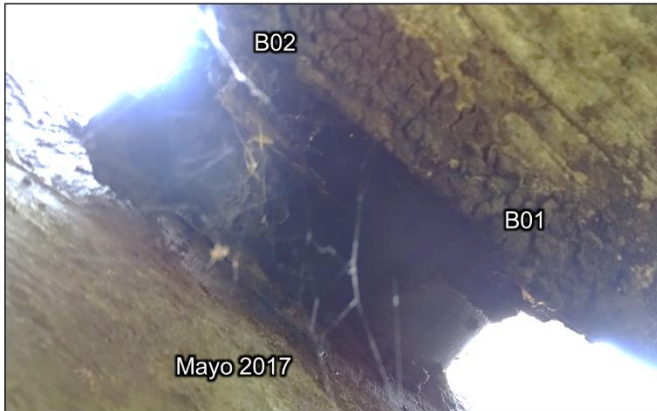
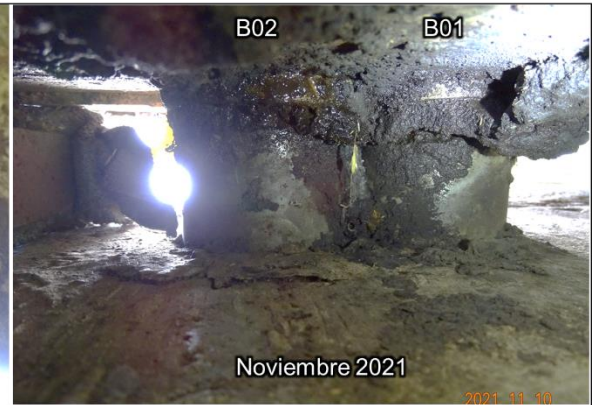
Cables B01 y B02

- Polvo y basura en la grasa que se ha salido del ducto
- No fue posible observar los cables

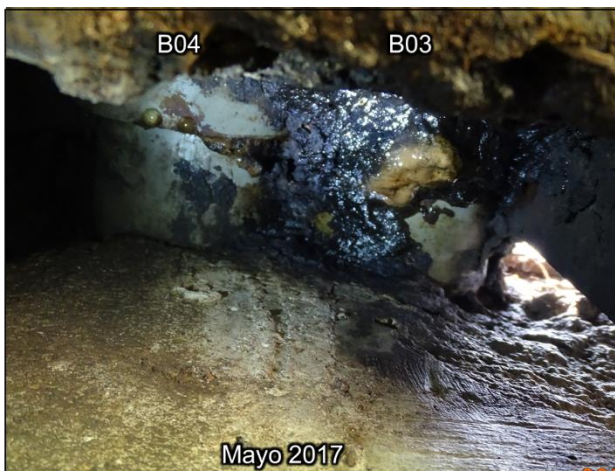
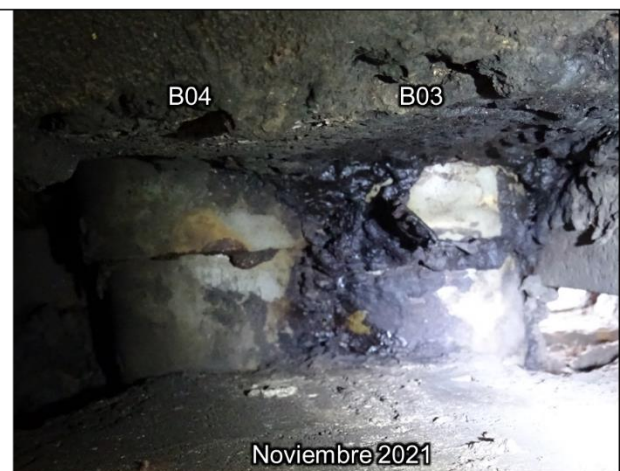
Cables B03 y B04

- Polvo y basura en la grasa que se ha salido del ducto.
- No fue posible observar los cables.

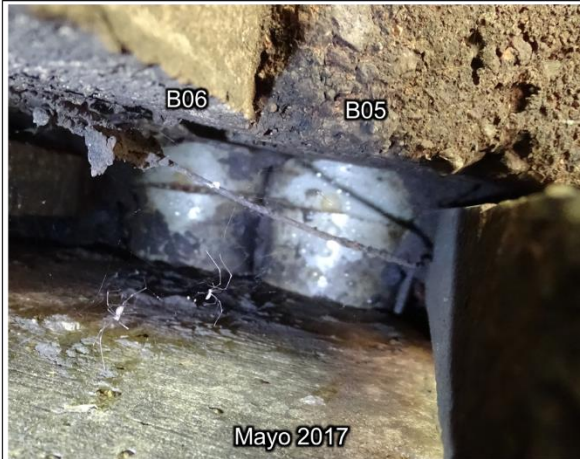
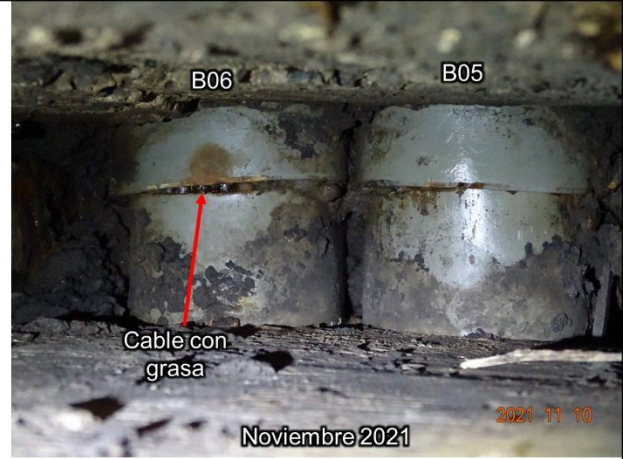
Cables B05 y B06

- No fue posible observar completamente los cables.
- A través de la abertura del ducto se observa parte del cable B06 engrasado. No se observa óxido.

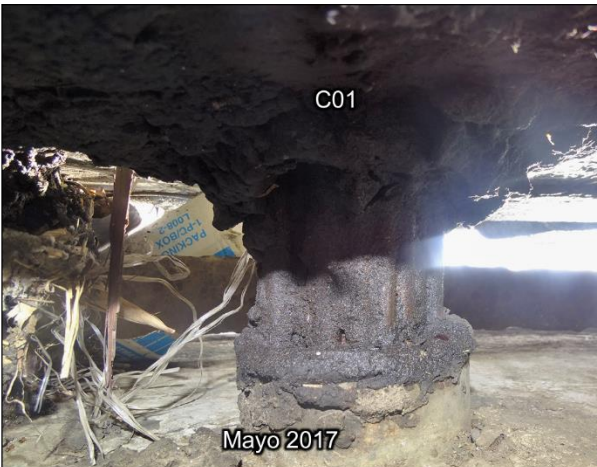
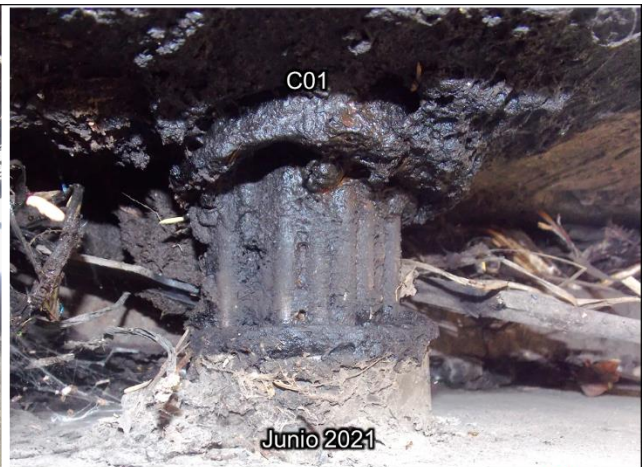
Cables C01

- Oxidación en el cable D01
- Polvo y basura en la grasa que se ha salido del ducto

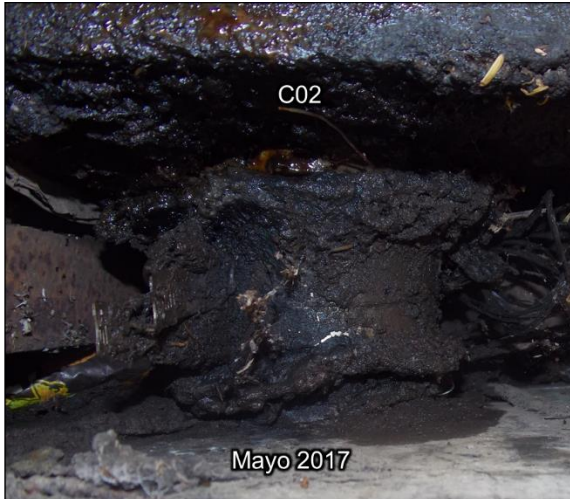
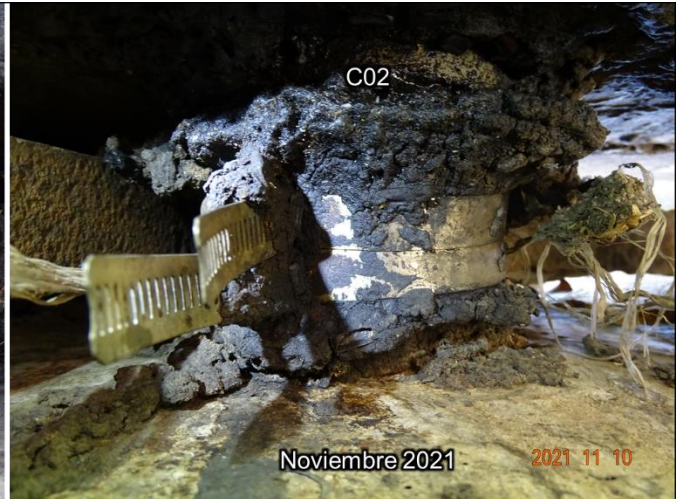
Cables C02

- Polvo y basura en la grasa que se ha salido del ducto
- No fue posible observar el cable

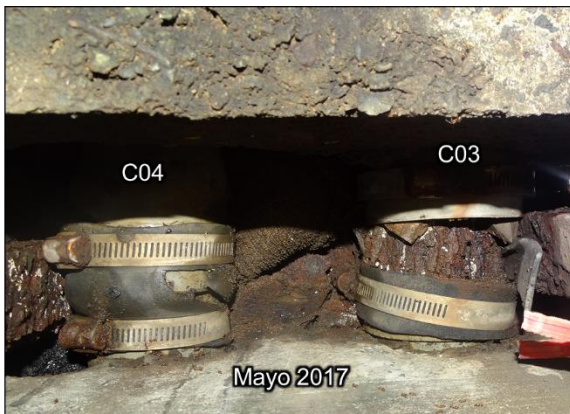
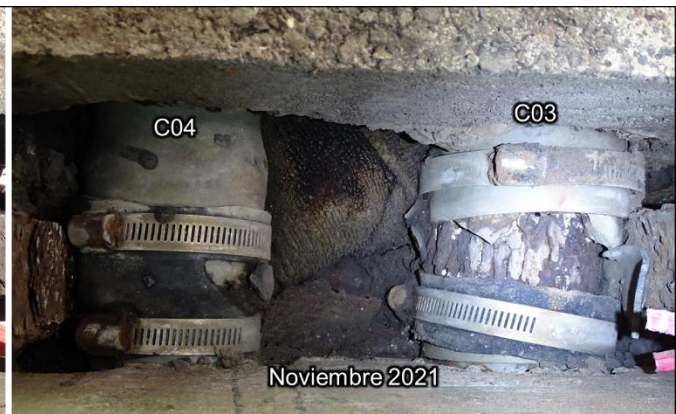
Cables C03 y C04

- Corrosión y pérdida de sección en el cable C03
- El recubrimiento de hule no permitió observar el cable C04

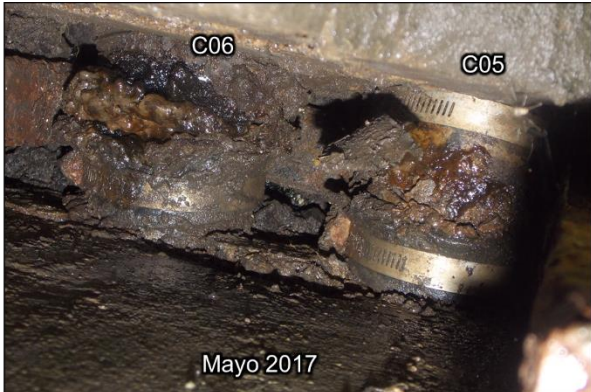
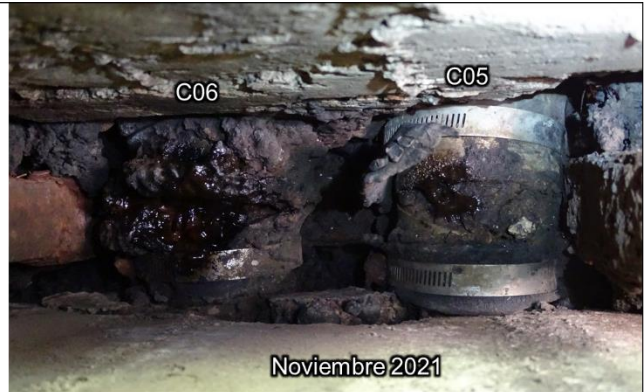
Cables C05 y C06

- Polvo y basura en la grasa que se ha salido de los ductos
- No fue posible observar los cables

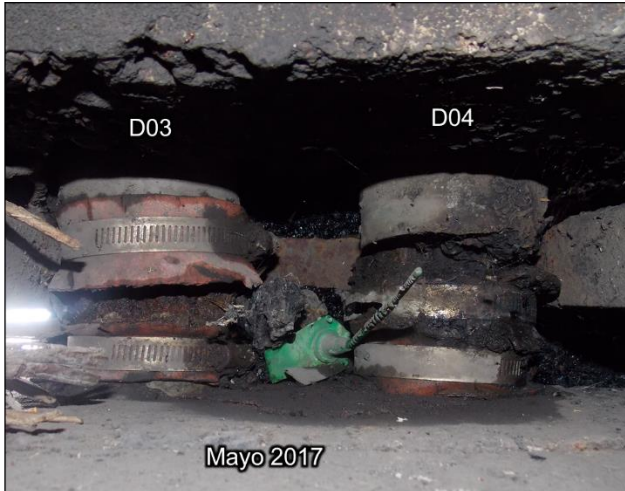
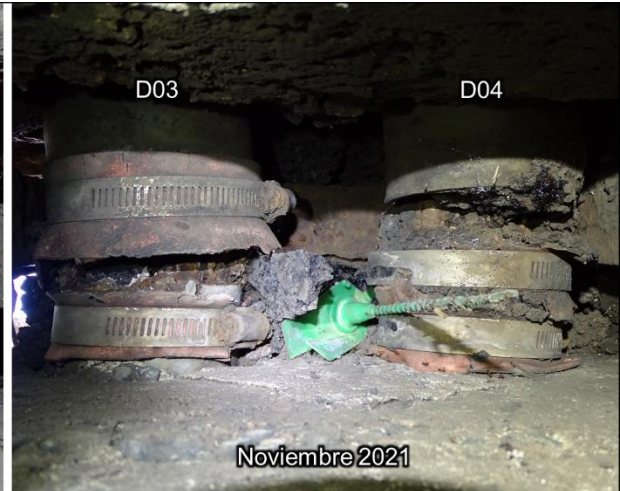
Cables D03 y D04

- Corrosión y pérdida de sección en los cables D03 y D04
- Polvo y basura alrededor de los ductos

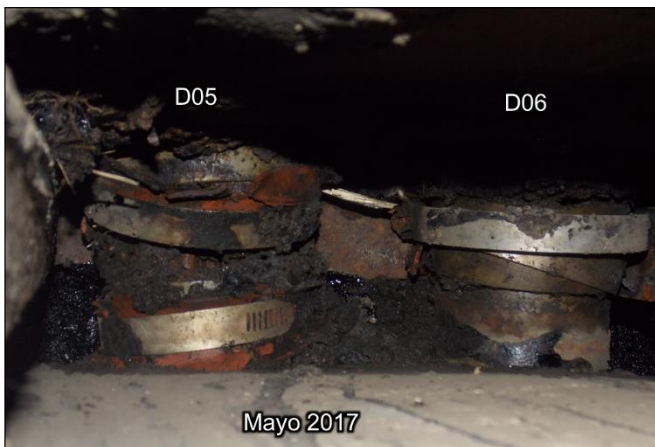
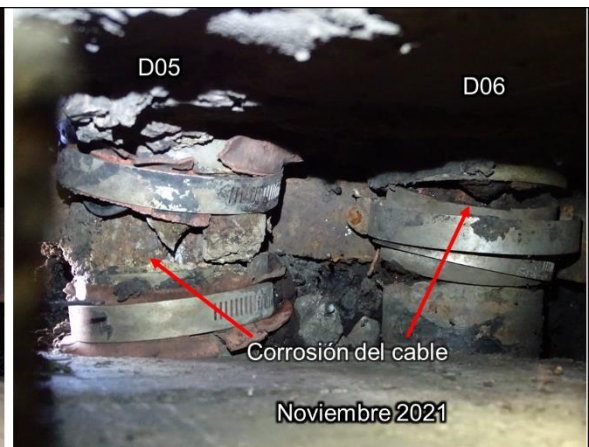
Cables D05 y D06

- Corrosión y pérdida de sección en los cables D05 y D06

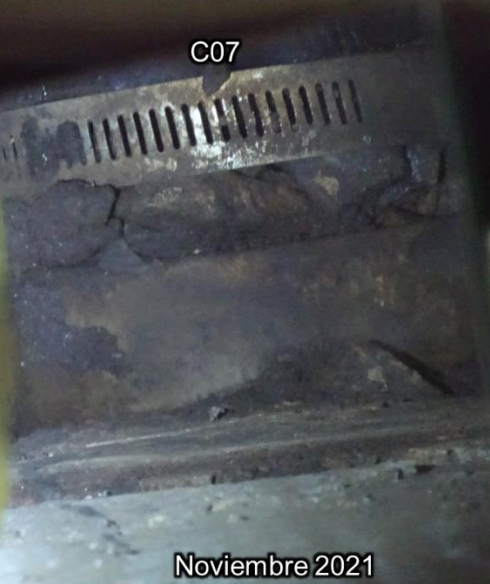
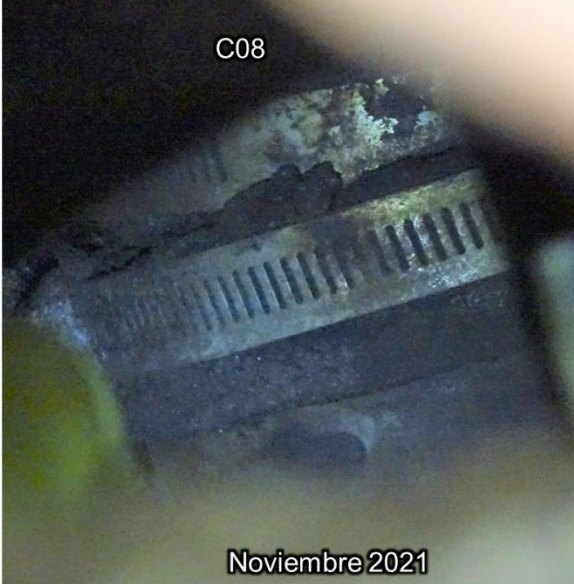
<p>C08</p> <p>Noviembre 2021</p>	
<p><u>Condiciones observadas:</u></p> <ul style="list-style-type: none">• Recubrimiento de hule y gazas metálicas de sujeción deterioradas en todos los cables• Cable D08 engrasado y expuesto• No fue posible observar los cables C07, C08 y D07
