Programa de Infraestructura del Transporte (PITRA)

LM-PI-UP-PN12-2013

INSPECCIÓN DEL PUENTE SOBRE EL RÍO BAGACES RUTA NACIONAL No. 1

Preparado por:
Unidad de Puentes

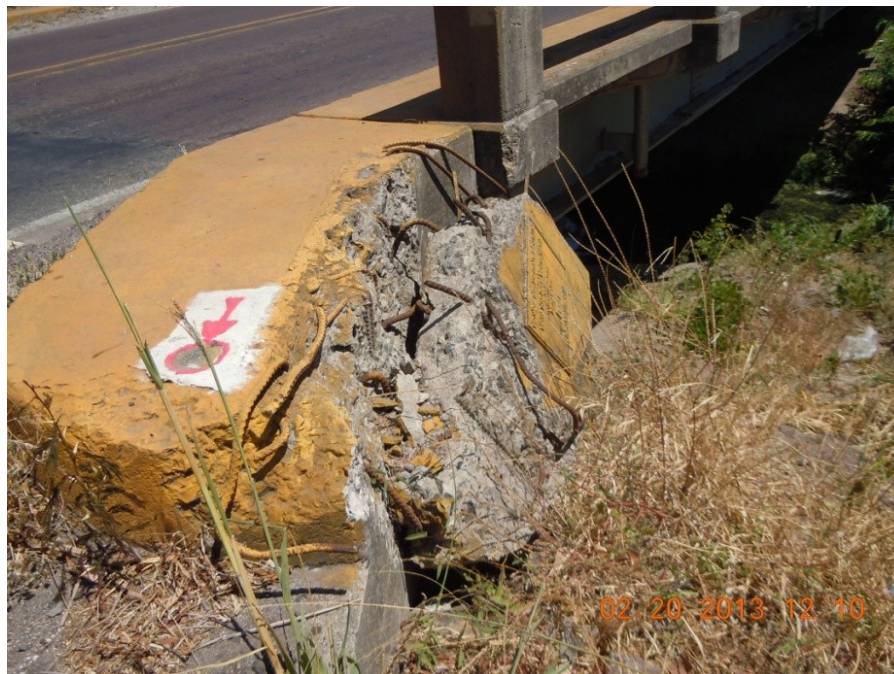
Elementos	Observaciones	Recomendaciones
2.1. Barrera vehicular	Sección dañada de la barrera en el acceso sur del puente (ver figura 4).	No se ofrecen recomendaciones ya que el puente será sustituido en el corto plazo.
2.2. Guardavías	No existían guardavías en los accesos del puente para evitar la caída de vehículos al río.	
2.3. Aceras y sus accesos	No había aceras, sino bordillos de seguridad de 0,68m de ancho. No se observó tránsito peatonal durante la inspección.	
2.4. Identificación	El puente contaba con rótulos de identificación en ambos accesos.	
2.5. Señalización	La demarcación de la superficie de ruedo estaba borrosa, no existían captaluces ni delineadores verticales. No había placa adherida al puente indicando la carga viva de diseño.	
2.6. Iluminación	No se observó iluminación en el puente a pesar de que sí existían postes de electricidad en sus cercanías.

Figura 4: Daño en la barrera de concreto del acceso sur.

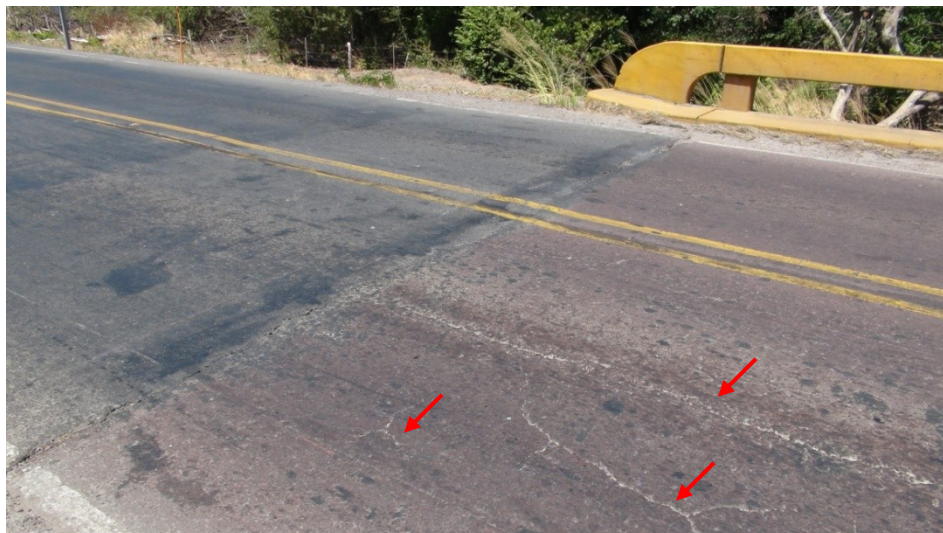
Elementos	Observaciones	Recomendaciones
3.1. Superficie de rodamiento	Se observaron algunas grietas de espesor menor a 5,0mm (ver figura 5).	No se ofrecen recomendaciones ya que el puente será sustituido en el corto plazo.

Figura 5: Grietas en la carpeta asfáltica sobre el puente.

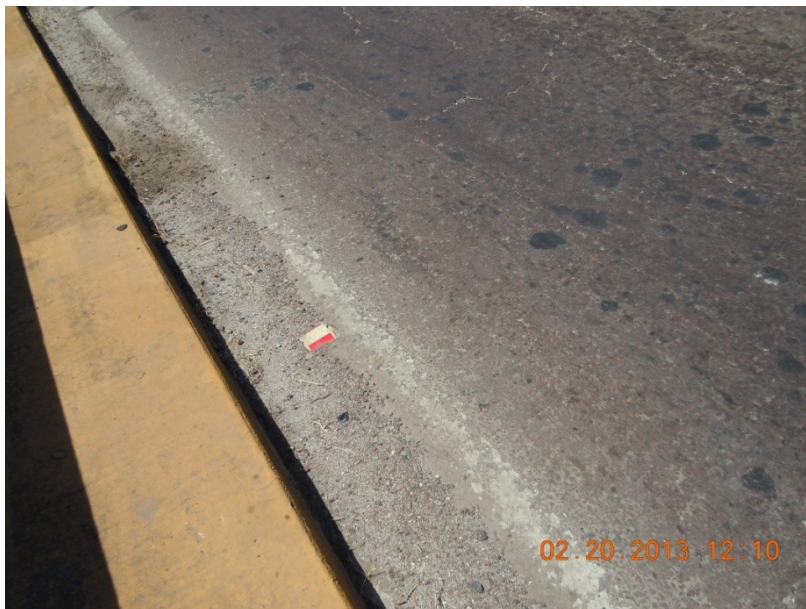
3.2. Sistema de drenaje y ductos de desagüe	Los accesos del puente no contaban con un sistema de drenaje que permita evacuar la escorrentía superficial. Sin embargo, no se observó daño en los taludes de los rellenos de aproximación. Existía acumulación de sedimentos en los bordillos del puente y como consecuencia los ductos de drenaje se encuentran obstruidos (ver figura 6).

Figura 6: Acumulación de sedimentos en los bordillos y obstrucción de los ductos de desagüe.

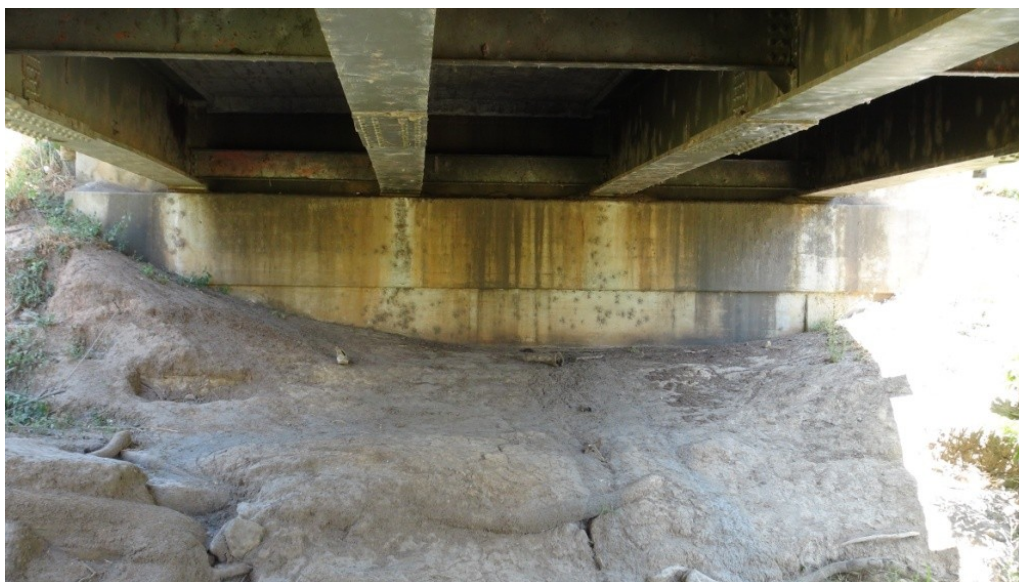
3.4. Juntas de expansión	Se observaron filtraciones en más del 50% del muro y la viga cabezal (ver figura 7). Las juntas estaban cubiertas por sobrecapas de asfalto (ver figura 8).

Figura 7: Evidencia de filtraciones a través de las juntas de expansión del bastión sur.

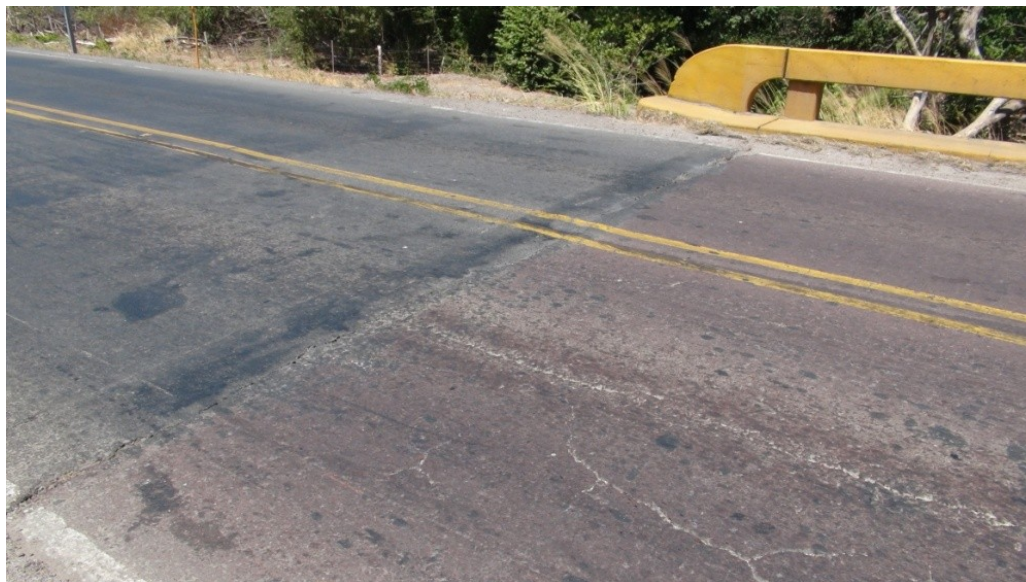
Figura 8: Juntas de expansión sobre el bastión norte obstruida por una sobrecapa de asfalto.

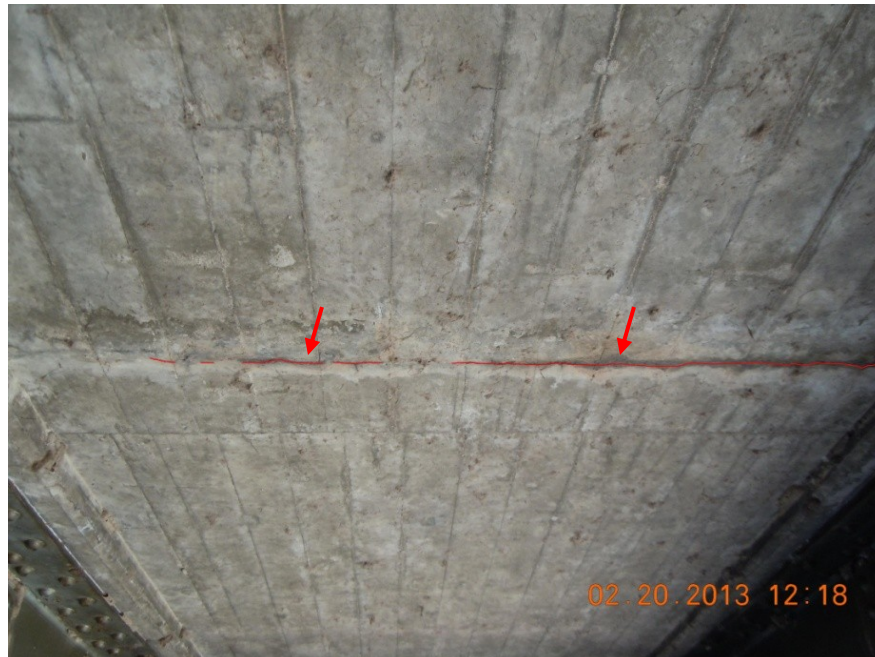
Elementos	Observaciones	Recomendaciones
4.1 Tablero	La losa presentaba grietas en una y dos direcciones (ver figuras 9 y 10).	No se ofrecen recomendaciones ya que el puente será sustituido en el corto plazo.
4.2 Vigas principales de acero	Se observaron inicios de corrosión en los extremos de las vigas principales (ver figuras 11 y 12). La pintura de protección de las vigas estaba dañada por el graffiti realizado con una cuchilla u objeto similar (ver figura 13). La capa superficial del sistema de protección de pintura se había desprendido en varias zonas.	
4.3 Vigas diafragma de acero/Marcos arriostrados	Se observó en algunas zonas pérdida de la capa superficial de la pintura de protección de los elementos de acero (ver figura 14).	
4.4 Arriostramiento lateral	No aplica.

Figura 9: Grietas transversales en la losa de concreto.

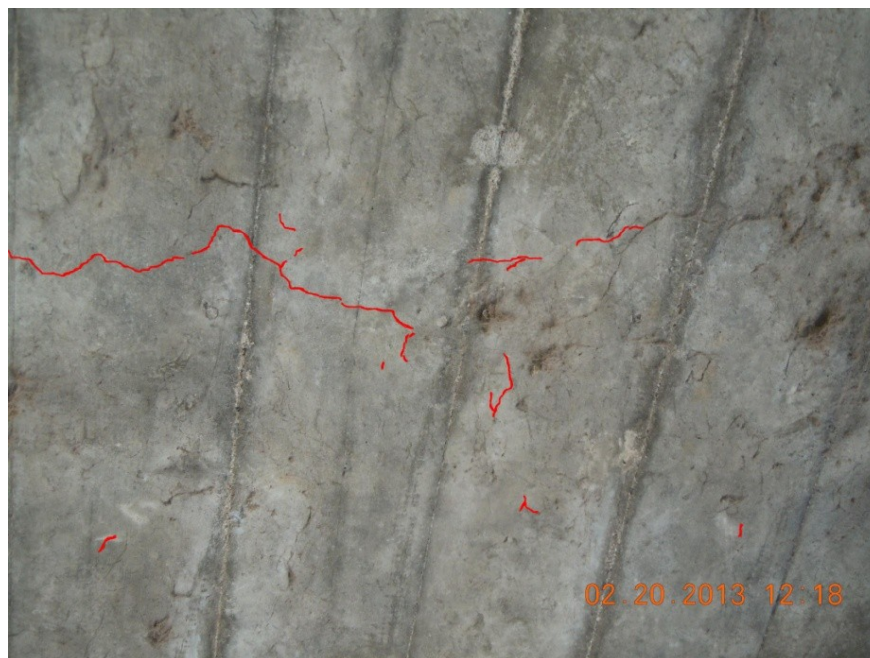
Figura 10: Grietas en dos direcciones en la losa de concreto.

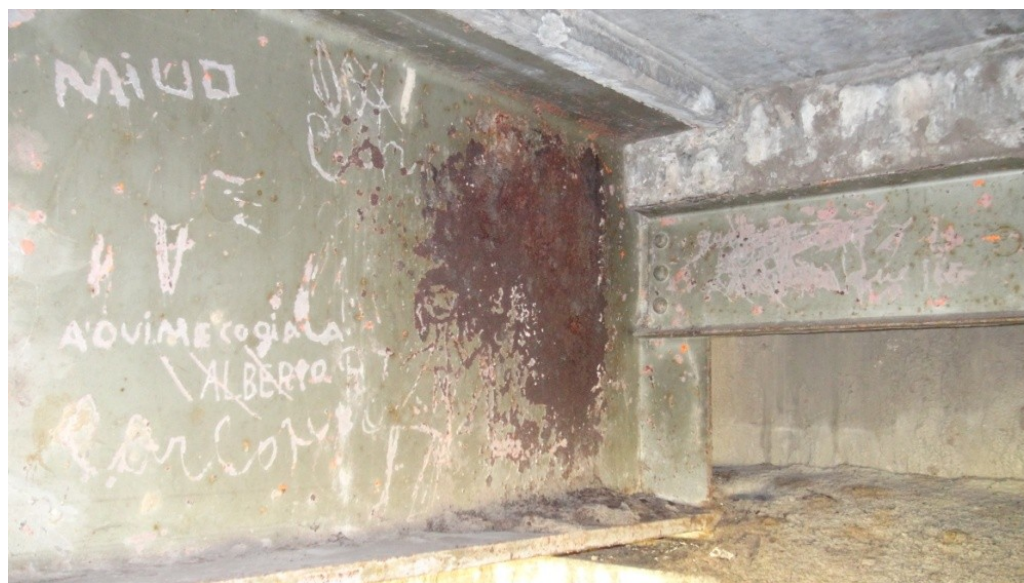
Figura 11: Corrosión en el extremo de una viga principal.

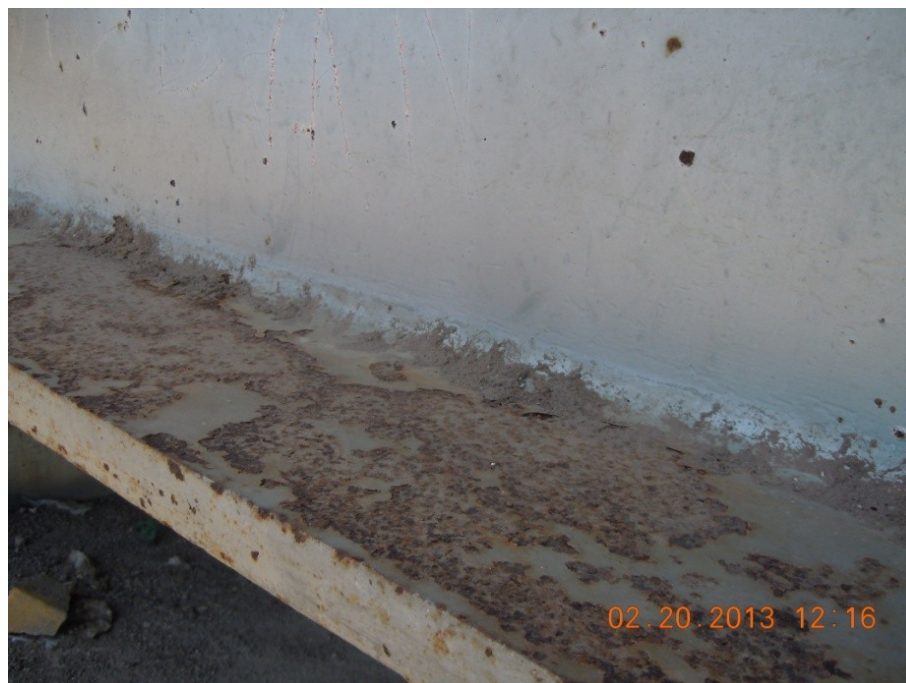
Figura 12: Inicios de corrosión en vigas principales.

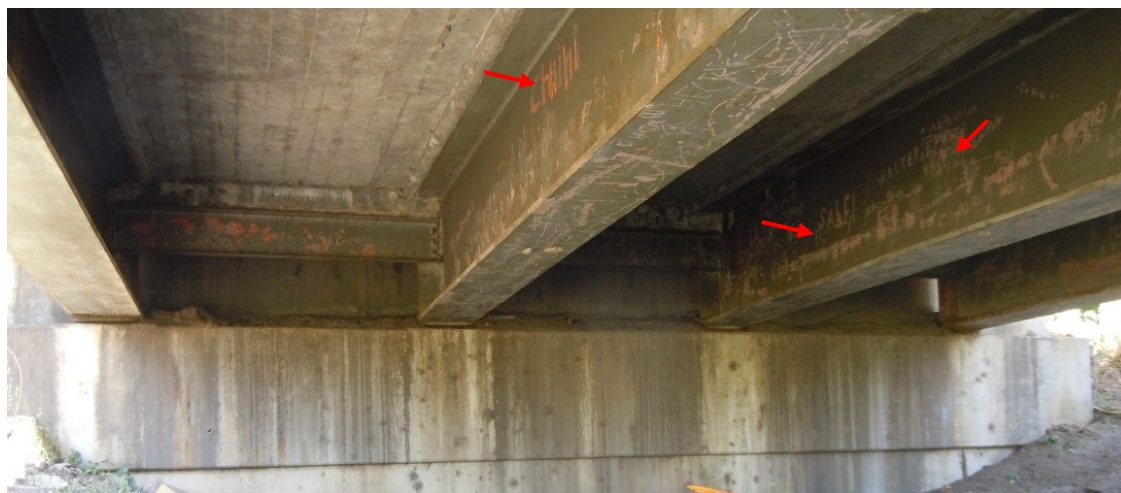
Figura 13: Daño ocasionado en varias zonas por el grafiti y desprendimiento de la capa superficial de pintura.

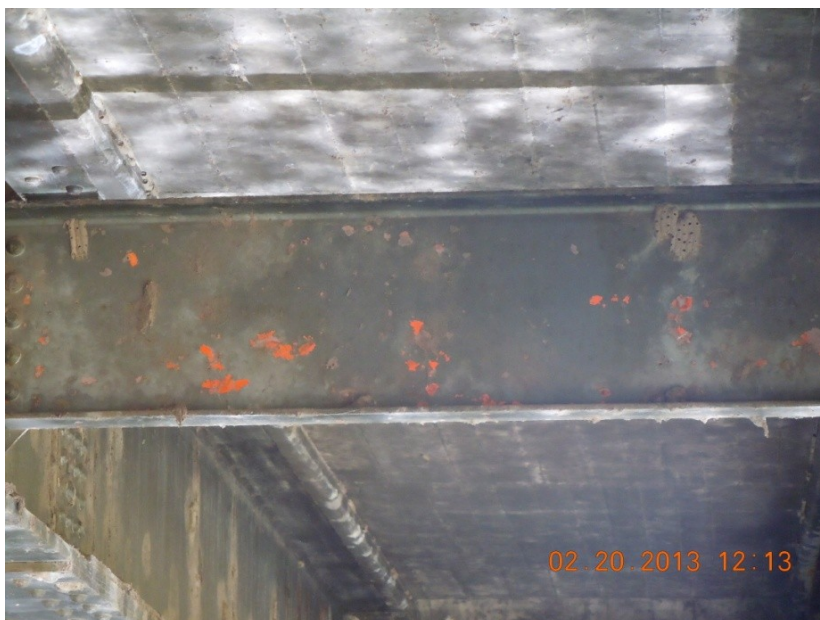
Figura 14: Desprendimiento de la capa superficial del sistema de protección de pintura.

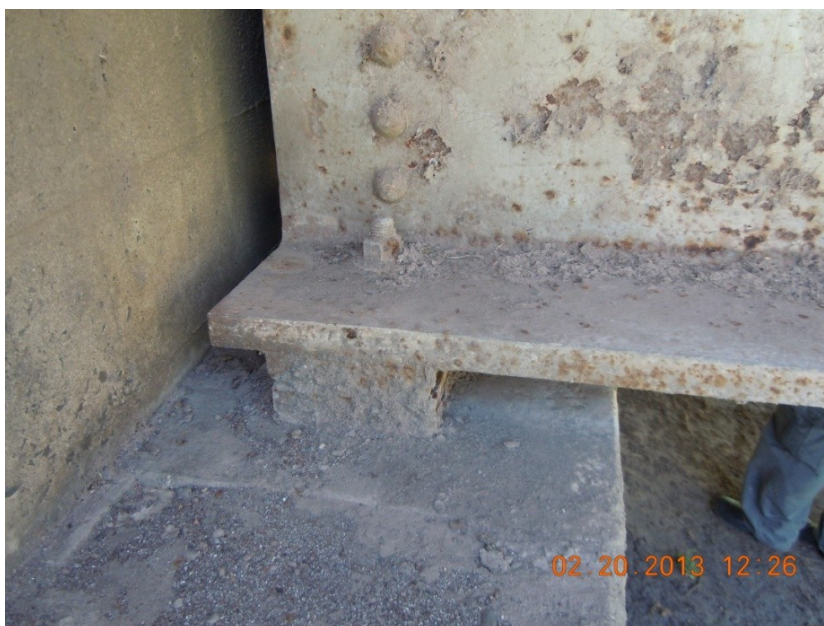
Elementos	Observaciones	Recomendaciones
5.1 Apoyos	Se observó corrosión en los apoyos (ver figura 15).	No se ofrecen recomendaciones ya que el puente será sustituido en el corto plazo.
5.2 Bastiones y aletones	Viga cabezal: Se observó un leve desprendimiento de concreto localizado en el contacto de la viga cabezal con la losa del puente (ver figura 16). Cuerpo del bastión y aletones: No se observó daño.	
5.3 Pilas	No aplica.	
5.4 Cimentaciones de bastiones	No había acceso visual a las cimentaciones de bastiones.

Figura 15: Corrosión de los apoyos y la viga principal de acero.

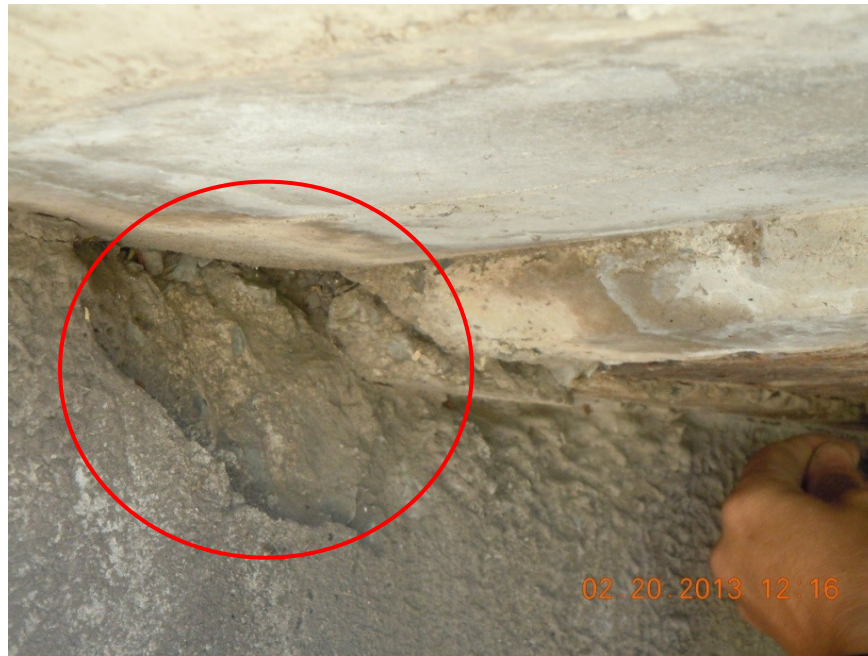
Figura 16: Desprendimiento de concreto en el contacto de la losa con la viga cabezal del bastión.

4.2. VIGA CABEZAL	12	Se observó un leve desprendimiento de concreto localizado en el contacto de la viga cabezal con la losa del puente (ver foto 18).

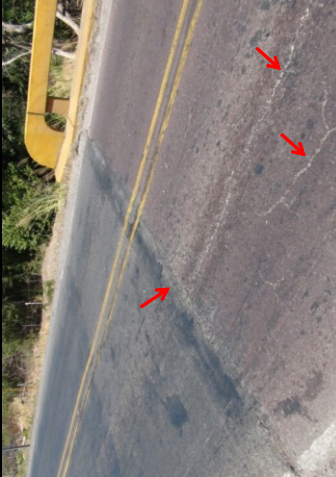
NOTA	DIA	MES	AÑO	NOTA	DIA	MES	AÑO	NOTA	DIA	MES	AÑO
Grietas en la carpeta asfáltica sobre el puente y junta de expansión obstruida por sobrecapa de asfalto sobre el bastión norte.	20	2	2013	Daño en barrera de concreto del acceso sur.	20	2	2013	Evidencia de filtraciones a través de las juntas de expansión del bastión sur.	20	2	2013

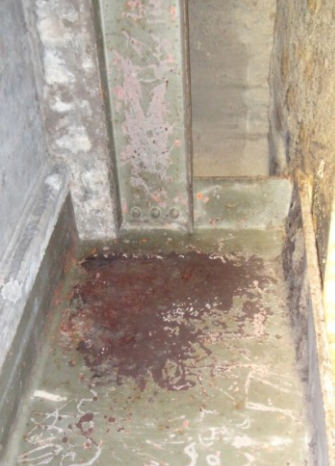
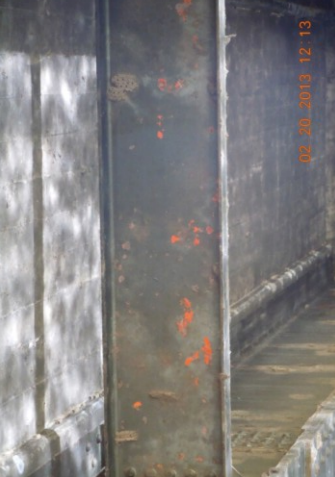
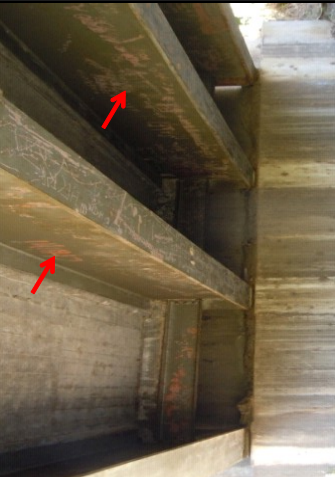
NOTA	Inicios de corrosión en vigas principales.	DIA	MES	AÑO	NOTA	Corrosión de los apoyos y la viga principal de acero.	DIA	MES	AÑO
