Programa de Infraestructura del Transporte (PITRA)

LM-PI-UP-PN13-2013

INSPECCIÓN DEL PUENTE SOBRE EL RÍO EL SALTO RUTA NACIONAL No. 1

Preparado por:
Unidad de Puentes

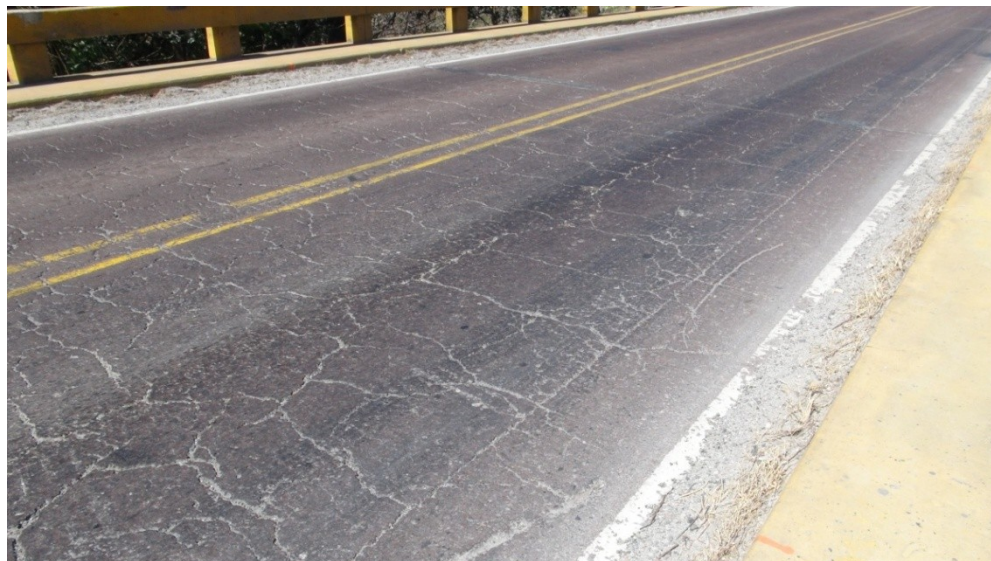
2.5. Señalización	La demarcación horizontal de la superficie de ruedo era borrosa, no existían captaluces ni delineadores verticales (ver figura 5). No existía una placa adherida al puente que indicara su carga viva de diseño.	Demarcar nuevamente la superficie de rodamiento e instalar captaluces. Instalar delineadores verticales en los accesos. Adherir una placa al puente que indique la carga viva de diseño.

Elementos	Observaciones	Recomendaciones
3.1. Superficie de rodamiento	Se observaron grietas en red en toda la carpeta asfáltica (ver figura 5).	Ver recomendación en 4.1. Si con base en una evaluación estructural del puente se decide no sustituir la losa, se recomienda eliminar la carpeta asfáltica existente e impermeabilizar la losa.

Figura 5: Carpeta asfáltica severamente agrietada, ausencia de captaluces y demarcación horizontal borrosa.

4. Eliminar la carpeta asfáltica sobre el puente y sellar la losa existente si se decide no sustituirla.
5. Limpiar periódicamente los bordillos y desobstruir los ductos de desagüe del puente.

6. Construir un sistema de drenaje para ambos accesos y así prevenir la erosión de los taludes.
7. Instalar captaluces, delineadores verticales y demarcar nuevamente la superficie de rodamiento. Adherir una placa al puente donde se indique su carga viva de diseño.

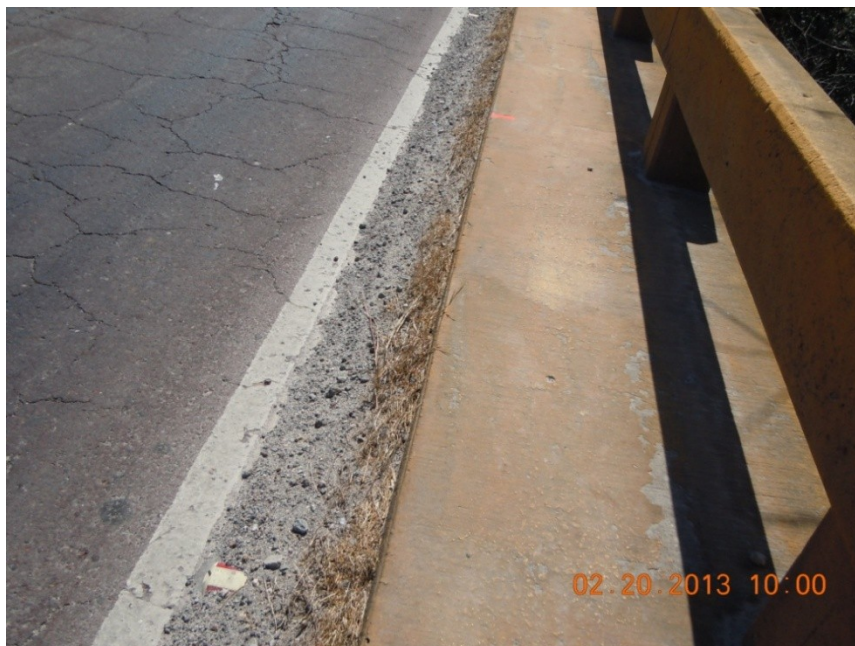
3.2. Sistemas de drenaje y ductos de desagüe	Los accesos del puente no contaban con un sistema de drenaje que evacuara la escorrentía superficial. Sin embargo, no se observó erosión de los taludes a ambos lados del bastión Existía acumulación de sedimentos en los bordillos del puente y como consecuencia los ductos de desagüe se encontraban obstruidos (ver figura 6).	Construir un sistema de drenaje para los accesos del puente para encauzar la escorrentía superficial y así prevenir la erosión de los taludes. Limpiar periódicamente los bordillos y los ductos de desagüe.

Figura 6: Acumulación de sedimentos en los bordillos y obstrucción de los ductos de desagüe.

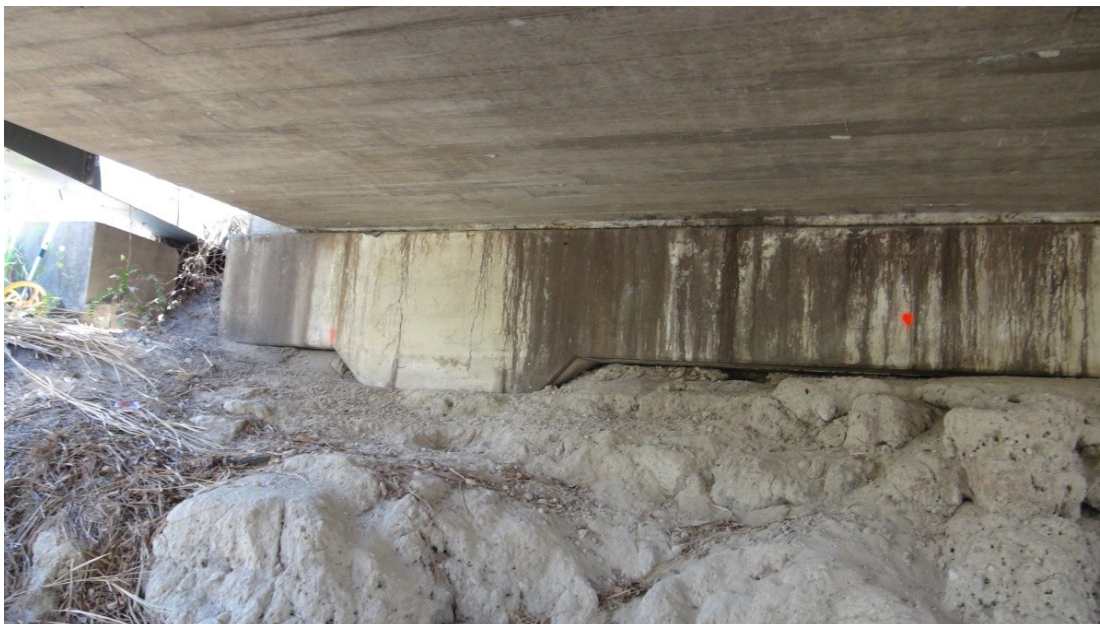
3.4. Juntas de expansión	Se observaron indicios de filtración de agua a través de las juntas que afectan a más del 50% de la viga cabezal y el cuerpo de bastiones (ver figura 7). Todas las juntas estaban cubiertas por una sobrecapa de asfalto (ver figura 8).	Realizar una evaluación estructural y sísmica del puente para determinar la capacidad de los elementos del puente incluyendo la losa. Con base en el estudio antes mencionado, si se decide no sustituir la losa, se recomienda sellar las juntas del puente. Eliminar las sobrecapas de asfalto sobre las juntas de expansión.

Figura 7: Evidencia de filtraciones a través de las juntas de expansión sobre el bastión norte.

2. Sustituir la losa del puente si el estudio recomendado así lo indica.
3. Si no se decide sustituir la losa, sellar las juntas de expansión o reemplazarlas por un sistema que no permita la filtración de agua hacia la subestructura del puente. En caso que se decida reemplazar la losa, no colocar sobrecapas de asfalto sobre las juntas de expansión.

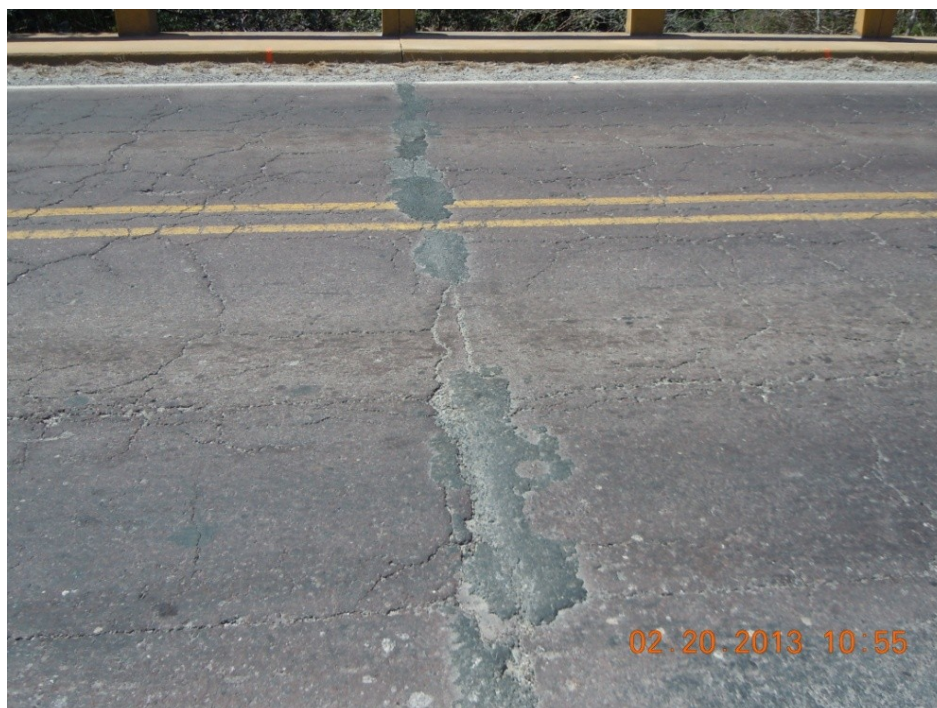
Figura 8: Juntas de expansión sobre el marco 4 cubierta por una sobrecapa de asfalto.

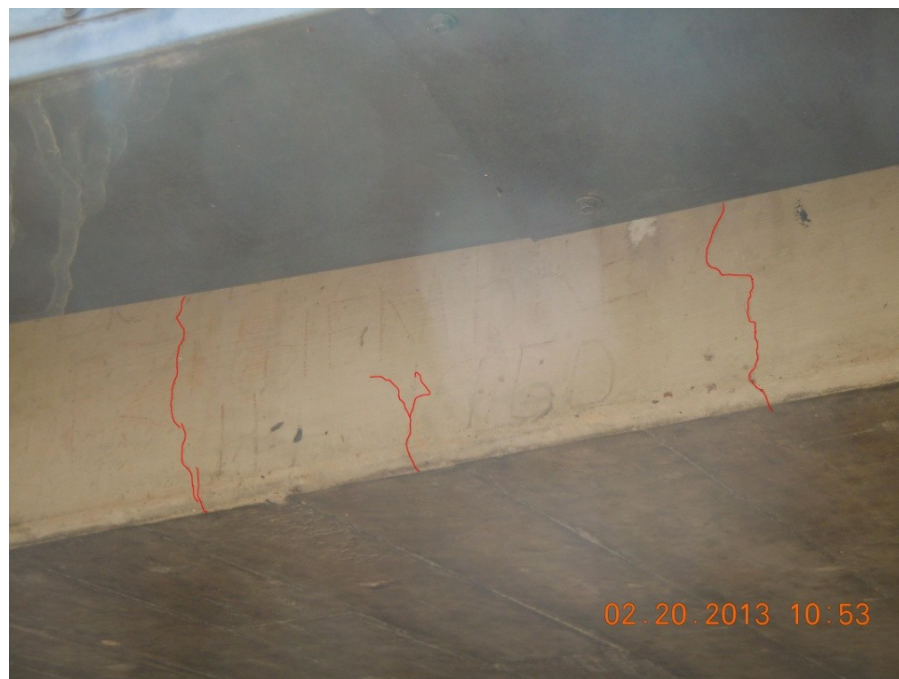
Elementos	Observaciones	Recomendaciones
4.1. Losa de concreto	Se observaron grietas de flexión verticales (ver figura 9) y grietas horizontales en dos direcciones en los extremos del puente (ver figura 10). No fue posible inspeccionar con detalle las demás secciones de la losa.	Realizar una evaluación estructural de la superestructura para determinar cuáles elementos deben ser reforzados o sustituidos.
4.2. Cuerda inferior del arco	No se observaron daños.	No hay recomendaciones.
4.3. Marcos sobre el arco	Grietas de cortante en las vigas transversales y en la unión de las columnas con las vigas transversales (ver figura 11).	Ver recomendación en 4.1.

Figura 9: Grietas de flexión en el medio del tramo 1 de la losa de concreto.

1. Realizar una evaluación estructural y sísmica del puente para determinar cuáles elementos deben ser reforzados o sustituidos, o si convendría más bien la sustitución de parte o la totalidad de la estructura.

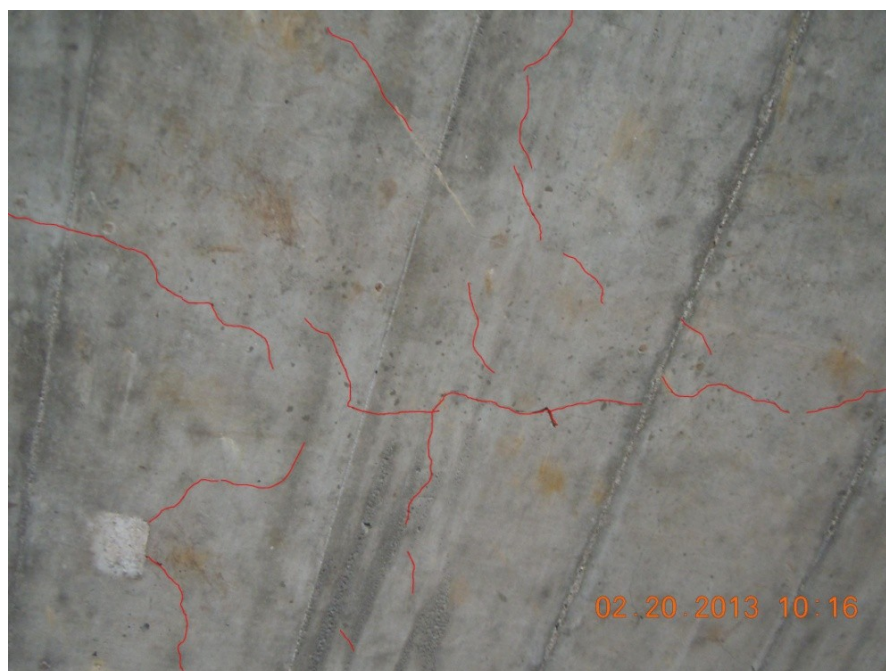
Figura 10 Grietas en dos direcciones en el medio del tramo 1 de la losa de concreto.

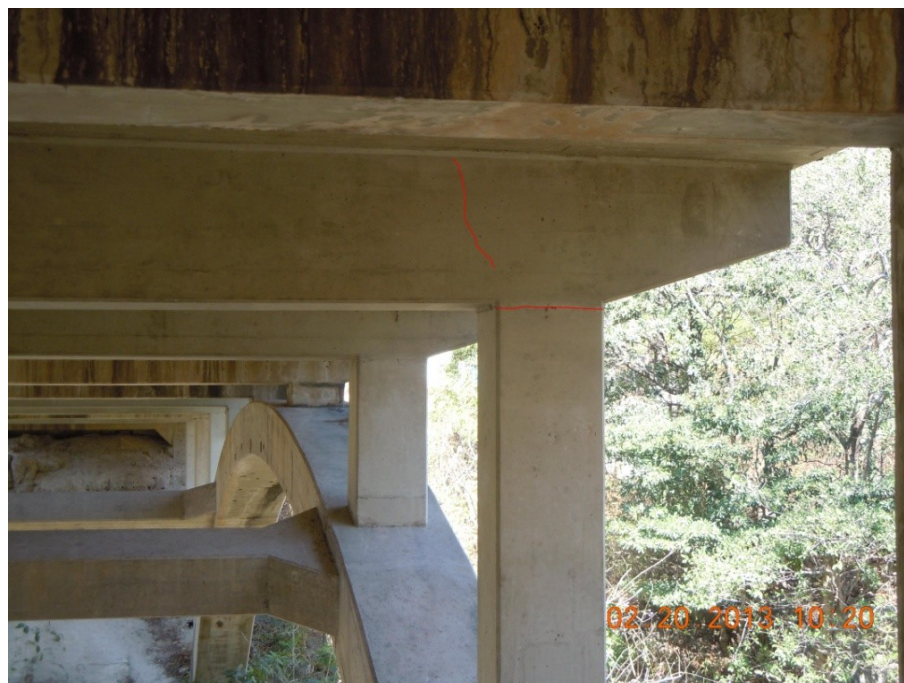
Figura 11: Grietas en el marco 2 del arco.

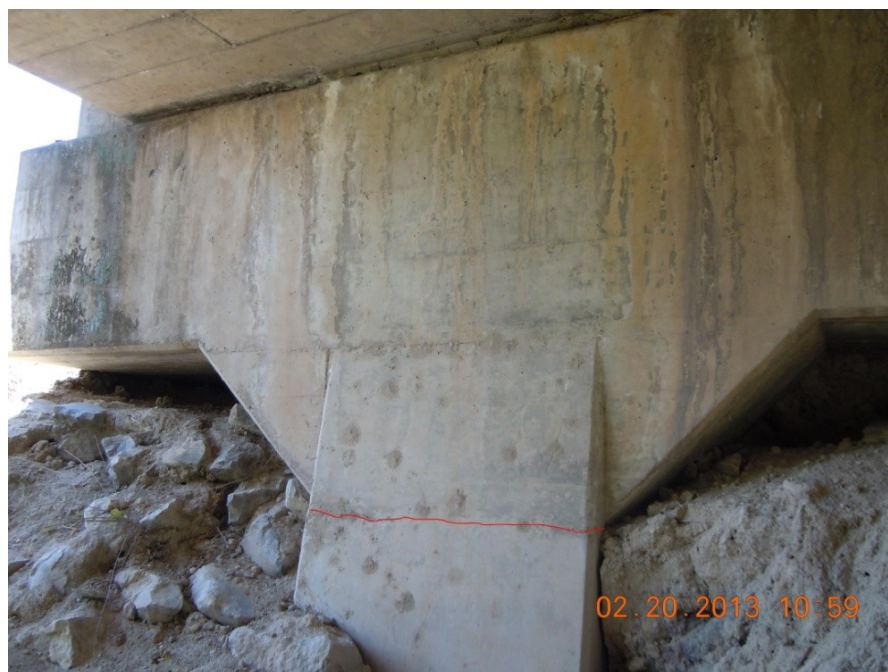
5.2. Bastiones y aletones	Viga cabezal: No se observó daño. Cuerpo del bastión: Se observaron grietas transversales en las columnas del bastión (ver figura 12). Aletones: No se observó daño.	Realizar un análisis estructural y sísmico del puente para determinar cuáles elementos deben ser rehabilitados.

Figura 12: Grieta transversal en columna del bastión 1.

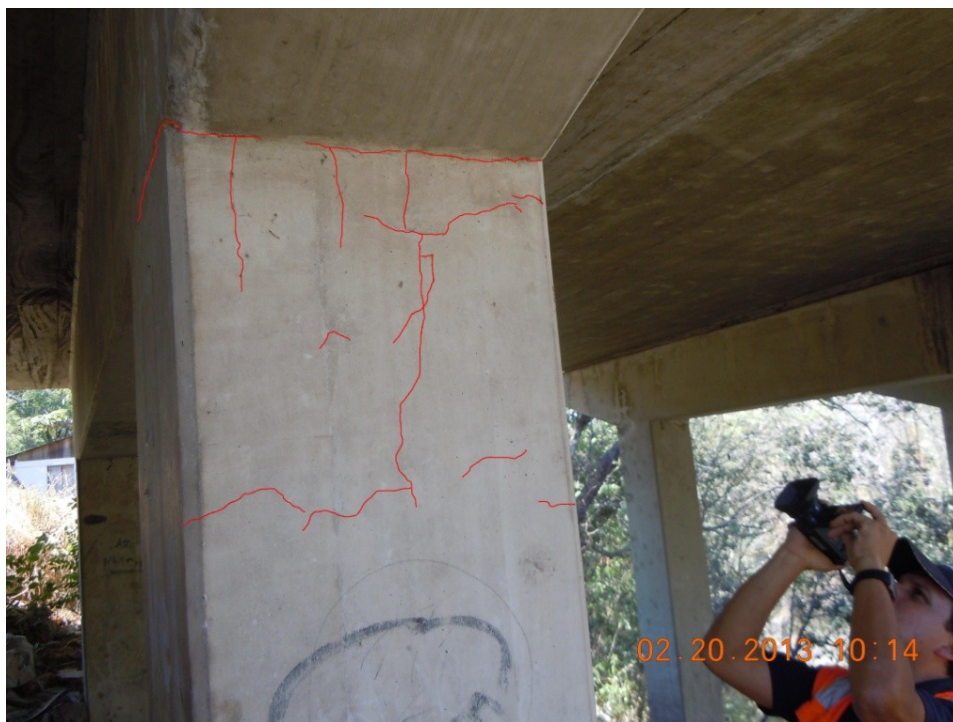
5.5. Pilas	Se observaron grietas de cortante en la viga cabezal y grietas de flexión en las columnas de las pilas (ver figuras 13 y 14).	Realizar un análisis estructural y sísmico del puente para determinar cuáles elementos deben ser rehabilitados.

Figura 13: Agrietamiento en la columna este de pila 1.

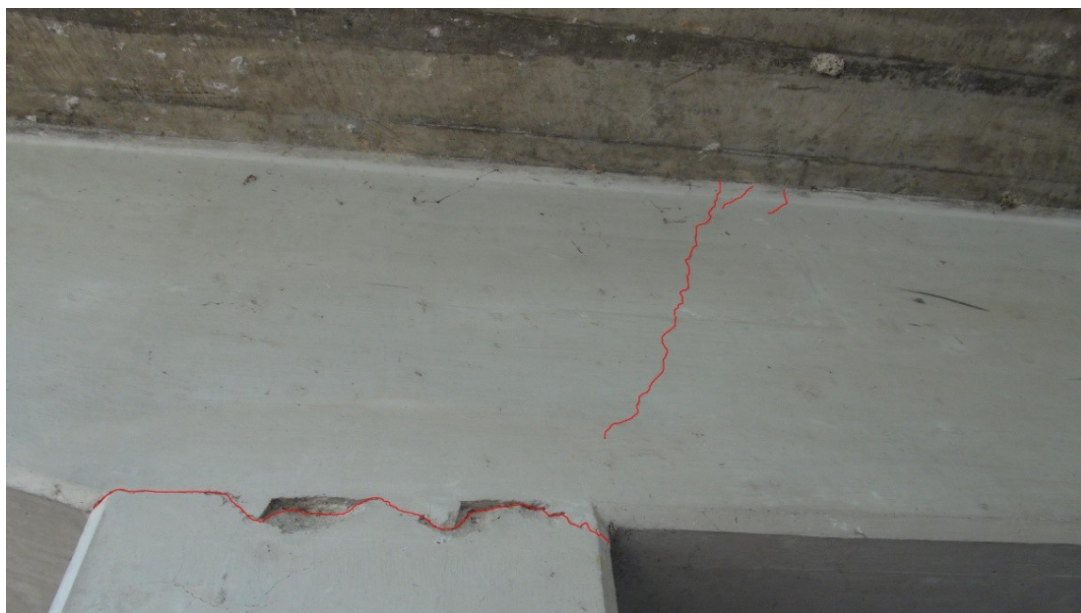
Figura 14: Grietas de cortante en el nudo oeste de la pila 1.

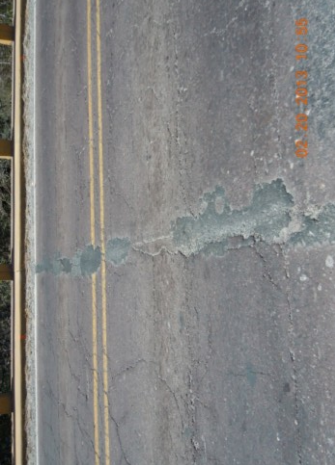
NOTA Grietas de flexión en el medio del tramo de la losa de concreto.

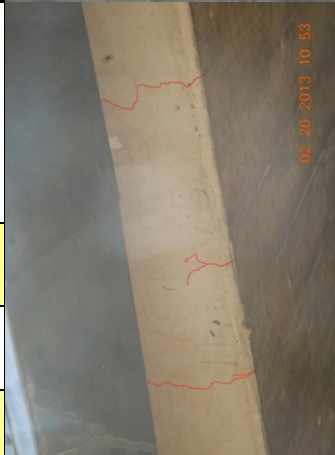
NOTA Grietas en dos direcciones en el medio del tramo de la losa de concreto.

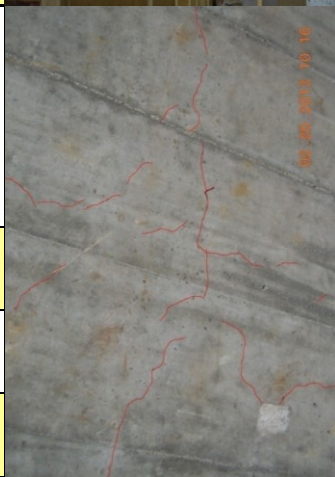
NOTA Grietas en uno de los marcos del arco.

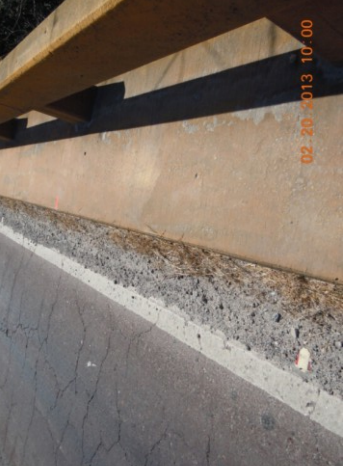
NOTA	Acumulación de sedimentos en los bordillos y obstrucción de los ductos de desagüe.	DIA	MES	AÑO	NOTA	-	DIA	MES	AÑO	NOTA	-	DIA	MES	AÑO
